Beläggningssystem för parkeringsdäck - Fortsatta
uppföljningar 2021

Ylva Edwards, Håkan Forsberg

2021-12-10

Projektnummer: SBUF 13952

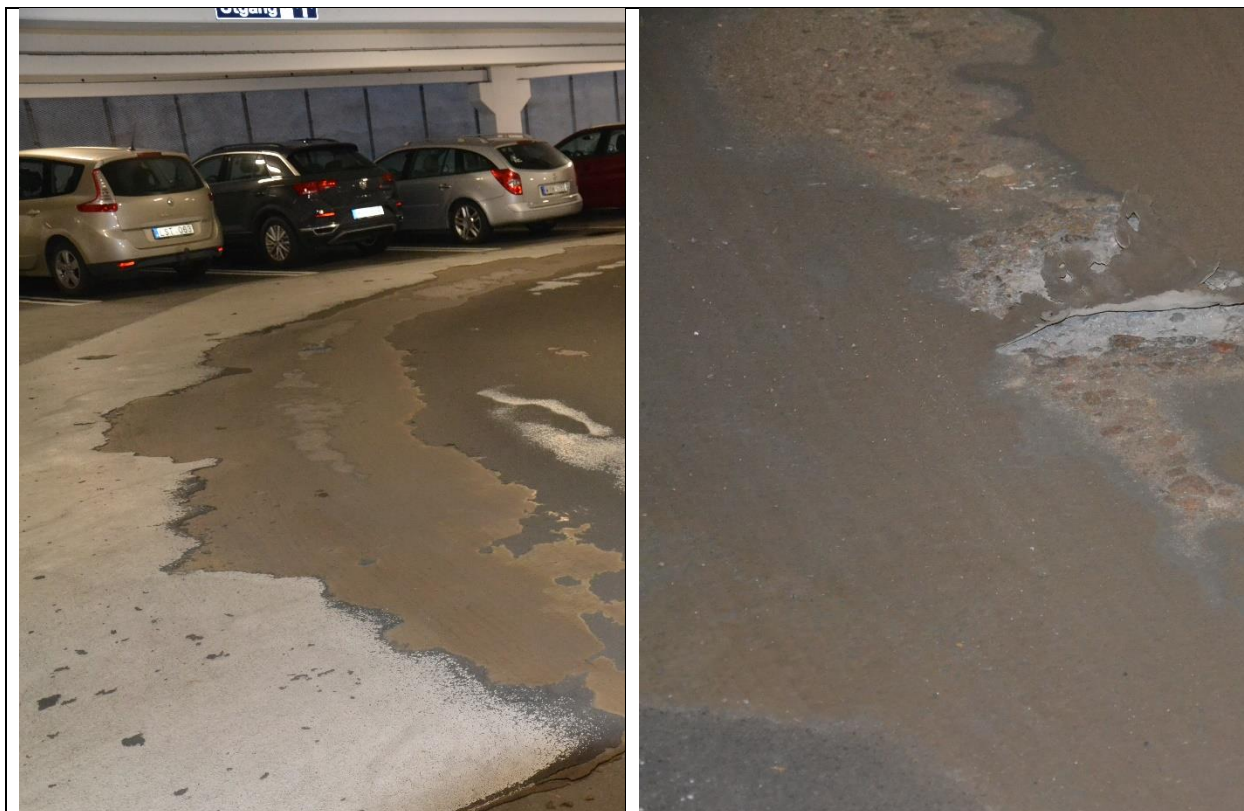
Figur 1.1 Betongskador i garage - Olämpligt val av beläggningssystem. Foto: Ylva Edwards

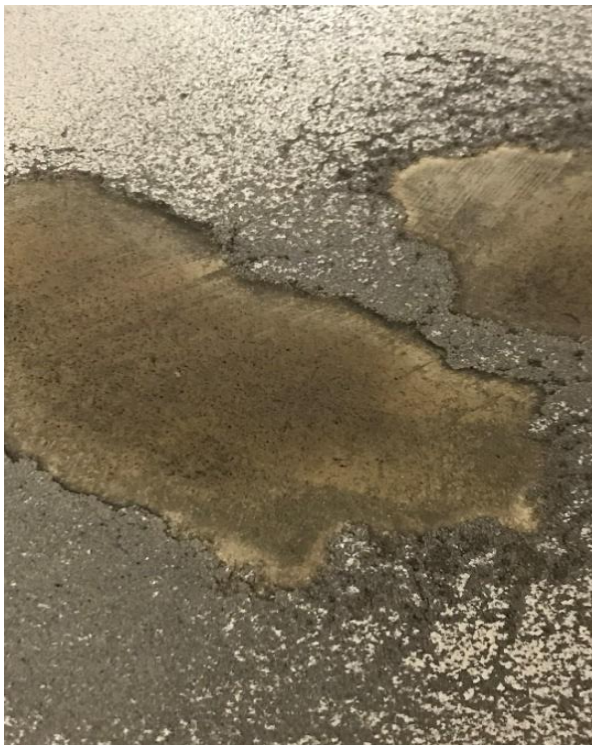
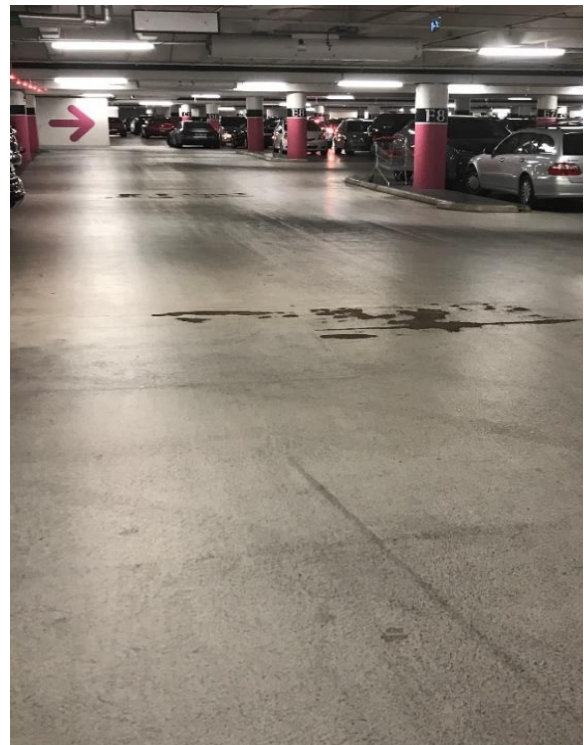
Figur 1.2 Slitageskador på hårdplastbeläggningar efter kort tid i bruk. Foto: Ylva Edwards

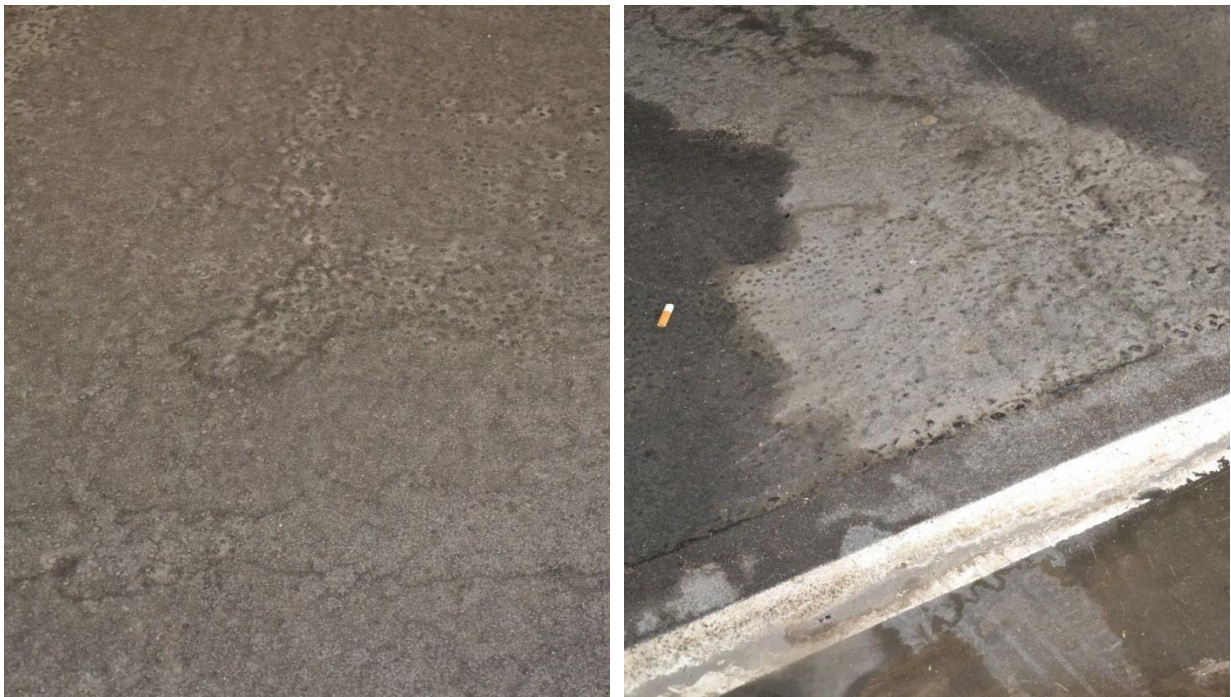
Yta 1 uppvisade ungefär samma utseende som vid tidigare inspektionen 2019. Inga indikationer på vidhäftningssläpp vid ”bomkartering” fanns. Vissa defekter längs provytans kanter noterades.

Figur 2.4 Vissa defekter i provytans kanter noterades

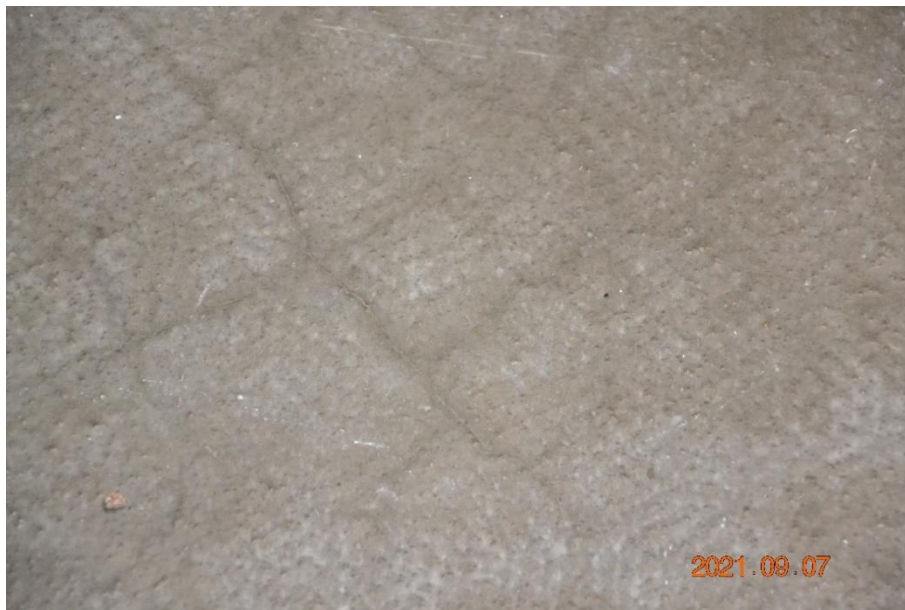
Inspektion m a p	Noterat
Sprickor	Inga, utom ytlig krackelering / lokalt krympsprickor
Vidhäftning	Lokal vidhäftningsförlust (ca 2 cm ²). Dragprov hade utförts sedan förra besiktningen
Gropar	Inga. Ojämheter framträder alltmer tydligt
Slitage	Ytliga rivmärken. Lokala ”pin-holes” synbara

2.5 Ytlig krackelering och krympsprickor noterades

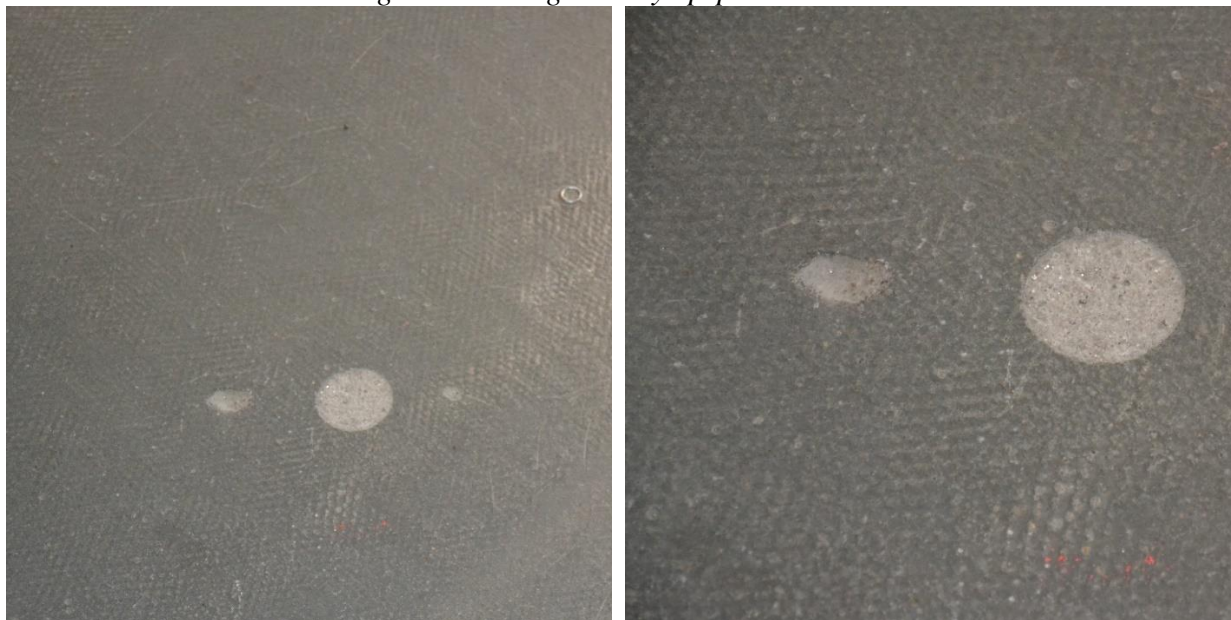
Figur 2.6 Lokal vidhäftningsförlust. Provdraening hade utförts, men inte inom projektet

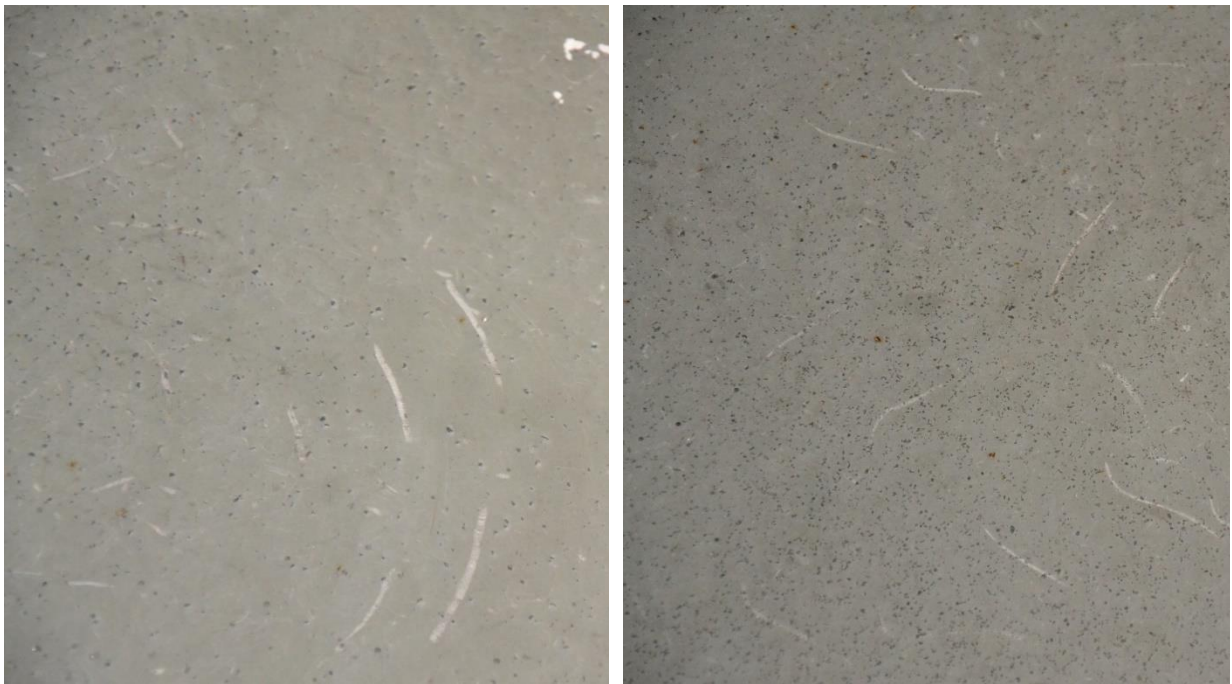
Inspektion m a p	Noterat
Sprickor	Inga
Vidhäftning	Inga vidhäftningsförluster
Gropar	Inga. Ökande porighet
Slitage	Ytligt efter dubbdäck. Tilltagande slitage i topplack

Figur 2.8 Ytligt slitage efter dubbdäck på Polyuretan Sikafloor efter 8 år på parkeringsdäcket i Kville

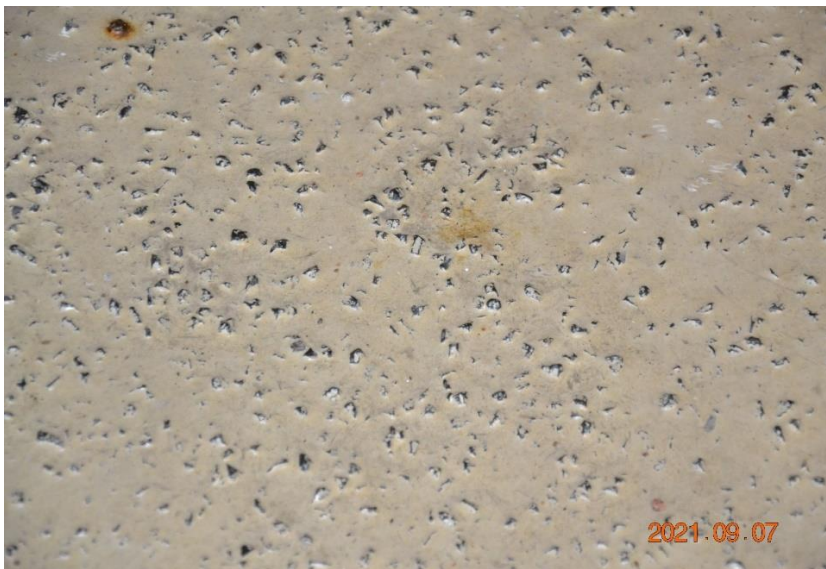
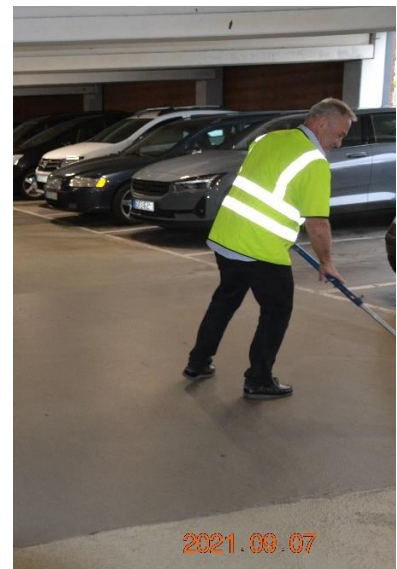
Inspektion m a p	Noterat
Sprickor	Inga
Vidhäftning	Mindre vidhäftningsförluster, totalt cirka 1 kvm vid ”bomkartering”, samt i kant
Gropar	Nej
Slitage	Ytligt efter dubbdäck. Lokala toppar genomsliten topplack

Figur 2.10 Ytligt slitage och indikationer på vidhäftningsläpp vid ”bomkartering” på Polyuretan StoCretec efter 8 år på parkeringsdäck i Kville

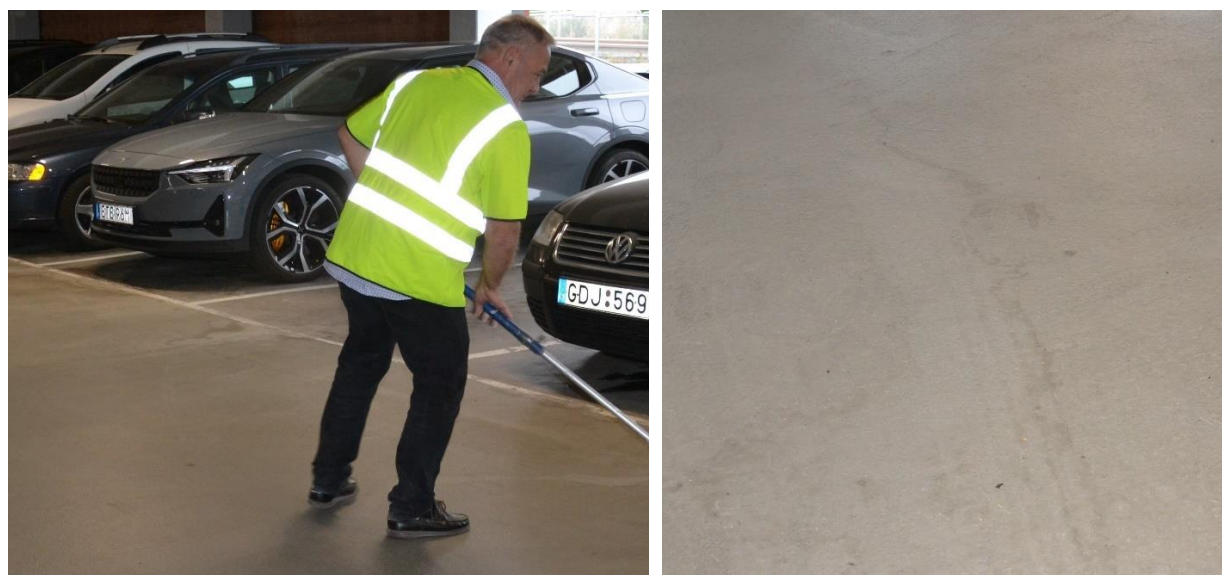
Inspektion m a p	Noterat
Sprickor	Inga
Vidhäftning	Inga vidhäftningsförluster
Gropar	Nej
Slitage	Ytligt efter dubbdäck

Figur 2.12 Ytligt slitage efter dubbdäck på Polyuretan Deckshield ID efter 8 år på parkeringsdäcket i Kville. Inga vidhäftningsläpp vid ”bomkartering”

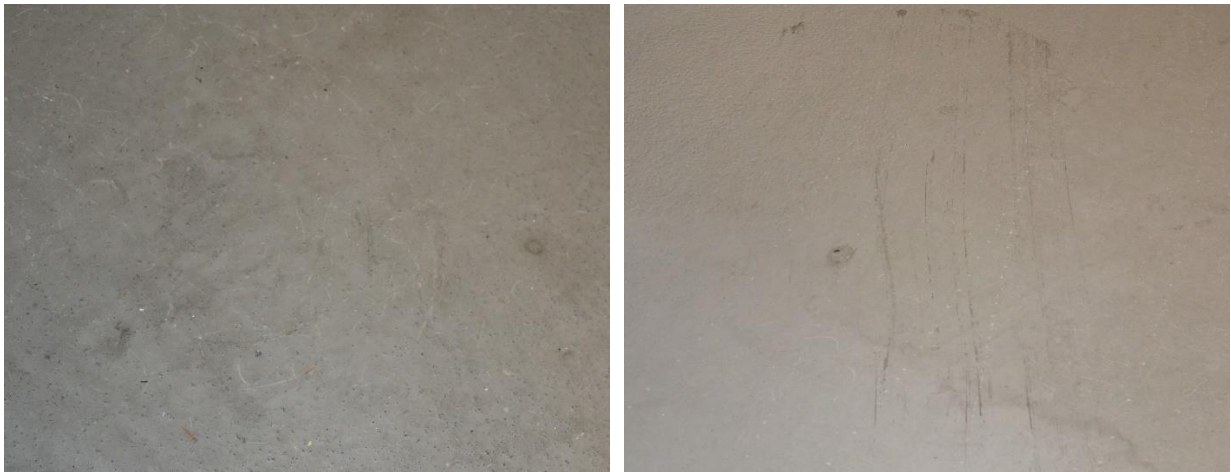
Inspektion m a p	Noterat
Sprickor	Inga
Vidhäftning	Inga vidhäftningsförluster
Gropar	Nej
Slitage	Ytligt efter dubbdäck. Tilltagande slitage i topplacken

Figur 2.14 Ytligt slitage efter dubbdäck på Polyuretan Conideck 2255 efter 8 år på parkeringsdäcket i Kville

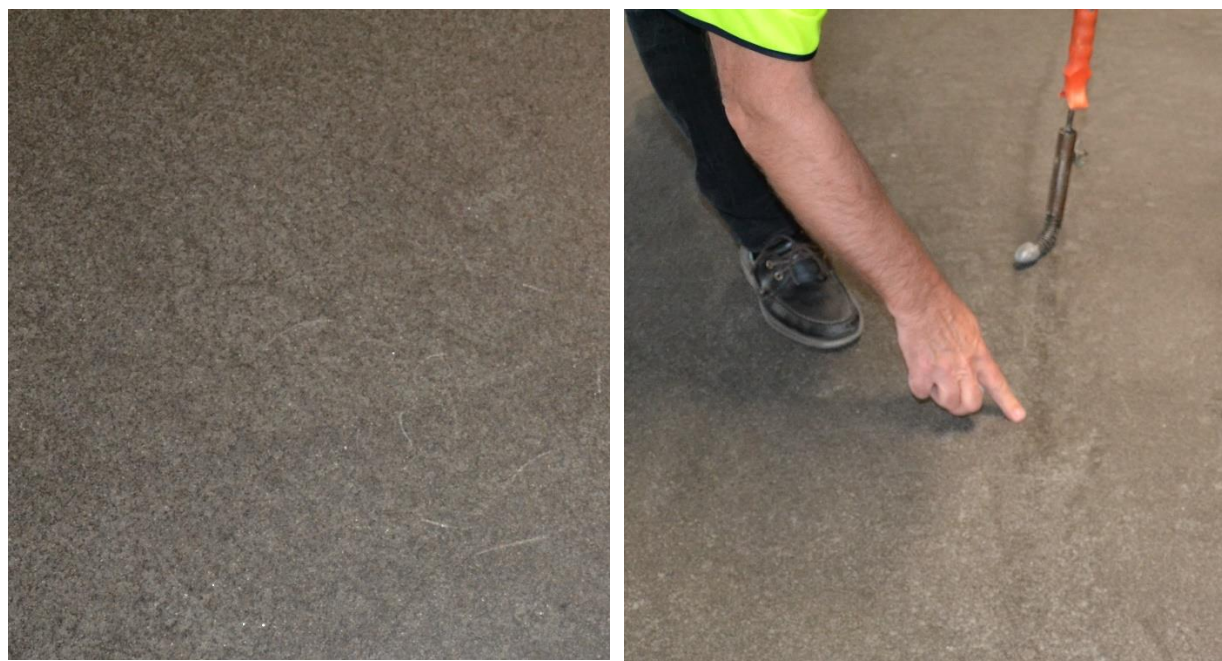
Inspektion m a p	Noterat
Sprickor	Inga
Vidhäftning	Inga synliga vidhäftningsförluster. Indikationer på vidhäftningsläpp vid ”bomkartering” (cirka 20 cm ²) på ett ställe
Gropar	Ja, från utläggningen
Slitage	Ytligt efter dubbdäck

Figur 2.16 Ytligt slitage efter dubbdäck på Akryl Map Pro efter 8 år på parkeringsdäcket i Kville

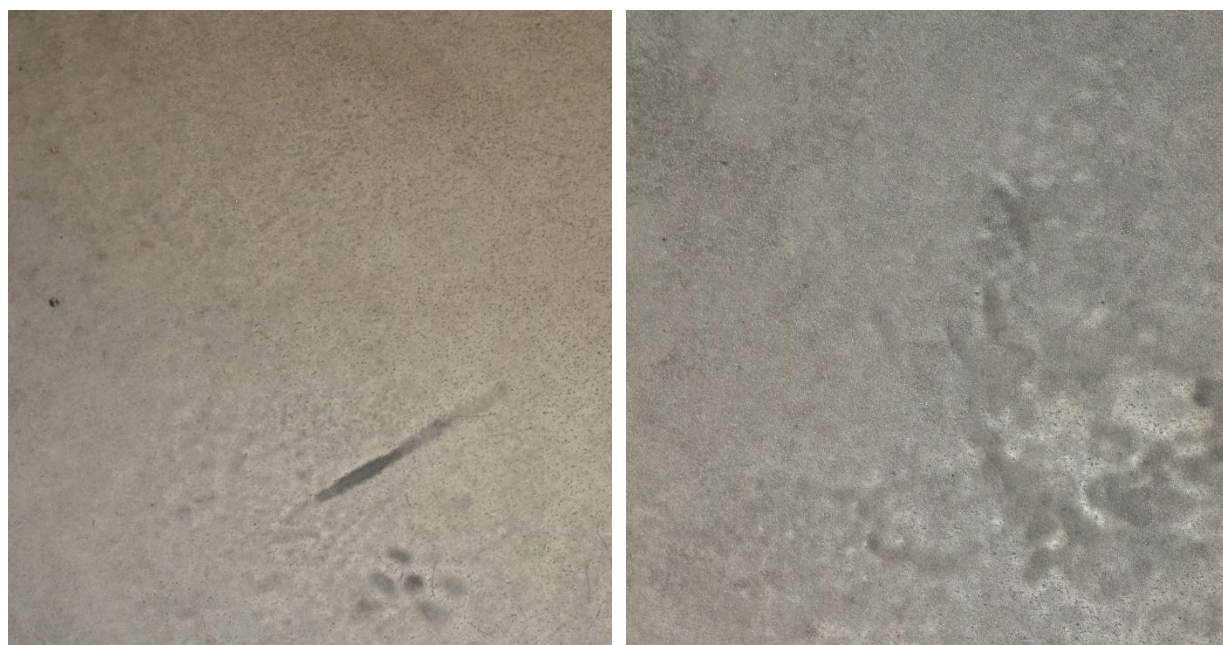
Inspektion m a p	Noterat
Sprickor	Inga
Vidhäftning	Mindre vidhäftningsförluster i kanter
Gropar	Ja, många, tilltagande och underlagets ojämnheter framträder
Slitage	Ja, främst i gropar och tilltagande på ytans hjulspår

Figur 2.18 Gropar och ytligt slitage efter dubbdäck på Polyurea Micorea S3 efter 8 år på parkeringsdäcket i Kville

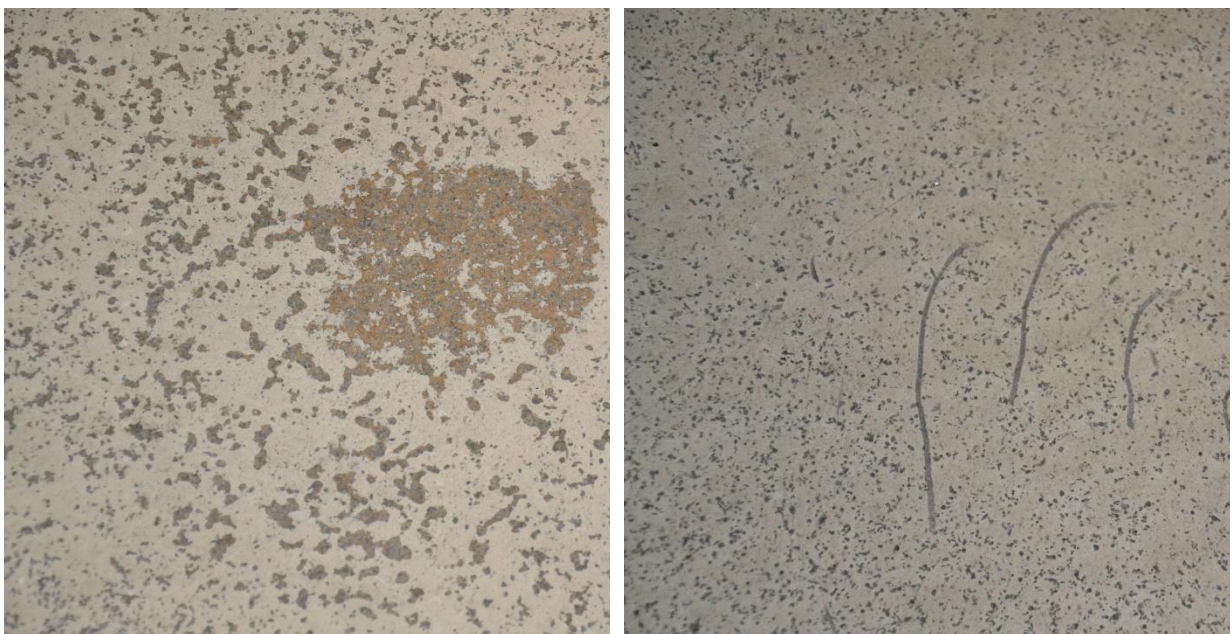
Inspektion m a p	Noterat
Sprickor	Inga
Vidhäftning	Inga vidhäftningsförluster
Gropar	Nej
Slitage	Ytligt efter dubbdäck. Lokal genomslitning av topplack i kurvan

Figur 2.20 Slitage på Polyuretan Mapefloor PU efter 8 år på parkeringsdäcket i Kville

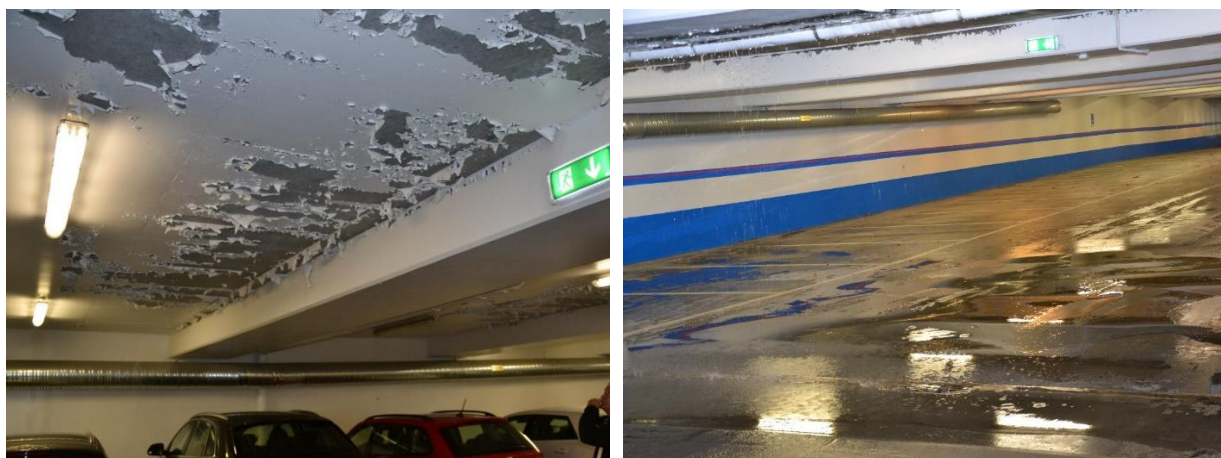
Vid årets inspektion (2021) hade den flaggade målningen avlägsnats och åtgärdats, men kraftigt läckage hade uppstått genom fog i det överliggande P-däcket. Se figur 2.21 nedan. Inte heller fogningen i vägg hade genomförts med tillfredsställande resultat (figur 2.22).

Figur 2.21 Det nymålade taket i parkeringsgaraget i Åkeshov 2019 (tv). Kraftigt läckage i samma tak 2021 (th)

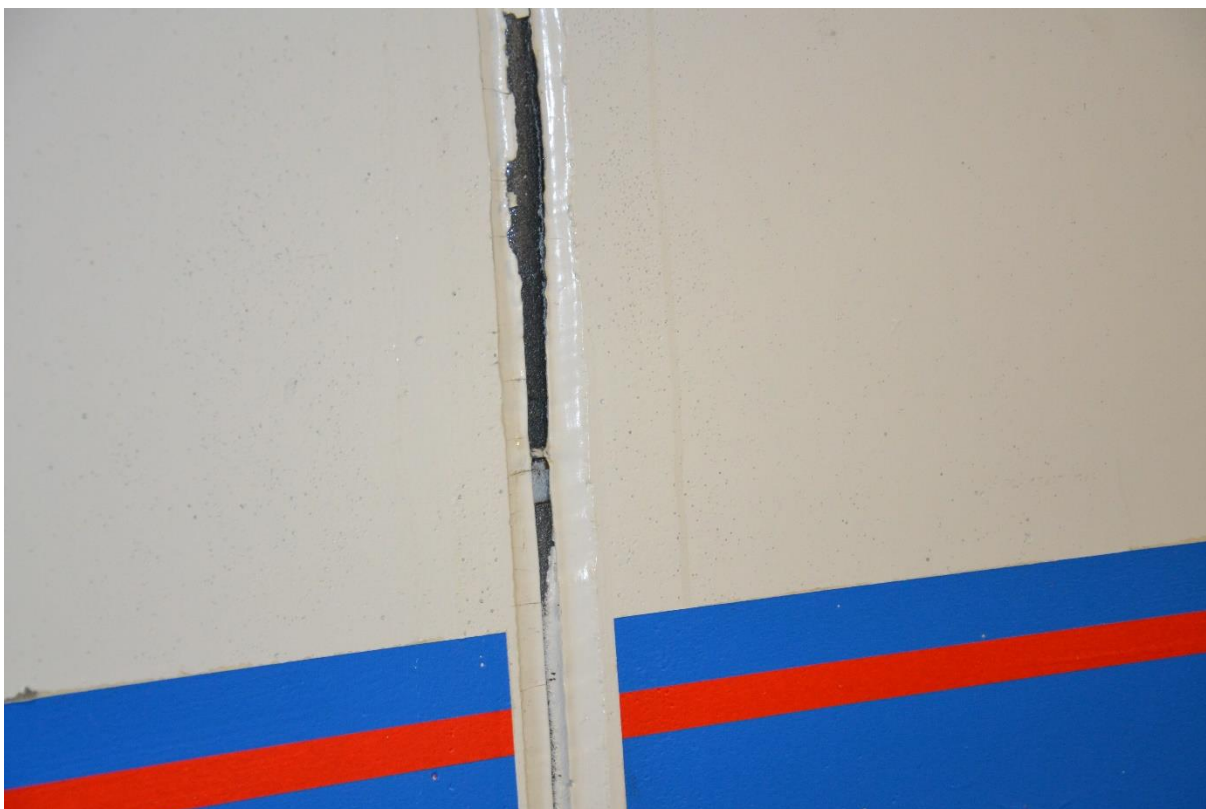
Figur 2.22 Fogning i vägg med otillfredsställande resultat

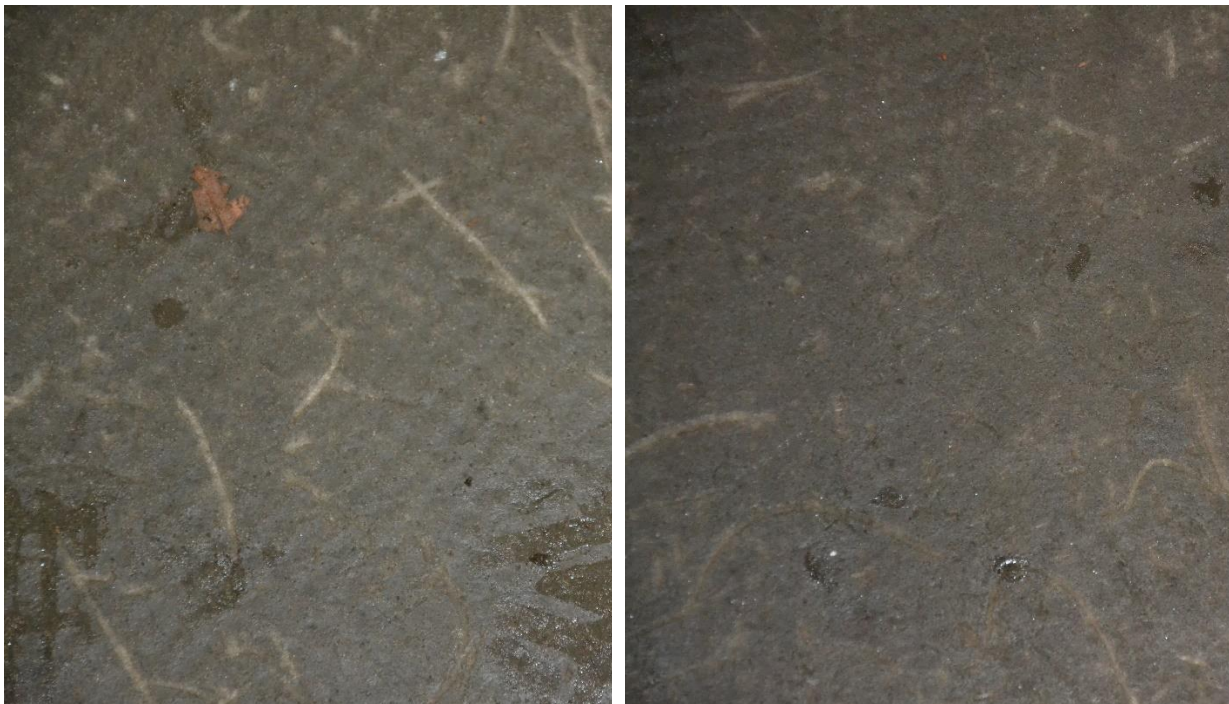
Inspektion m a p	Noterat
Sprickor	Inga
Vidhäftning	Inga vidhäftningsförluster
Gropar	Inga
Slitage	Ytligt efter dubbdäck (mer än 2019)

Figur 2.25 Ytligt slitage från dubbdäck på Hårdbetong Intercrete efter 7 år på parkeringsdäcket i Åkeshov

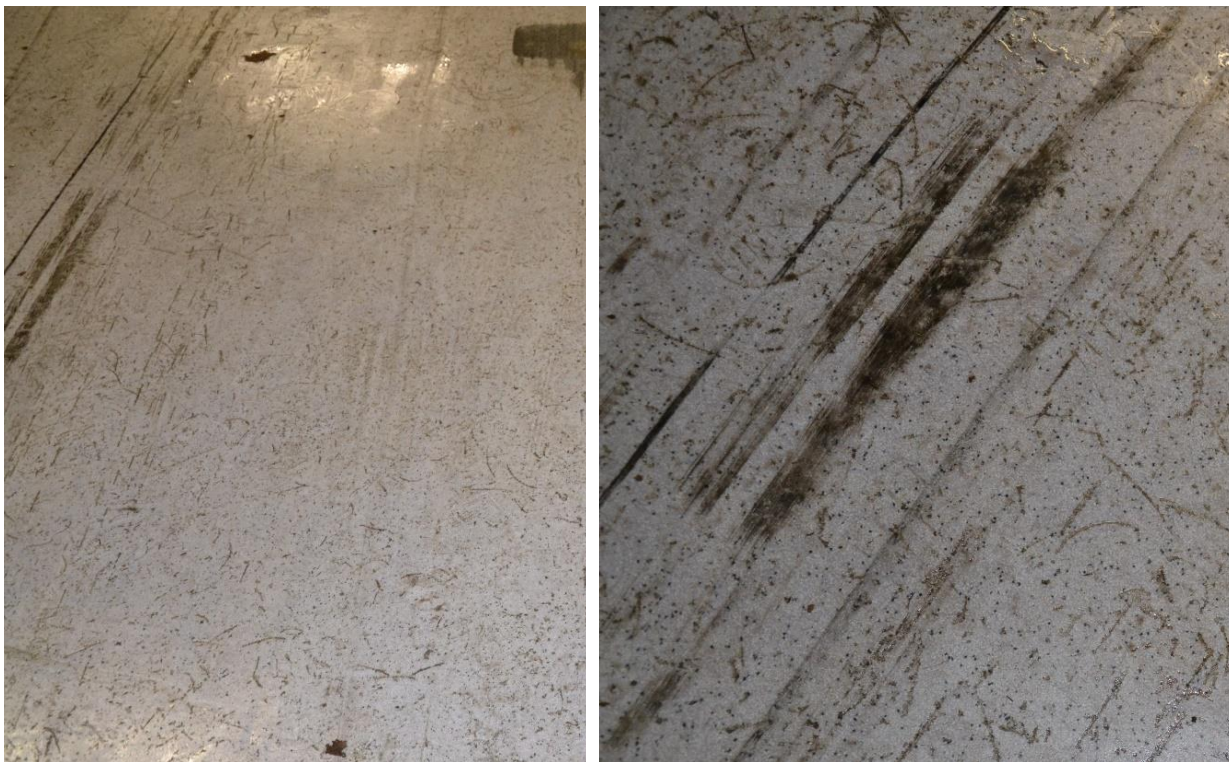
Inspektion m a p	Noterat
Sprickor	Inga
Vidhäftning	Inga vidhäftningsförluster
Gropar	Inga
Slitage	Ja, efter tidigare <i>burnouts</i> , ner till betongen. Ytligt efter dubbdäck (mer än 2019). Långa bromsspår med slitage från dubbar (inte ner till betongen)

Figur 2.27 Ytligt slitage från dubbdäck samt tidigare *burnout* på Akryl Silikal Dekor efter 7 år på parkeringsdäcket i Åkeshov

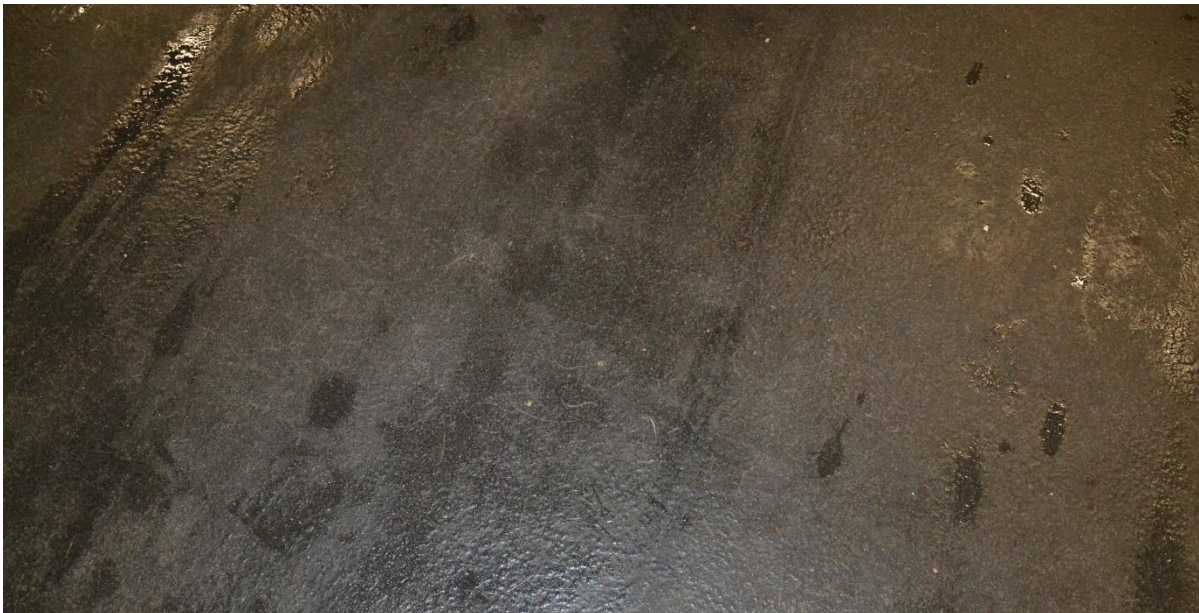
Inspektion m a p	Noterat
Sprickor	Inga
Vidhäftning	Inga vidhäftningsförluster
Gropar	Inga, förutom liten slagskada sen tidigare
Slitage	Ytligt efter dubbdäck (mer än 2019)

Figur 2.29 Ytligt slitage efter dubbdäck på Akryl Duracon efter 7 år på parkeringsdäcket i Åkeshov

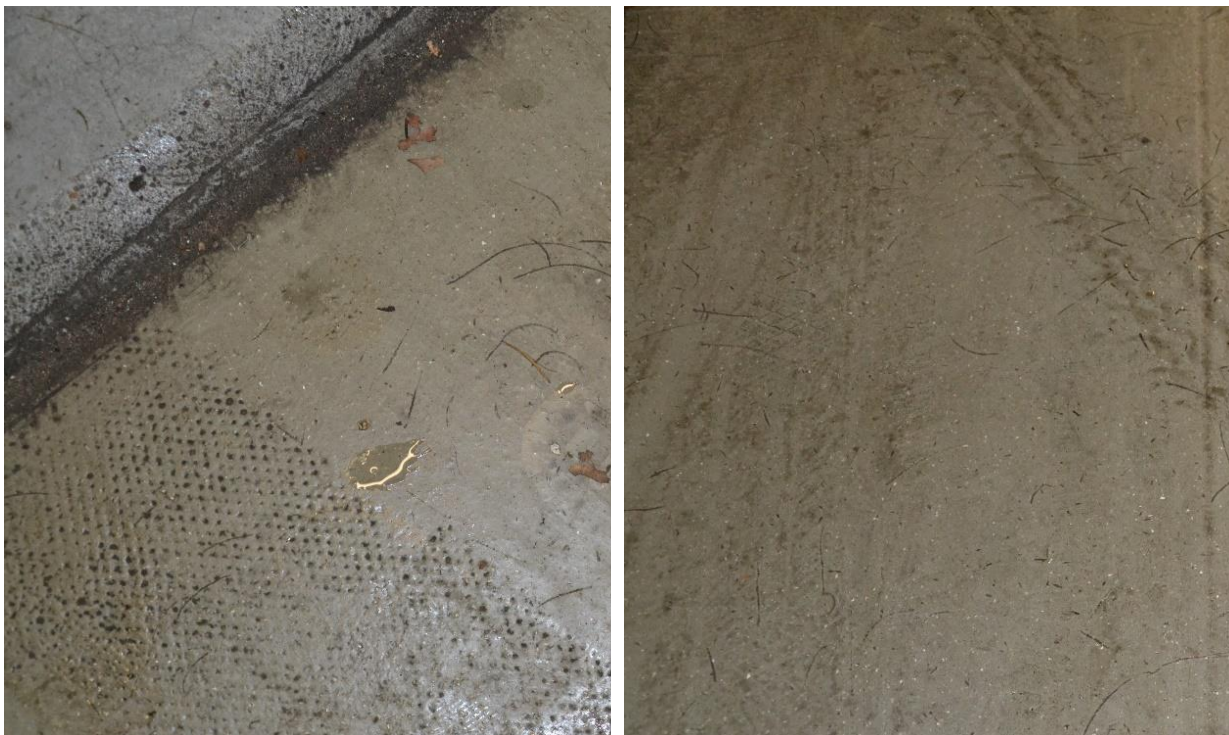
Inspektion m a p	Noterat
Sprickor	Inga
Vidhäftning	Inga vidhäftningsförluster
Gropar	Inga
Slitage	Ytligt efter dubbdäck (inte mer än 2019)

Figur 2.31 Ytligt slitage efter dubbdäck på Polyuretan Ucrete efter 7 år på parkeringsdäcket i Åkeshov

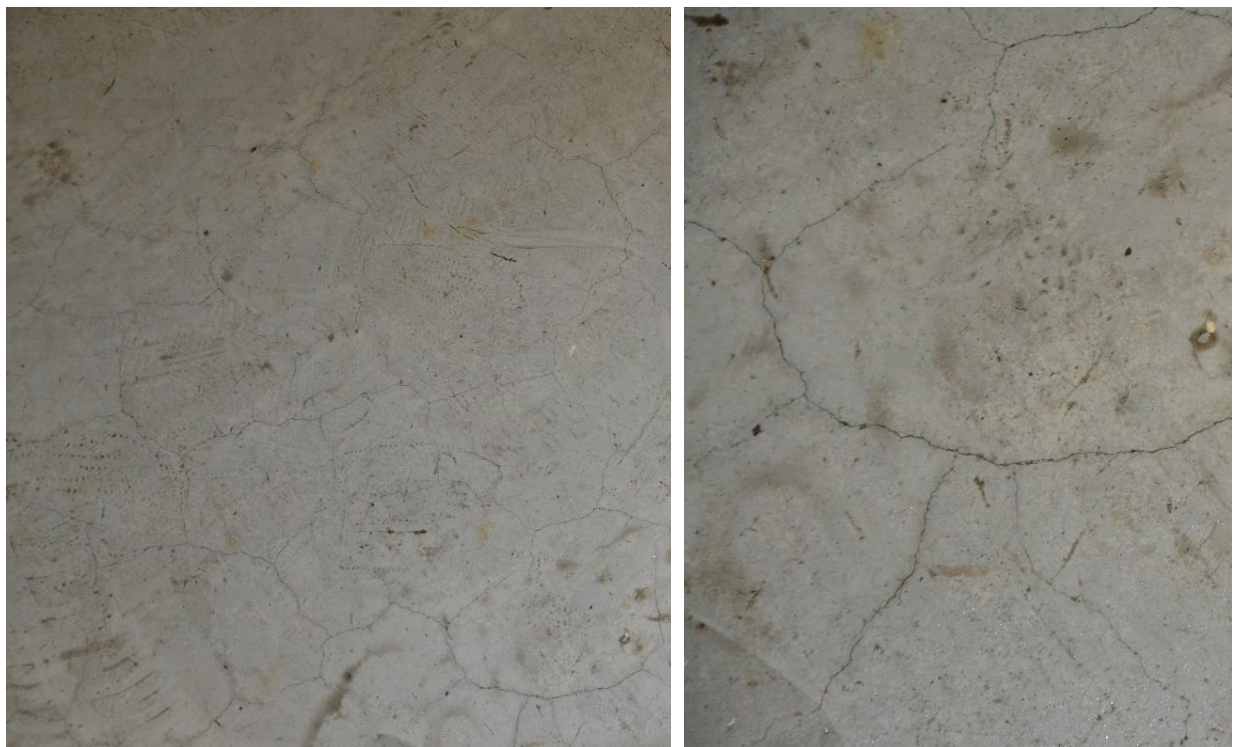
Inspektion m a p	Noterat
Sprickor	Krympsprickor som har ökat sedan 2018
Vidhäftning	Inga vidhäftningsförluster
Gropar	Inga
Slitage	Ytligt efter dubbdäck

Figur 2.33 Krympsprickor och ytligt slitage efter dubbdäck på Hårdbetong Mastertop efter 7 år på parkeringsdäcket i Åkeshov

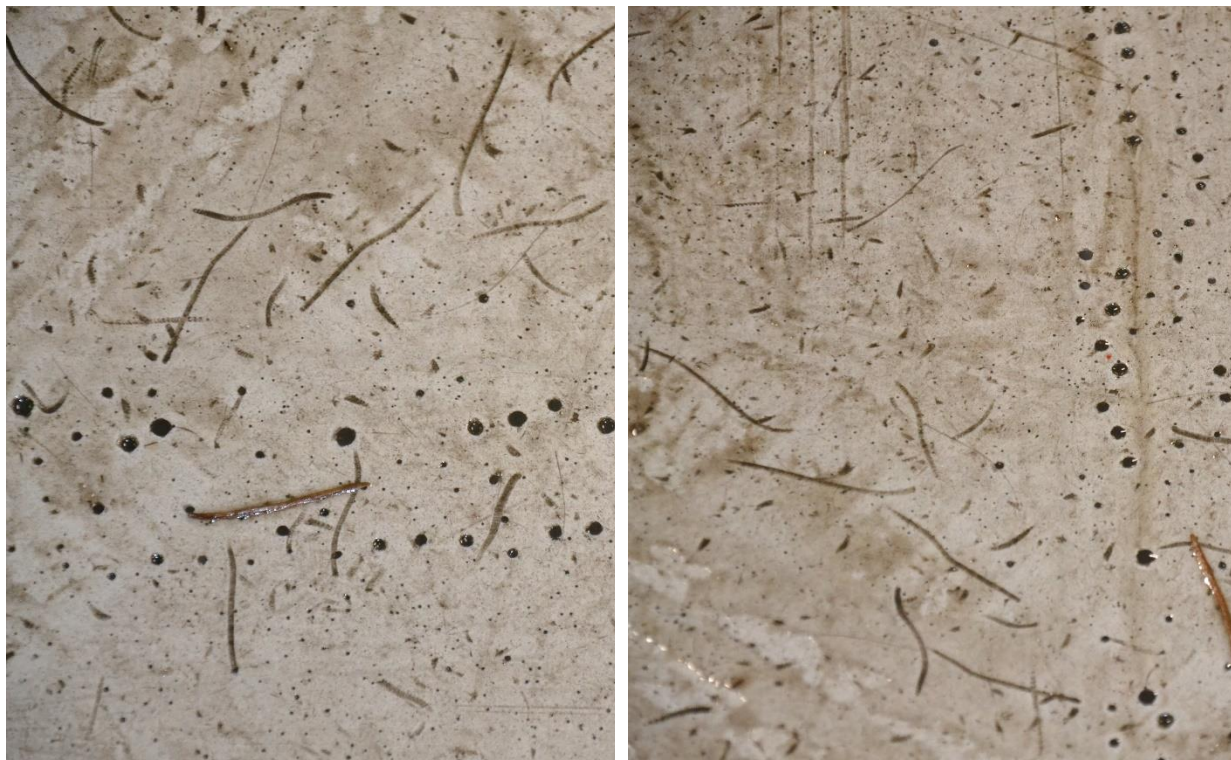
Inspektion m a p	Noterat
Sprickor	Inga
Vidhäftning	Inga vidhäftningsförluster
Gropar	Ja, från inledande blåsbildning
Slitage	Ytligt efter dubbdäck (mer än 2019)

Figur 2.35 Ytligt slitage efter dubbdäck och blåsor/gropar på Epoxi Micopox efter 7 år på parkeringsdäcket Åkeshov

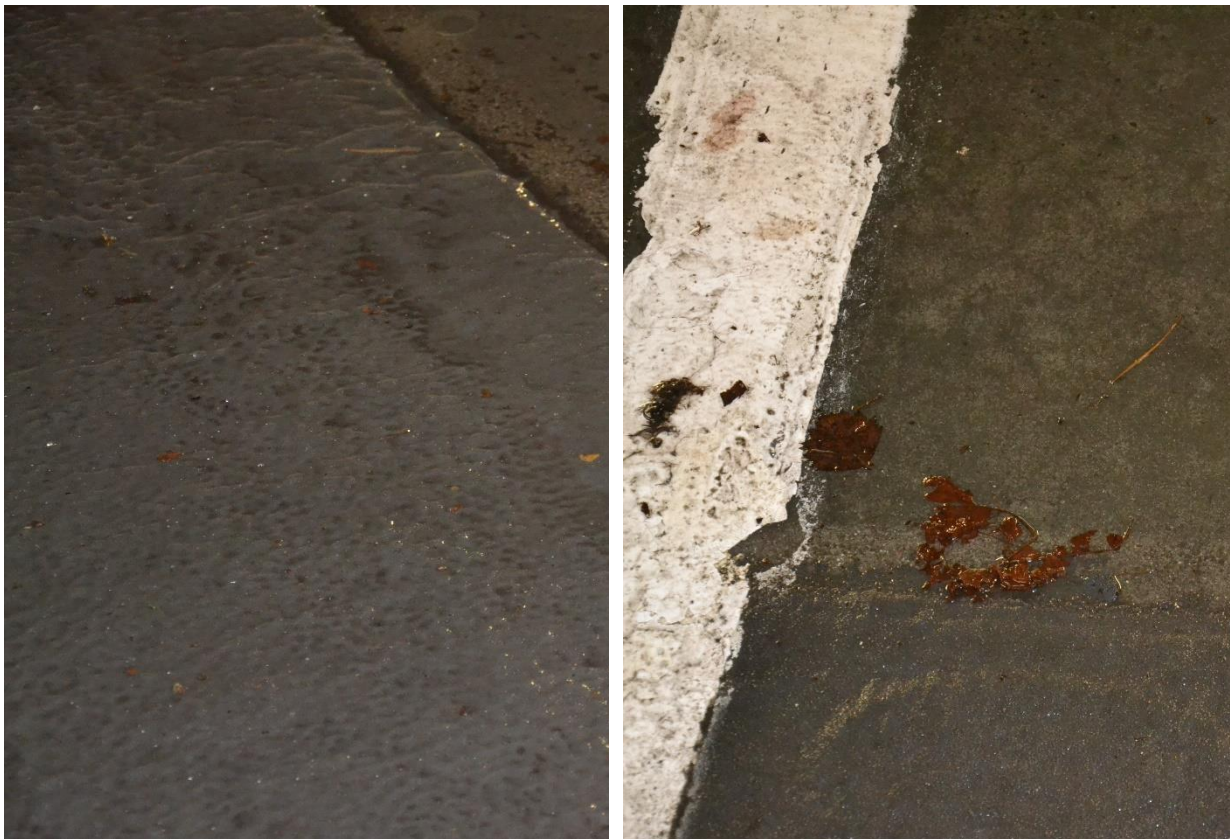
Inspektion m a p	Noterat
Sprickor	Inga
Vidhäftning	Inga vidhäftningsförluster
Gropar	Inga
Slitage	Ytligt efter dubbdäck, i mycket liten omfattning

Figur 2.37 Polyurea Micorea efter 7 år på parkeringsdäcket i Åkeshov. Mot ytterkant

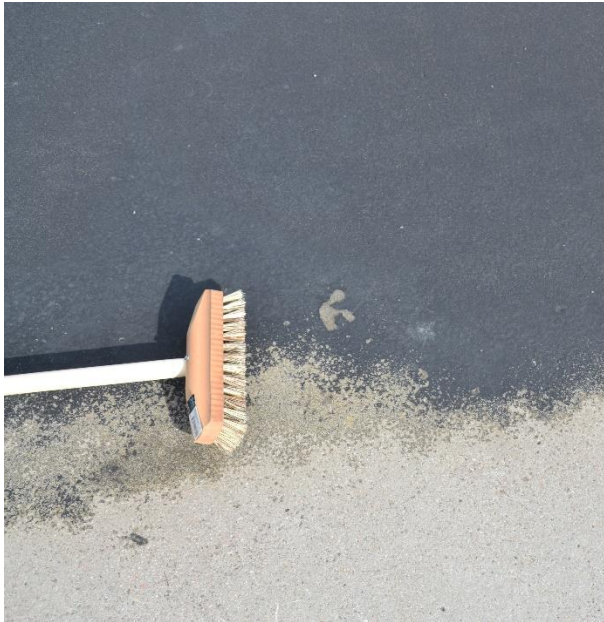
Inspektion m a p	Noterat
Sprickor	Inga
Vidhäftning	Inga vidhäftningsförluster utom i kanter (som tidigare) och ett litet släpp där den lösa biten också verkar spröd. Se bild. Inga bompartier
Gropar	Ja, men inte uppkomna efter applicering
Slitage	Ja, vid övergång till betong liksom till nästa provyta. Se bild. Ytliga rivmärken efter dubbdäck

Figur 2.39 Visst slitage i kanter, övergång mot betong

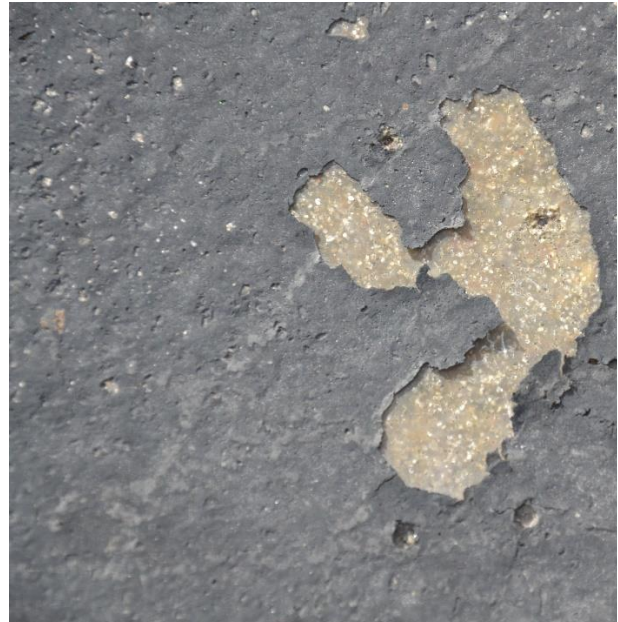
Figur 2.40 Ett mindre vidhäftningssläpp

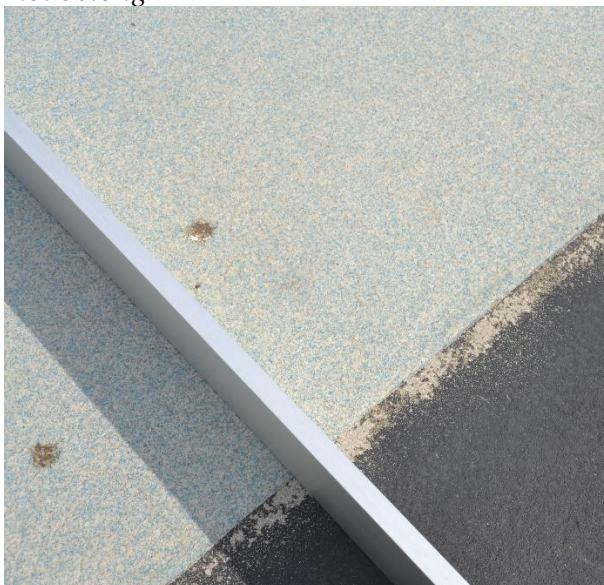
Figur 2.41 Visst slitage mot nästa provyta

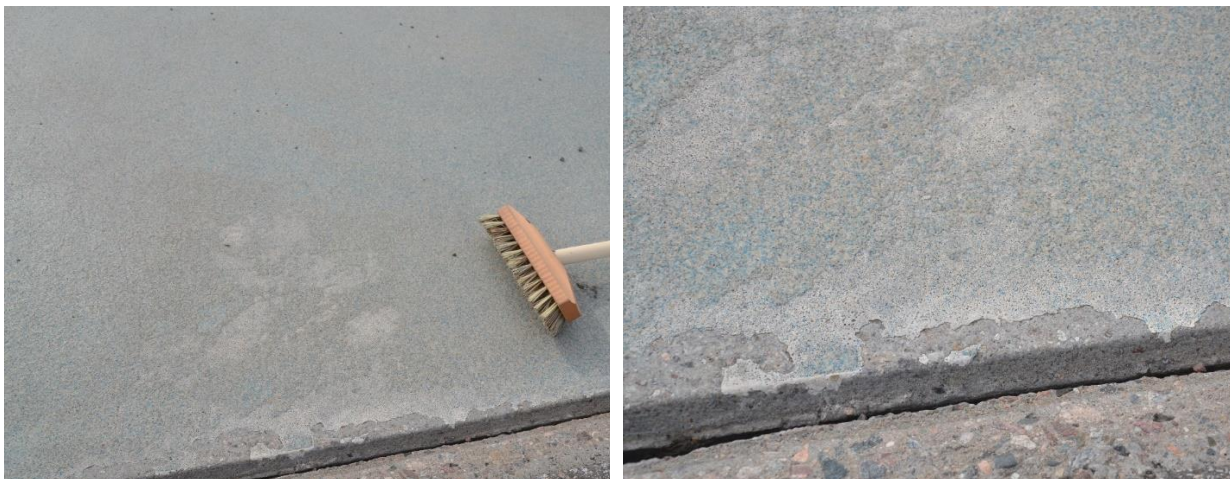
Inspektion m a p	Noterat
Sprickor	Inga sprickor
Vidhäftning	Inga vidhäftningsförluster
Gropar	Ja. Ett flertal mindre gropar
Slitage	Mer än ytliga rivmärken och mer än 2019. Slitage genom topplacken

Figur 2.43 Akryl Silikal efter 6 år på parkeringsdäcket i Baggen 2021. Slitage genom topplacken och mot nästa provyta

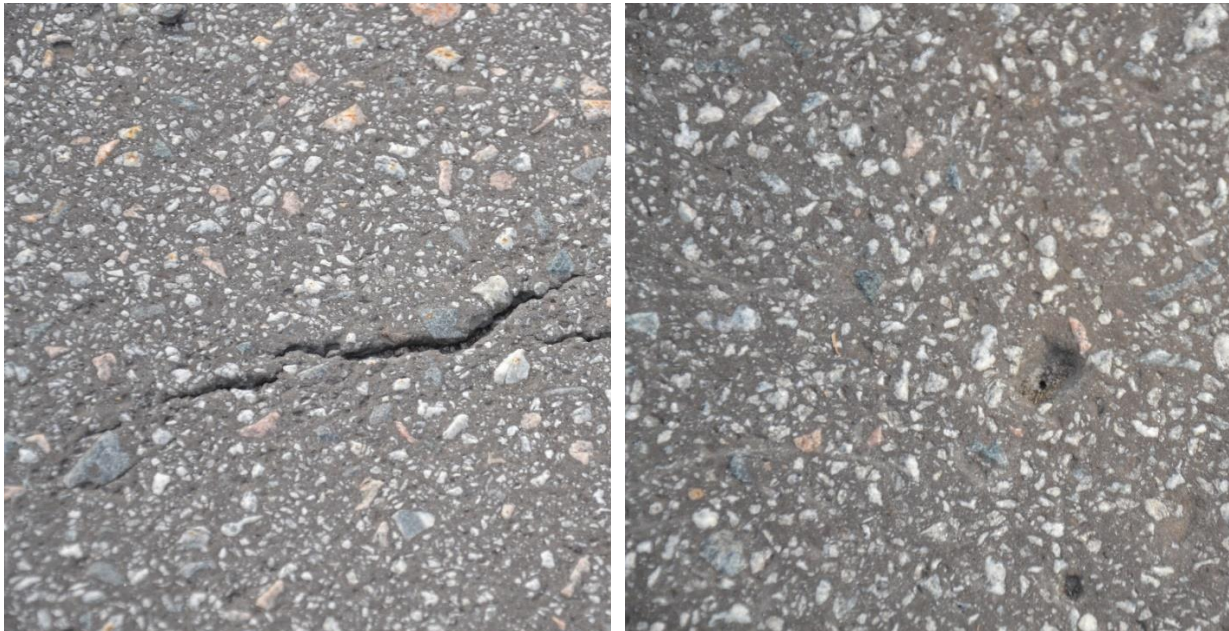
Inspektion m a p	Noterat
Sprickor	Ja, en sprickbildning sen tidigare. Se bild
Vidhäftning	Inga synliga vidhäftningsförluster, men indikationer (bompartier) på att mattan under gjutasfalten har släppt längs kanten mot båda omgivande provytor. Mer sprickbildning i gjutasfalten kan förväntas här
Gropar	Ja, och en del stensläpp. Synliga dragmärken
Slitage	Ytligt efter dubbdäck

Figur 2.45 Gjutasfalt PGJA 11 efter 6 år på parkeringsdäcket i Baggen 2021. Sprickbildning i bomparti samt grop/stensläpp

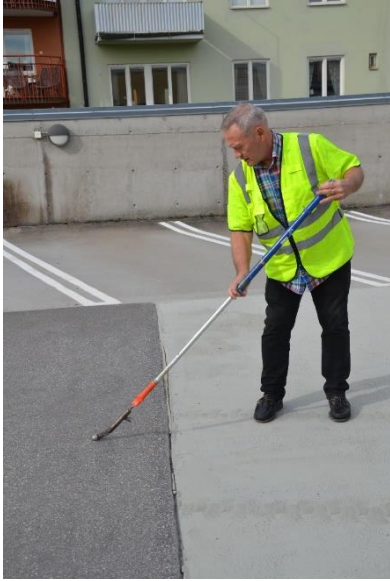
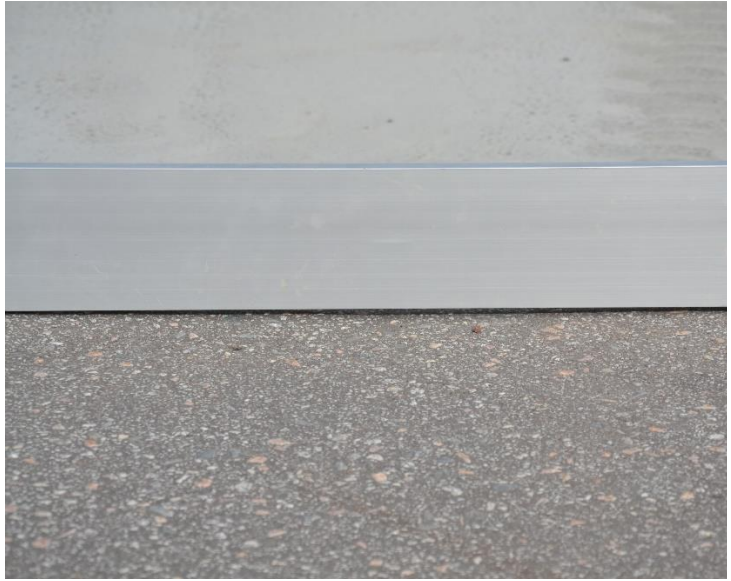
Figur 2.46 Bompartier registreras. Aningen spårbildning konstateras med hjälp av rätskiva

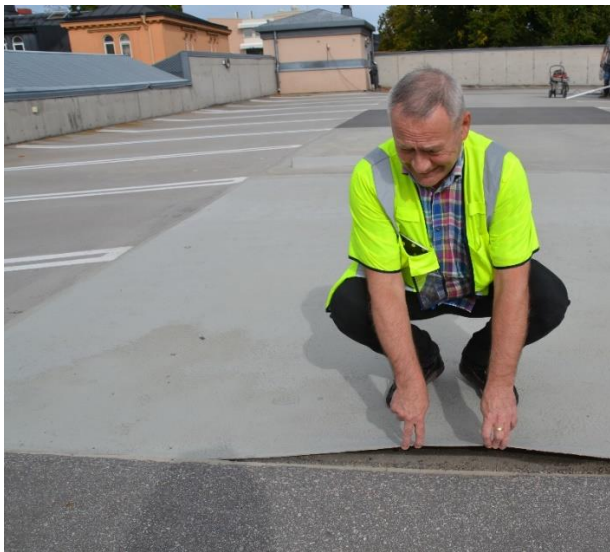
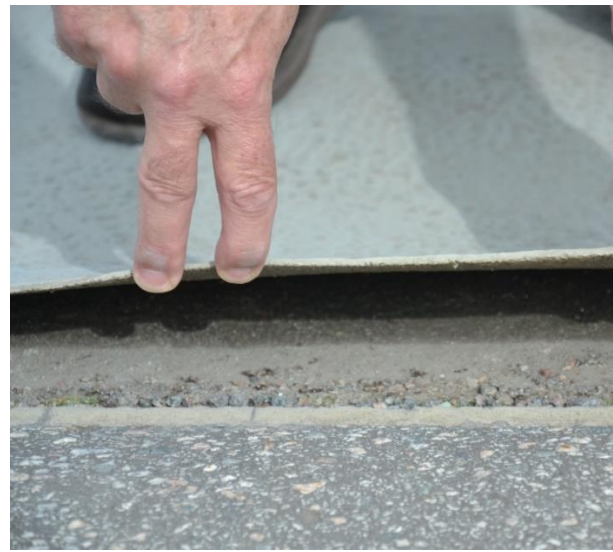
Inspektion m a p	Noterat
Sprickor	Inga
Vidhäftning	Omfattande vidhäftningsförluster längs kanter sedan 2018 hade åtgärdats med annat material (troligtvis epoxi) som emellertid hade spruckit upp och lossnat. Flera bompartier inne på ytan noterades också redan 2019. Nu konstaterades medelst bomkartering att cirka 50 % av polyureatätskiktet låg löst och verkade sprött
Gropar	Ja. Spår av att fukt hade trängt upp i håligheter vilket noterades i form av kalkutfällning
Slitage	Ytliga rivmärken efter dubbdäck

Figur 2.47 Omfattande vidhäftningsläpp
