Beläggningssystem för parkeringsdäck - Fortsatta
uppföljningar 2021

Ylva Edwards, Håkan Forsberg

2021-12-10

Projektnummer: SBUF 13952

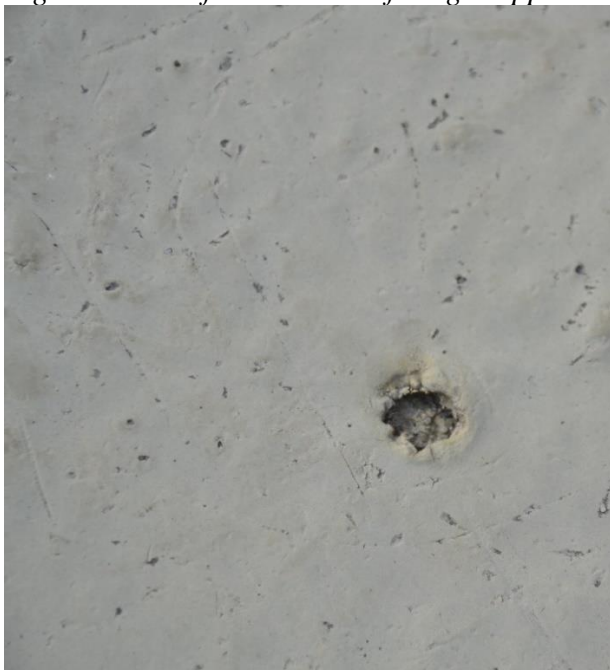
Figur 2.48 Grop i polyurean ner till betongen.

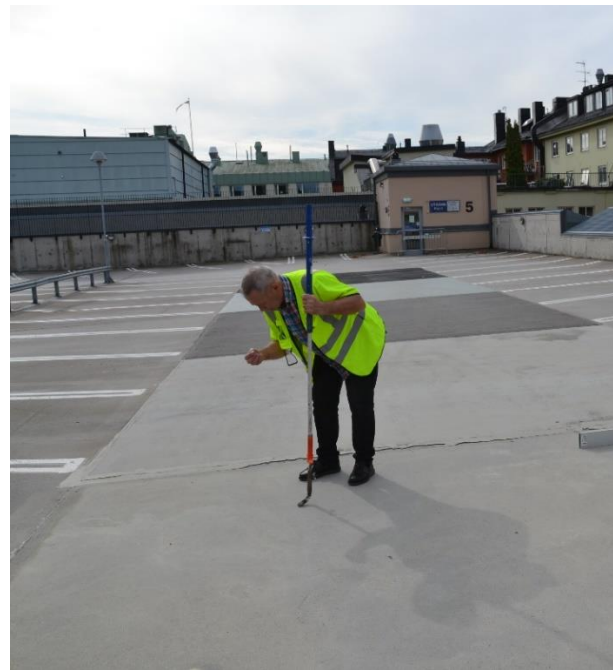
Figur 2.49 Lagning sedan tidigare med vidhäftningsförlust mot angränsande provyta

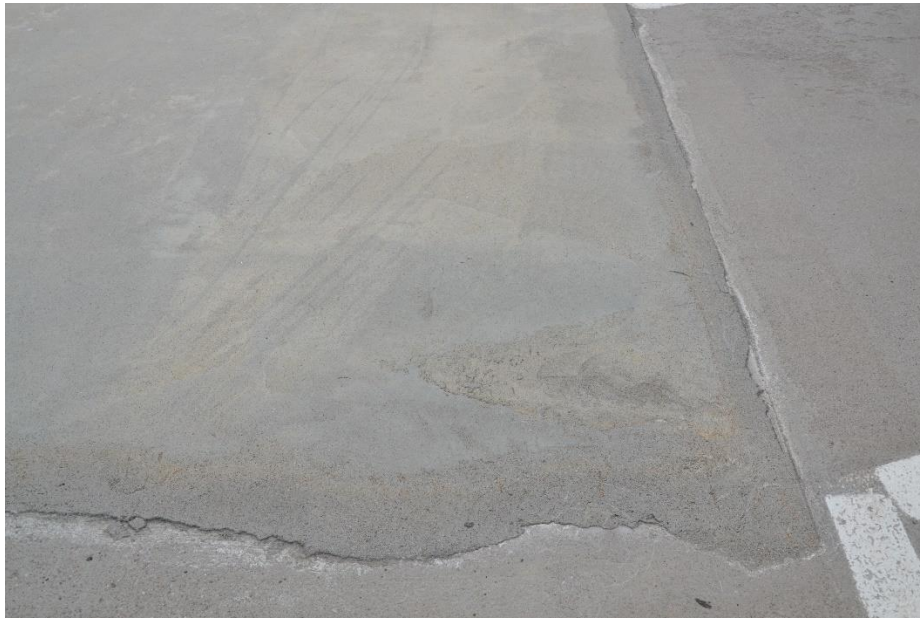
Inspektion m a p	Noterat
Sprickor	Sprickor vid kanter samt krackeleringar. Slagskador
Vidhäftning	Vidhäftningsförluster i kanter. Sprött. Lokala mindre vidhäftningssläpp noterades medelst bomkartering (5 + 10 + 15) cm ²
Gropar	Ja
Slitage	Ytliga rivmärken efter dubbdäck. Viss lokal delaminering. Visst slitage i hjulspår

Figur 2.50 Visst slitage och vidhäftningssläpp

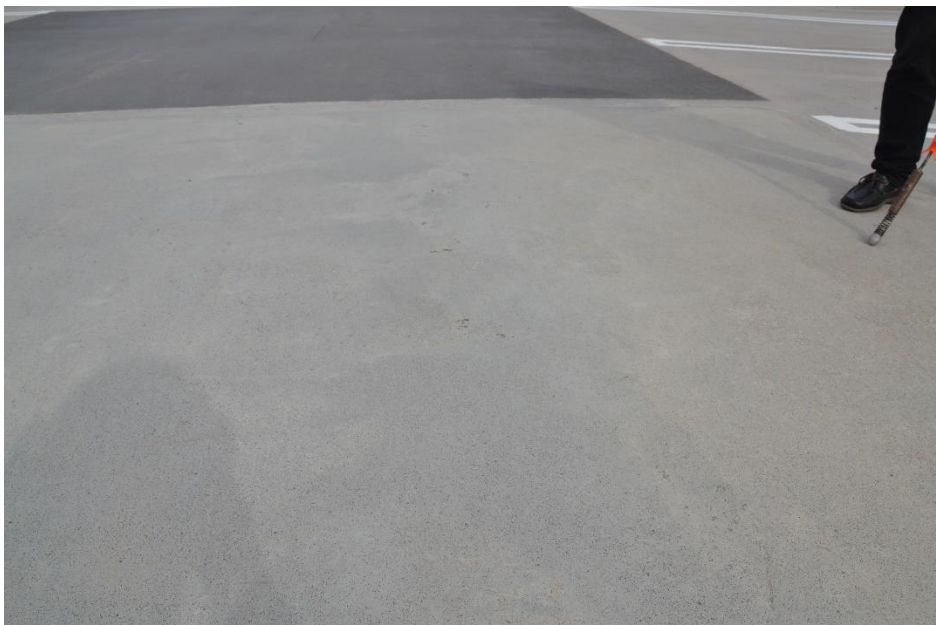
Figur 2.51 Bomkartering avslöjar partier där beläggningen släppt från underlaget

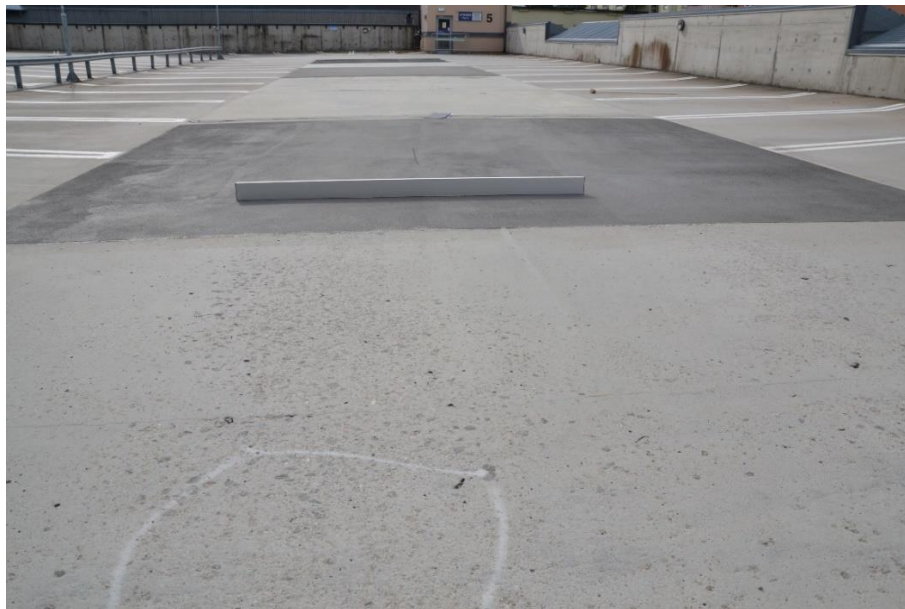
Inspektion m a p	Noterat
Sprickor	Inga
Vidhäftning	Inga vidhäftningsförluster
Gropar	Nej
Slitage	Ytliga rivmärken från dubbdäck. Visst slitage i hjulspår

Figur 2.52 Viss spårbildning kunde noteras

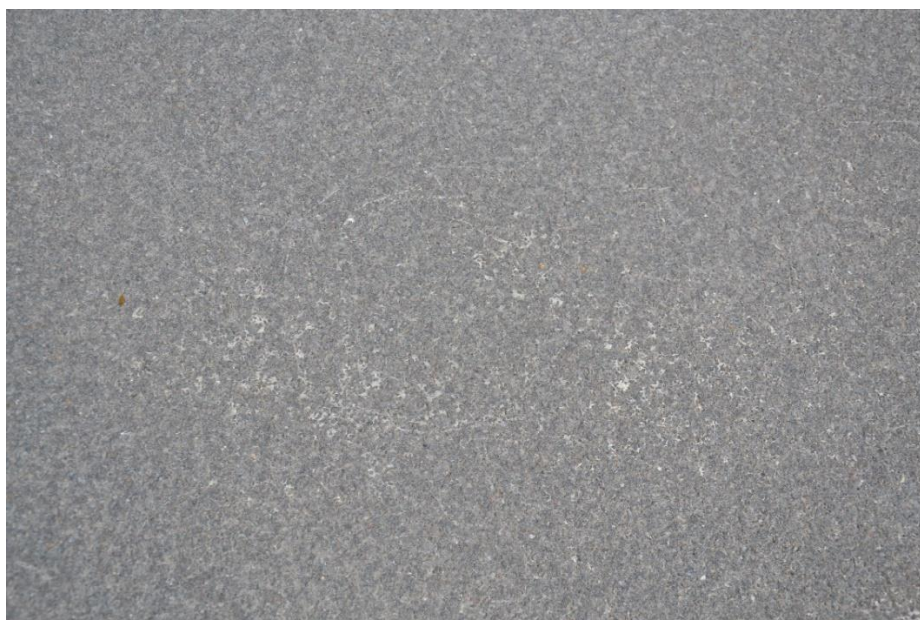
Figur 2.53 Ytliga rivmärken

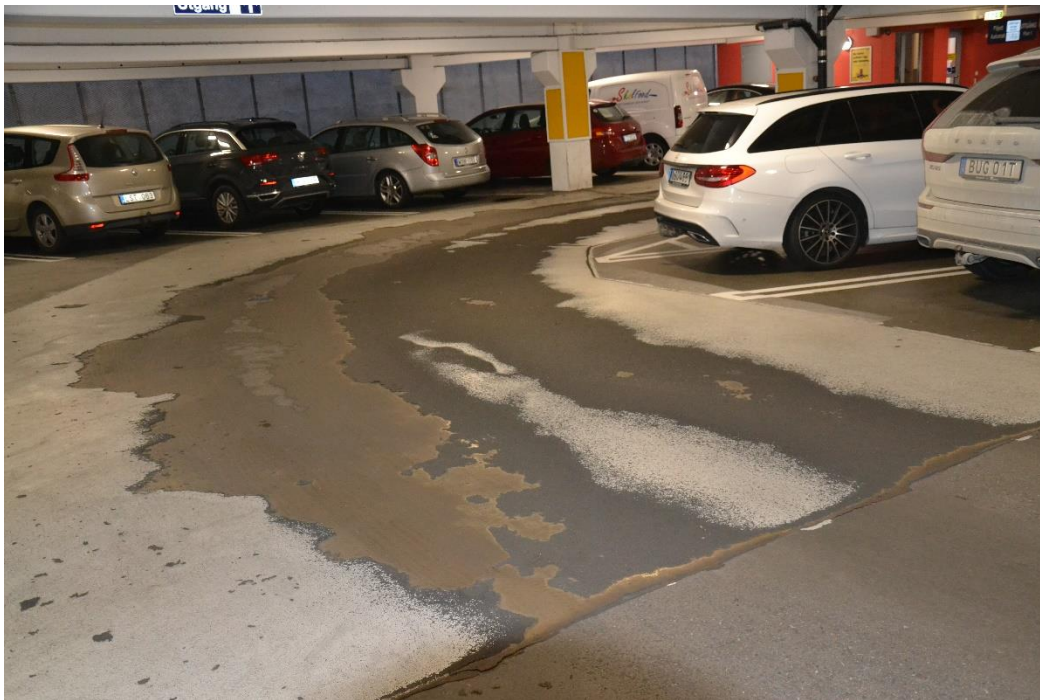
Beläggningen på ramperna (ej inom projektet) var vid den tidigare besiktningen helt nedsliten eller borttagen och bitar låg lösa på flera ställen.

Figur 2.54 Ramp i Baggen 2019
