Inventering av Parkeringdäck: Gjutasfalt som Slitlager

GAFS

Datum: 2021-04-05

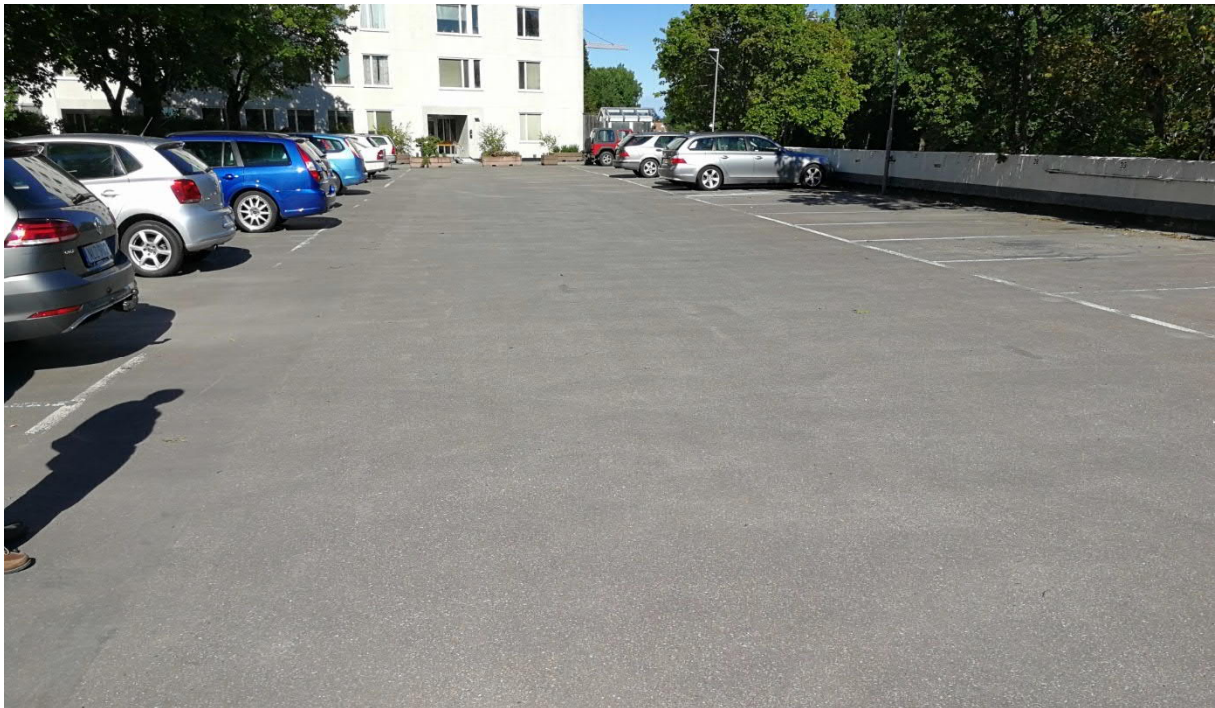
Figur 1. Parkeringsdäck med gjutasfalt som slitlager, Märbydalen 6 182 52 Danderyd.

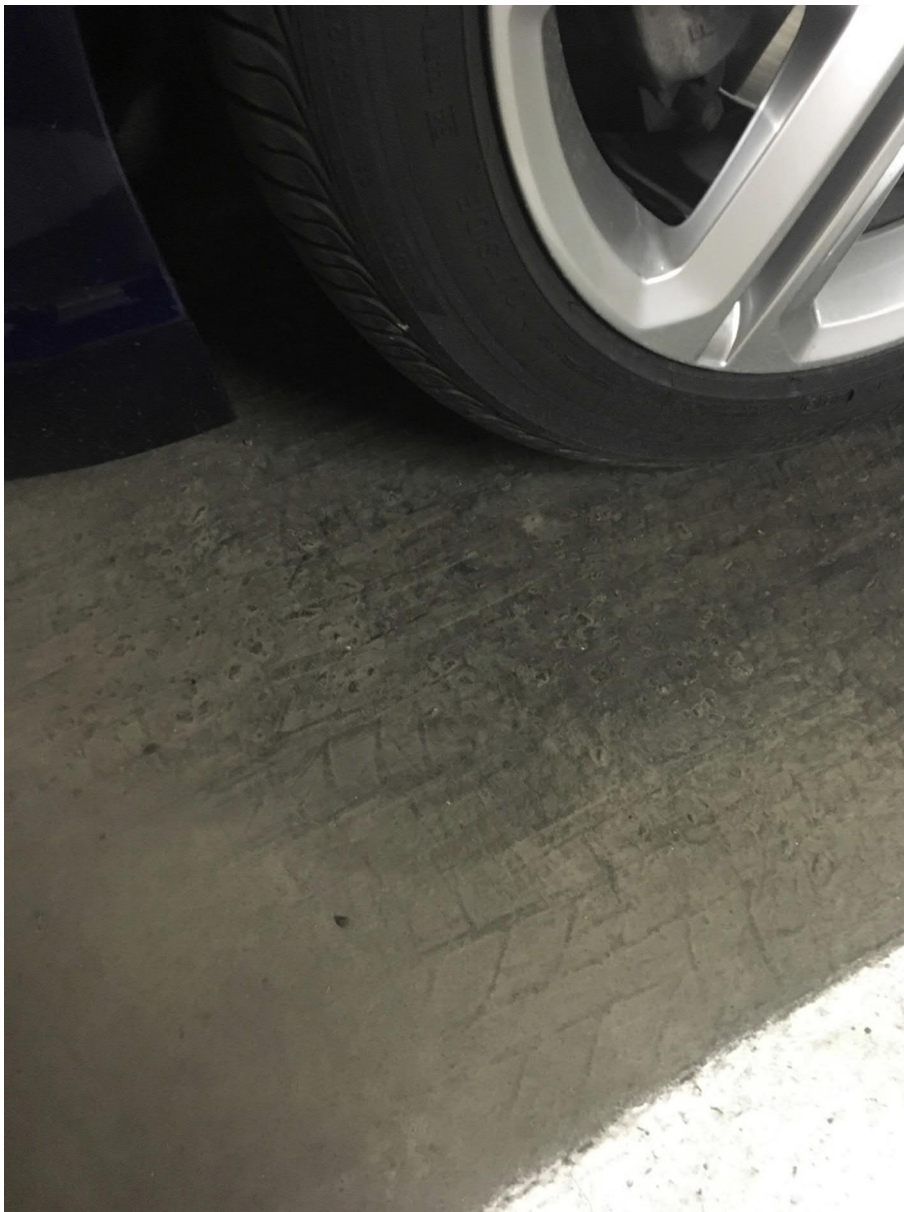
Däckintryck (plastisk deformation):

Bedömning= 2

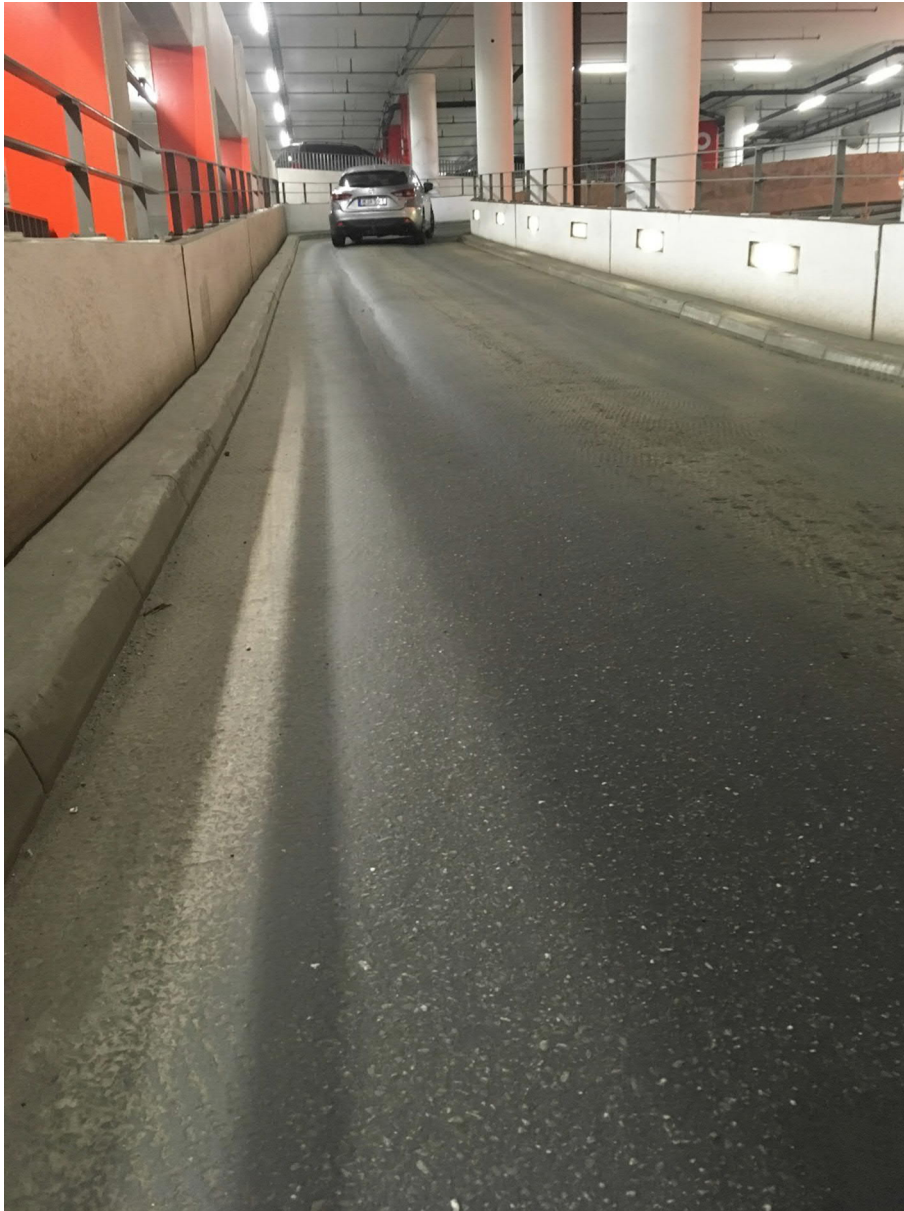
Slitage bedömning kurvor

Bedömning= 3

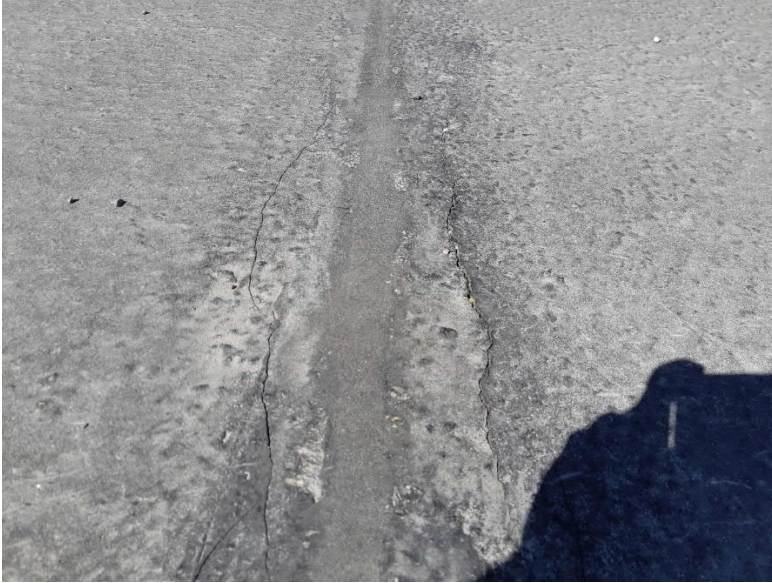
Sprickbildning

Bedömning 2
