SPRICKBILDNING I PUTS PÅ ISOLERING **Slutrapport**

LUNDS TEKNISKA HÖGSKOLA
LUNDS UNIVERSITET

Avd Byggnadsmaterial

ISRN: LUTVDG/TVBM--08/3145--SE (1-25)

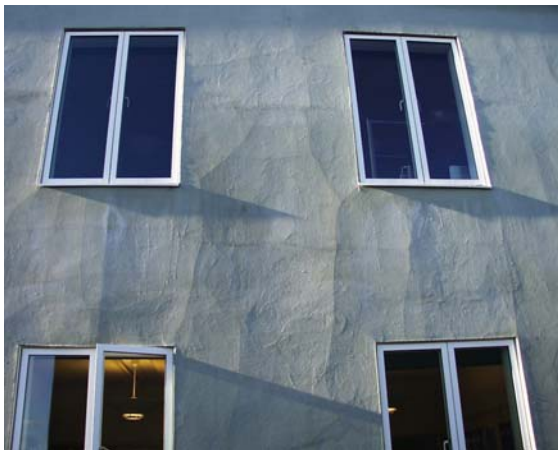
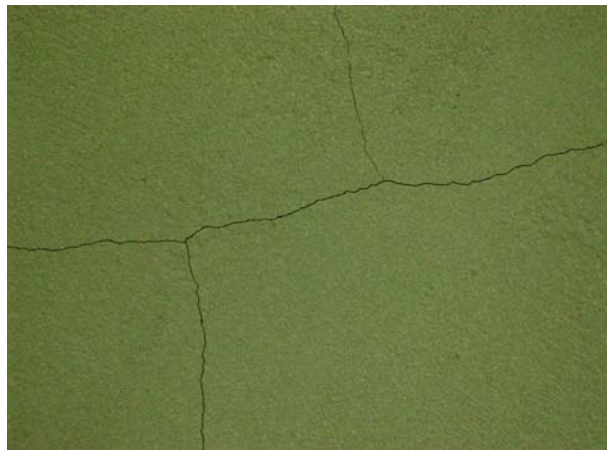
Sprickbildningen skedde normalt i ett masknät med maskvidd mellan 0.5 och 2 meter. Sprickbredden kunde variera mellan 0.05 mm (knappt synlig för ögat) och 0.5 mm. Typiska sprickmönster illustreras i FIGUR 1. Av den vänstra bilden framgår även att putskakorna mellan sprickorna har böjt sig. (Bilden är tagen i släpljus.) Denna böjning varierar kraftigt med väderleken, vilket innebär att det ibland är svårt att se sprickorna medan vid annan väderlek sprickorna syns mycket tydligt.

FIGUR 1. Typiska sprickmönster.

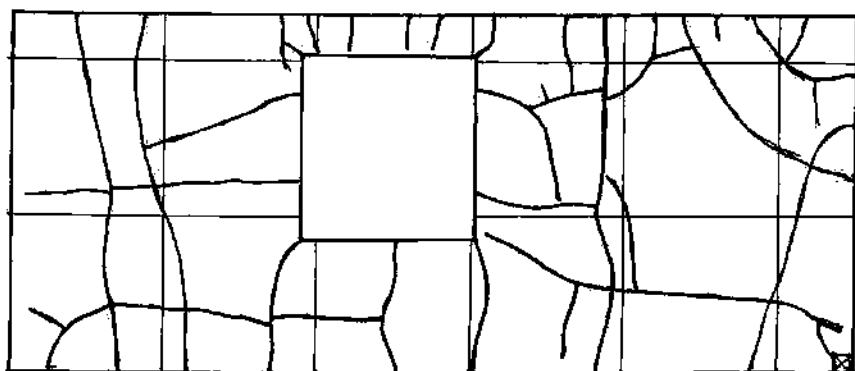
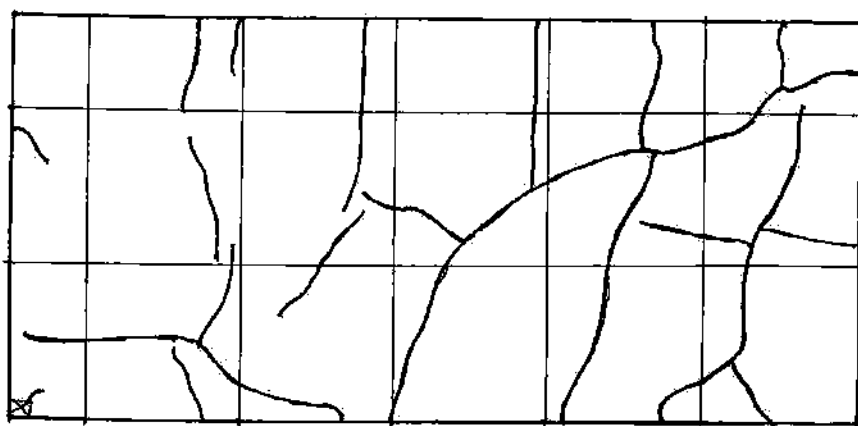
Det första putssystemet valdes medvetet "så dåligt som möjligt" för att testa metoden. Hade vi inte fått sprickor i detta system så hade provningsmetoden inte varit användbar. Det första putssystemet bestod av en 10 mm tjock puts av ett finputsbruk (avsett att användas i endast några få mm tjocklek) och med ett stålnät placerat dikt mot isoleringen. Putsen sprack direkt vid den första uttorkningen efter putsningen. Efter ett antal uppfuktningar-uttorkningar var putsen totalt uppsprucken enligt FIGUR 4. Överensstämmelsen med sprickbildningen i praktiken enligt FIGUR 1 var slående och för projektets fortsättning var resultatet lovande. Sprickbildning konstaterades precis intill en helt fri putskant, vilket innebär att dilatationsfogar inte kan förhindra sprickbildningen.

FIGUR 4. Sprickbildning i de första provväggarna.
