*Finmaterialdelens betydelse för  
Beständigheten hos asfaltbeläggningar*  
Ettapp 3, Validering av metod

**Rapport 2005-06**

# Finmaterialdelens betydelse för beständigheten hos asfalt- beläggningar

## Etapp 3, del 2 Validering av metod genom fältförsök

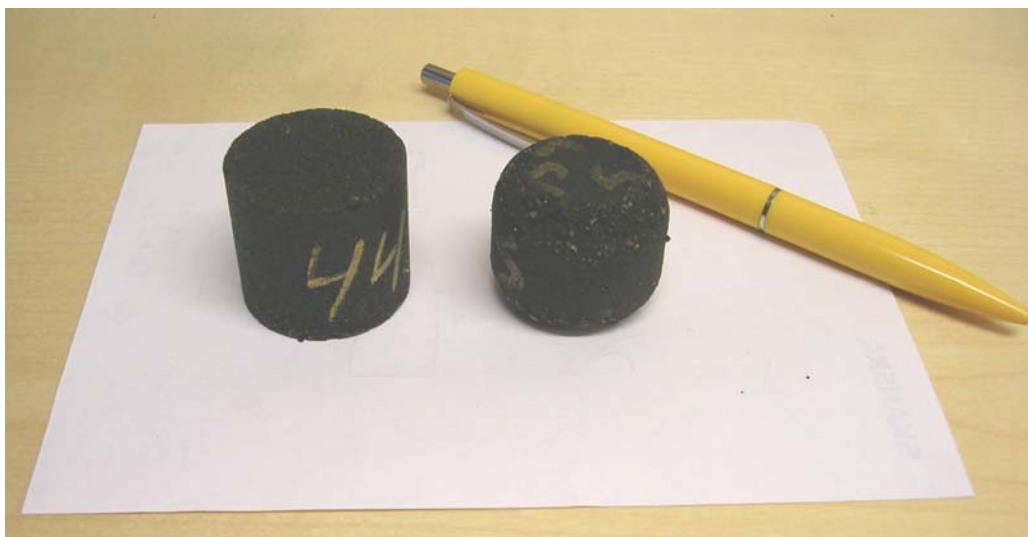
*Figur 3. Provkropp före respektive efter körning i vändskaksutrustning. Den högra provkroppen visar ca 25% slitage, vilket i en förprovning motsvarar mastixmaterial med viss risk för beständighetsproblem.*

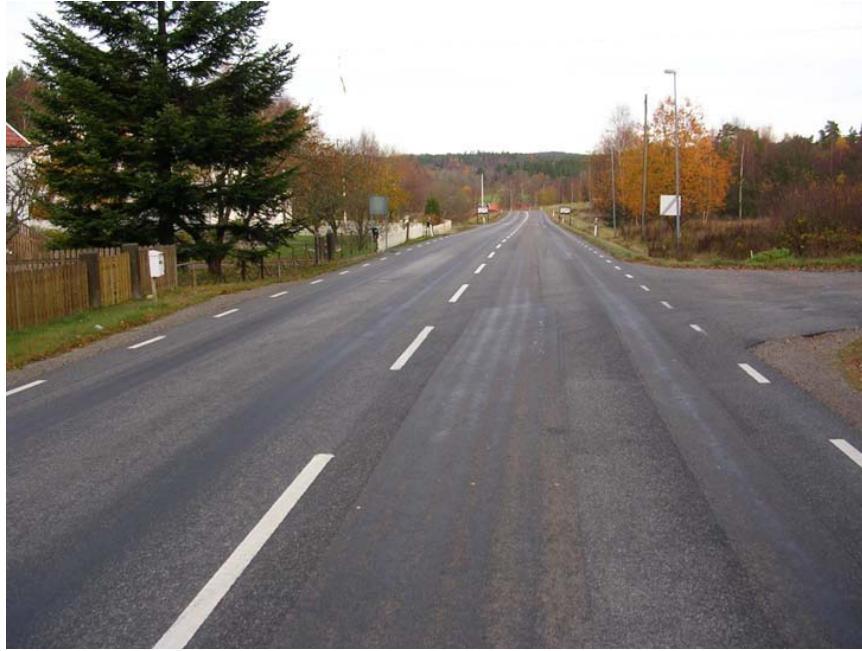
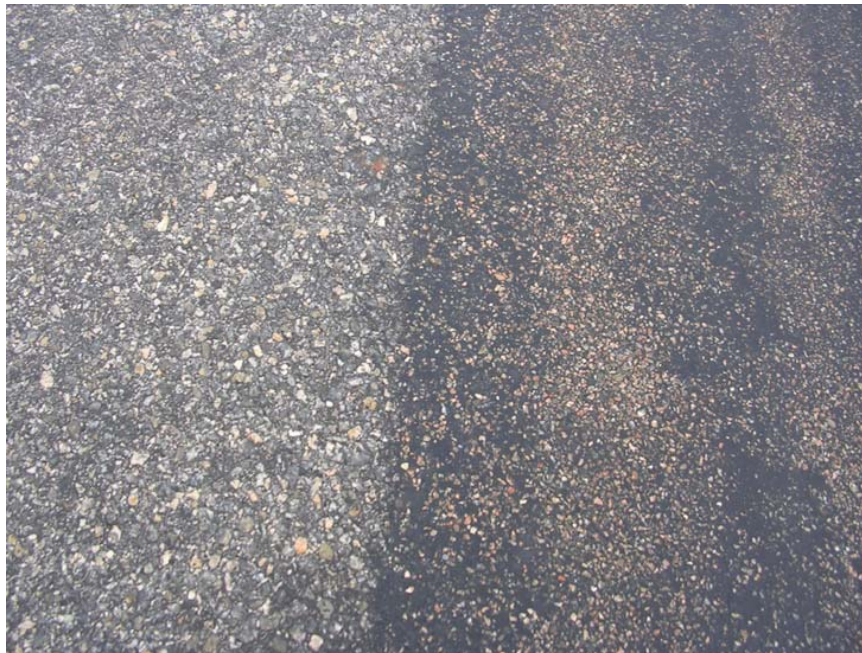
Objektet på 500m utfördes 1998 som justertopp ABT11 B180. Objektet hade tre års garantitid och klarade slutbesiktning utan anmärkning, men sten- och bruksförlust konstaterades redan året efter och objektet är i dag förseglat i hjulspåren. Spårdjup orsakat av materialförluster uppmättes till 5-15 mm över hela ytan.

*Bild B1.1a-b visar den skadade och delvis lappade ytan på objekt 1.*

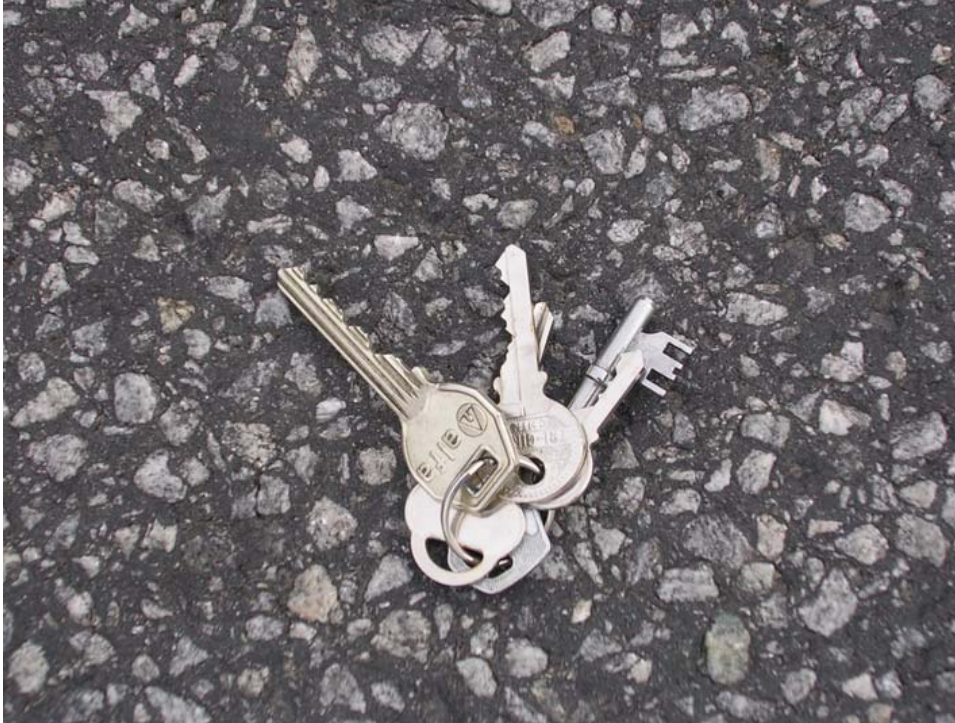
*Bild B1.2a-b Dessa bilder visar en något bättre del av objekt 2, med tätare beläggning och mindre påverkan av bruksförluster.*

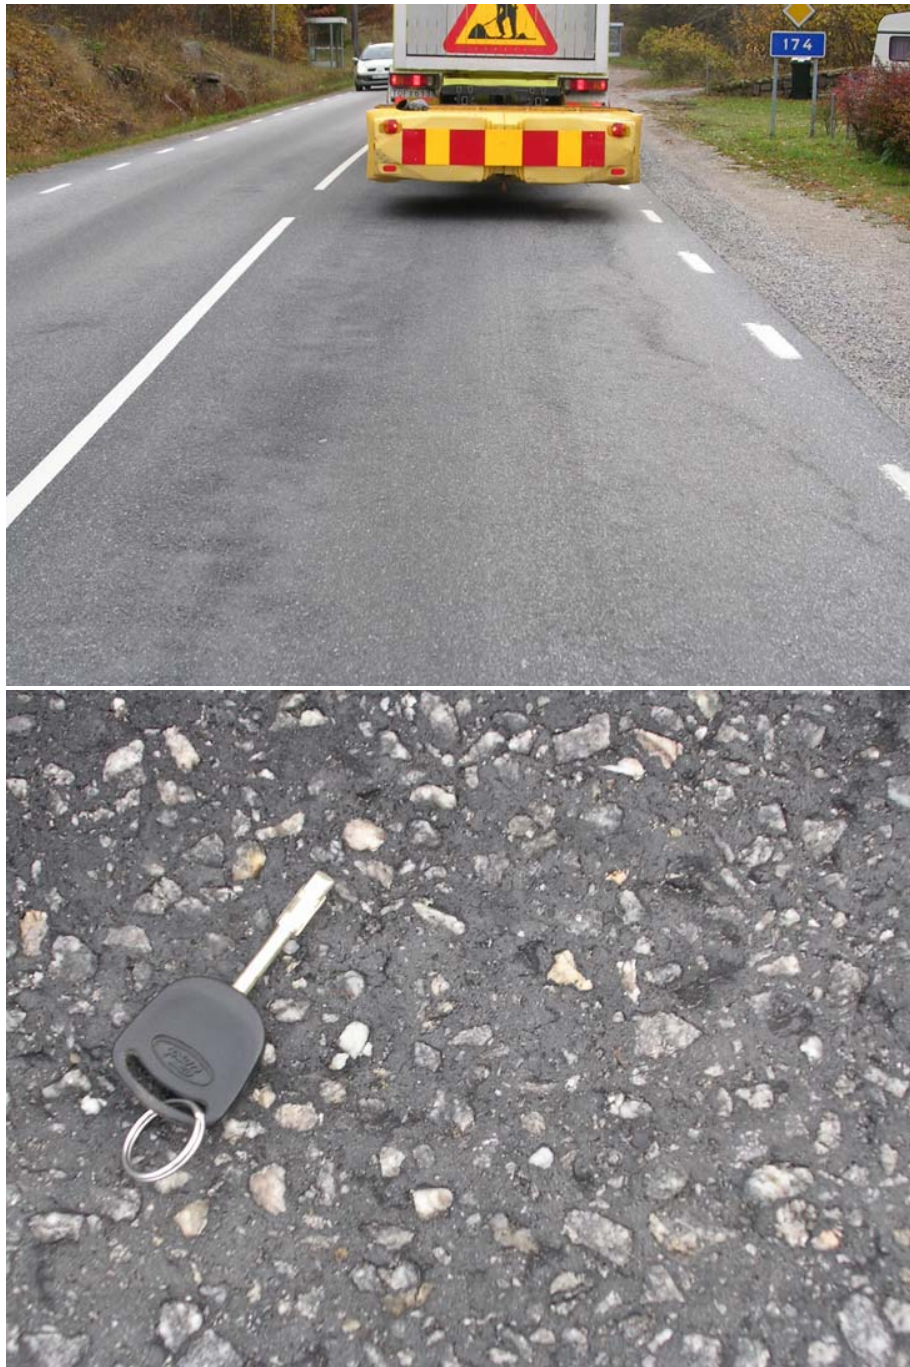
*Bilderna B1.2c-d visar en sämre yta med tydliga bruksförluster, stensläpp och vidhäftningsproblem.*

Sprickbildning konstaterades på enstaka ställen redan vid slutbesiktningen och beläggningsen har idag sprickor flera ställen. Slitage med sten och bruksförluster ger spådjup på 15 mm på delar av objektet. Kvalitetsproverna visade vid utförandet på några höga fillerhalter, lågt Marshall-hålrumsrum och ett för högt hålrumsprov på vägen.

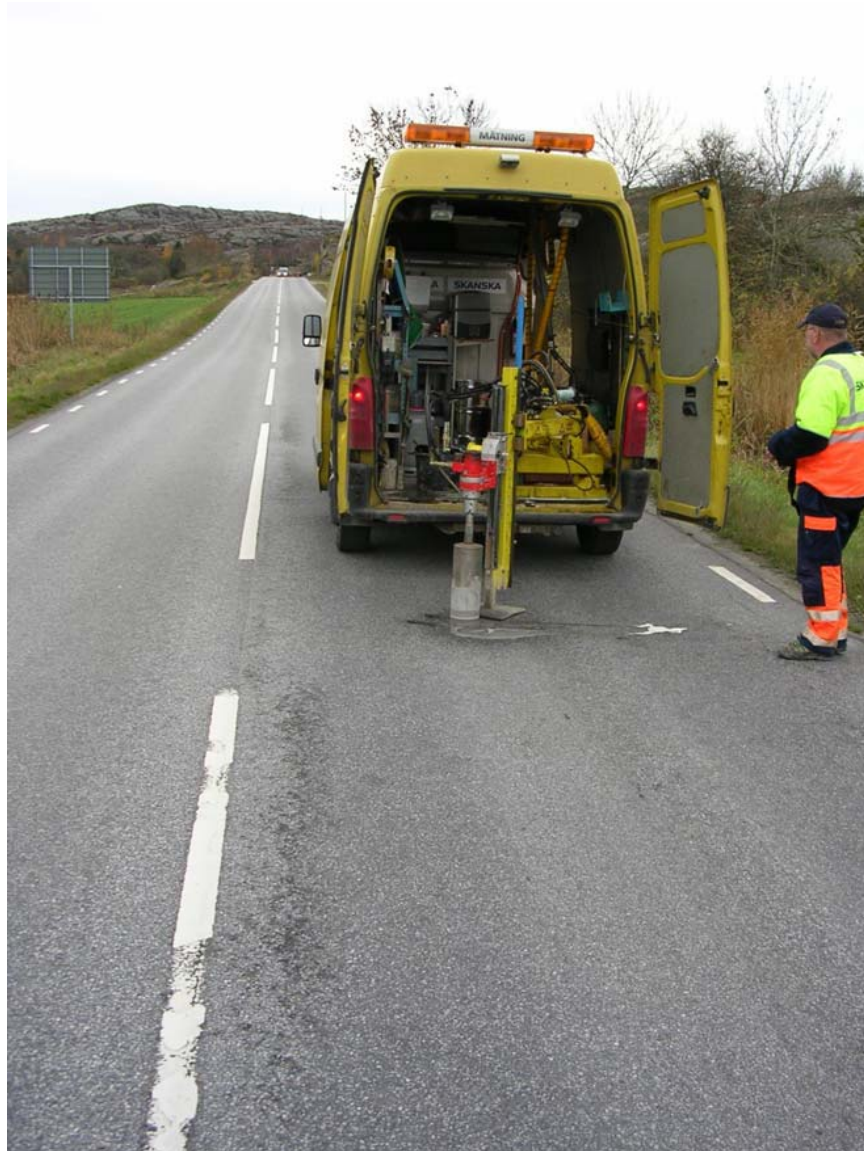
Objekt 3 belades 1998 med ett slitlager 80 ABT 11 B85 på fräst och justerat underlag. Trots att samma verk och konstruktion använts som för objekt 2 - vilket utfördes ett år senare - så har denna beläggning klarat sig bättre. Möjligen beror det på det hårdare bituminet. Bitvis visar dock beläggningen stensläpp i hjulspår och slitna delar av beläggningen visar ett spårdjup på ca 10mm. Borrproverna för undersökning av finmaterialet är tagna i ett sämre parti, mellan hjulspåren.

*Bild B1.3a visar ett sämre parti med bruksförlust och stensläpp. Borrprov för undersökning av finmaterial i vändskak togs mellan hjulspår för att få "opåverkat" material*

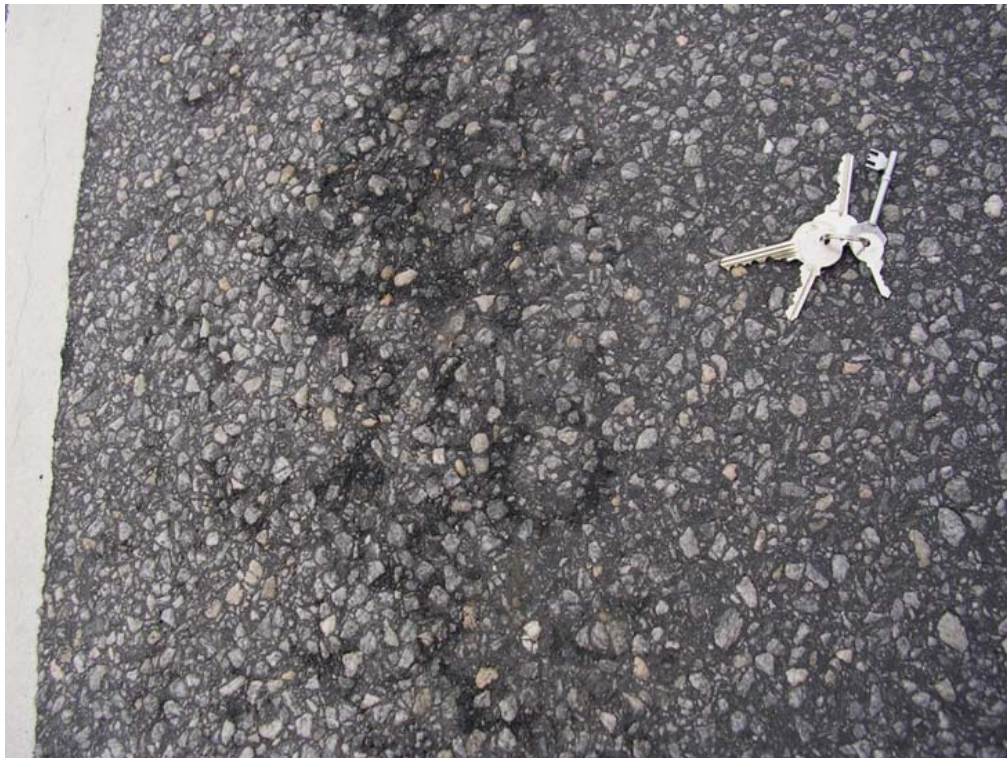
*Bild B1.3b visar sprickbildning mot mittskarv i samma sektion som ovan.*

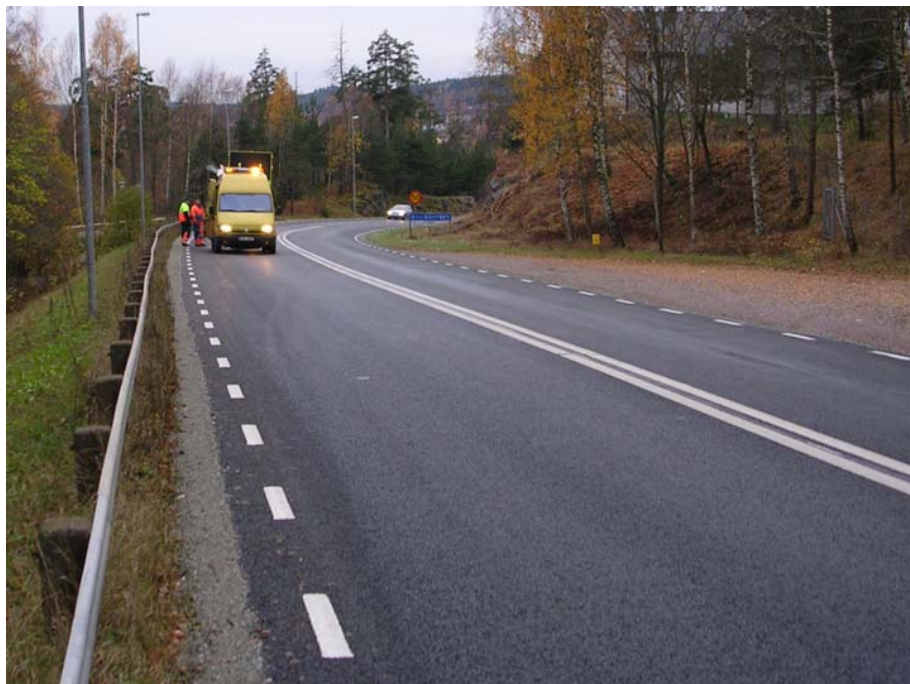
Objekt 5 utgörs av 3500m slitlager ABT 11 B180 på justerat underlag utfört 1998 med massa från ett annat verk än objekt 1-4. Beläggningen visade redan efter några år tydliga problem med stensläpp och bruksförluster vilka gav mellan 10-15 mm spårdjup. År 2004 täcktes ytan med ett tunnskikt. Kvalitetsprover från objektet visade vid utförandet 1998 på höga hålrums-halter. Vid tiden för detta projekt och utvärdering av finmaterialet är alltså avsett lager överlagt, varför ytan inte kunde bedömas okulärt. Borrprov togs ut där över- och underliggande lager sågades bort.

*Bild B1.5a Den skadade ytan har täckts med ett tunnskikt.*

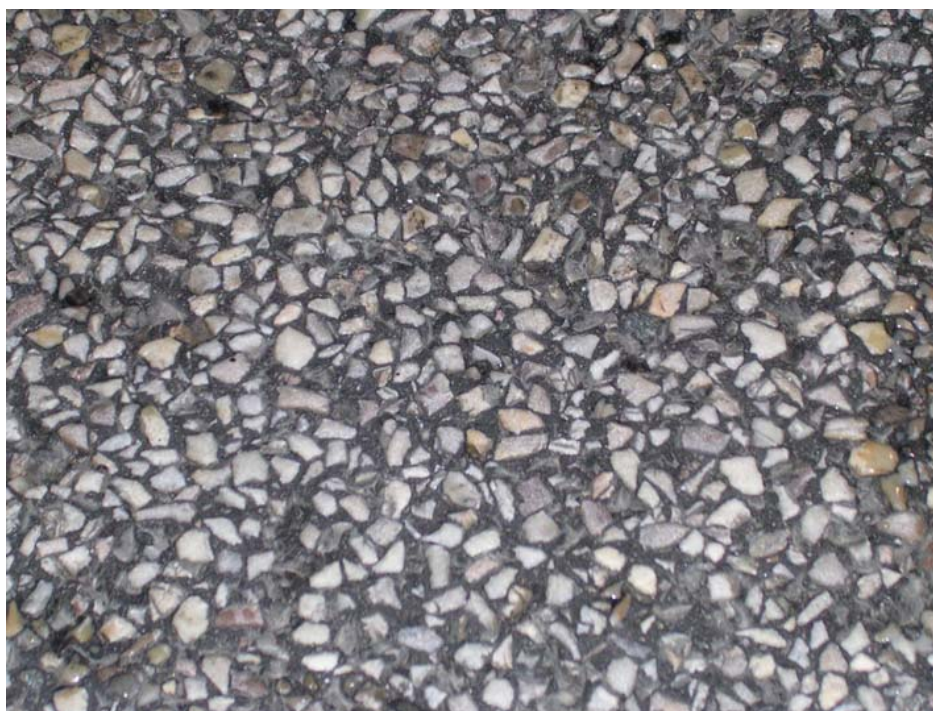
Borrprover togs från högtrafikerad beläggning ABS 16 B85,  $kkv < 6$  med mindre bruksförluster och resulterande stensläpp.

*Bild B1.6a Slitlager med endast mindre bruksförluster och något stensläpp.*

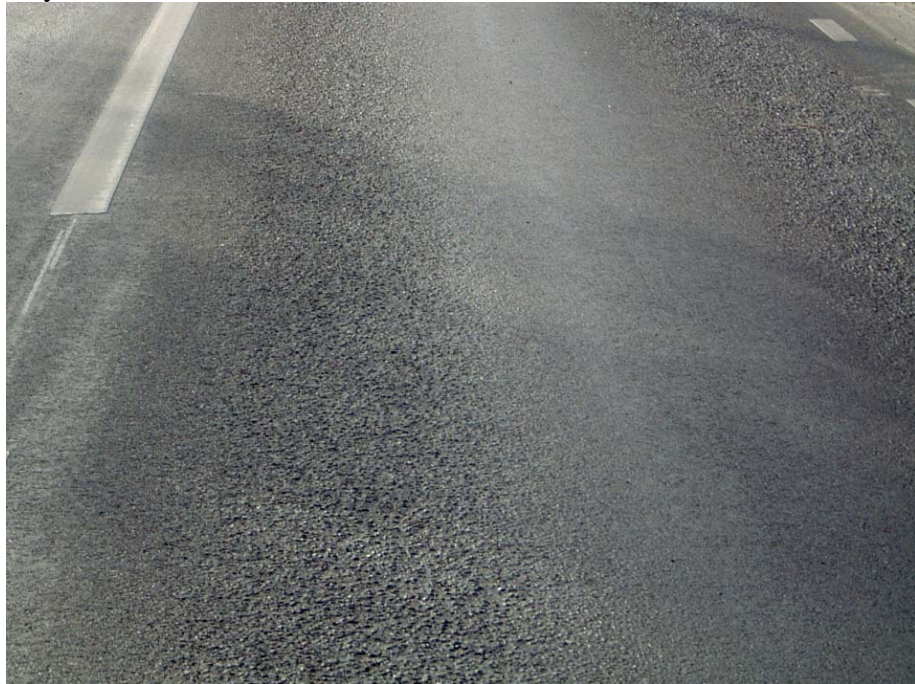
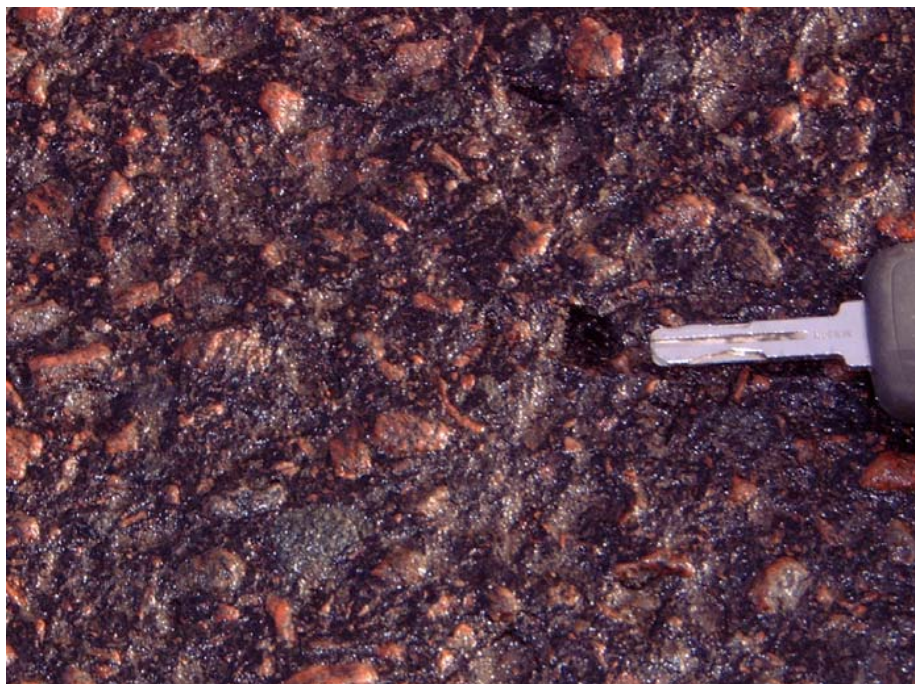
Objekt 7 utgörs av ett slitlager ABT 11 330/430 utfört 2003, delvis åtgärdad 2004 efter att en del av sträckan uppvisat stora problem med bruksförluster och tidigt slitage. Prover har tagits ut från både skadad och oskadad del av beläggningen och finmaterialet har undersökts i vändskaks- och ITSR-analys.

*Bild B1.7a-b visar skadad del av objekt 7.*
