Trägolv av lamellparkett

Mätningar i nyproducerade bostäder

Joakim Norén och Anders Rosenkilde

SP Rapport 2008:37
ISBN 978-91-85829-53-8
ISSN 0284-5172
Stockholm 2008

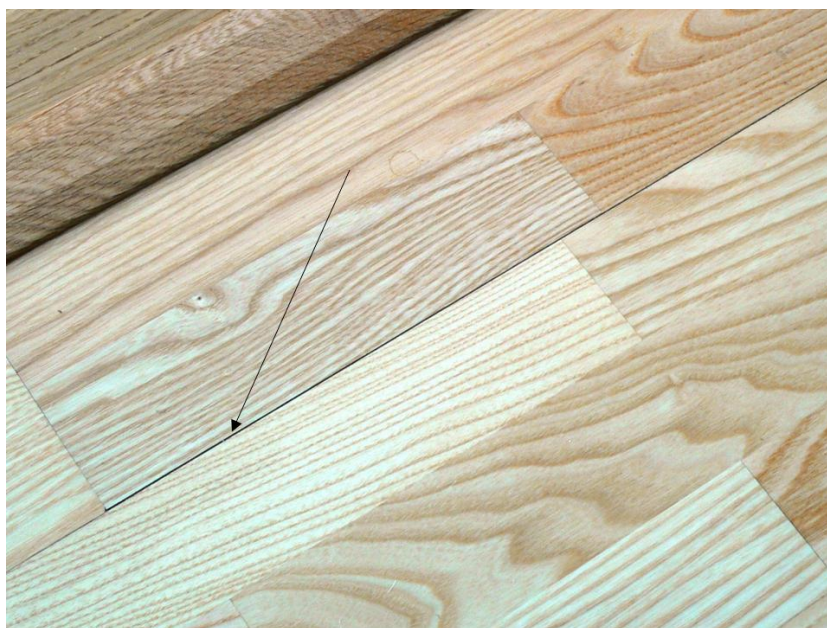
Vid den första besiktningen 2007-04-11, ca en månad efter inflyttning, var golvet i stort helt utan defekter. Det fanns dock på flera ställen små nivåskillnader mellan parkettbräderna på någon tiondels millimeter. Dessa var knappt synliga men kunde kännas då golvet beträddes utan skor. Vid den andra besiktningen 2007-10-08 kunde några små springor ca 0,2 mm iaktas mellan parkettbrädor på några ställen. Springorna var tydligast mellan den första och andra parkettbrädan intill några öppningar mellan rummen där parkett golvet var parallellt med öppningen, se figur 9. Dessa springor stör dock inte intrycket av golvet. I övrigt var golvet i stort utan defekter. Vid den tredje och sista besiktningen 2008-05-27 kunde inga större förändringar i antalet springor och springbredd iaktas. Befintliga springor framträder dock mer än tidigare eftersom de har mörknat något på grund av fukt och föroreningar, främst hos det ljusa parkettgolvet av ask i köket samt vid de öppningar som ofta passeras. Några nya defekter som påverkar golvets utseende kunde inte urskiljas. De små defekter som kunnat iaktas ligger inom de gränsvärden som finns angivna i HusAma.

Figur 9. Springa i lamellparkettgolvet i köket intill öppningen mot vardagsrummet. Föroreningar som samlas i springan gör att den framträder tydligare med tiden.

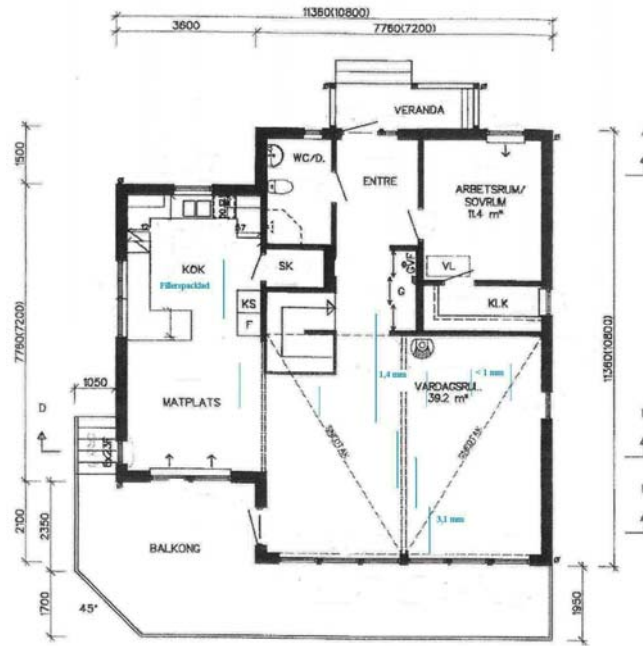
Vid den första besiktningen som genomfördes 2006-04-27 konstaterades ett mindre antal springor mellan parkettbräderna i vardagsrummet och i övergången mellan vardagsrum och hall, se figur 14. Springorna hade bredder i intervallet 1-3 mm. Den största springan var 3,1 mm och låg i nära anslutning till fönsterpartiet, se figur 15. Utöver dessa springor fanns även ett fåtal springor mindre än 1 mm. På undervåningen kunde inga synliga fel hos golvet iakttas. Den andra besiktningen av golven genomfördes 2006-09-12. Springorna hade vid detta tillfälle minskat betydligt med en springbredd inom intervallet 0,1 -0,7 mm. Springan i anslutning till fönsterpartiet var nu 0,7 mm. De springor som var mindre än 1 mm vid den tidigare besiktningen hade gått ihop helt. Golvet på undervåningen var fortfarande utan synliga fel. Den tredje besiktningen som genomfördes efter den andra vintern 2007-04-03 visade att springorna i golvet åter hade ökat i bredd. De var dock inte lika stora som efter den första vintern. Detta beror sannolikt på att den senaste vintern varit betydligt mildare vilket har medfört något högre relativ luftfuktighet inomhus. Golvet på undervåningen var även vid denna besiktning utan synliga fel.

Figur 14. Springornas lokalisering i lamellparketten på övervåningen. Golven i entré, vardagsrum och kök är sammanhängande utan rörelsefogar.

Studien visar klart att en uppdelning av golvytorna med rörelsefogar mellan rummen förbättrar golvets funktion och minskar uppkomsten av springor mellan lamellbräderna samt risken för resning och svikt i golv både med och utan golvvärme. Rörelseutrymmet mellan golv och vägg skall alltid bestämmas med avseende på golvets rörelser i breddriktningen och får inte begränsas av sockellistens tjocklek.

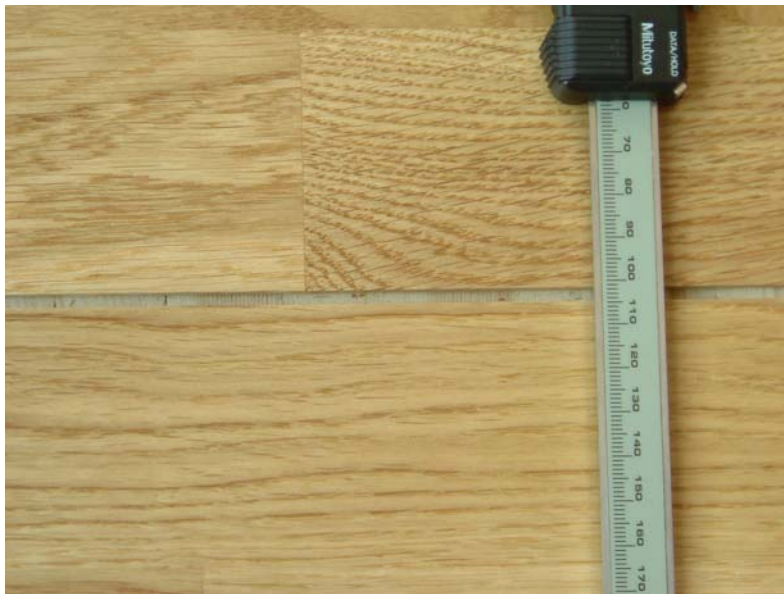
Figur 15. Största springan 3,1 mm i anslutning till fönsterpartiet i vardagsrummet.
