Putsade regelväggar

Ingemar Samuelson, Anders Jansson

External thermal insulation composite system walls

SP Rapport 2009:16
ISBN 978-91-86319-00-7
ISSN 0284-5172
Borås 2009

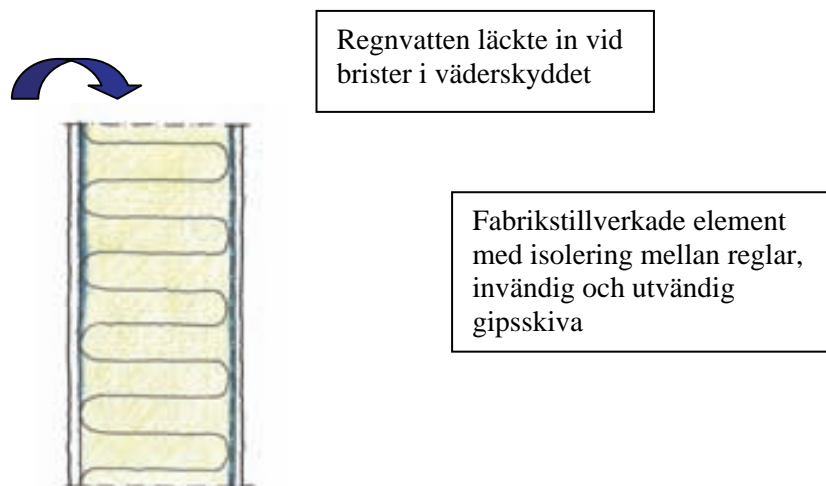
Figur 5.1 Skadorna i några bostadshus i Hammarby Sjöstad berodde på att regnvatten kom in i ytterväggselementen. Dessa var förtillverkade på fabrik med utvändig gipsskiva mellanliggande isolering, tätskikt och invändig gipsskiva. I samband med uppförandet trängde vatten in i väggarna vilket ledde till tillväxt av mögel och blånad.

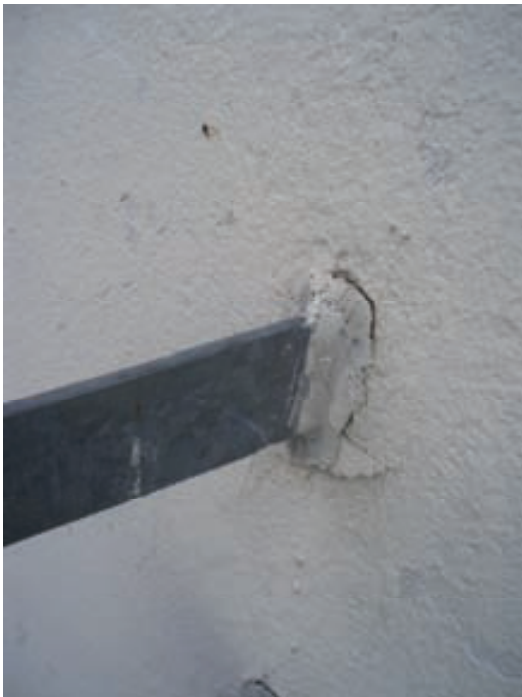
Figur 8.2 Exempel på otäthet vid en infästning i en fasad med tjockputs på mineralull. Indikationsmätning i gipsskivan under infästningen 0,20.

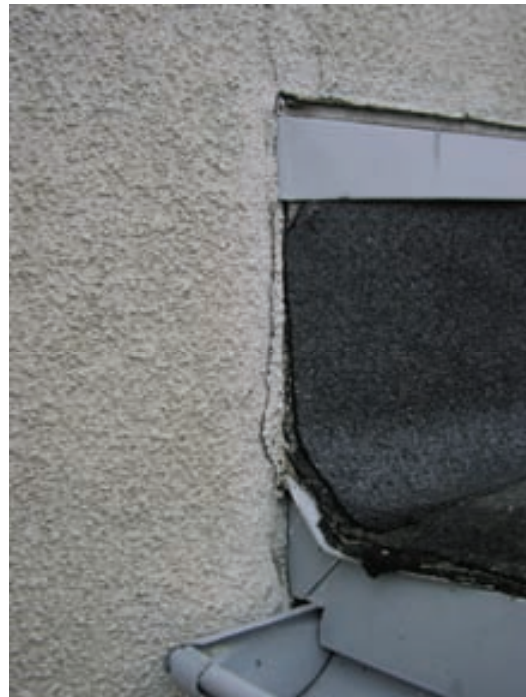
Figur 8.3 Exempel på otäthet vid ett plåtbleck i en fasad med tunnputs på EPS. Indikationsmätning i gipsskivan 0,99.

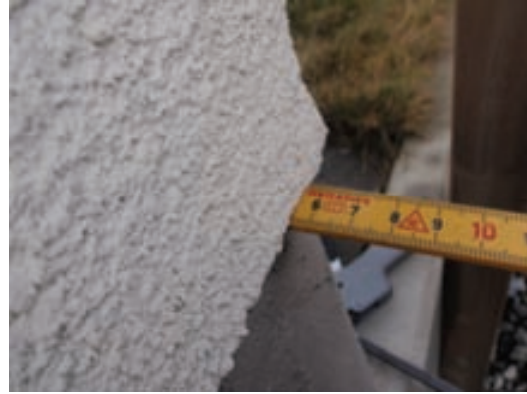
Figur 8.5 Otäthet i anslutningen mellan puts och sockel i en vägg med tjockputs på mineralull. Indikationsmätning: 0,20.

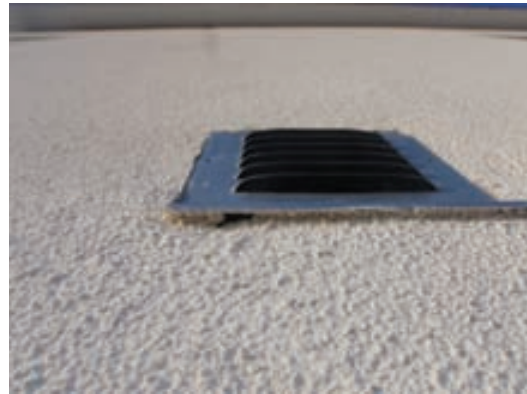
Figur 8.7 Otät anslutning mellan friskluftsventil och puts i fasad med tjockputs på mineralull. Indikationsmätning: 0,20.

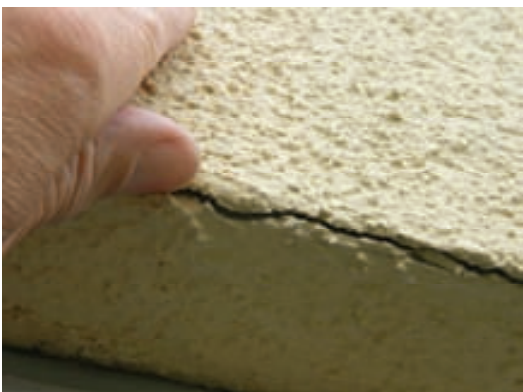
Figur 8.8 Spricka i hörn över fönster i fasad med tunnputs på mineralull. Vatten rann ut ur sprickan.

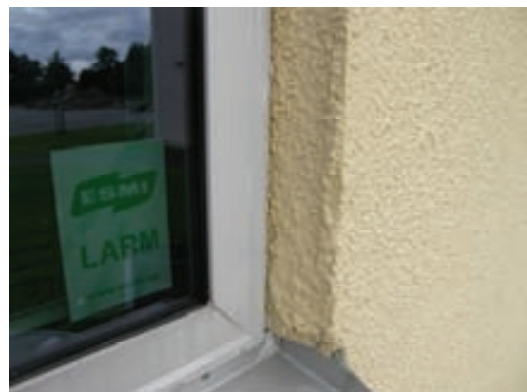
Figur 8.9 Spricka vid fönster som orsakat omfattande läckage in i en fasad med tunnputs på mineralull. Rötskador.

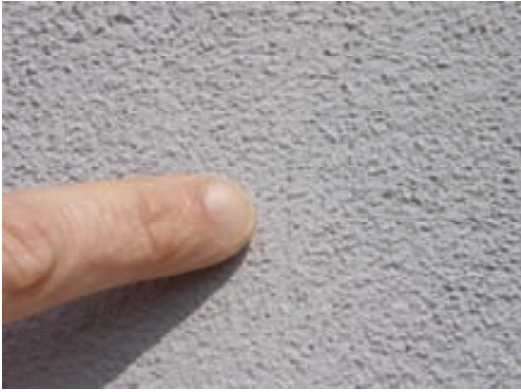
Figur 8.10 Spricka i tunnputs på cellplast som orsakade läckage in till gipsskivan. Vatten rann in genom sprickan och genom isoleringen och blötte upp gipsskivan 10 minuter efter att fasaden utsatts för vatten.

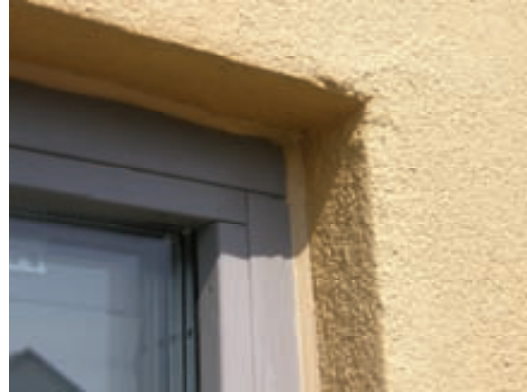
Figur 8.11 Först efter omfattande tätning med mjukfog stoppades läckage in i väggen i fasad med tunnputs på cellplast. Väggen var då redan allvarligt rötskadad.

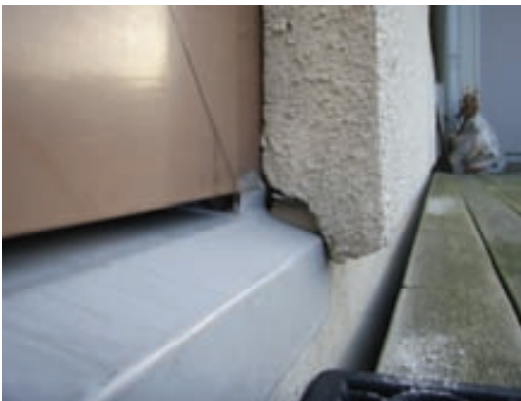
Figur 8.12 Otäthet vid dörr i fasad med tunnputs på cellplast, fuktindikation i gipsskivan 0,59.

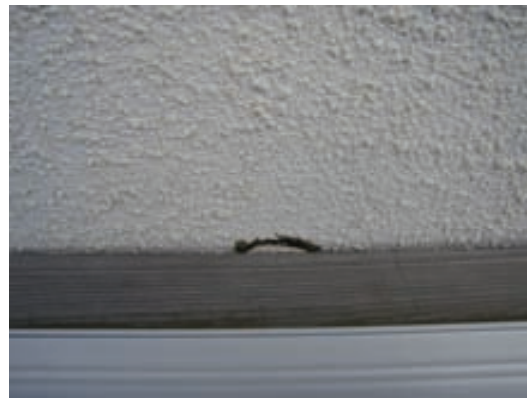
Figur 8.13 Otät infästning av solskydd sedd från ovan (mätvärde i gips under infästning 0,39). Fasaden har tunnputs på EPS.

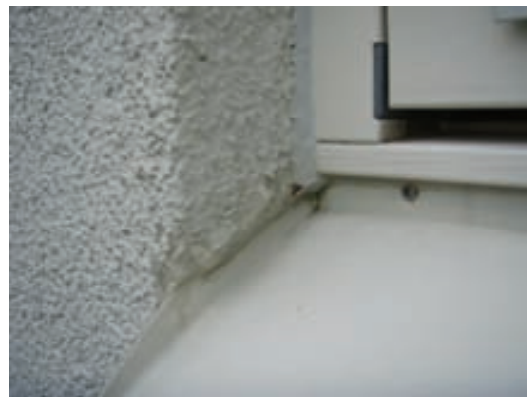
Figur 8.15 Knappt synlig otäthet vid fönster i fasad med tunnputs på cellplast. Mätvärde i gipsskivan under fönstret 0,45.

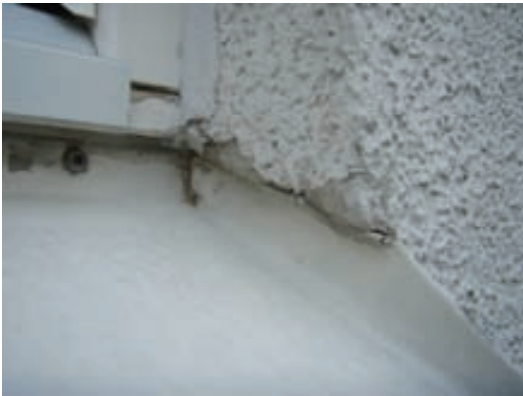
Figur 8.16 Otäthet vid fönsterbleck i fasad med tunnputs på cellplast. Mätvärde i gipsskivan under fönstret 0,65.

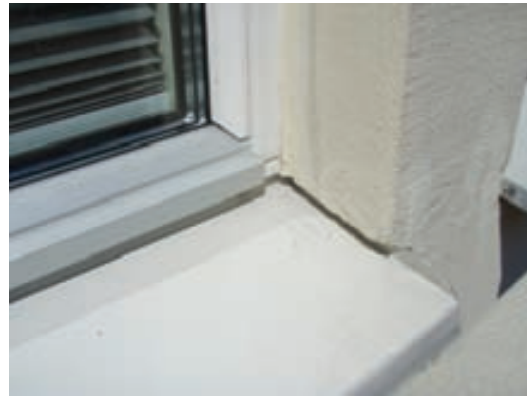
Figur 8.17 Ett till synes felritt utförande i en vägg med tunnputs på cellplast. Trots detta mättes en fuktindikation på 0,99 under fönsterblecket.
