# Betongkonstruktioners frostbeständighet - Fältinventering

**SP**  
SP RAPPORT 1996-04  
ISBN 91-7848-608-4  
ISSN 0284-5172  
Borås 1996

**Swedish National Testing and  
Research Institute**  
SP REPORT 1996-04

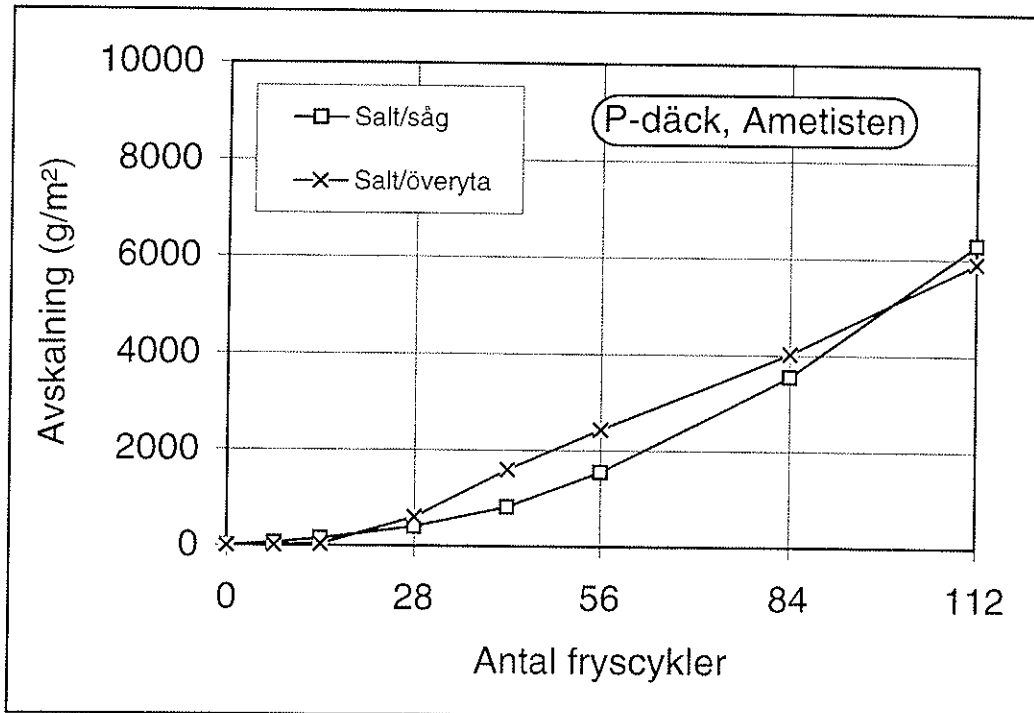
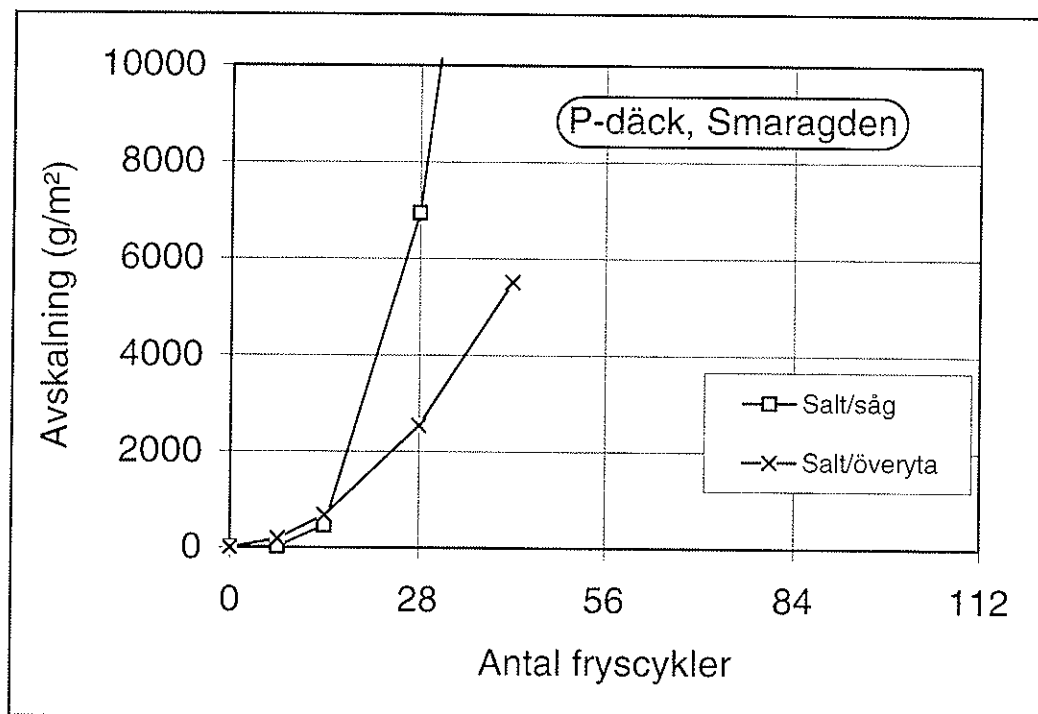
### 5.2.2 P-däck Smaragden, Orminge

Provningssfattningen för detta objekt var densamma som för P-däck Ametisten ovan. Resultaten av frystesten blev dock ännu sämre i detta fall, trots en något högre lufthalt. Ca 3 % luft är dock långt ifrån tillräckligt för att ge en frostbeständig betong med Slitecement. Något förvånande uppmättes väsentligt lägre kloridhalter i detta parkeringsdäck jämfört med P-däck Ametisten. Karbonatiseringsdjupet uppmättes även här till 5 mm. Resultatredovisning i bilaga 2.2.

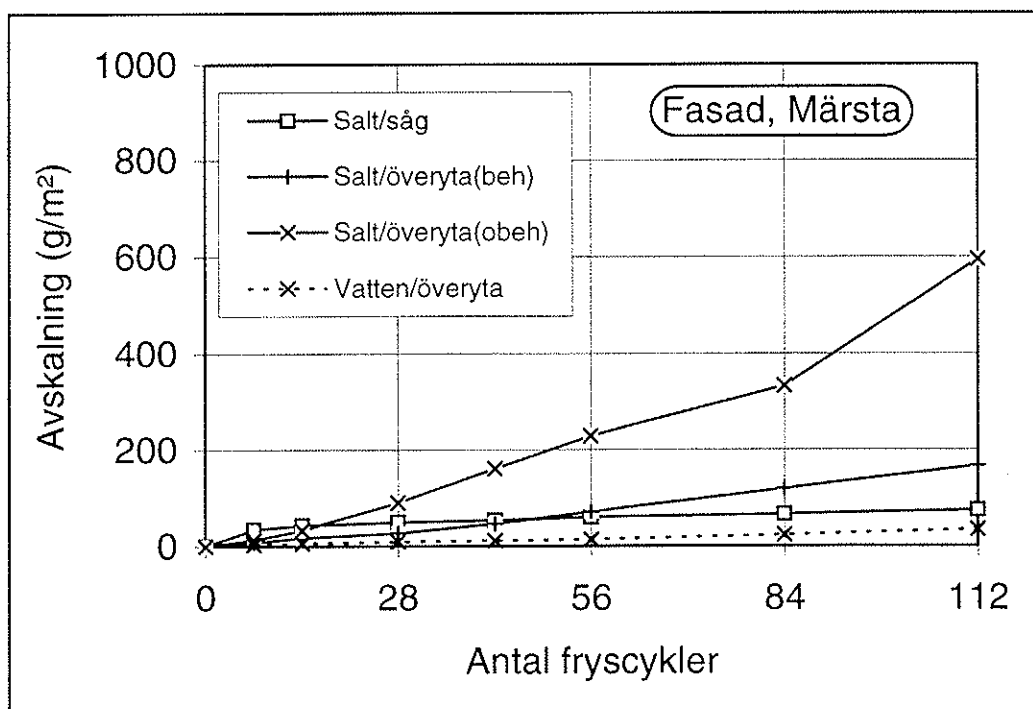
### 5.3 Fasadelement

Frysning av ytorna med saltlösning ger inte oväntat större mängder avflagt material, dock ingalunda några anmärkningsvärda kvantiteter. Ytbehandlingen med akrylatlatex har haft god effekt, då mängden avflagt material från dessa provkroppar endast är ca 30 % av mängden från de obehandlade ytorna. I båda fallen accelererar däremot avflagningsförloppen och såväl  $m_{56}/m_{28}$  som  $m_{112}/m_{56} > 2$ .

Det saknas uppgift om betongen är försedd med luftporbildande tillsatsmedel. Analys av två tunnslip ger dock såpass höga lufthalter som 6,0 resp 7,9 % med avståndsfaktorer 0,14 - 0,16 och fullt godtagbara värden även för specifik yta. Sammantaget pekar detta mot en luftporstruktur väl ägnad att ge en frostbeständig betong. Det finns därför all anledning att förmoda att betongen med avsikt fått lufttillsats. Provningsresultaten återfinns i bilaga 3.1.

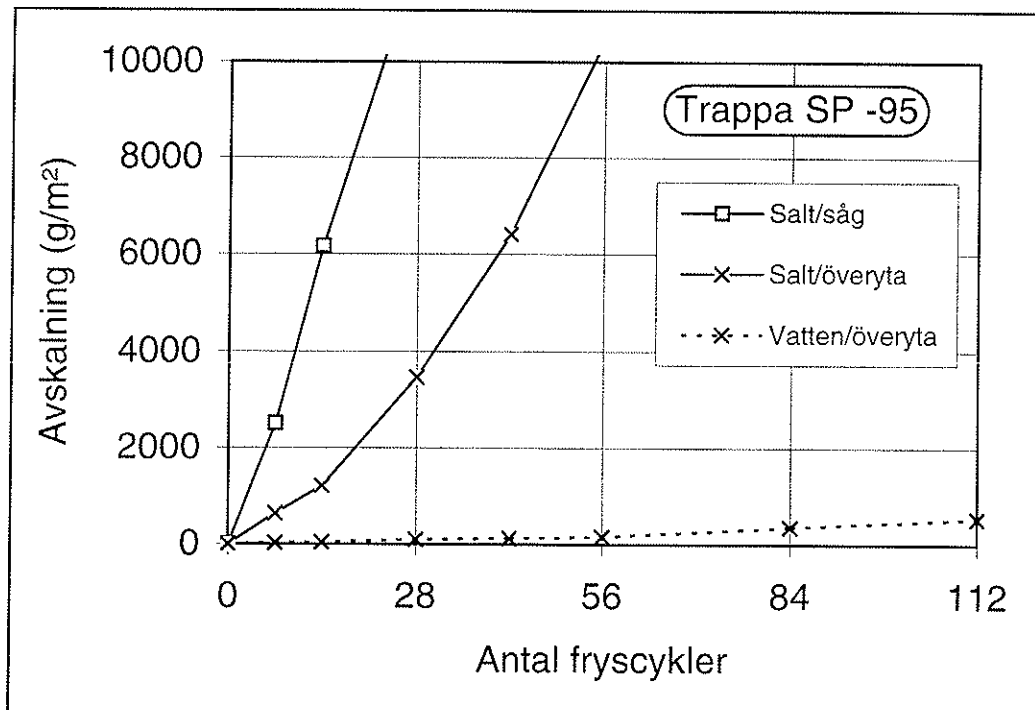
### 5.4.1 Trappa på SP

Provuttagen ur detta objekt har gjorts vid två tillfällen, 1993 och 1995, dvs efter 2 resp 3½ års ålder hos trappan. Analyserna har omfattat tryckhållfasthet och test av frostbeständighet enligt tre olika förfaranden. Samtliga provningsresultat visade på en positiv effekt av betongens åldring, hållfastheten t ex ökade med ca 20 %. Avflagingarna minskade generellt men uppvisade fortfarande mycket höga värden där frysmidiet utgjordes av saltlösning. Vid frysning med vatten kunde proceduren förlängas till 112 cykler, men avflagingar överstigande 0,5 kg/m<sup>2</sup> med vatten som frysmedium är erfarenhetsmässigt mycket sällsynta. Tendensen till acceleration är dessutom kraftig med höga värden på kvoten  $m_{112}/m_{56}$ . Inga tunnslip har analyserats. Den tösaltning som genomfördes av mistag har inte lämnat några spår i form av höga kloridjonhalter. Resultaten redovisas i bilaga 4.1.

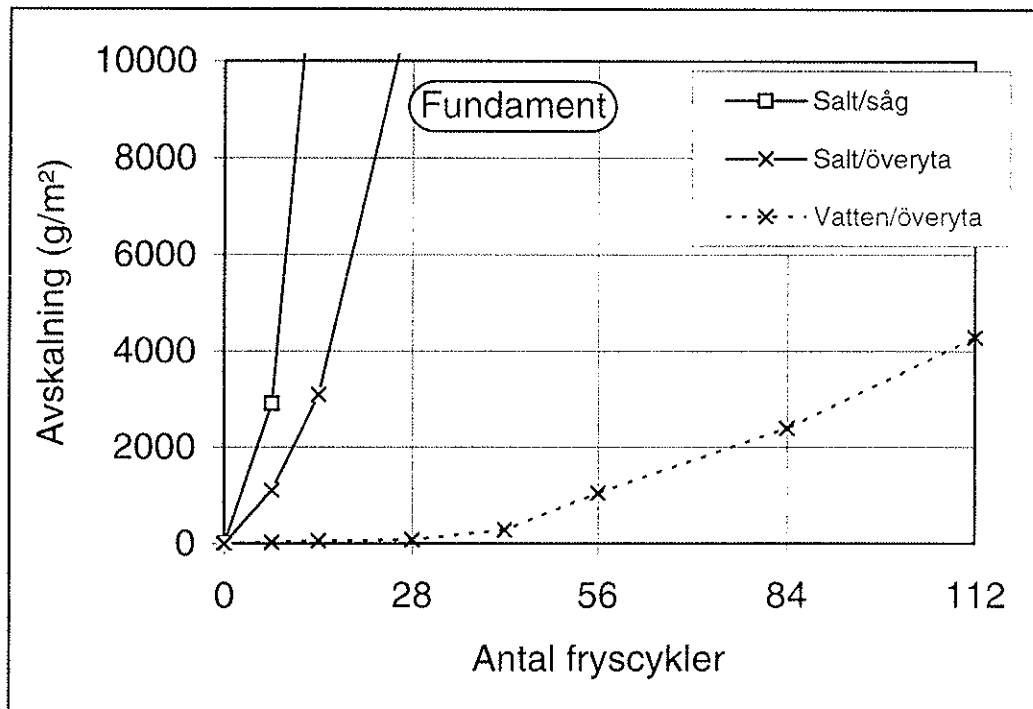
### 5.4.2 Fundament för trafikmärke

Okulärt är detta det objekt som befinner sig i sämst skick av samtliga. Ingenting i de erhållna provningsresultaten motsäger heller detta. Med saltlösning fryser samtliga provkroppar sönder långt innan föreskriven provningslängd och inte ens frysning i vatten ger acceptabel frostbeständighet ( $\leq 1,0 \text{ kg/m}^2$ ) efter 56 cykler. De testresultat som är goda avser egenskaper som i detta objekt inte efterfrågas. På hållfastheten behöver inte ställas några krav då fundamentet inte bär någon last. Ett lågt värde på karbonatiseringsdjupet är heller inte av primärt intresse då fundamentet saknar armering. Testresultaten återfinns i bilaga 4.2.

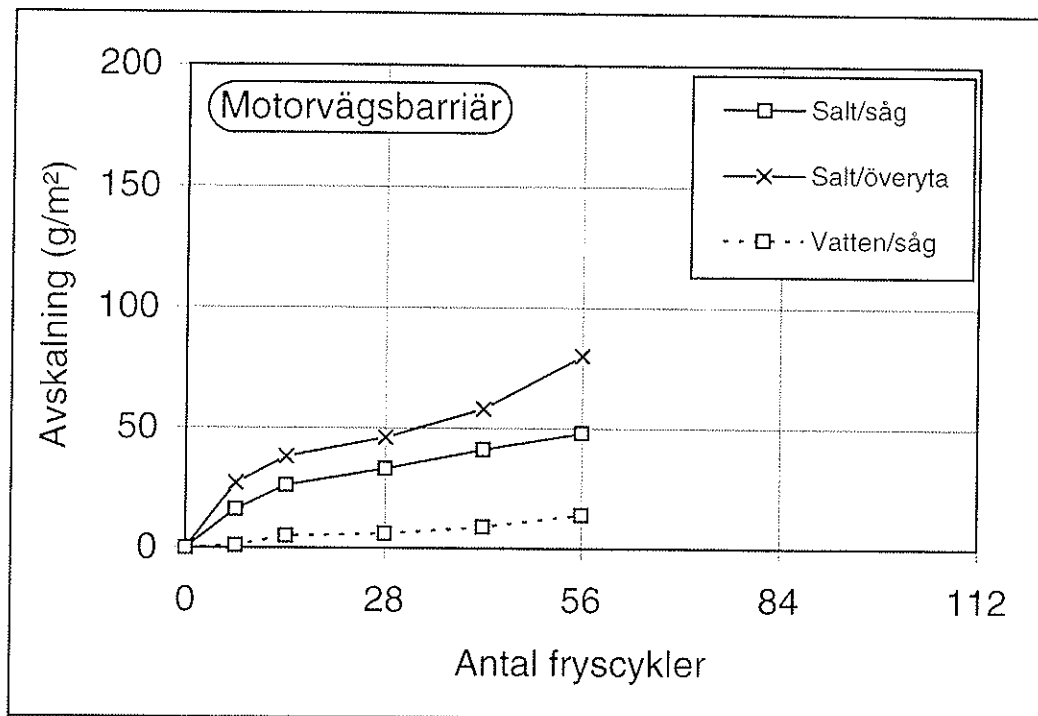
## 5.5 Motorvägsbarriär

Frostbeständighet har testats med såväl vatten som salt på sågad yta samt med saltlösning på gjutyta. I samtliga fall är beständigheten mycket god, dvs mängden avfläsat material överstiger inte 100 g/m² efter 56 cykler. Tunnslipsanalysen ger också vid handen att luftsporsystemet är av god kvalitet, den uppmätta lufthalten är något låg men övriga parametrar uppvisar goda värden.

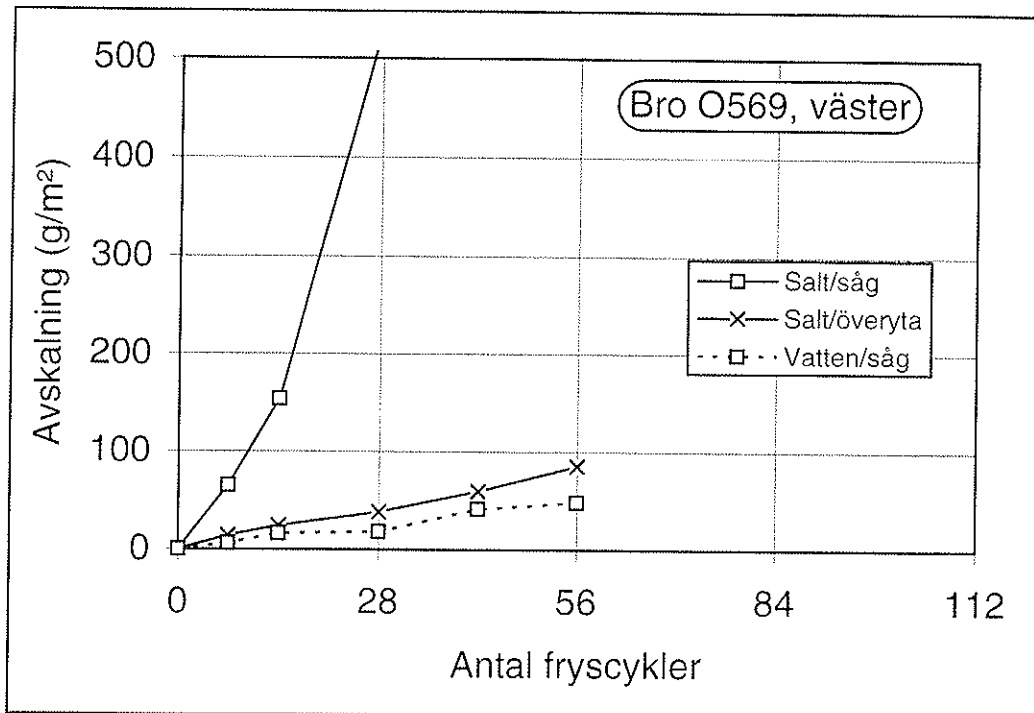
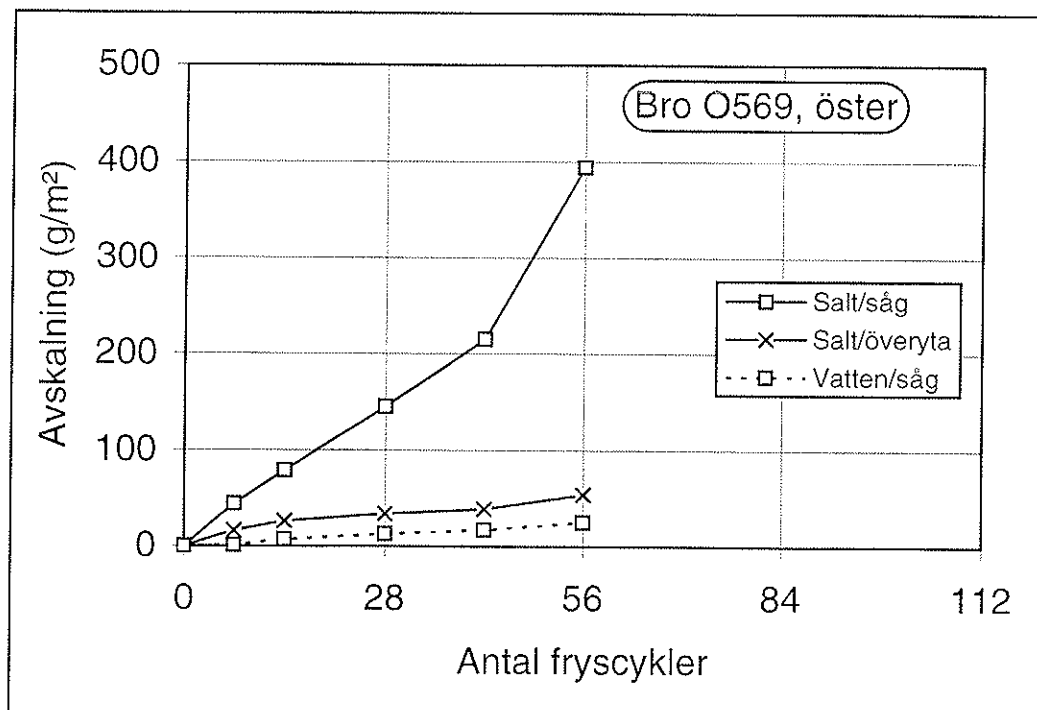
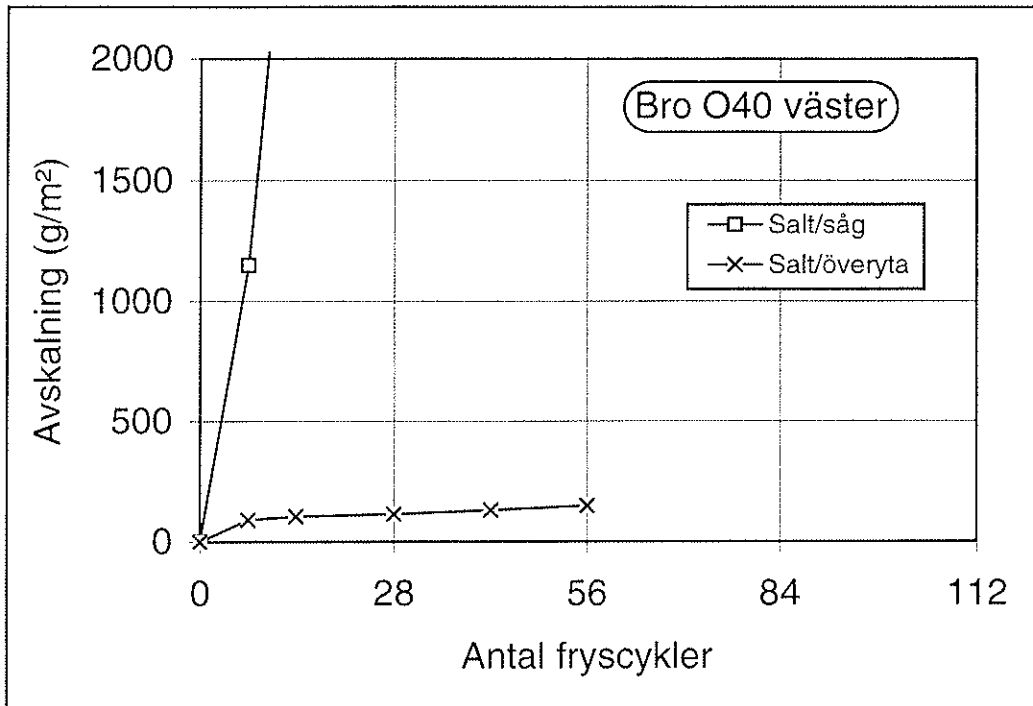
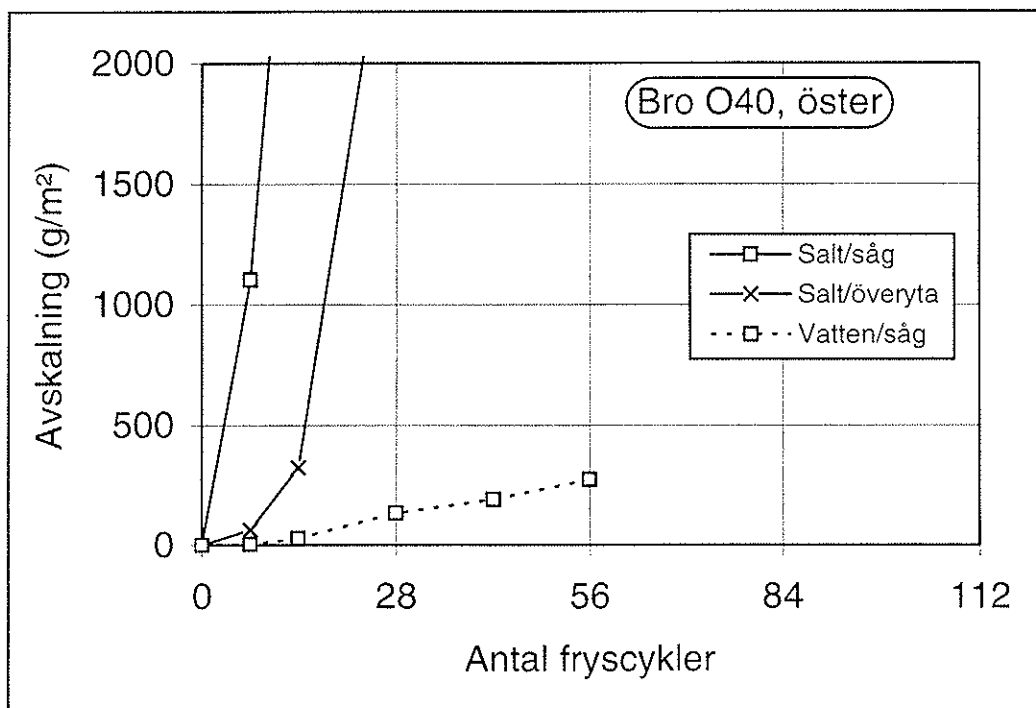
### 5.6.5 Bro O 569 på väg E6 över Örekilsälven mm, Munkedalsviadukten, Göteborgs- och Bohus län

Skillnader uppträder däremot när det gäller kloridjonhalten i ytan på de analyserade provkropparna. Halterna får betraktas som höga på bägge sidorna, där kanske något överraskande den östra sidan uppvisar en kloridjonhalt på 1,5 %, medan värdet på västra sidan är 1,0 % av cementinnehållet. Trots att betydligt mer saltbemängt vatten rinner över västra kantbalken så betyder tydligen urtvättningen av ytan mer vad det gäller nivån på halten kloridjoner. Djupare in i betongstrukturen utjämnas skillnaderna för att i höjd med överkantsarmeringen ge samma värde på kloridjonhalten. Korrosion på armeringen kan ännu inte konstateras. Frostbeständigheten är däremot undantagsvis sämre i västra kantbalken än i den östra. Störst är skillnaden vid frysning med salt på sågad yta (metod IIIA), där avflagningsarna i västra kantbalken överstiger 2,0 kg/m<sup>2</sup>, mer än 5 gånger värdet i östra kantbalken.

Kloridjonhalterna är höga, 1,9 % i ytan och 0,6 % på överkantsarmeringens nivå. Ingen av de utborrade kärnorna innehöll armering, varför det inte gick att konstatera om armeringskorrosion pågick. Karbonatiseringsdjupet var även för detta objekt överraskande lågt med maximalt uppmätt värde = 1 mm. Resultaten är sammanställda i bilaga 6.6.

De extra provkroppar som togs ur den gamla plattan var helt sönderfrusna efter 28 cykler.

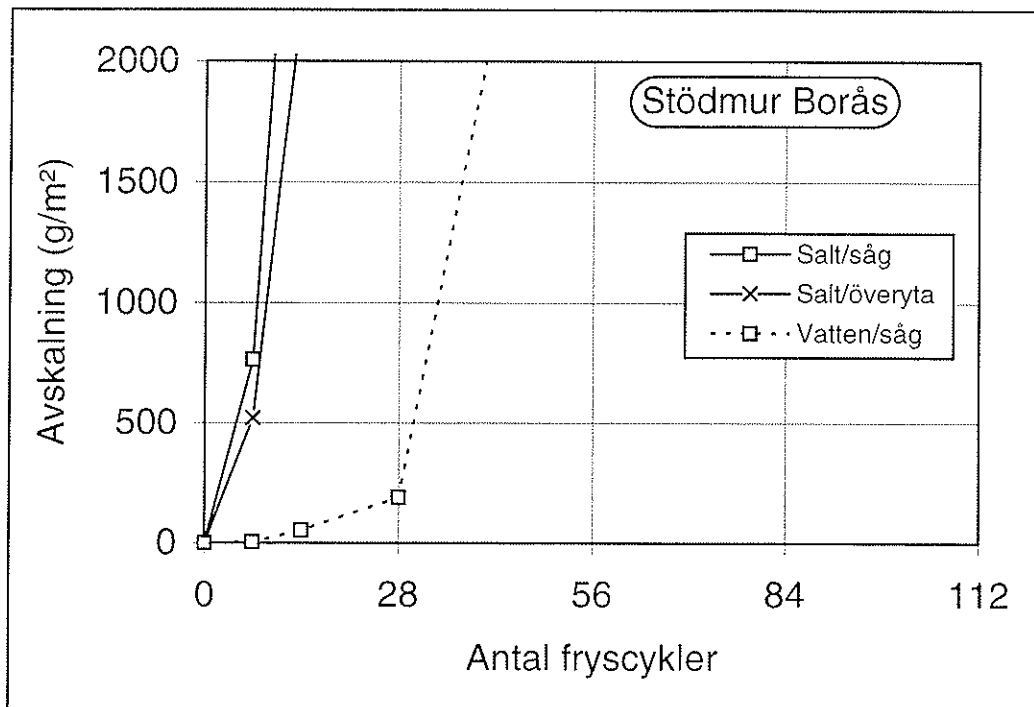
### 5.6.9 P 818, Stödmur vid Galgbacken i Borås, Brodalsmotet, Älvsborgs län

Luftporbildare är inte tillsatt och den mikroskopiska analysen bekräftar detta. Frostbeständigheten är överlag mycket dålig och samtliga provkroppar som testats med saltlösning fryser sönder innan 56 cykler. Även provkroppar som frusits med vatten visar mycket stora avflagningar. Hur höjden över vägbanan inverkat på resultaten kan endast vara av betydelse i de fall ytan mot gjutformen exponerats (metod IVA). Det utborrade materialet medgav inte mer än en provkropp per nivå, vilket är helt otillräckligt för en bedömning.

Kloridjonhalterna har analyserats i borrhärlor utborrade på tre olika nivåer ovan vägbanan. I den provkropp som borrats ut närmast marken var kloridjonhalterna lägst medan provkropparna från nivåerna +1,0 och +1,5 ovan vägbanan har jämförbara värden och en konstant koncentration från ytan och 20 mm in i betongstrukturen.

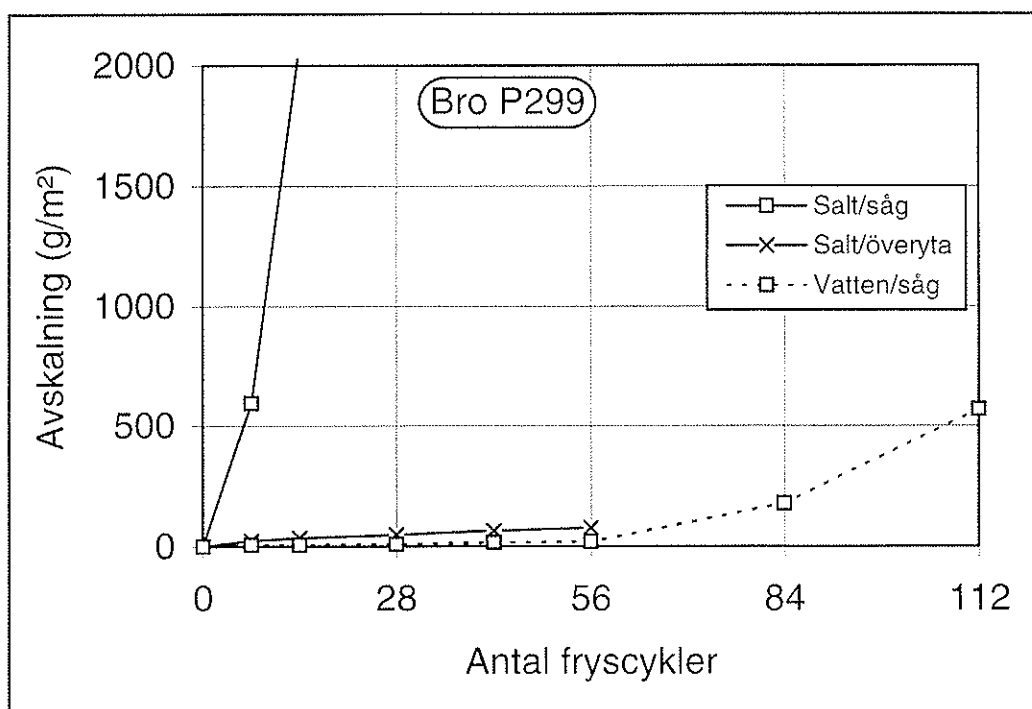
### 5.6.10 Bro P 299 vid Bolstads kyrka

Frostbeständigheten med NaCl-lösning på sågad yta är mycket dålig, vilket knappast är överraskande. Redan efter 7 cykler är avflagningsarna i medeltal  $0,6 \text{ kg/m}^2$ . Spridningen mellan de 3 provkropparna var dock avsevärd, men avflagningsarna även på den minst dåliga provkroppen översteg  $1,4 \text{ kg/m}^2$  efter 56 cykler. Däremot klarade sig överytan mycket bra och spridningen mellan provkropparna var liten. Ingen provkropp uppvisade avflagningsarna överstigande  $0,10 \text{ kg/m}^2$  efter 56 cykler.

Frostbeständigheten testades även med vatten på sågad yta. Avflagningsarna var i medeltal endast  $20 \text{ g/m}^2$  efter 56 cykler men bägge provkropparna uppvisade en tendens till accelererat förlopp. Av denna anledning förlängdes provningen till att omfatta 112 cykler. Tendensen till accelererat förlopp i avflagningsarna förvärrades och medelvärde efter 112 cykler var  $570 \text{ g/m}^2$ , dvs  $m_{112} / m_{56} = 28,5$ .

Analysen av tunnslipen bekräftar att den luft som förekommer i betongen enbart utgörs av blandningsluft med stora variationer i lufthalt, vilket inte är överraskande med tanke på att betongen blandats på platsen.

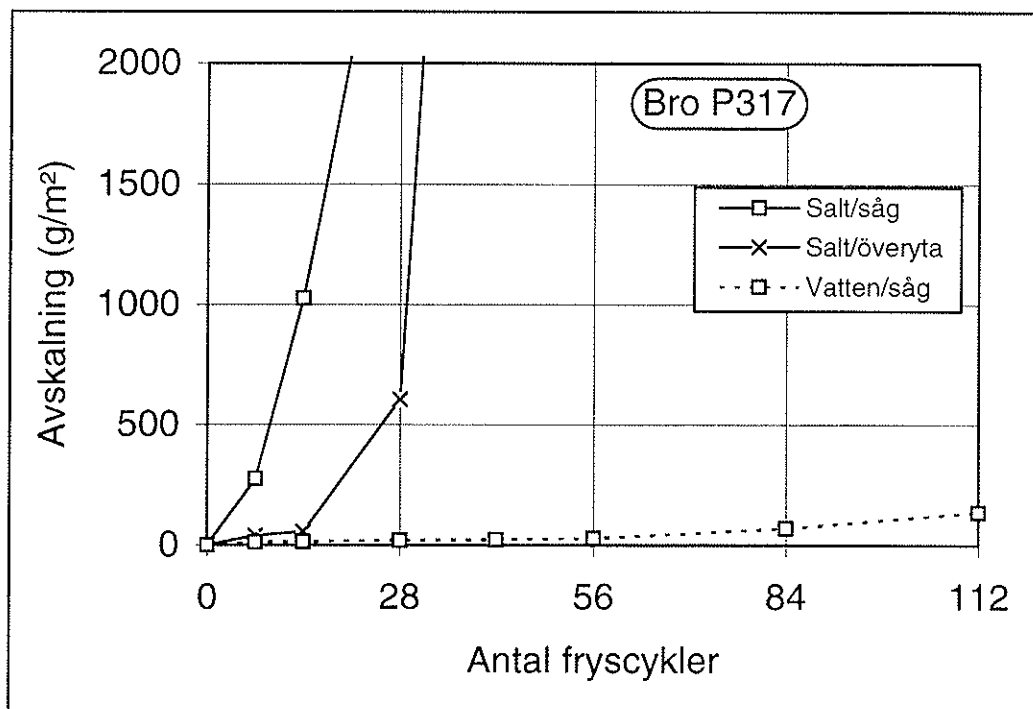
### 5.6.11 Bro P 317 över Storån vid Åsmule

Frostbeständigheten med salt på sågad yta är mycket dålig för tre av de fyra testade provkropparna medan den fjärde uppvisar god frostbeständighet. Mängden avflagt material uppgår för denna provkropp till  $237 \text{ g/m}^2$  efter 56 cykler, knappt 1 % av mängden för den sämsta, dvs en synnerligen stor spridning. Till skillnad från föregående objekt ger även frysning med salt på överytan mycket dålig beständighet, där en provkropp fryser sönder innan 56 cykler och även här är spridningen stor. Frysning med vatten på sågad yta ger små mängder avflagt material och inget accelererat förlopp. Testet förlängdes emellertid till 112 cykler och avflagningsarna började accelerera. Medelvärde efter 112 cykler var  $137 \text{ g/m}^2$  och  $m_{112} / m_{56} = 6,0$ .

Den kvantitativa analysen av luftporsystemet ger dock överraskande goda värden. Lufthalten är dock låg på djupet 50 mm i betongen (3,0 %) men dubbelt så hög i ytan. Specifika ytan är 36 resp 25  $\text{mm}^{-1}$  och avståndsfaktorn 0,15 mm på båda nivåerna.

Kloridjonhalten är 0,5 % i ytan vilket är förvånande med tanke på uppgiften om att vägen inte saltats. Omedelbart innanför ytan sjunker dock kloridnivåerna snabbt. Karbonatiseringsdjupet uppgår som mest till 1 mm. Resultatsammanställningen finns i bilaga 6.11.
