TERMOGRAFERING AV FLERBOSTADSHUS

*Kartläggning av vanliga köldbryggor i byggnader i behov av
renovering*

juli 2014

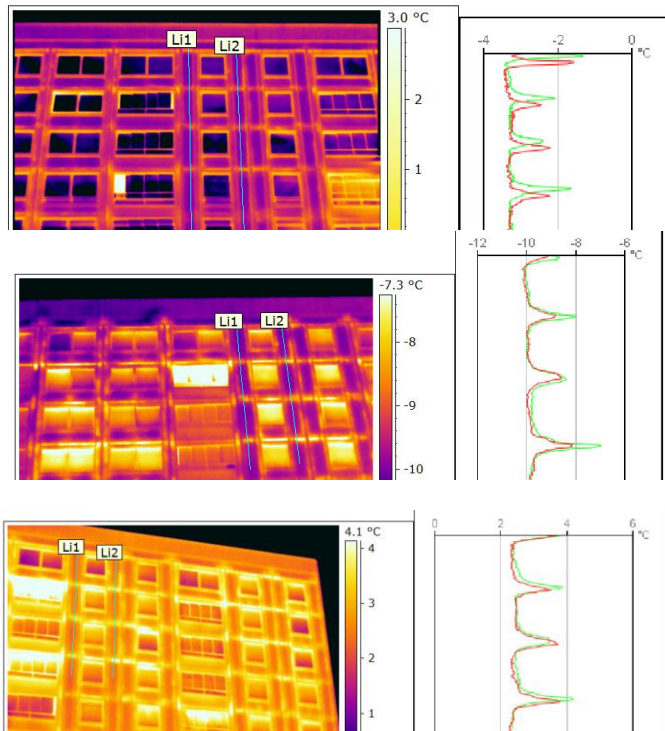
Figur 5 Termogram av samma fasad vid tre olika tillfällen. Graferna visar skenbar temperatur i lodräta linjer med återkommande toppar över mellanbjälklagen. Termogram behandlade i FLIR Tools +, FLIR Systems

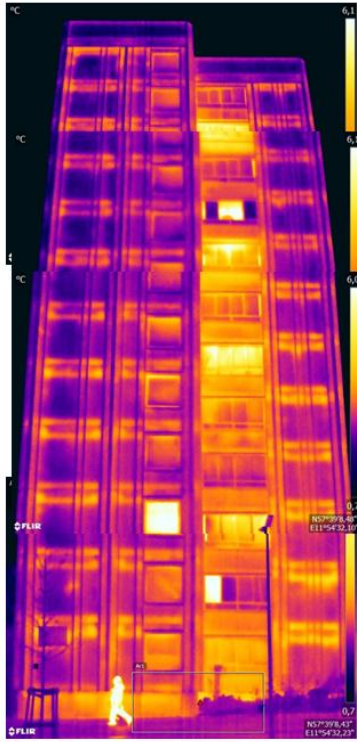
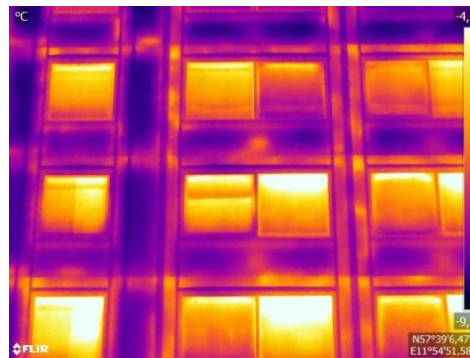
Objekt 1

Mest betydande är köldbryggan i mellanbjälklagen, förstärkt av värmeledningar som löper i bjälklagskanten. Kraftiga köldbryggor ses också i sockeln samt vid fönsterinfästningar och skarvar. Ursparing för f.d. tilluftskanaler märks i fasad på långsida.

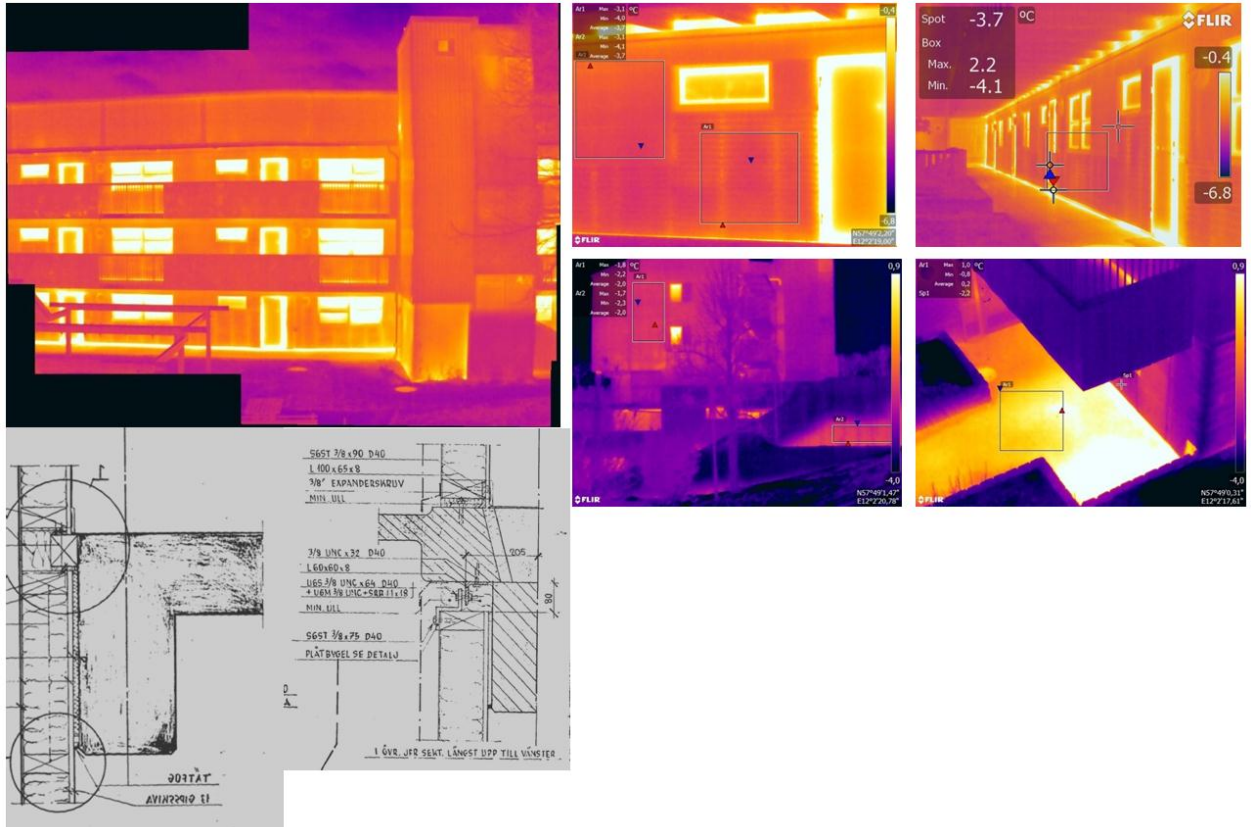
Objekt 2

Här finns en svårighet i att bedöma helheten då plåtfasader och ståldörrar stör termograferingen. Köldbryggor ses framför allt vid loftgångar och vid källarvägg, men bjälklagskanterna är skymda. Vissa genomgående infästningar syns.

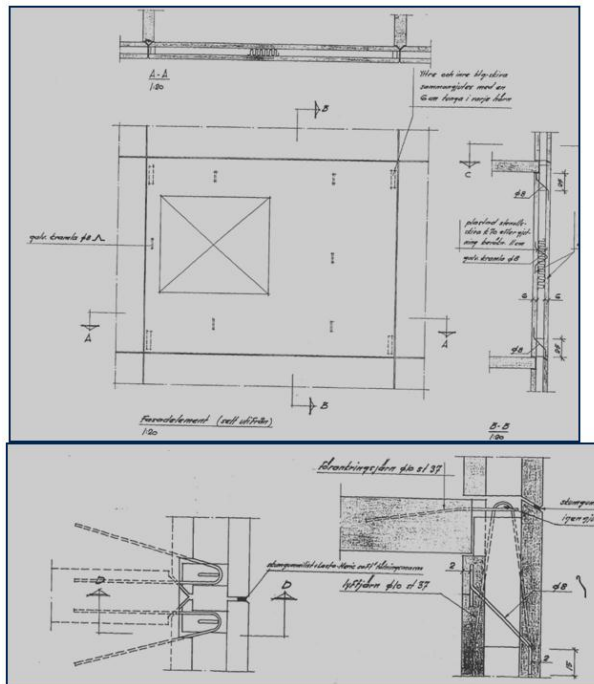
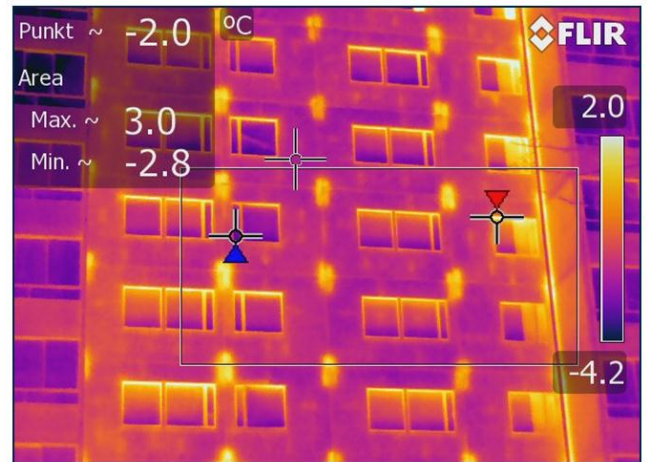
Objekt 3

Punktköldbryggor primärt i fasadinfästning av väggelement. Punktköldbryggorna kan ses i konstruktionsritningarna och i lokalt sänkt invändig ytemperatur.

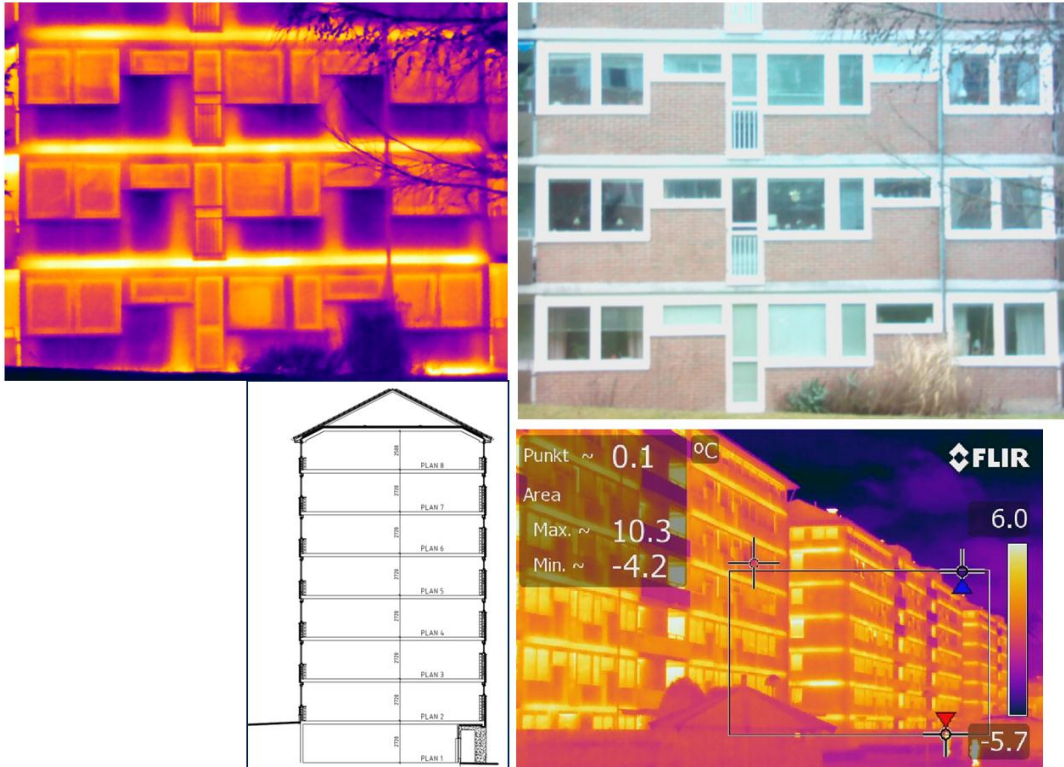
Objekt 4

Här ses kraftiga värmeförluster i bjälklagskanterna som går ut i fasadliv, samt i del av yttervägg. Byggnaderna värms med radiatorer kopplade till ett ettrörssystem ingjutet i mellanbjälklagen för att kompensera för värmeförlusten invändigt, därav det stora genomslaget.

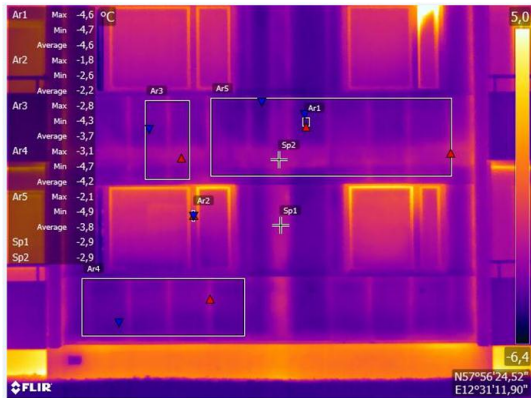
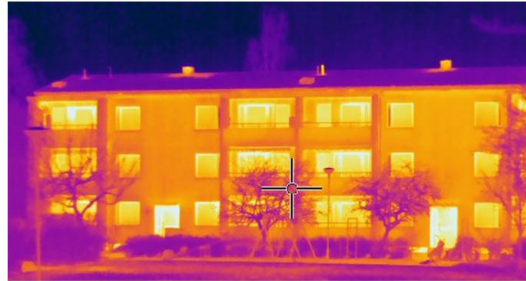
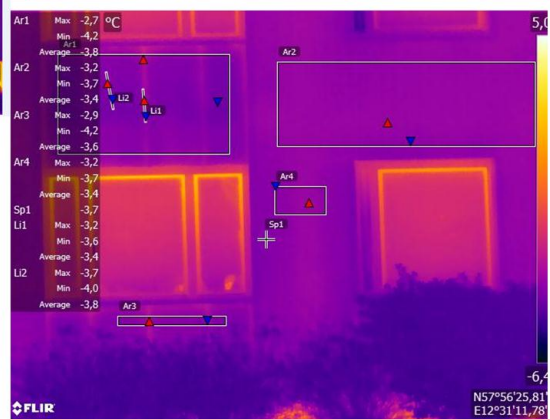
Objekt 5

Byggnaderna har framträdande köldbryggor i bjälklagskanter, bärande tvärväggars kanter och sockel. I yttervägg med träregelvägg och skivfasad syns träreglarna tydligt, men genomsnittlig yttemperatur och köldbryggornas genomslag är ungefär desamma oavsett typ av utfackningsvägg (träregel- eller lättbetongstomme) och fasad (i huvudsak tegel, lokalt skivfasad).

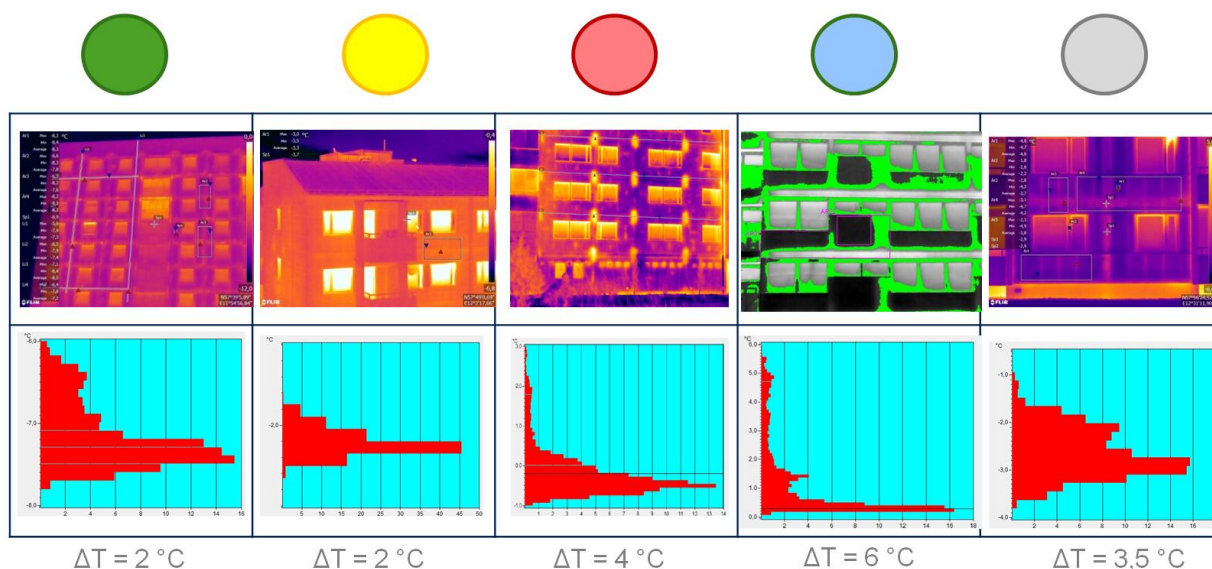
Temperatursignaturen kan användas för att styrka vilka åtgärder som kan bli aktuella. För byggnader med få, avgränsade och dominanta köldbryggor kan riktade insatser vara mer intressant än för dem med jämnt fördelat värmeläckage eller många små köldbryggor. Observera att värme även sprids i 2D i fasaderna.

Figur 14 Temperatursignaturer för de undersökta objekten. Programvara: ThermaCAM Researcher professional 2.10 (FLIR Systems, 2012)
