KORROSIONSPROVNING OCH KORROSIONSSKYDD AV OLIKA TYPER AV BERG- BULTAR I TUNNLAR - LÅNGTIDSEXPONERING

Bror Sederholm & Helen Pahverk, RISE KIMAB

2019-03-31

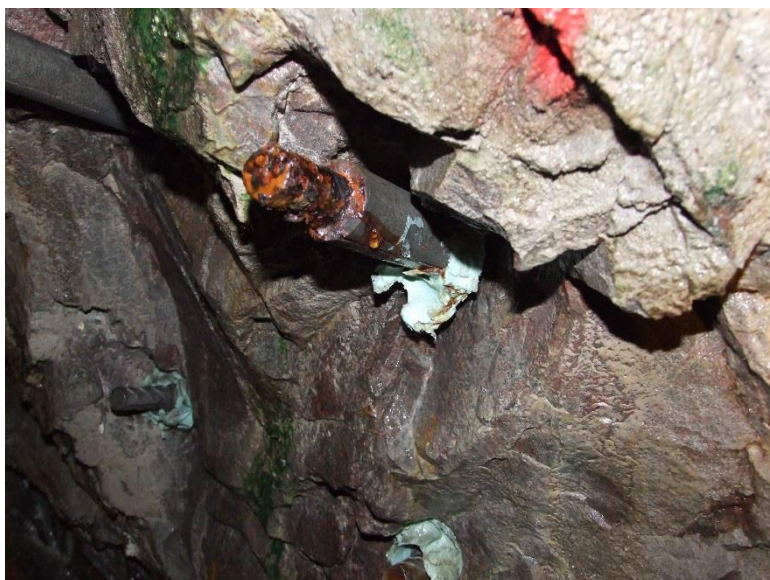
Figur 8. Delvis utdragen och ingjuten kolstålsbult efter åtta års exponering i Muskötunneln.

Obelagda kolstålsbultar har efter åtta års exponering i trafikutrymmet frätgroppar upp till 1350 μm i Äspötunneln och 370 μm i Muskötunneln. Synliga lokala korrosionsangrepp förekommer varken på de ingjutna bergbultsdelarna eller på stålytor omgivna av vatten inne i berget.

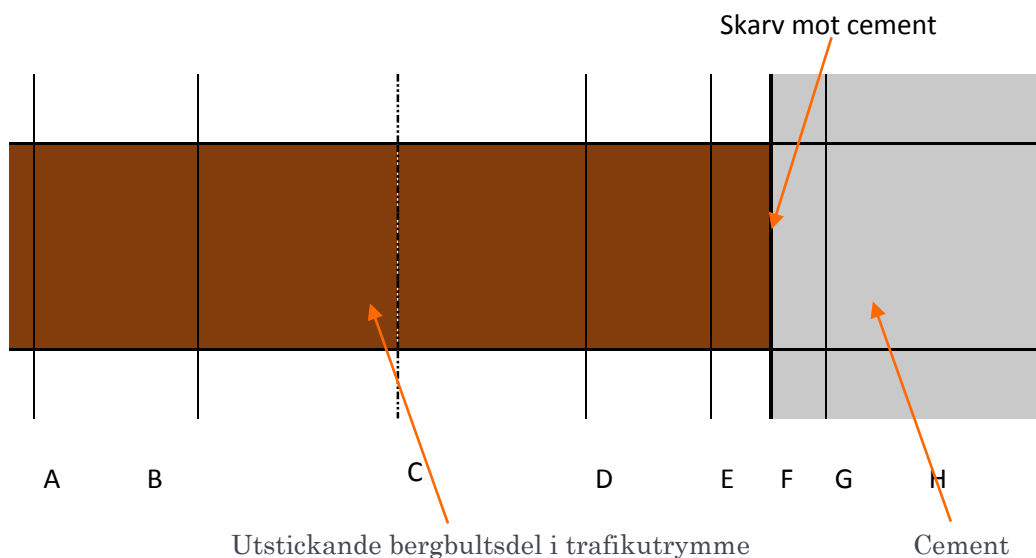
Figur 9. Delvis utdragen och ingjuten kolstålsbult efter åtta års exponering i Muskötunneln. A-H anger var mätningarna har utförts. Jämför med tabell 19.

Tabell 20. Resultat från mätningar av yttre diameter och maximal frätgropsdjup på rengjorda provstänger av kolstål exponerade åtta år i trafikutrymme och i injekteringsbruk/berg. Provstång A5 och A6 har exponerats i Muskötunneln och provstång N5 och N6 har exponerats i Äspötunneln, se även figur 9.

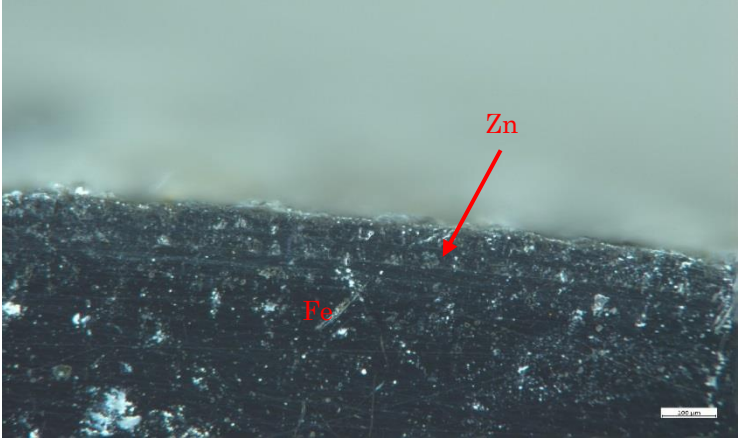
<p>Tvärsnitt av varmförzinkad bergbultsdel utan cement som har exponerats inne i berget.</p> <p>Zinkskiktet är lokalt bortfrätt efter åtta års exponering.</p>

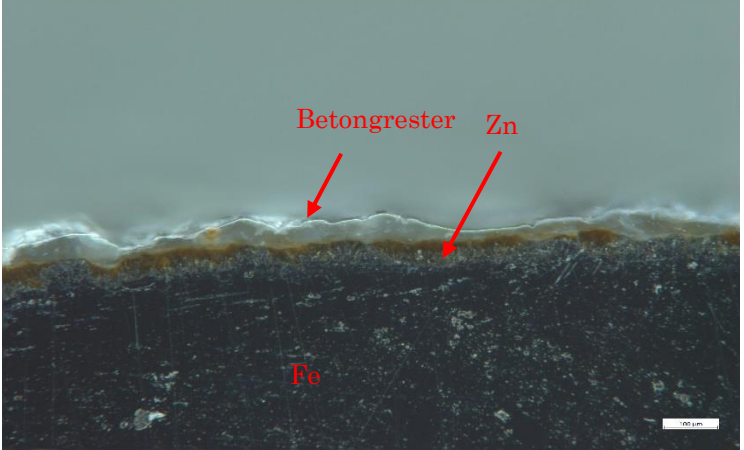
<p>Tvärsnitt av en varmförzinkad bergbultsdel i kontakt med anläggningscement.</p> <p>Zinkskiktet lokalt bortfrätt efter åtta års exponering.</p>

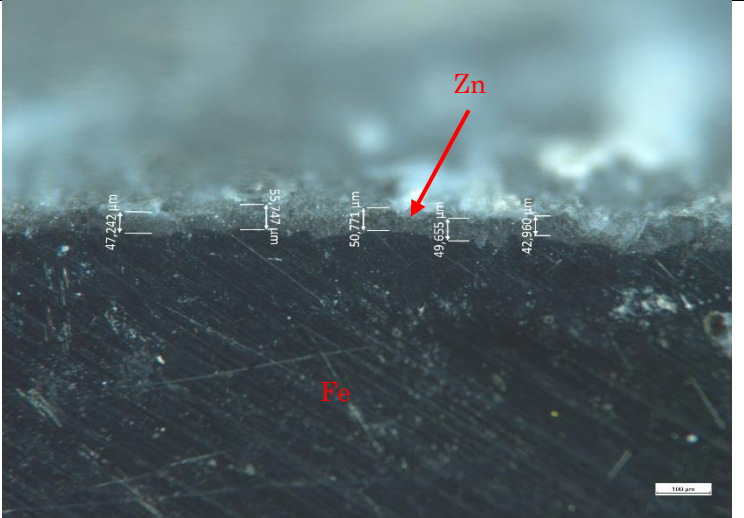
<p>Tvärsnitt av en varmförzinkad bergbultsdel utan cement som har exponerats i tunnelns trafikutrymme.</p> <p>Zinkskiktets tjocklek är ca 42-55 µm efter åtta års exponering.</p>

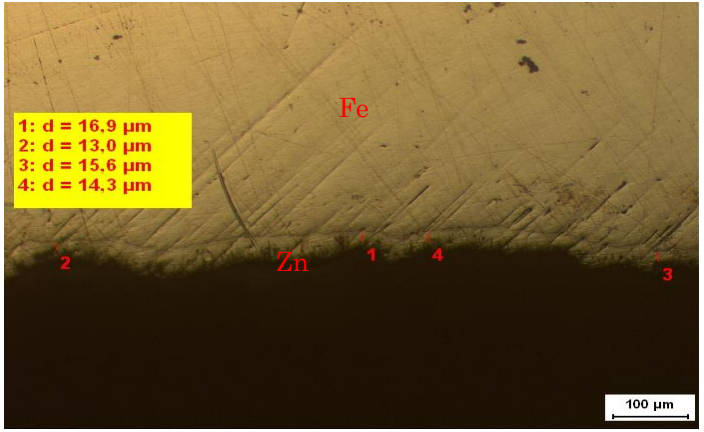
<p>Tvärsnitt av varmförzinkad bergbults del utan cement som har exponerats åtta år inne i berget.</p> <p>Zinkskiktets tjocklek varierar mellan 13,0 och 16,9 μm efter åtta års exponering.</p>

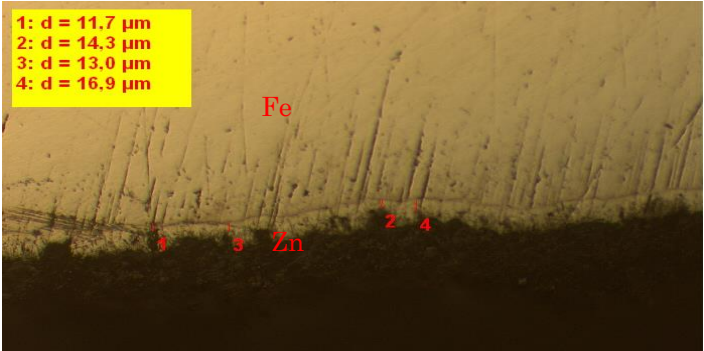
<p>Tvärsnitt av en varmförzinkad bergbultsdel som varit i kontakt med <u>anläggnings-cement</u>.</p> <p>Zinkskiktets tjocklek varierar mellan 11,7 och 16,9 μm efter åtta års exponering.</p>

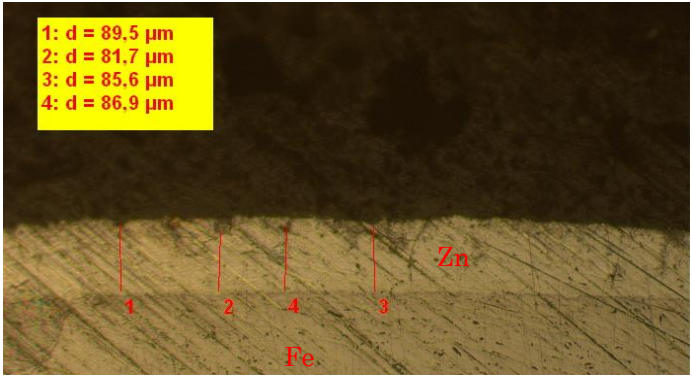
<p>Tvärsnitt av en utstickande varmförzinkad bergbultsdel som har exponerats i Äspötunnelns trafikutrymme.</p> <p>Zinkens skiktjocklek varierar mellan 81,7 och 89,5 μm efter åtta års exponering</p>

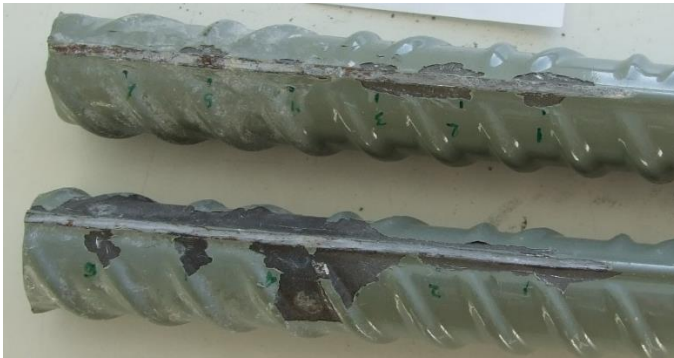
Figur 10. Epoxibeläggning med dålig vidhäftning vid blottlagd yta.

I **bilaga 4** och **5** visas utseendet hos de epoxybelagda varmförzinkade bergbultarna efter åtta års exponering i Muskö- och Äspötunneln. Vid undersökning på laboratorium av beläggningarnas vidhäftning vid en blottlagd beläggningsskada konstaterades att en av beläggningarna hade dålig vidhäftning mot underlaget, **figur 10**. För den andra epoxybeläggningen som ingick i exponeringen var vidhäftningen bra efter åtta års exponering vid blottlagda beläggningsskador.

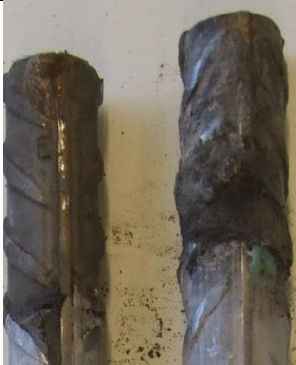
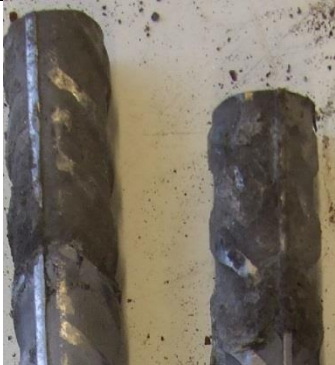
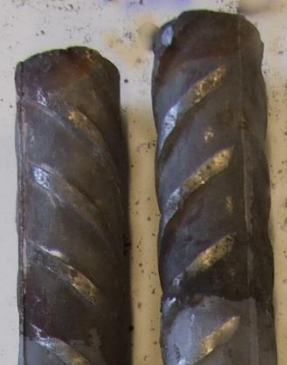
Bergbultar i rostfritt stål har inga synliga korrosionsangrepp efter åtta års korrosionsprovning varken inne i berget eller i trafikutrymmet i någon av tunnlarne.

Rostfria bergbultar exponerade åtta år i Muskötunneln.						
Utstickande rostfri ände i trafikutrymme						
Nr:	E5 E6	EN 1.4311	F5 F6	EN 1.4362	G5 G6	EN 1.4162

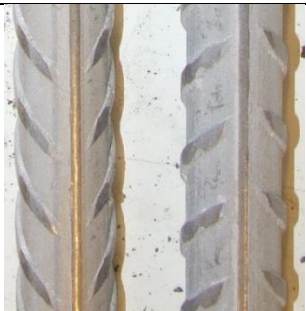
Rostfri bergbult med skada exponerad 8 år. Bultarna har frilagts från cement före fotografering.						
Nr:	E5 E6	EN 1.4311	F5 F6	EN 1.4362	G5 G6	EN 1.4162

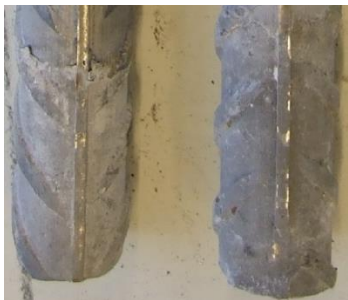
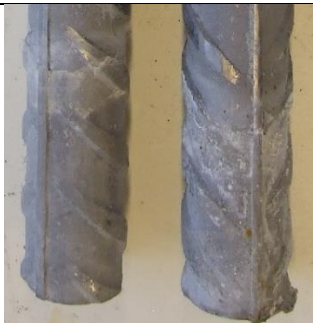
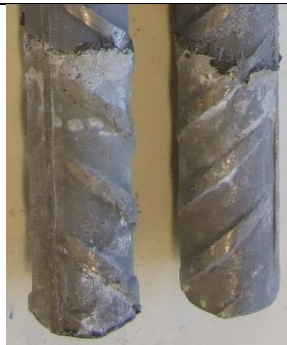
Rostfria ändar efter rengöring exponerade 8 år längst in i borrhål						
Nr:	E5 E6	EN 1.4311	F5 F6	EN 1.4362	G5 G6	EN 1.4162
