REGNTÄTHET HOS PREFABRICERADE BETONGSANDWICHVÄGGAR MED FÖNSTER- OCH BALKONGANSLUTNINGAR

Besiktning i fält och laboratorieförsök

Lars Olsson

2021-09-13

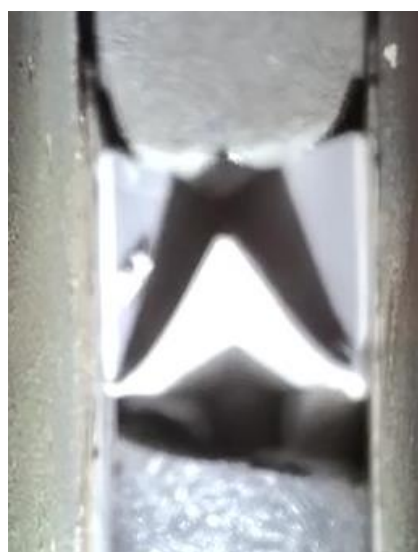
Figur 13. Fuktmarkeringar och fritt vatten på insidan av den yttre betongskivan sett från inspektionsöppningen under fönster A10-A11, b) fuktmarkering och fritt vatten längst ner i väggen vid den vertikala fogen med expanderande fogbandet, c). fuktmarkeringar och fritt vatten som tränger ut på baksidan av väggen vid inspektionslucka under balkonger (A25-B25). d) TUDV-rör inuti vägg och luftflödet i röret drog med vattendroppar in i väggen.

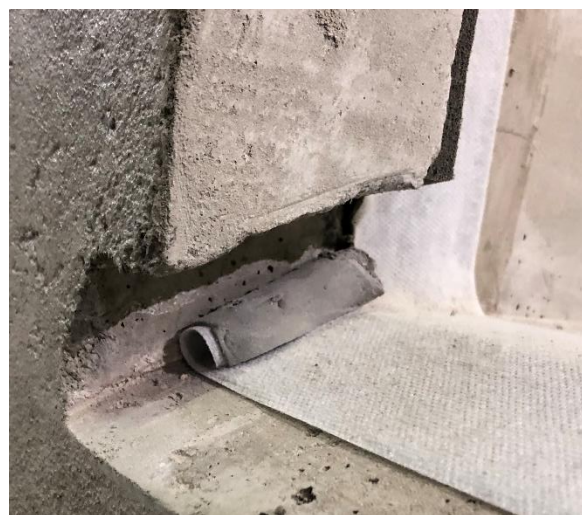
Bild 2.4. Monterad vattentutledning vid fönsterbröstning. Det ser ut som att tätbandet delvis har släppt från underlaget vid uppdrag.

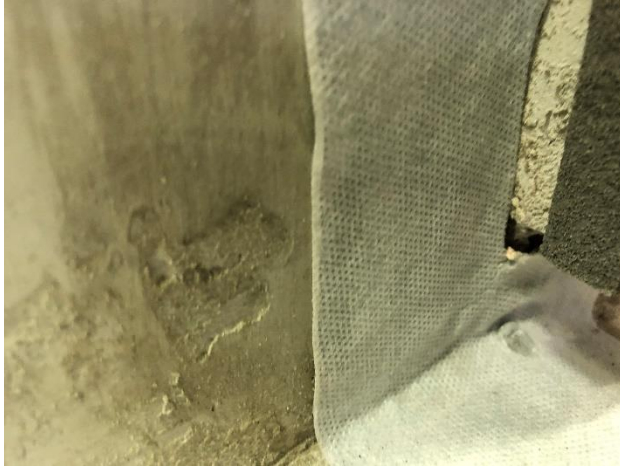
Bild 2.5. Monterad vattenutledning vid fönsterbröstning. Det ser ut som tätbandet inte täcker isoleringen i väggen och att det finns en glipa/hål.

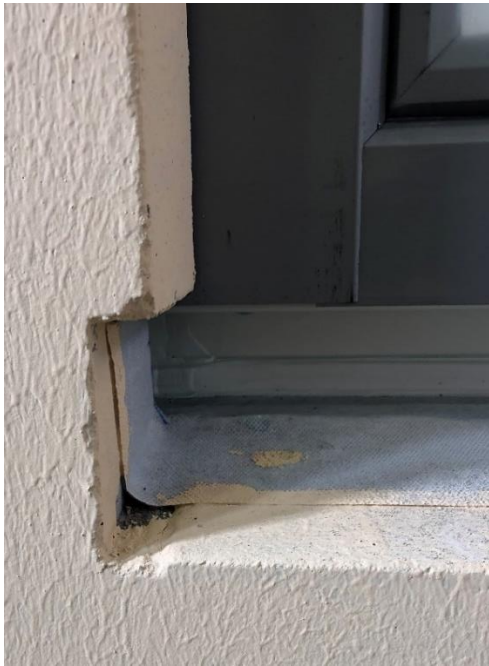
Bild 2.9. Vattenutledningen är monterad under fönster. Den tätar inte i hörnet. Lägga märken till att den är snittad i den andra vinkeln längre in vilket är en känslig punkt.

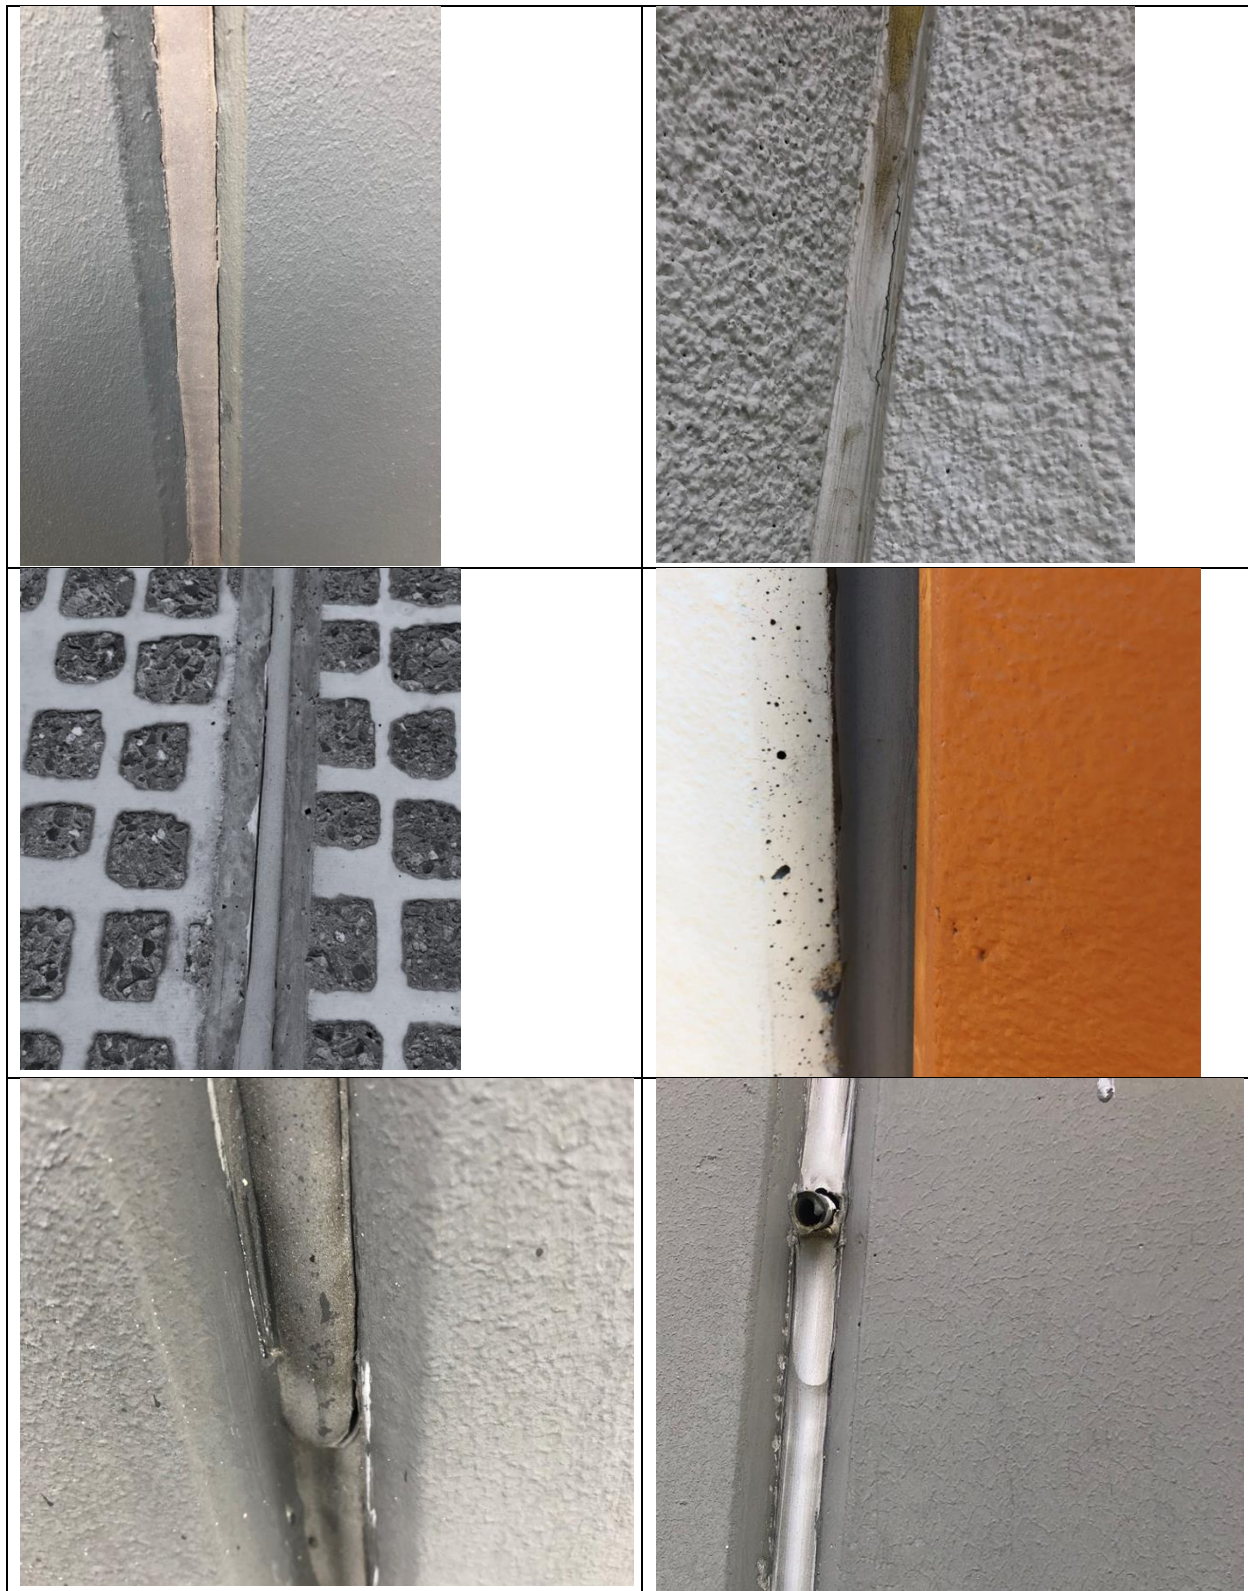
Springor, sprickor och vidhäftningsläpp etc

Åtta objekt hade fått vidhäftningssläpp i fogar, se tabell 4. Se bilder på vidhäftningssläpp i bilaga 3. Vidhäftningssläpp uppkom lite olika bland annat punktvis eller växelvis, d.v.s. att släppet turades om mellan fogens sidor. Eftersom besiktningarna utfördes sommartid kan större springor förväntas vid vidhäftningssläpp under övriga årstider då det är kallare. Åtta objekt hade sprickor i betongfasaderna ofta vid fönsteröppningar, se tabell 4. Generellt sett var TDV-rör felplacerade, saknade lutning etc. Det påträffades otätheter vid anslutning mot fönster och glipa i expanderande fogband, otätheter vid fönsterblecksanslutning mot betongfasad. Det finns en osäkerhet om den yttre fönstertätningen (extra tätning vid fönster som sätts mot betongkant) är tillräcklig för metallbeklädda fönster eftersom det finns skarvar i metallbeklädnaden där vatten kan tränga in bakom den yttre fogbandstättningen, se bilaga 3.

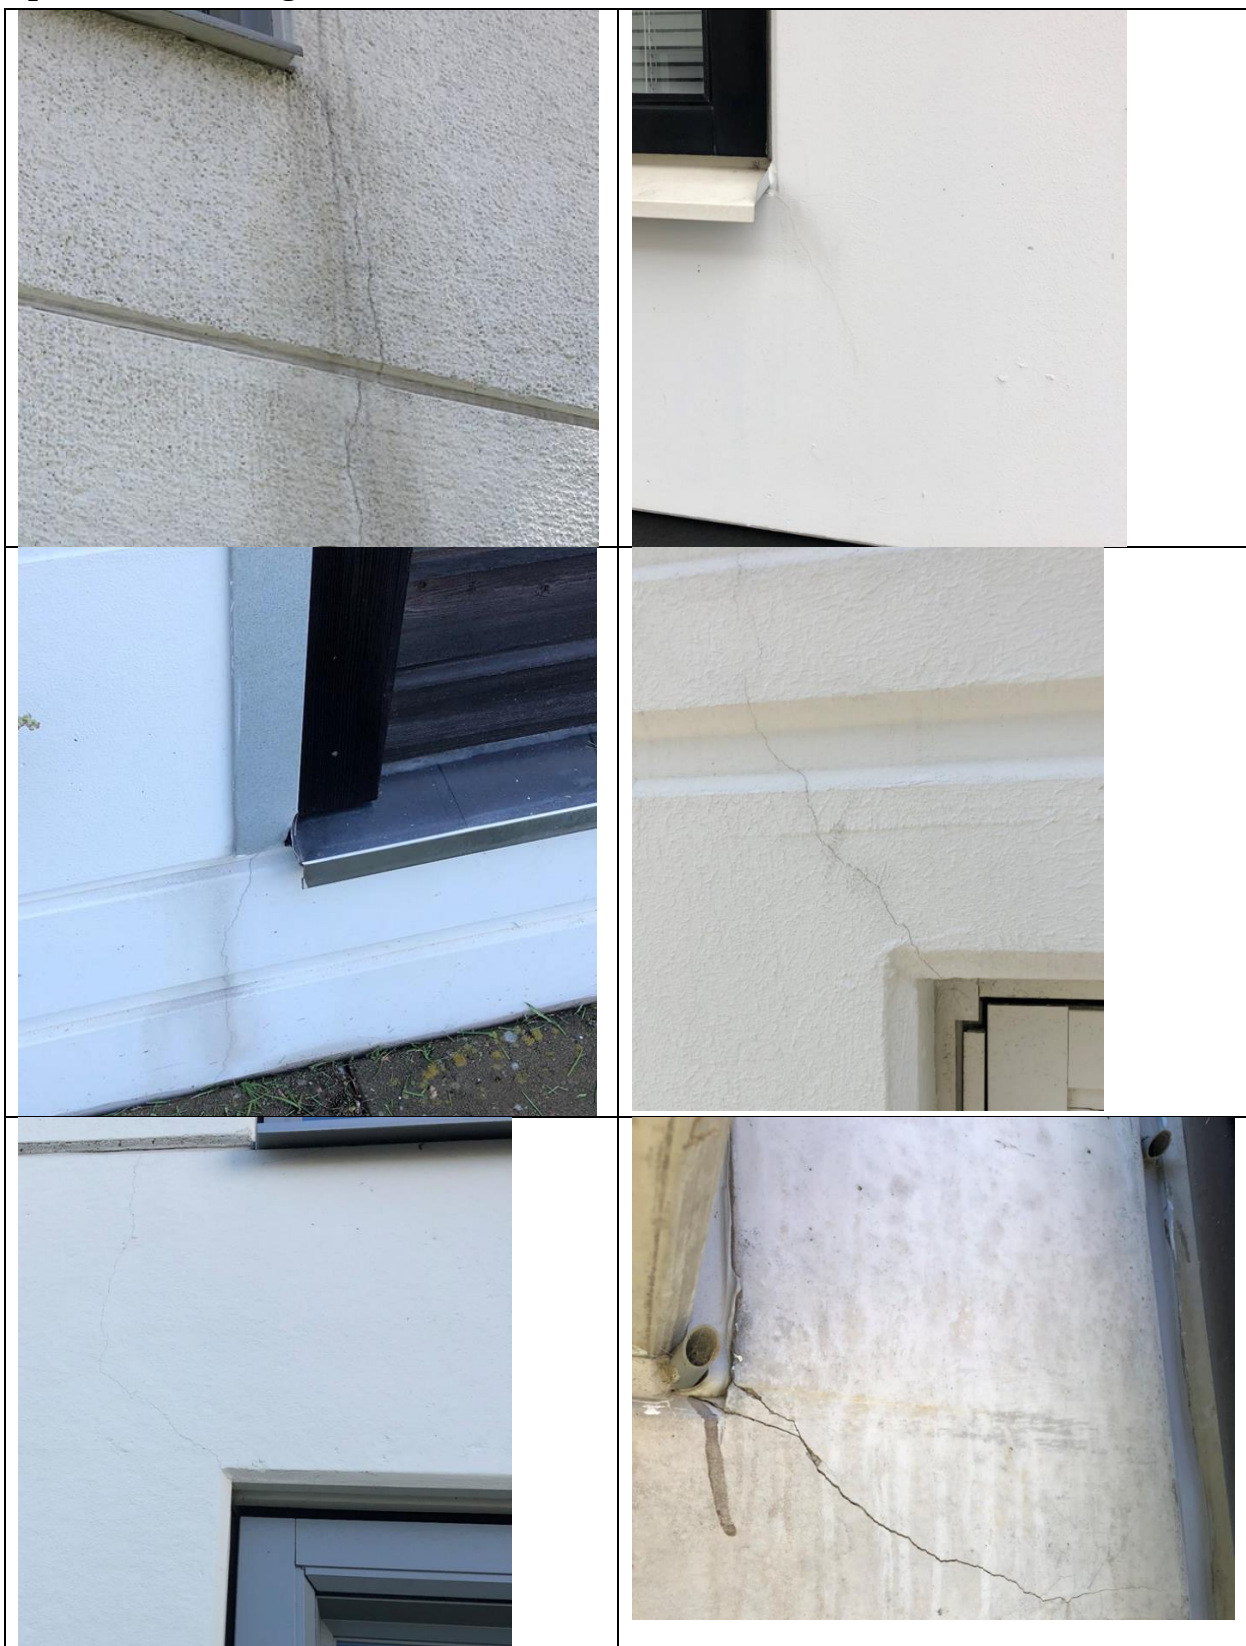
Sprickor i betongelement

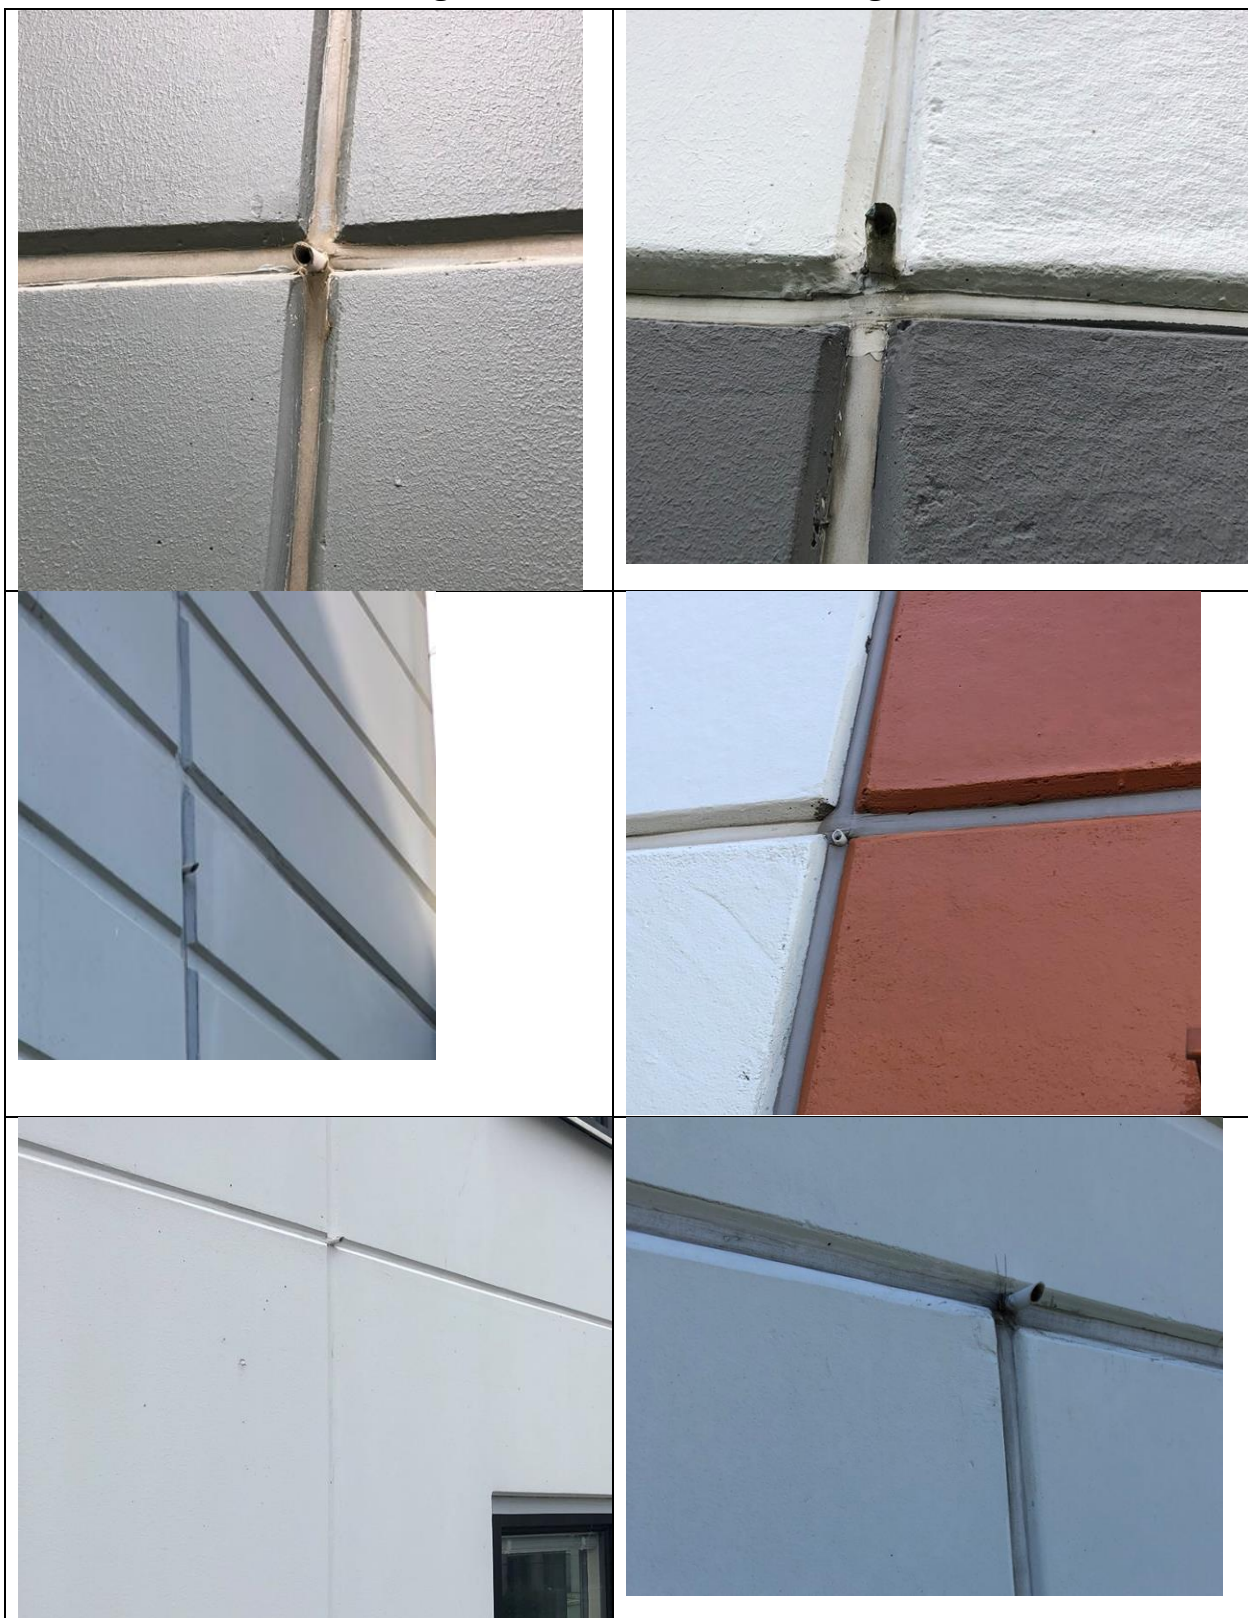
TDV-rör som sitter förhögt eller saknar 45° lutning

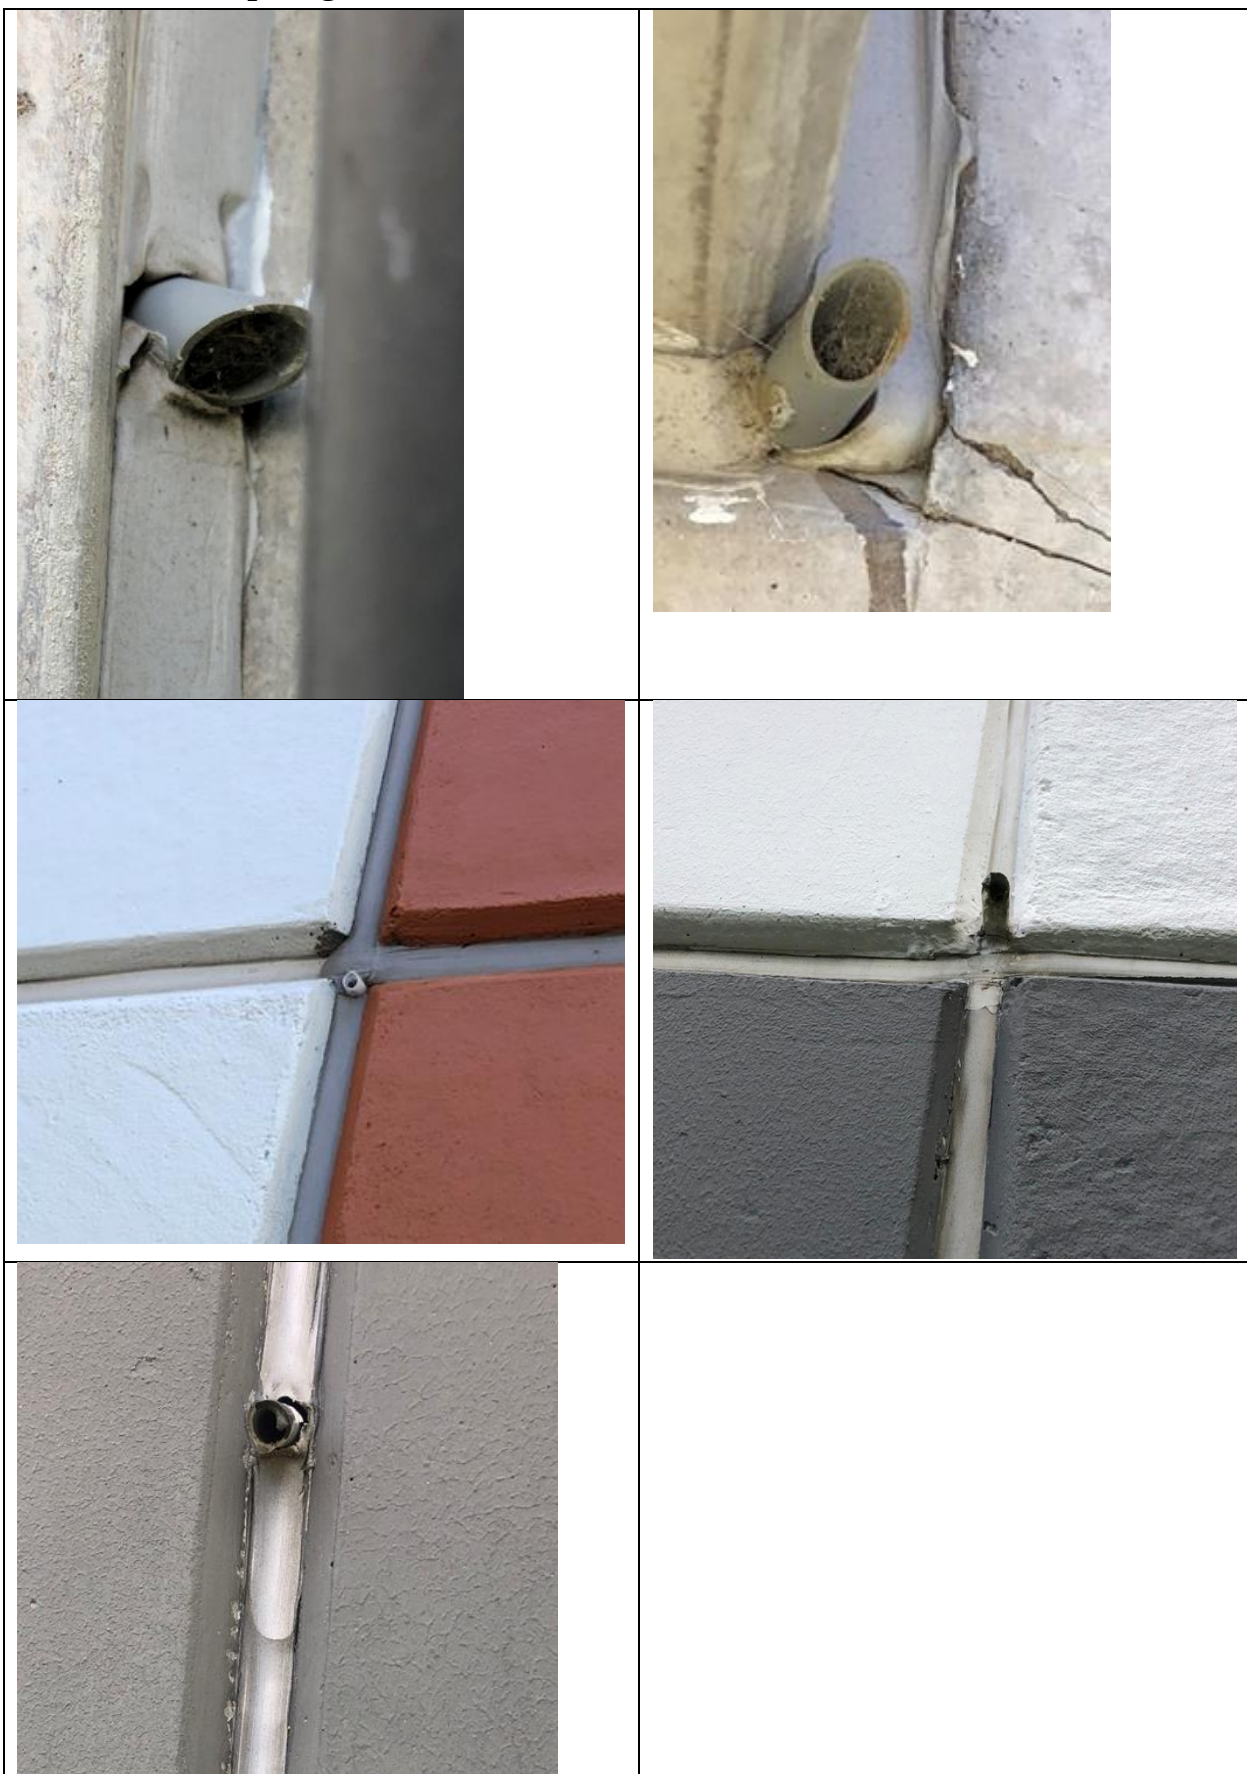
Bland annat springor vid TDV-rör

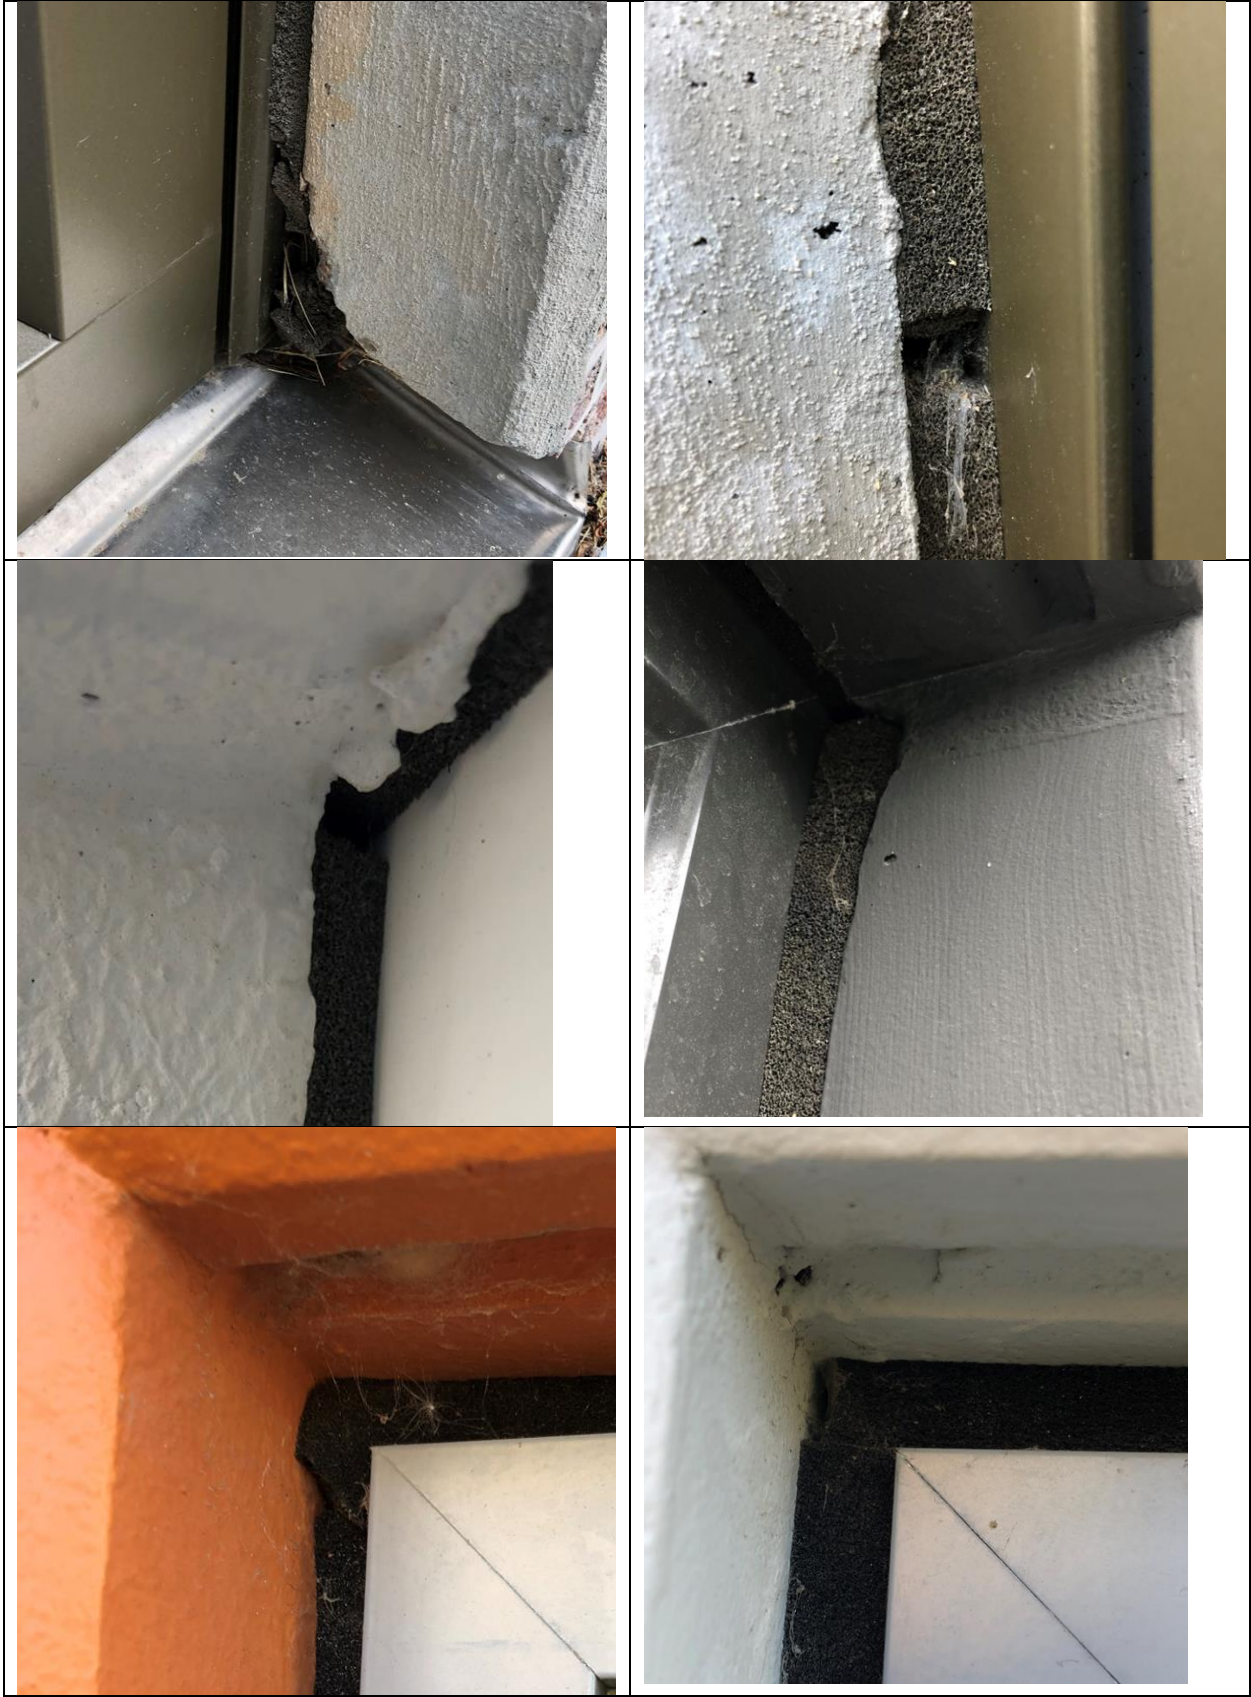
Brister i expanderande fogband vid fönsteranslutning

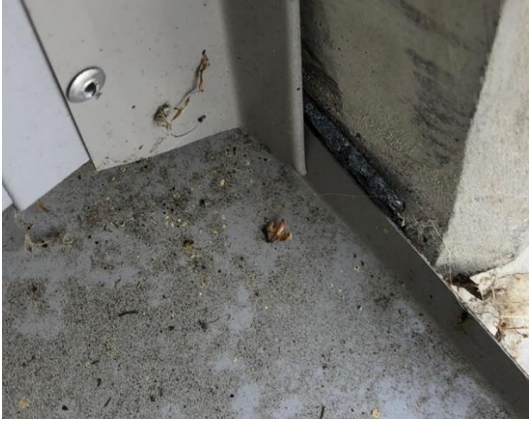
<p>Vattenutledning under fönsterbleck sticker fram och saknar delvis vidhäftning mot underlaget</p>

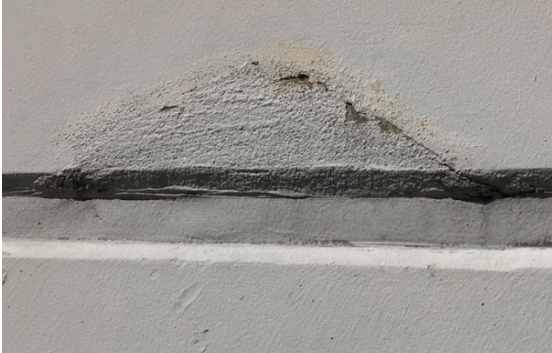
<p>Lagad betongkant och sprickor i lagningen.</p>

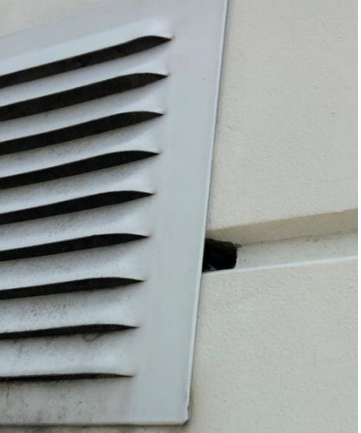
<p>Otät ventilgenomföring.</p>

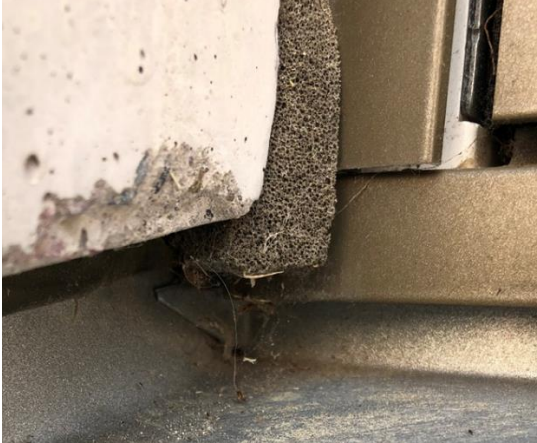
<p>Materialet som blir över vid böckning av fönsterbleckts hörn har vikts utåt vilket kan leda in vatten bakom fönsterblecket. Vatten kan stänka över gaveln på fönsterblecket.</p>

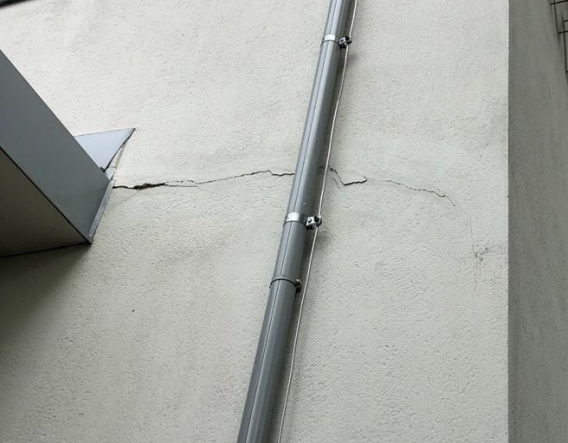
<p>Synliga spricka i putsen eventuellt vid en betongelementsskarv.</p>

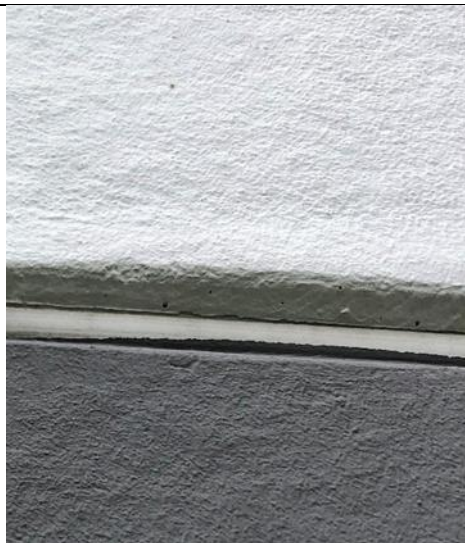
Horisontell fog som "kalvat".

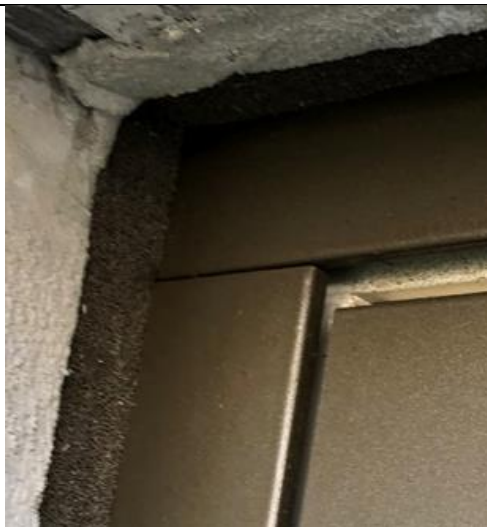
Skarv i metallbeklädningen vilket är ett exempel på glipa där vatten eventuellt kan tränga in bakom detta fogband.

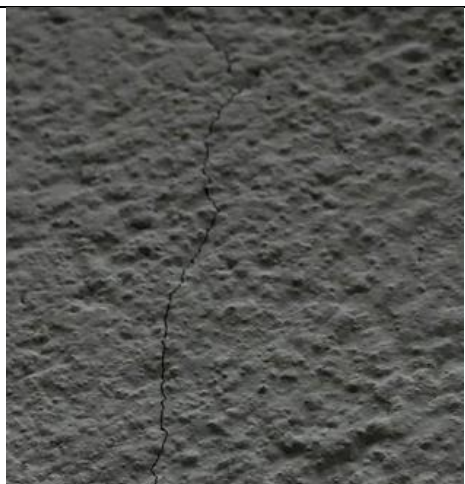
Vertikal spricka i puts utanför betongelementsskarv.

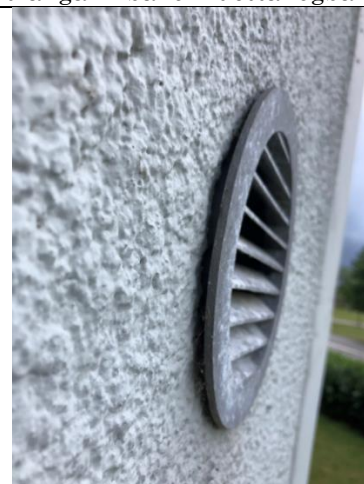
Eventuellt saknas tätning av ventilgenomföring.

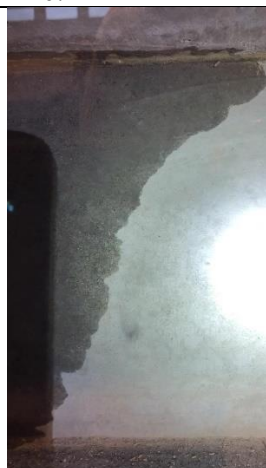
Fuktmarkering på väggen i inspektionsöppning.

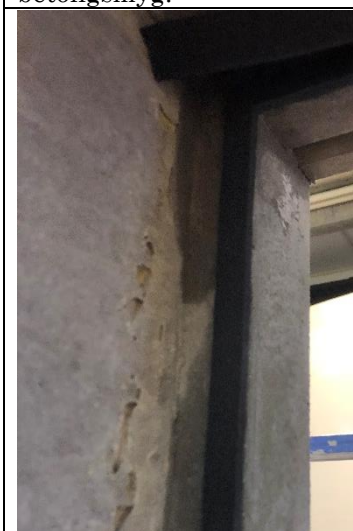
Fuktmarkeringar på betong innanför det yttre fogbandet.
