## Röntgenundersökning av bullerreducerande beläggningar

**Roger Nilsson,  
Skanska Sverige AB**

2020-04-08

# Röntgenundersökning av bullerreducerande beläggningar.

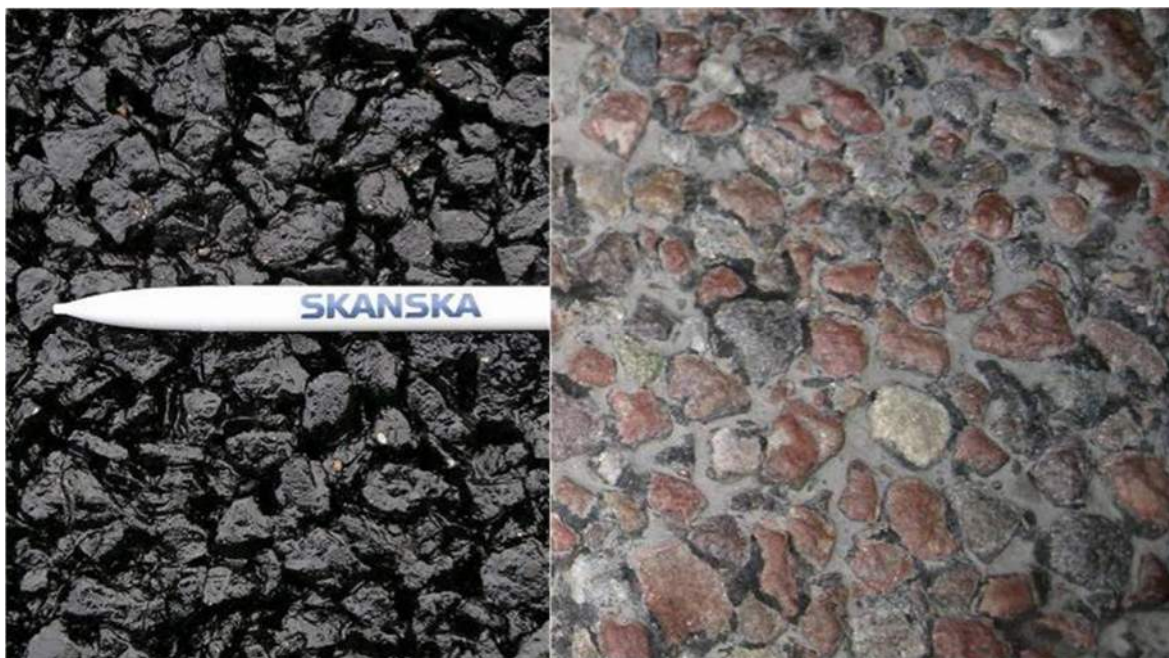
En ny bullerreducerande beläggning är både dränerande och tyst. Figur 17 visar en ny beläggning med öppen porstruktur (vänster) samt en beläggning med igensatta porer (höger). Beläggningen till höger förväntas inte att ha någon dränerande egenskap samt bullerreduktion. Den akustiska livslängden kan antas vara förbrukad.

**Figur 17.** Öppen (vänster) samt igensatt (höger) beläggning.

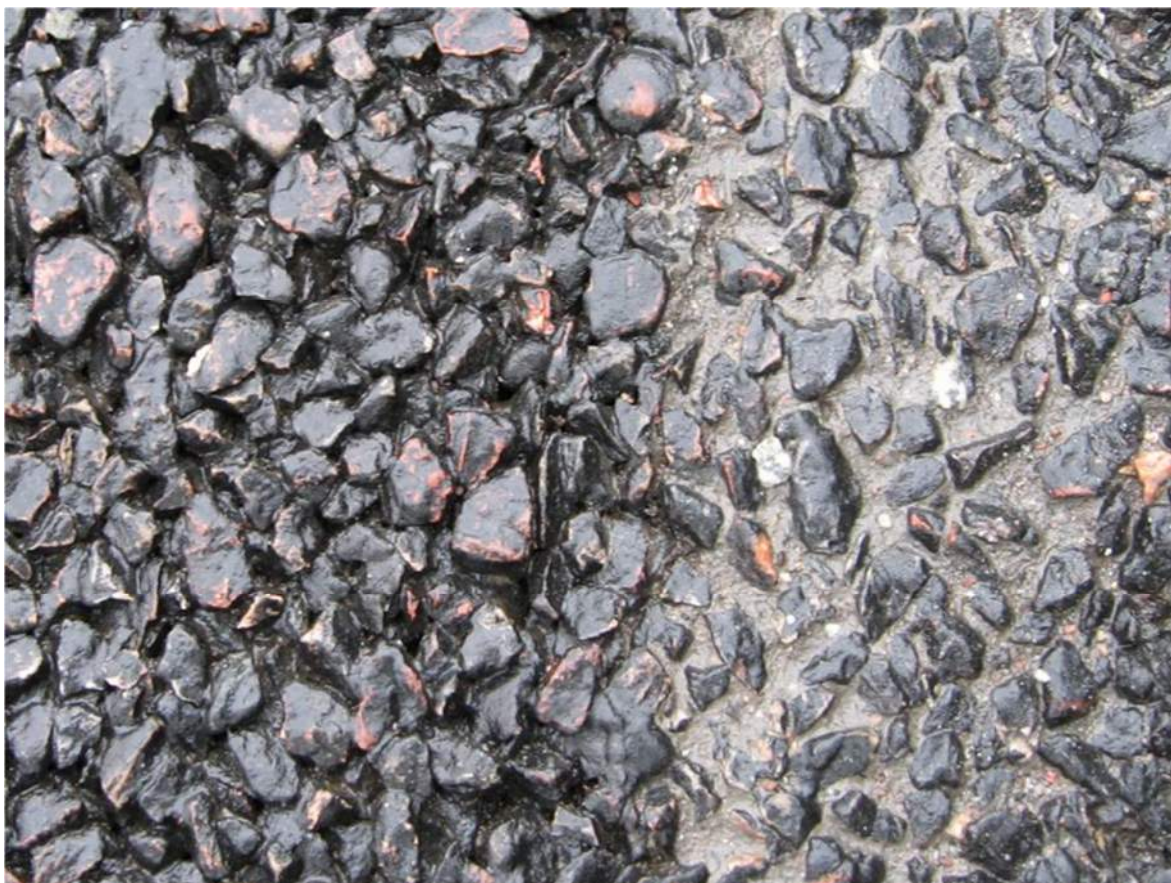
I Figur 18 ges exempel på effekten av tvättning med VÄGREN. Den högra delen av bilden visar den initiala beläggningssytan före rengöring (igensatt). Den vänstra delen visar hur porstrukturen har förbättrats genom rengöring. Figur 19 illustrerar det kommuniserande hålrummet i en helt ny beläggning, öppen porstruktur (vänster) samt igensatt porstruktur, övre lagret, (höger). I den högre figuren syns att det bara är det översta lagret som är igensatt.

**Figur 18.** Exempel på effekt av rengöring med VÄGREN.

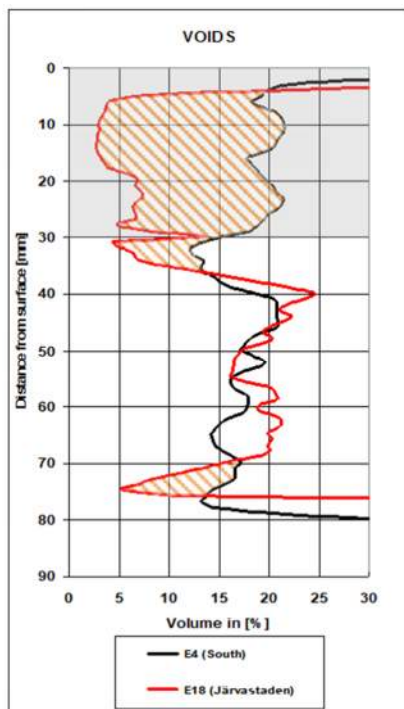
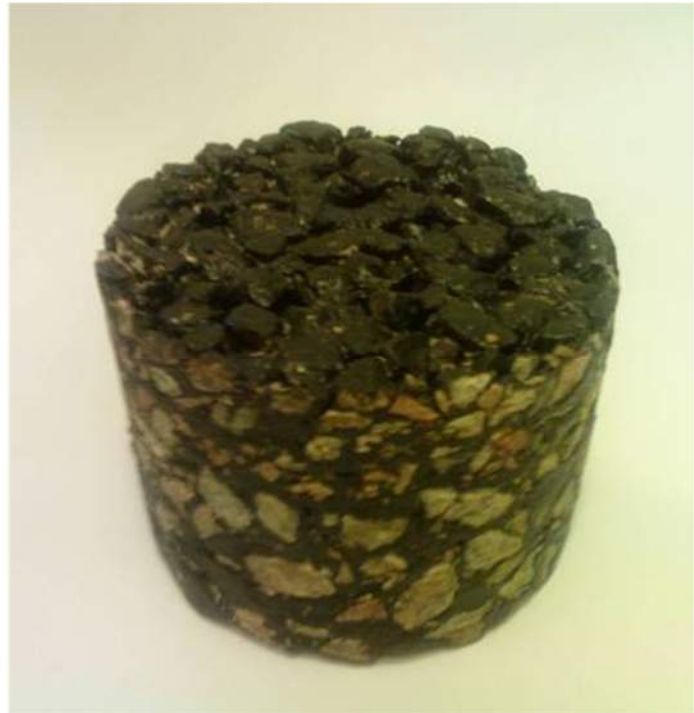
Figur 22 illustrerar effekten av rengöring för ett igensatt material. Skillnaden mellan de två olika provkropparna är mellan 15-20 % hålrum. Det går även att se att det är främst det övre lagret som är igensatt även om en viss ackumulation av igensatta porer i botten (ca 7.5 cm under beläggnings överyta).

**Figur 22.** Jämförelse mellan öppen och igensatt asfaltmaterial.

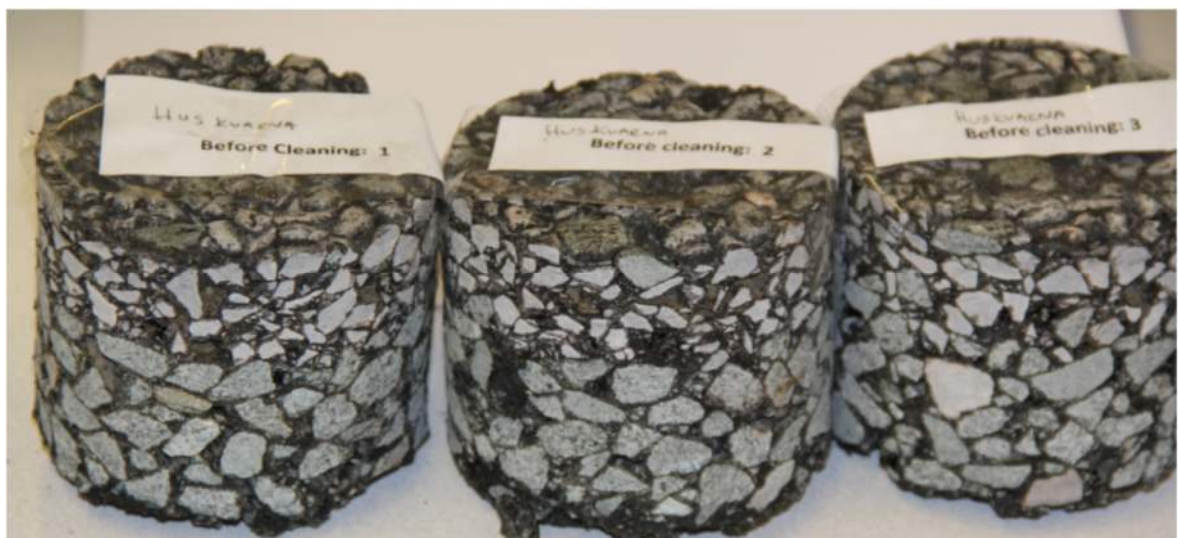
**Figur 26.** Borrkärnor från 2014, före rengöring.

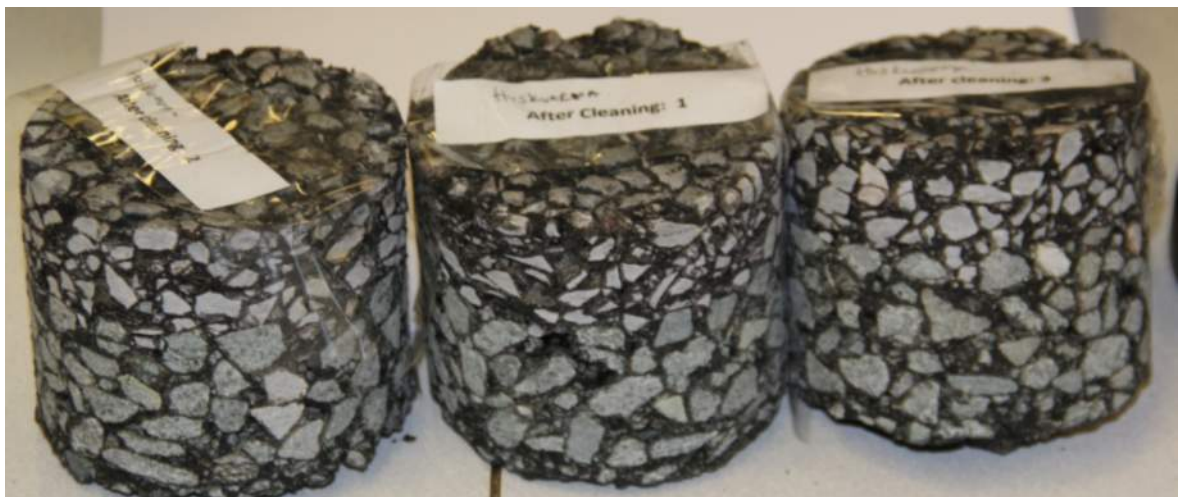
**Figur 28.** Borrkärnor från 2014, efter rengöring.

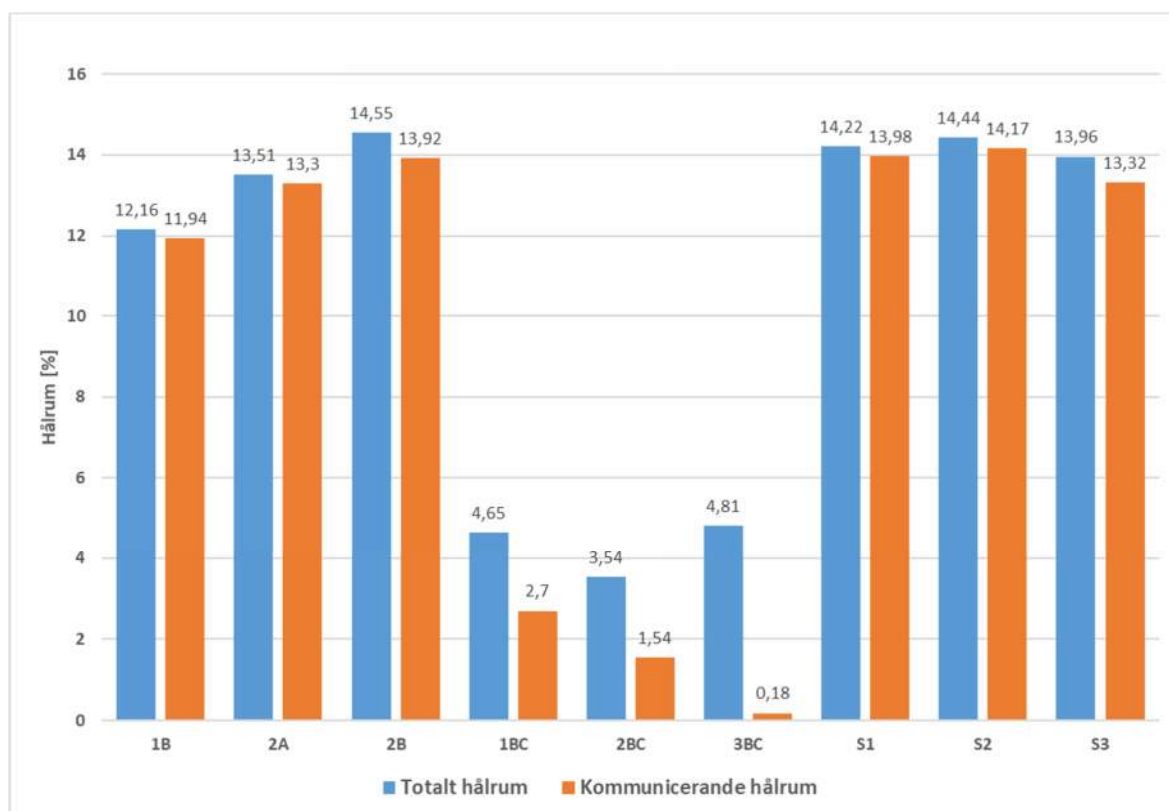
Figur 29 visar medelvärden för det totala- samt den kommuniserande porvolymen för samtliga provkroppar (övre samt undre lager). Det är tydligt att porvolymen varierar mellan provkropparna från 2011 (1B/2A/2B) samt provkroppar från 2014, före (1BC/2BC/3BC) respektive efter rengöring (S1/S2/S3). Provsträckan, E4-Huskvarna utfördes 2010 varför provkropparna upptagna 2011 har trafikerats under cirka ett år inklusive en vinter period. Beläggningen kan därför antas ha utsatts för begynnande igensättning av porstrukturen vilket sannolikt resulterar i något lägre hålrum är ursprunglig ny beläggning från 2010. Det syns tydligt att beläggningen har tappat ca 10 % av hålrummet mellan 2011 och 2014. Effekten av tvättningen är synbar, en stor ökning av hålrummet kan noteras. Effekten av tvättningen med VÄGREN är signifikant.

**Figur 29.** Totalt samt kommuniserande hålrum (medel för övre och undre lager).

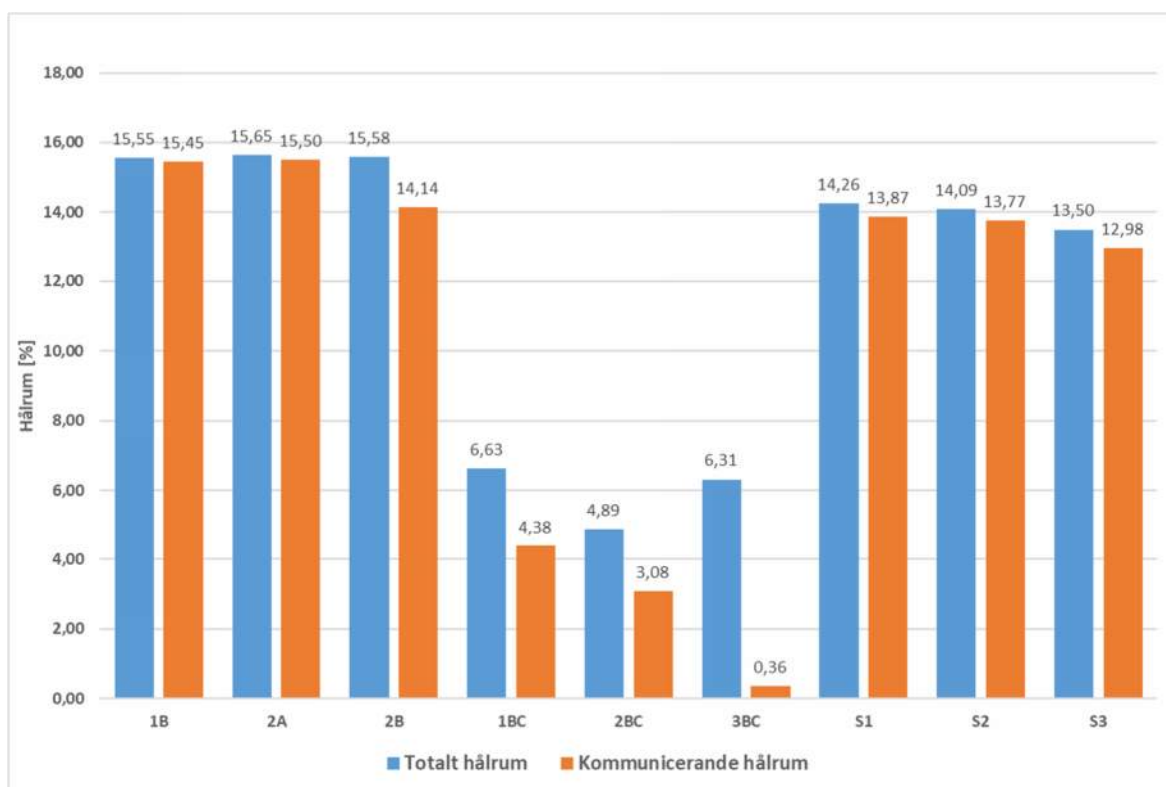
**Figur 30.** Totalt samt kommuniserande hålrum (övre lager).

Figur 30 redovisar medelvärden för det totala- samt den kommuniserande porvolymen för samtliga provkroppar (övre lagret). Det är tydligt att variationen är mindre för det övre lagret. Samma tydliga trend avseende igensättning mellan 2011 och 2014 samt den signifikanta ökningen av hålrummet efter tvättning kan noteras.

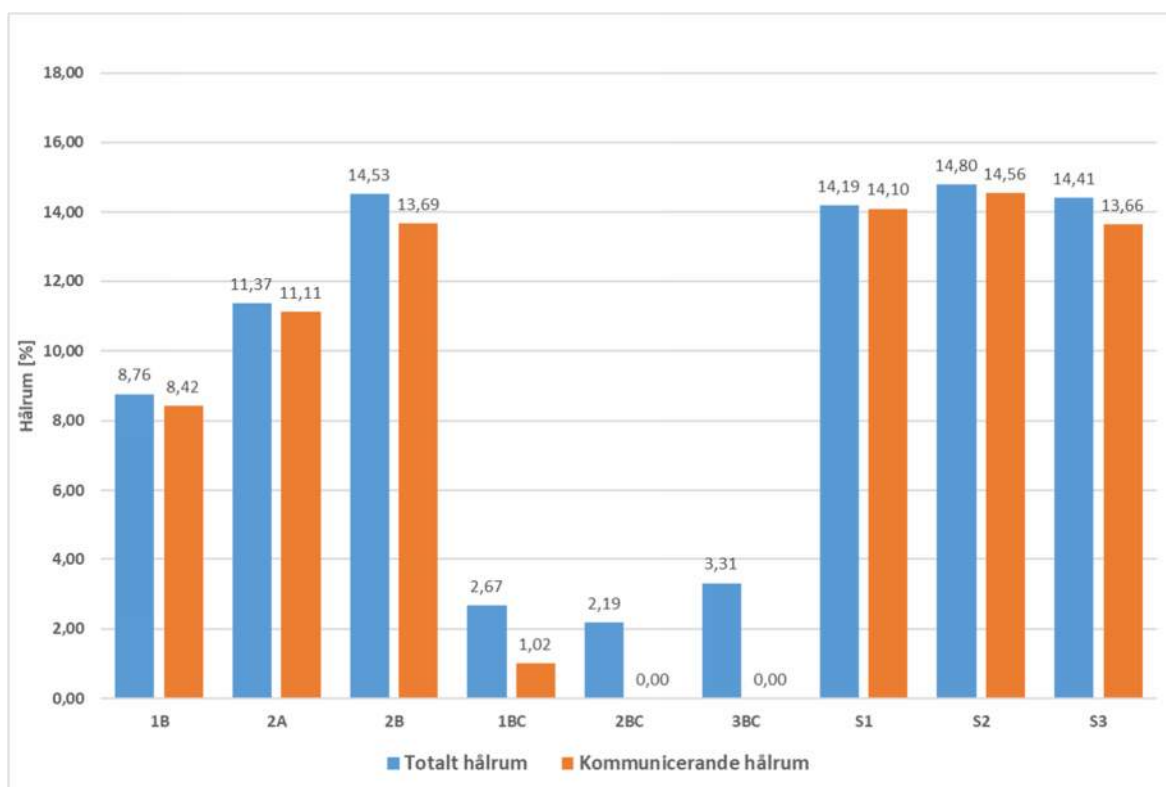
Slutligen redovisas trenden för det undre lagret i Figur 31. Trenden är lika tydlig även om det finns en lite större variation mellan de olika borrhämnarna. Det ges även att det undre lagret har lite större igensättning än det övre lagret. Detta är speciellt tydligt 2014 före rengöring då delar av det undre lagret är mer eller mindre helt igensatt.

**Figur 31.** Totalt samt kommuniserande hålrum (undre lager).

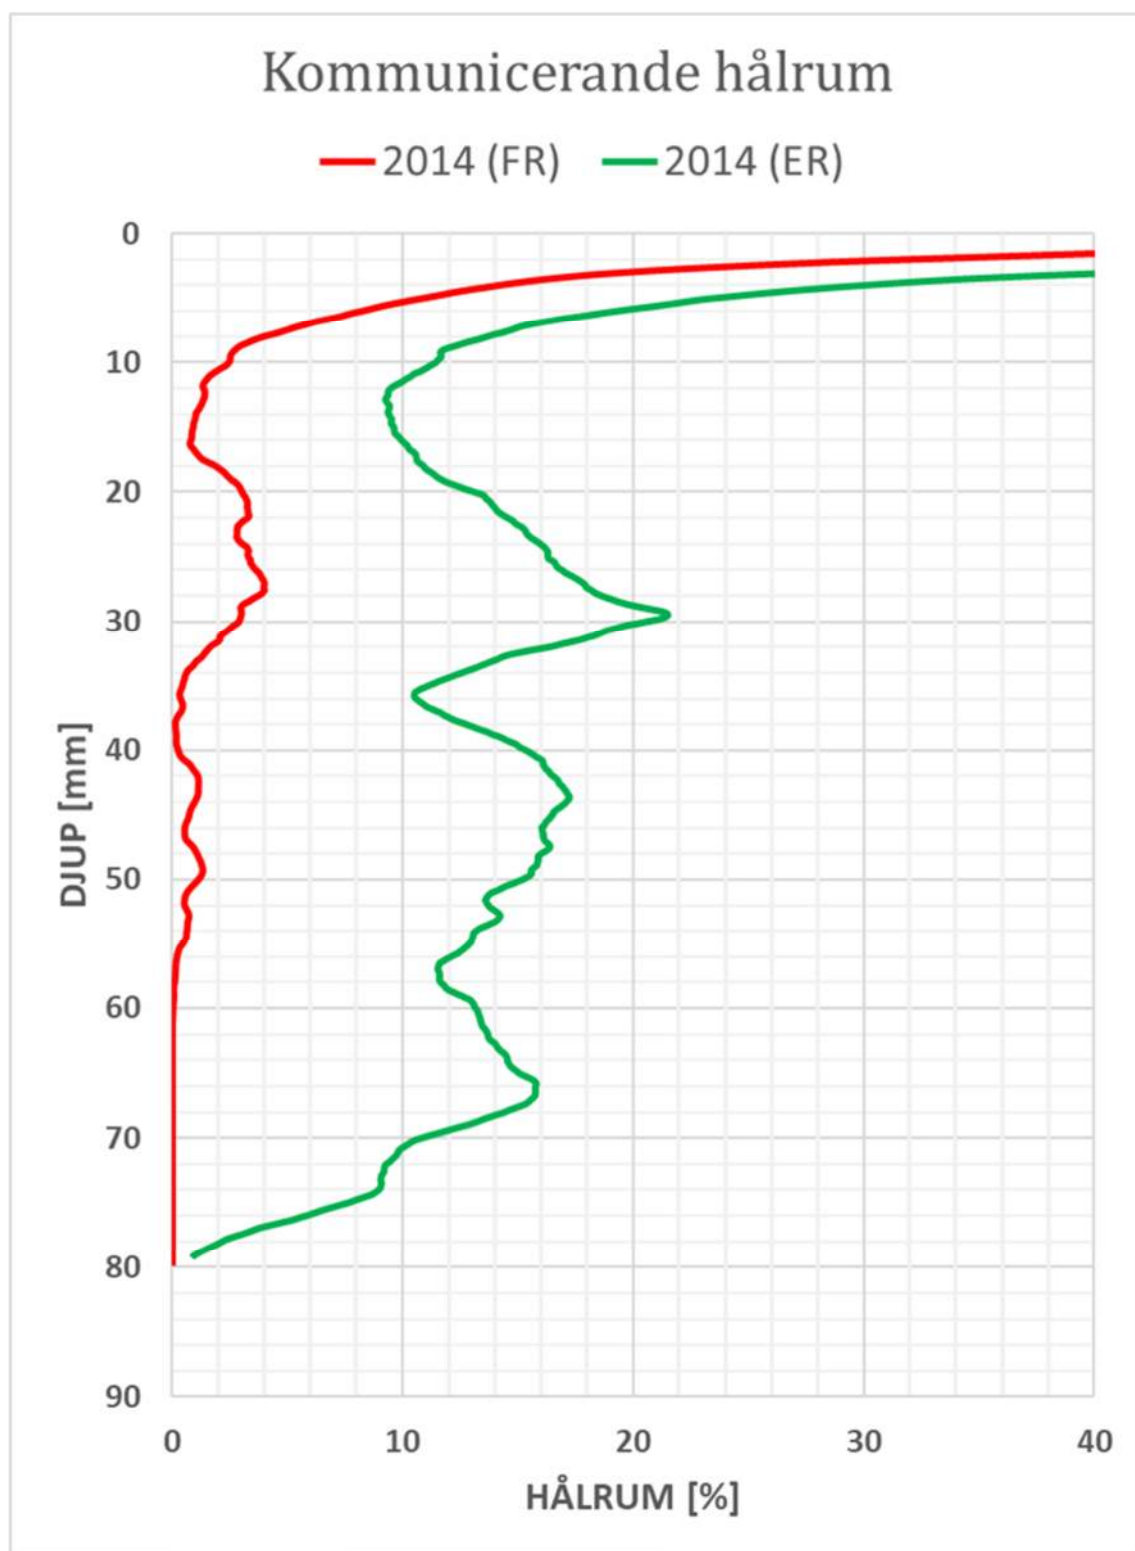
Figur 35 illustrerar skillnaden mellan 2014 (FR) samt 2014 (ER). Det syns tydligt VÄGREN signifikant ökar det kommunicerande hålrummet. Vidare syns även en signifikant djupverkande rengöring med VÄGREN. Det är inte bara det översta lagret som ökar hålrummet utan även det undre lagret ökar porositeten. Detta är mycket lovande då effekten av rengöringen ökar den akustiska livslängden. För mer kompletta och detaljerade resultat hänvisas till bilagan.

**Figur 35.** Kommunicerande medelhålrums för 2014 (Före respektive Efter rengöring).
