Fuktupptagning och Frostbeständighet hos Vattenbyggnadsbetong

Förekommande skador på betongkonstruktioner som står i ständig kontakt med sötvatten har i en del fall misstänkts bero på frostnedbrytning. Inom ramen för etapp 1 fram till licentiatexamen i doktorandprojektet 'Fuktupptagning och frostbeständighet hos vattenbyggnadsbetong' har bakomliggande nedbrytningsmekanismer till dessa typer av betongskador undersökts experimentellt genom laboratorieförsök.

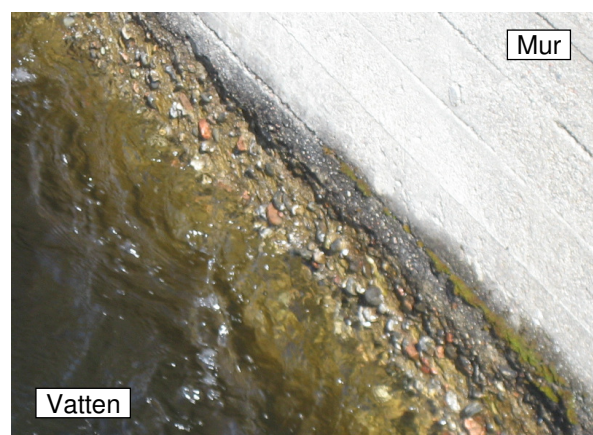
En vanligt förekommande skada på vattenbyggnader som står i ständig kontakt med sötvatten är att betongens yta successivt nöts bort vid vattenlinjen och att ballasten friläggs, se Figur 1. I de flesta fall är nedbrytningen långsam medan den i andra fall till och med har orsakat friläggning av de ytligast belägna armeringsjärnen. Detta gäller främst för vattenkraftverk uppförda före 1950.

I några fall har en avskalningstakt på upp till 1 mm även observerats för vattenkraftverk uppförda efter 1950. Ett täckande betongskikt på 50 mm kan således delvis försvinna inom loppet av 50 år, vilket då leder till förtida reparationsinsatser.

Utseendemässigt påminner skadorna om avskalningar orsakade av tösaltning. I vattenkraftmiljö förekommer normalt sett inte tösalter varför avskalning till följd av tösaltning bör kunna avfärdas. För konstruktioner där vattennivån är stabil över året är avskalningarna främst koncentrerade till vattenlinjen. Avskalningarna avtar därefter med ökat djup från vattenlinjen. För konstruktioner där vattennivån varierar under året är avskalningarna utspridda inom regleringshöjden. Som en följd av dessa observationer har nötning av is föreslagits som bakomliggande orsak till skadorna.

Figur 1. Frilagd ballast till följd av successiv avskalning av betongens yta i vattenlinjen.

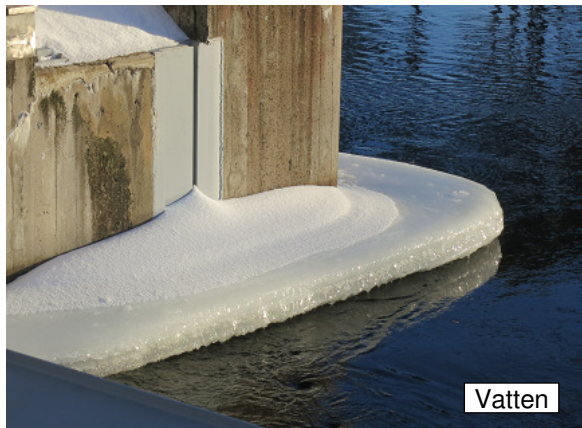
Under vinterhalvåret är betongen i vattenlinjen för det mesta täckt av is, se Figur 2. Isen täcker betongytan någon decimeter ned under vattenlinjen. Detta påvisar att det råder minusgrader i betongen trots att vattentemperaturen är över fryspunkten.

Figur 2. Vanligtvis är betongen i och strax under vattenlinjen täckt av is under vintern.

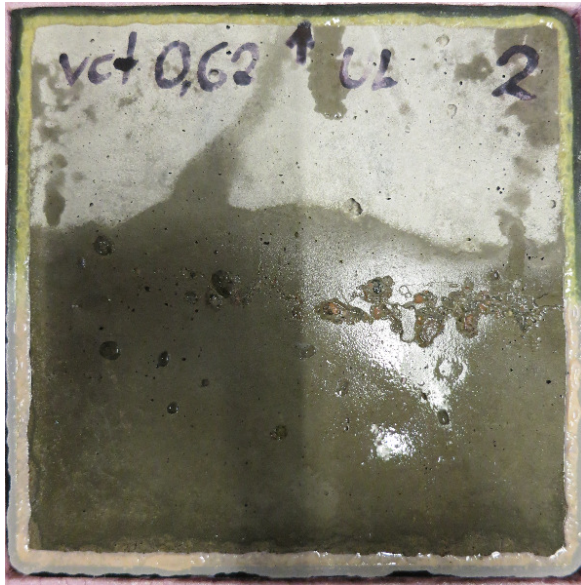
Vid frostprovning i försöksuppställningen i Figur 3 kunde ingen avskalning noteras på provkropparna med vct 0,54. Däremot kunde avskalning observeras i och strax under vattenlinjen för provkroppar med vct 0,70 och 0,62, se Figur 4. Avsaknaden av avskalning på provkropparna med vct 0,54 överensstämmer inte med verkligheten.

Figur 4. Mindre omfattande avskalning återfinns längs vattenlinjen på en provkropp med vct 0,62.

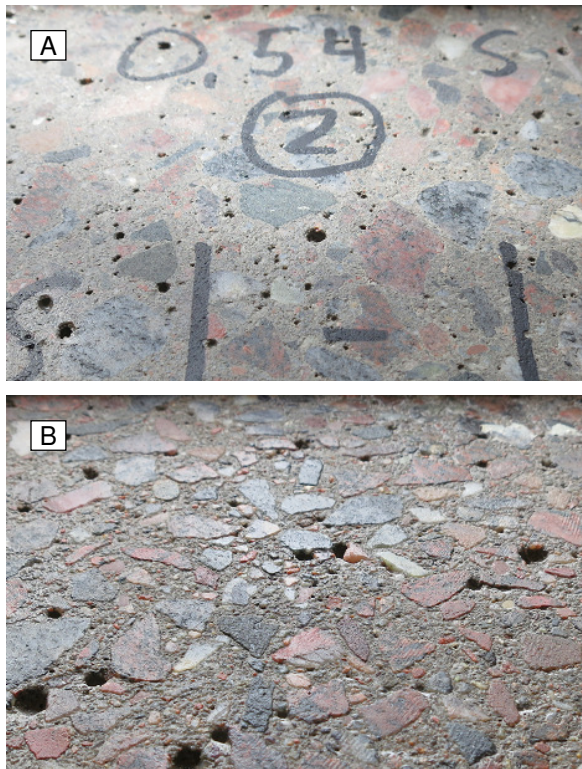
De provkroppar som uppvisade minst avskalningar var de som endast utsattes för F eller F+N. För både vct 0,62 och 0,54 var avskalningarna efter totalt 28 fryscyklar knappt märkbara. Avskalningarna för provkroppar som utsattes för U+F och U+F+N uppvisade större avskalningar. Störst avskalningar fick U+F+N, se Tabell 2 och Figur 5.

Studien visar att en frostbeständig betong, det vill säga vct 0,54 i den här studien, kan skadas när den utsätts för urlakning innan frysning. Detta stämmer väl överens med observationer från verkligheten. Urlakning av betong leder till ökad kapillärporositet, vilket i sin tur ökar risken för frostsador.

Figur 5. Ytan på provkroppar med vct 0,54 efter avslutat försök. Provkroppen i bild A utsattes enbart för frysning medan provkroppen i bild B utsattes för urlakning, frysning och nötning.

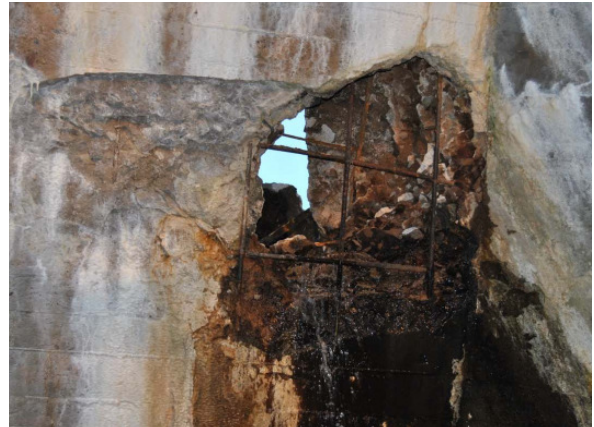
Skadade områden har i ett flertal fall påträffats långt under vattenlinjen på tunna betongdammar, exempelvis valvdammar och lamelldammar. De skadade områdena kan karakteriseras av att stora sjok av betong har fallit ner. Dykare har dessutom med handkraft kunnat dra loss ytterligare bitar. Skadorna har i enstaka fall nått ett djup på närmare 200 mm. Armeringen har då varit helt frilagd.

Den gemensamma faktorn för de skadade betongdammarerna är att de har varit utsatta för långa perioder av sträng kyla vintertid. Eftersom dammarna är relativt tunna och dessutom saknat isolering på nedströmssidan har genomfrysning kunnat ske. Dykare har noterat decimetertjocka istäcken långt under vattenlinjen på dammarnas uppströmssida.

I de flesta fall där skador har upptäckts har dessa åtgärdats och betongdammarerna har isolerats på nedströmssidan för att hindra genomfrysning. I ett fall åtgärdades inte dammen och till slut uppstod det ett hål som var 0,8 m i bredd och 1,2 m i höjd. All lös betong spolades bort av vattnet och enbart armeringen överbyggde hålet efteråt, se Figur 6.

Figur 6. Ett genomgående hål (0,8 m i bredd och 1,2 m i höjd) i en allvarligt skadad betongdamm.

De bakomliggande orsakerna till skadorna har inte utretts ordentligt i samband med åtgärderna. Både undermålig betongkvalitet och effekter av åldring är tänkbara orsaker. En hypotes är att dammarna har drabbats av makroskopisk islinnsbildning, vilket påminner om tjälskjutning i mark. Tjälskjutning inträffar när markytan utsätts för frysning och en frysfront vandrar nedåt i marken. Genom kapillärsugning av grundvatten kan islinstillväxt ske vid frysfronten och orsaka bulor på markytan.

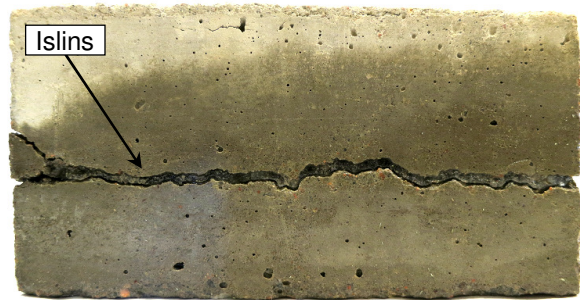
I provkropparna utan påverkan med betongkvalitet vct 0,9 eller högre inträffade makroskopisk islinsbildning. Provkropparna delades i två bitar av en horisontell och jämntjock islins, se Figur 9. Tiden till att provkropparna delades ökade med lägre vct. För vct 1,4 tog det 21 dygn och för vct 0,9 66 dygn. Försöket avbröts efter drygt 200 dygn. Då hade inga provkroppar med vct 0,8 eller lägre skadats av makroskopisk islinsbildning.

Figur 9. Provkropp som har delats av en islins.
