Uppföljning av tunnelrenovering vid järnvägstunnlarna vid Graversfors

Slutrapport SBUF-projekt 12518

2011-12-22

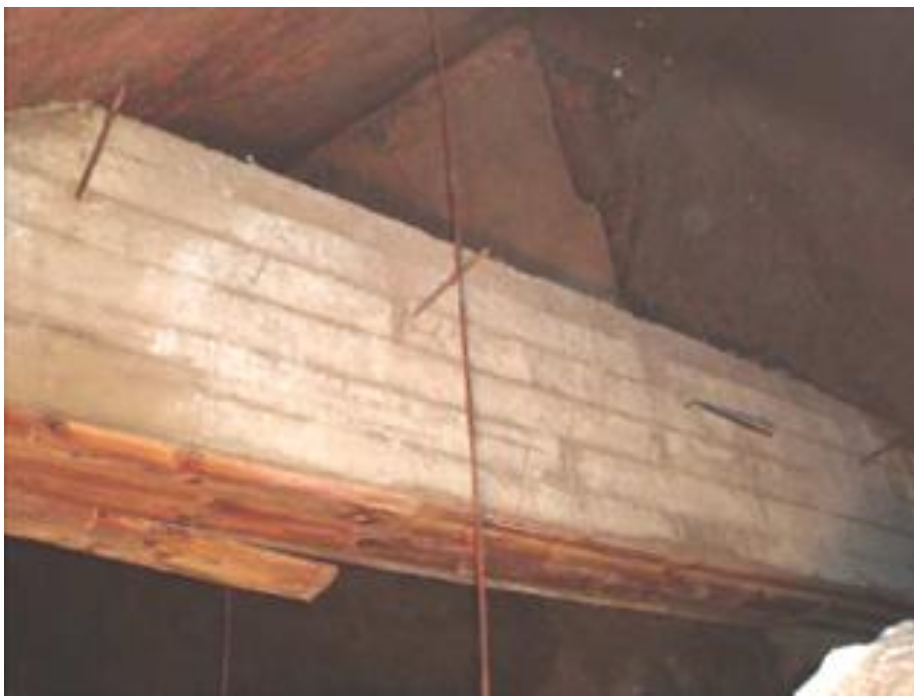
Det förefaller högst troligt att det förekommit stabilitetsproblem i tunnelarna redan under byggtiden, framförallt i den södra tunneln. Ett par så kallade "kyrkor", där kilformade block rasat ut, finns i tunneltaken och har förstärkts med hjälp av betongbalkar, se Figur 1. Dessa har gjutits innan takelementen monterats. Dessa strävor har förmodligen installerats för att undvika ytterligare nedfall men deras verkningssätt är oklart och tvivelsamt. Tunnelarna är i övrigt mycket sparsamt förstärkta med enstaka ingjutna bultar i tak och väggar. Injektering för kontroll av inläckande vatten har inte utförts.

Figur 1 Utfall i tunneltak och förstärkning med hjälp av betongbalkar/strävor.

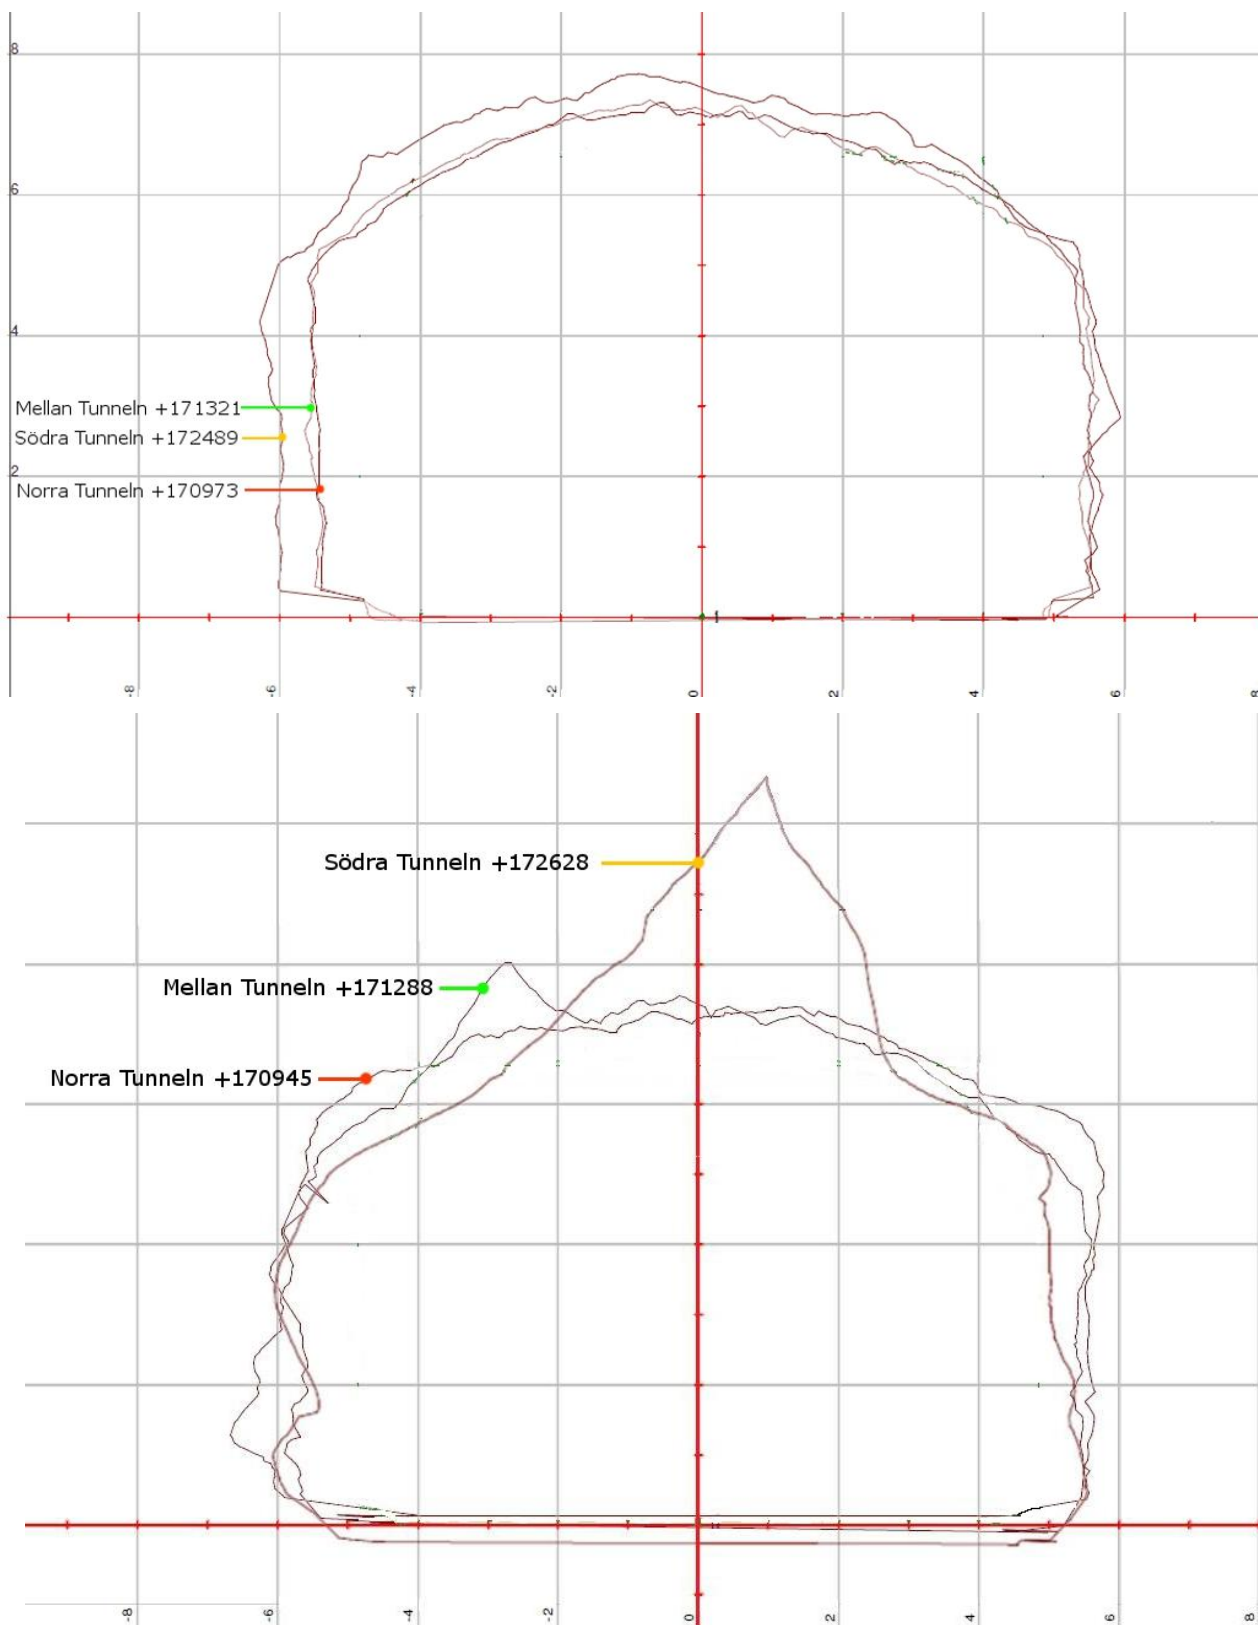
Figur 2 Typexempel på scannade sektioner från de tre tunnlarna.

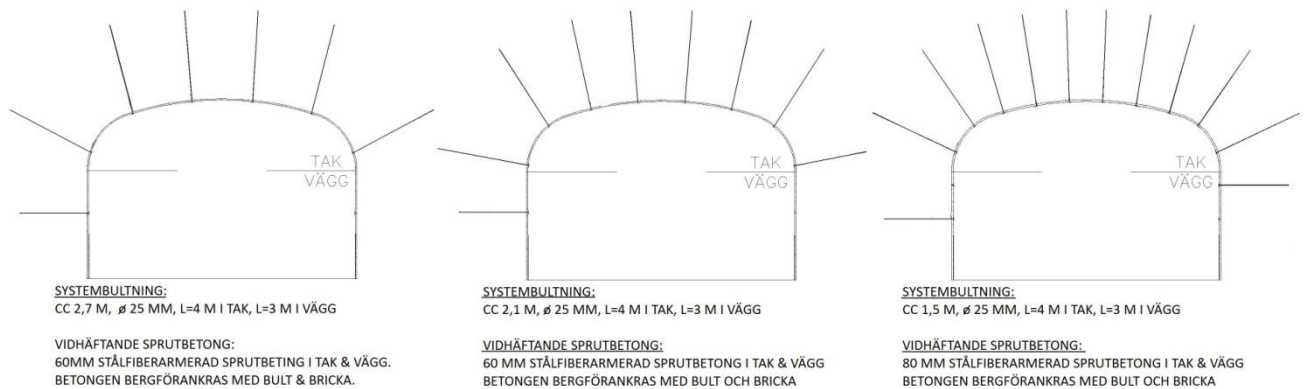
Bergförstärkningen delades in i tre olika förstärkningsklasser (A, B och C, se skiss) som alla byggde på ett heltäckande lager av fiberarmerad sprutbetong i väggar och tak samt systembultning med utanpåliggande brickor.

Figur 3 Förstärkningsklasser

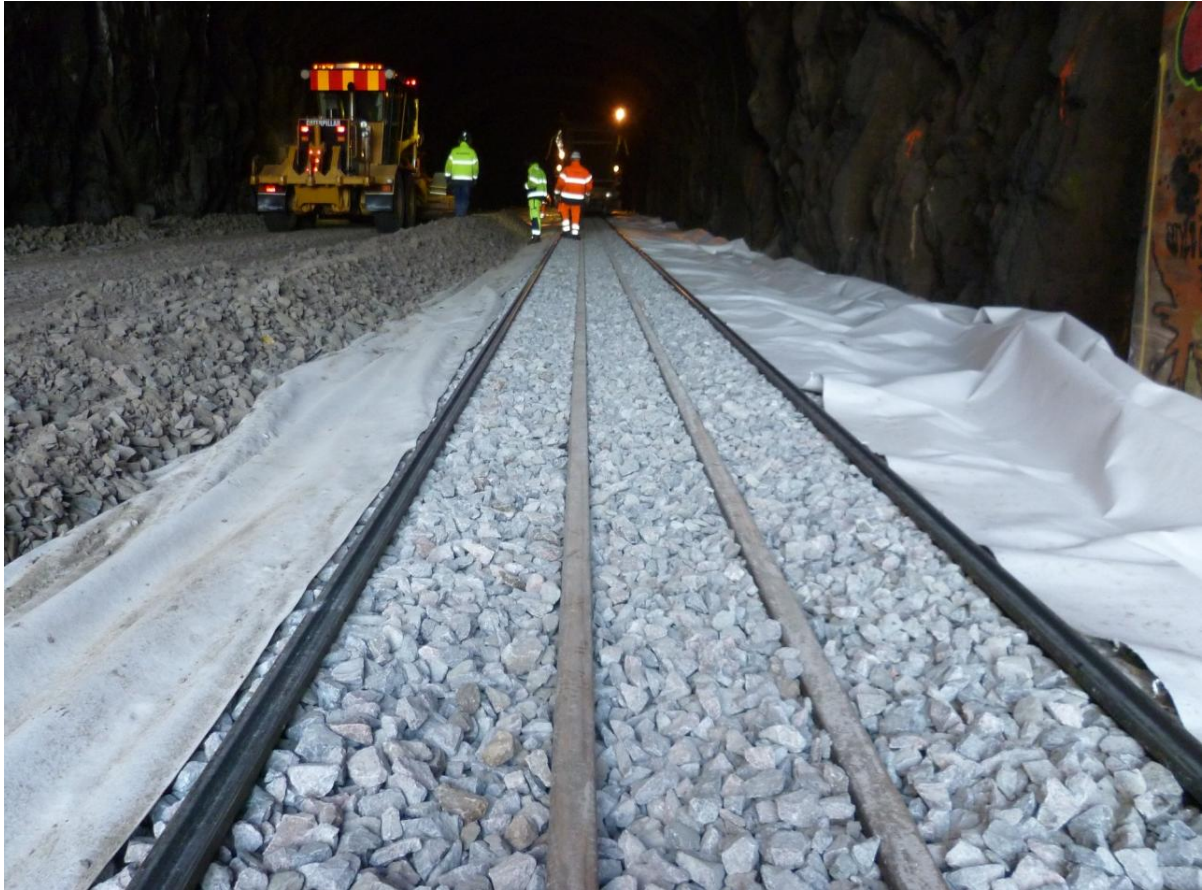
Figur 6 Provisorisk väg på spår. Makadam mellan spår över detta geotextil och bergkross.
