## Tillståndsbedömning av byggnader med hjälp av förstörande provning av byggnads-komponenter

2017-01-02

ISRN LUTVDG/TVIT--17/72XX—SE(XX)

Installationsteknik  
Institutionen för bygg- och miljöteknologi  
Lunds tekniska högskola  
Lunds universitet  
Box 118  
221 00 LUND

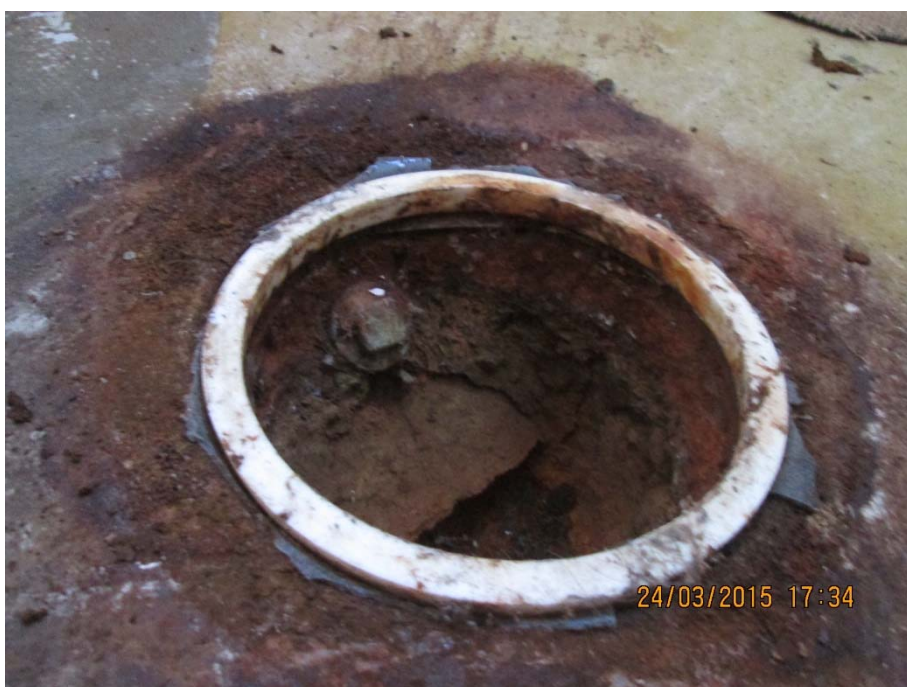
*Bild 5 Rost på brunnfläns*

Bild 5 visar en golvbrunn och hur den rostade. Golvmattan i våtrummen var torr och skör vilket gjorde att den skärvade sig när den demonterades. Brunnflänsen hade rostade och fukt trängt upp under mattan runt brunnen vilket löst upp limmet och orsakat mattsläpp. Fuktmätningar visade att värdena för väggens mätplatser låg mellan 37-67 i dessa våtrum vilket enligt Ganns indikativa värden är mycket torrt till normal torrt (se Tabell 4). Fuktmätningar på golvet visade värden mellan 40-61 vilket är mycket torrt till normaltorr. Det var bara en lägenhet (4DD1) som visade ett högre värde (76) som enligt värdetabellen är halvtorr. I nästan alla originalvåtrum med väv på väggarna hittades

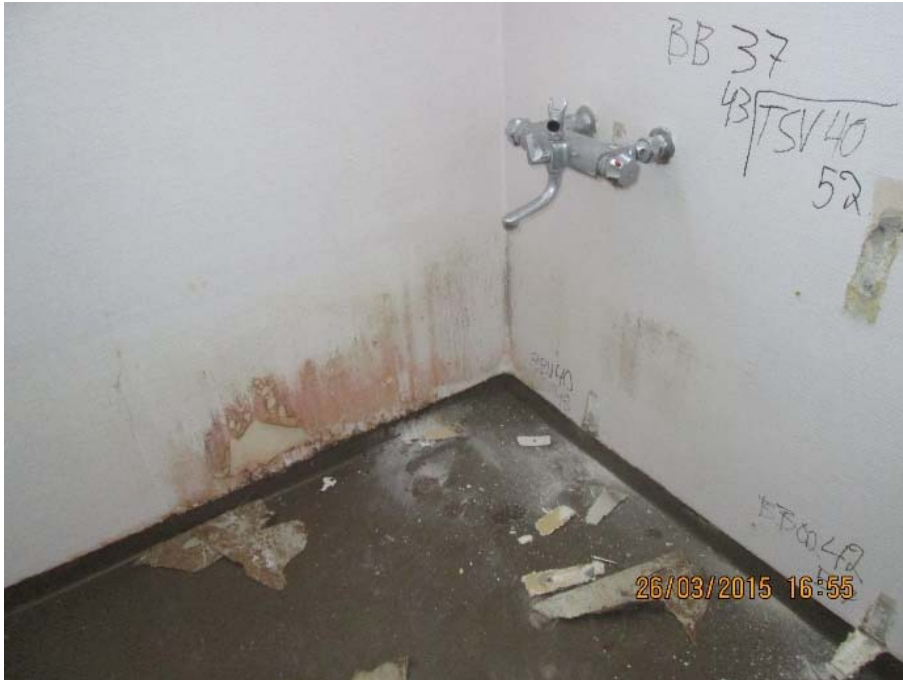
fuktskador av olika omfattning och mikrobiell påväxt hade skett bakom badkar (se bild 6, 7 och 8). Bild 7 visar hur fuktskadan löst upp limmet bakom väven och hur väv och bakomliggande plastmatta har släppt längs hela nederkanten. Det fanns mikrobiell påväxt på alla lagren i väggen (se bild 8).

*Bild 6 Fuktskada bakom badkar*

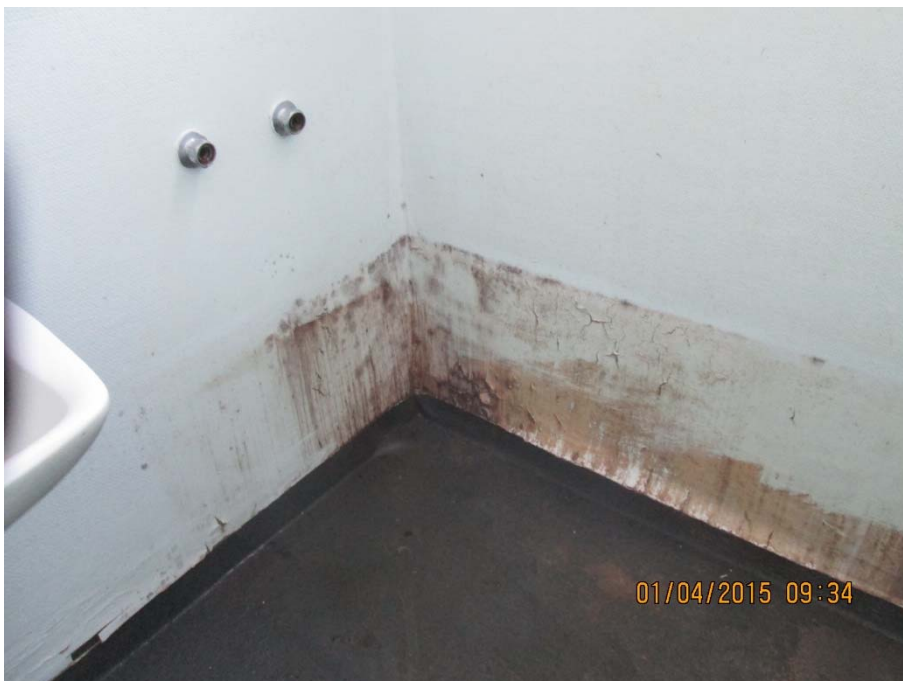
*Bild 7 Fuktskada och mikrobiell skada bakom badkar*

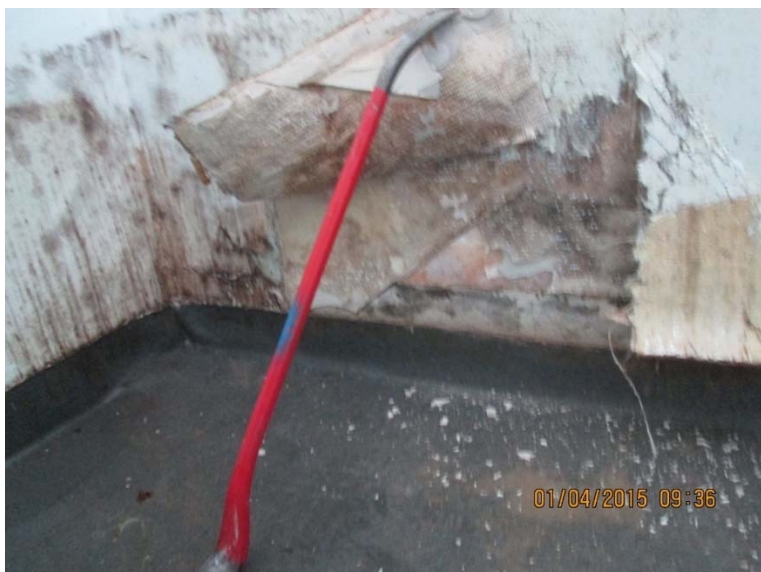
Bild 8 Mikrobiell påväxt bakom väv och bakomvarande ribbad plastmatta.

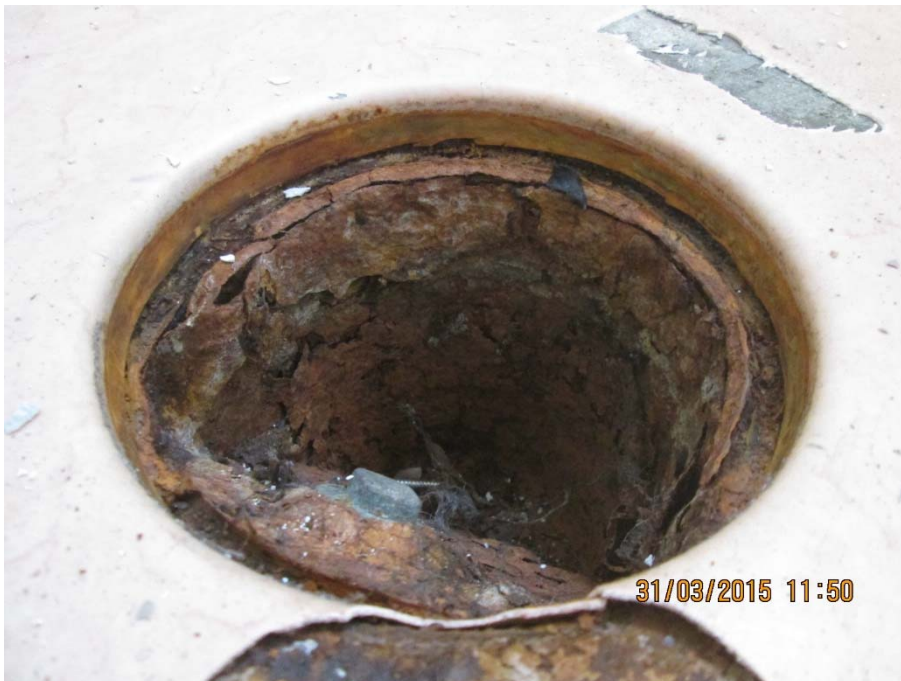
Två av de undersökta våtrummen hade ny golvmatta (se bild 9). Mätvärdena i dessa två våtrum var 37-59 på väggens mätplatser vilket är mycket till normalt torrt. Mätningar på golven visade att det var 47-66 vilket enligt värdetabellen är mycket till normalt torrt på golven. Vid demontering av golvmatta i en av lägenheterna (4BB5) visade det sig att golvbrunnens fläns hade rostade och orsakat fuktinträning under mattan som fått denna att lossna (se bild 10 nedan).

*Bild 10 Rostad brunnsfläns vilket orsakat mattsläpp*

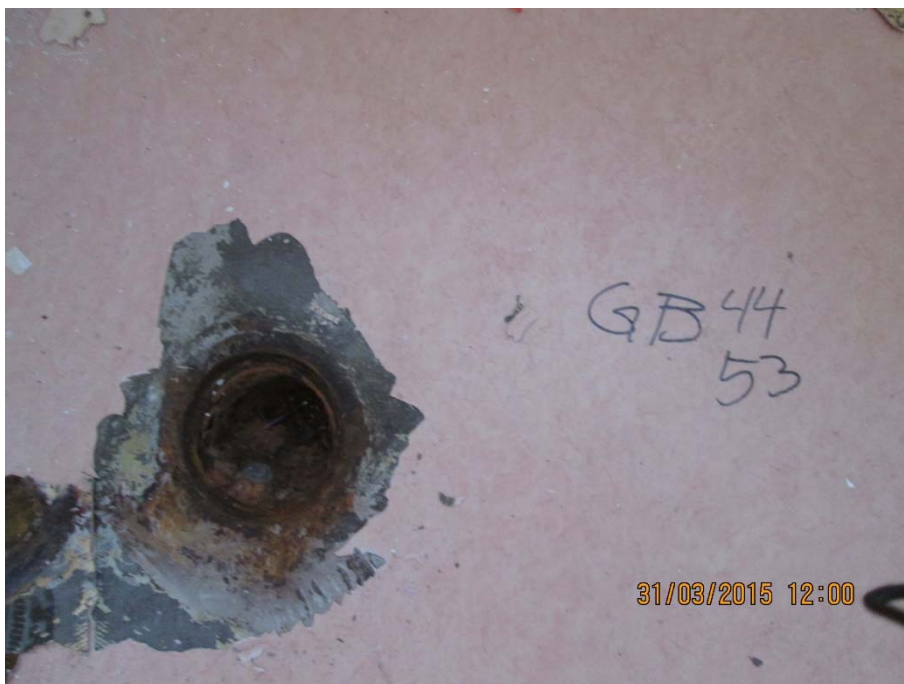
Bild 12 Mattsläpp runt golvbrunn

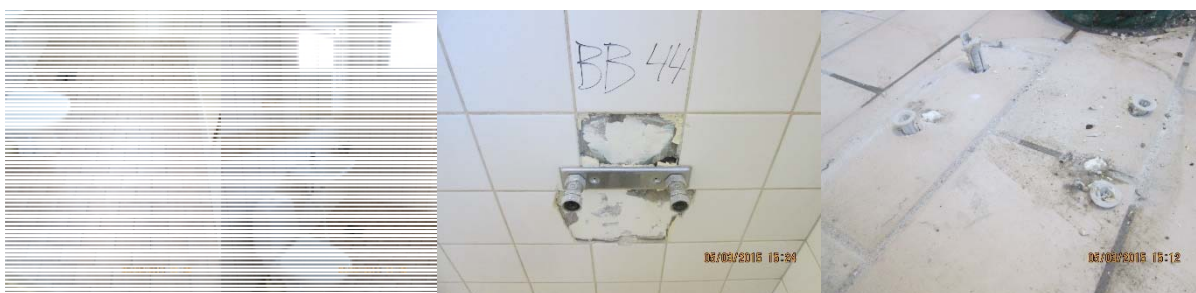
Bild 18-21 Lägenhet 2AA2

Bilderna visar utformning, brunnplacering och armaturinfästning samt infästning av wc. Som synes var denna pluggad utan tätningfog.

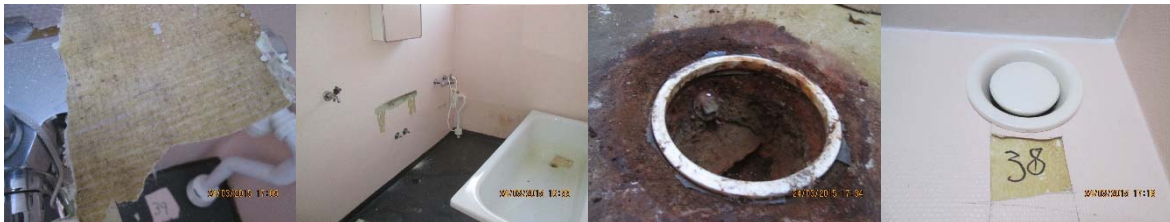
Bild 58-61 Lägenhet 4CC1

Bilderna visar mikrobiell påväxt bakom väv, mätplatser, rostangrepp under matta vid golvsbrunn samt frånluftsdon.

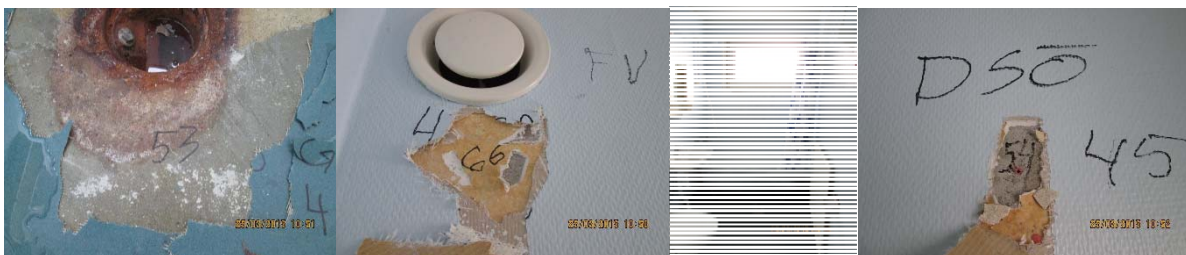
Bild 62-65 Lägenhet 4CC2

Bilderna visar läckage runt golvsbrunn, ytskikt vid frånluftsdon, badrummets utformning samt mätställe vid övre duschstångsinfästning.

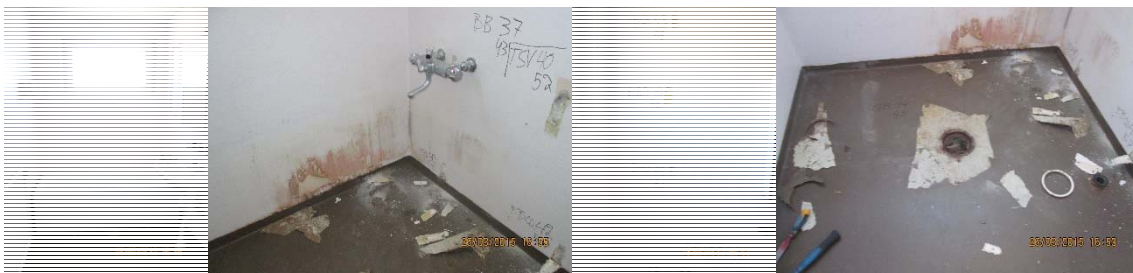
Bild 78-81 Lägenhet 4DD6

Bilderna visar våtrumets utformning, mikrobiell påväxt bakom badkar, mätplatser och golvbrunn.

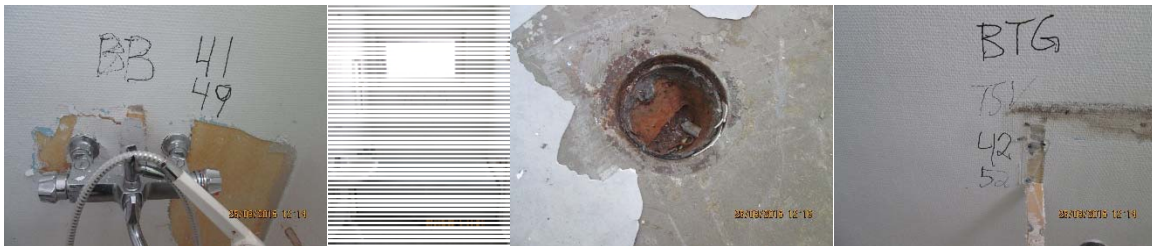
Bild 86-89 Lägenhet 4CC3

Bilderna visar badkarsblandare, våtrumets utformning, rost på golvbrunn och bakteriell påväxt bakom tvättställ.

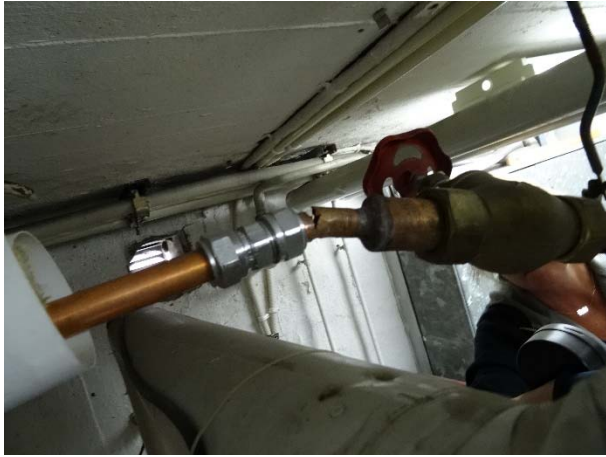
VVC-slingan visade däremot tecken på hastighetskorrosion och materialförtunning på en del ställen. Delar av VVC-systemet har bitvis bytts ut under årens lopp på grund av dessa problem. Ett rör bröts till och med av vid demontering av en provbit i anslutning till en cirkulationspump (se bild 106). Här var godstjockleken så tunn att röret inte kunde hålla upp pumpen då röret skars av på andra sidan utan det bröts av utav pumpens vikt. Av provbitarna upptäcktes 8 fall av gropfrätning av ringa karaktär som inte påverkat rörens godstjocklek nämnvärt. I ett fall med gropfrätning hade denna

*Bild 106 Rörbrott vid demontering*

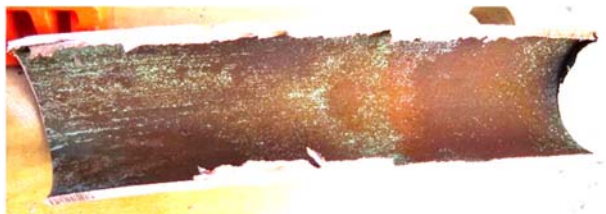
belagts med en rostbeläggning senare (se bild 107). I ett matarrör i källaren hade delar av ytan korroderat (se bild 108). Vid ett antal prov hade fåtal angrepp av gropfrätning uppstått vid lödningen av detaljerna (se bild 109 och 110). Vid analyserna visade mätning av godstjockleken att alla var lite tjockare i godset än vad som framgår av fabrikörens märkning.

*Bild 108 Ytkorrosion*

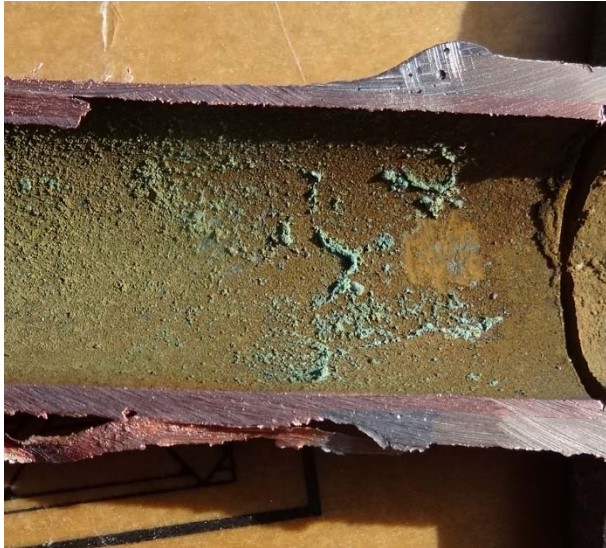
*Bild 109 Korrosion i rör vid lödning*

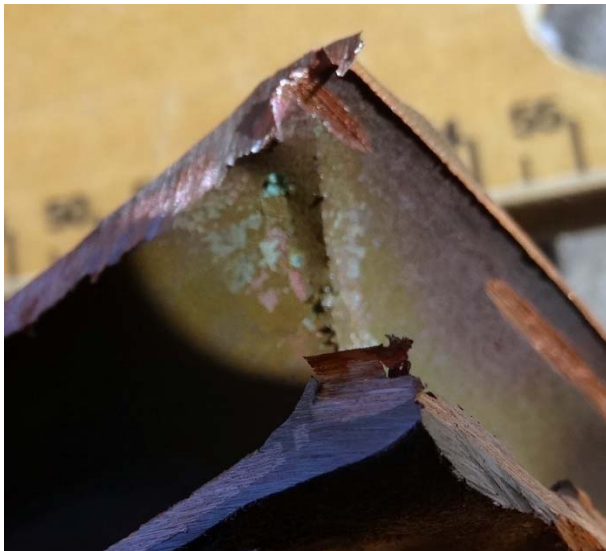
*Bild 110 Gropfrätning vid lödning*

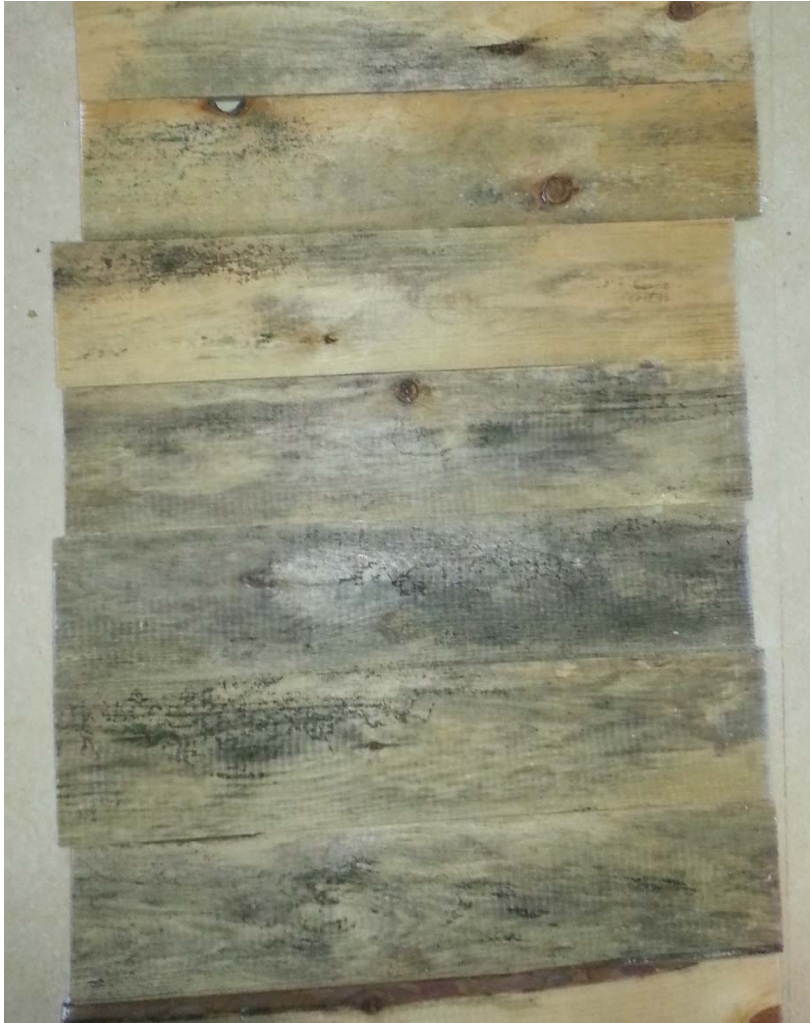
Totalt undersöktes 10 lägenheter där nio av dessa har analyserade prover. Alla de undersökta väggfacken visade mögel av olika grad men generellt var det synlig påväxt på all råspont i väggarna (se figur 9). Resultaten presenteras i diagrammen nedan för varje lägenhet. Det togs prover från både råspont och regelstomme i alla undersökta badrumsyttreväggar.

Bild 156 Mögelskada râspont
