Lufttäthetsprovning av större byggnader i sin helhet

– En studie av lufttätheten i en stor skolbyggnad med klassning Miljöbyggnad
Silver

*Emelie Appelberg
Stockholm, december 2014*

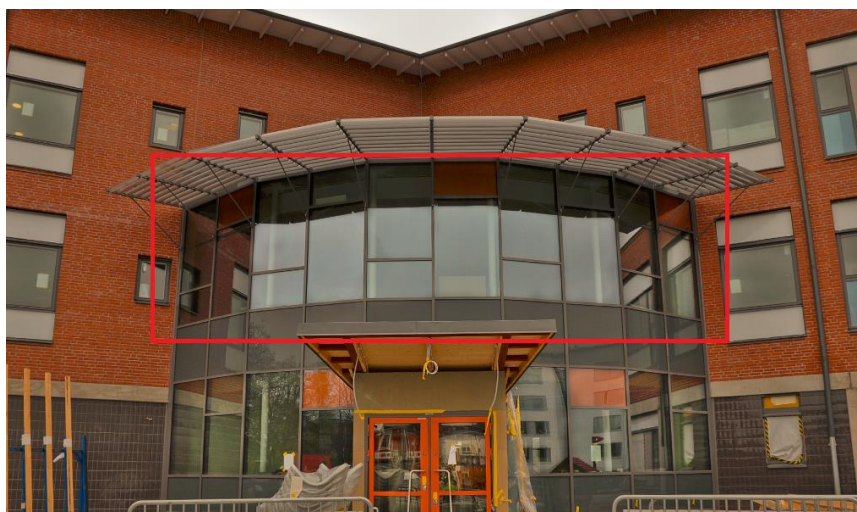
Dörr- och fönsteranslutningar och -beslagningar håller ofta inte ställda täthetskrav. Speciellt är det svårt om inte omöjligt att få lås som till exempel elslutbleck helt täta. Dessa undantas därför ur testet genom att tejpas över, likväl som att dörrbladen tejpas mot karmen. Det är även viktigt att kontrollera föreskrivna fönster och dörrars krav; beroende på hur stor yta som dessa upptar kan det innebära en stor påverkan på klimatskalets täthetsprestanda. I detta fall har fönstren krav på 0,5 l/sm², vilket alltså är betydligt högre än byggnadens totala krav på 0,3 l/sm². Samtliga partier i byggnaden uppvisade trots hög täthetsklass stora läckage vilka beskrivs grundligare senare i rapporten.

Figur 5 Problematiskt fasadglasparti. (Egen bild)

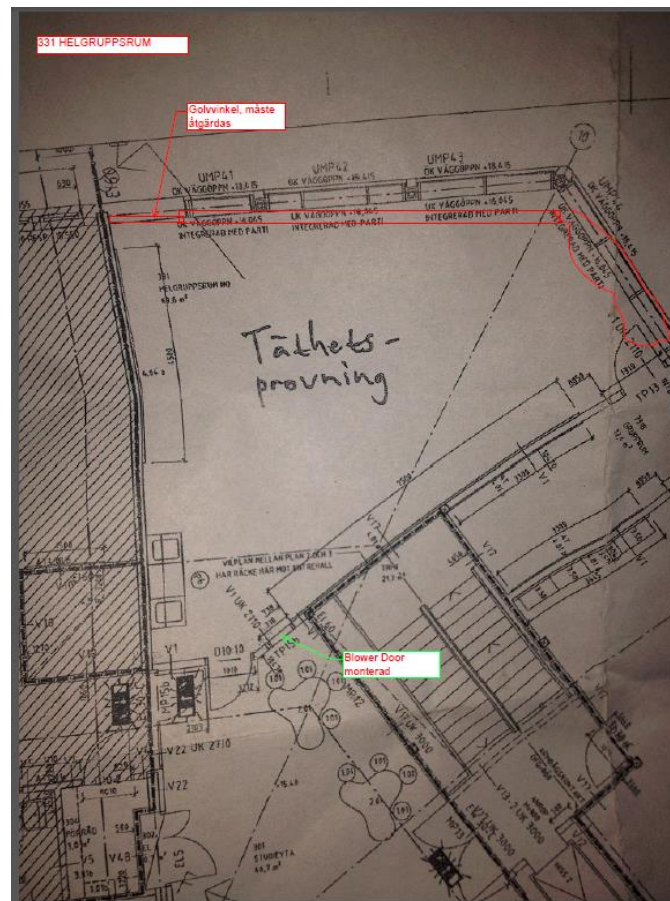
Provtryckning nummer ett utfördes när väggar ännu ej var dubblade och vertikala genomföringar ännu ej permanent igensatta. Tillfälliga öppningar plastades och tejpades provisoriskt. Testet utfördes med en blower door-fläkt och plastade dörröppningar. Det gick vid detta tillfälle inte att få något numerärt resultat av provtryckningen då rummet var för otätt och fläkten inte hade kapacitet nog att komma upp i rätt tryck på grund av det stora läckluftflödet. Resultatet av testet blev istället en givande läckagesökning och utvärdering inför nästa omgång. Flertalet läckagepunkter identifierades med hjälp av blotta känslan av vinddrag såväl som med rökgasflaskor.

Figur 7 Anteckningar från läckagesökning rum 331. (C. Gustafsson, Energikompetens, 2013)

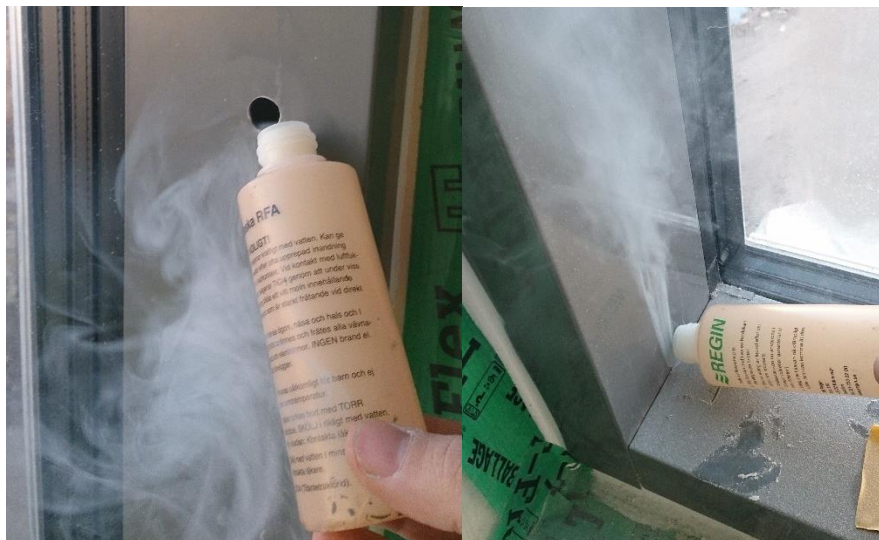
Inför täthetsprovning och läckagesökning omgång 3 fogades samtliga bjälklagsskarvar i det aktuella rummet för att få en mätbarhet på hur mycket detta påverkade det totala luftläckaget. Fogningen gjordes med fogmassa och inte med bruk eftersom fogmassan är smidigare och kommer längre in i trånga utrymmen. Den är även lättare att applicera. Fogningen lades längs med skarven ungefär 15 cm in från tejpens vid plastfoliens avslut. Differensen i resultat mellan omgång 2 och omgång 3 visade att varje skarv läckte ungefär 1 l/s i genomsnitt. I detta fall skulle det innebära cirka 400 l/s i hela byggnaden, vilket är ekvivalent med ungefär 0,05 l/sm² räknat på 8000 m² klimatskal. På ett så hårt krav som 0,3 l/sm² slår detta ganska hårt, varför det utifrån denna information beslutades att foga samtliga bjälklagsskarvar i hela byggnaden. Vid denna trycksättning upptäcktes också stora läckage kring fönsterpartierna, både i bygganslutningarna till dessa och i själva partikonstruktionerna. Detta går inte i linje med partiernas prestanda, vilka tvärtom hade en hög täthetsklassning. Problemet återfanns på flertalet partier i byggnaden och kunde åtgärdas på plats.

Figur 9 Luftläckage i partikonstruktion. (Egen bild)

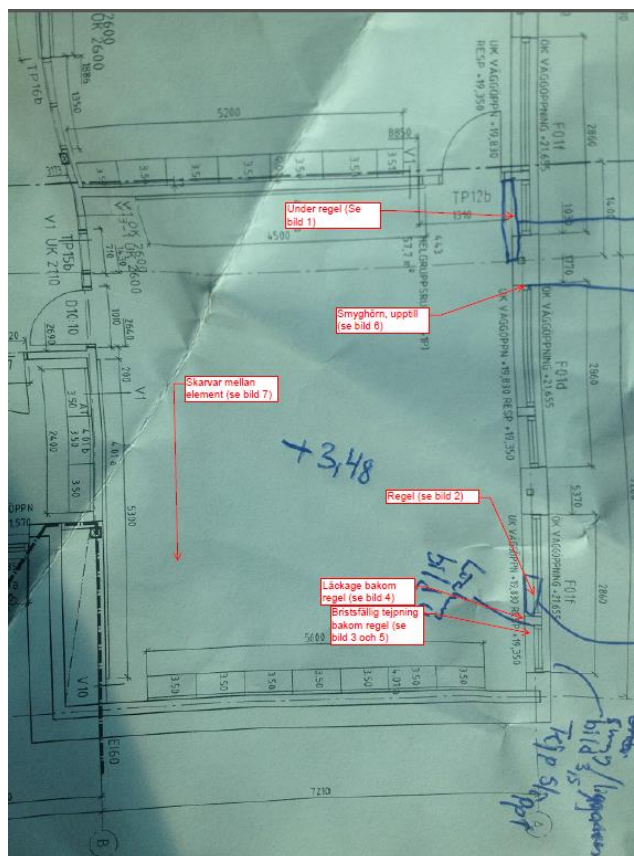
Rum 443 trycksattes första gången då det ännu ej var dubblat och vertikala genomföringar i schakt och liknande ännu ej var permanent igensatta. Läckagesökningen resulterade i identifieringen av flertalet läckagepunkter, majoriteten av vilka återfanns i anslutning till fönsterpartierna.

Figur 12 Läckagesökning av rum 443 omgång 1. (C. Gustafsson, Energikompens, 2013)

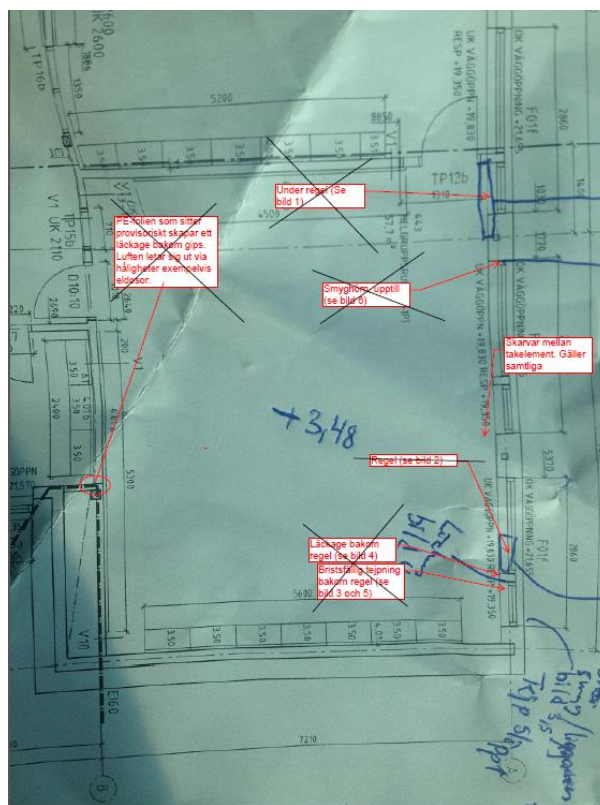
Vid tillfället för provtryckningsomgång nummer 3 var gipsskivor monterade utfackningsväggen och rummet var målat. Vertikala genomföringar i form av slitsbottnar och radiatorgenomföringar var permanent tätade och plastmatta var lagd. Fogningen runt samtliga fönster var kontrollerad och kompletterad. Detta gjorde att ett bättre resultat med mindre läckage erhöles jämfört med föregående test.

Figur 15 Anteckningar från läckagesökning nr 3 rum 443. (C. Gustafsson, Energikompentens, 2013)

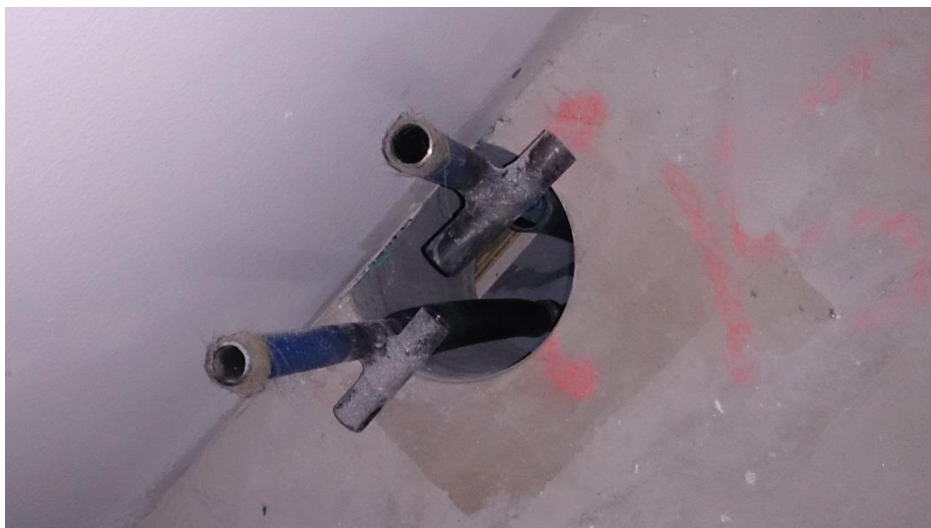
Figur 18 Öppna röravslut börr sättas igen så att luft inte transporteras bort genom röret. (Egen bild)

Här liksom vid det sista testtillfället i rum 331 fogades skarvarna mellan hd/F-elementen, både mot yttervägg och mot rumsavskiljande väggar inne i huset. Detta för att skärma av zonen och för att inte få missvisande läckage inåt. Läckage inåt i huset kommer inte att utgöra ett problem längre fram i den totala provtryckningen, då hela byggnaden kommer att utgöra en homogen zon luftflödesmässigt. I deltesterna måste dock även luftflöde inomhus regleras. Till detta test var ventilations- och rörgenomföringar permanent tätade med fog istället för temporärt med tejp.

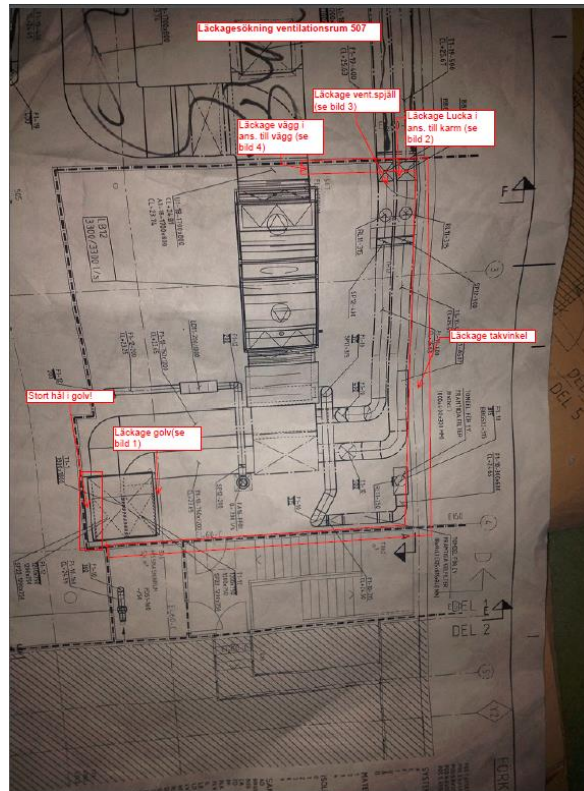
De stora problemområdena visade sig vara att uppnå täthet kring de fyrkantiga ventilationskanalerna. Här fanns både vertikala och horisontella genomföringar i bjälklag och väggar. Att det var otätt från början visade sig bero både på att viss tätning hade förbisetts i tidigare skeden, men också att vissa ställen var så svåråtkomliga att tätningen som gjorts helt enkelt inte var tillräcklig. En uppenbar svårighet vid läckagesökningen i detta rum var att det var väldigt svåråtkomligt att komma åt och upptäcka eventuella läckage då hela aggregatet redan stod på plats. Övriga brister som upptäcktes var till exempel ett stort luftläckage längs med takvinkeln vilket troligen var luft som kom från angränsande rum samt läckage runt ventilationskanaler och ställuckor.

Figur 20 Anteckningar från läckagesökning nr 1 i fläktrum 507. (C. Gustafsson, Energikompens, 2013)

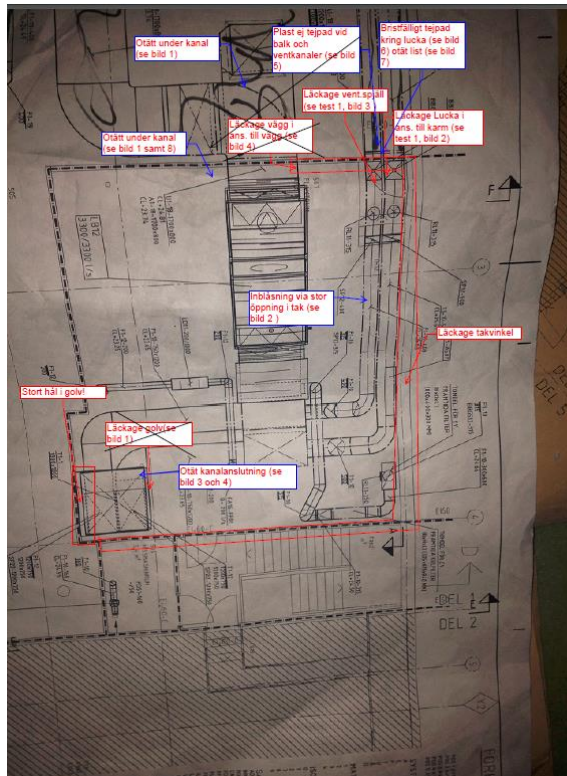
Efter omgång 1 tillsågs omsorgsfullt att alla läckageställen tätades men ändå kunde många av problemområdena konstateras kvarstå vid nästa trycksättning. På grund av många vinklar och ibland svårigheter att lokalisera källan till läckagen krävdes flera "provätningar" för att kunna analysera flödesvägarna. Vid omgång 2 upptäcktes även ett visst läckage genom ventilationskanalernas väggar, vars täthet självklart också är vital för att erhålla ett bra inomhusklimat. Lärdomen från detta rum var att en täthetsprovning alltid bör göras innan dubbling sker, vilket inte var fallet här. Detta ledde till tillbakagångar i form av att väggar fick rivs och byggas om med mera.

Figur 21 Anmärkningar från läckagesökning nr 2 i fläktrum 507. (C. Gustafsson, Energikompentens, 2013)

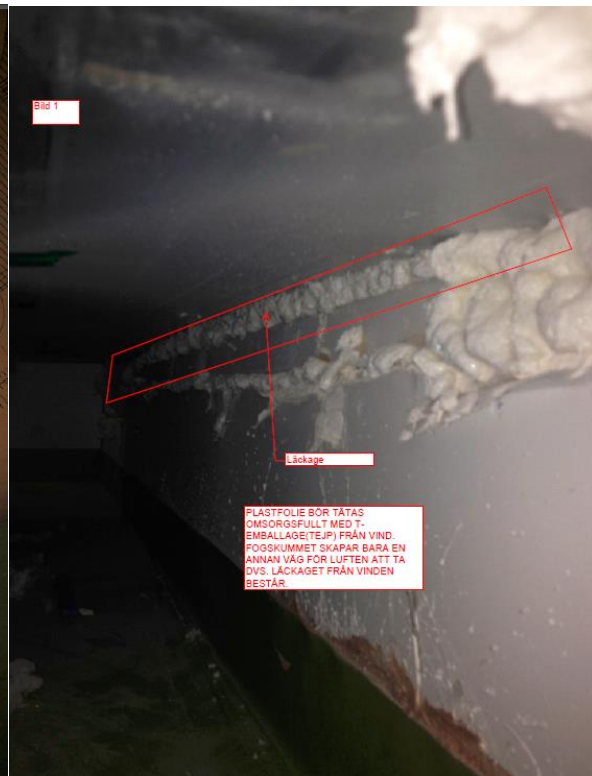
Figur 22 Ventilationskanal-vägganslutning ut mot kallvind. (C. Gustafsson, Energikompentens, 2013)

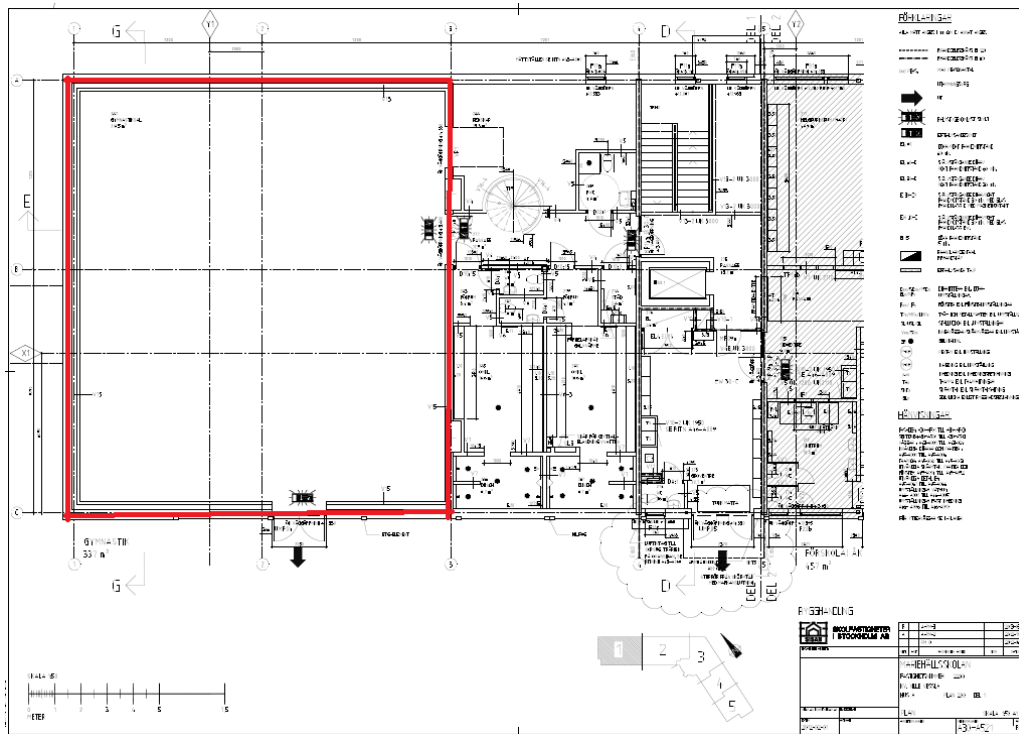
De läckage som faktiskt upptäcktes i rummet var vid fönsterkarmar samt anslutningar mellan betongsockel och ytterparti. Just dessa typer av läckage är vanligt förekommande generellt sett och bör has i åtanke vid varje partimontage. I detta rum var det speciellt viktigt med ett täthetsprov innan träpanelen sattes upp; hade detta inte gjorts och ett läckage visat sig senare hade det varit extremt kostsamt ekonomiskt och tidsmässigt.

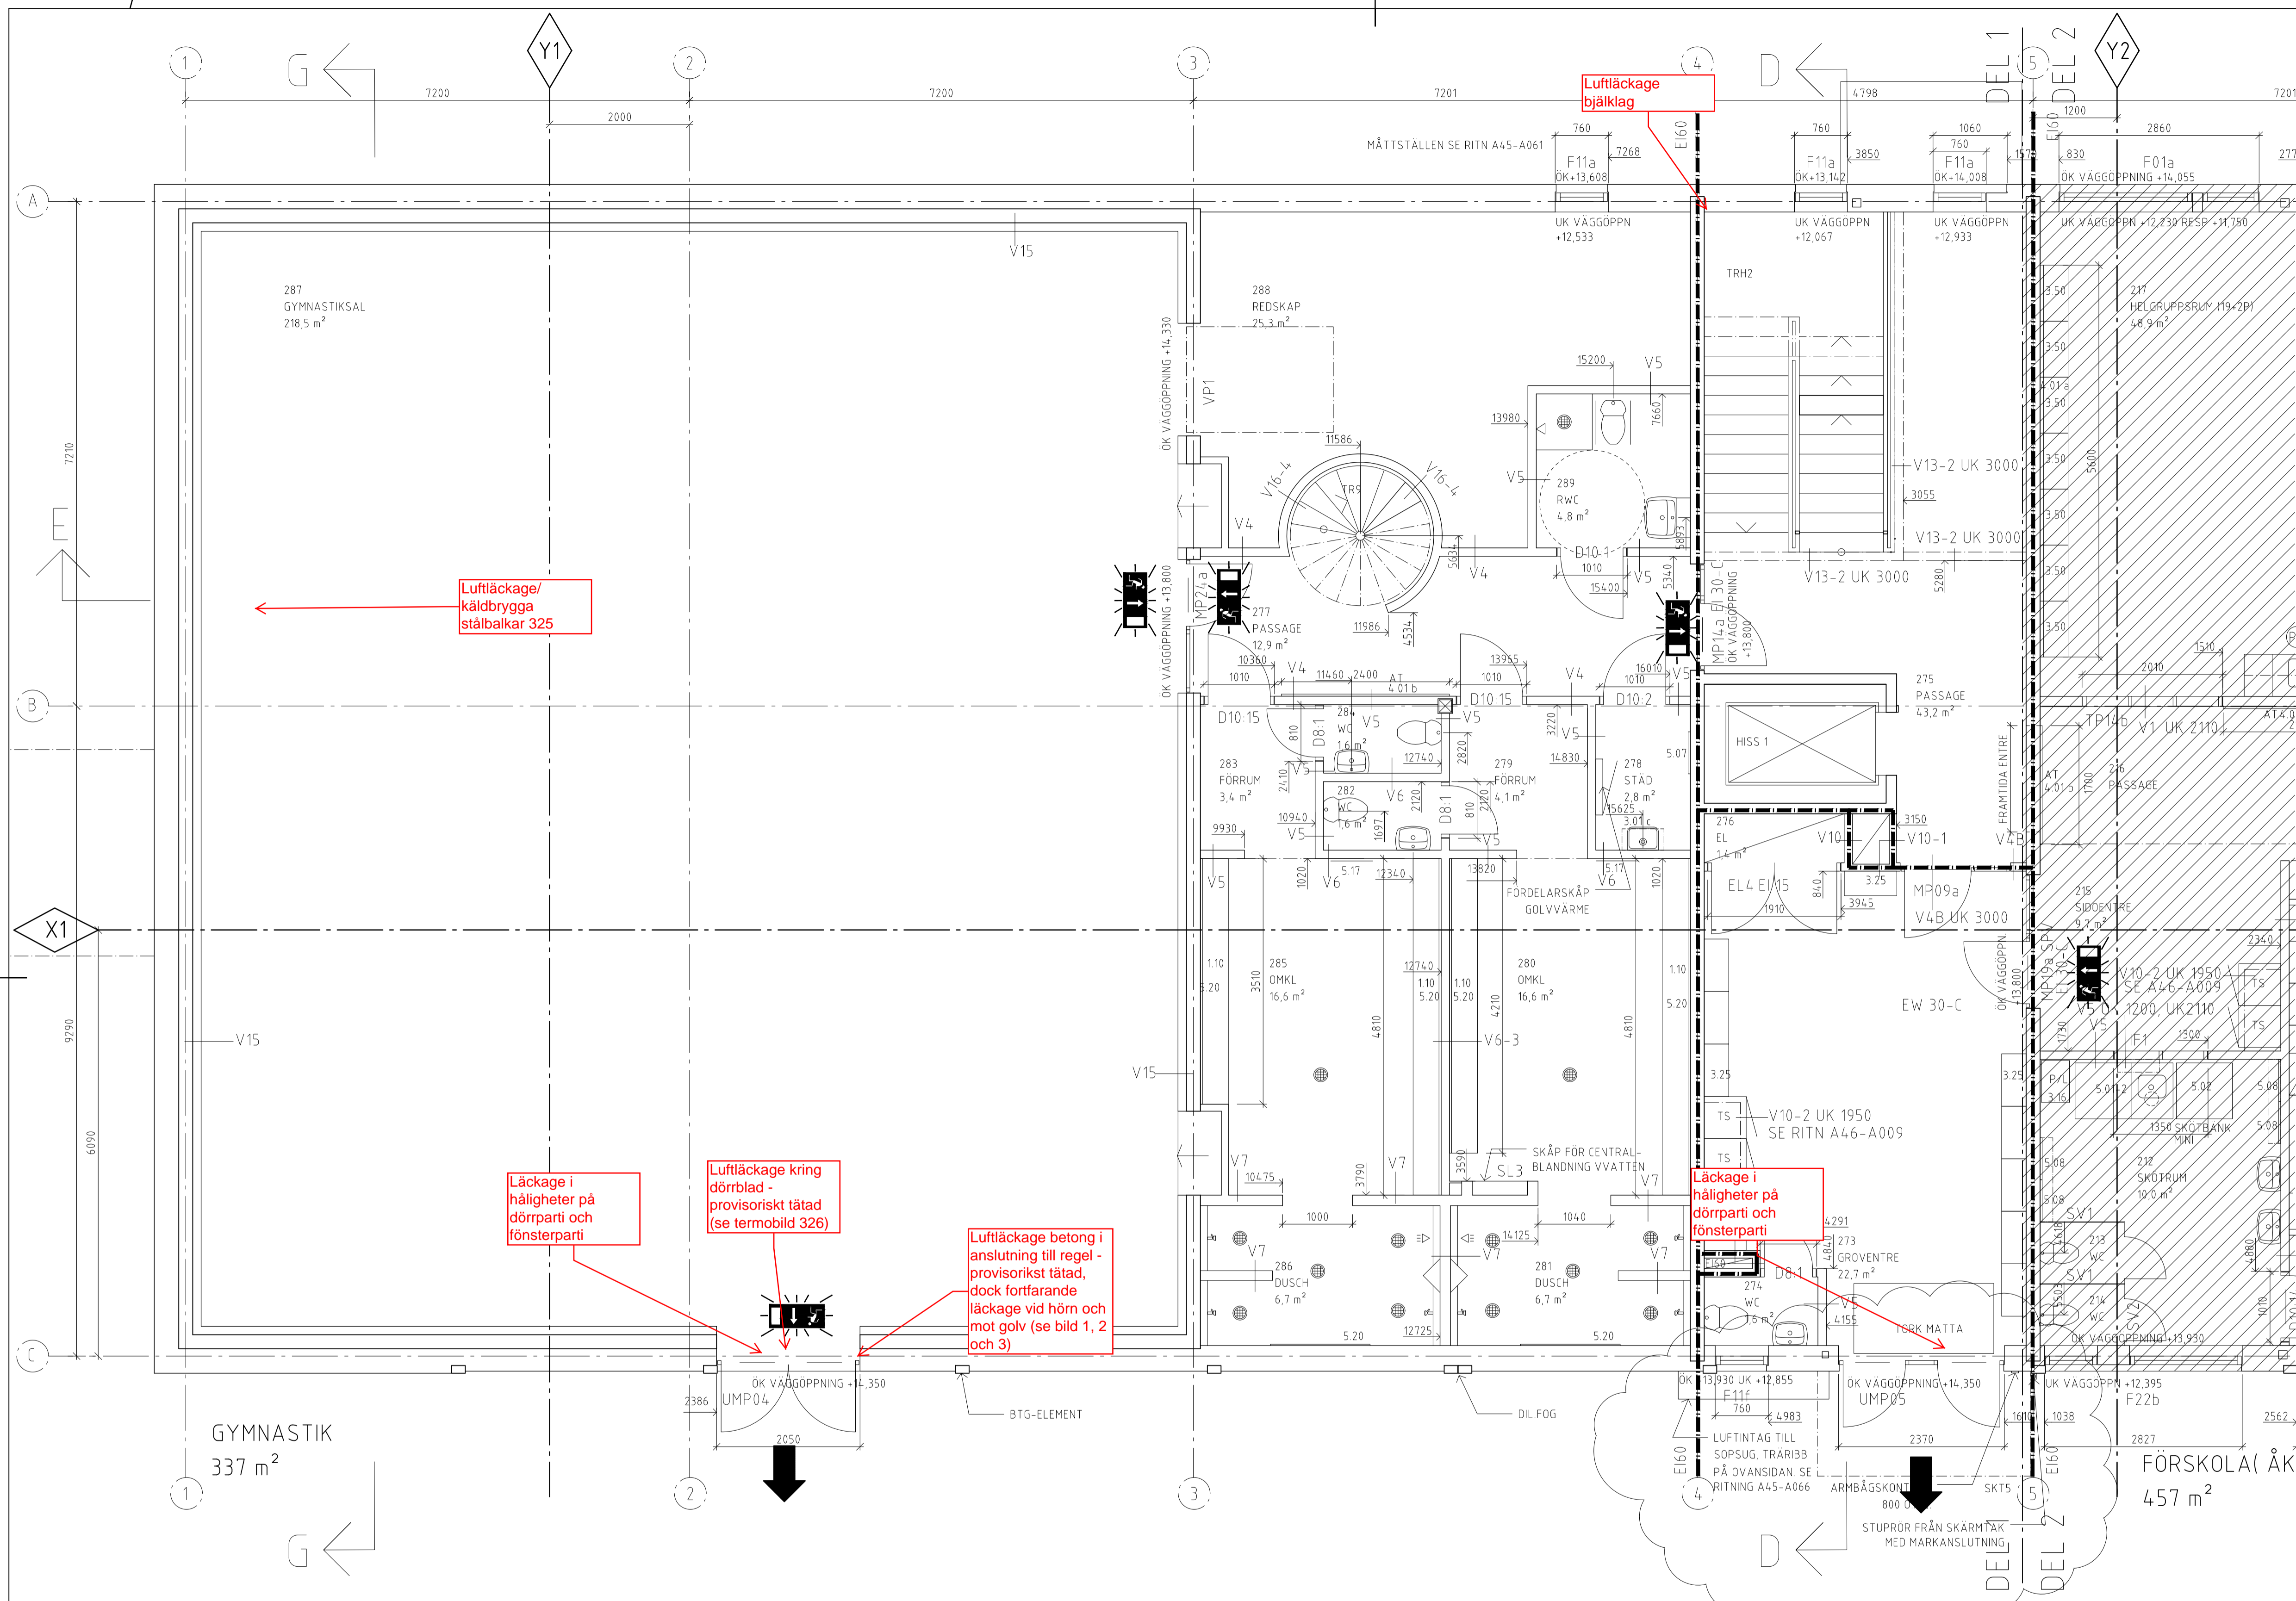
Luftläckage/käldbrygga stålbalkar 325

Läckage i håligheter på dörrparti och fönsterparti

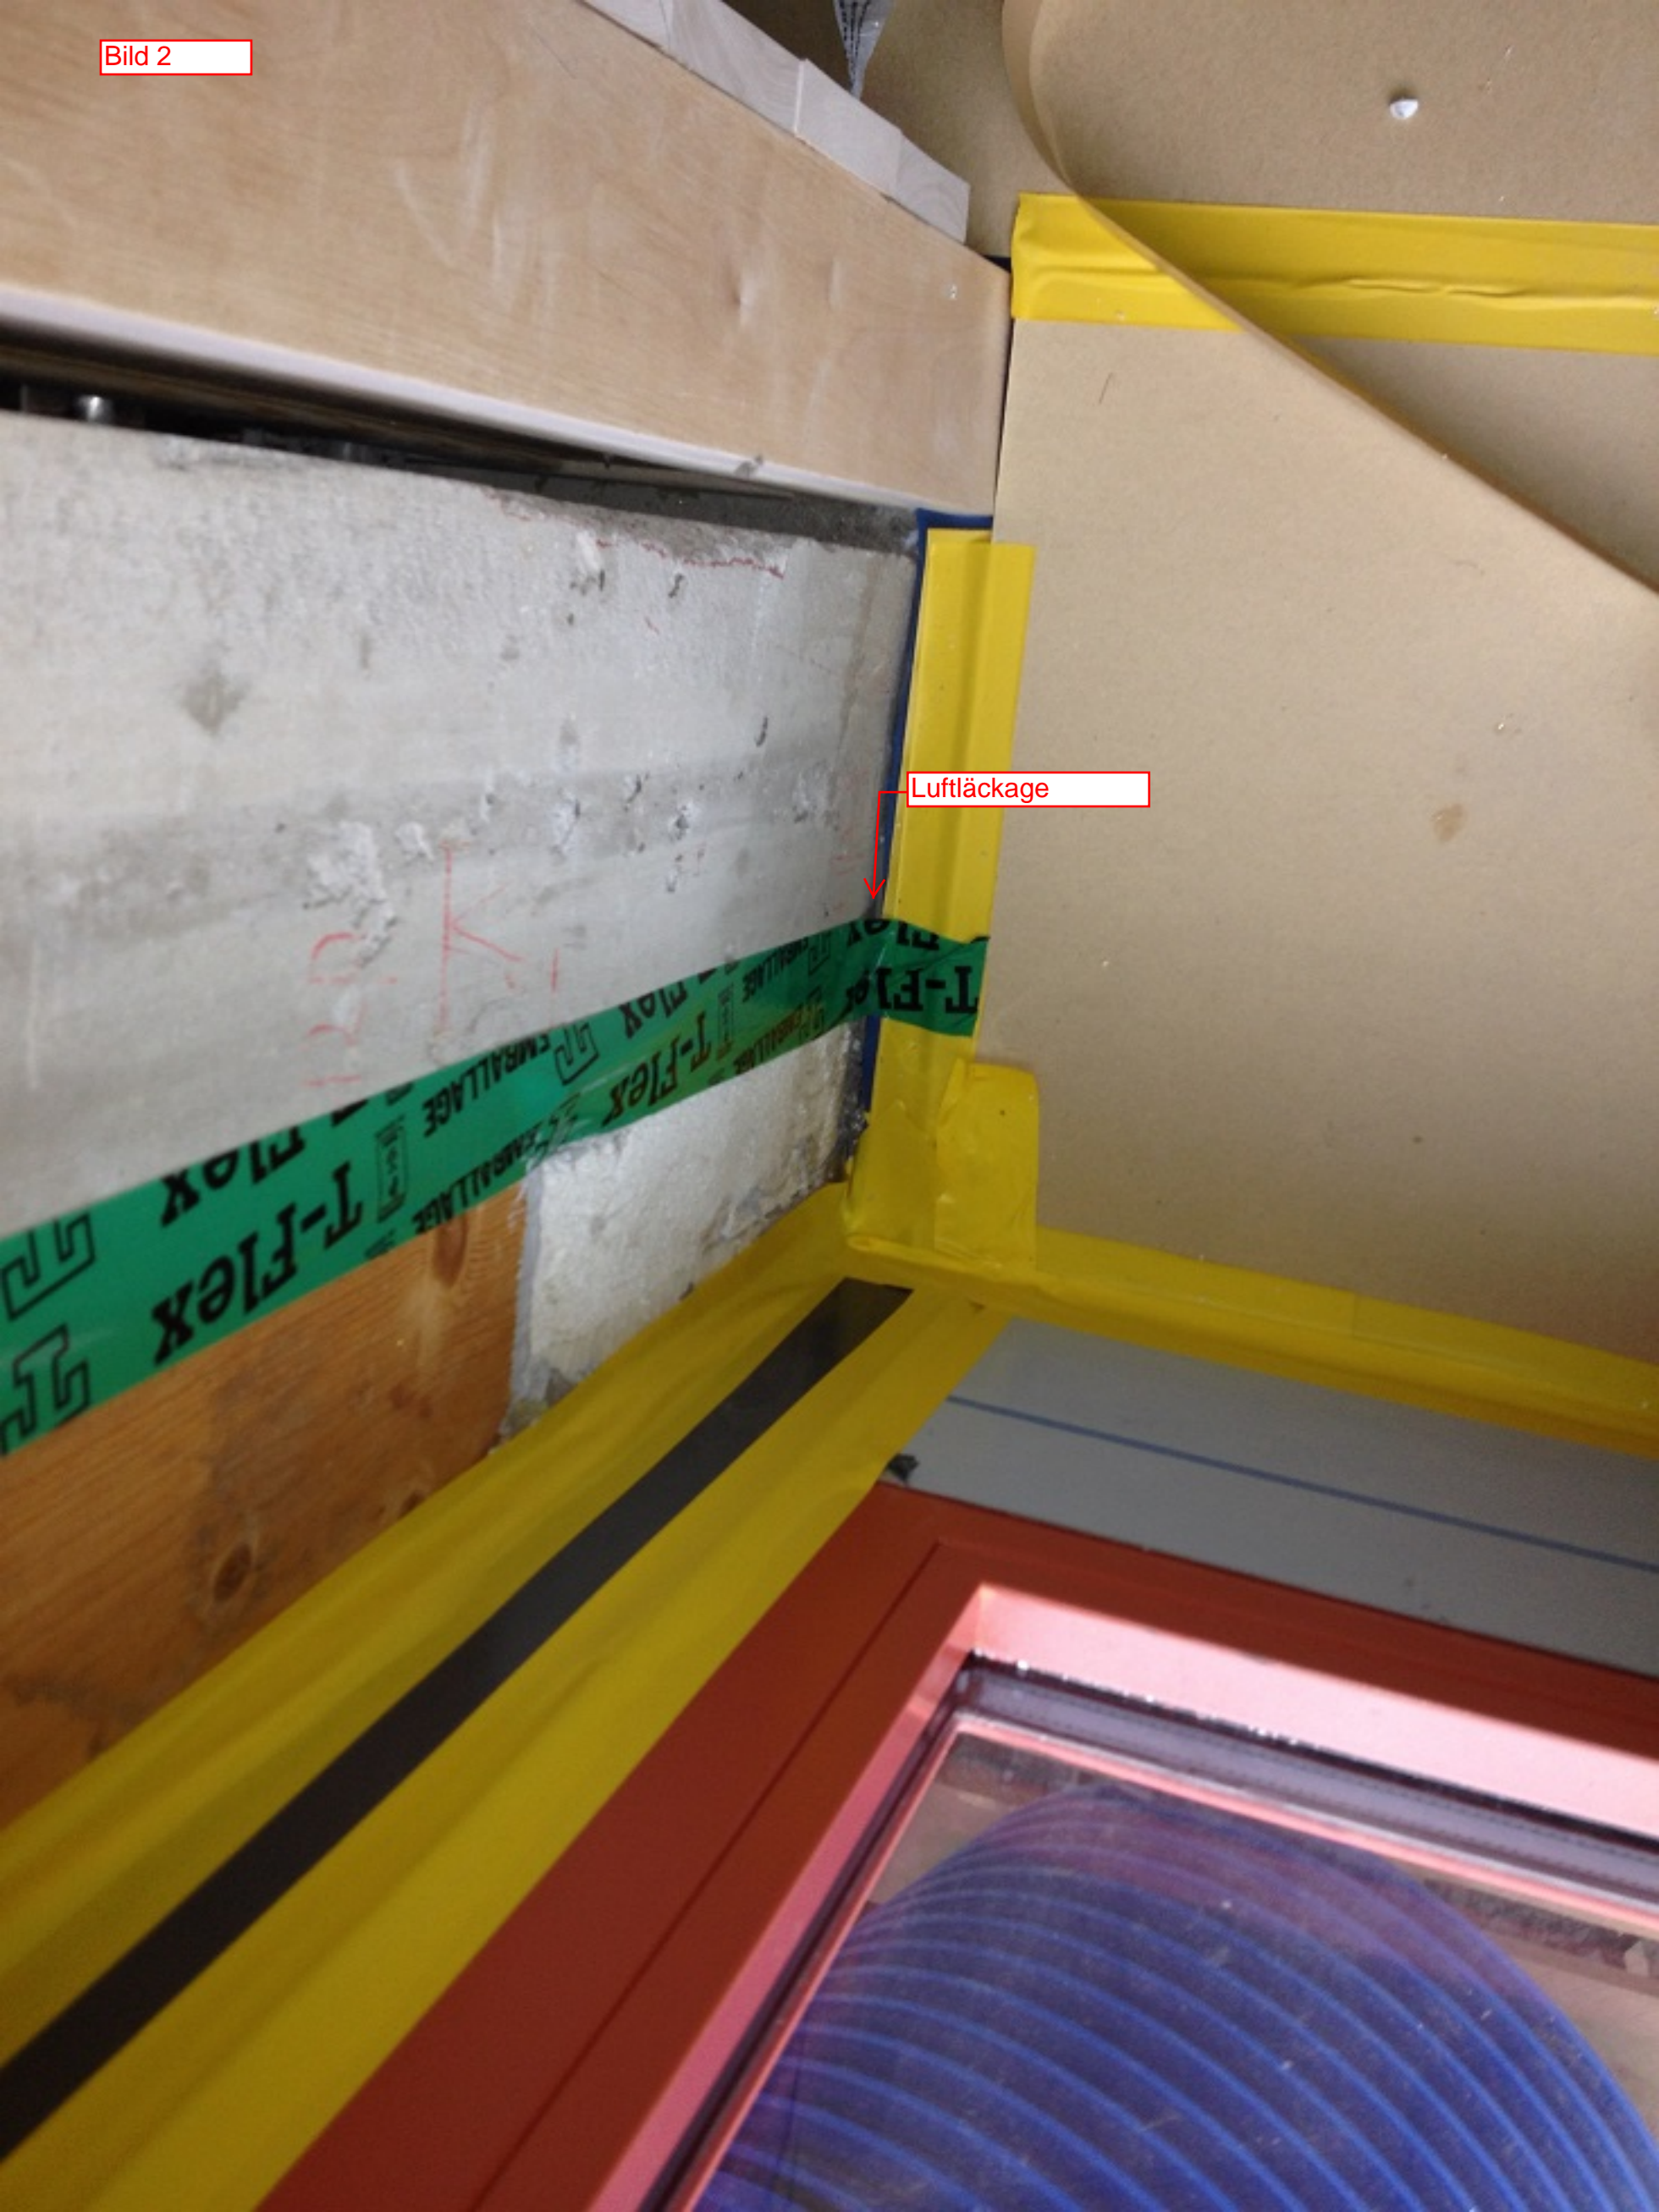
Luftleckage

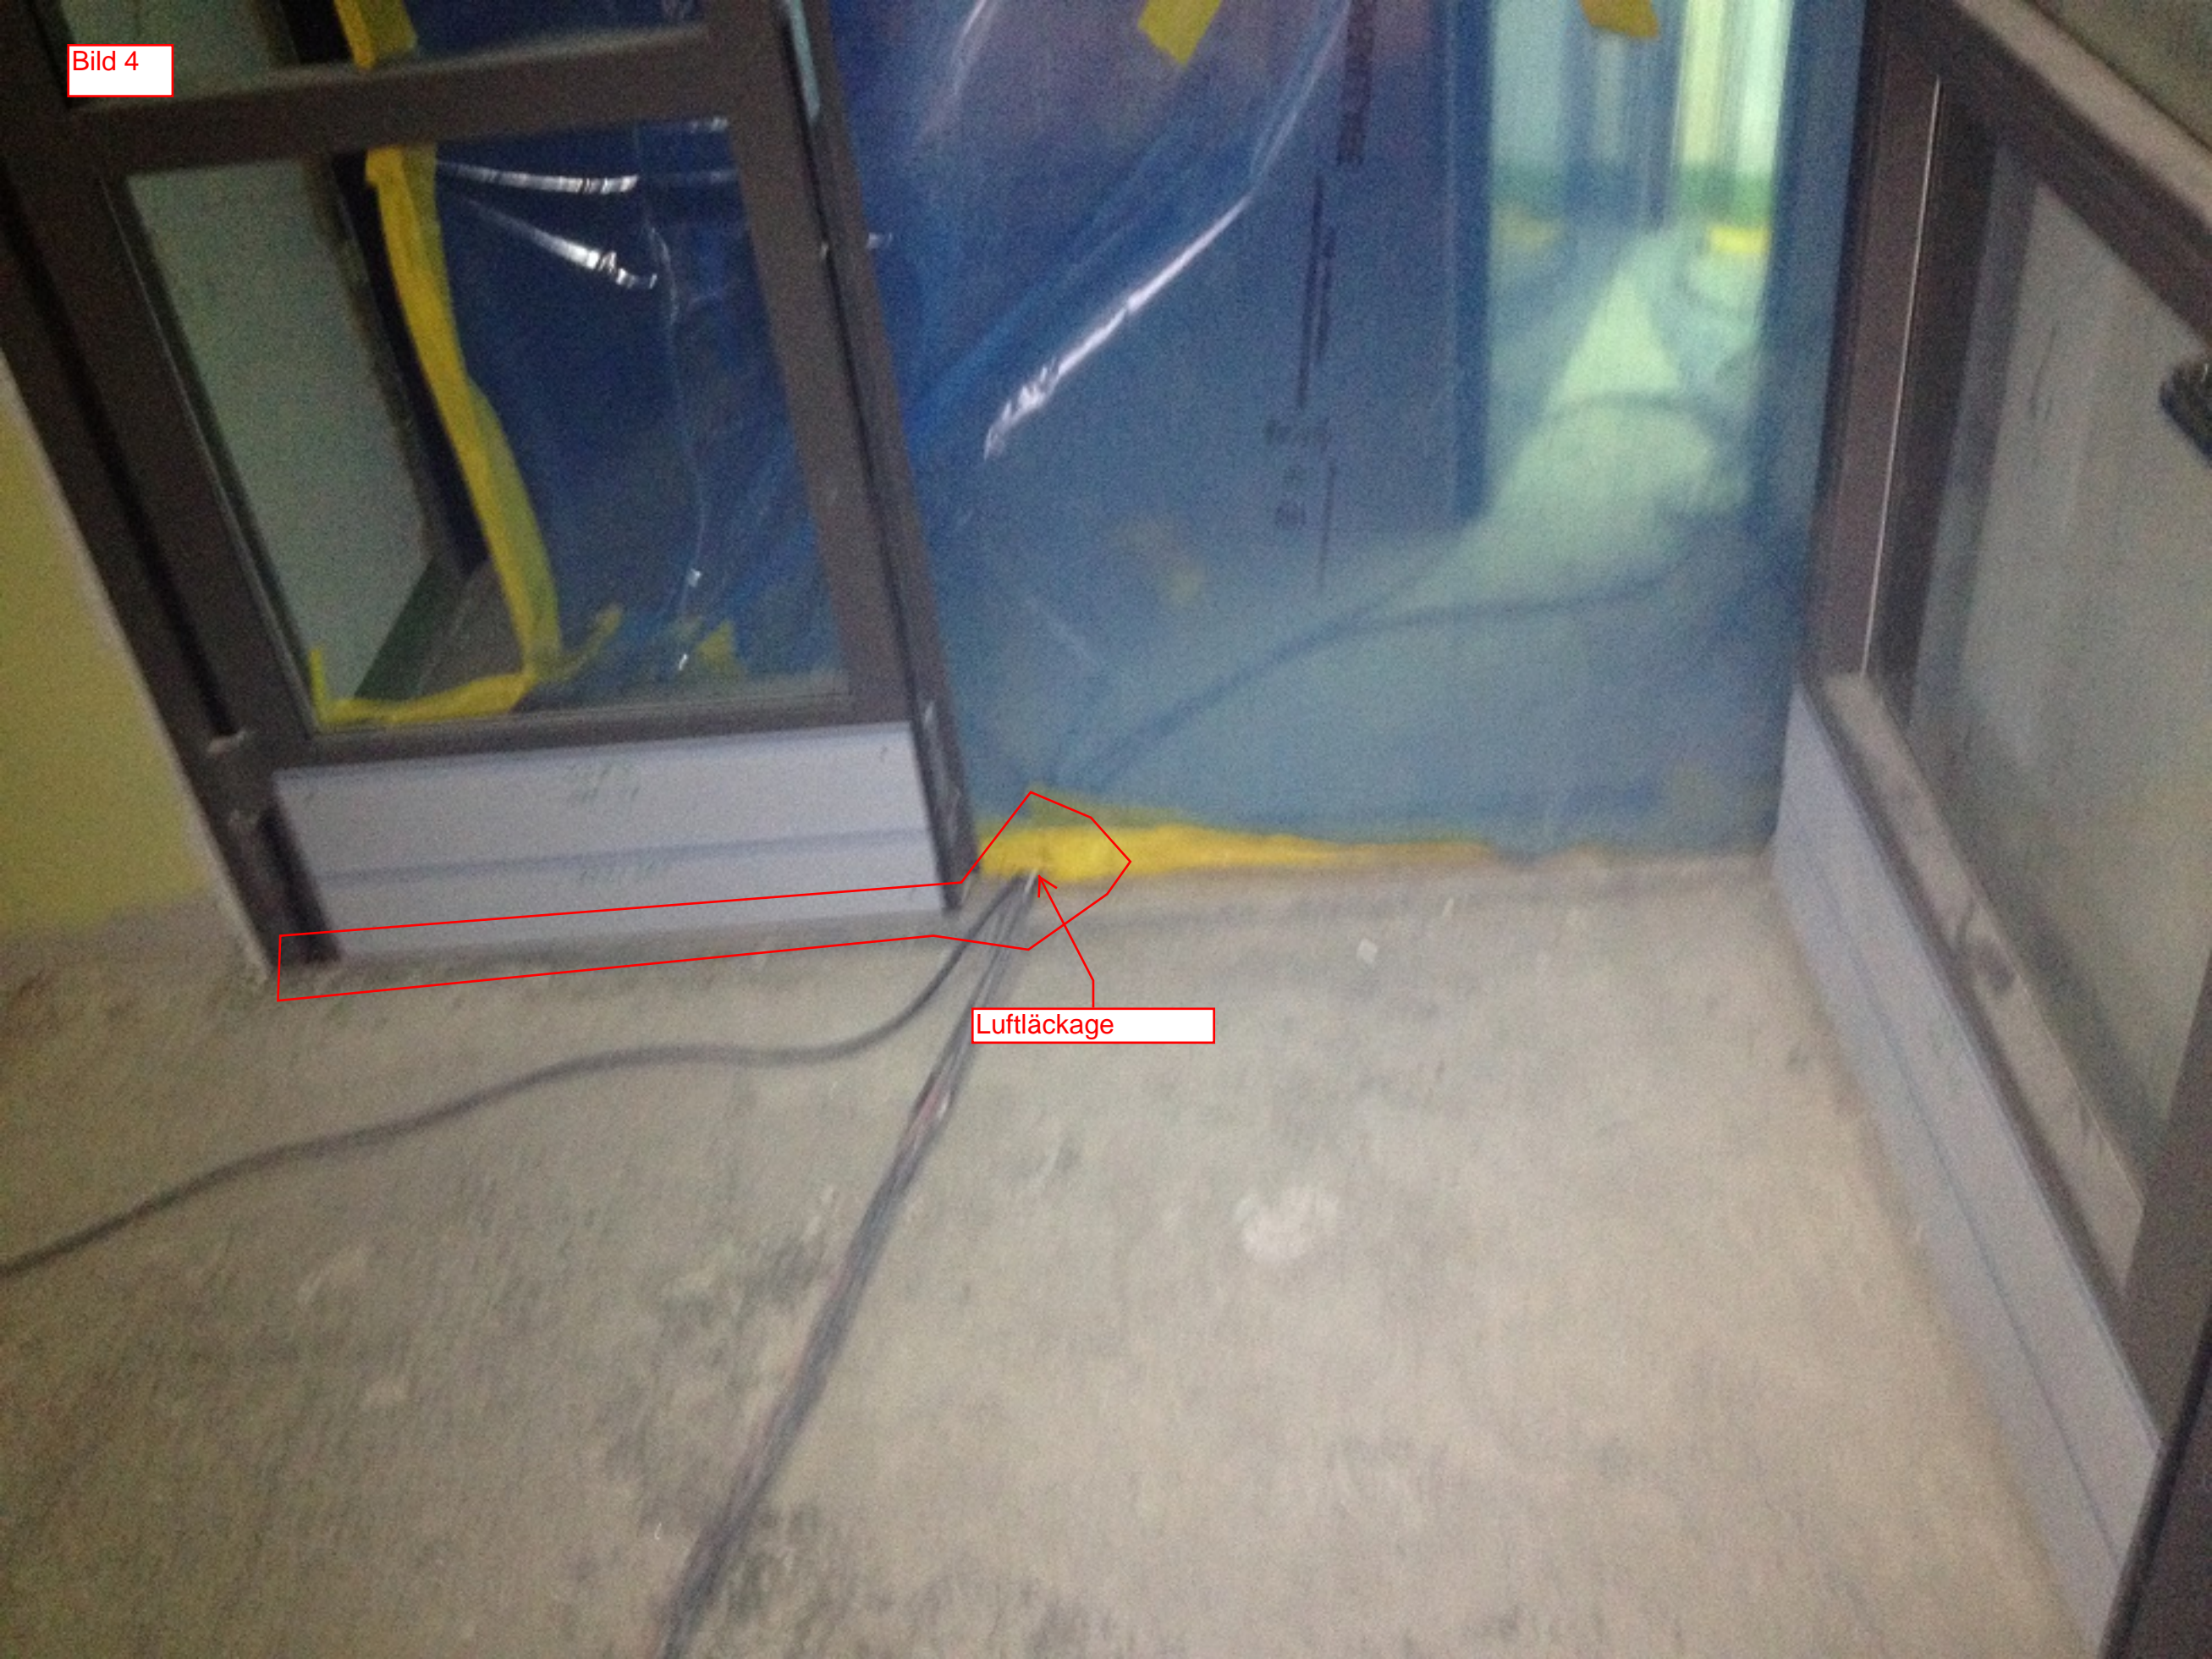
Luftlücke

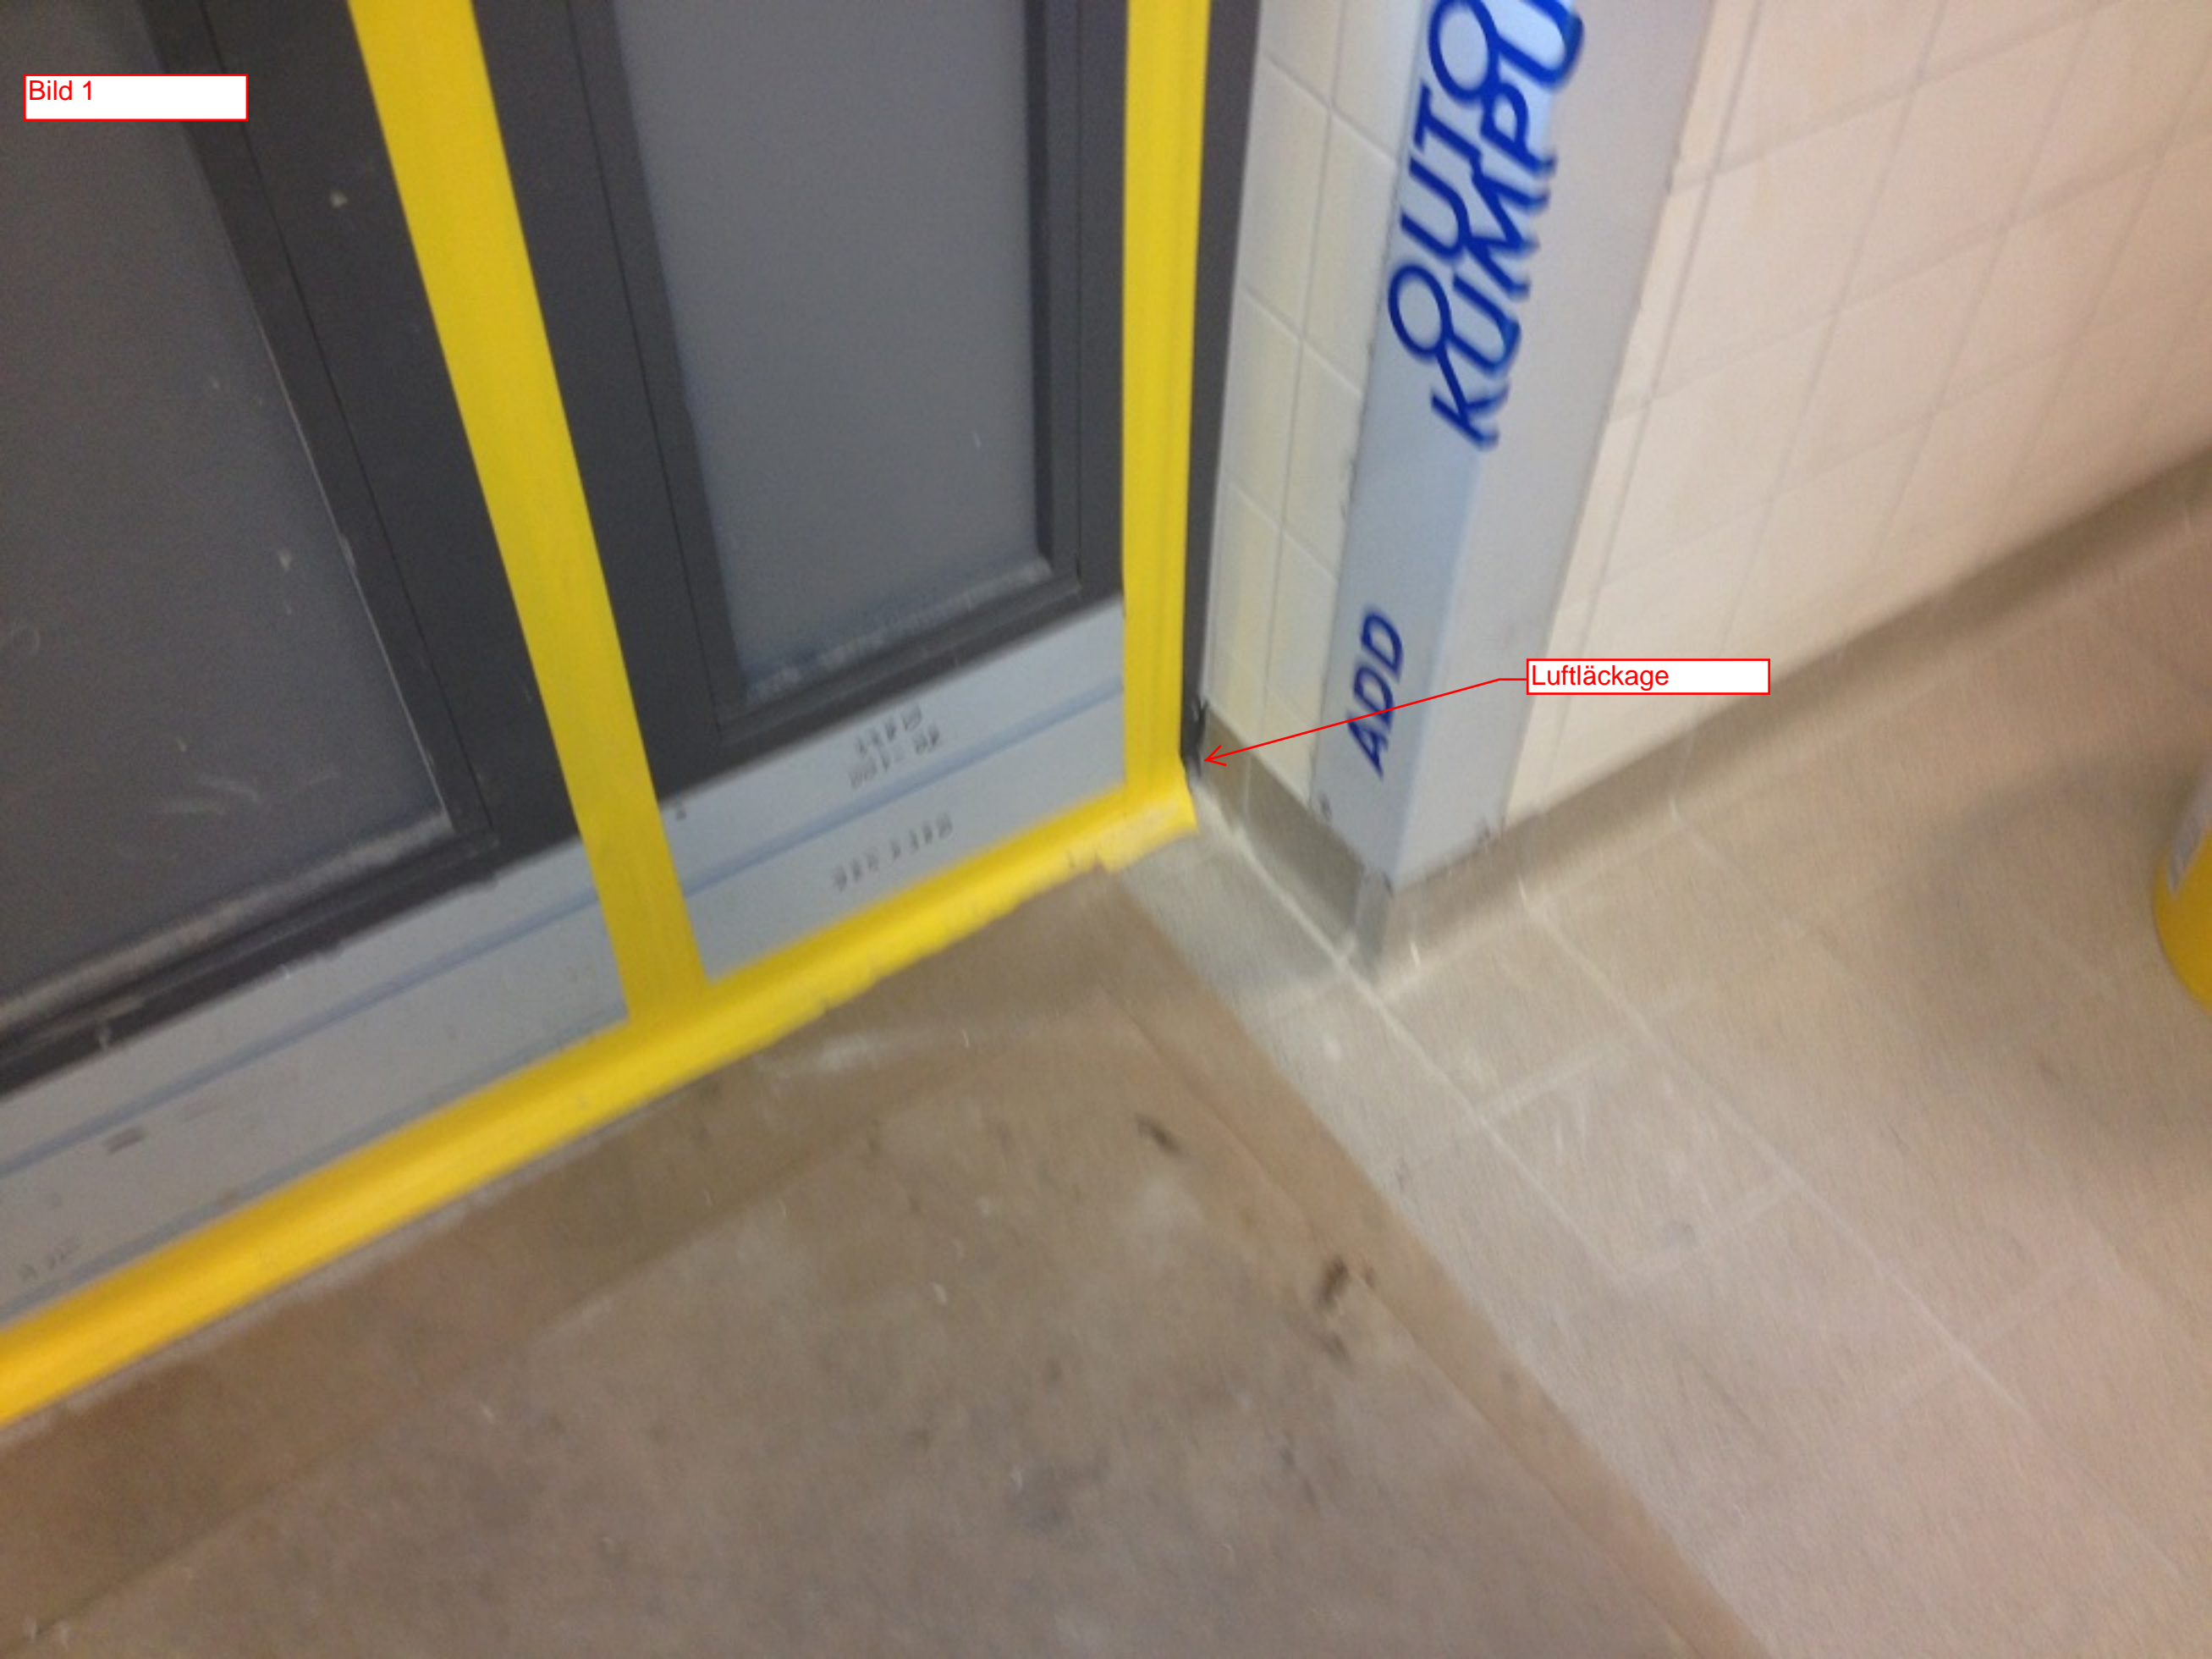
Bild 1

Luftlücke
