Lufttäthetsprovning av större byggnader i sin helhet

– En studie av lufttätheten i en stor skolbyggnad med klassning Miljöbyggnad
Silver

*Emelie Appelberg
Stockholm, december 2014*

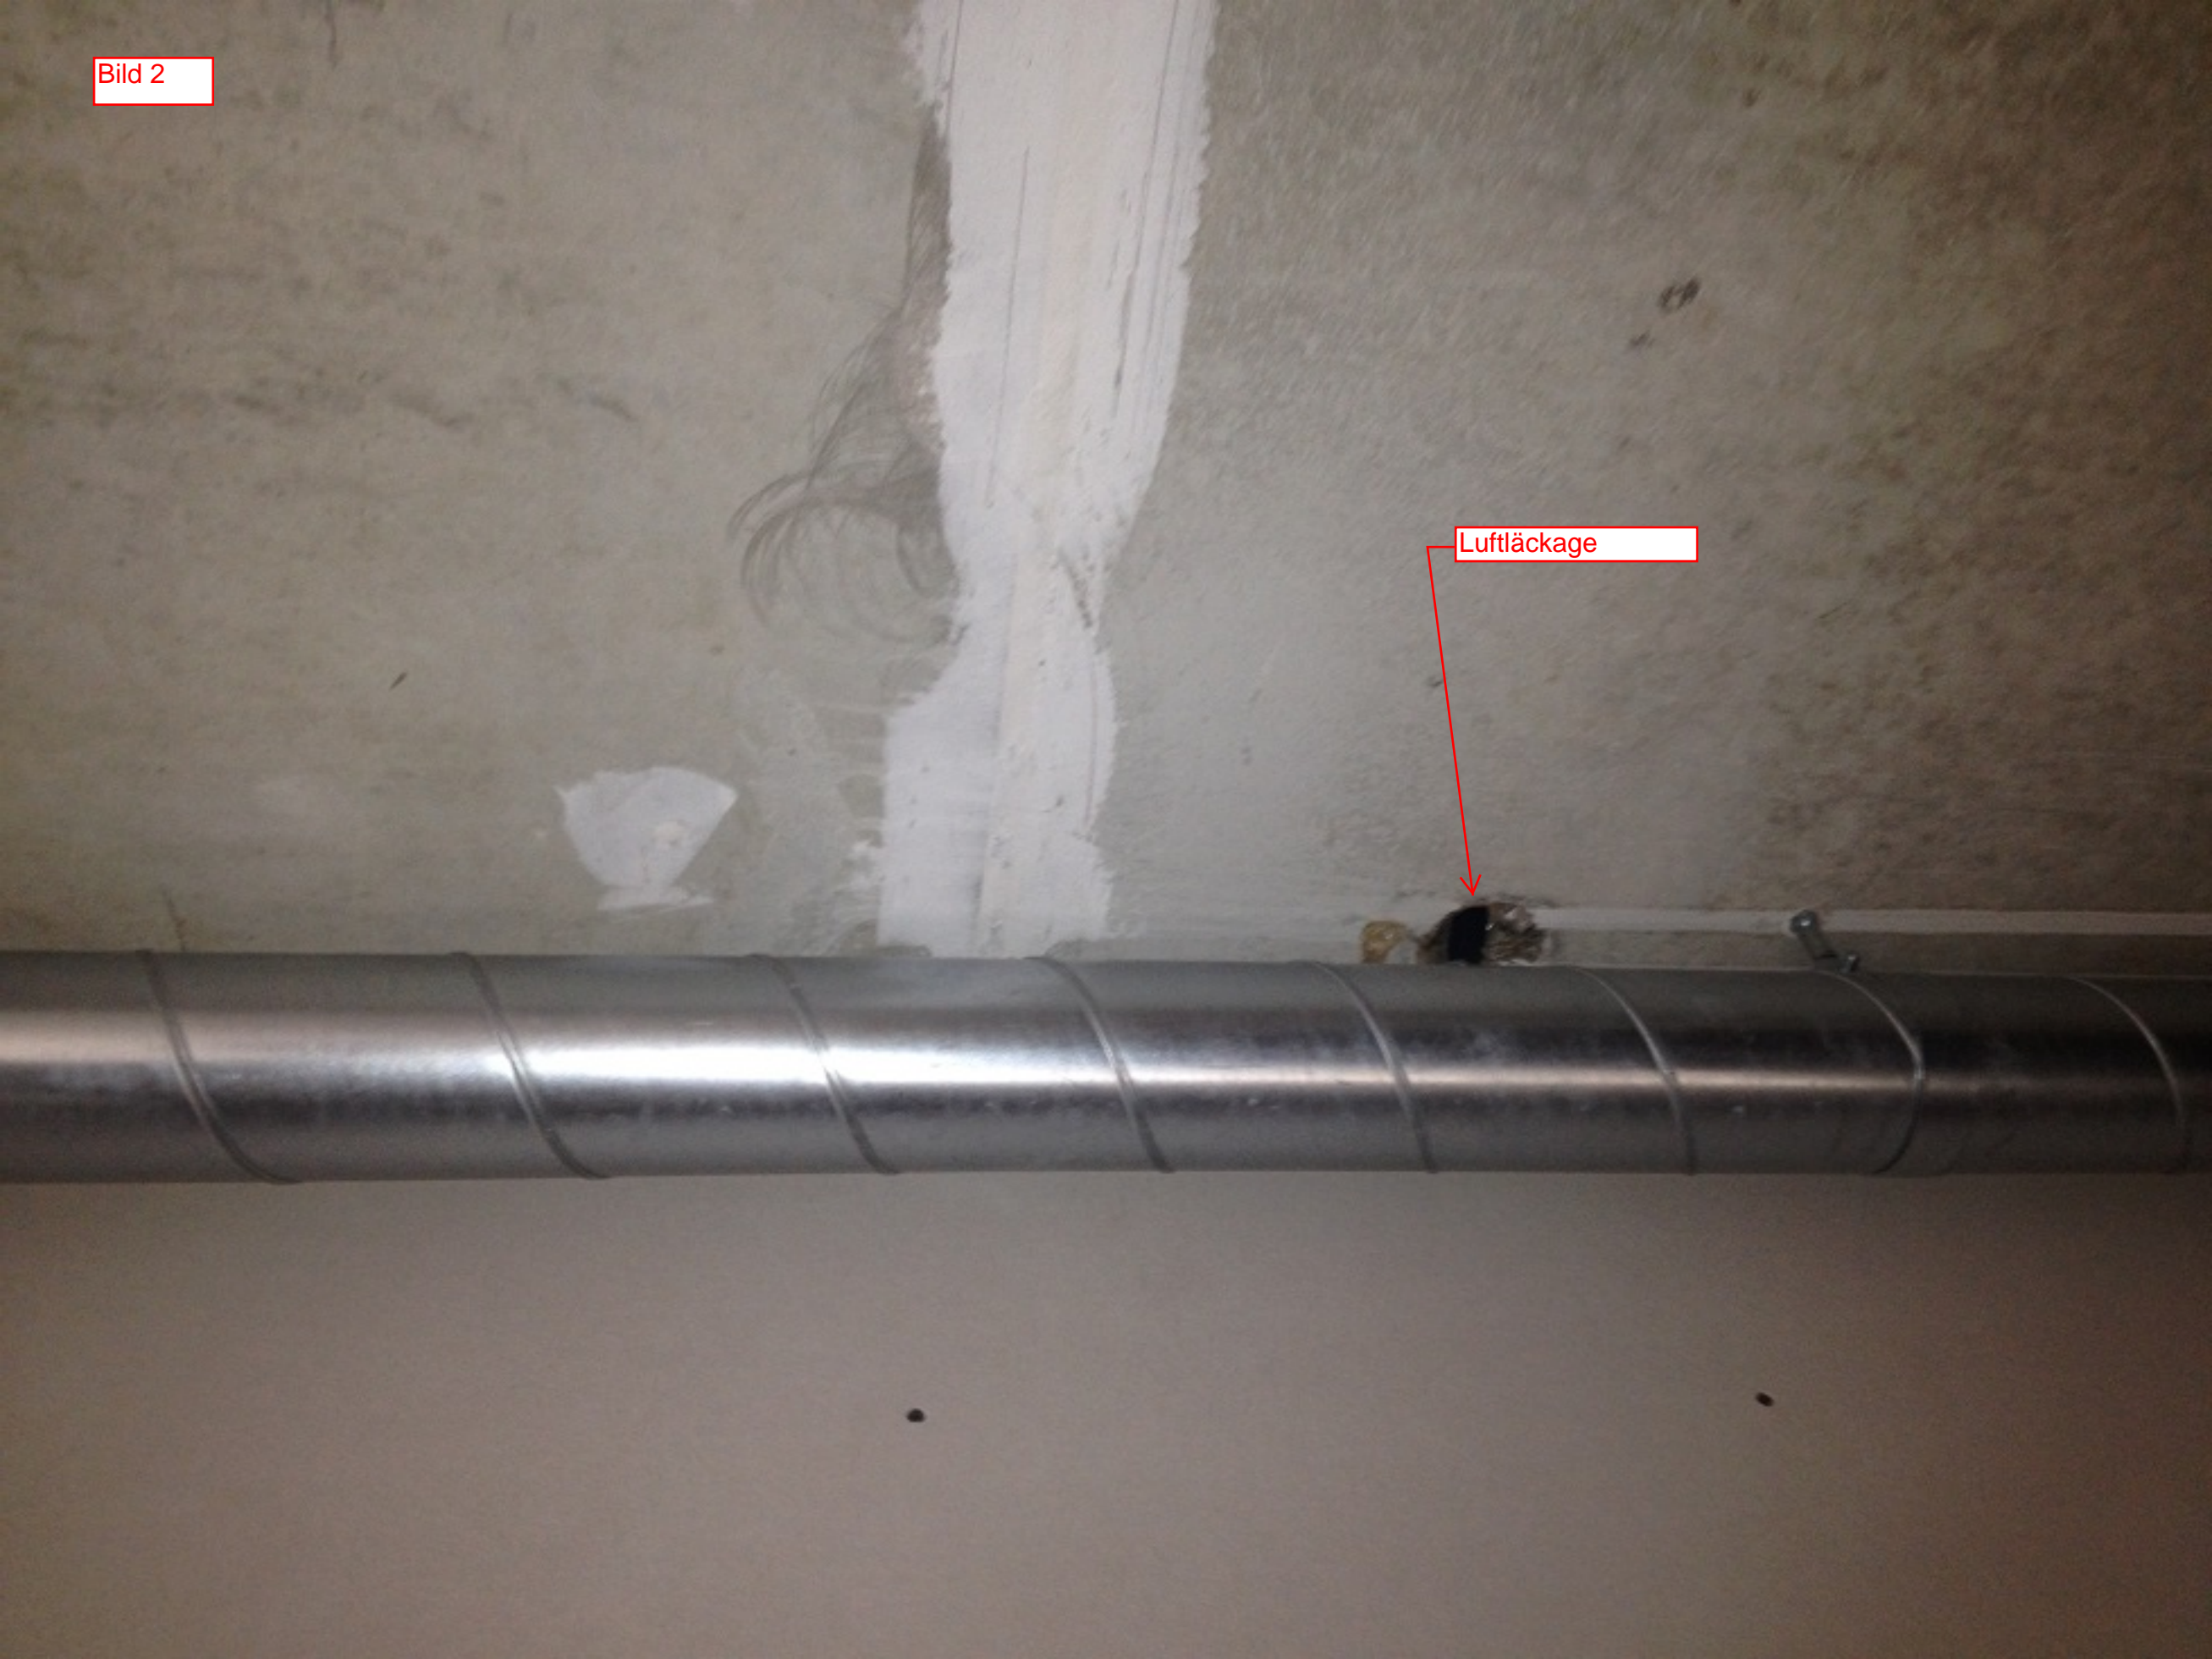
Bild 2

Luftleckage
