## **Beläggningssystem för parkeringsdäck – Uppföljningar**

Ylva Edwards, Håkan Forsberg

2019-12-17

Projektnummer: SBUF 13700

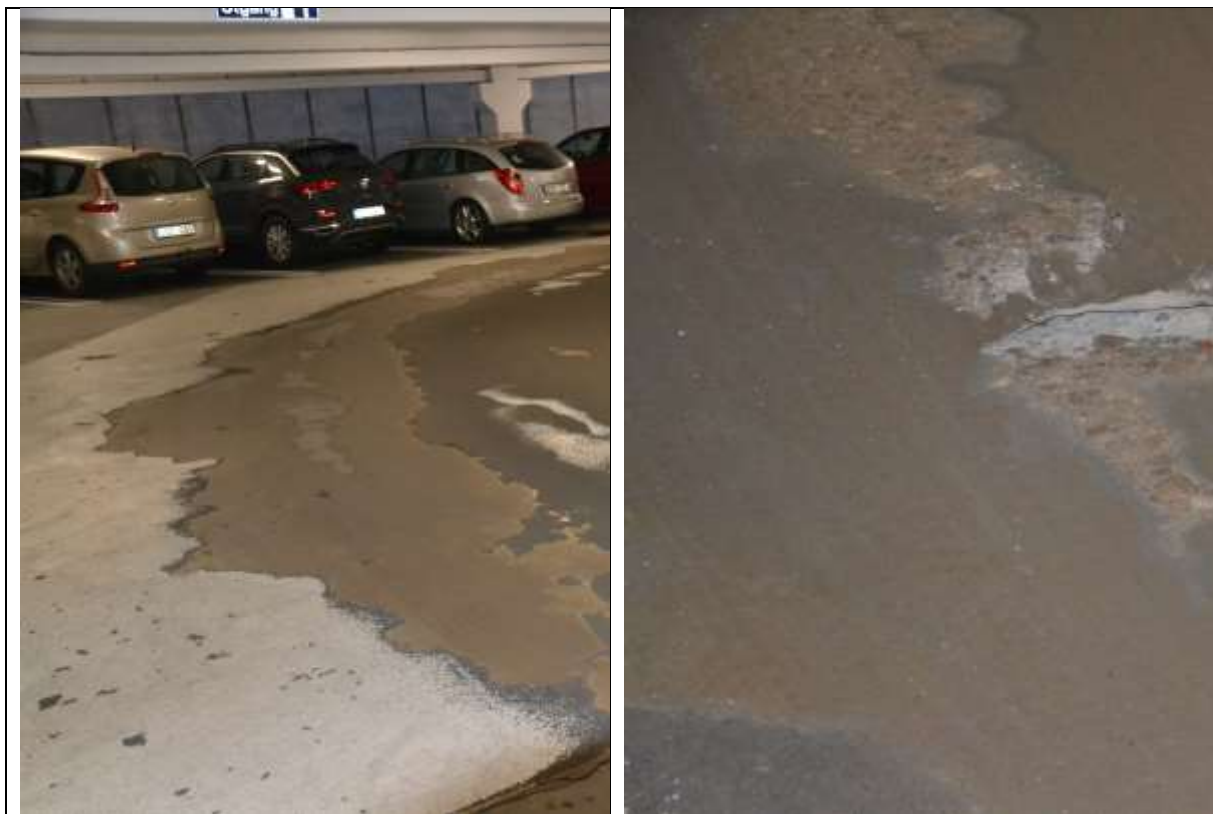
*Figur 1.1 Betongskador i garage - Olämpligt val av beläggningssystem. Foto: Ylva Edwards*

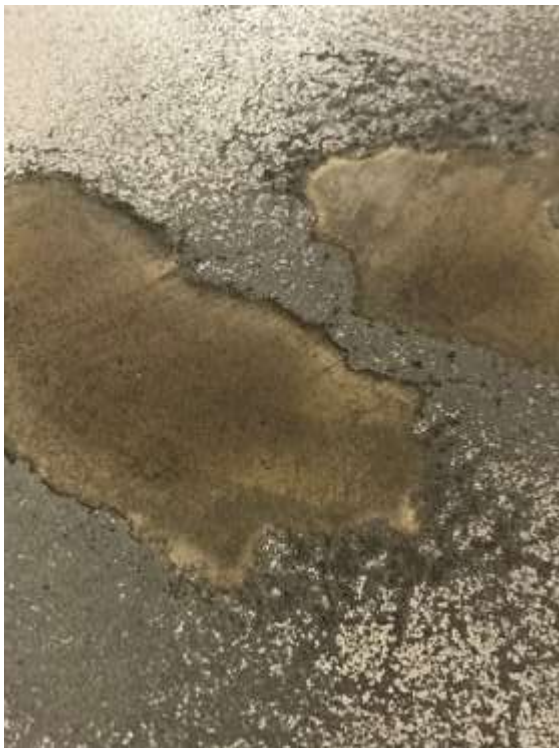
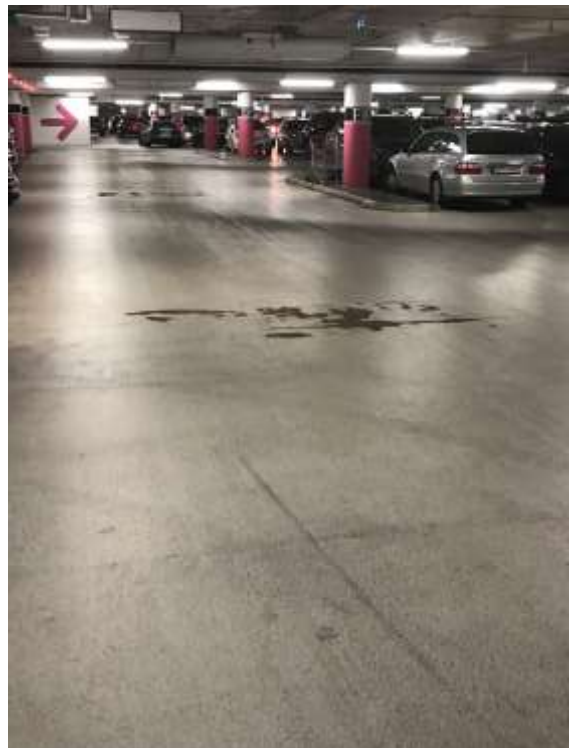
Figur 1.2 Slitageskador på härdplastbeläggningar efter kort tid i bruk. Foto: Ylva Edwards

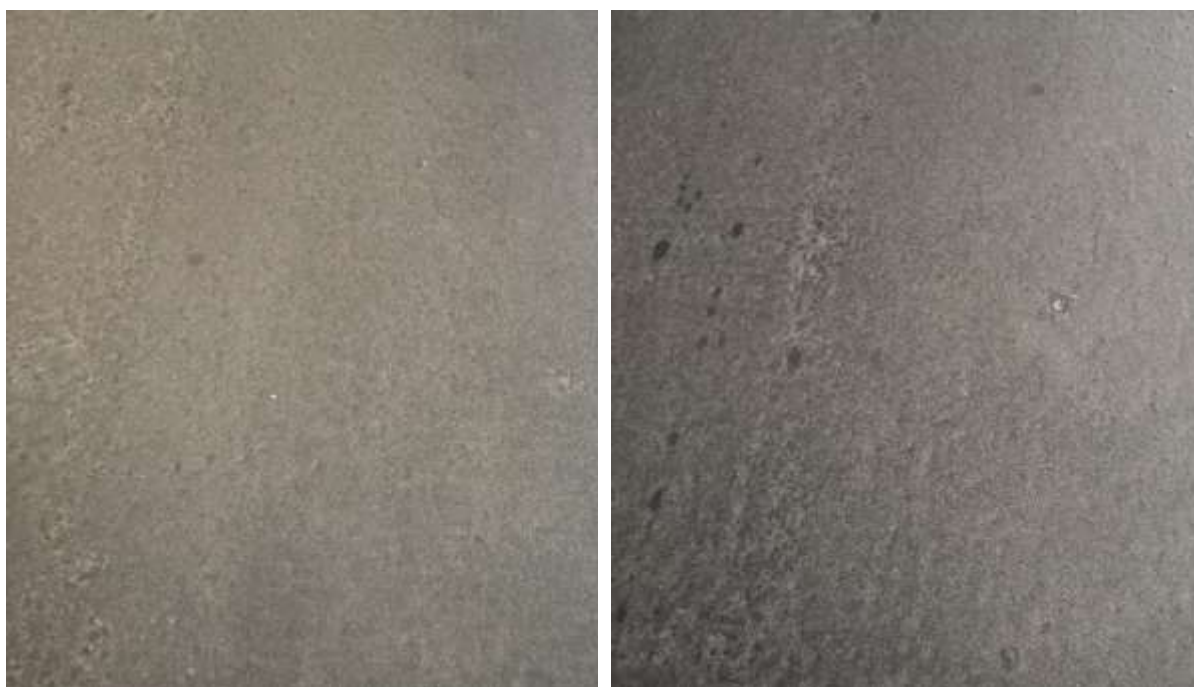
Yta 1 – PGJA med vax, bromatta och bitumenprimer. Cirka 30 mm.

Inspektion m a p	Noterat
Sprickor	Inga
Vidhäftning	Inga vidhäftningsförluster
Gropar	Inga
Slitage	Ytliga rivmärken, bortslitna toppar och manglad i körspår.

*Figur 2.2 PGJA med vax och tätskiktsmatta efter 6 år på parkeringsdäcket i Kville*

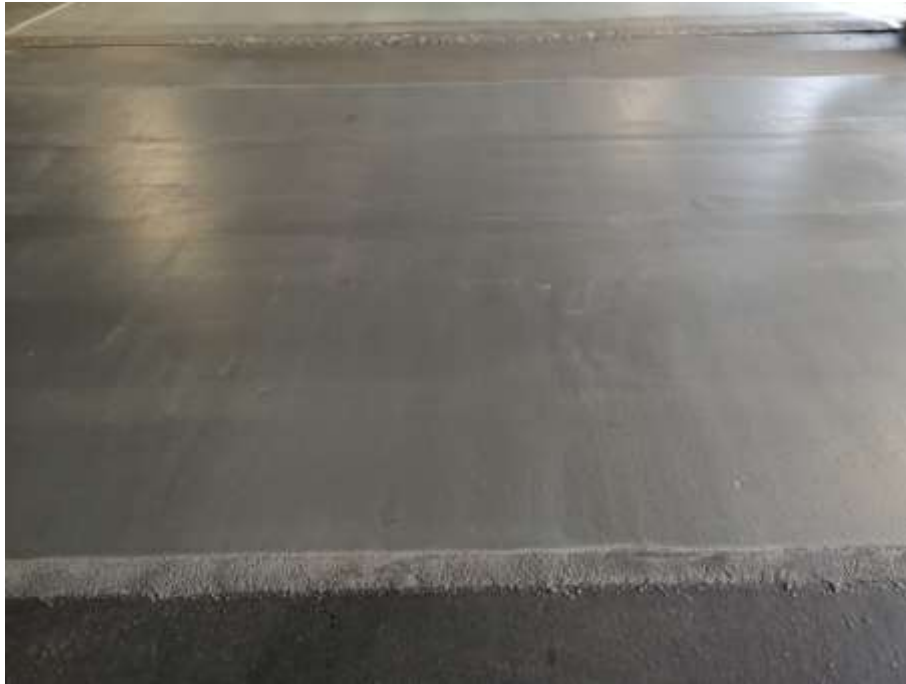
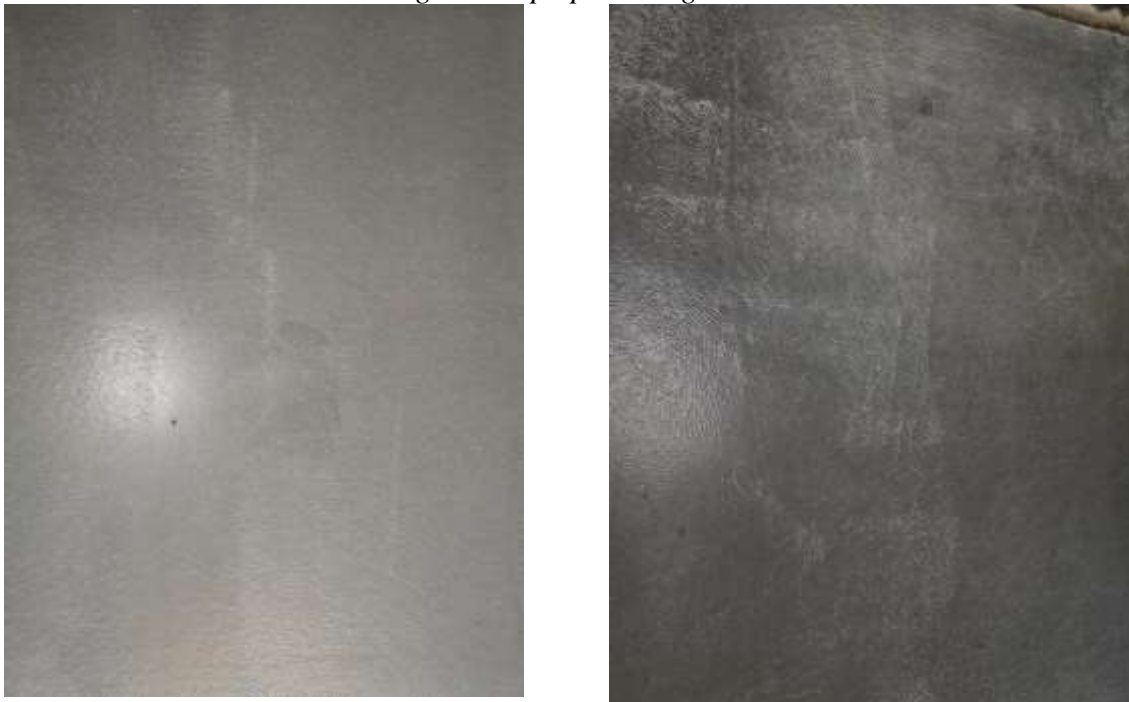
Yta 2– Hårdbetong Densit med Densit primer, cementbaserad. 8–12 mm.

Inspektion m a p	Noterat
Sprickor	Inga, utom yttlig krackelering
Vidhäftning	Inga vidhäftningsförluster
Gropar	Inga, ojämnheter framträder alltmer tydligt
Slitage	Ytliga rivmärken, lokala "pin-holes" synbara

Figur 2.4 Ytligt slitage efter dubbdäck samt krackelering på hårdbetong Densit efter 6 år på parkeringsdäcket i Kville

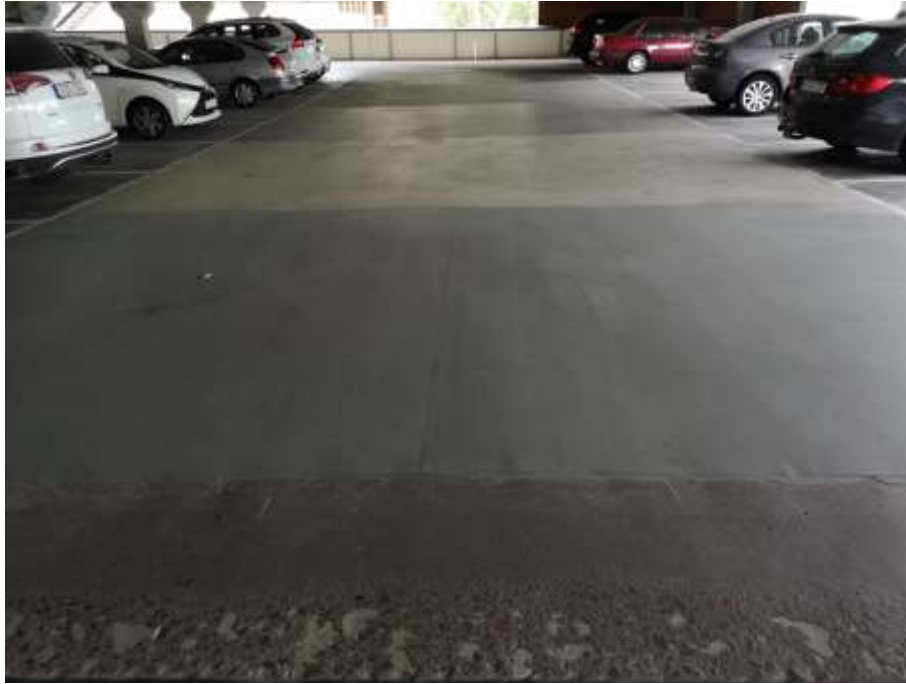
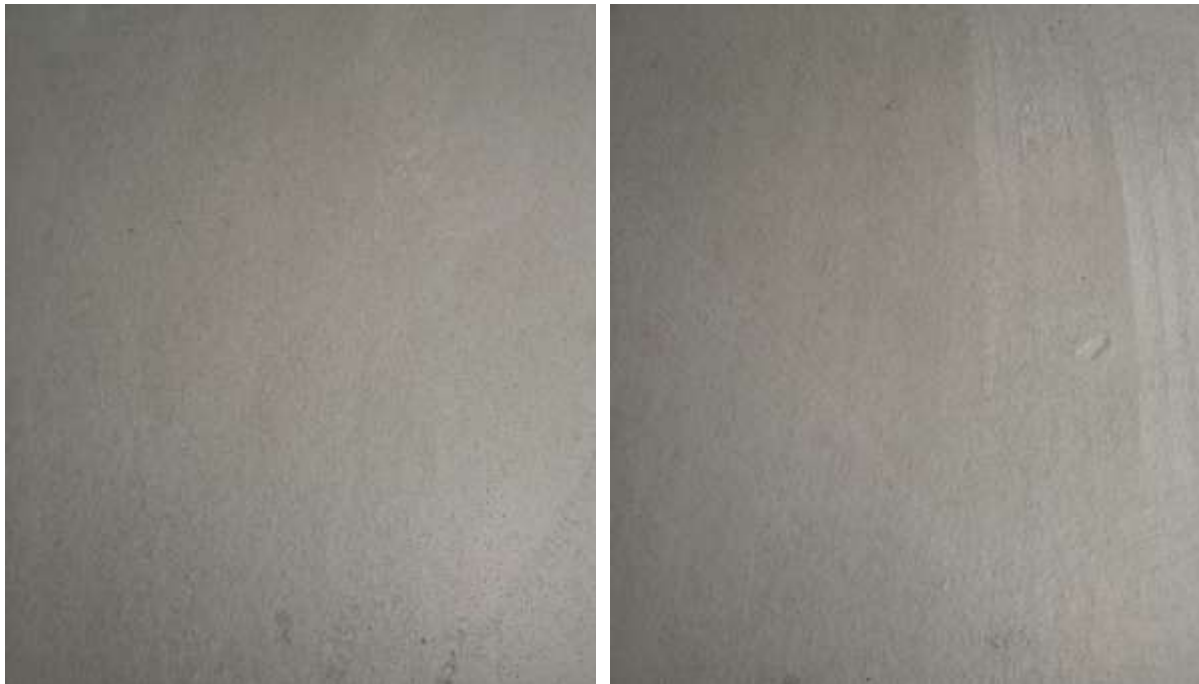
Yta 3 – Polyuretan Sikafloor 375 med topplack och epoxiprimer. Grå cirka 4 mm.

Inspektion m a p	Noterat
Sprickor	Inga
Vidhäftning	Inga vidhäftningsförluster
Gropar	Inga, ökande porighet
Slitage	Ytligt efter dubbdäck, tilltagande slitage i topplack

*Figur 2.6 Ytligt slitage efter dubbdäck på Polyuretan Sikafloor efter 6 år på parkeringsdäcket i Kville*

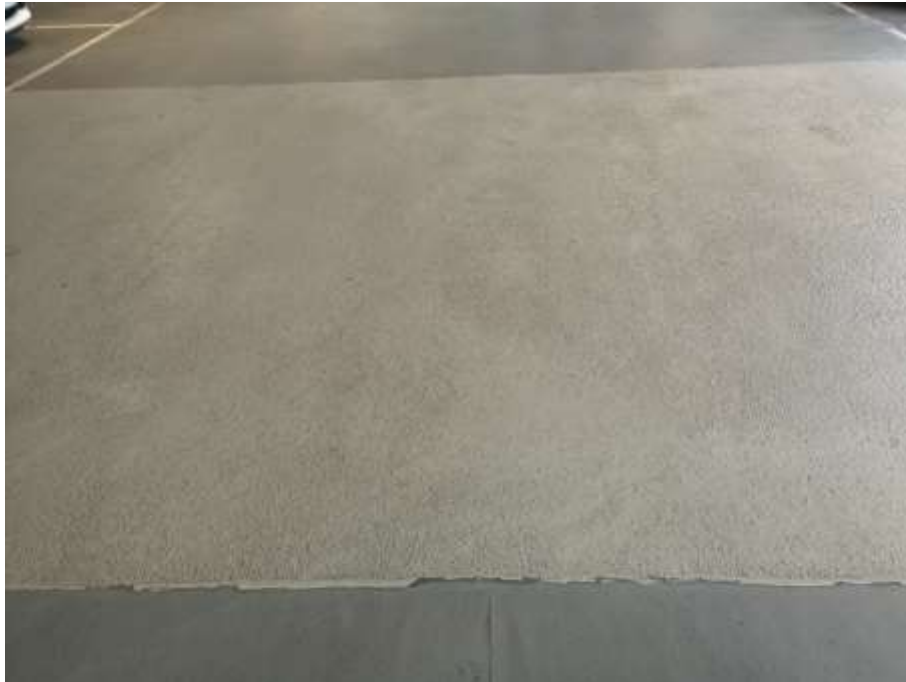
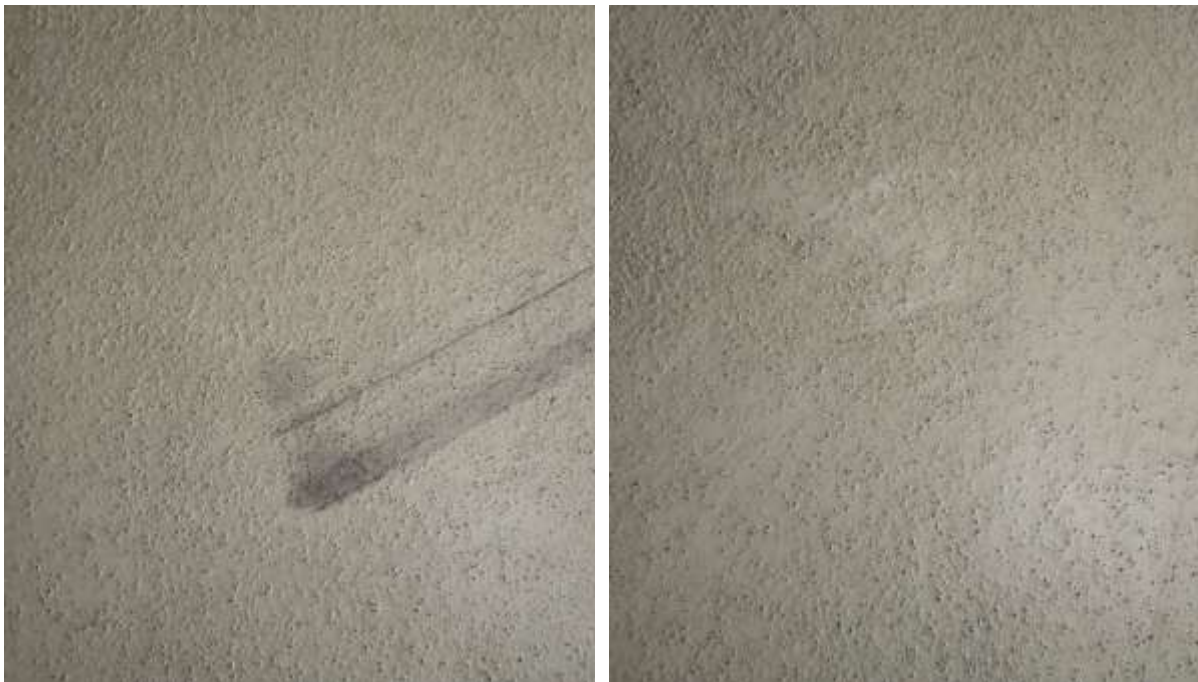
Yta 4 – Polyuretan StoCretec Metod 1007 med topplack och epoxiprimer. Vit 6–7 mm.

Inspektion m a p	Noterat
Sprickor	Inga
Vidhäftning	Mindre vidhäftningsförlust i detaljanslutning mot betong, höger sida.
Gropar	Nej
Slitage	Ytligt efter dubbdäck, lokala toppar genomsliten topplack

*Figur 2.8 Ytligt slitage efter dubbdäck på Polyuretan StoCretec efter 6 år på parkeringsdäck i Kville*

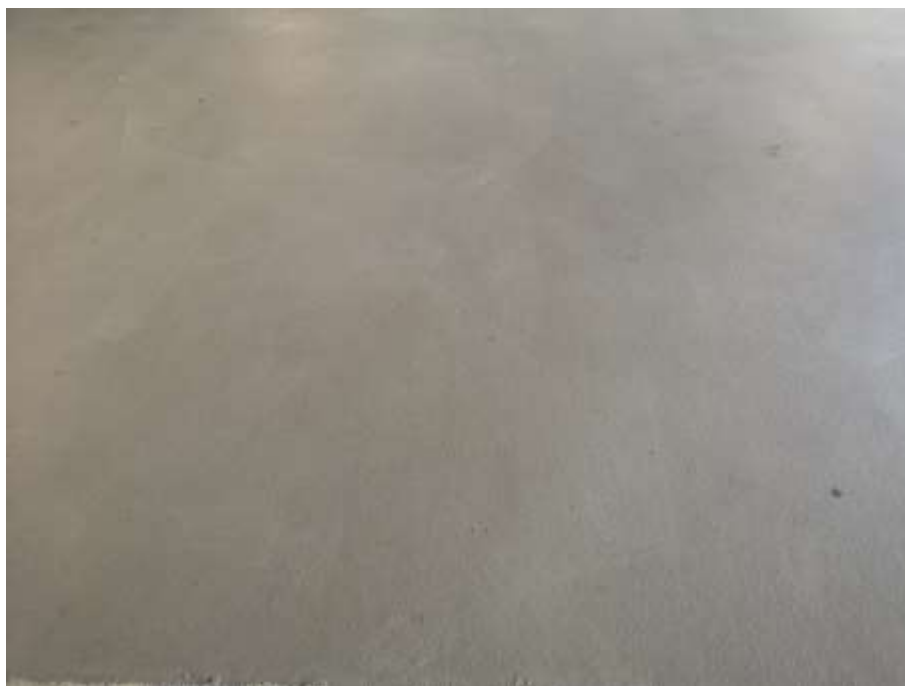
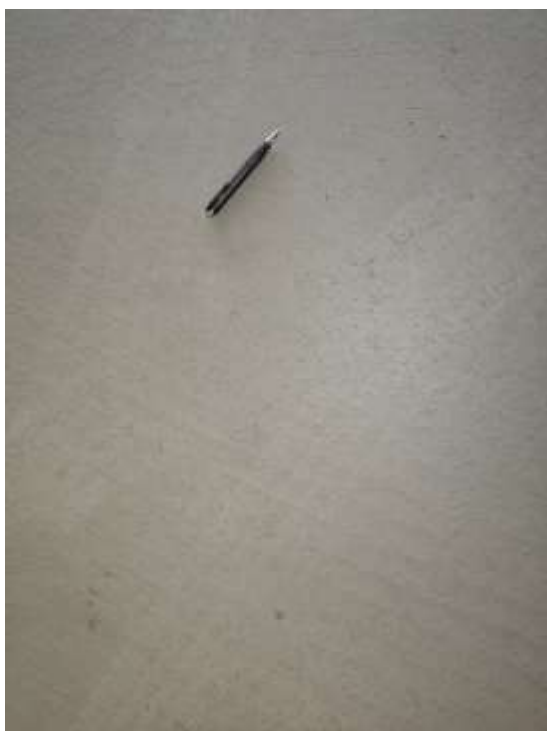
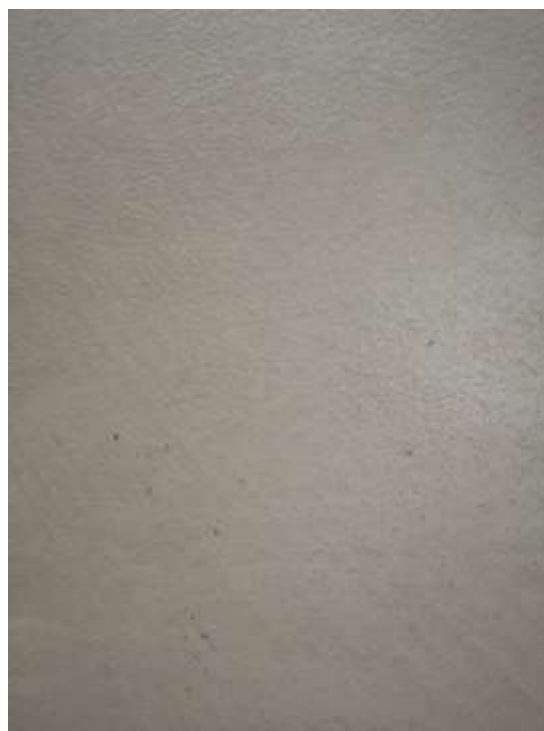
Yta 5 – Polyuretan Deckshield ID med topplack och epoxiprimer. Cirka 4 mm.

Inspektion m a p	Noterat
Sprickor	Inga
Vidhäftning	Inga vidhäftningsförluster
Gropar	Nej
Slitage	Ytligt efter dubbdäck

*Figur 2.10 Ytligt slitage efter dubbdäck på Polyuretan Deckshield ID efter 6 år på parkeringsdäcket i Kville*

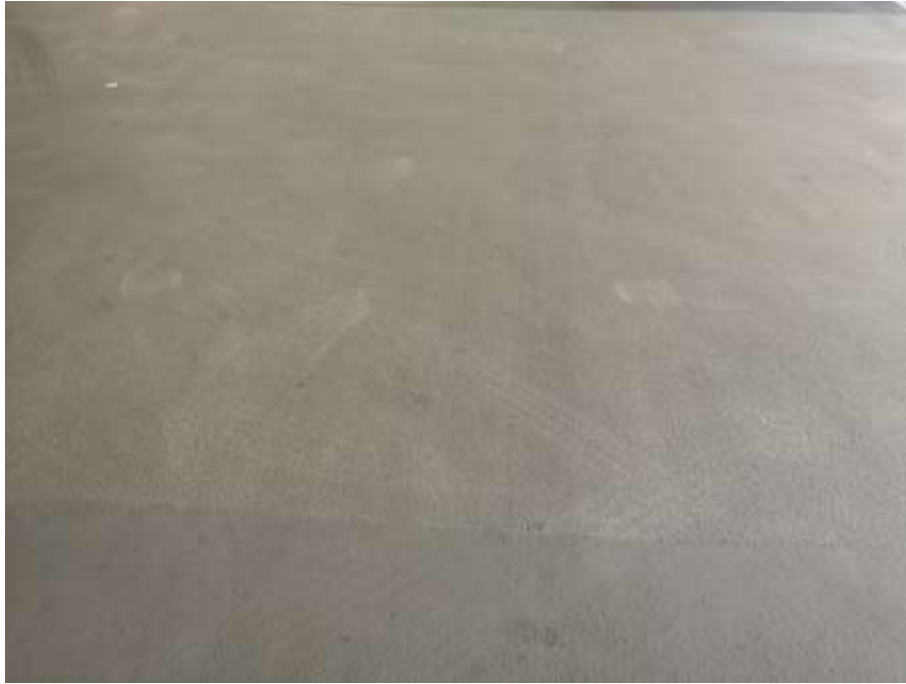
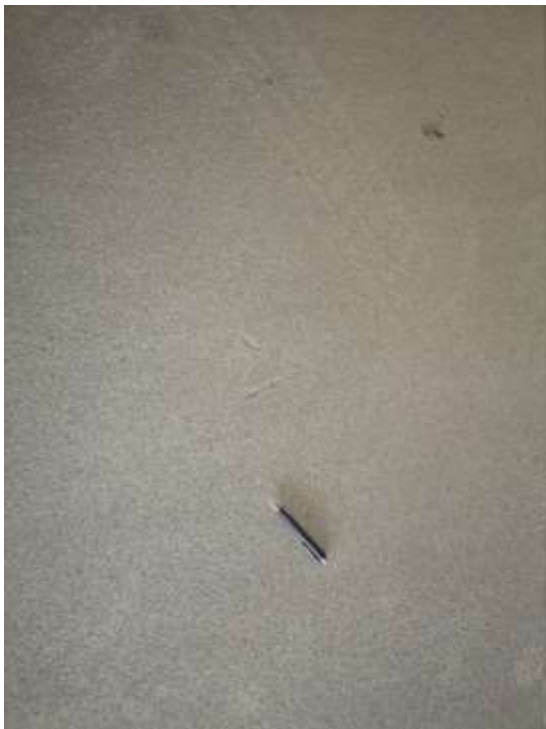
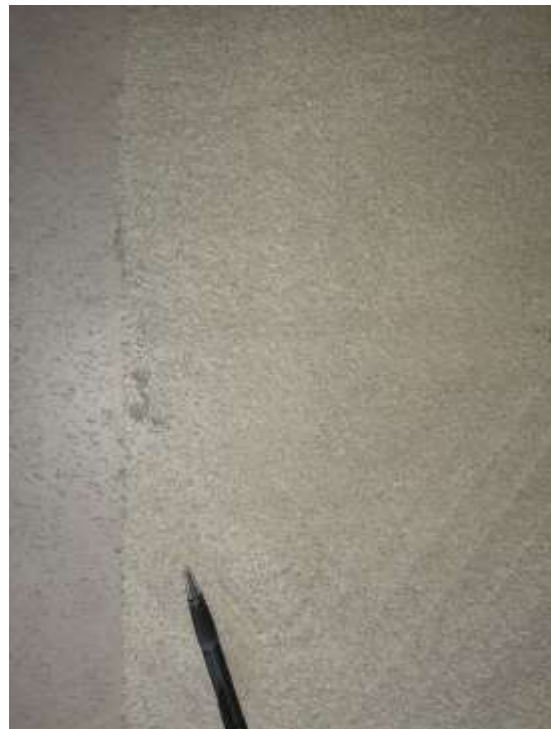
Yta 6 – Polyuretan Conideck 2255 med topplack och epoxiprimer. 3–4 mm.

Inspektion m a p	Noterat
Sprickor	Inga
Vidhäftning	Inga vidhäftningsförluster
Gropar	Nej
Slitage	Ytligt efter dubbdäck, tilltagande slitage i topplacken

*Figur 2.12 Ytligt slitage efter dubbdäck på Polyuretan Conideck 2255 efter 6 år på parkeringsdäcket i Kville*

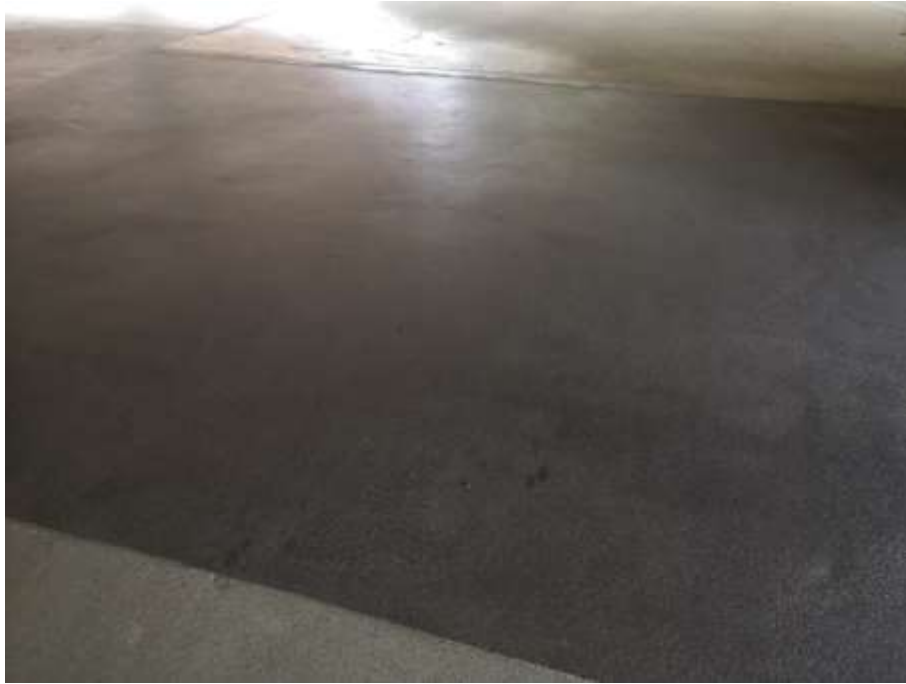
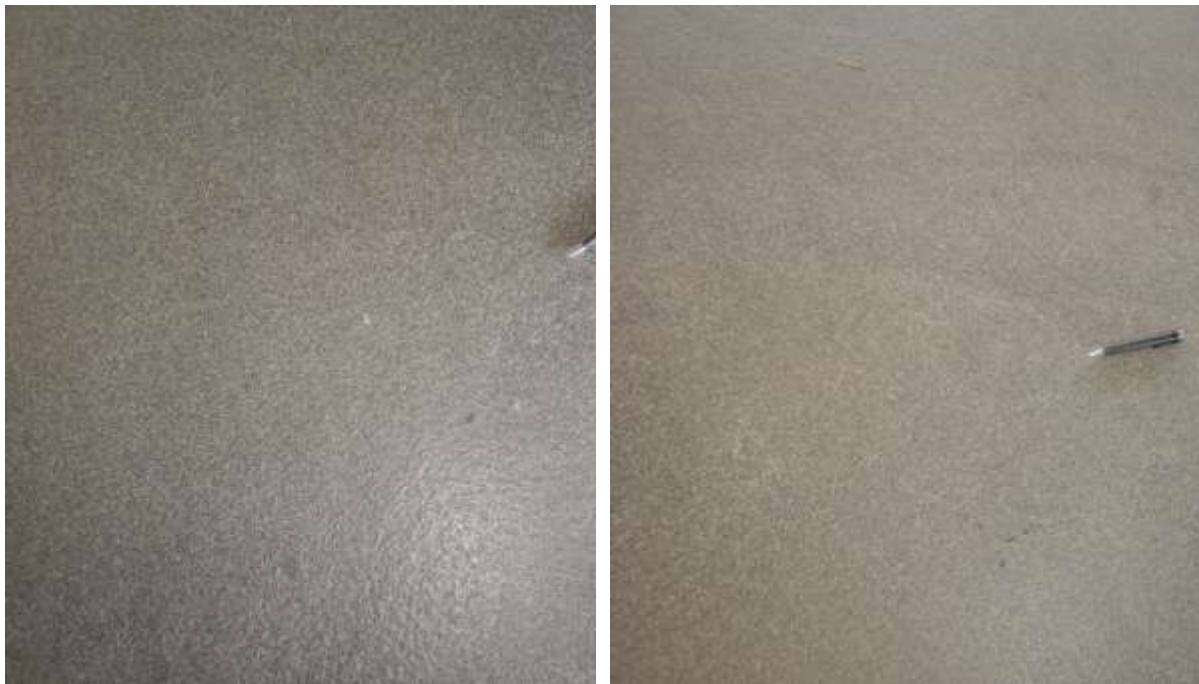
Yta 7 – Akryl Map Pro Flexibinder med topplack och MMA primer. Svartgrå cirka 3 mm.

Inspektion m a p	Noterat
Sprickor	Inga
Vidhäftning	Inga vidhäftningsförluster
Gropar	Ja, från utläggningen
Slitage	Ytligt efter dubbdäck

*Figur 2.14 Ytligt slitage efter dubbdäck på Akryl Map Pro efter 6 år på parkeringsdäcket i Kville*

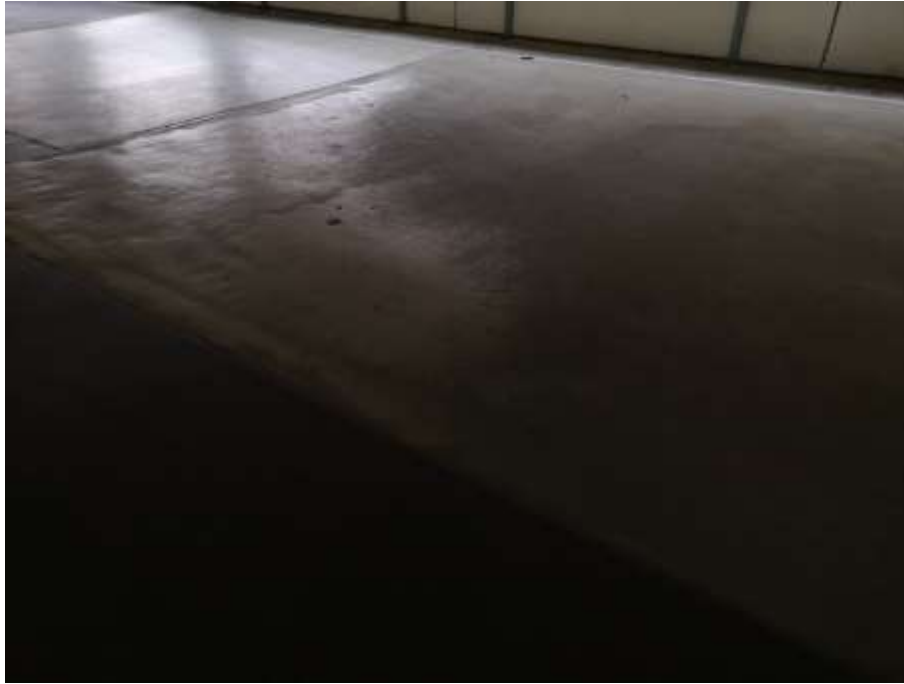
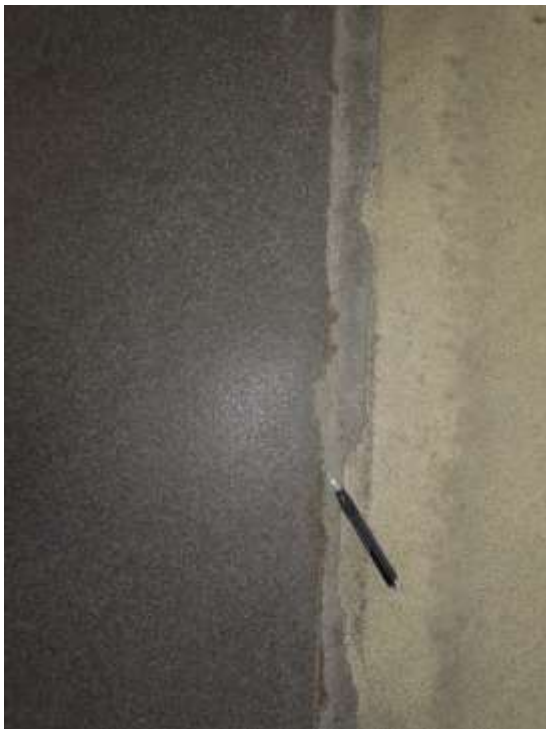
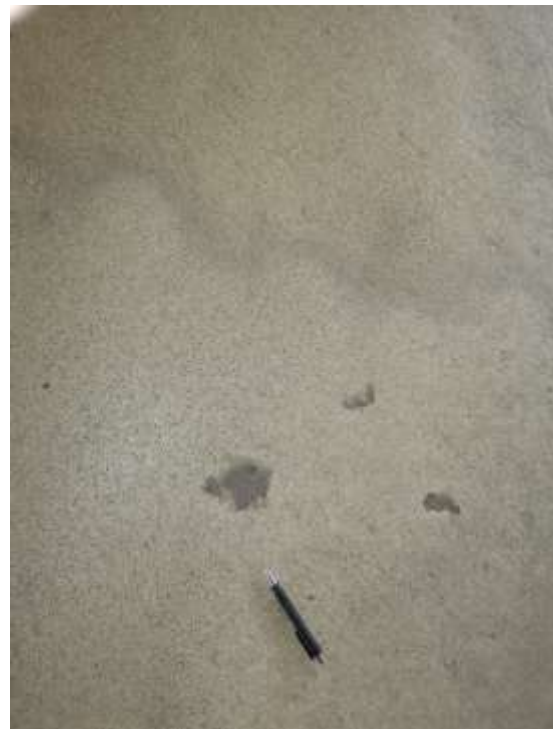
Yta 8 – Polyurea Micorea S3 med epoxiprimer. I kurva, vit cirka 3 mm.

Inspektion m a p	Noterat
Sprickor	Inga
Vidhäftning	Mindre vidhäftningsförluster i kanter
Gropar	Ja, många, tilltagande och underlagets ojämnheter framträder
Slitage	Ja, främst i gropar och tilltagande på ytans hjulspår

*Figur 2.16 Gropar och ytligt slitage efter dubbdäck på Polyurea Micorea S3 efter 6 år på parkeringsdäcket i Kville*

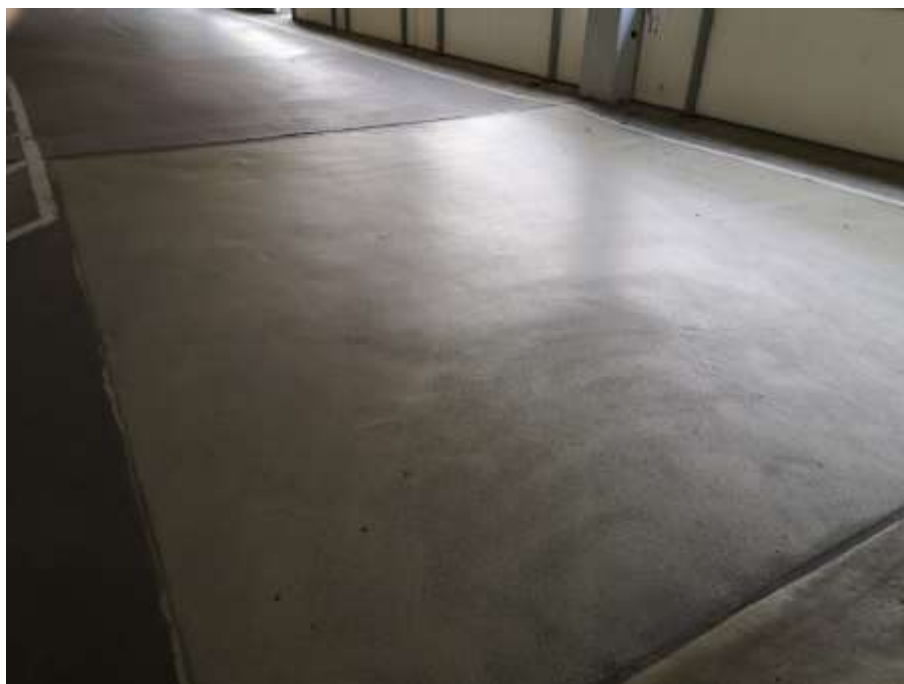
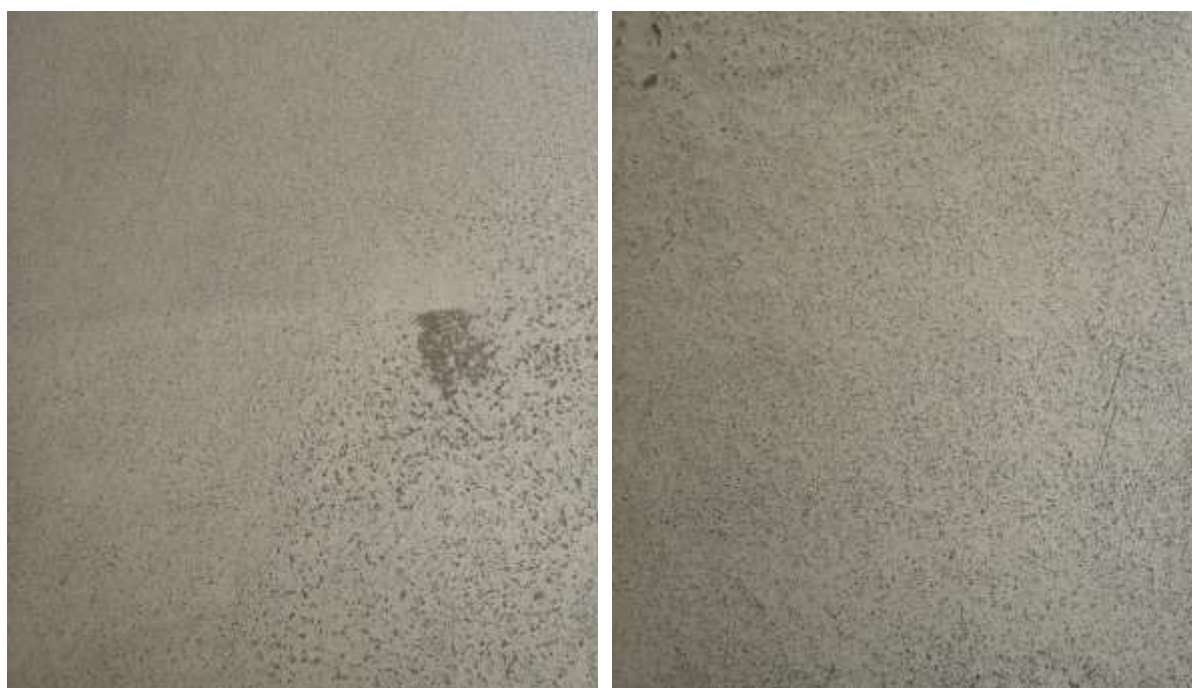
Yta 9 – Polyuretan Mapefloor PU Flexibinder med topplack av polyuretan och MMA-primer. Gulvit cirka 3 mm. **Ligger delvis i kurva.**

Inspektion m a p	Noterat
Sprickor	Inga
Vidhäftning	Inga vidhäftningsförluster
Gropar	Nej
Slitage	Ytligt efter dubbdäck och lokal genomslitning av topplack i kurvan

*Figur 2.18 Slitage på Polyuretan Mapefloor PU efter 6 år på parkeringsdäcket i Kville*

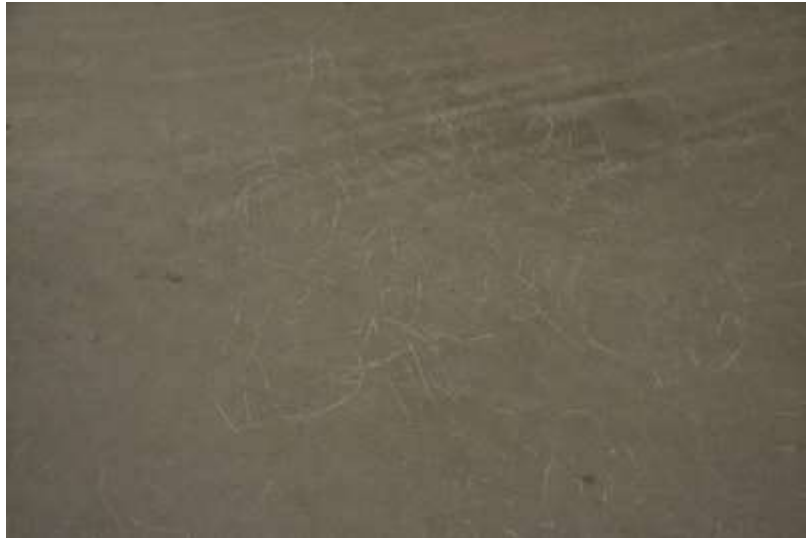
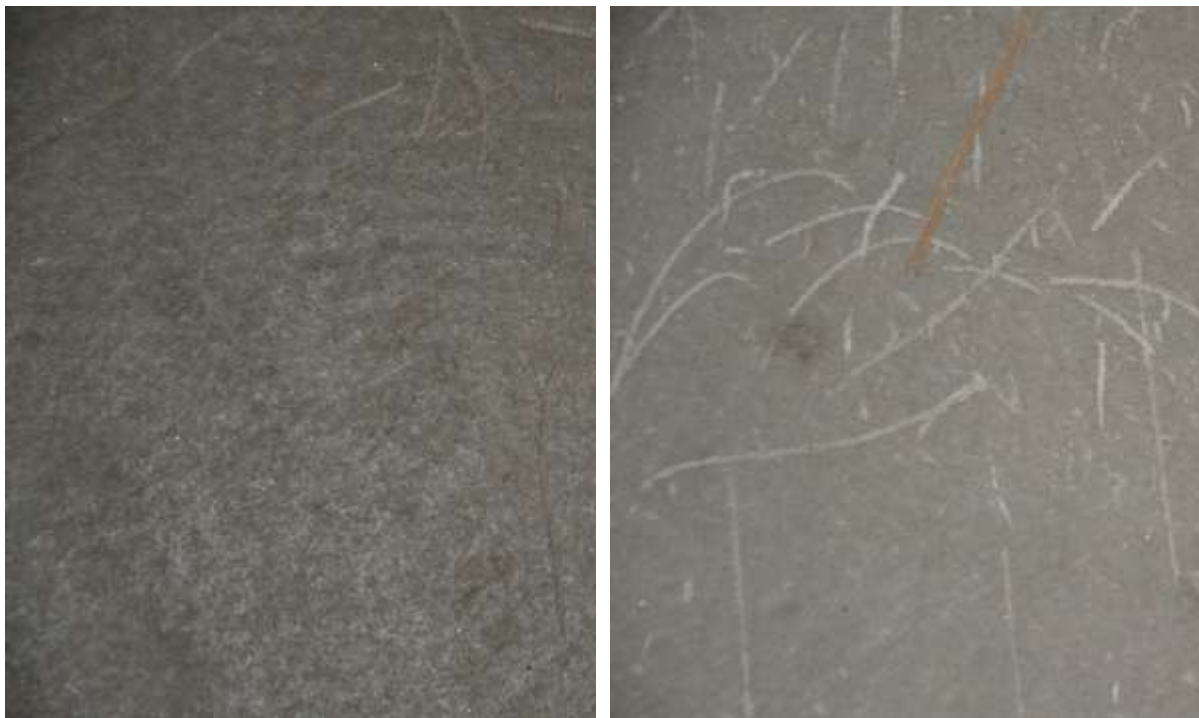
Yta 1 – Hårdbetong Intercrete, International/Akzo Nobel/TPM. Cirka 4 mm.

Inspektion m a p	Noterat
Sprickor	Inga
Vidhäftning	Inga vidhäftningsförluster
Gropar	Inga
Slitage	Ytligt efter dubbdäck (mer än 2018)

*Figur 2.15 Ytligt slitage från dubbdäck på Hårdbetong Intercrete efter 5 år på parkeringsdäcket i Åkeshov*

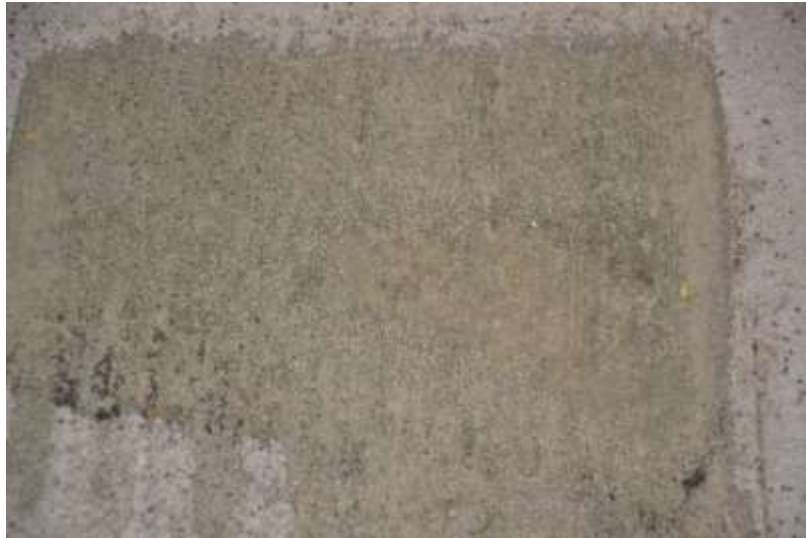
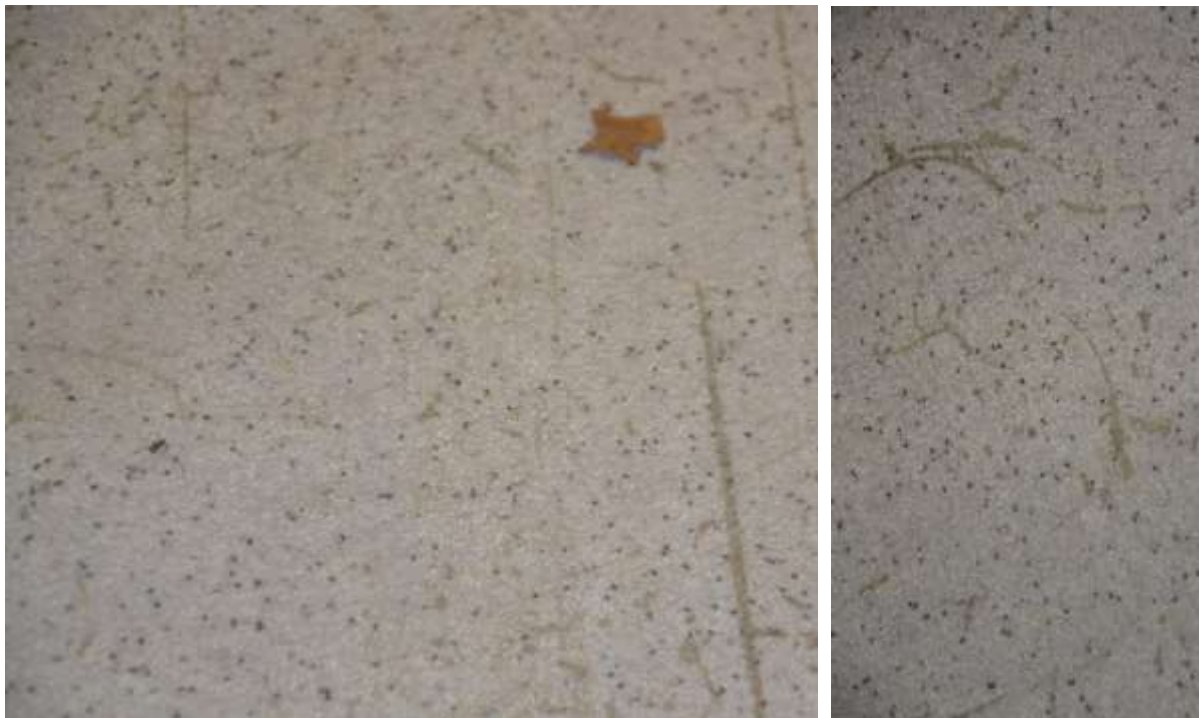
Yta 2– Akryl Silikal Dekor, Akrylgolv/Industrigolv. Cirka 4 mm.

Inspektion m a p	Noterat
Sprickor	Inga
Vidhäftning	Inga vidhäftningsförluster
Gropar	Inga
Slitage	Ja, efter tidigare <i>burnouts</i> , ner till betongen. Ytligt efter dubbdäck (mer än 2018). Långa bromsspår med slitage från dubbar (inte ner till betongen)

Figur 2.16 Akryl Silikal Dekor på parkeringsdäcket i Åkeshov 2019. Burnout

Figur 2.17 Ytligt slitage efter dubbdäck och burnout på Akryl Silikal Dekor efter 5 år på parkeringsdäcket i Åkeshov

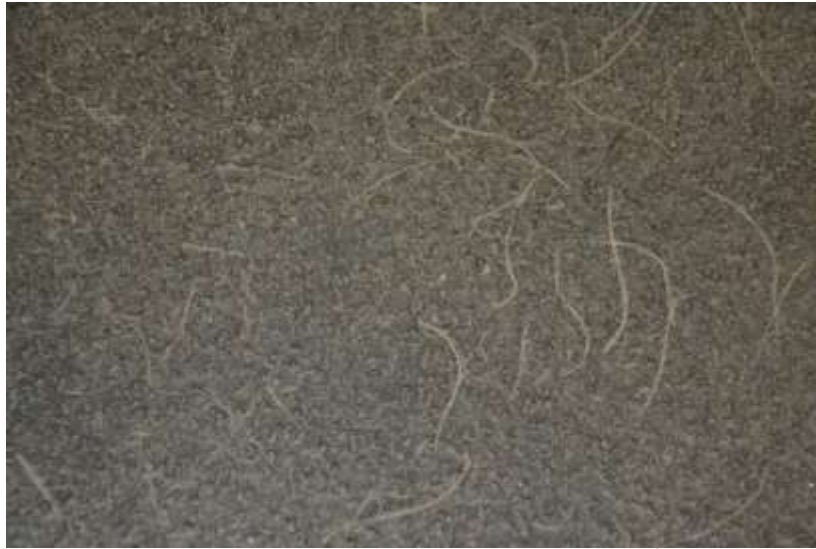
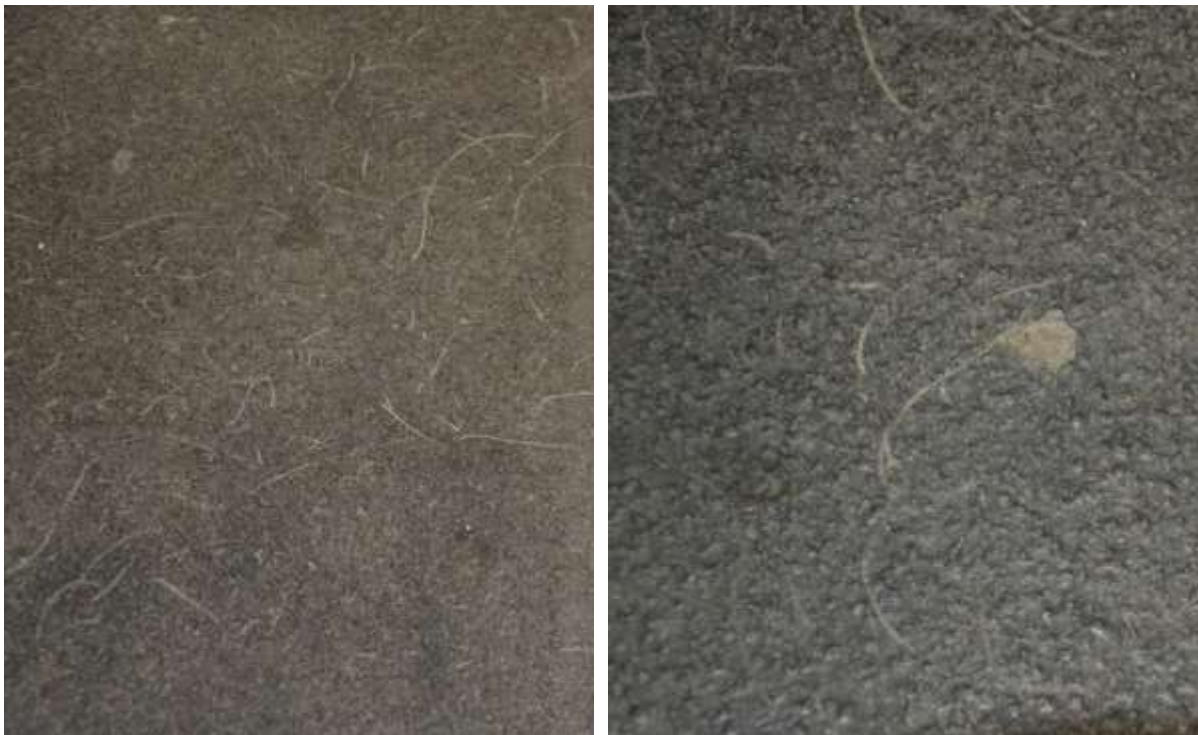
Yta 3 – Akryl Duracon, Flowcrete/Injo Golv. Cirka 6 mm.

Inspektion m a p	Noterat
Sprickor	Inga
Vidhäftning	Inga vidhäftningsförluster
Gropar	Inga , förutom liten slagskada (se foto)
Slitage	Ytligt efter dubbdäck (mer än 2018)

*Figur 2.19 Ytligt slitage efter dubbdäck på Akryl Duracon efter 5 år på parkeringsdäcket i Åkeshov*

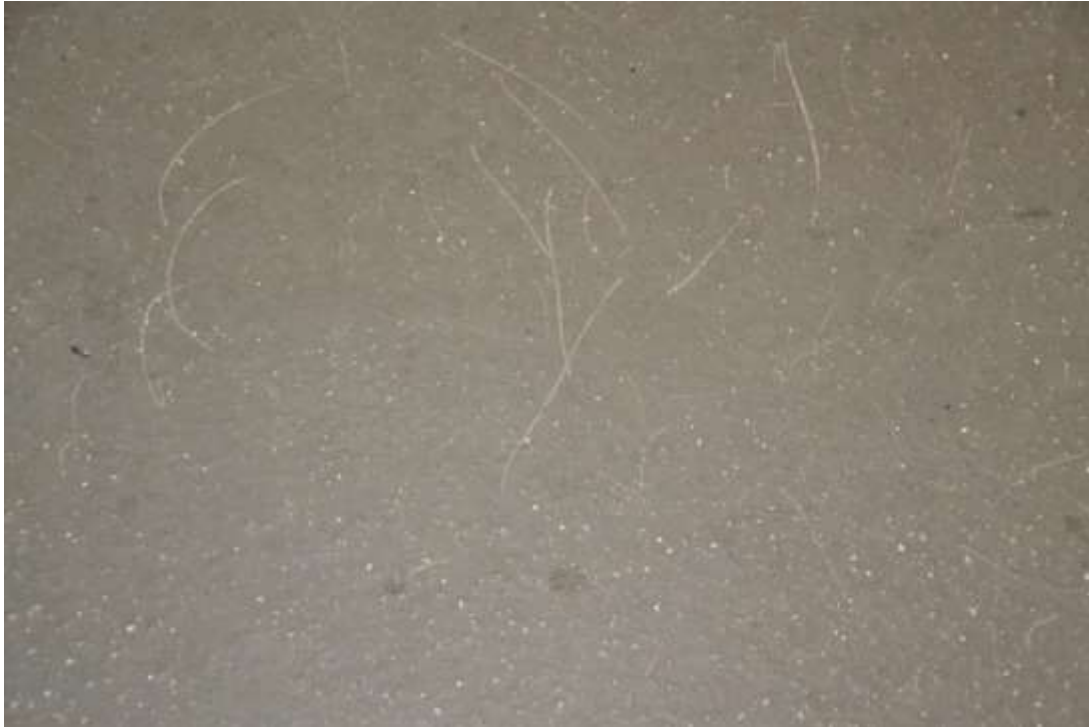
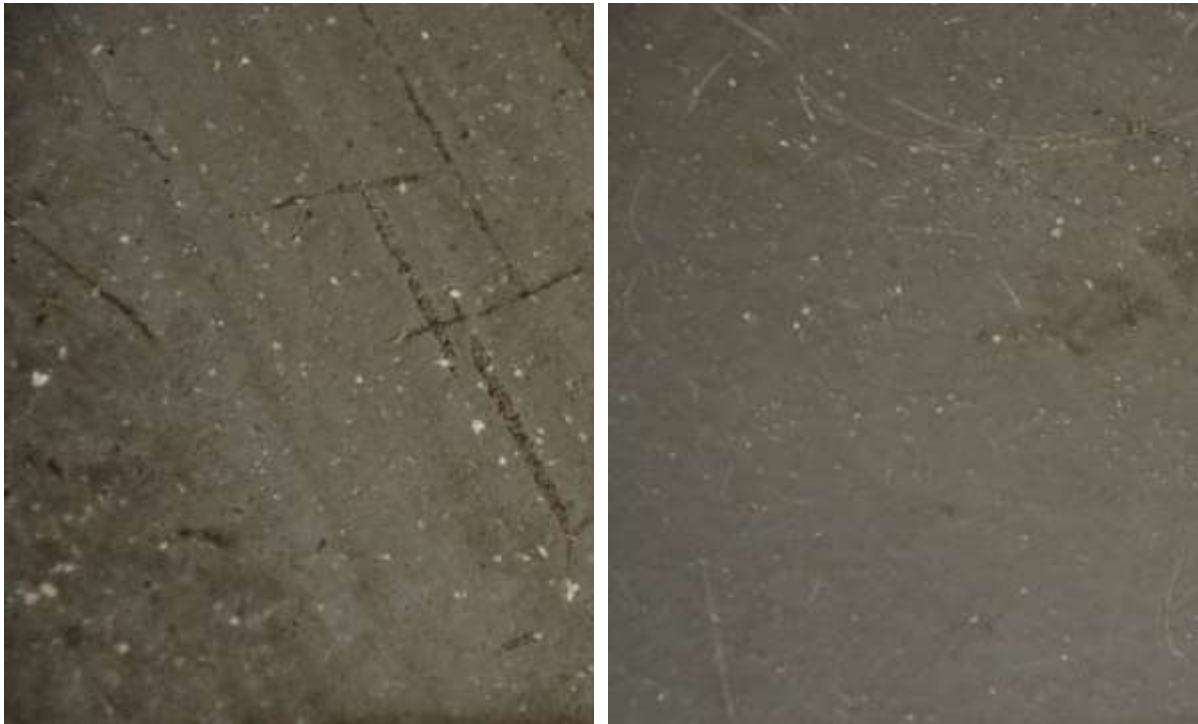
Yta 4 – Polyuretan Ucrete, Modern Betong. Cirka 6 mm.

Inspektion m a p	Noterat
Sprickor	Inga
Vidhäftning	Inga vidhäftningsförluster
Gropar	Inga
Slitage	Ytligt efter dubbdäck (inte mer än 2018)

*Figur 2.21 Ytligt slitage efter dubbdäck på Polyuretan Ucrete efter 5 år på parkeringsdäcket i Åkeshov*

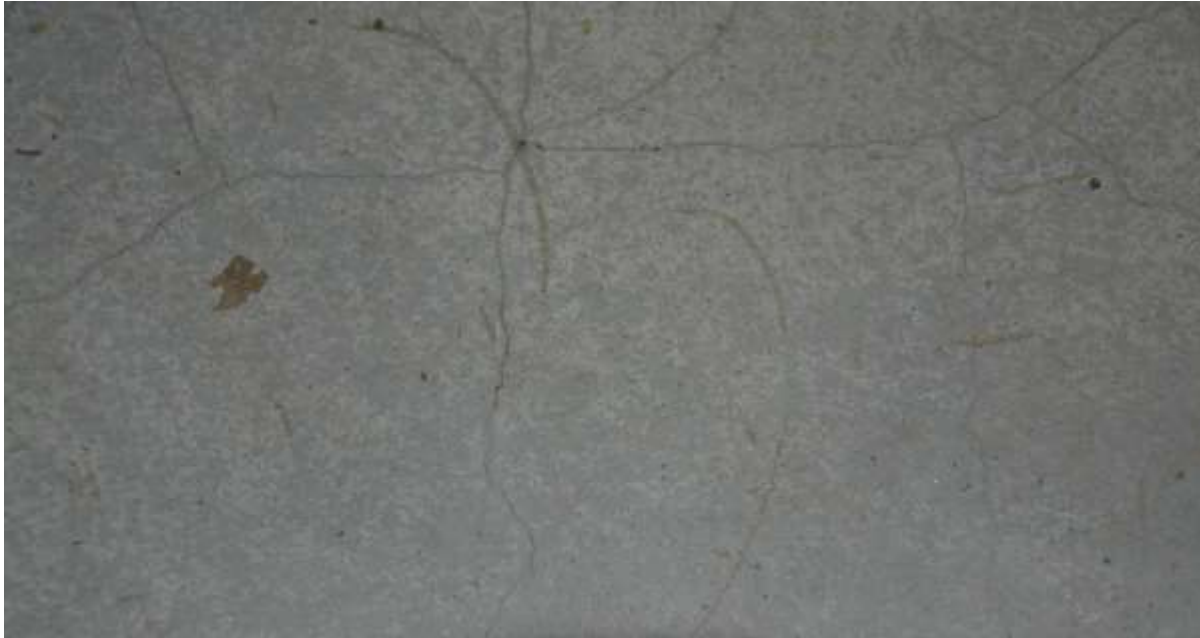
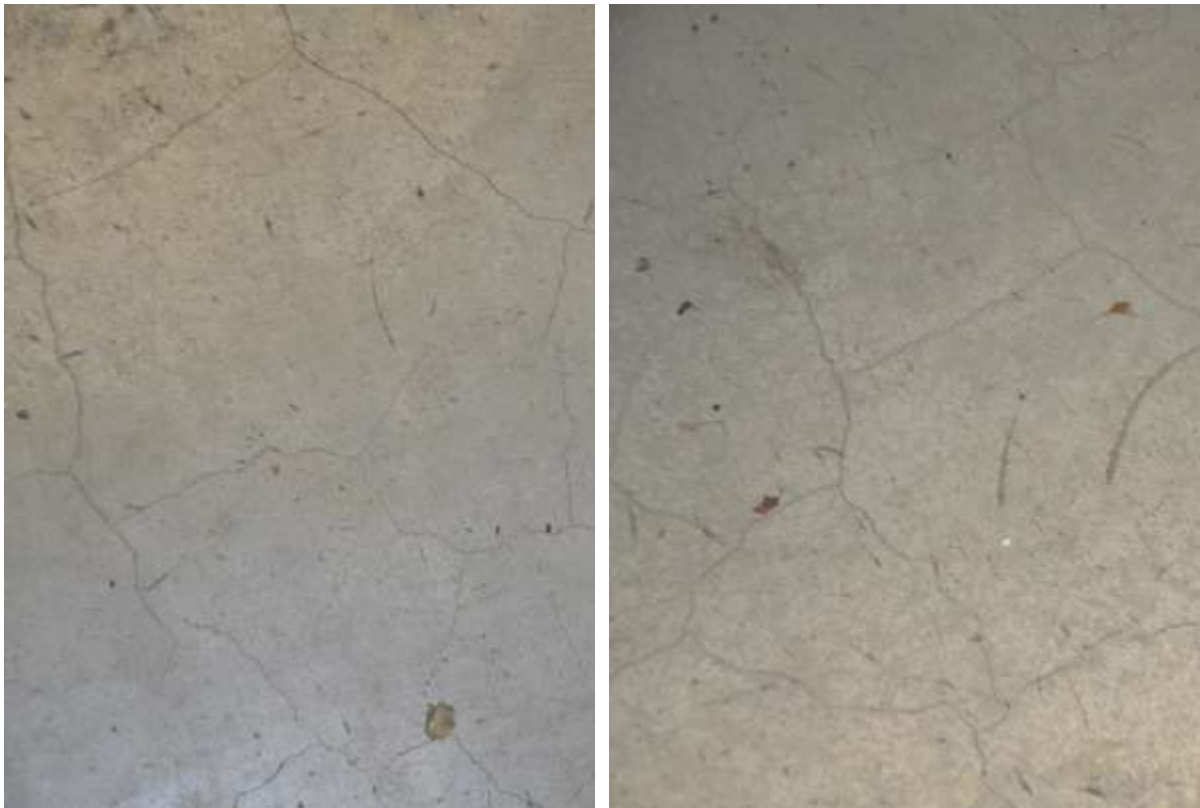
Yta 5 – Hårdbetong Mastertop, Modern Betong. Cirka 20 mm.

Inspektion m a p	Noterat
Sprickor	Krympsprickor som har ökat sedan 2018
Vidhäftning	Inga vidhäftningsförluster
Gropar	Inga
Slitage	Ytligt efter dubbdäck

*Figur 2.23 Ytligt slitage efter dubbdäck på Hårdbetong Mastertop efter 5 år på parkeringsdäcket i Åkeshov*
