## **Beläggningssystem för parkeringsdäck – Uppföljningar**

Ylva Edwards, Håkan Forsberg

2019-12-17

Projektnummer: SBUF 13700

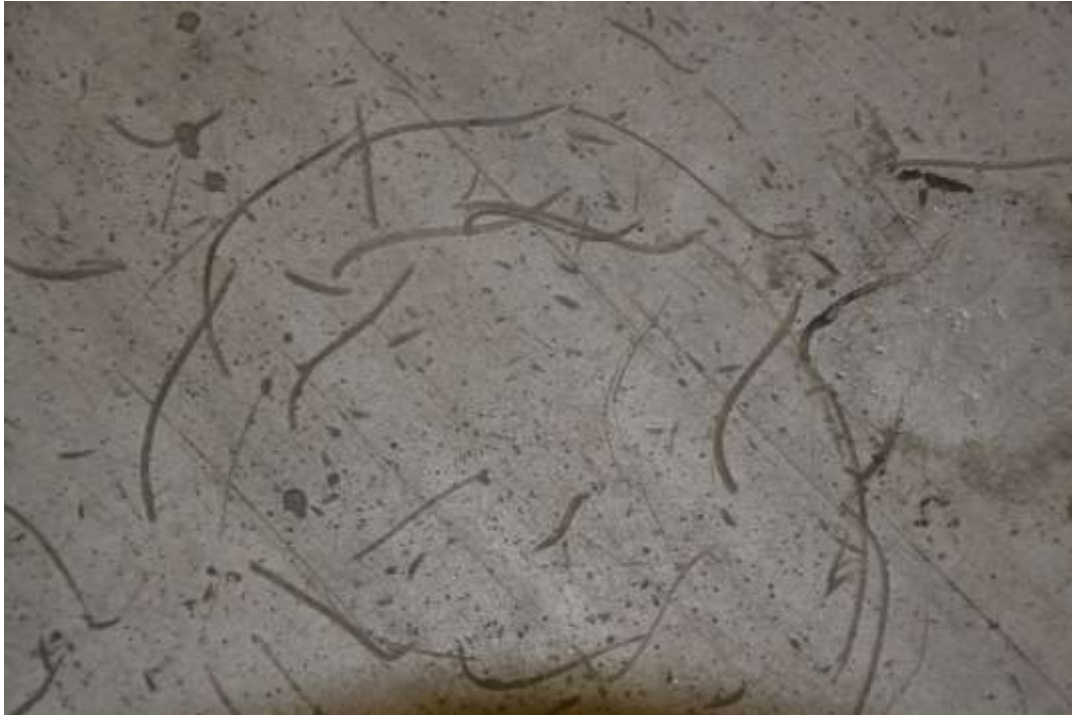
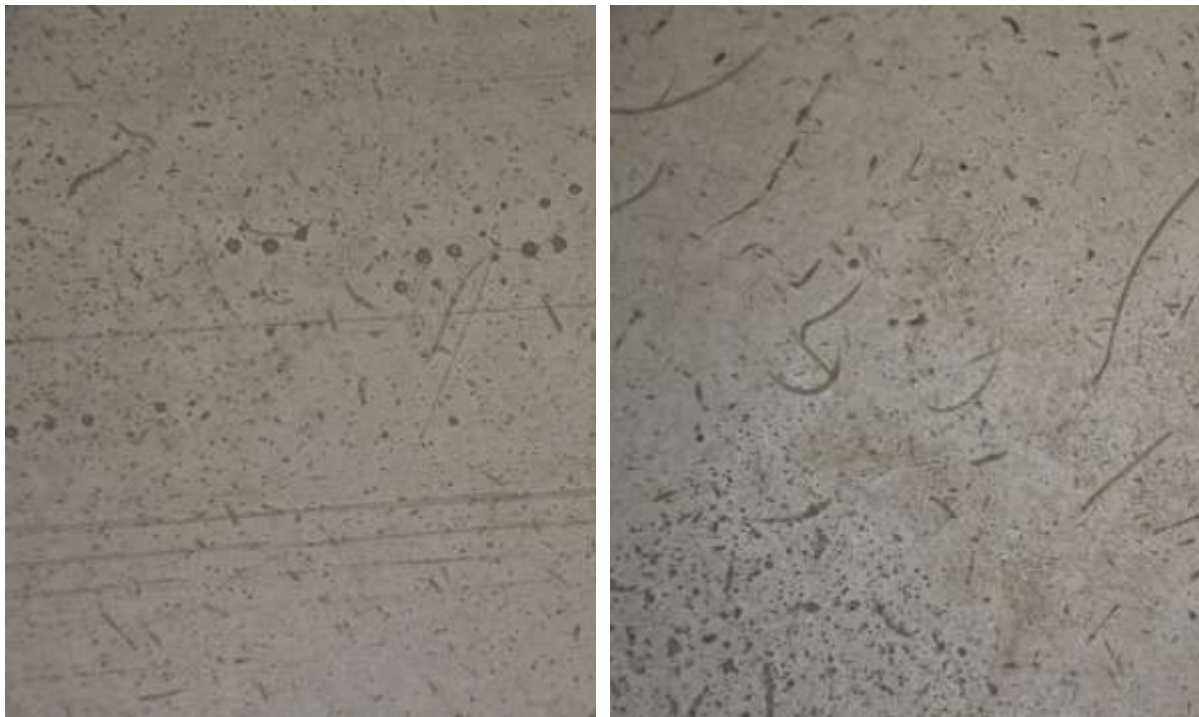
Yta 6 – Epoxi Micopox C HD, Elmico/ Lingfjord. Cirka 3 mm.

Inspektion m a p	Noterat
Sprickor	Inga
Vidhäftning	Inga vidhäftningsförluster
Gropar	Ja, från inledande blåsbildning
Slitage	Ytligt efter dubbdäck(mer än 2018)

*Figur 2.25 Ytligt slitage efter dubbdäck och blåsor på Epoxi Micopox efter 5 år på parkeringsdäcket Åkeshov*

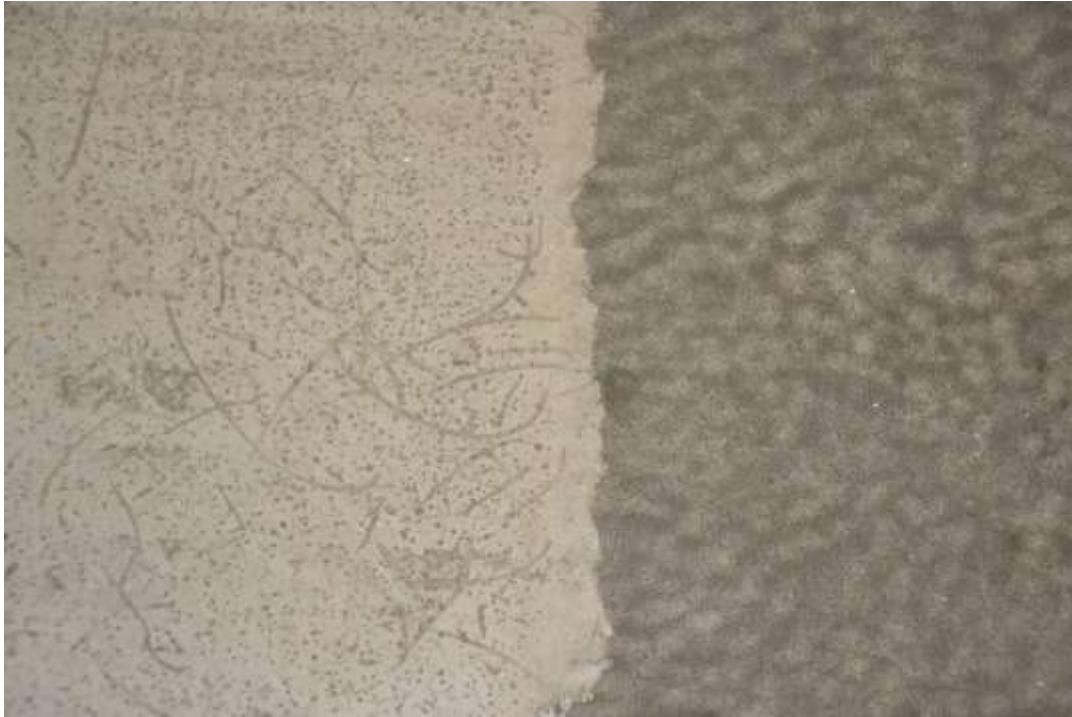
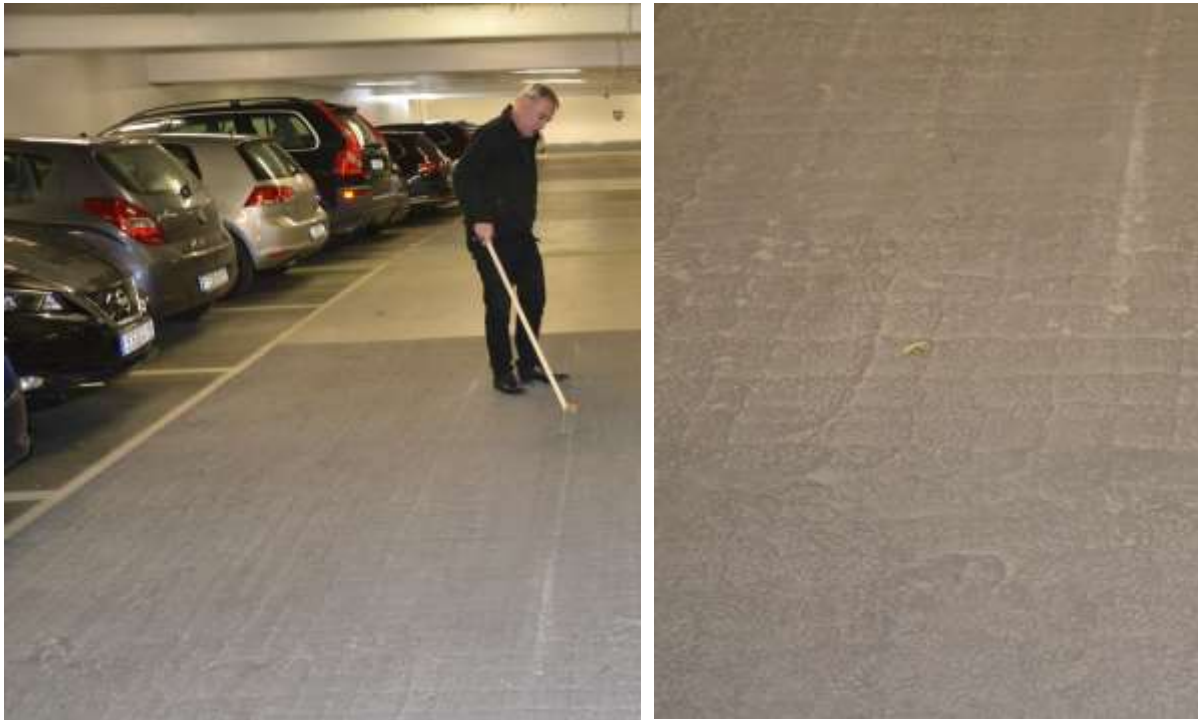
Yta 7 – Polyurea Micorea S3, Elmico/Lingfjord. Cirka 3 mm.

Inspektion m a p	Noterat
Sprickor	Inga
Vidhäftning	Inga vidhäftningsförluster
Gropar	Inga
Slitage	Ytligt efter dubbdäck, i mycket liten omfattning

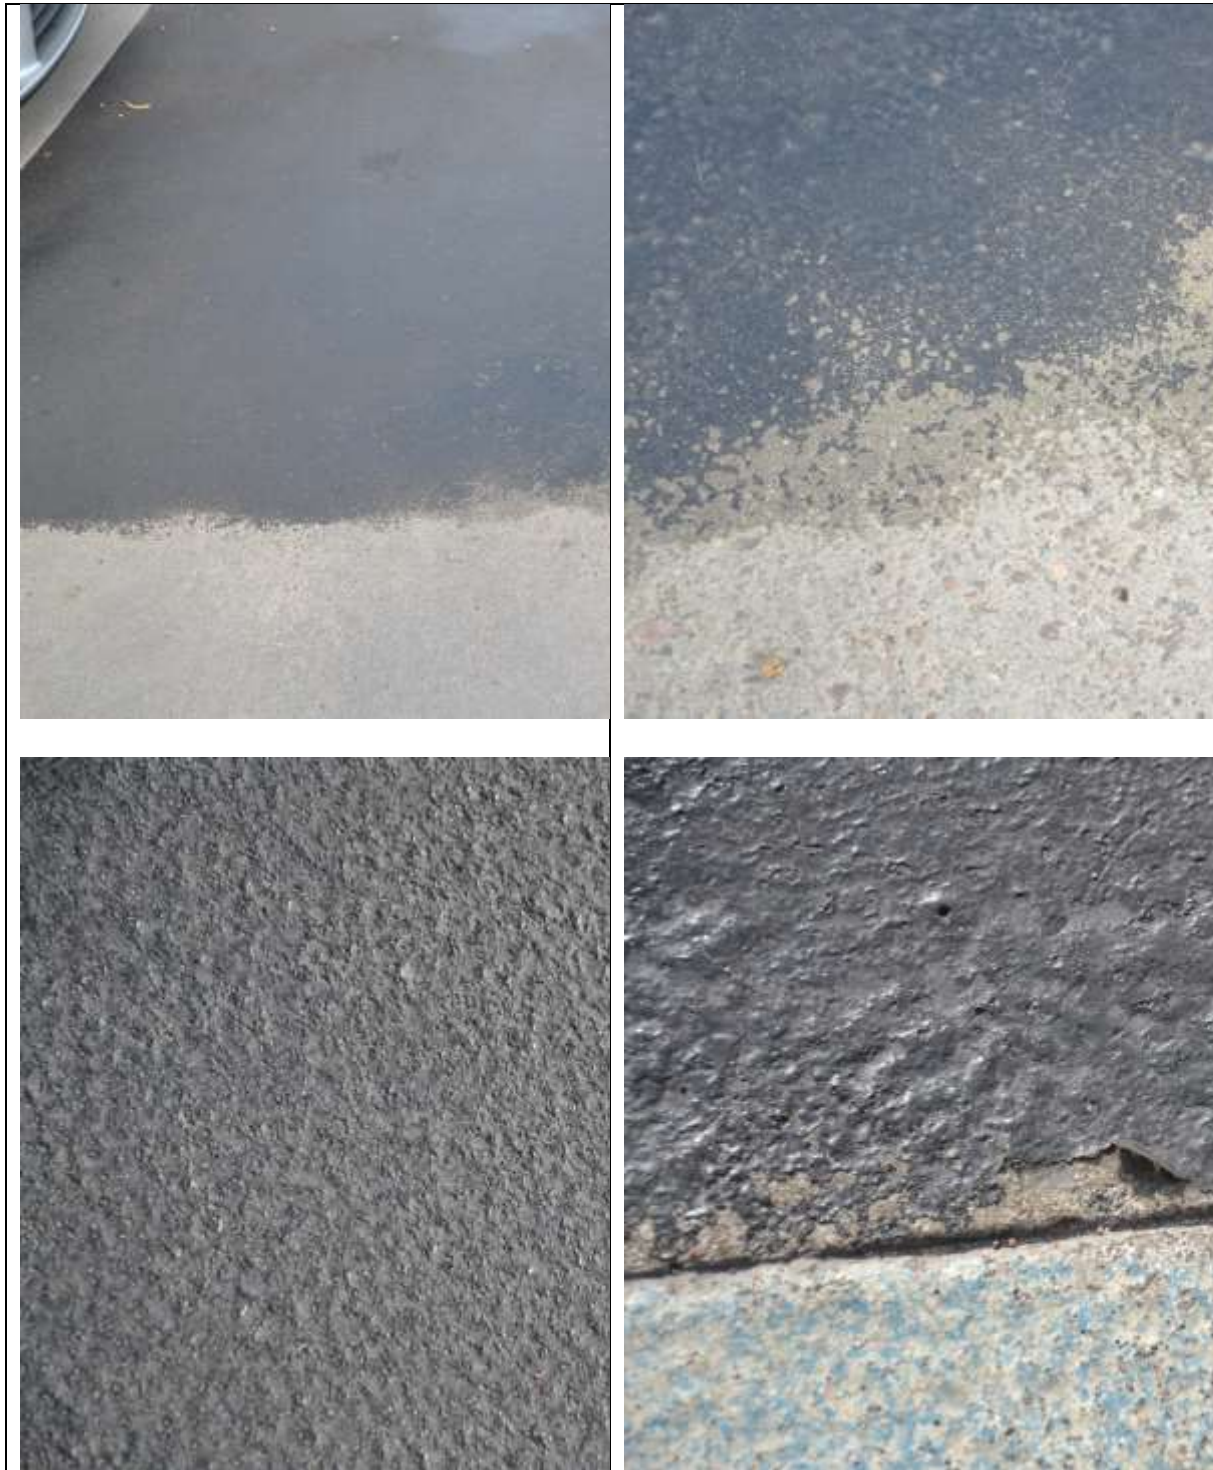
Yta 1 – Polyurea Purtop 1000, Mapei / Polyterm. 3-4 mm.

Inspektion m a p	Noterat
Sprickor	Inga
Vidhäftning	Inga vidhäftningsförluster utom i kanter. Mer än 2018. Se bild
Gropar	Ja, men inte uppkomna efter applicering
Slitage	Ja, vid övergång till betong. Se bild. Ytliga rivmärken efter dubbdäck

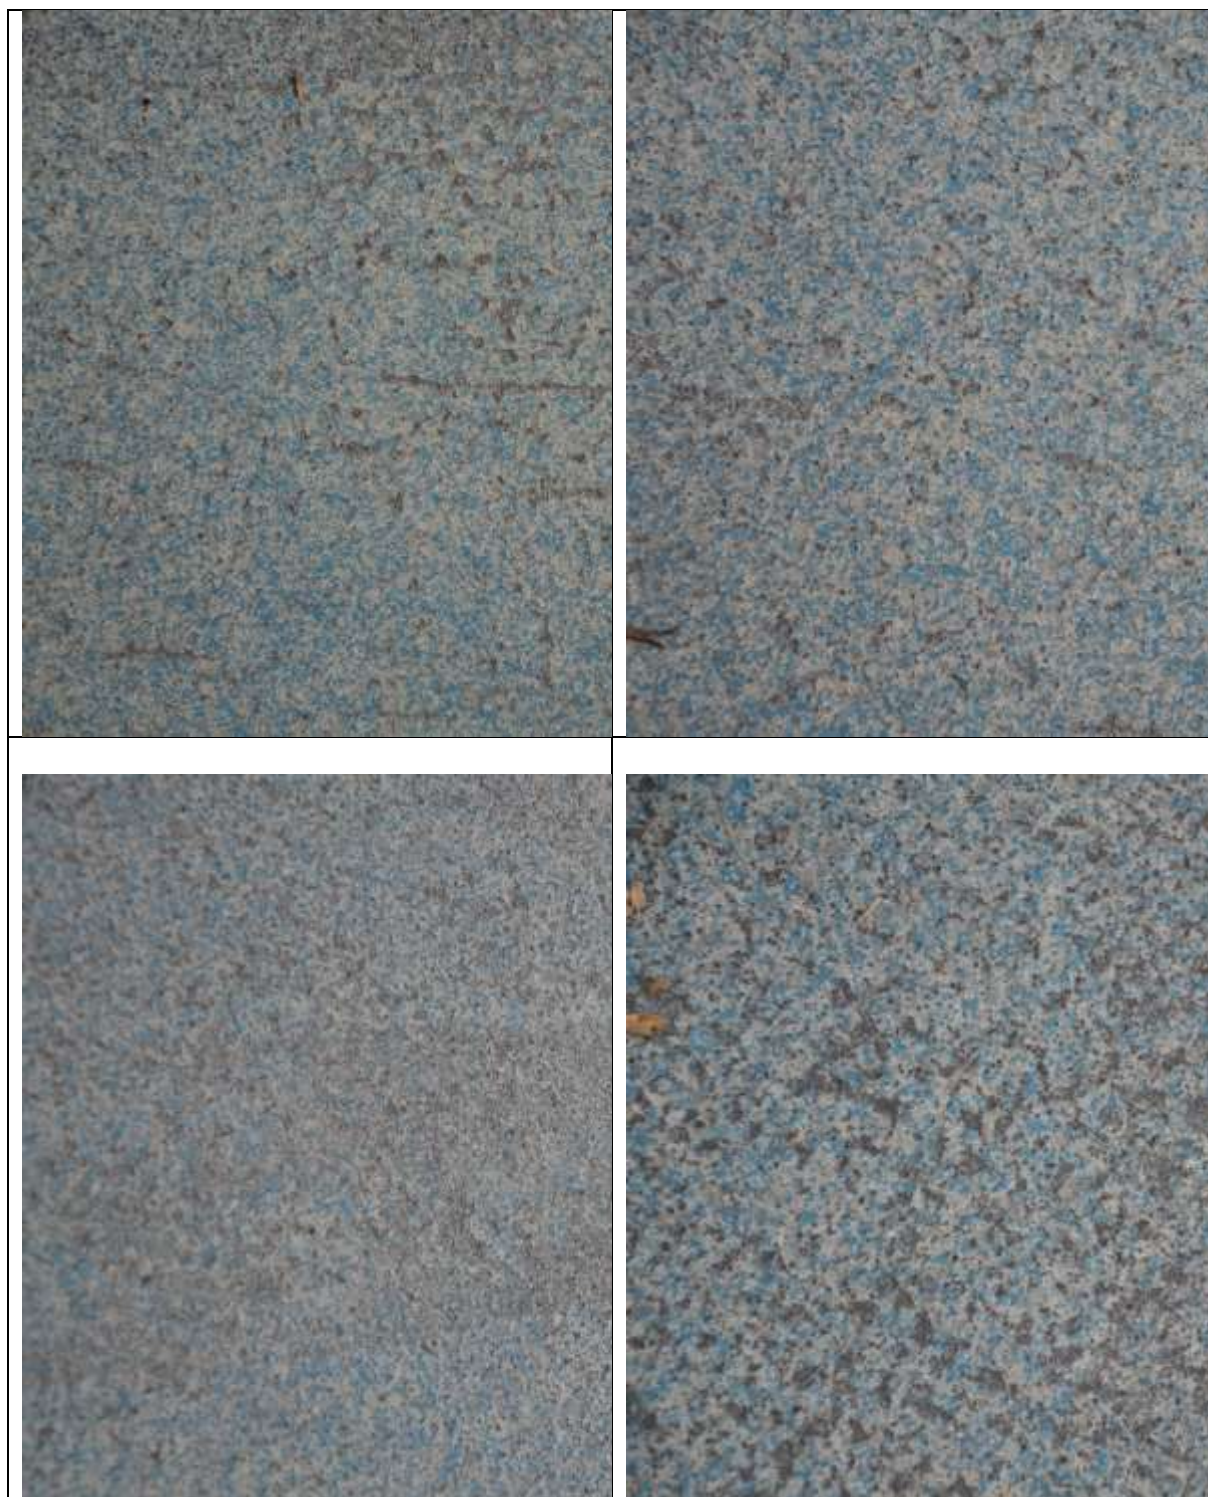
Yta 2– Akryl Silikal Struktur, Industrigolv. Cirka 4 mm.

Inspektion m a p	Noterat
Sprickor	Inga sprickor
Vidhäftning	Inga vidhäftningsförluster
Gropar	Ja
Slitage	Mer än ytliga rivmärken och mer än 2018

För akrylbeläggningen Silikal Struktur fanns emellertid lokalt dubbdäcksslitage ner till betongen och för polyurea Micorea HS noterades omfattande vidhäftningsförluster.

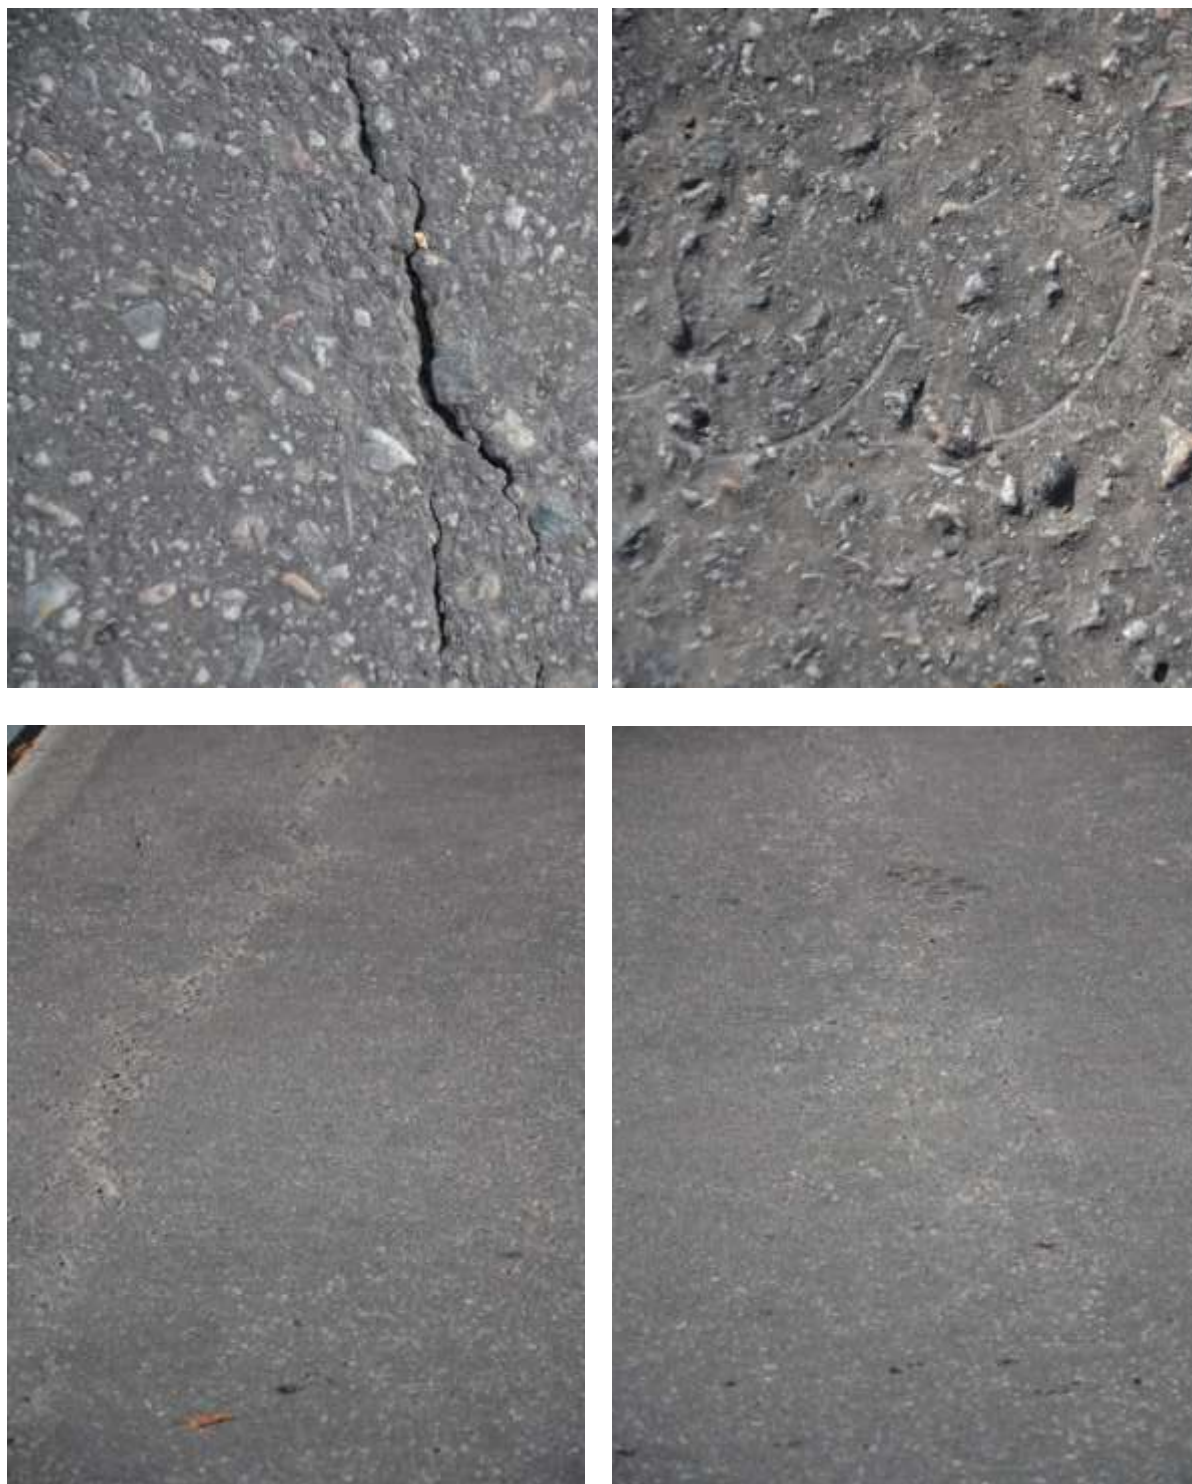
Yta 3 – Gjutafalt PGJA 11, GAJS / Haninge tak. Cirka 30 mm.

Inspektion m a p	Noterat
Sprickor	Ja, en sprickbildning. Se bild
Vidhäftning	Inga vidhäftningsförluster
Gropar	Ja, och en del stensläpp. Synliga dragmärken
Slitage	Ytligt efter dubbdäck

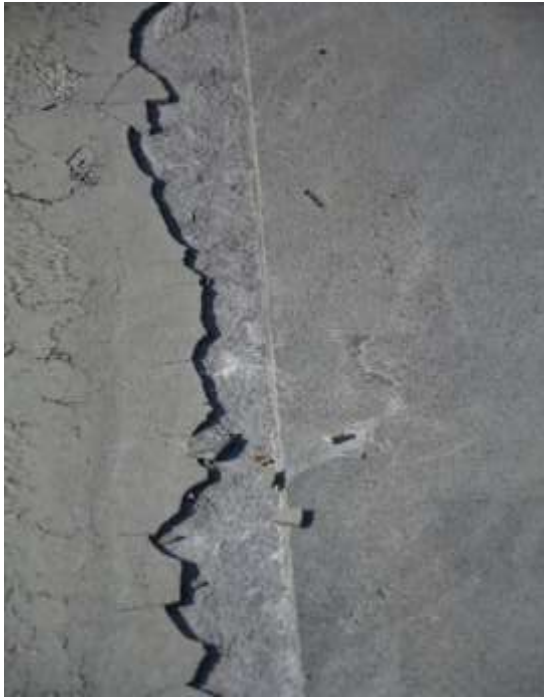
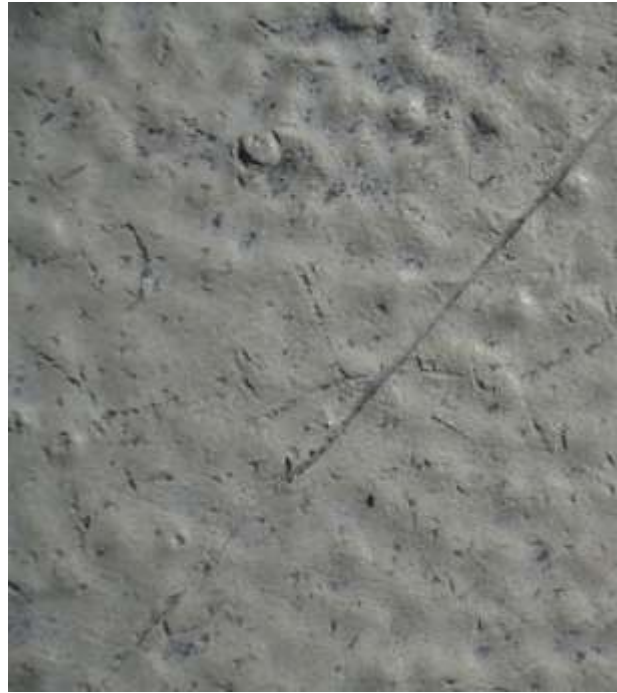
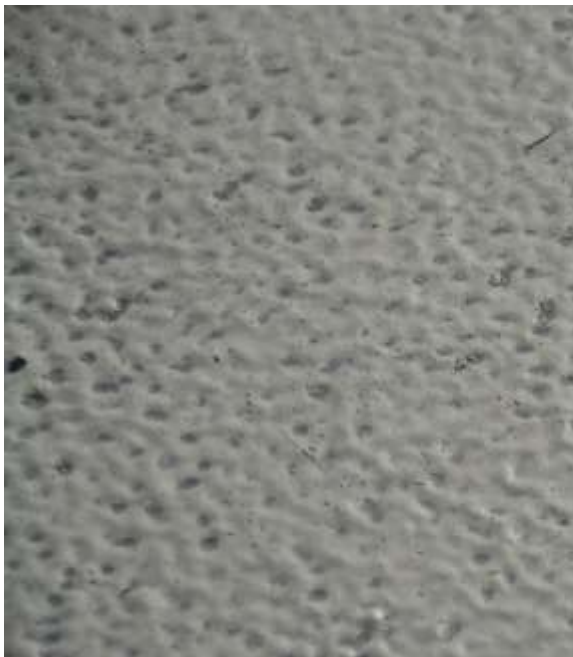
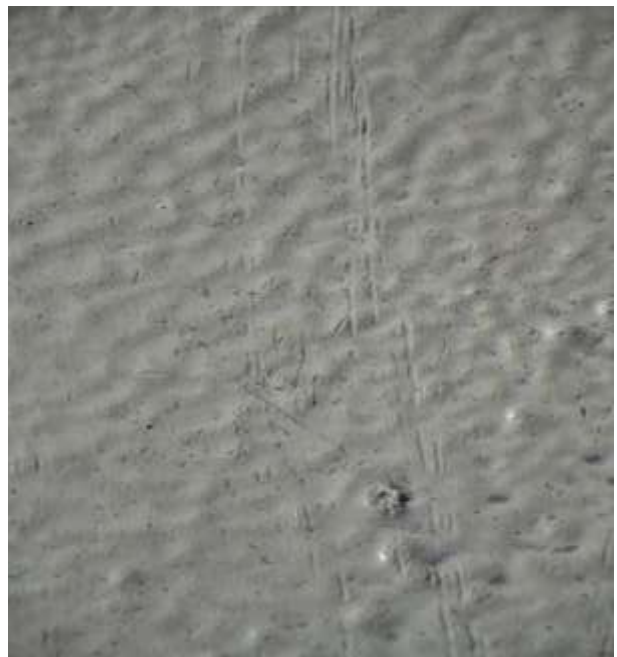
Yta 4 – Polyurea Micorea HS, Elmico. 3-4 mm.

Inspektion m a p	Noterat
Sprickor	Inga
Vidhäftning	Omfattande vidhäftningsförluster längs kanter sedan 2018 hade åtgärdats med annat material (troligtvis epoxi) som emellertid hade spruckit upp och lossnat. Se bild. Flera bompartier inne på ytan noterades också.
Gropar	Ja
Slitage	Ytliga rivmärken efter dubbdäck

*Figur 2.32 Polyurea Micorea HS med vidhäftningsförlust och gropar efter drygt 3 år på parkeringsdäcket i Baggen*

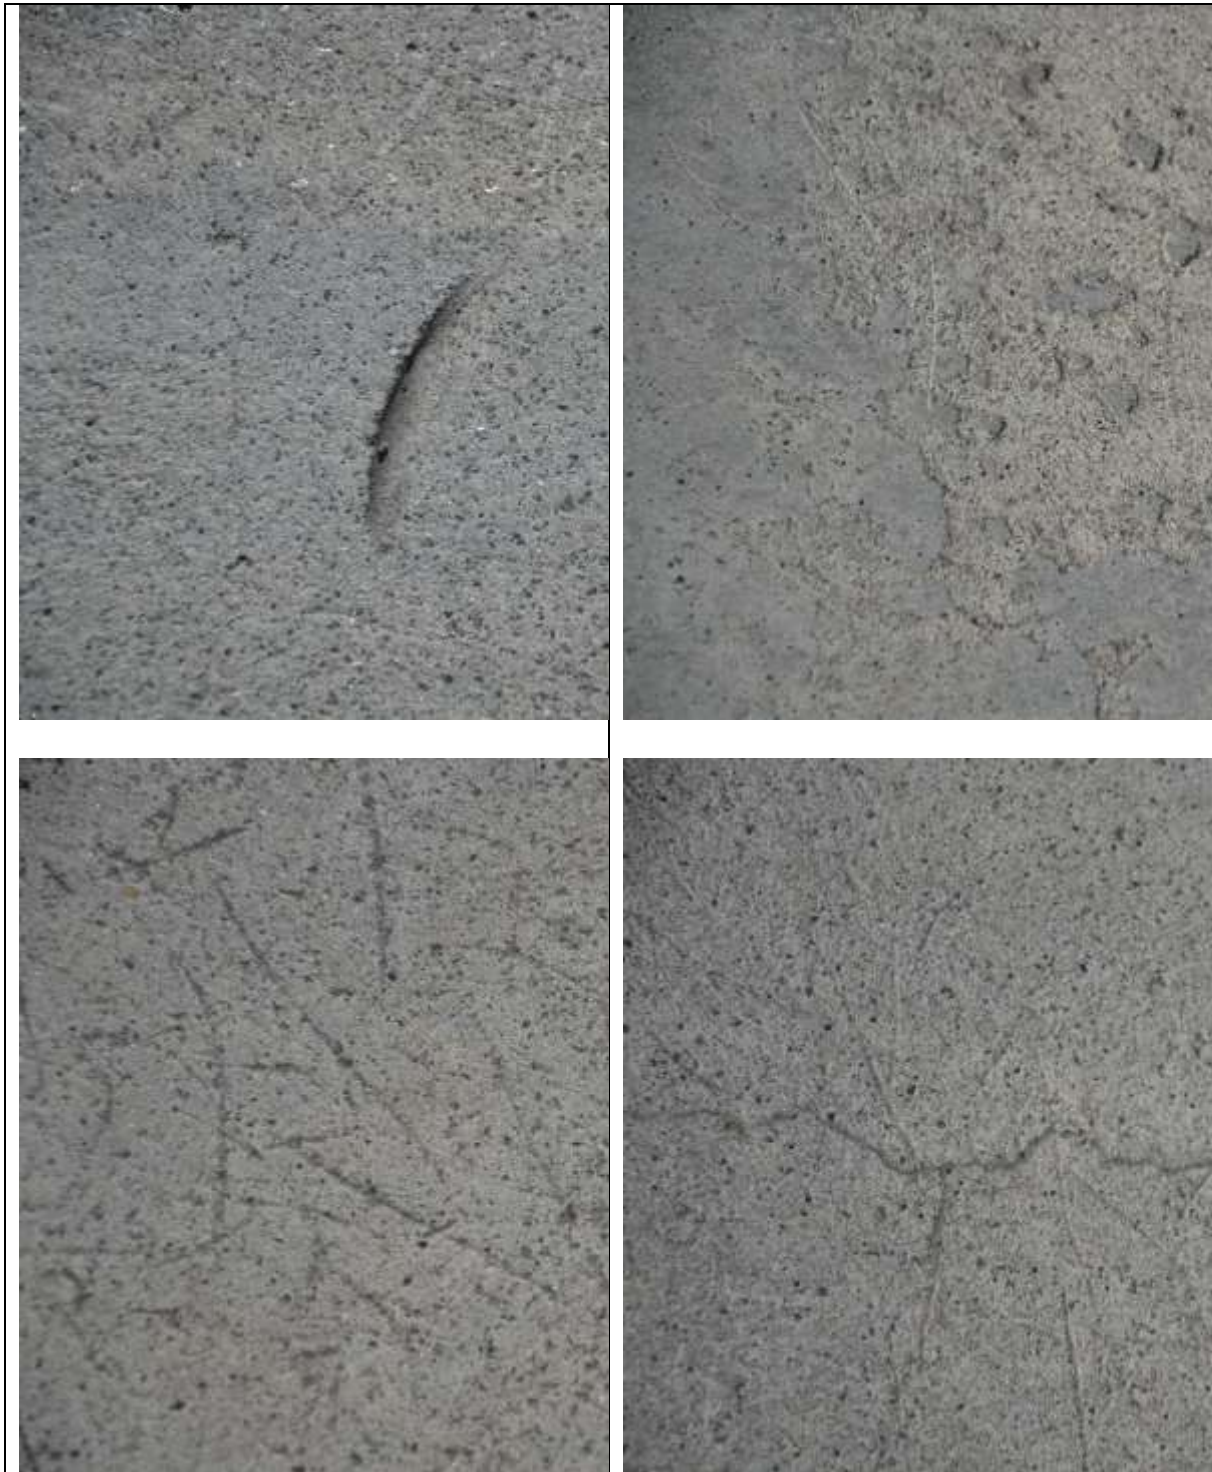
Yta 5 – Hårdbetong Sikafloor-1 Concrete, Sika. 8-10 mm.

Inspektion m a p	Noterat
Sprickor	Sprickor vid kanter samt krackeleringar. Slagskador
Vidhäftning	Vidhäftningsförluster i kanter. Sprött.
Gropar	Ja
Slitage	Ytliga rivmärken efter dubbdäck

Figur 2.33 Hårdbetong Sikafloor-1 Concrete med ytligt slitage och gropar efter drygt 4 år på parkeringsdäcket i Baggen 2019

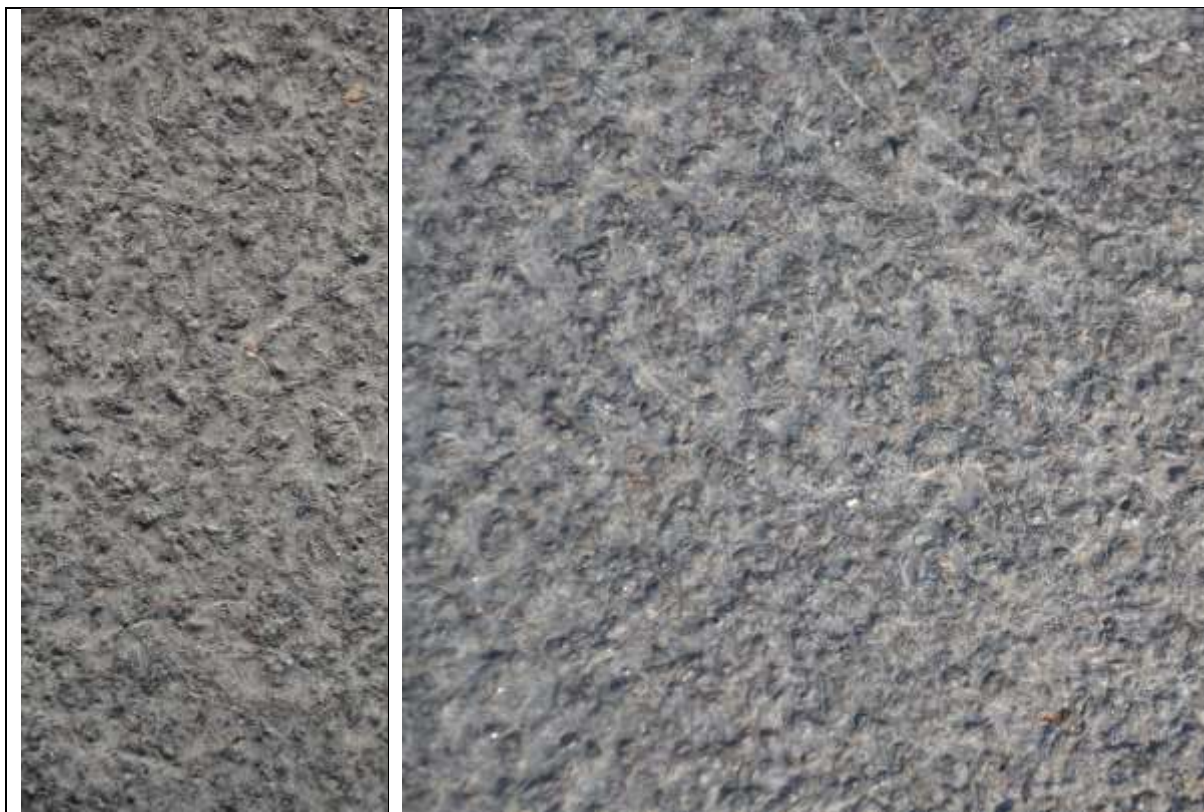
Yta 6 – Akryl Duracon, Flowcrete / Pea fogfria golv. Cirka 6 mm.

Inspektion m a p	Noterat
Sprickor	Inga
Vidhäftning	Inga vidhäftningsförluster
Gropar	Nej
Slitage	Ytliga rivmärken från dubbdäck

*Figur 2.34 Akryl Duracon med ytligt slitage efter drygt 4 år på parkeringsdäcket i Baggen 2019*

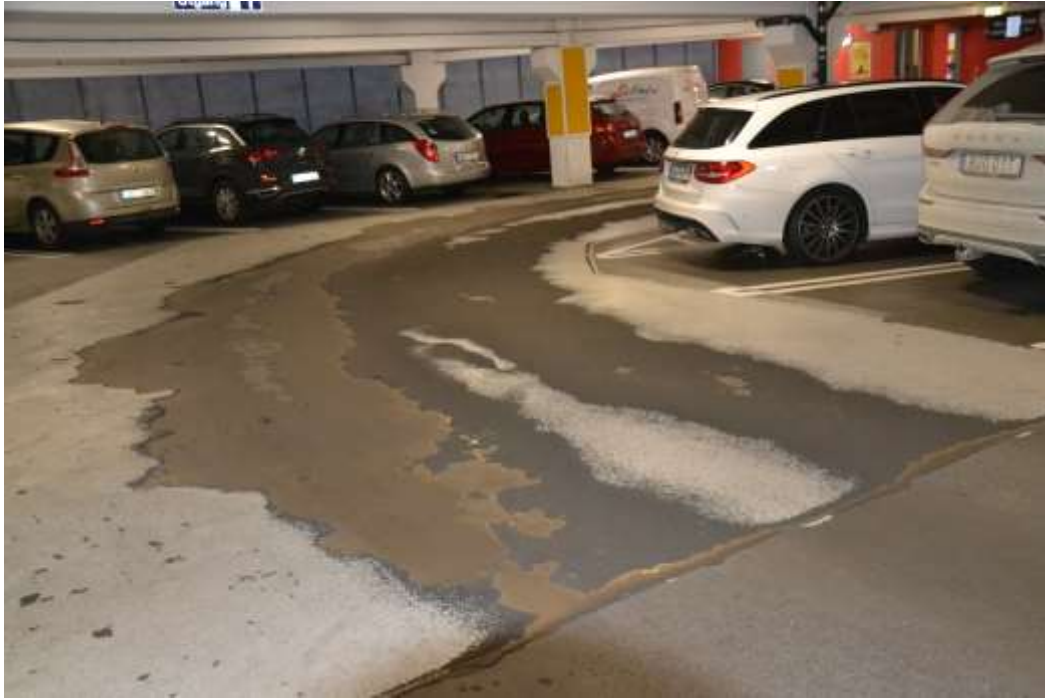
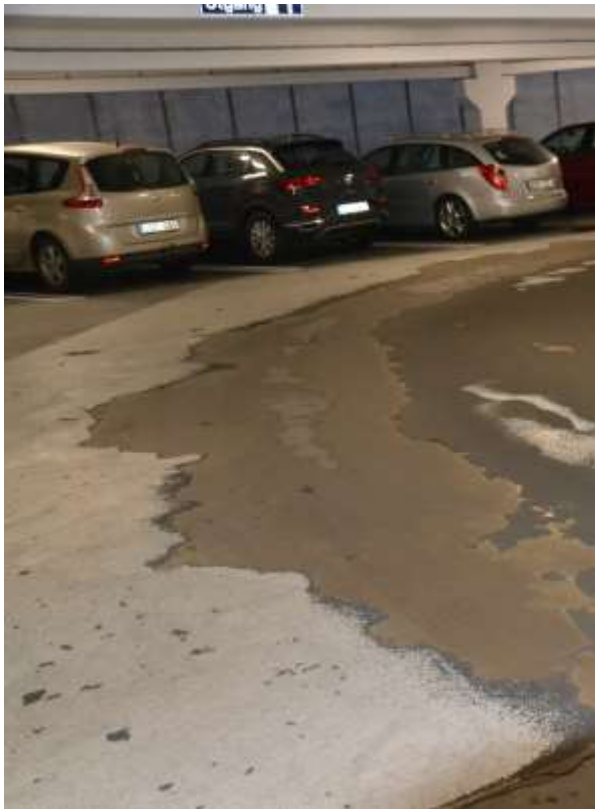
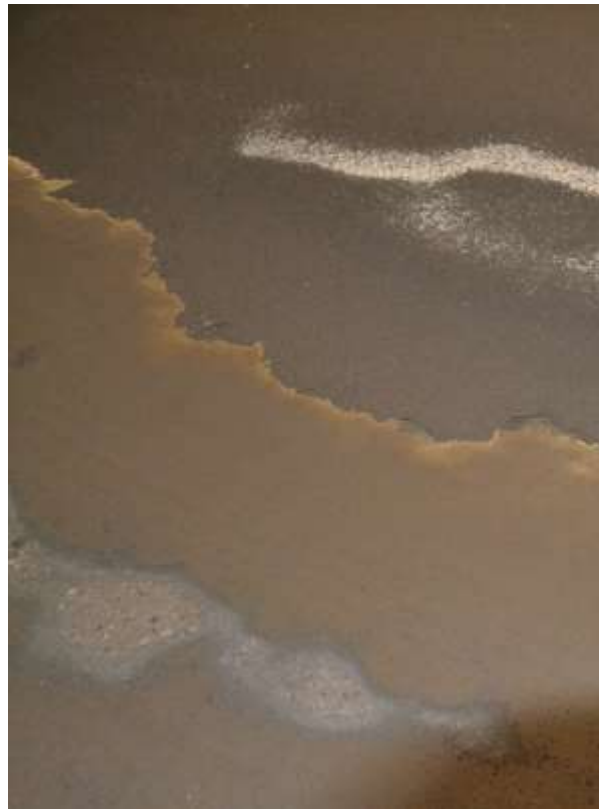
Den tidigare utförda hårdplastbeläggningen på ramperna i Baggen (ej inom SBUF-projektet) var helt nedsliten eller borttagen. Bitar låg lösa på flera ställen. Valet av beläggning har uppenbart inte varit optimalt. Se bilderna nedan.

*Figur 2.35 Nedsliten beläggning på ramper i Baggen 2019 (ej inom SBUF-projektet)*
