BELÄGGNINGSSYSTEM FÖR PARKERINGSDÄCK

*Uppföljningar, kunskapsöverföring och
implementering*

2018-12-25

Projektnummer: SBUF 13510

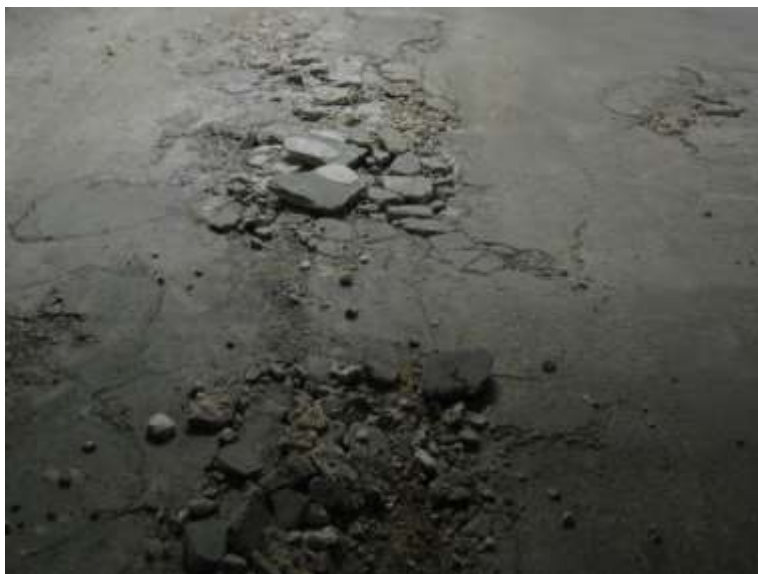
Figur 1.1 Betongskador i garage till följd av armeringskorrosion. Foto: Tor Powell.

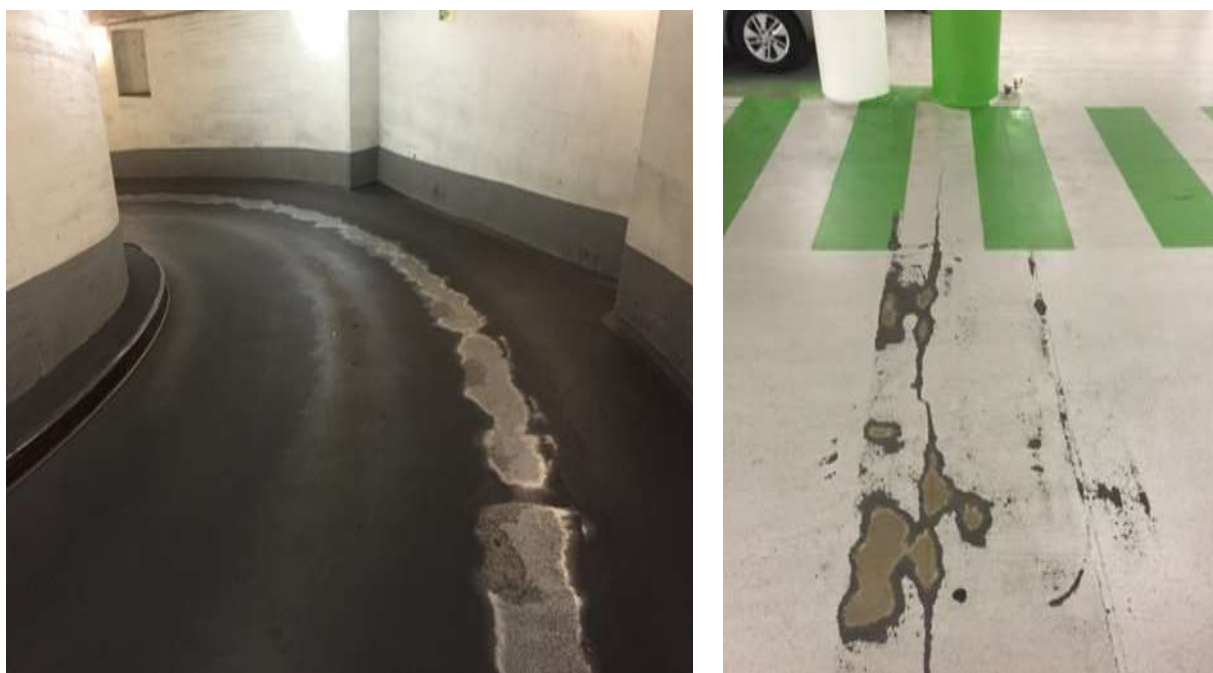
Figur 1.2 Slitageskador på hårdplastbeläggningar efter kort tid i bruk. Foto: Jimmy Thuresson [8]

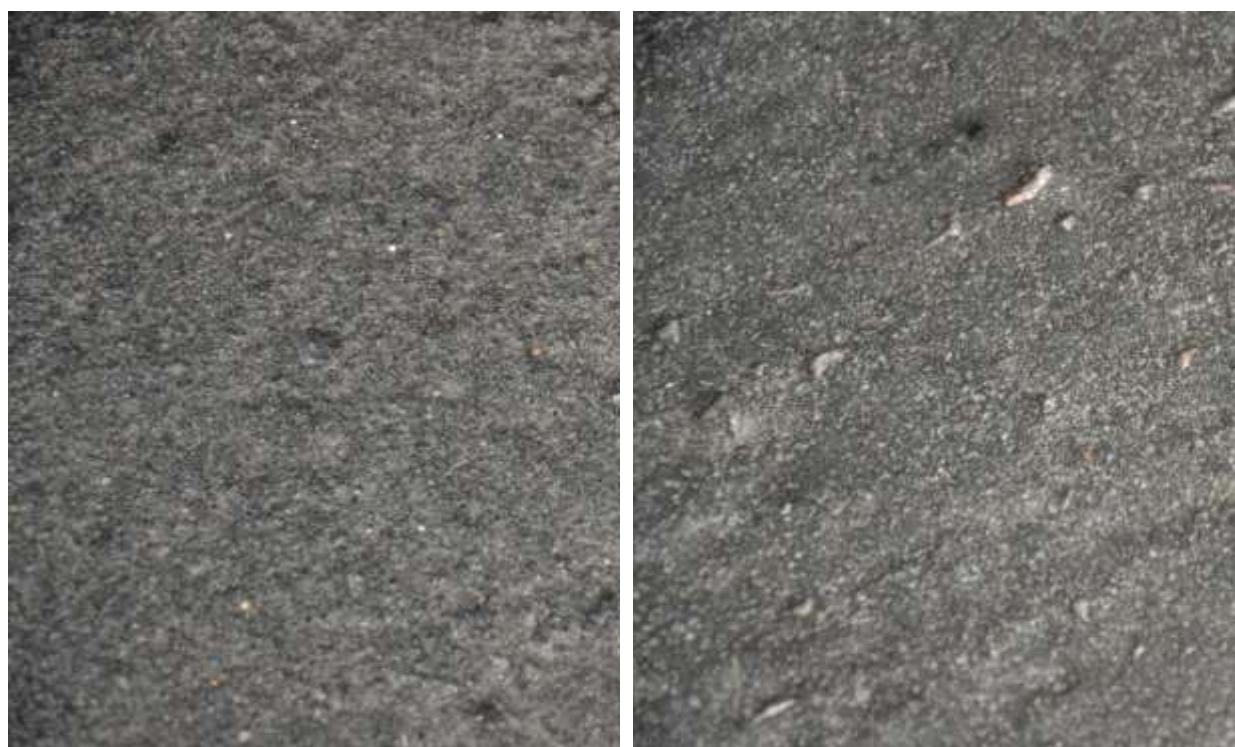
Yta 1 – PGJA med vax, bromatta och bitumenprimer. Cirka 30 mm.

Inspektion m a p	Noterat
Sprickor	Inga
Vidhäftning	Inga vidhäftningsförluster
Gropar	Inga
Slitage	Ytligt slitage efter dubbdäck

Figur 2.2 PGJA med vax och bromatta efter 5 år på parkeringsdäcket i Kville

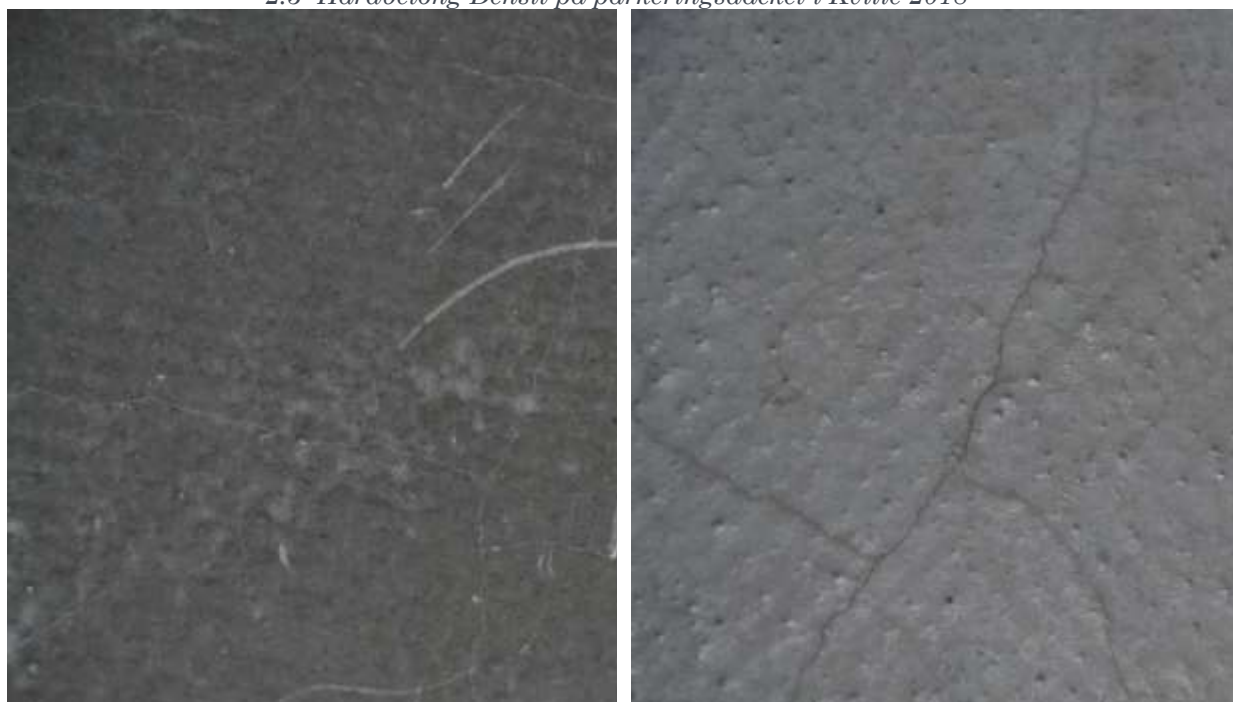
Yta 2– Hårdbetong Densit med Densit primer, cementbaserad. 8–12 mm.

Inspektion m a p	Noterat
Sprickor	Inga, utom ytlig krackelering
Vidhäftning	Inga vidhäftningsförluster
Gropar	Inga
Slitage	Ytligt slitage efter dubbdäck

Figur 2.4 Ytligt slitage efter dubbdäck samt krackelering på hårdbetong Densit efter 5 år på parkeringsdäcket i Kville

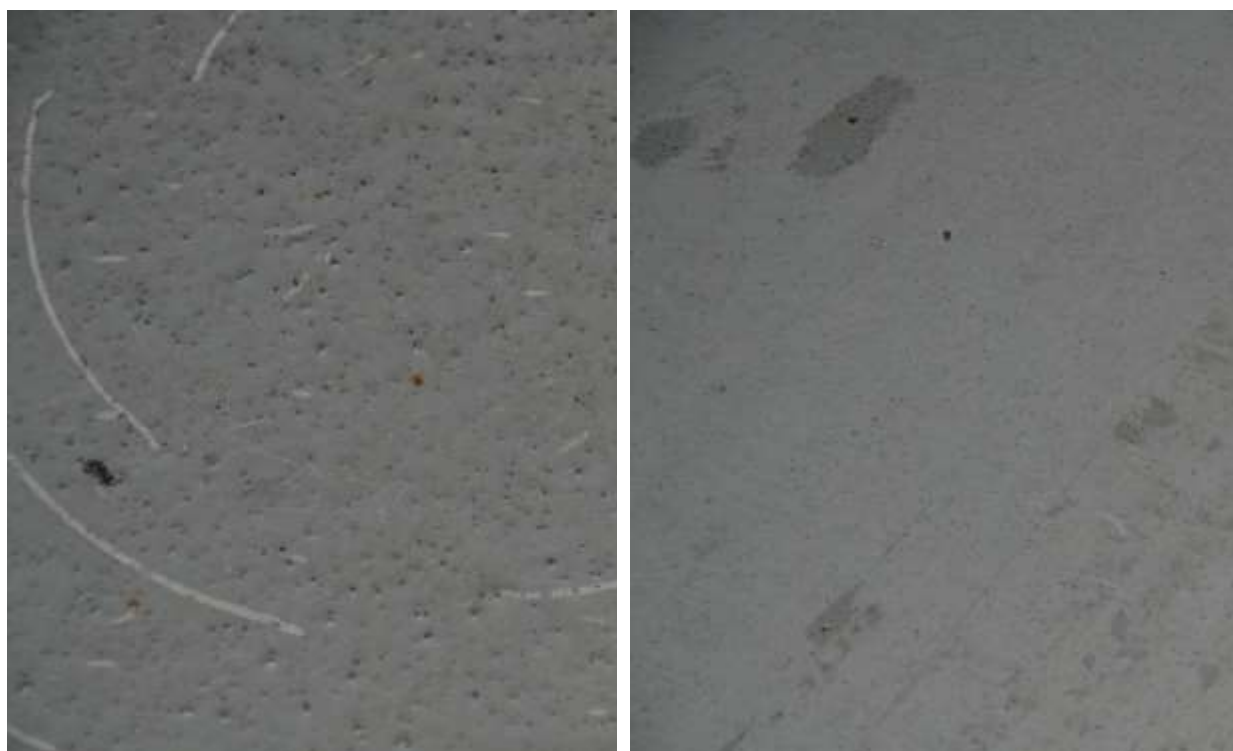
Yta 3 – Polyuretan Sikafloor 375 med topplack och epoxiprimer. Grå cirka 4 mm.

Inspektion m a p	Noterat
Sprickor	Inga
Vidhäftning	Inga vidhäftningsförluster
Gropar	Inga
Slitage	Ytligt slitage efter dubbdäck

Figur 2.6 Ytligt slitage efter dubbdäck på Polyuretan Sikafloor efter 5 år på parkeringsdäcket i Kville

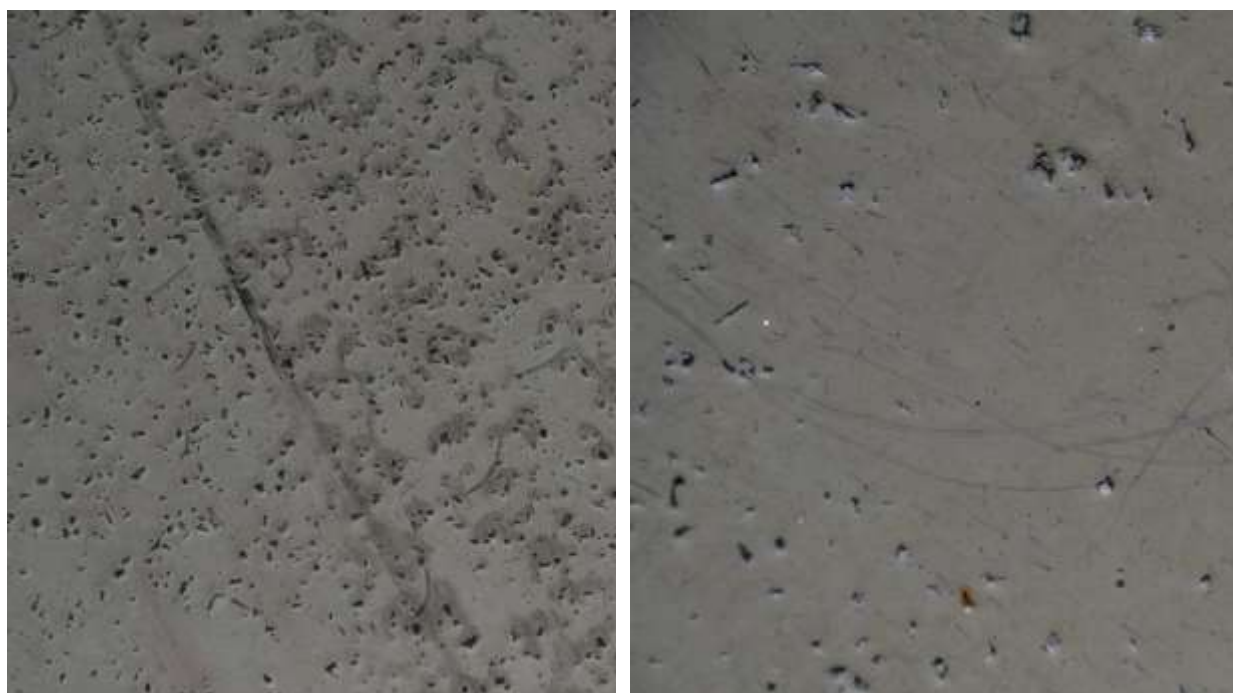
Yta 4 – Polyuretan StoCretec Metod 1007 med topplack och epoxiprimer. Vit 6–7 mm.

Inspektion m a p	Noterat
Sprickor	Inga
Vidhäftning	Inga vidhäftningsförluster
Gropar	Nej
Slitage	Ytligt slitage efter dubbdäck

Figur 2.8 Ytligt slitage efter dubbdäck på Polyuretan StoCretec efter 5 år på parkeringsdäck i Kville

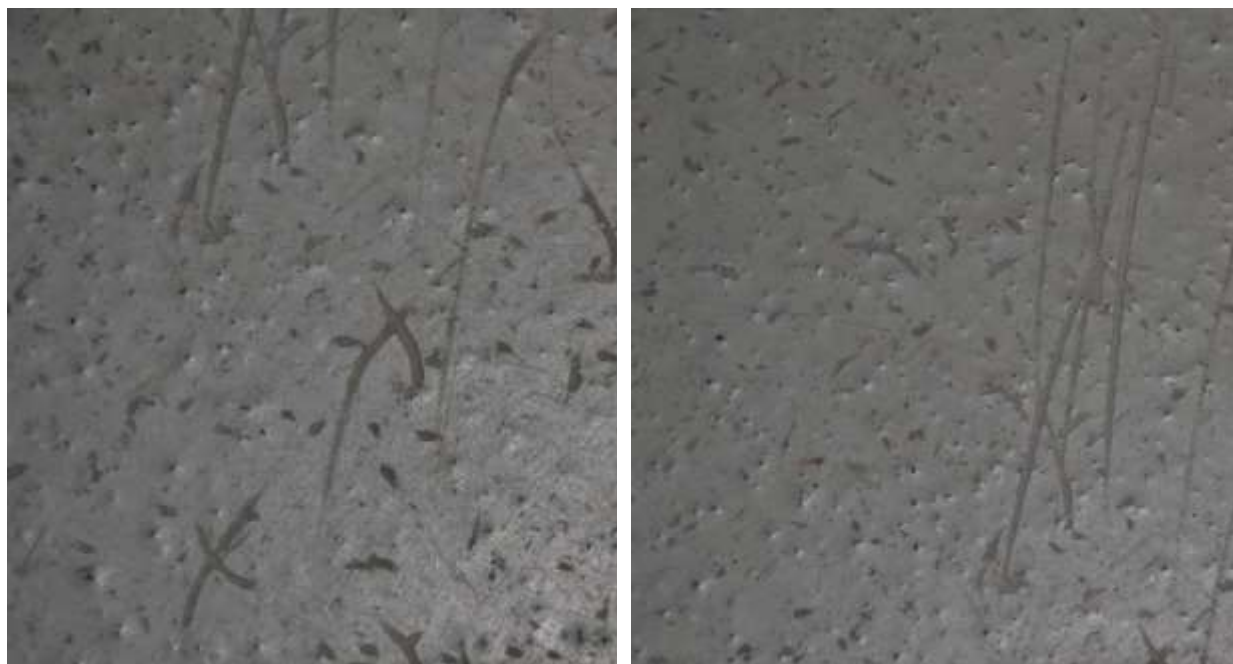
Yta 5 – Polyuretan Deckshield ID med topplack och epoxiprimer. Cirka 4 mm.

Inspektion m a p	Noterat
Sprickor	Inga
Vidhäftning	Inga vidhäftningsförluster
Gropar	Nej
Slitage	Ytligt slitage efter dubbdäck

Figur 2.10 Ytligt slitage efter dubbdäck på Polyuretan Deckshield ID efter 5 år på parkeringsdäcket i Kville

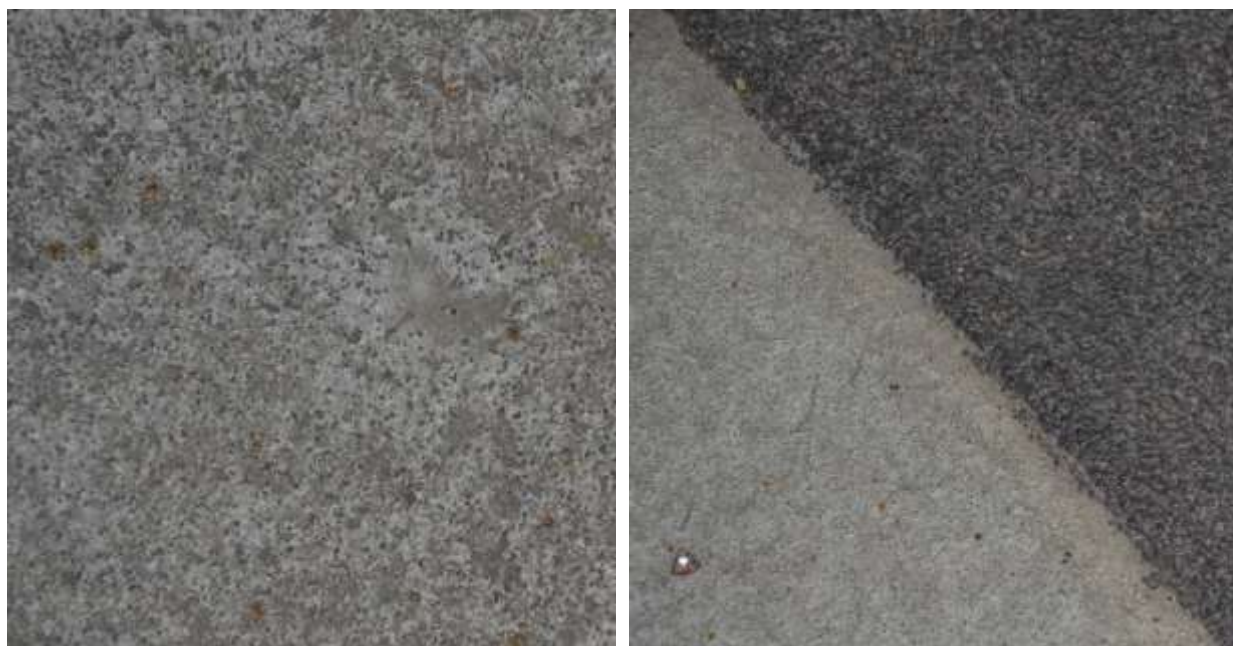
Yta 6 – Polyuretan Conideck 2255 med topplack och epoxiprimer. 3–4 mm.

Inspektion m a p	Noterat
Sprickor	Inga
Vidhäftning	Inga vidhäftningsförluster
Gropar	Nej
Slitage	Ytligt slitage efter dubbdäck

Figur 2.12 Ytligt slitage efter dubbdäck på Polyuretan Conideck 2255 efter 5 år på parkeringsdäcket i Kville

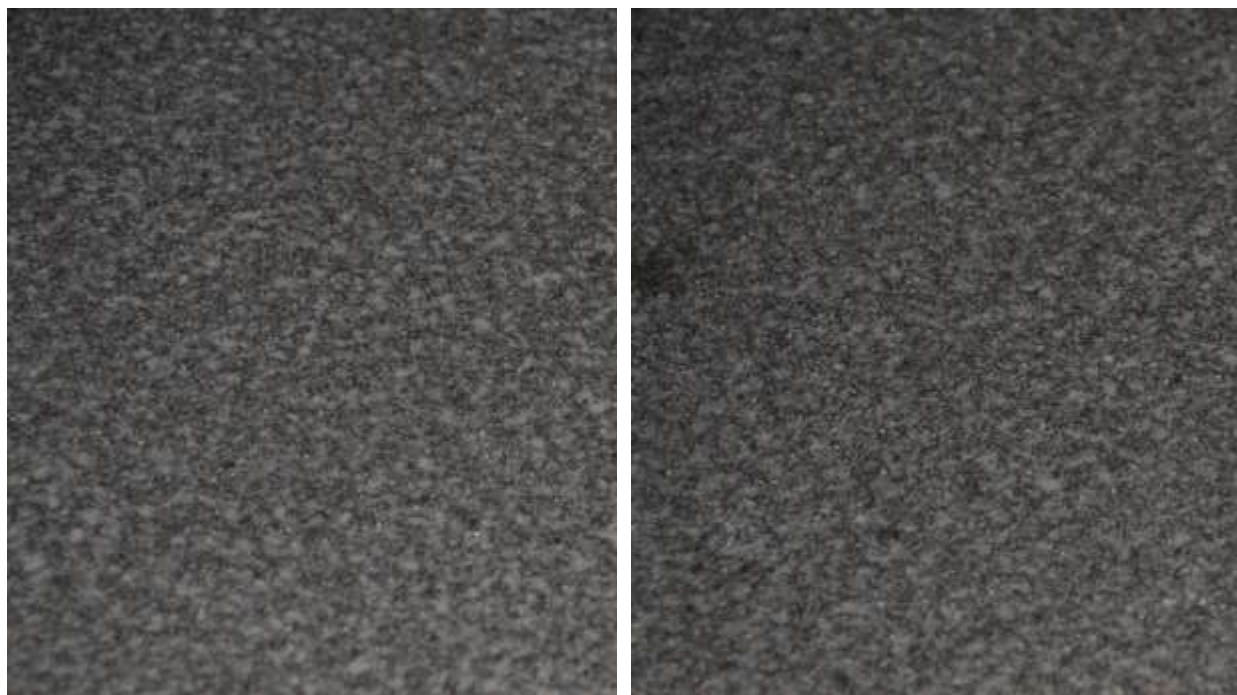
Yta 7 – Akryl Map Pro Flexibinder med topplack och MMA primer. Svartgrå cirka 3 mm.

Inspektion m a p	Noterat
Sprickor	Inga
Vidhäftning	Inga vidhäftningsförluster
Gropar	Ja, från utläggningen
Slitage	Ytligt slitage efter dubbdäck

Figur 2.14 Ytligt slitage efter dubbdäck på Akryl Map Pro efter 5 år på parkeringsdäcket i Kville

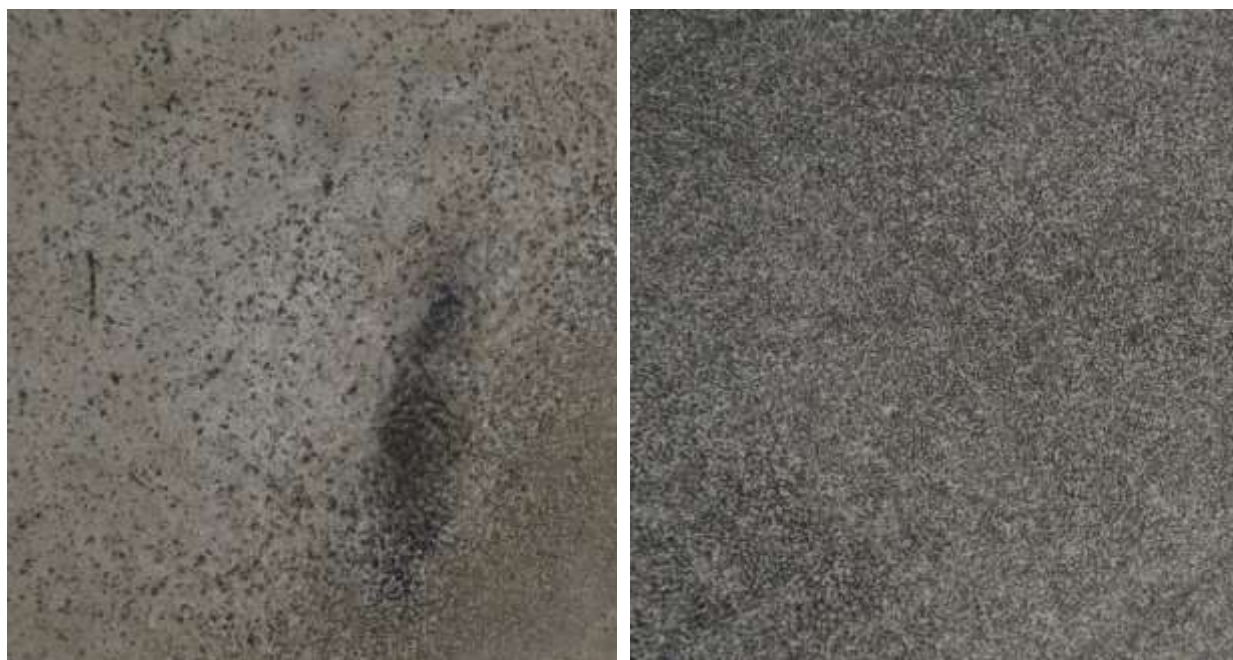
Yta 8 – Polyurea Micorea S3 med epoxiprimer. I kurva, vit cirka 3 mm.

Inspektion m a p	Noterat
Sprickor	Inga
Vidhäftning	Mindre vidhäftningsförluster i kanter
Gropar	Ja, många
Slitage	Ja, i gropar och ytligt efter dubbdäck

Figur 2.16 Gropar och ytligt slitage efter dubbdäck på Polyurea Micorea S3 efter 5 år på parkeringsdäcket i Kville

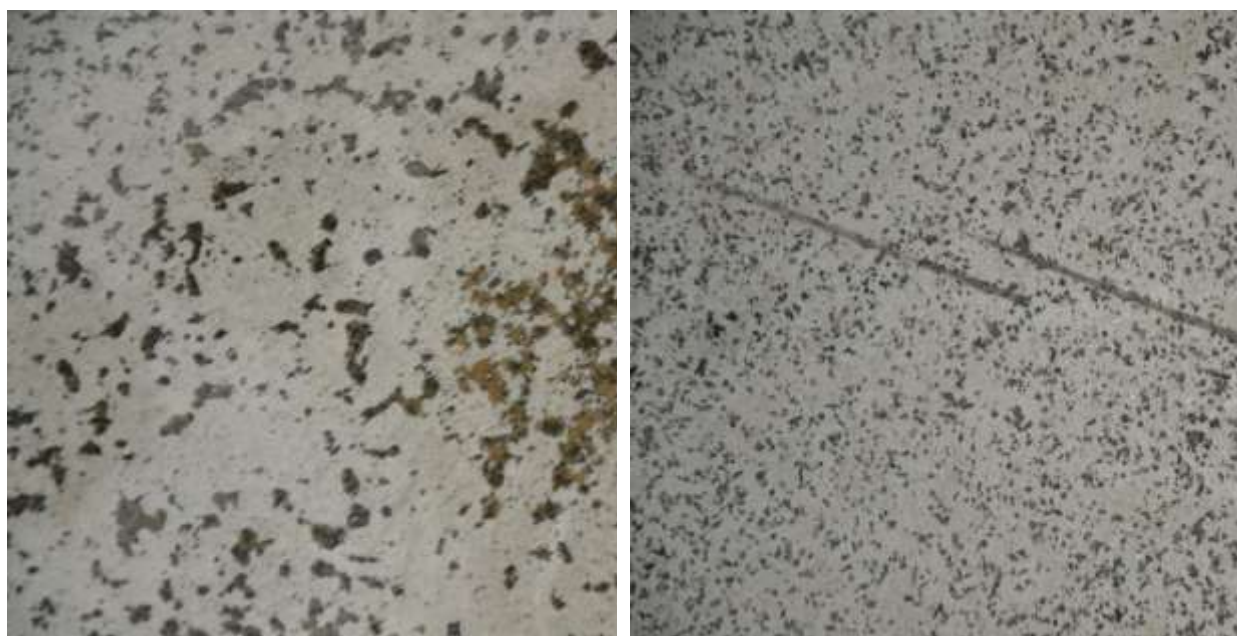
Yta 9 – Polyuretan Mapefloor PU Flexibinder med topplack av polyuretan och MMA-primer. Gulvit cirka 3 mm.

Kville inspekterades senast 2 oktober 2018. Samtliga provytor såg över lag bra ut efter 5 år i provfältet. Inget mer än ytligt slitage kunde konstateras, utom för yta 8 (polyurea Micorea från Elmico) som slitits lokalt över gropar i beläggningen, vilket för övrigt hade noterats redan 2017. För yta 9 (polyuretan Mapei) förelåg slitage genom topplacken.

Inspektion m a p	Noterat
Sprickor	Inga
Vidhäftning	Inga vidhäftningsförluster
Gropar	Nej
Slitage	Ytligt slitage efter dubbdäck och delvis genomsliten topplack i svag kurva

Figur 2.18 Slitage på Polyuretan Mapefloor PU efter 5 år på parkeringsdäcket i Kville

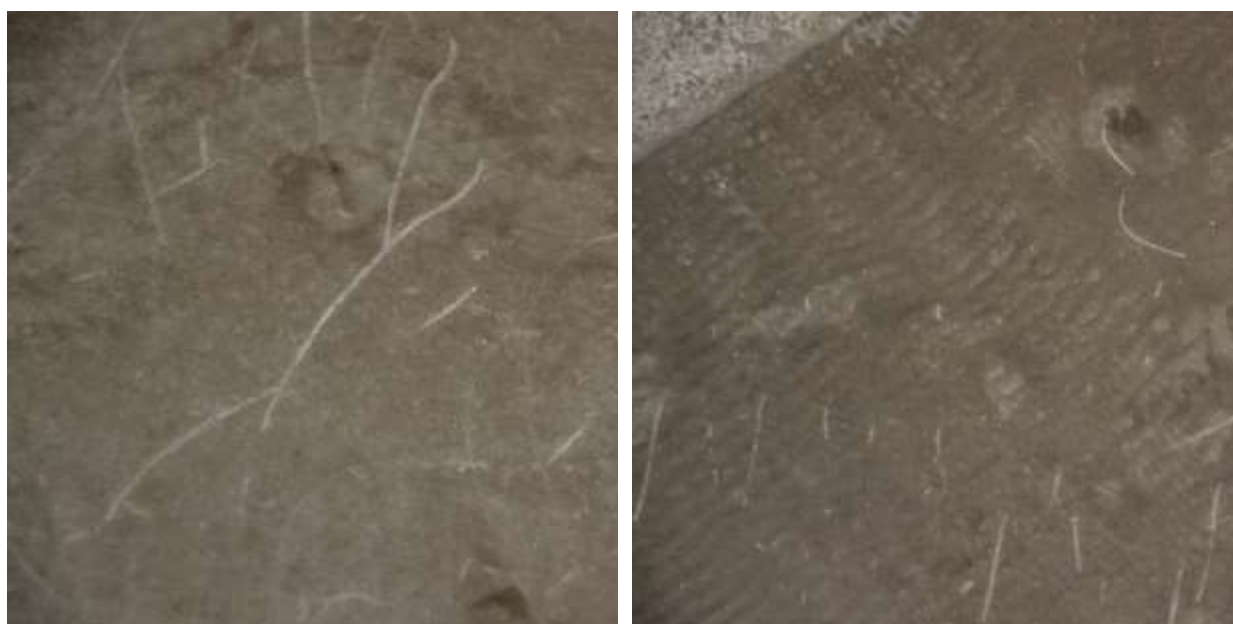
Yta 1 – Hårdbetong Intercrete, International/Akzo Nobel/TPM. Cirka 4 mm.

Inspektion m a p	Noterat
Sprickor	Inga
Vidhäftning	Inga vidhäftningsförluster
Gropar	Nej
Slitage	Ytligt slitage efter dubbdäck

Figur 2.14 Ytligt slitage från dubbdäck på Hårdbetong Intercrete efter 4 år på parkeringsdäcket i Åkeshov

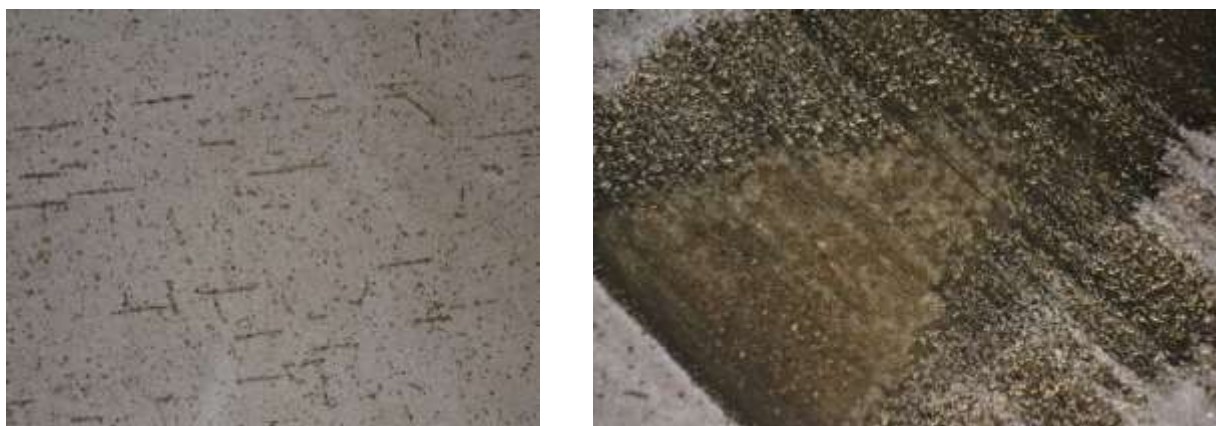
Yta 2– Akryl Silikal Dekor, Akrylgolv/Industrigolv. Cirka 4 mm.

Åkeshov inspekterades senast 16 oktober 2018. Samtliga provytor såg över lag bra ut efter drygt 4 år i provfältet på parkeringshusets markplan. Inget mer än ytligt slitage kunde konstateras, utom för yta 2 (akrylbeläggning Silikal) där en rad *burnouts* ner till betongen kunde observeras.

Inspektion m a p	Noterat
Sprickor	Inga
Vidhäftning	Inga vidhäftningsförluster
Gropar	Inga
Slitage	Ja, efter tidigare <i>burnouts</i> , ner till betongen. Ytligt slitage efter dubbdäck (mer än 2017)

Figur 2.16 Ytligt slitage efter dubbdäck och burnout på Akryl Silikal Dekor efter 4 år på parkeringsdäcket i Åkeshov

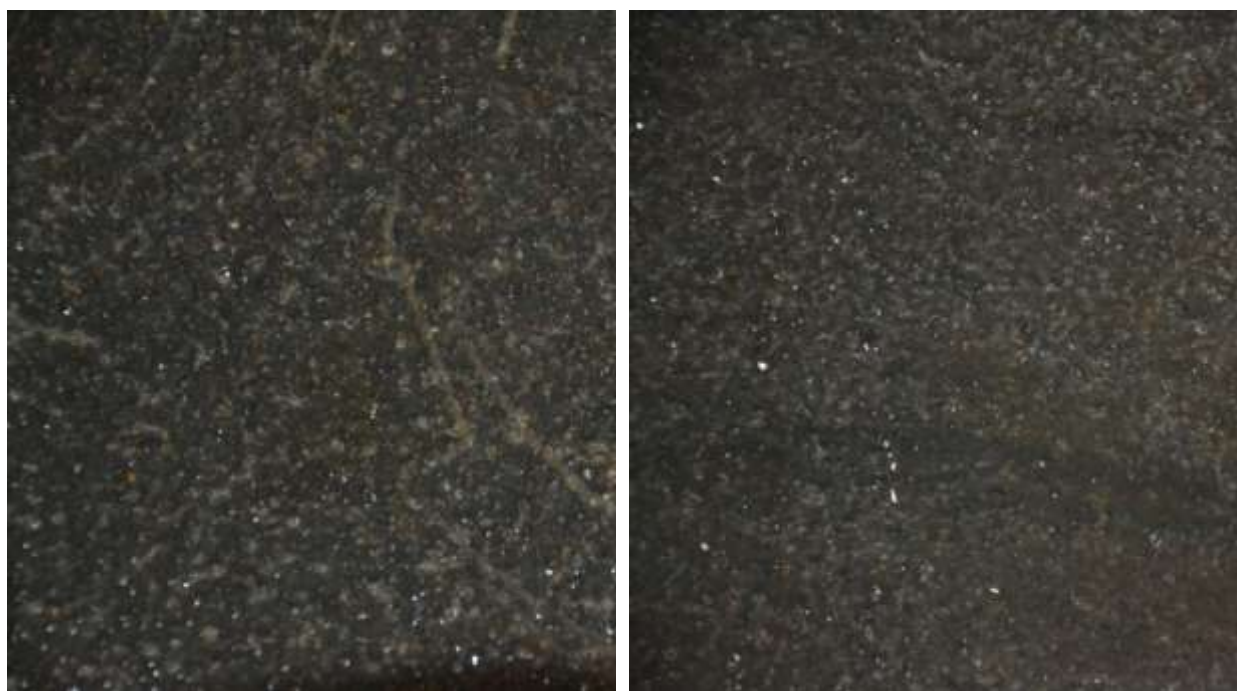
Yta 3 – Akryl Duracon, Flowcrete/Injo Golv. Cirka 6 mm.

Inspektion m a p	Noterat
Sprickor	Inga
Vidhäftning	Inga vidhäftningsförluster
Gropar	Inga
Slitage	Ytligt slitage efter dubbdäck (mer än 2017)

Figur 2.18 Ytligt slitage efter dubbdäck på Akryl Duracon efter 4 år på parkeringsdäcket i Åkeshov

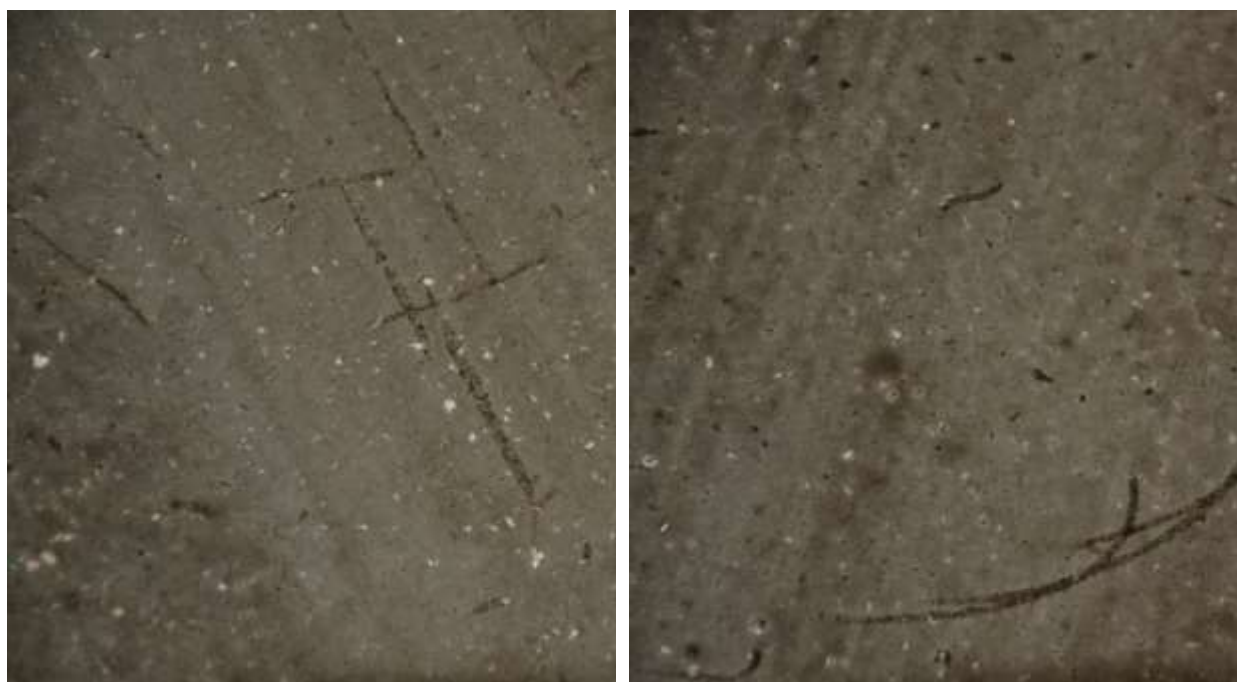
Yta 4 – Polyuretan Ucrete, Modern Betong. Cirka 6 mm.

Inspektion m a p	Noterat
Sprickor	Inga
Vidhäftning	Inga vidhäftningsförluster
Gropar	Nej
Slitage	Ytligt slitage efter dubbdäck (mer än 2017)

Figur 2.20 Ytligt slitage efter dubbdäck på Polyuretan Ucrete efter 4 år på parkeringsdäcket i Åkeshov

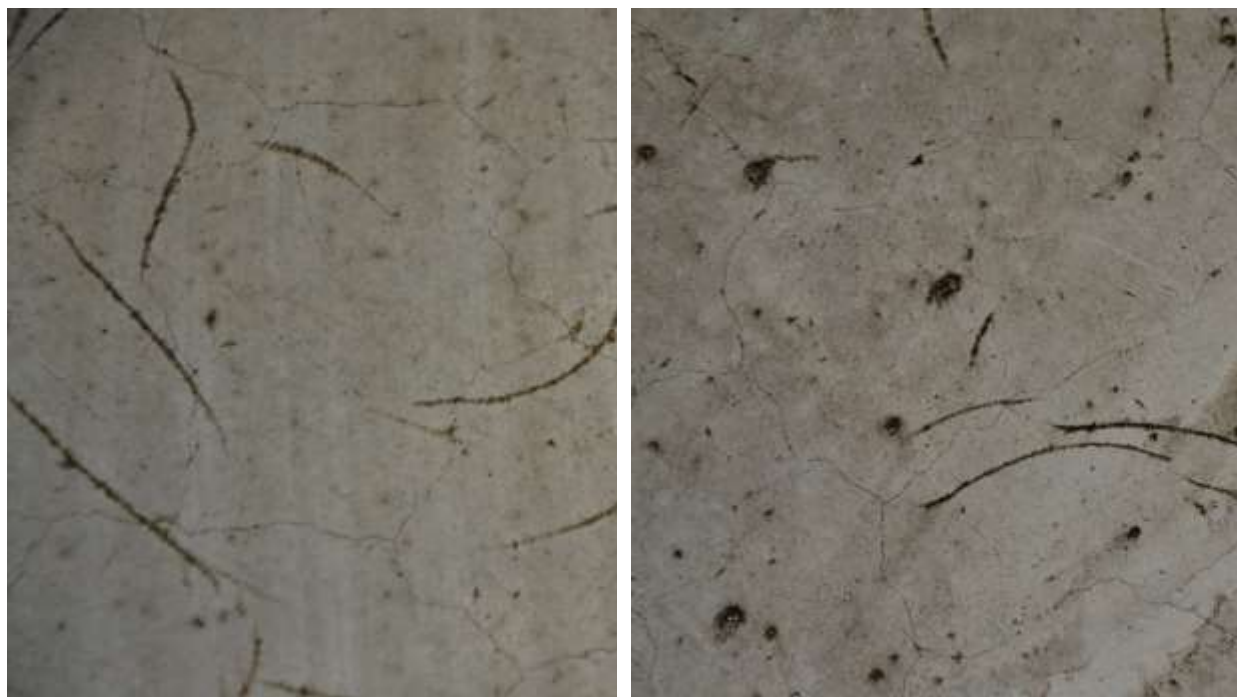
Yta 5 – Hårdbetong Mastertop, Modern Betong. Cirka 20 mm.

Inspektion m a p	Noterat
Sprickor	Krackeleringar
Vidhäftning	Inga vidhäftningsförluster
Gropar	Några
Slitage	Ytligt slitage efter dubbdäck (mer än 2017)

Figur 2.22 Ytligt slitage efter dubbdäck på Hårdbetong Mastertop efter 4 år på parkeringsdäcket i Åkeshov

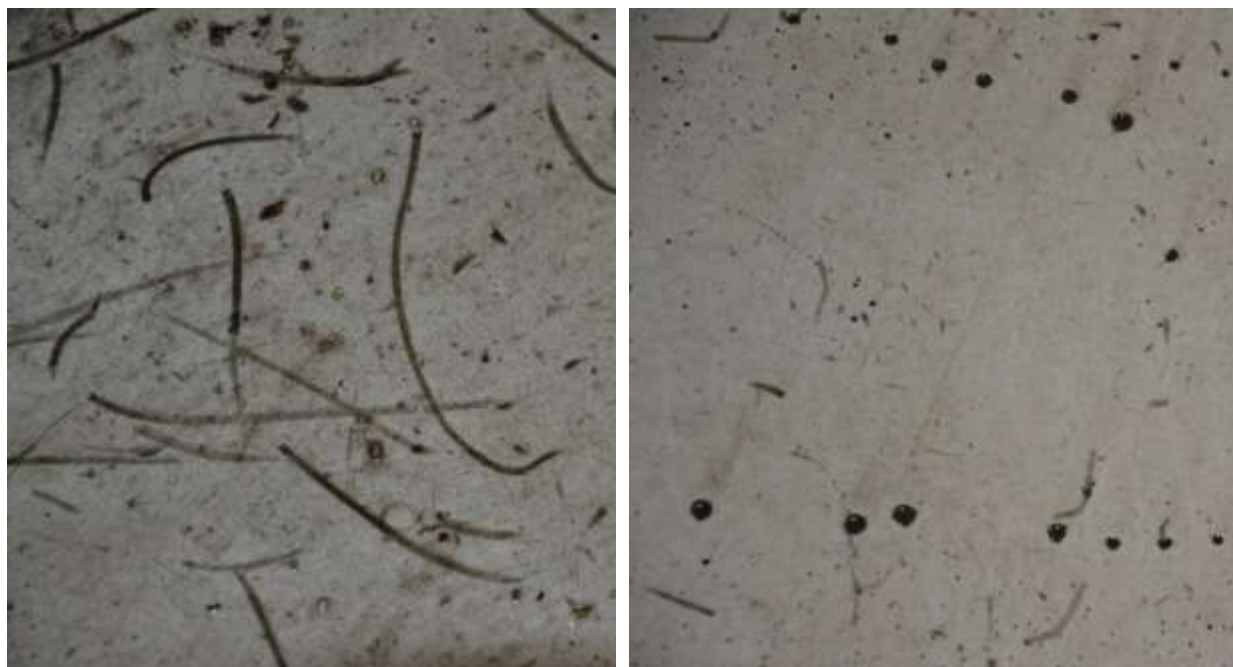
Yta 6 – Epoxi Micopox C HD, Elmico/ Lingfjord. Cirka 3 mm.

Inspektion m a p	Noterat
Sprickor	Inga
Vidhäftning	Inga vidhäftningsförluster
Gropar	Ja, blåsbildning (från utläggningen)
Slitage	Ytligt slitage efter dubbdäck (mer än 2017)

Figur 2.24 Ytligt slitage efter dubbdäck och blåsor på Epoxi Micopox efter 4 år på parkeringsdäcket Åkeshov

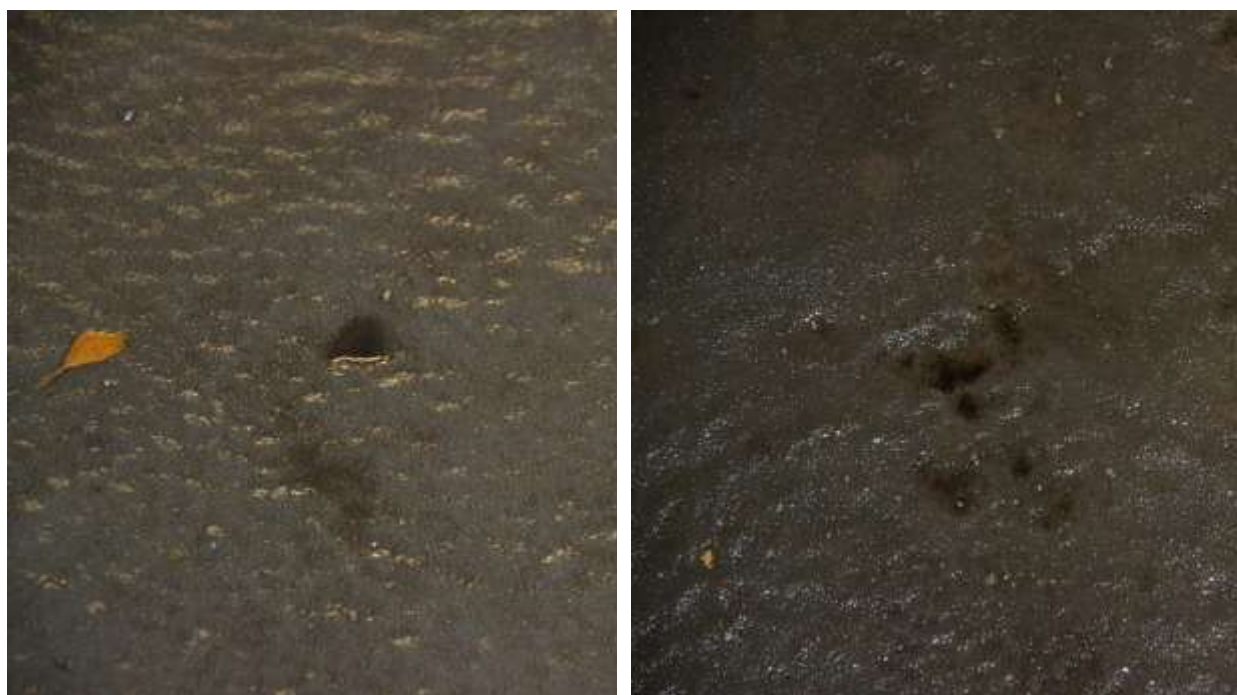
Yta 7 – Polyurea Micorea S3, Elmico/Lingfjord. Cirka 3 mm.

Inspektion m a p	Noterat
Sprickor	Inga
Vidhäftning	Inga vidhäftningsförluster
Gropar	Nej
Slitage	Ytligt slitage efter dubbdäck

Figur 2.26 Polyurea Micorea efter 4 år på parkeringsdäcket i Åkeshov

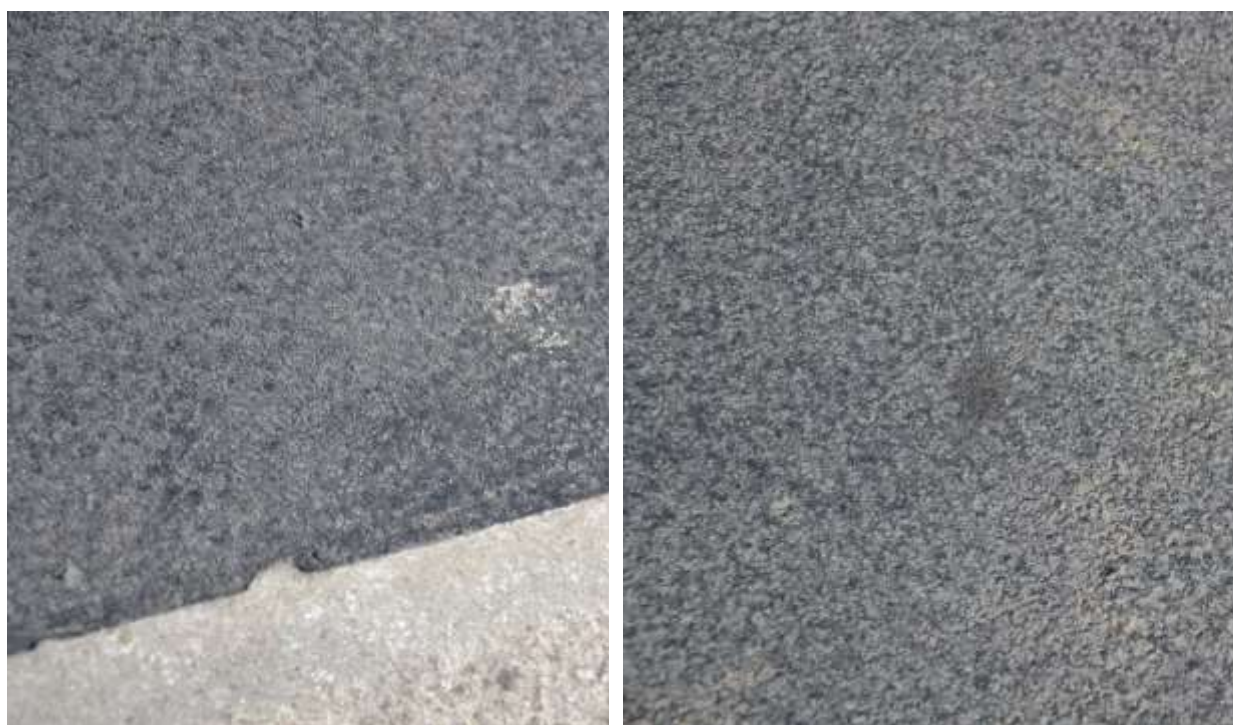
Yta 1 – Polyurea Purtop 1000, Mapei / Polyterm. 3-4 mm.

Inspektion m a p	Noterat
Sprickor	Inga
Vidhäftning	Inga vidhäftningsförluster, utom i kant utan primer
Gropar	Ja, men inte uppkomna efter applicering
Slitage	Ytligt slitage från dubbdäck

Figur 2.29 Polyurea Purtop med liten vidhäftningsförlust i kant och ytligt slitage efter drygt 3 år på parkeringsdäcket i Baggen

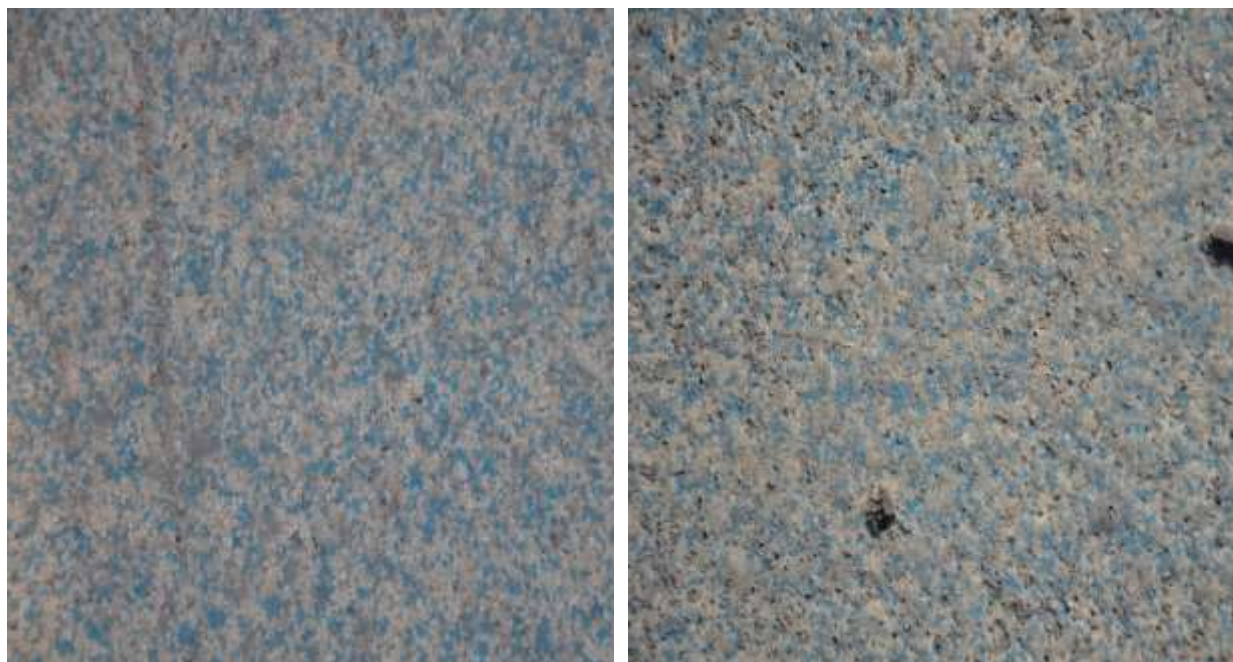
Yta 2- Akryl Silikal Struktur, Industrigolv. Cirka 4 mm.

Inspektion m a p	Noterat
Sprickor	Inga
Vidhäftning	Inga vidhäftningsförluster
Gropar	Ja
Slitage	Mer än ytligt slitage efter dubbdäck

Figur 2.31 Akryl Silikal med mer än ytligt slitage efter dubbdäck samt gropar efter drygt 3 år på parkeringsdäcket i Baggen

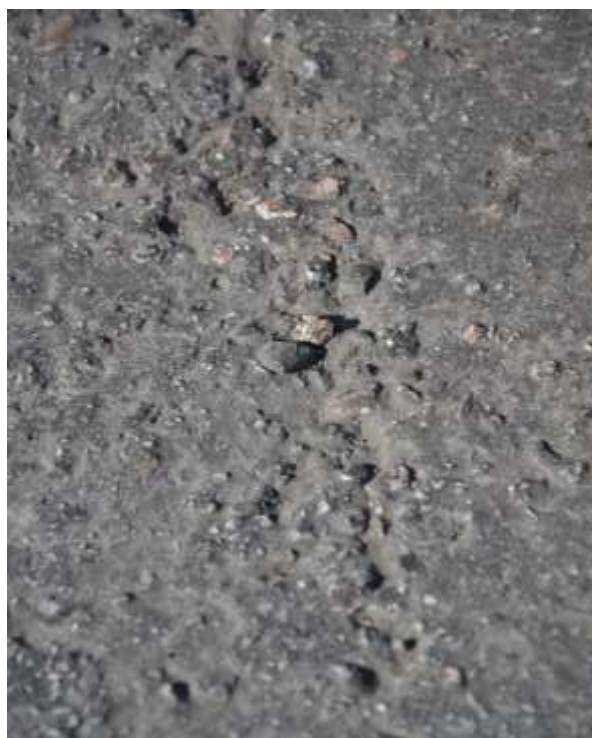
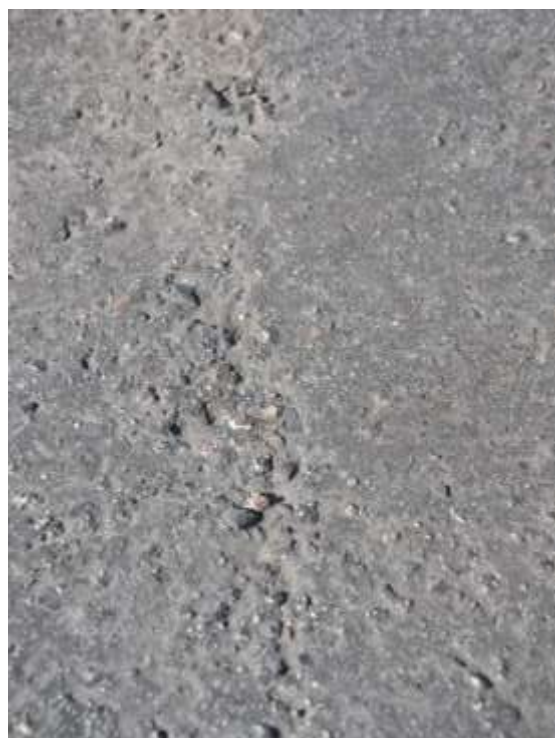
Yta 3 – Gjutasfalt PGJA 11, GAFS / Haninge tak. Cirka 30 mm.

Inspektion m a p	Noterat
Sprickor	Inga
Vidhäftning	Inga vidhäftningsförluster
Gropar	Inga, men stensläpp lokalt
Slitage	Ytligt slitage efter dubbdäck

Figur 2.33 Gjutasfalt PGJA 11 med en del stensläpp efter drygt 3 år på parkeringsdäcket i Baggen

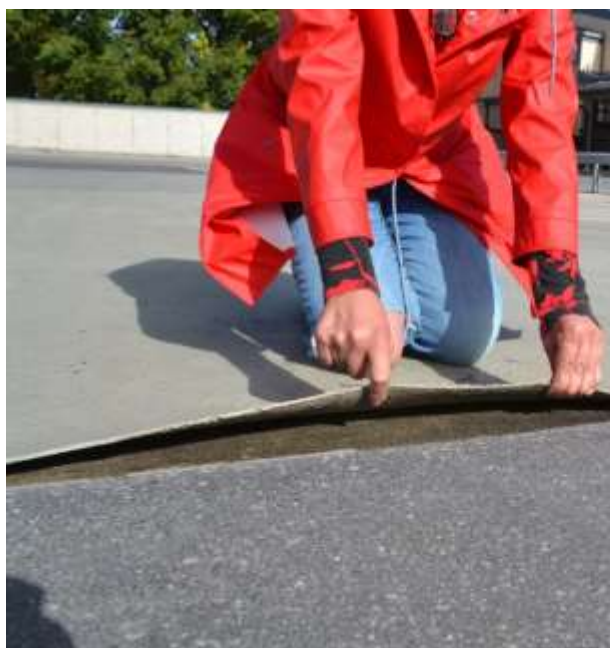
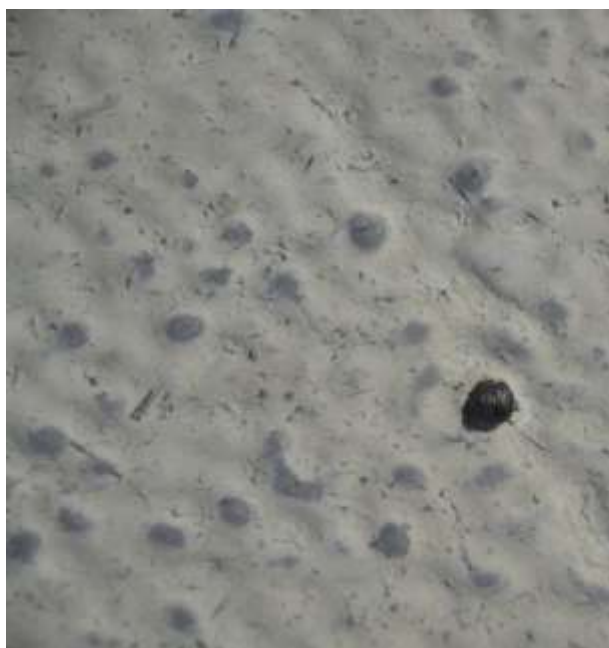
Yta 4 – Polyurea Micorea HS, Elmico. 3-4 mm.

Baggen inspekterades senast 16 september 2018. Samtliga provytor såg över lag bra ut efter drygt 3 år i provfältet på parkeringshusets översta plan, utomhus. Inget mer omfattande slitage kunde konstateras. För akrylbeläggningen Silikal Struktur fanns emellertid lokalt dubbdäcksslitage ner till betongen och för polyurea Micorea HS noterades omfattande vidhäftningsförluster.

Inspektion m a p	Noterat
Sprickor	Inga
Vidhäftning	Ja omfattande vidhäftningsförluster längs kanter och i bompartier
Gropar	Ja
Slitage	Ytligt slitage efter dubbdäck

Figur 2.33 Polyurea Micorea HS med vidhäftningsförlust och gropar efter drygt 3 år på parkeringsdäcket i Baggen

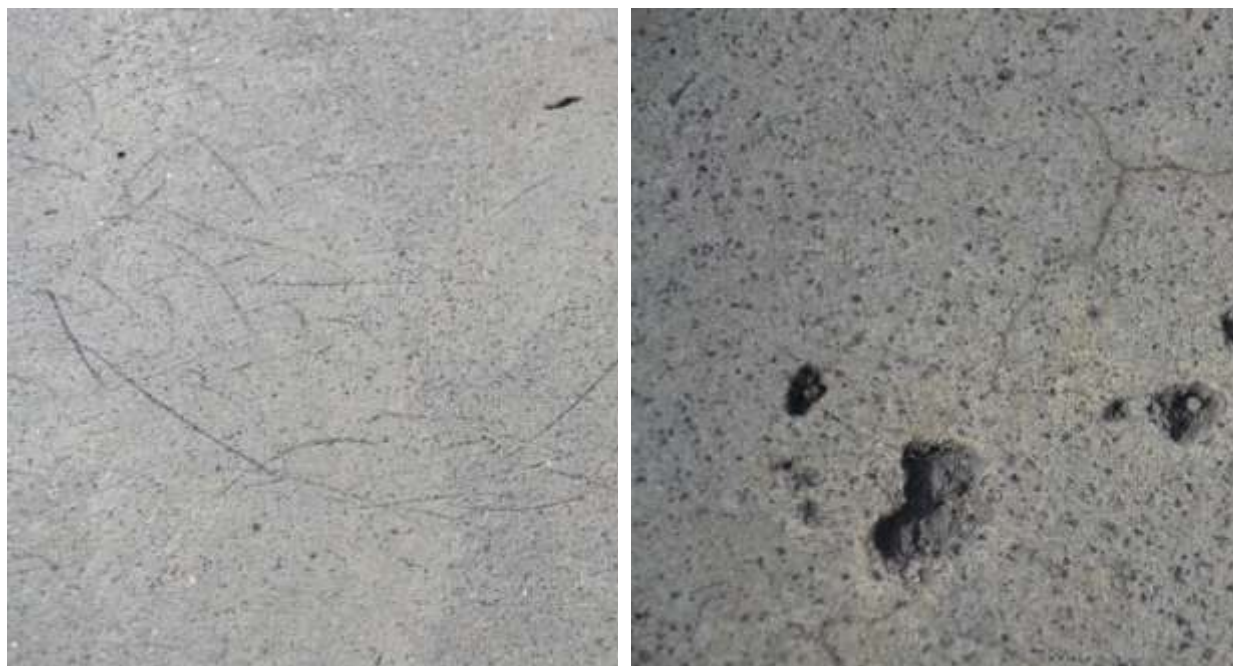
Yta 5 – Hårdbetong Sikafloor-1 Corcrete, Sika. 8-10 mm.

Inspektion m a p	Noterat
Sprickor	Vid kanter samt krackeleringar
Vidhäftning	I kanter, ngt sprött
Gropar	Ja
Slitage	Ytligt slitage efter dubbdäck

Figur 2.35 Hårdbetong Sikafloor-1 Corcrete med ytligt slitage och gropar efter drygt 3 år på parkeringsdäcket i Baggen

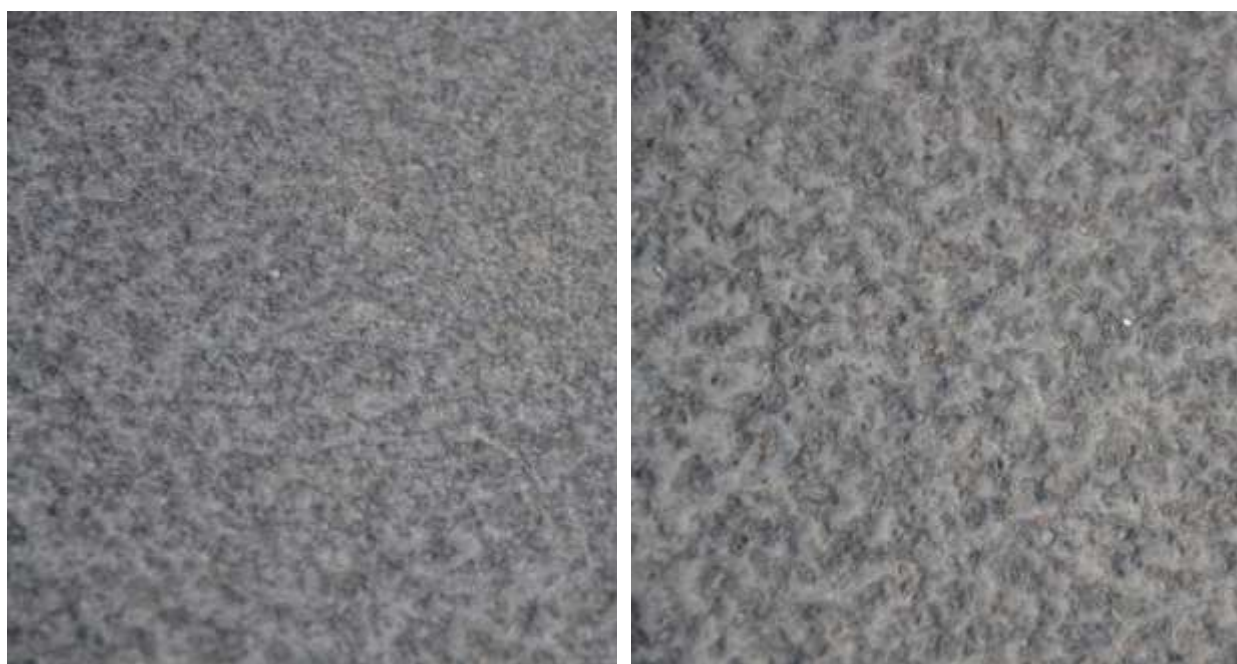
Yta 6 – Akryl Duracon, Flowcrete / Pea fogfria golv. Cirka 6 mm.

Inspektion m a p	Noterat
Sprickor	Inga
Vidhäftning	Inga vidhäftningsförluster
Gropar	Nej
Slitage	Ytligt slitage efter dubbdäck

Figur 2.35 Akryl Duracon med ytligt slitage efter drygt 3 år på parkeringsdäcket i Baggen
