Beständighet hos lufttäthetslösningar

Peter Ylmén, Magnus Hansén, Jörgen Romild

SP Rapport 2012:57

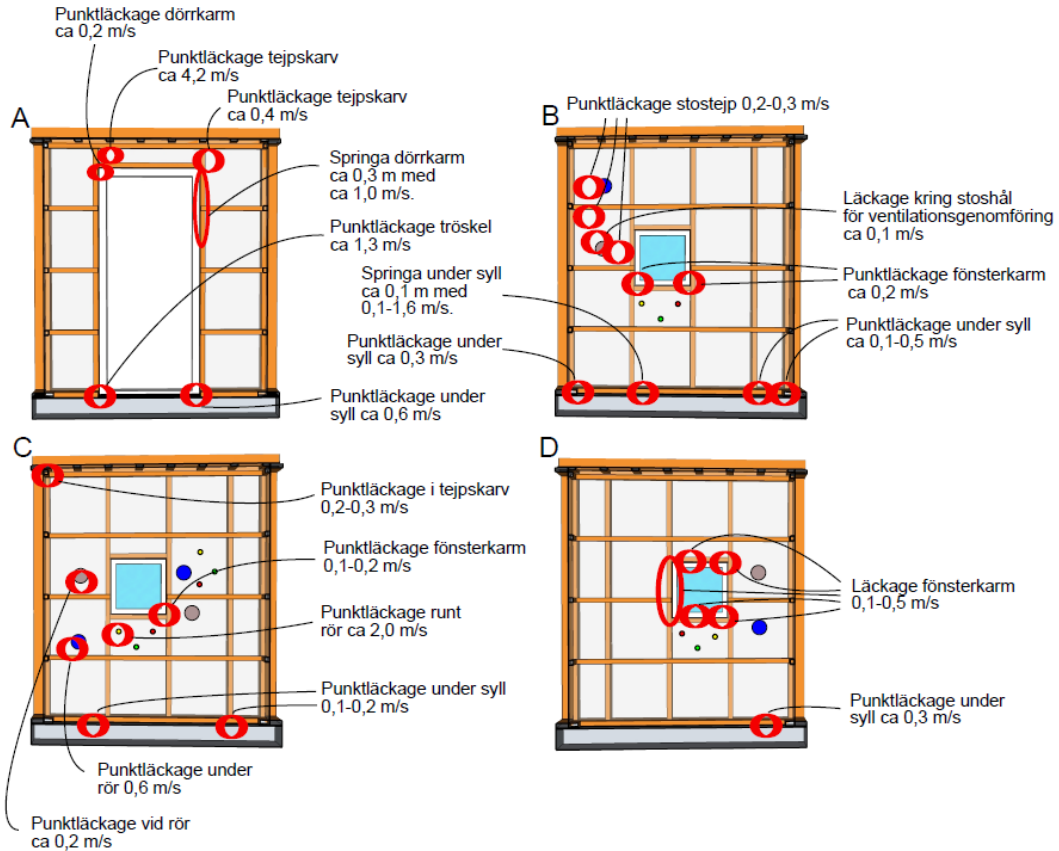
Figur 14. Luftläckage efter den accelererade åldringen.

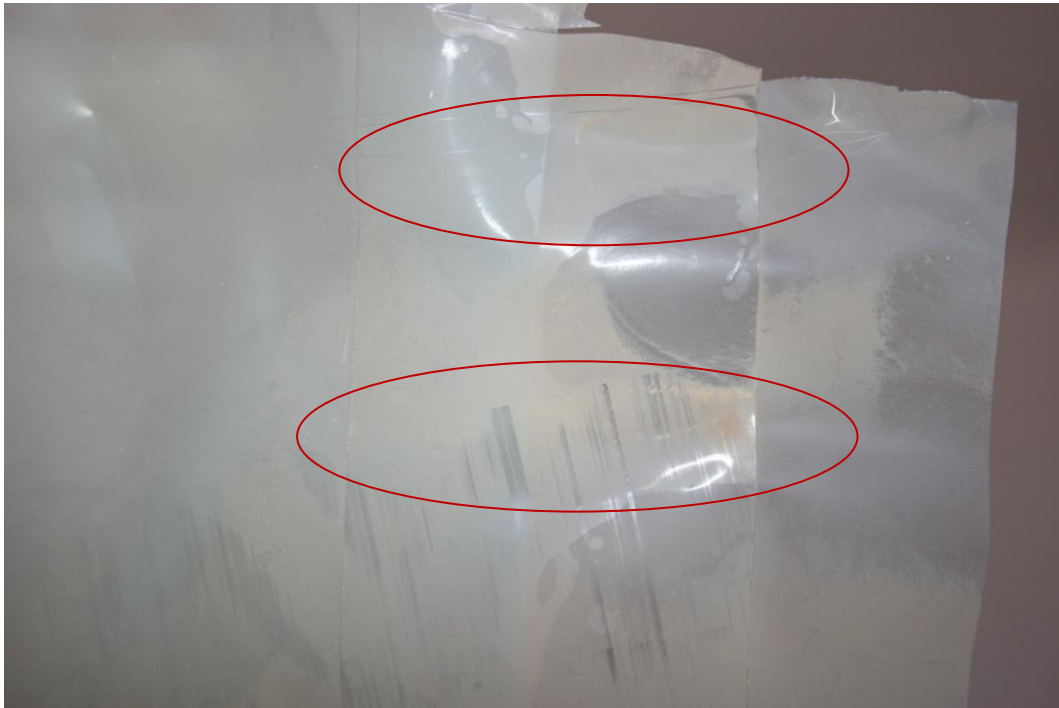
Merparten av lösningarna har bibehållit sin lufttätethet efter åldringen motsvarande 50 år. Lösningar som främst medfört att tätheten försämrats är tejp A, tejp B, stostejp, syllisolering B samt fogmassor C och D. Att lösningar med de aktuella tejperna på plast blir otäta beror på att det bildats kanaler i tejpens som troligtvis uppkommer då tejpens och plasten drar ihop sig olika mycket, se Figur 15 och Figur 16. Liknade fenomen sker med den ena syllisoleringen som består av gummilister som är limmade på en plastremsa, se Figur 16. Tejpskarvarna i takvinkeln hade liknande kanaler som tejpens på övriga ställen men det blev inte samma läckage eftersom skarven i takvinkeln klämdes med träreglar.

Figur 15. I tejskarven bildas luftkanaler

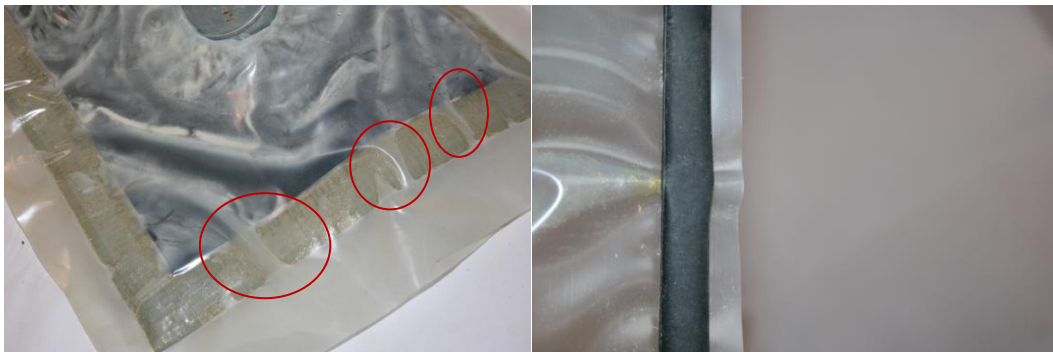
Figur 16. Luftkanaler i stostejp (t.v.) och syllisolering (t.h.).

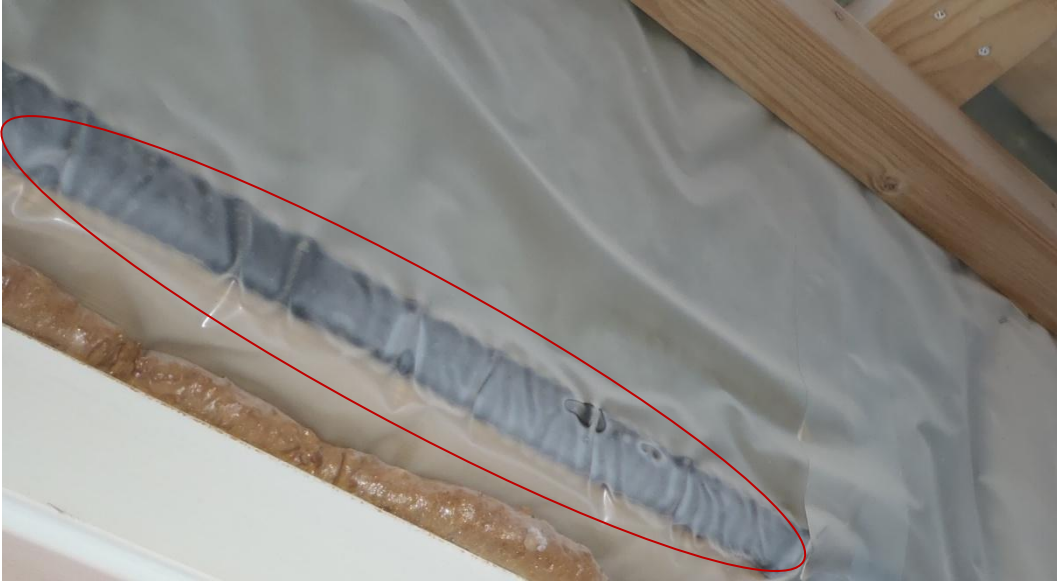
Det är värt att nämna att den butylremsan som användes i detta försök också veckade sig ihop med plasten men den fäster starkt mot plasten och det bildas inga luftkanaler, se Figur 17.

Figur 17. Butylremsan har dragit ihop sig likt tejpna men är fortfarande lufttät.

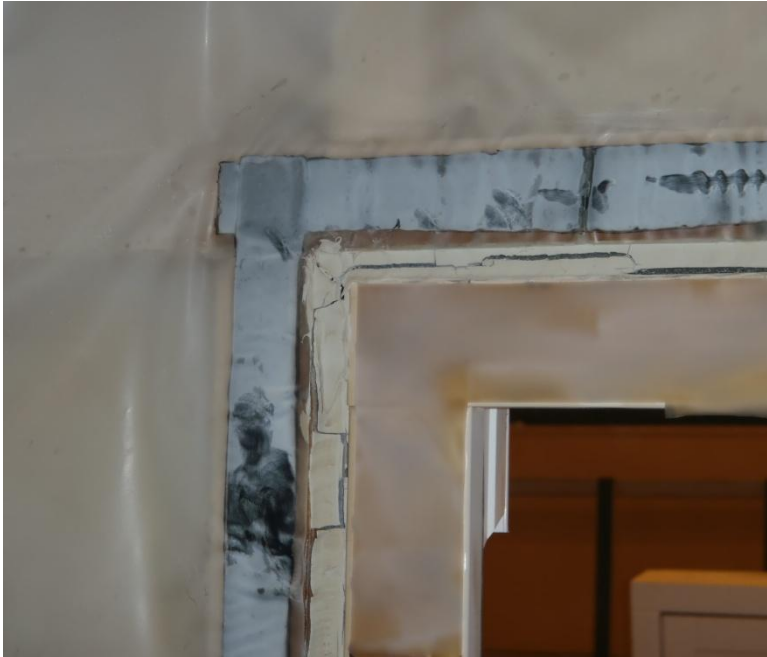
Avseende fogmassorna som användes i detta försök hade de som förblev täta härdat homogent och var fasta medan de otäta fogmassorna hade härdat ojämnt med en del hårdare partier medan andra delar var mjuka. Det kan vara så att de otäta fogmassorna inte härdat tillräckligt snabbt och därmed inte blir tillräckligt hårda så när byggnadsdelarna rör på sig spricker fogmassorna, se Figur 18. Utifrån proverna verkar det inte visuellt som att täthetslösningarna har påverkats kemiskt av de olika byggnadsmaterialen som trä, betong, karmfärg och genomföringarna utan att de otätheter som uppstår beror på kemin i produkterna själva eller mekaniska faktorer som materialrörelse och olika förmåga till krympning (dimensionsstabilitet). Resultatet från av samtliga prover finns redovisat i bilaga 2.

Figur 18. Fogmassa kring fönster.

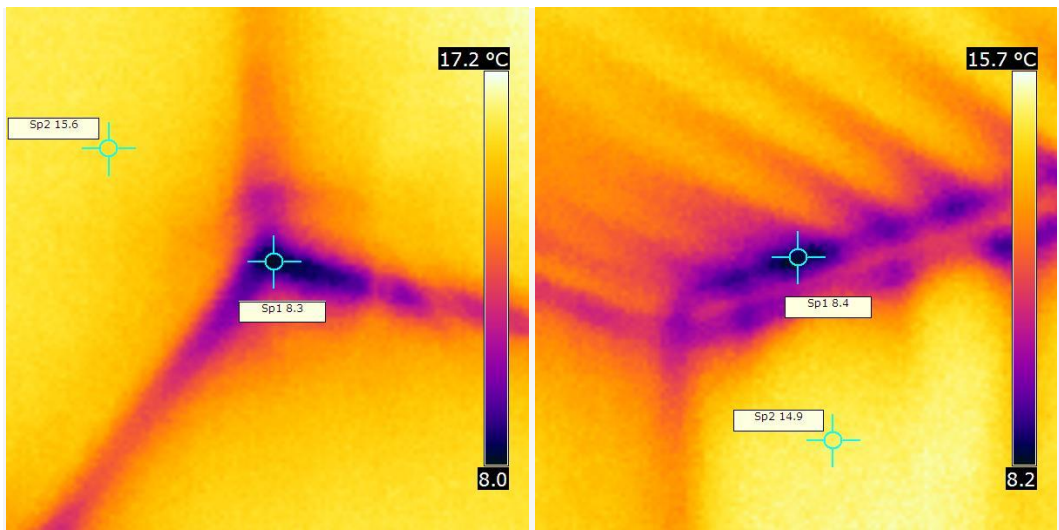
Generella otätheter fanns i tak- och golvvinkeln utmed ytterväggarna och i tillbyggnationen fanns stora nedkylda ytor och luftläckage, se Figur 20 nedan.

**Figur 20.** Luftläckage i vegghörnet vid golvvinkeln till vänster samt vid takvinkeln till höger.

Sammantaget har lufttätheten försämrats väsentligt efter tillbyggnationen av huvudbyggnaden. Orsaken till den stora skillnaden i lufttäthet mellan 1990 och 2011 kan vi inte svara på. Bidragande orsaker kan bl.a. vara, föråldrande täthetslösningar eller brister vid utförandet av tillbyggnationen.

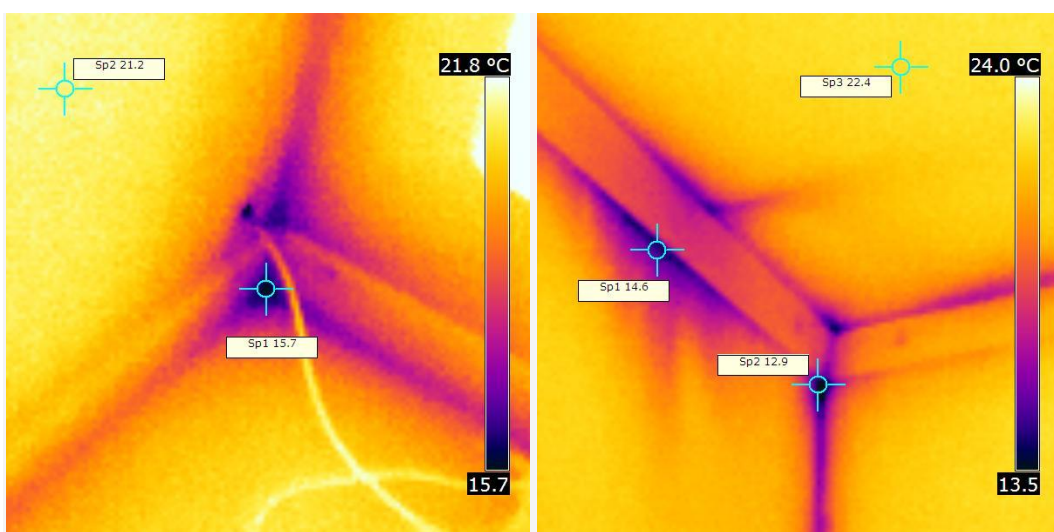
Generellt noterades otätheter i tak- och golvvinkeln utmed ytterväggarna men även i takvinkeln mot takbjälklaget vid innerväggar. Vidare noterades nedkylda ytor och otätheter i samtliga vegg hörn i byggnaden, se Figur 21 nedan.

**Figur 21.** Luftläckage i vegg hörnet vid golvvinkeln till vänster samt vid takvinkeln till höger.

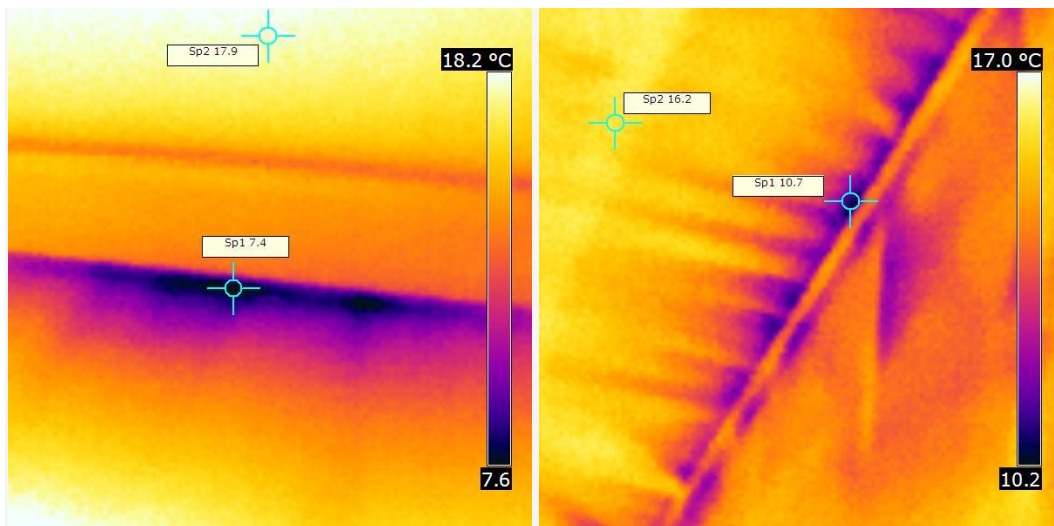
Generellt noterades luftläckage längs med ytterväggen i både tak- och golvvinkeln där det också fanns stora nedkylda konstruktionspartier, se Figur 23 nedan.

Figur 23. Luftläckage vid golvvinkeln till vänster samt vid takvinkeln till höger.

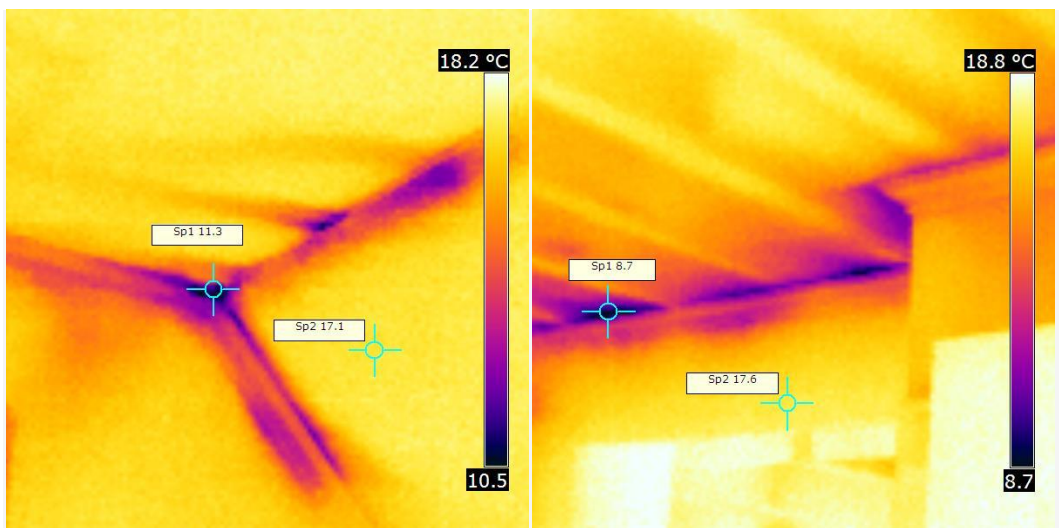
Således är uppmätt värde på lufttätheten ungefär den samma som för 22 år sedan. Vid undersökningen noterades generella otätheter i tak- och golvvinkeln där de var åtkomligt vilket även gäller för plan 2, se Figur 24 nedan.

Röret för kaminen som mynnar ut i taket på plan två noterades ha otätheter vid genomföringen i taket.

Figur 24. Luftläckage i vegghörnet vid tak (t.v.) samt luftläckage vid takvinkeln (t.h.).

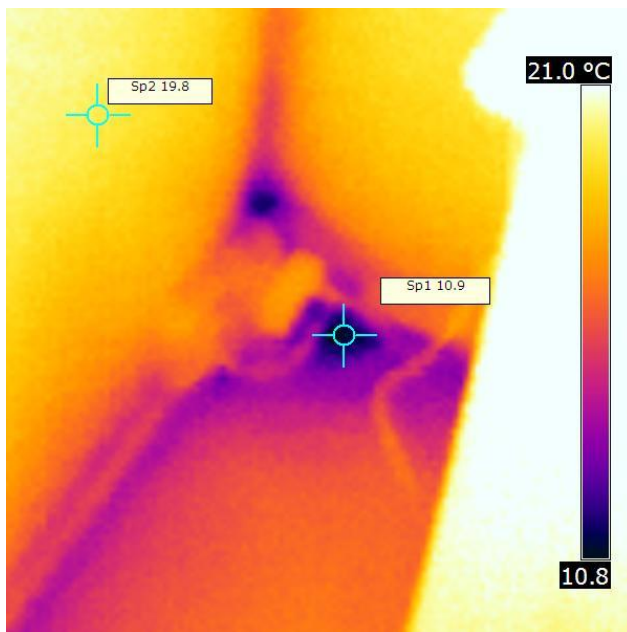
Således visar uppmätt värde på lufttäteten på ungefär samma resultat som för 22 år sedan. Generellt noterades otätheter i tak- och golvvinkeln utmed ytterväggarna men även i takvinkeln mot takbjälklaget vid några innerväggar, se Figur 25 och Figur 26 nedan.

Figur 25. Luftläckage i vegghörnet vid golv.

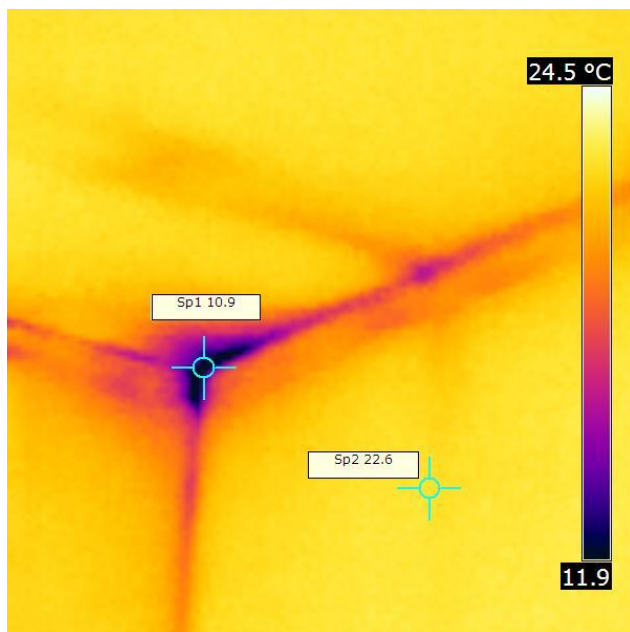
Vidare noterades nedkylda ytor och otätheter i samtliga vegghörn i byggnaden.

Figur 26. Luftläckage i vegg hörnet vid tak.

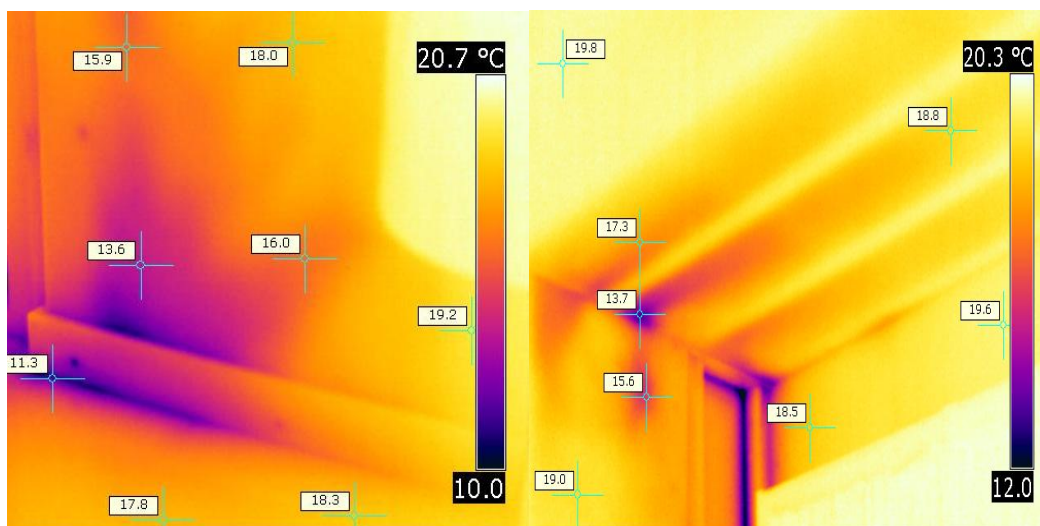
Luftläckagen, som är mycket små, noterades vid vissa golvvinklar och en takvinkel som kan ses i Figur 28 nedan. Det fanns också några luftläckage mellan yttervägg och fönster samt vid dörrar. Vi noterade även luftläckage vid en el-genomföring i betongplattan. Sammantaget finner vi att lufttätheten i denna byggnad är bra jämfört med övriga undersökta byggnader i den här studien.

**Figur 28.** Luftläckage i tak- och golvvinkel.
