REPARATION AV GOLV I PARKERINGSKUS OCH GARAGE MED TUNNSKIKT AV HÅRDBETONG

Populärvetenskaplig sammanfattning

2018-09-12

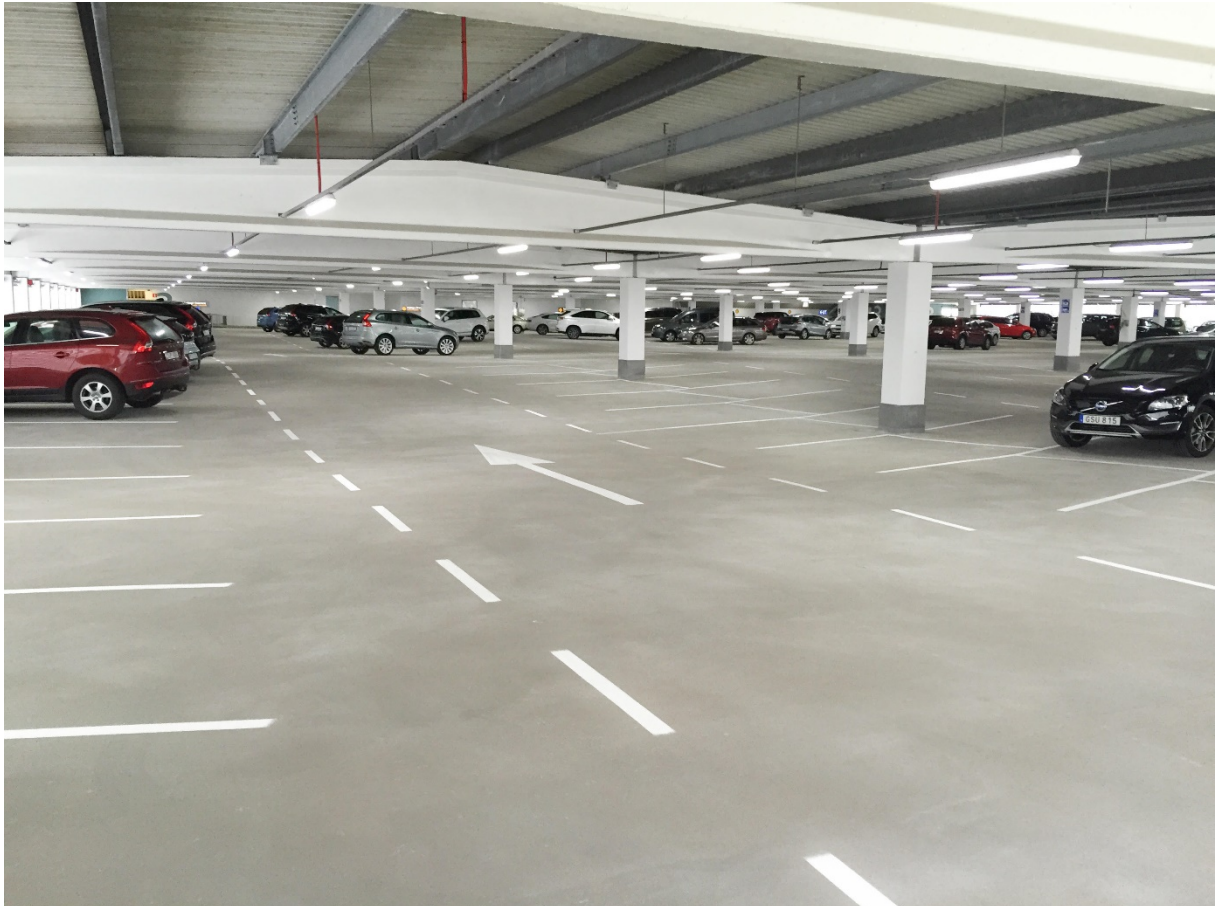
Bild 1 Garage belagt med hårdbetong

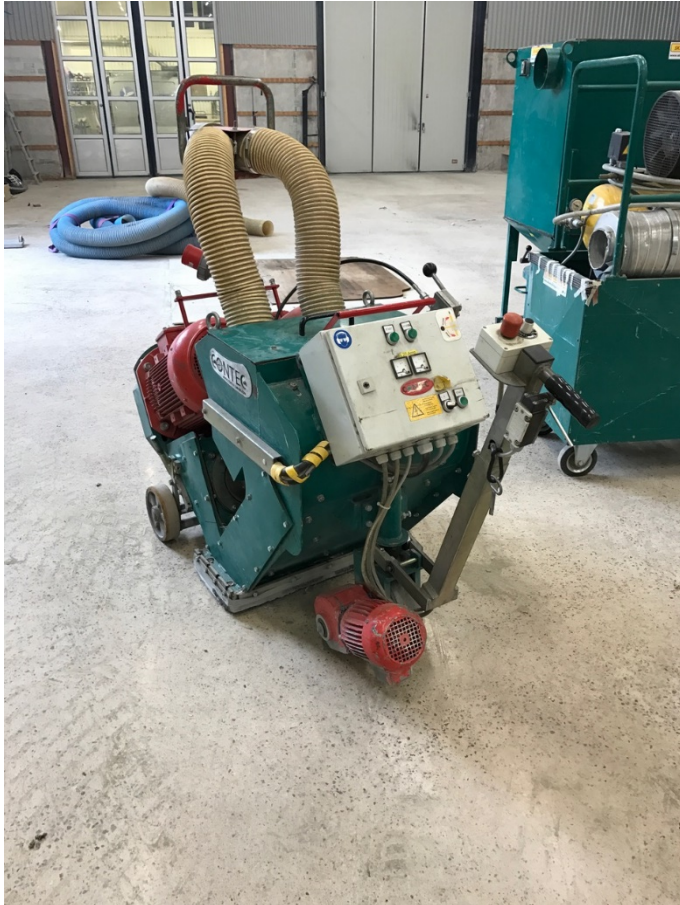
Bild 2. Stålkuleblästring av befintligt betonggolv innan gjutning

- Säckat material som blandas på platsen är vanligast. Men pumpbar hårdbetong förekommer.
- Oftast är det bäst att behandla den lagade golvytan med stålkuhleblästring. Ytan rengörs då direkt genom effektiv dammsugning.

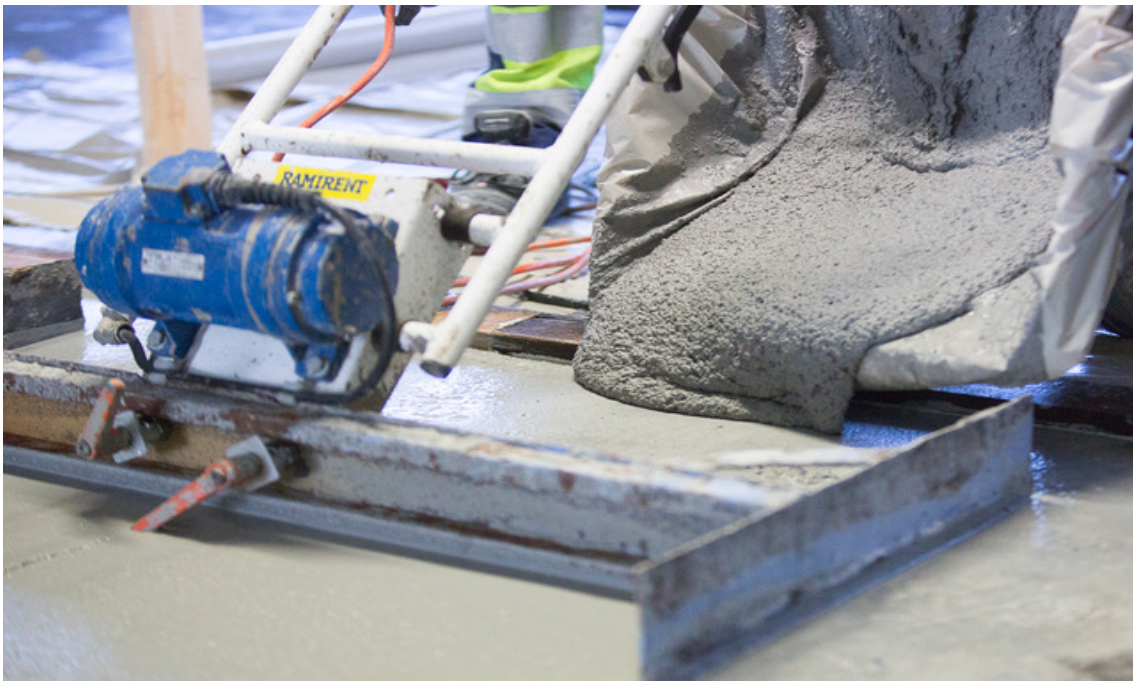
Bild 3 Kärning till vibrobalk vid gjutning av hårdbetong

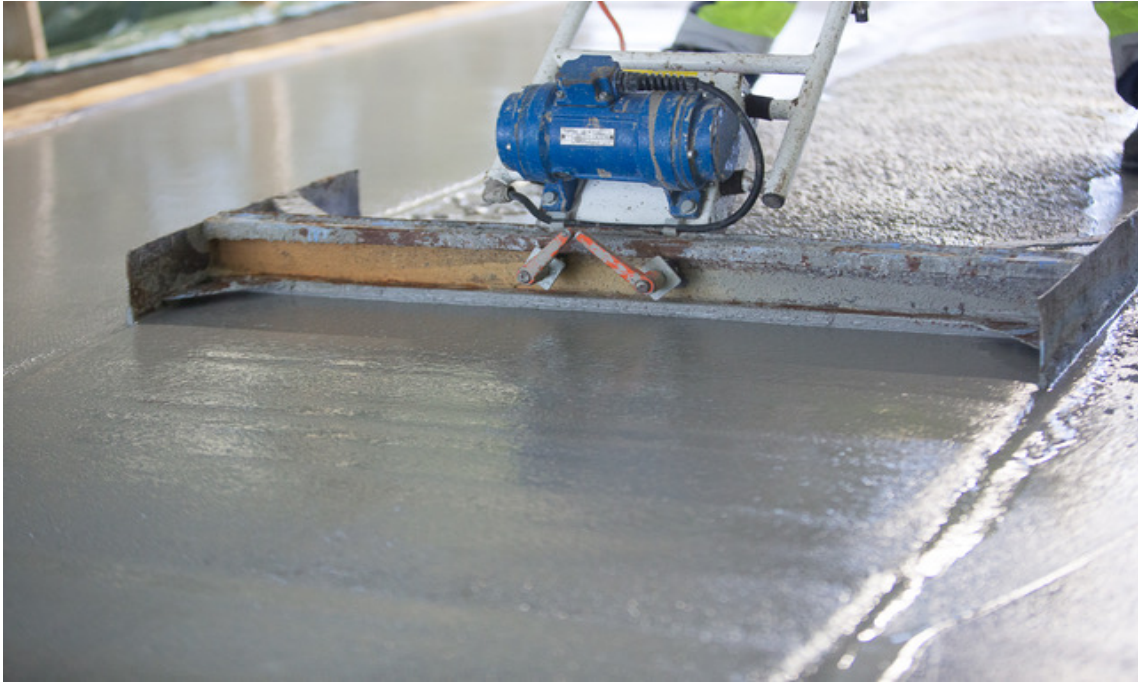
Bild 4: Utläggning med vibrobalk.
