LÄCKANDE BORRHÅL - Hydraulisk gradient och Erosion

Delrapportering av pågående forskning

Forskningsrapport

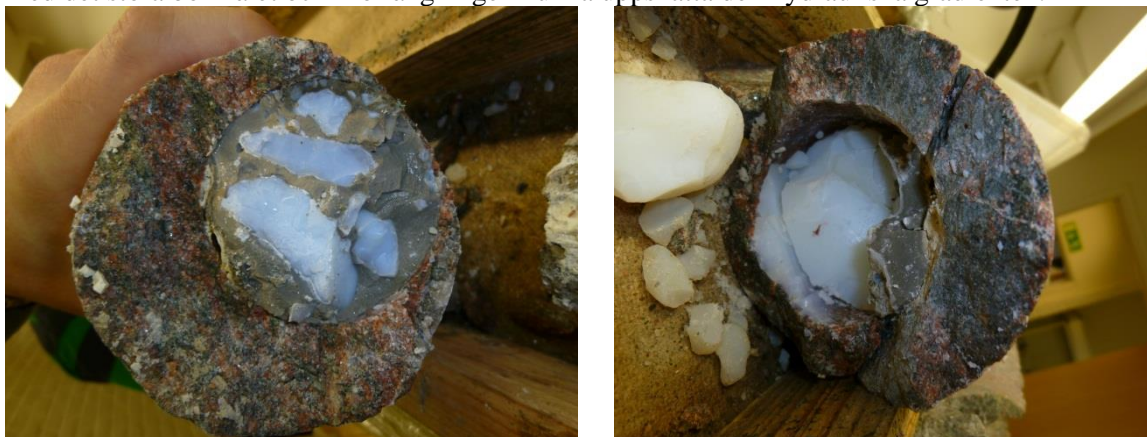
Från kärnan kunde en läckande kanal observeras längs hela den injekterade delen i borrhålet fram till den läckande sprickan. Kanalen i cementbruket har en kraftig karbonatisering vilket tyder på att den funnits där ett tag. Karbonatiseringen kan också vara orsaken till att borrhålet blev tätt, ca 1 år efter injekteringen.

Figur 4. Vänster: Bild tagen på kärnan vid 3,3 m djup från överborrningen. Höger: bild vid 2,3 m längd. Både cement och silica sol ihop blandat återfinns. Kanalen som syns i cementet (ungefär vid klockan 9 i vänstra bilden och klockan 3 i högra) är den som transporterar vatten fram till öppningen på borrhålet vilket gör att flödet har kunnat mätas. Kanalen har dock kalcitutfällningar och i vissa delar av kärnan i omfattande mängd.

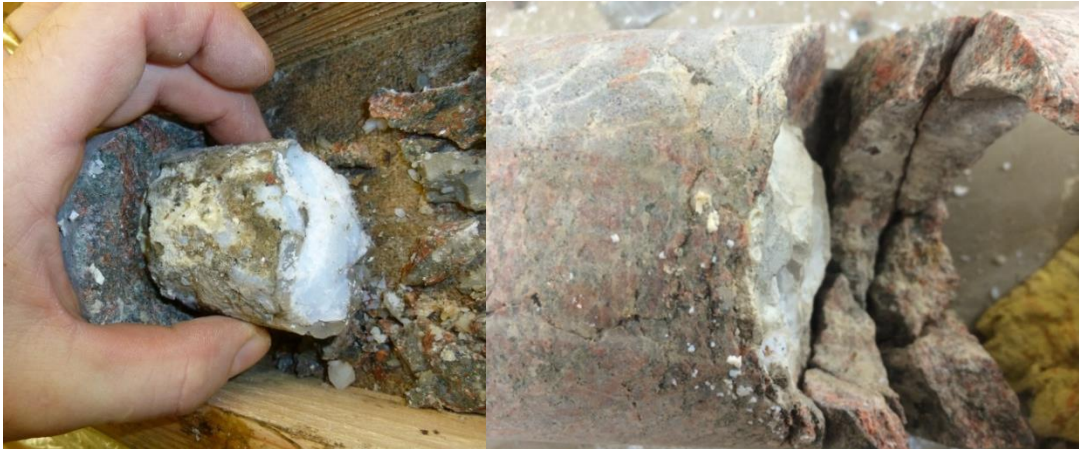
Figur 4. Vänster, injekteringspluggen med kanal som slutar. Höger, ihop pusslad borrhärna som visar sprickan som er upphov till kanalen i injekteringspluggen.

Kanalen i injekteringspluggen kunde följas ändå till sprickläget i kärnan. Längden från start på kärna till spricka var 3,2 m.

Från kärnkarteringen och de hydrauliska mätningarna kunde tydligt samband observeras mellan kanalens slut-spricklåge-inflöde. Slutsatsen som kan dras är att det läckande borrhålet är p.g.a. av att flödet i sprickan inte lyckats tätas vilket ger upphov till kanalen längs det injekterade borrhålet.

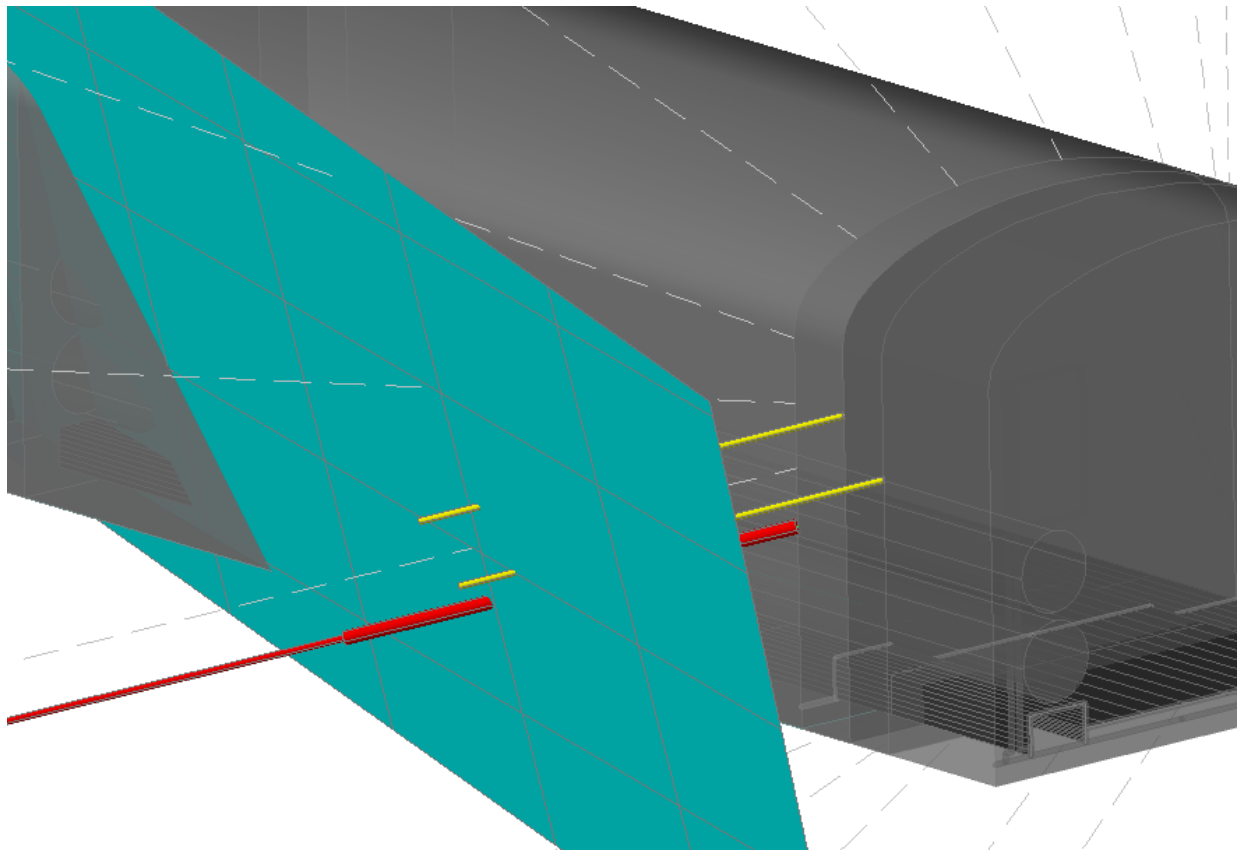
Figur 6. Ritning över sprickplan, det stora borrhålet (rött) samt de två nyborrade borrhålen (gula) samt sprickplanet (cyan). Sektion tunnel=V3+025

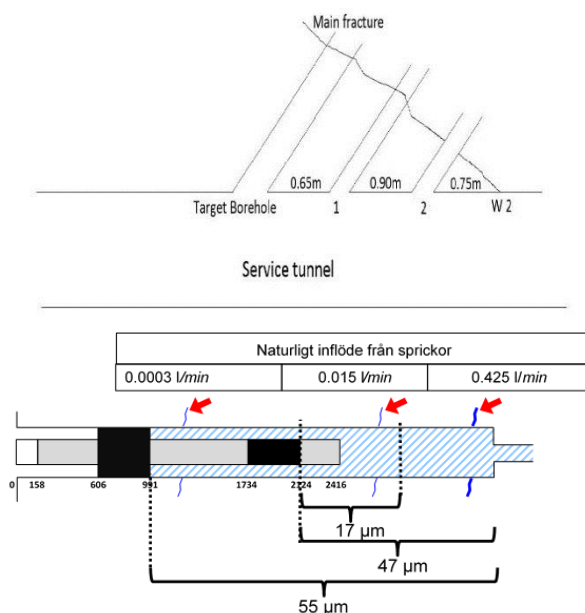
Figur 8. Övre bild, skiss över borrhålen av särskilt intresse för mätning av den hydrauliska gradienten. Det större överborrade borrhålet (Target borehole) injekterades sedan. Nedre bild, tolkning av spricklågen och flöden från de hydrauliska testerna i det överborrade borrhålet.

Läge längs borrhål Sektioner	Naturligt inflöde	Tolkad sprickvidd via "cubic law"	Tolkat läge på spricka
1,0-2,1 m	0,0003 l/min	~1 µm	1,1 m
2,1-2,6 m	0,015 l/min	17 µm	2,5 m
2,5-3,5 m	0,425 l/min	50 µm	3,2 m

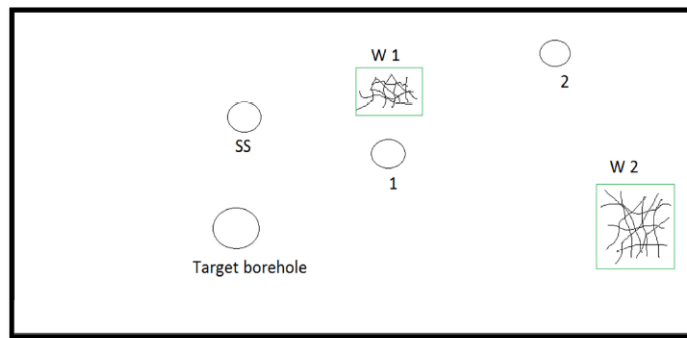
Figur 9. Skiss över vägg i tunneln. När det borrhålet (target borehole) injekterades observerades det på fyra platser ett samband.

Under injekteringen av borrhålet kunde samband noteras i borrhålen 1 och 2 samt i vägg uppvisade ytläckage. Tiderna då de noterades varierade från 8-16 min från start av injekteringen (Suresh and Tohow, 2013). Volymen som injekterades var 24 liter och design tryck uppnåddes. Sammanfattningsvis kan sägas att flödet av injekteringsmedel var radiellt.

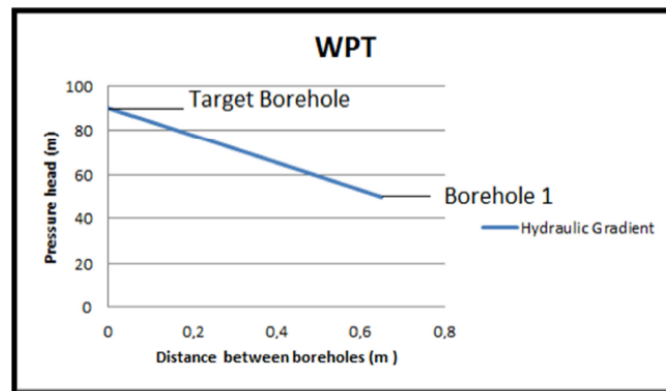
De *hydrauliska* testerna utfördes som ett konnektionstest. Ett borrhål (target borehole) injicerades med vatten under kontant tryck, 90 m, medan tryckresponsen noterades i det närliggande borrhålet (nr 1). Trycket som kunde uppmätas efter att flödet stabiliserats i borrhål nr 1 var 50 m. Tryckfallet mellan borrhålen var således 40 m. Det vertikala avståndet mellan borrhålen var ca 0,6 m vilket ger en hydraulisk gradient på ca 60 m/m. Resultatet visas i figur 10 nedan.

Figur 10. Uppmätt tryckfall mellan target borehole och borrhål nr 1.

Den hydrauliska gradienten är minst 60 m/m i den aktuella sprickan. Sprickvidden är ca 50-60 µm. Detta ger att vattnets eroderande kraft är i storleksordningen 15-20 Pa.
