Lufttätetsprovning av större byggnader i sin helhet

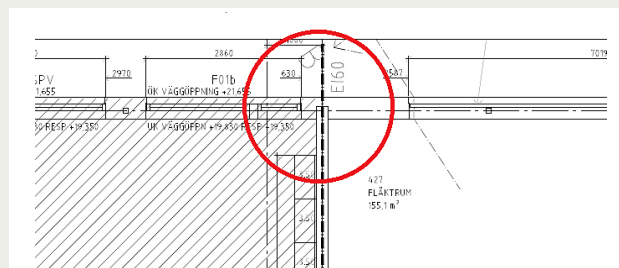
Läckagezoner i urval är till exempel anslutningen mellan bjälklags-element, med ursprung i dess anslutning mot yttervägg. Detta på grund av att betongen vid foggjutning inte alltid rinner hela vägen ner i fasningen vid avslutet på betongelementet. Anslutningar mellan prefabricerade betongväggar och utfackningsväggar samt mellan partier och övriga byggdelar utgör en risk för luftläckage

Figur 1. Anslutning mellan prefabricerade betongväggar och utfackningsväggar. (Egen bild)

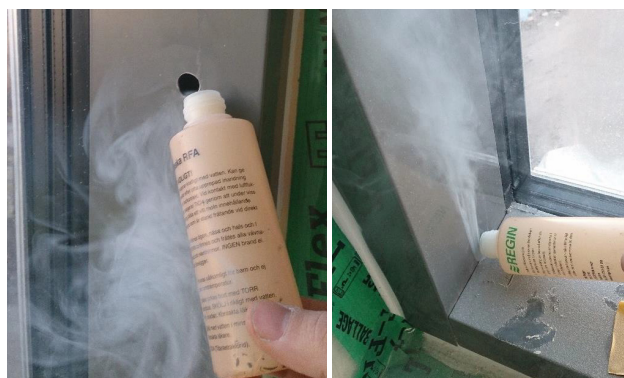
och för köldbryggor. Generellt sett föreligger det alltid en naturlig otäthet i anslutningen mellan metallparti och betongklack, vilket går att åtgärda till exempel med hjälp av fogning. Ventilationssystemet utgör i avstängt läge en stor läckagerisk då aggregat och spjäll kan vara otäta. Dörr- och fönsteranslutningar och -beslagningar bör kontrolleras nogga.

Figur 2. Luftläckage i partikonstruktion. (Egen bild)

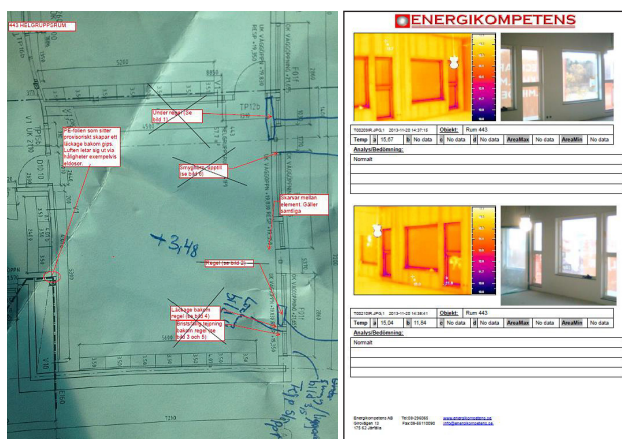
Figur 3. Exempel på hur en läckagesökningsrapport kan se ut. (Egen bild)
