# DELREPARATION AV TÄTSKIKTSSYSTEM

*del 1 Pilotundersökningar i labb*

**2020-04-28**

RISE Rapport 2020:41

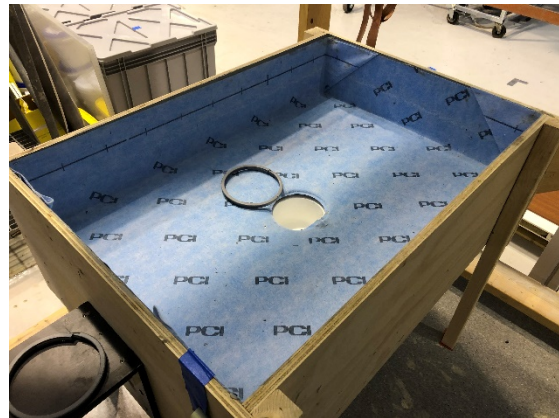
Bild 16. Provlåda efter medvetet gjorda skador

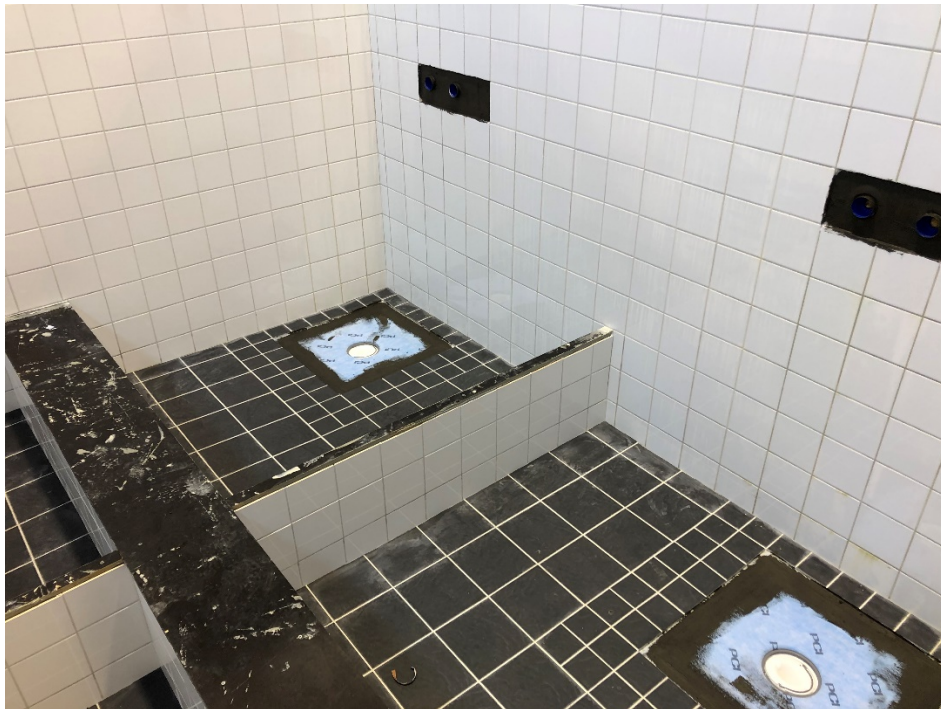
Bild 17. Exempel på delreparation av tätskikt

Efter cirka en veckas torkning utfördes delreparation av tätskiktssystemet. Detta arbete utfördes av tätskiktsleverantören.

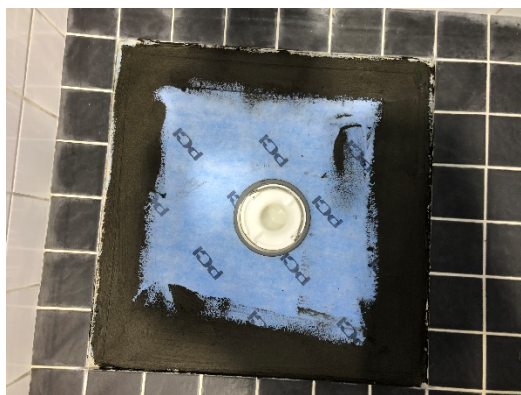
Bild 18. Exempel på delreparation av tätskikt kring golvbrunn

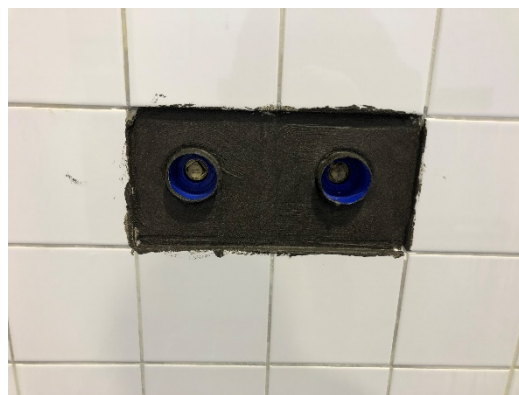
Bild 19. Exempel på delreparation av tätskikt kring väggomföring

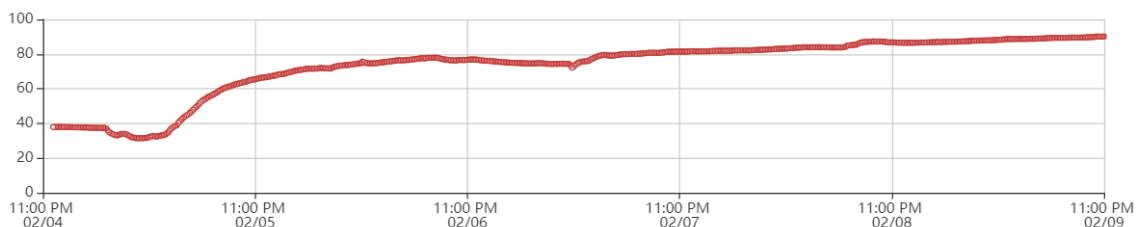
Diagram 1. Givare Alta 4 visar en förhöjning av fuktnivån i provutrymme 1

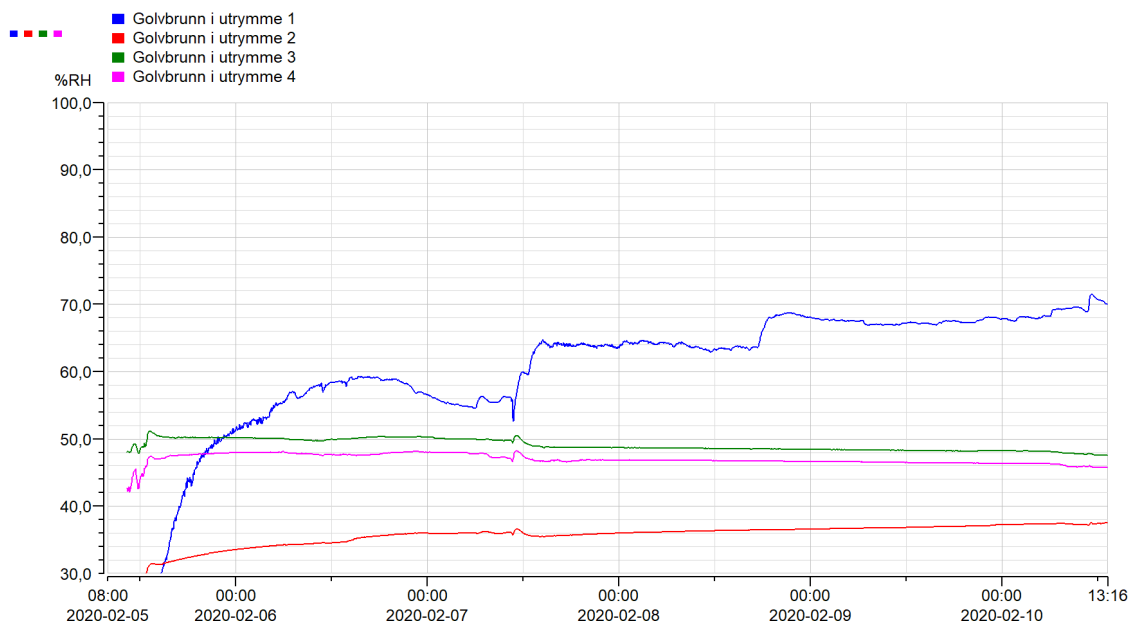
Diagram 2. RISE givare visar en förhöjning av fuktnivån i provutrymme 1

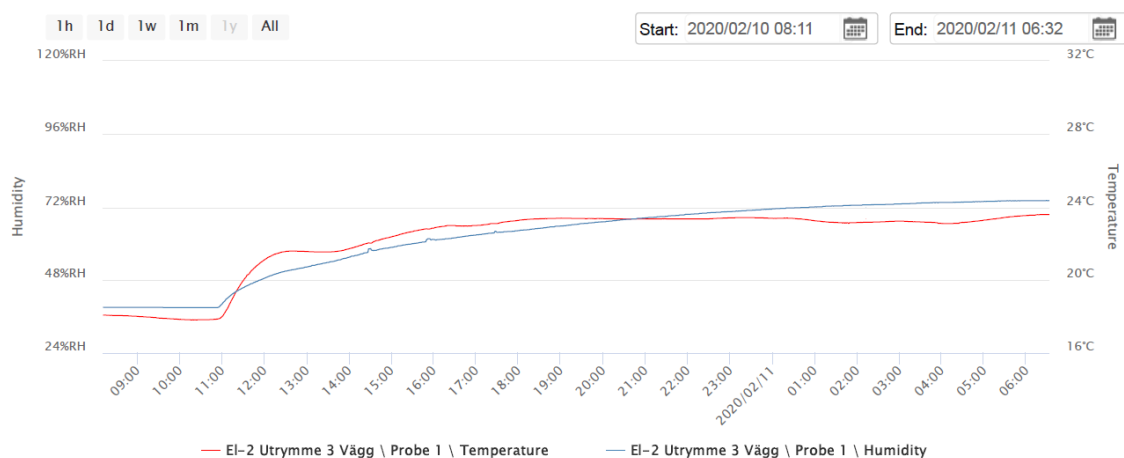
Diagram 3. Stigande fuktvärde registrerades av givare El-Mote 2

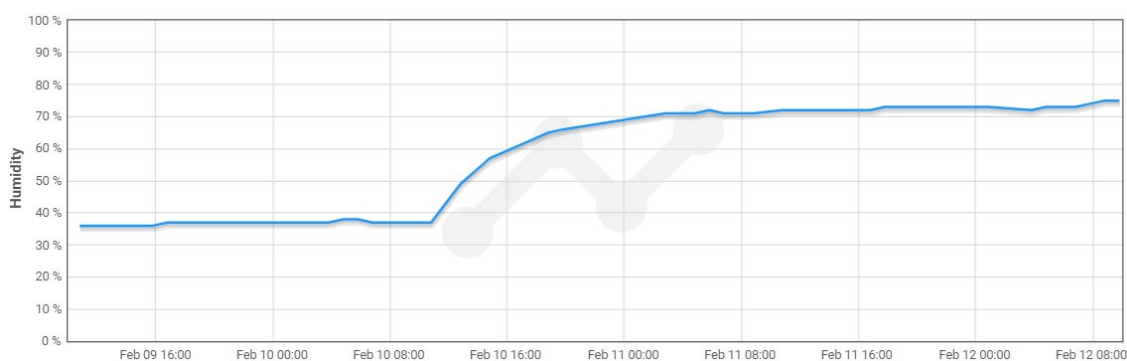
Diagram 4. Stigande fuktvärde registrerades av givare iioote 2

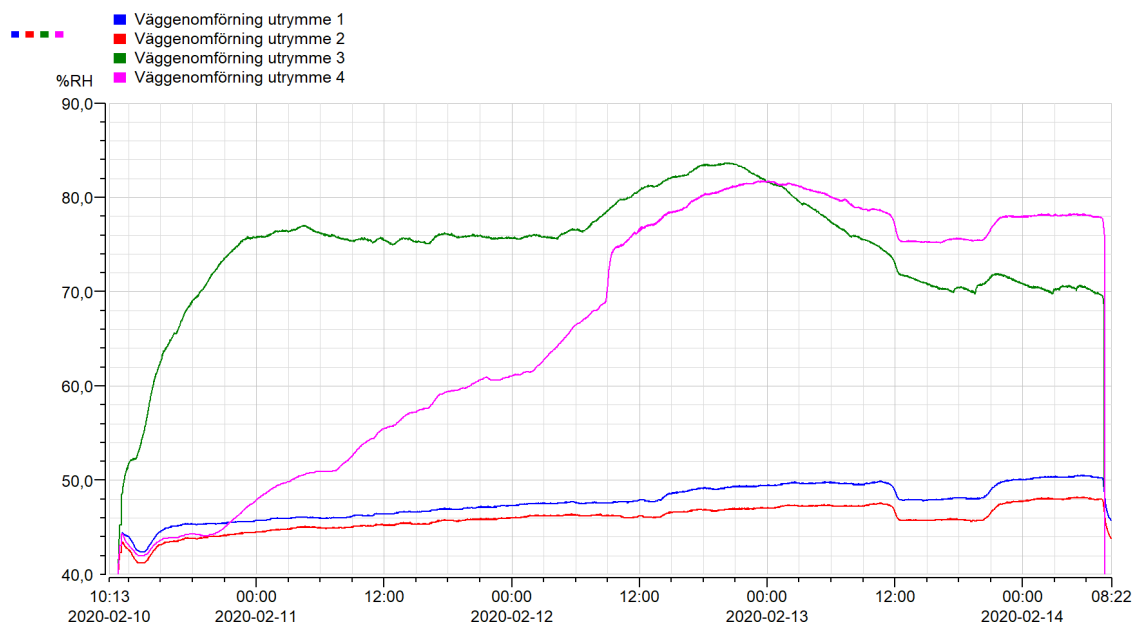
Diagram 5. Stigande fuktvärde registrerades av RISE givare i provutrymme 3 och 4

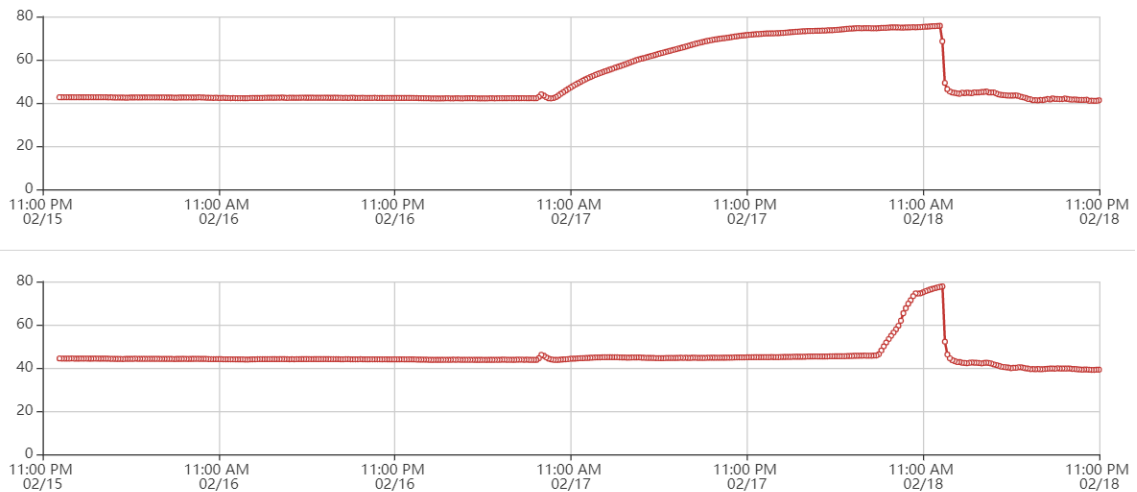
Alla läckage detekterades på ett tillfredställande sätt Altagivarna, El-Mote givarna samt iioote givarna. Även RISE kalibrerade fukt- och temperaturgivare registrerar fuktökningarna vid väggenomföringarna i provutrymmena.

Diagram 6. Alta givarna 1 och 2 visade förhöjda fuktnivåer i provutrymmena 1 och 2

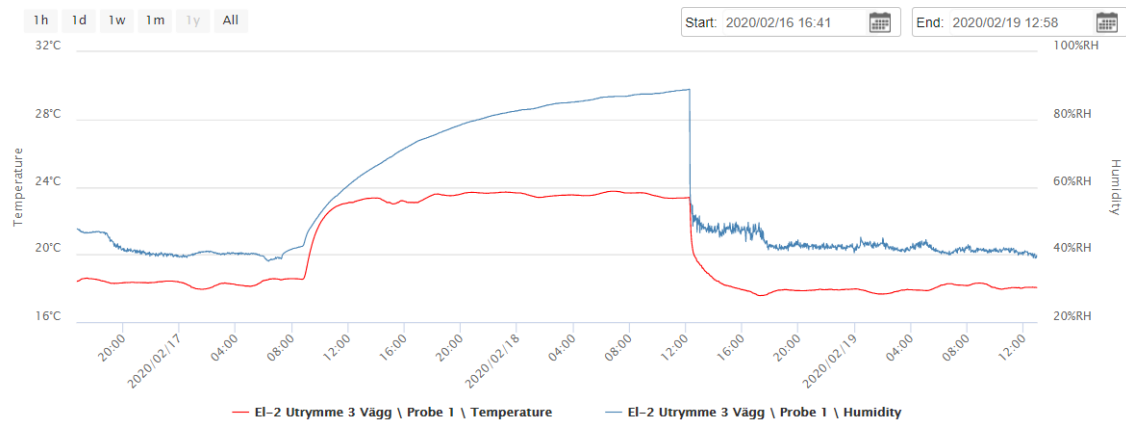
Diagram 7. El-Mote givare 2 i provutrymme 3 visade förhöjd fuktnivå

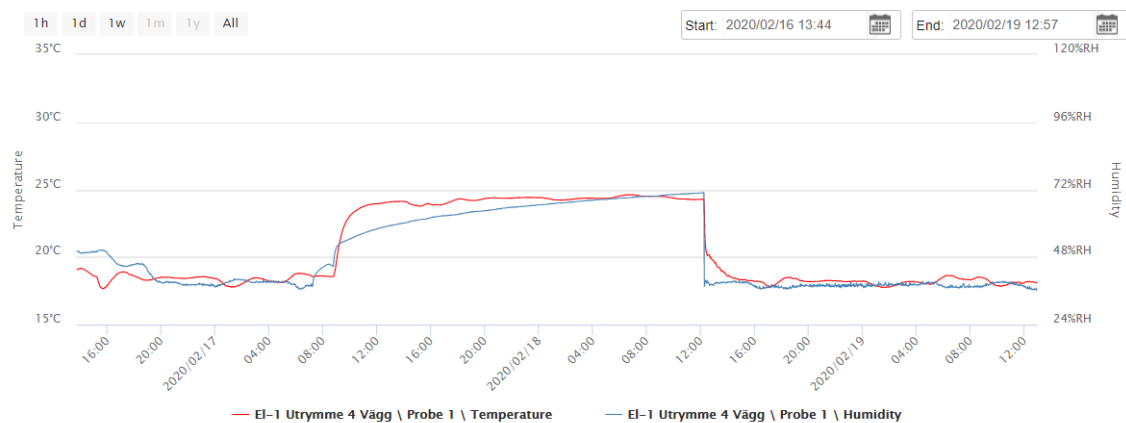
Diagram 8. El-Mote givare 1 i provutrymme 4 visade förhöjd fuktnivå

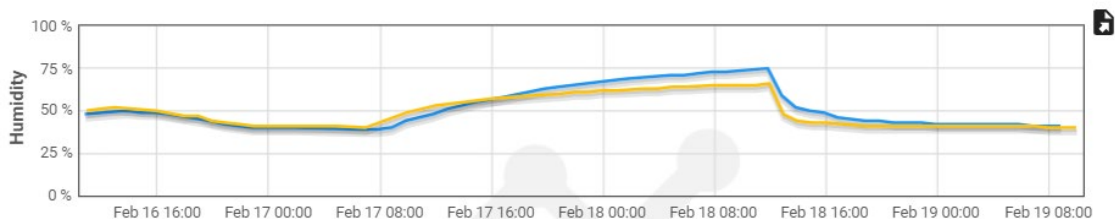
Diagram 9. Iioote givare 1 och 2 visade på förhöjd i provutrymme 3 och 4

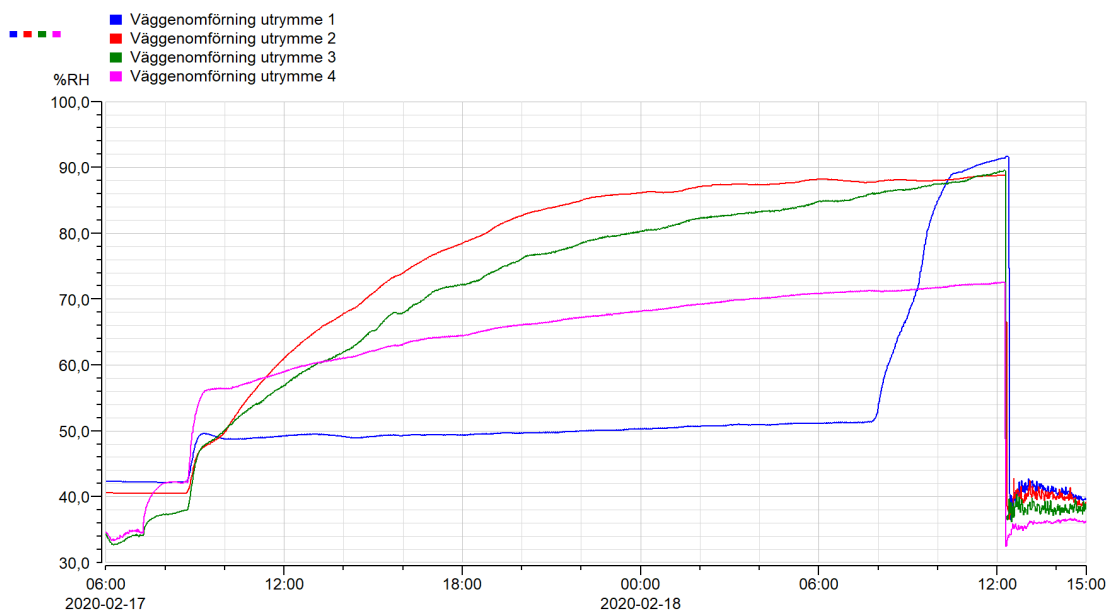
Diagram 10. Stigande fuktvärde registrerades av RISE givare i samtliga provutrymmen

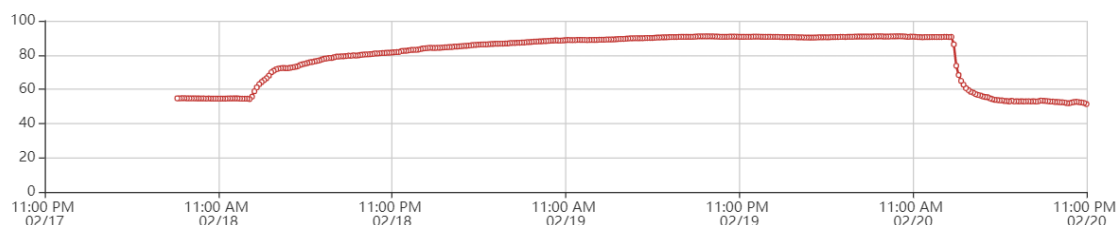
Diagram 11. Givare Alta 4 visade en förhöjning av fuktnivån vid brunnen i provutrymme 1

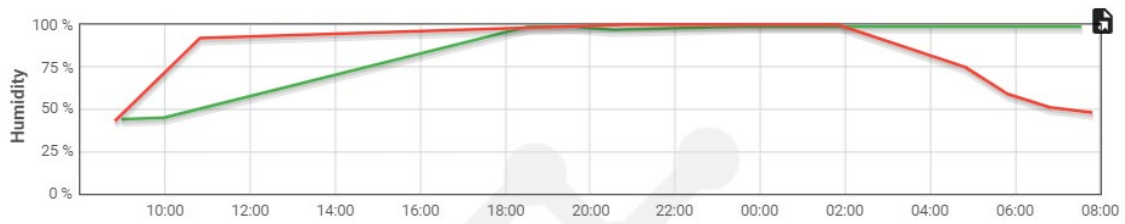
Iioote (Senseiot) och Talkpool systemen har båda sensorer som reagerar på fritt vatten. Båda dessa system indikerade på ett tydligt sätt att läckage hade uppkommit i provutrymme 3 och 4.

Diagram 12. Diagrammet visar mätning i iootesystemet i provutrymme 3 och 4.

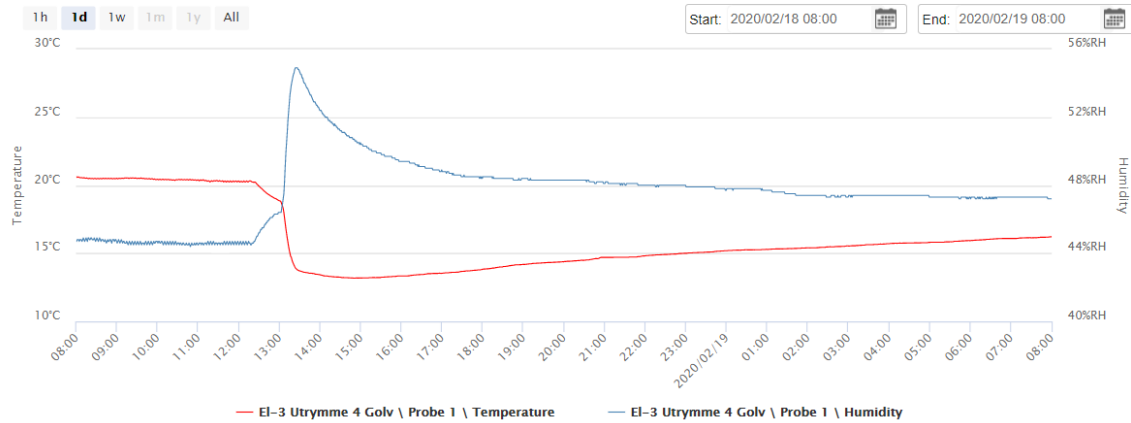
Diagram 13. Givare EL-Mote 3 visade förhöjning fuktnivå i provutrymme 4

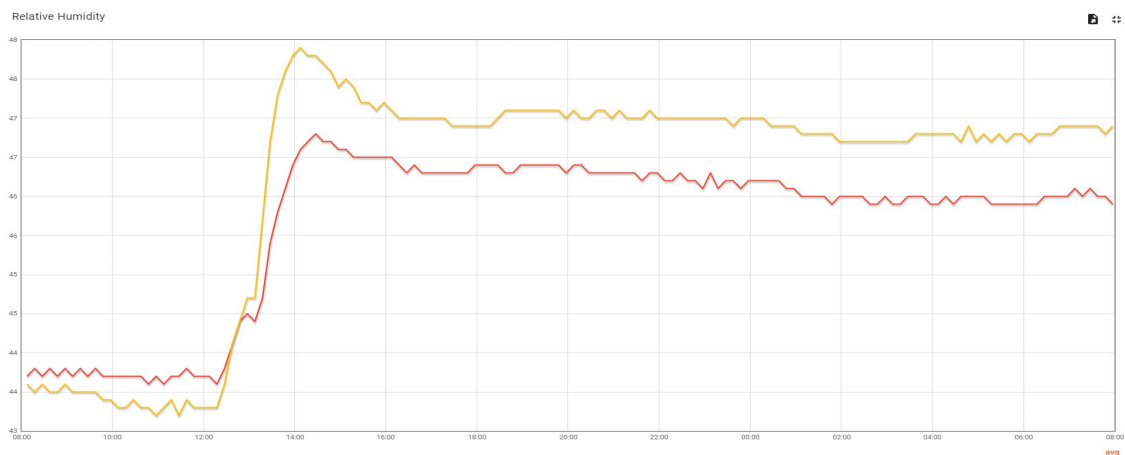
Diagram 14. Diagrammet visar mätning med Talkpoolsystemet vid brunnarna i provutrymme 3 och 4

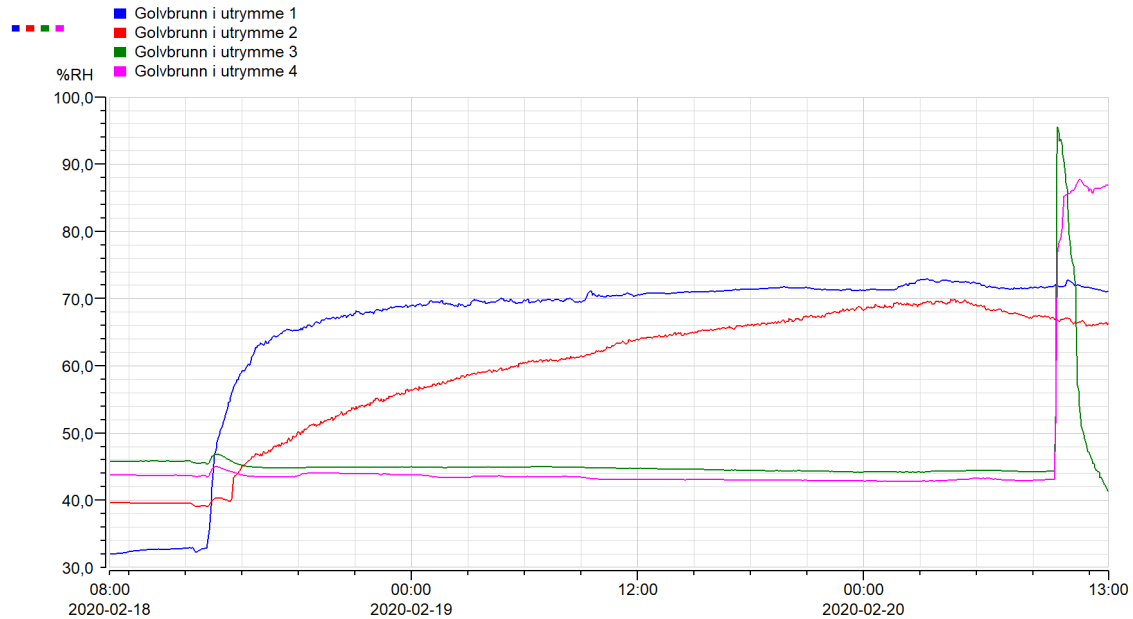
Diagram 15. RISE givare visade läckagen i alla provutrymmen

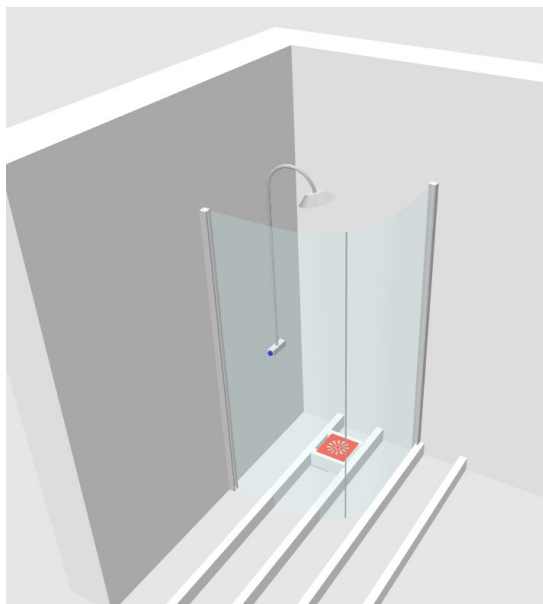
Ett av resultaten i projektet visar att för att få en tidig varning om ett pågående läckage är det viktigt att fuktsensorn finns nära läckagepunkten. Om ett läckage sker i en punkt som ligger i ett regelfack långt ifrån sensorn kommer det att ta lång tid innan sensorn rapporterar en stigande fuktnivå. Detta resulterar i att man riskerar att få betydande skador innan fuktsensorn visar något större utslag.

Figur 4. Skissen visar hur reglarna kan vara i undergolvet

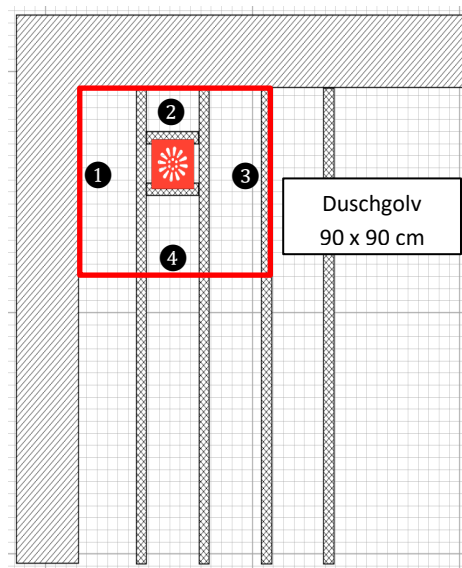
Figur 5. Skissen visar att det kan behövas flera givare för övervaka en reparation
