SBUF Projekt nr 12001

Pågjutningar av stålfiberarmerad självkompakterande betong – sprickbegränsning och vidhäftning

Delrapport 2 – Pågjutning på HD/F

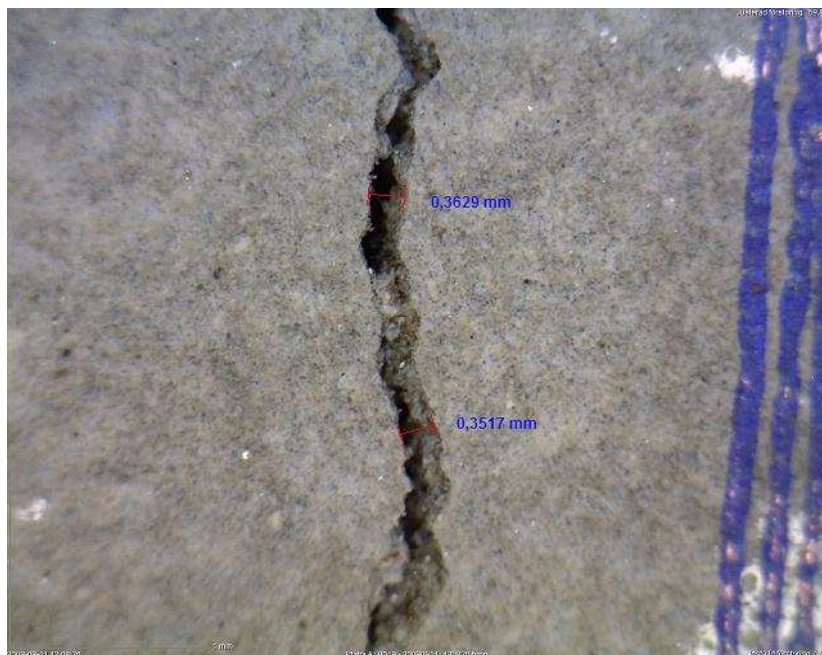
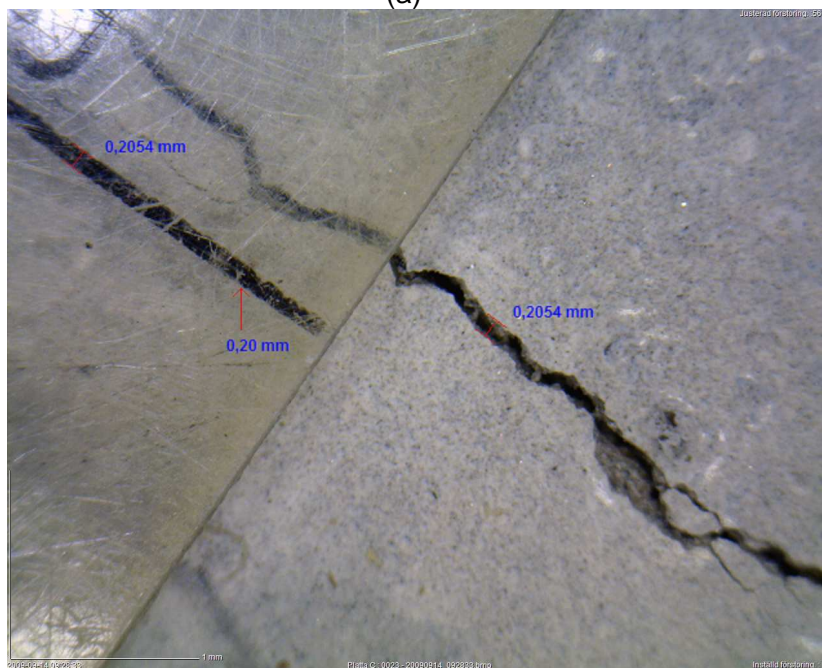
Som synes uppstod en mängd sprickor. Det kan dock vara värt att påpeka att de flesta var så små att de i normala fall inte hade uppmärksamats. En intressant iakttagelse är att de enda större sprickor som observerades uppstod i delområden som hade primats, se platta A och C. Störst sprickbredd hade de sprickor som uppstått inom delområden med primer 1 (röda områden på platta A och C). Detta beror helt klart på att vidhäftningen var lägst i dessa områden, se Figur 21. Foton som visar närbilder på några av de aktuella sprickorna redovisas i Figur 16 (a) och (b).

En annan observation är att de större sprickorna inom primade områden löpte relativt rakt genom pågjutningsbredden, tvärs längdriktningen, till skillnad från alla småsprickor inom övriga delområden som hade ett oregelbundet mönster.

Figur 16 – (a) Uppförstoring av den största sprickan (0,35 mm) inom delområde med primer 1 på platta A. (b) Spricka i delområdet med primer 2 i platta C jämförs med 0,2 mm linjen på sprickbreddsmätare.

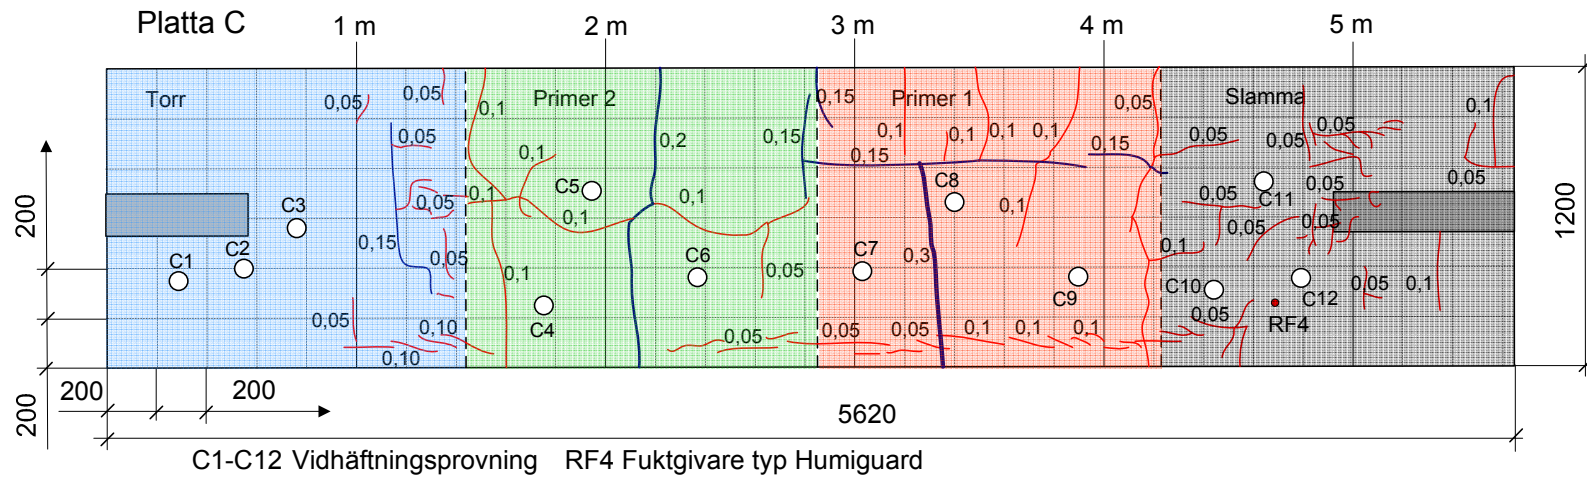
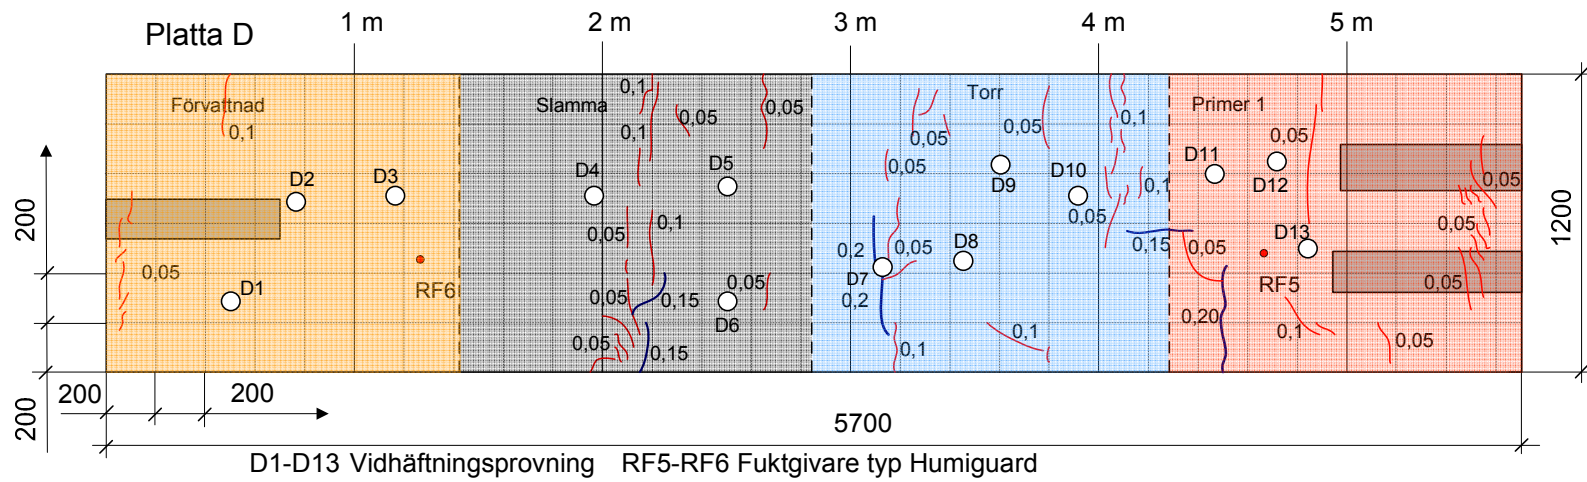
Figur 18 – Observerade sprickor i slutet av försöken (ca 3 mån) samt läge för vidhäftningsprovning och fuktmätning i platta C och D.

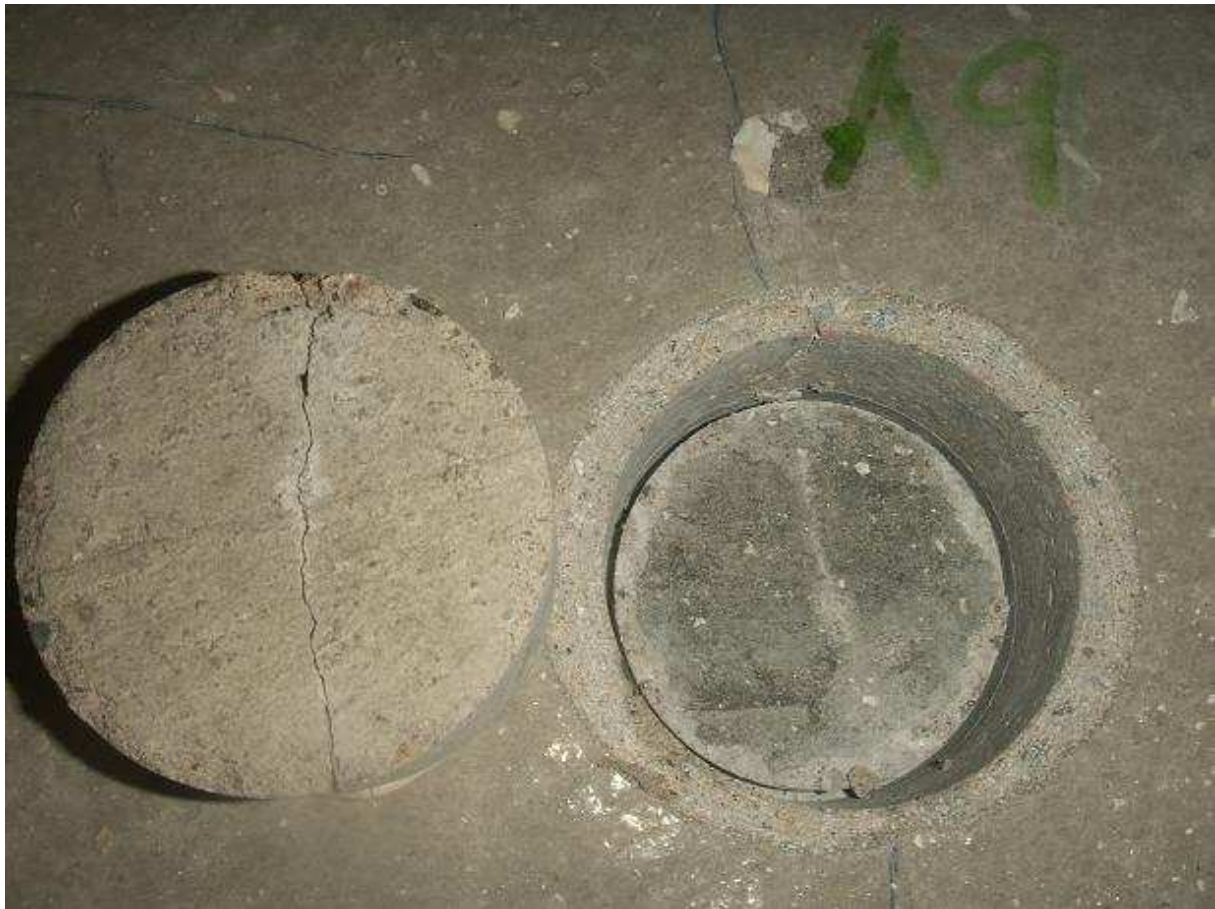
Exempel på en borrkärna som togs genom en av sprickorna på delytan med primer 1 på platta A visas i Figur 20. Kärnan är vänd med fogytan uppåt för att tydliggöra att sprickan var genomgående. Man kan även se en ljusare linje i borrhålet där sprickan har mött underlaget.

Figur 20 – Kärna från vidhäftningsprov nr A9 (se Figur 17) genom en av sprickorna i delytan med primer 1 på platta A.

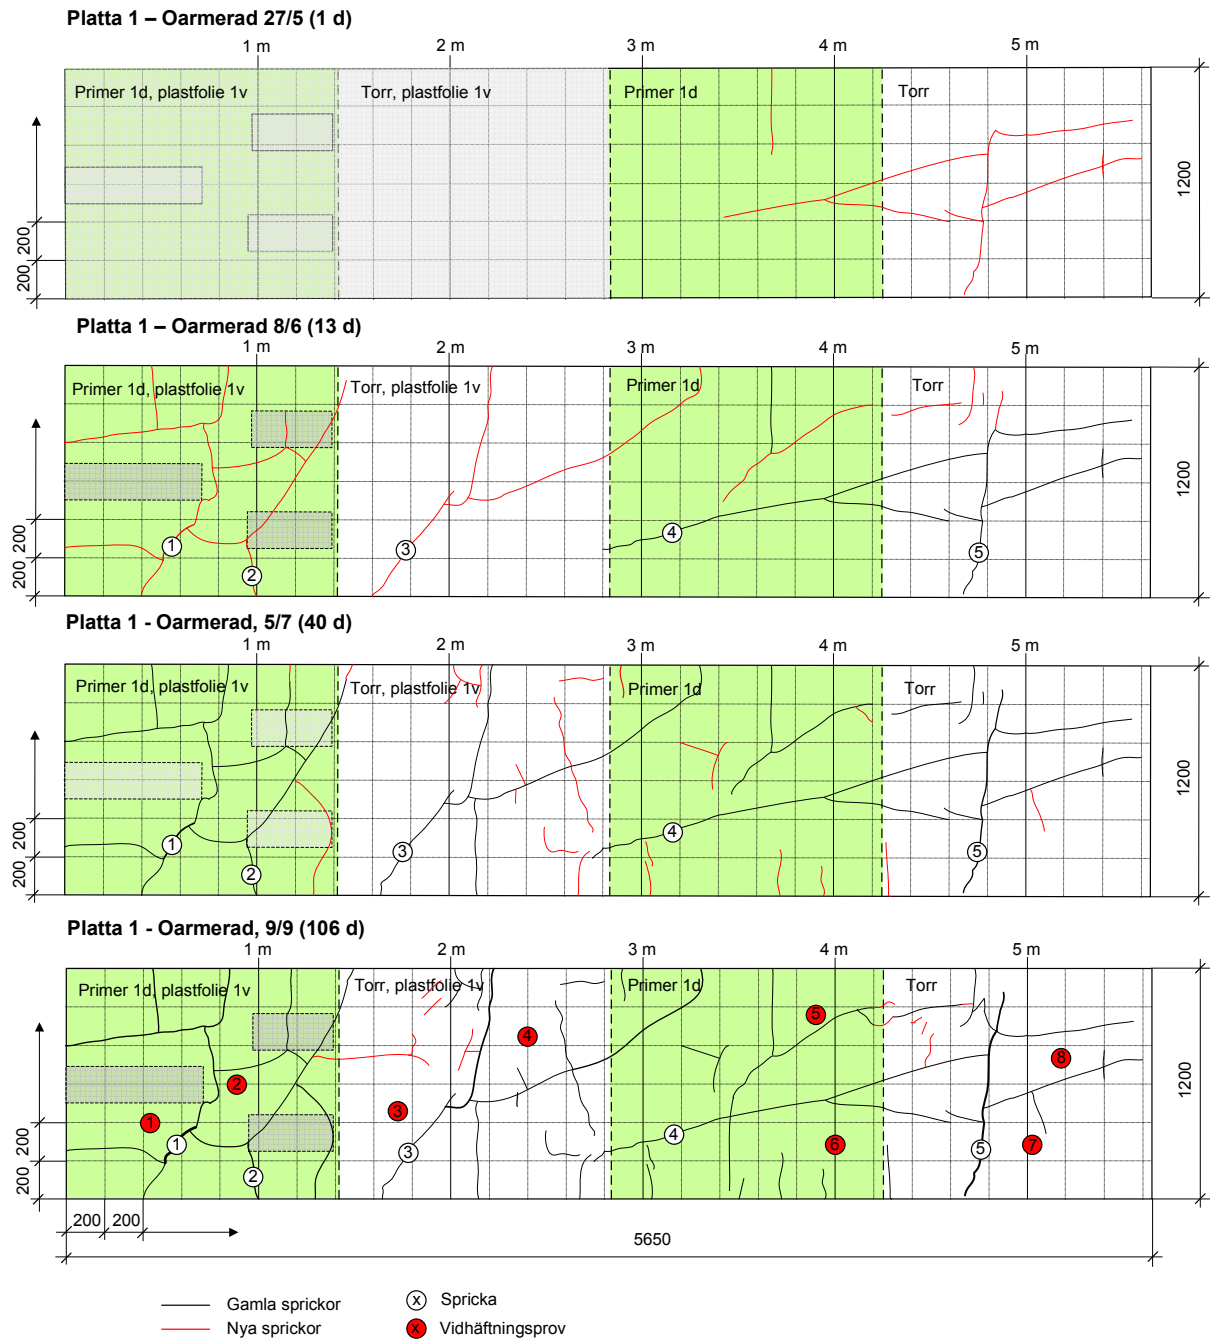
Figur 34 – Sprickkartering vid fyra olika tillfällen i pågjutning på platta 1. De sprickor som har nummererats har fotats och mätts med USB-mikroskop. Notera även att lägen för vidhäftningsprovning har indikerats i den nedersta bilden.

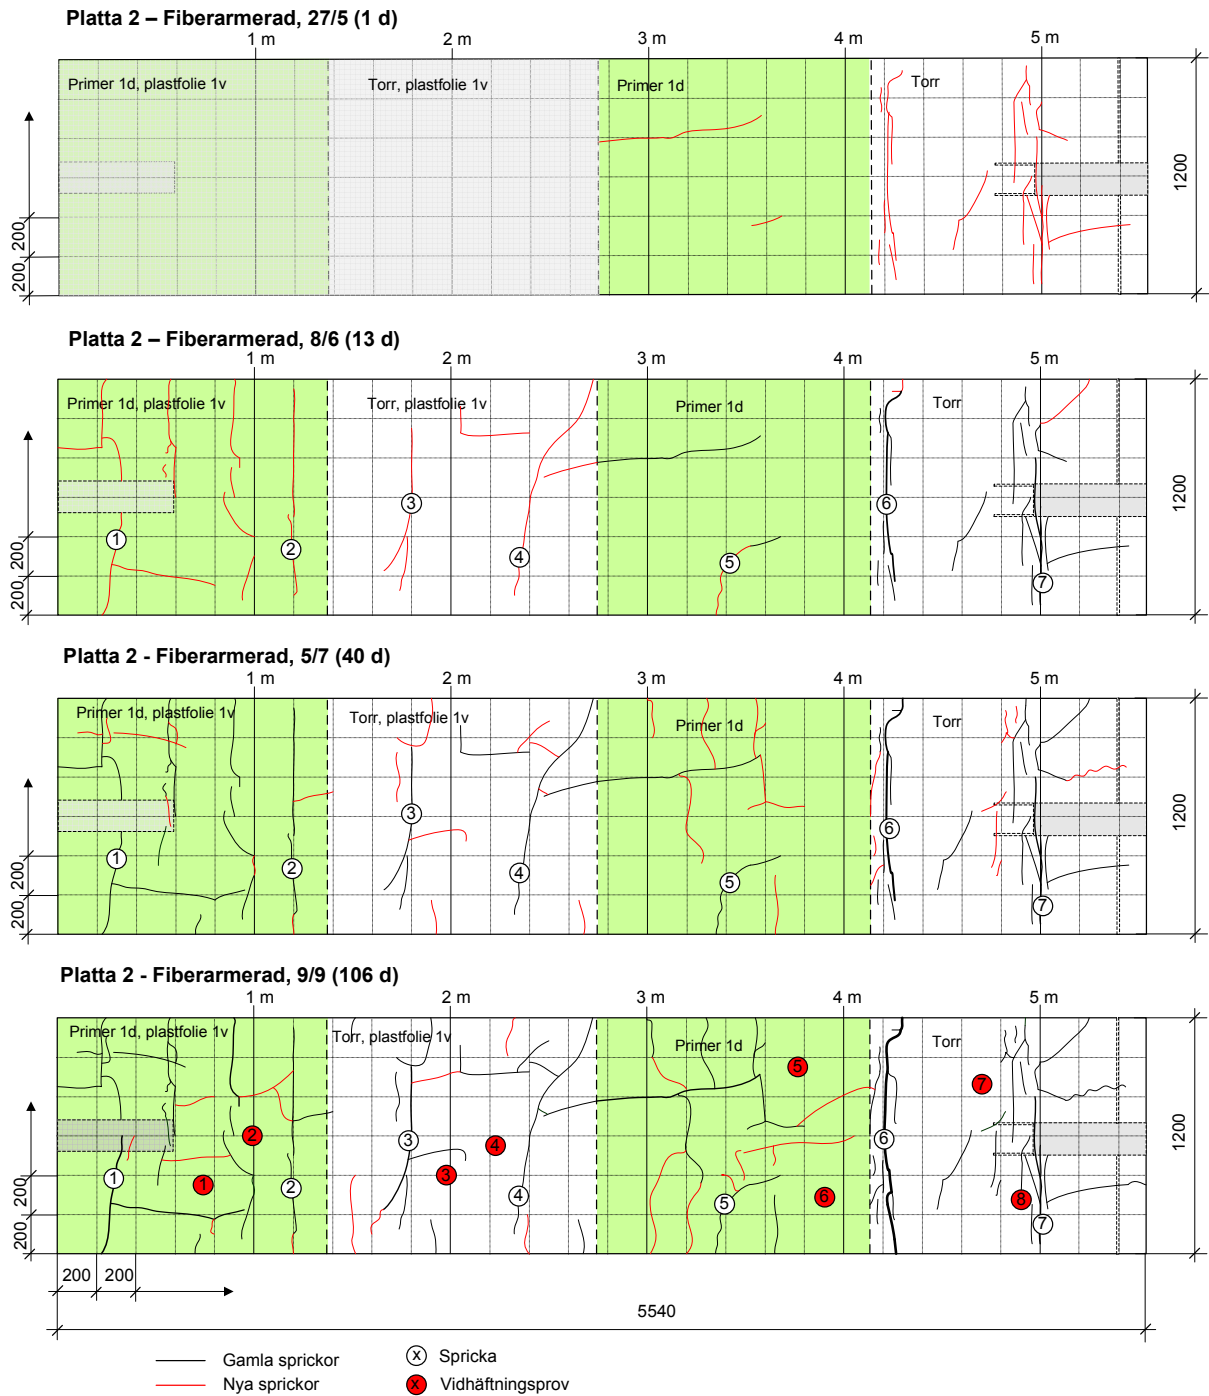
Figur 35 – Sprickkartering vid fyra olika tillfällen i pågjutning på platta 2. De sprickor som har numrerats har fotats och mätts med USB-mikroskop. Notera även att lägen för vidhäftningsprovning har indikerats i den nedersta bilden.

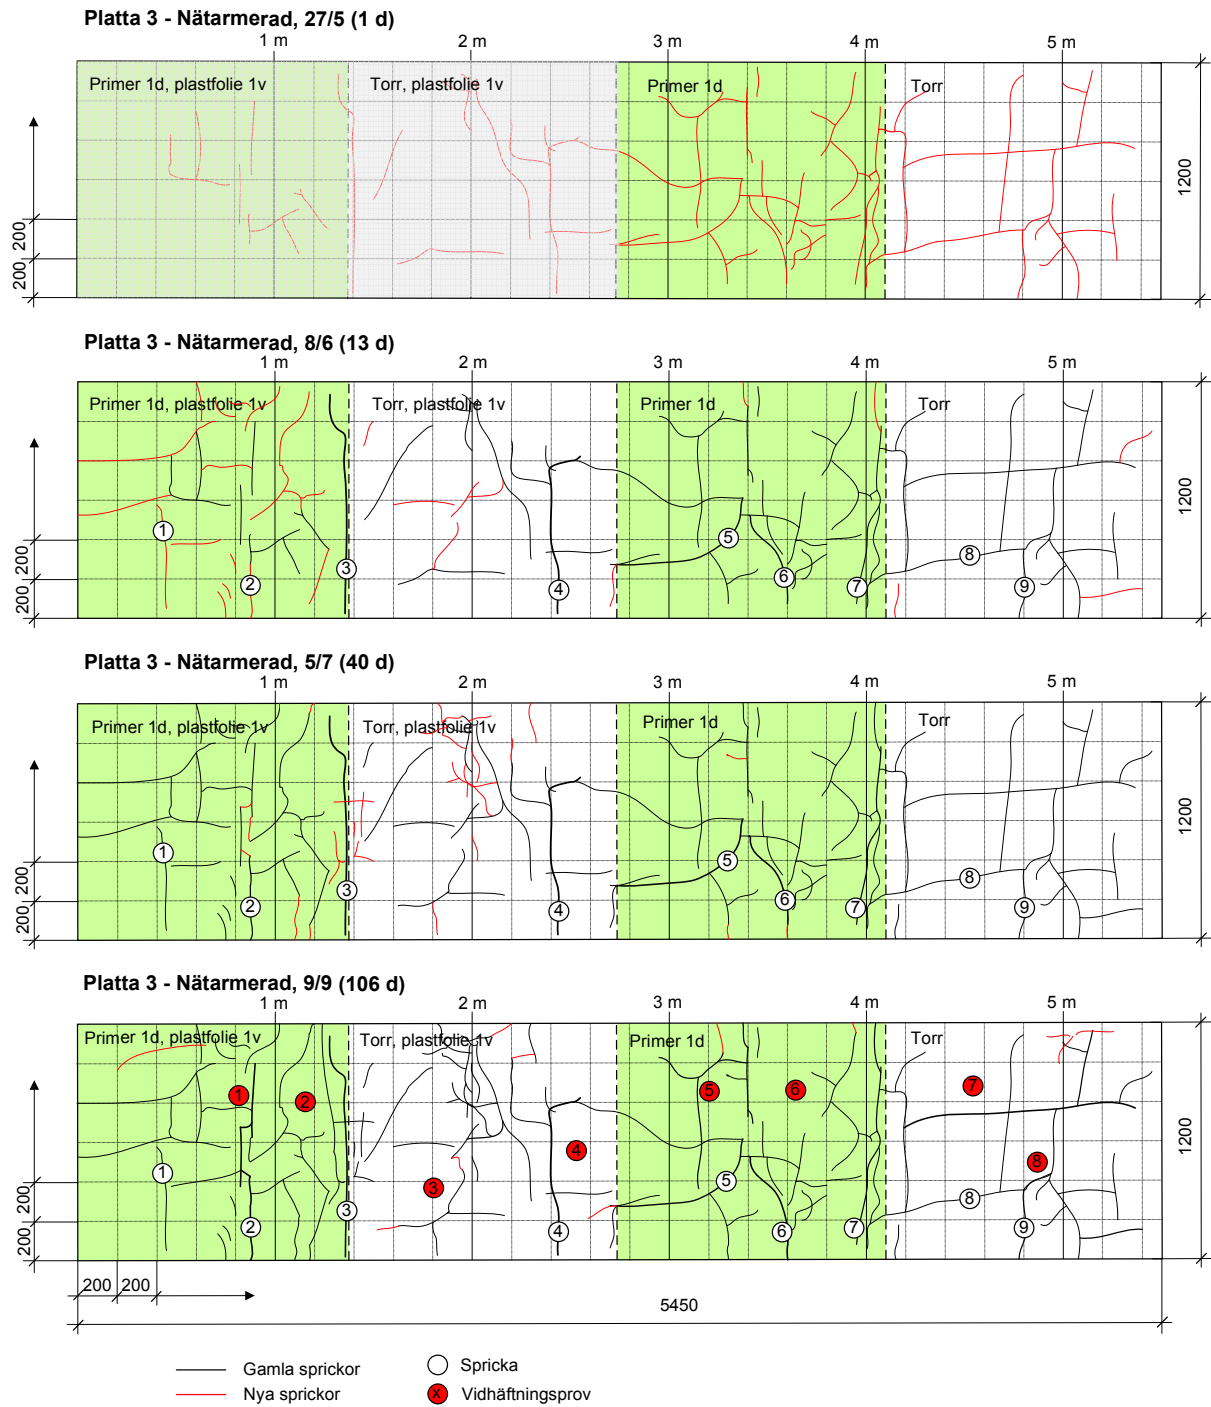
Figur 36 – Sprickkartering vid fyra olika tillfällen i pågjutning på platta 3. De sprickor som har numrerats har fotats och mätts med USB-mikroskop. Notera även att lägen för vidhäftningsprovning har indikerats i den nedersta bilden.

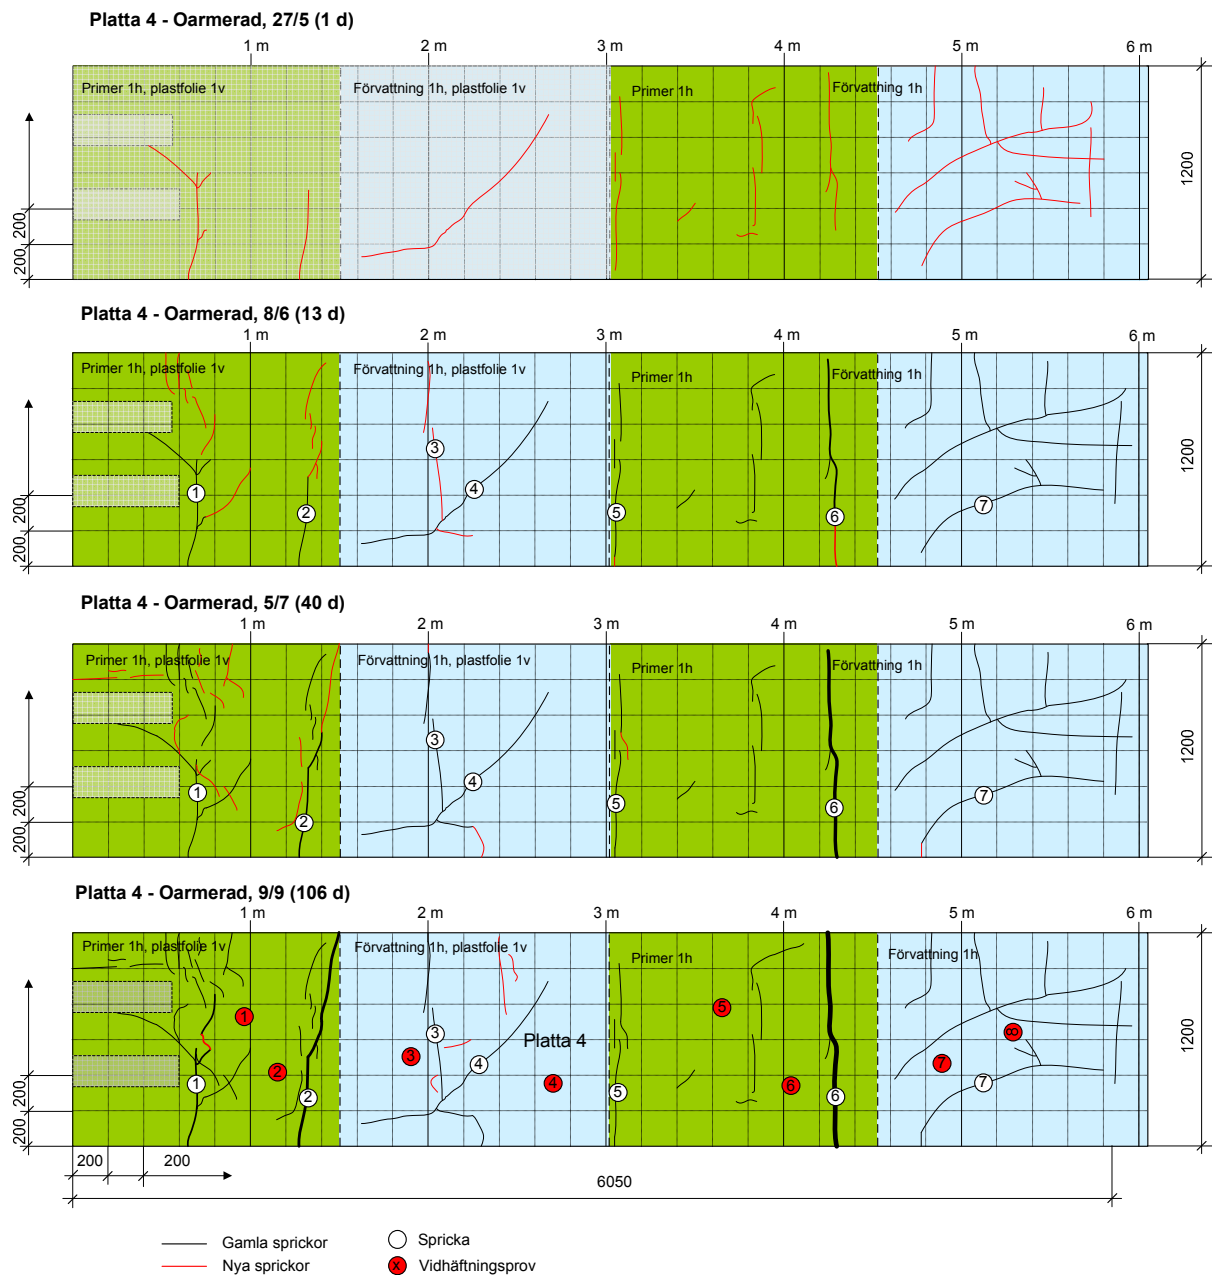
Figur 37 – Sprickkartering vid fyra olika tillfällen i pågjutning på platta 4. De sprickor som har nummererats har fotats och mätts med USB-mikroskop. Notera även att lägen för vidhäftningsprovning har indikerats i den nedersta bilden.

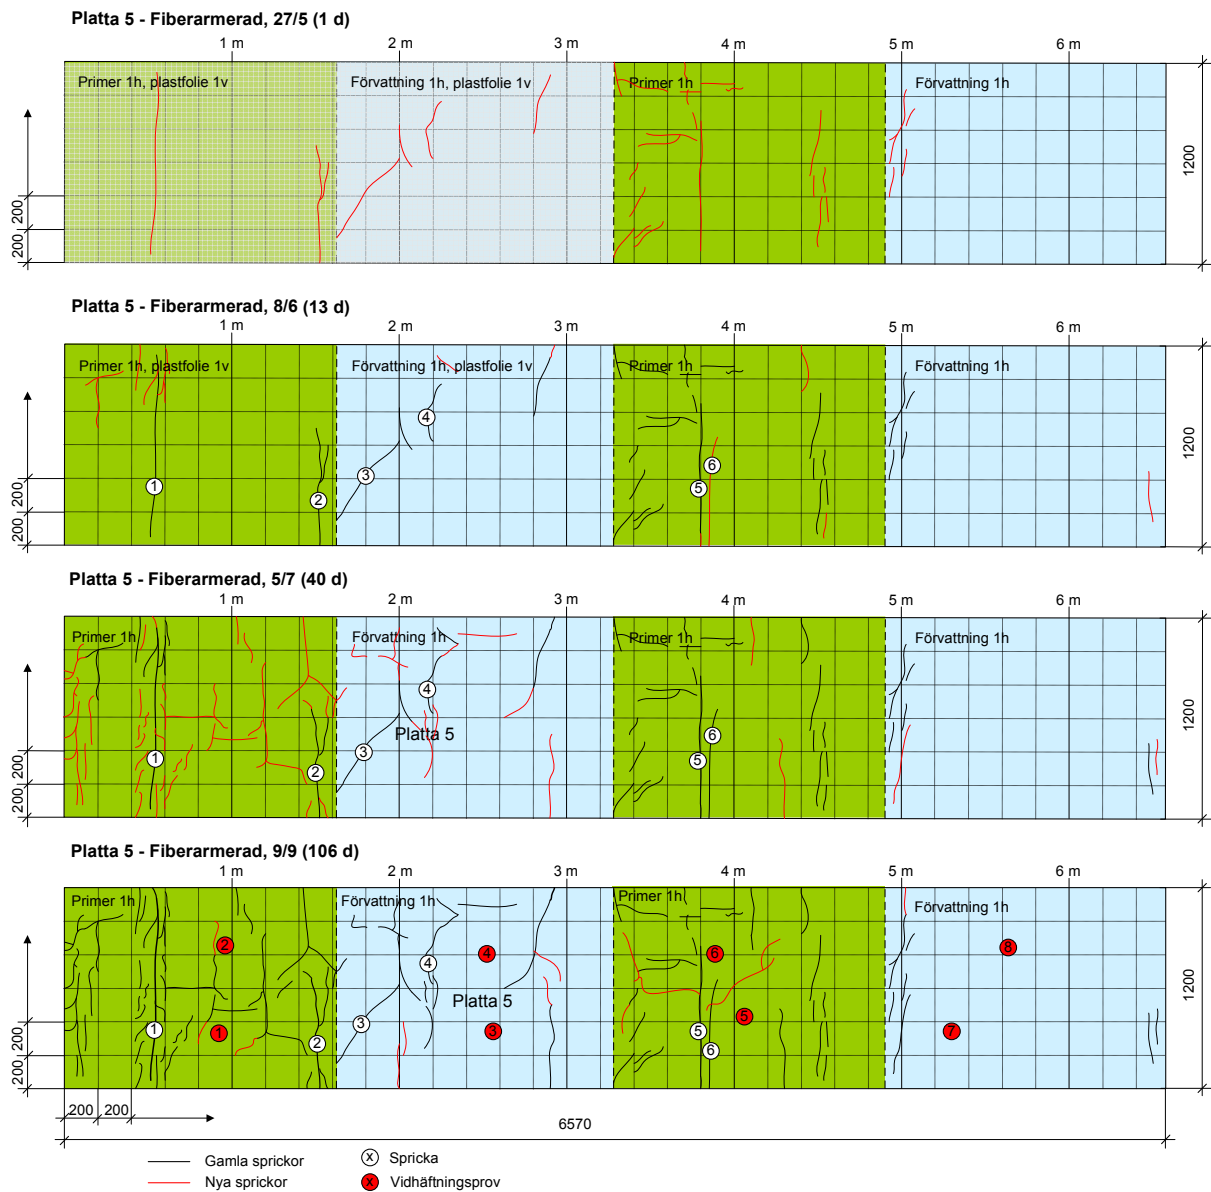
Figur 38 – Sprickkartering vid fyra olika tillfällen i pågjutning på platta 5. De sprickor som har nummererats har fotats och mätts med USB-mikroskop. Notera även att lägen för vidhäftningsprovning har indikerats i den nedersta bilden.

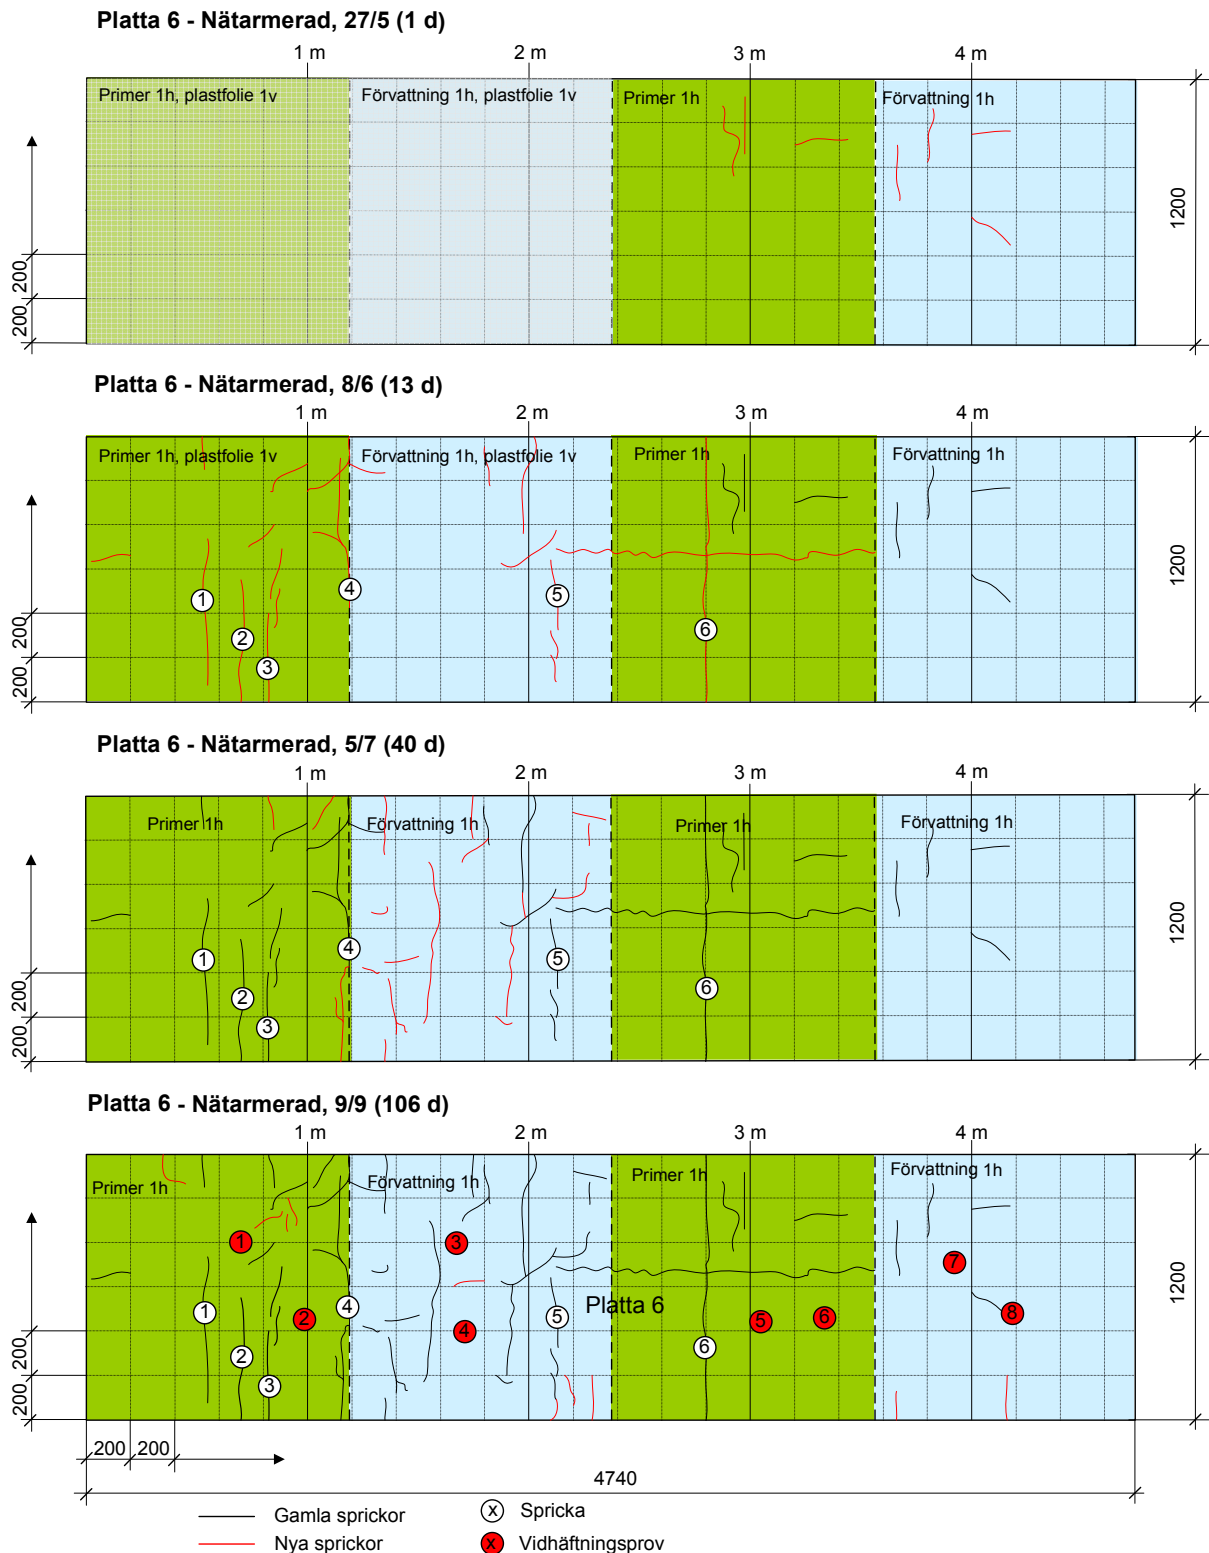
Figur 39 – Sprickkartering vid fyra olika tillfällen i pågjutning på platta 6. De sprickor som har numererats har fotats och mätts med USB-mikroskop. Notera även att lägen för vidhäftningsprovning har indikerats i den nedersta bilden.

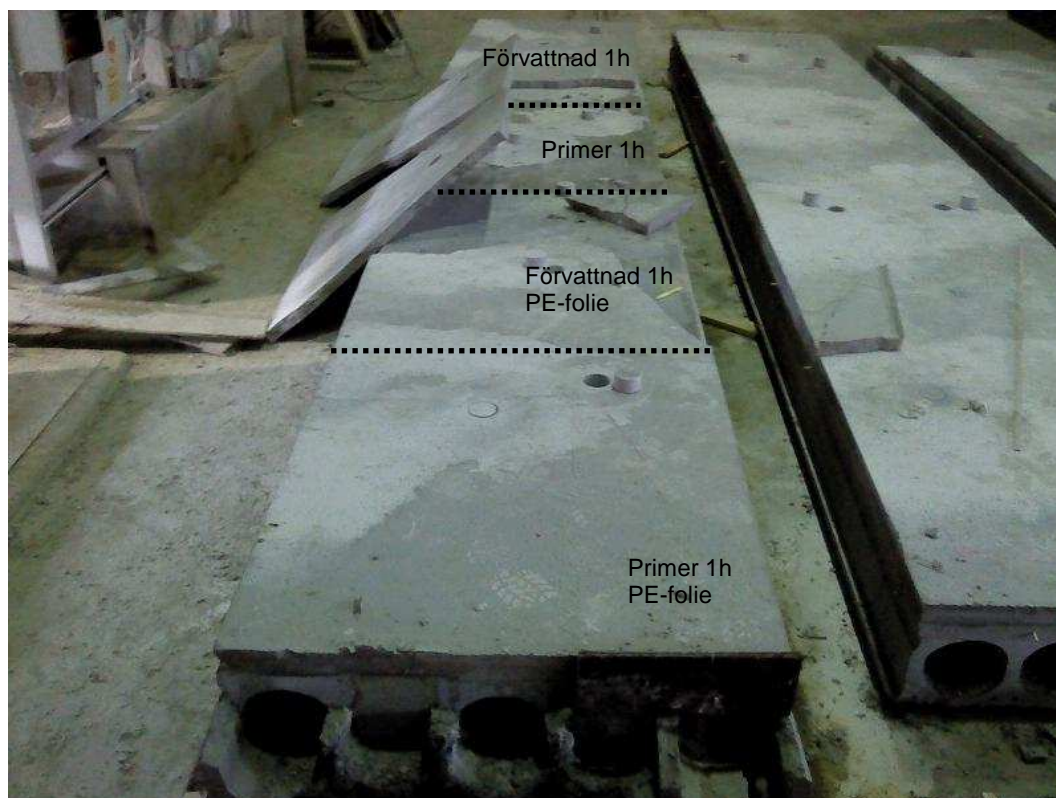
Figur 44 – Pågjutningen på förvattnade ytor och en av de primade ytorna på platta 4 (oarmerad betong) lyftes bort helt och hållet i slutet av försöksperioden. Den enda ytan som inte gick att lyfta bort var den som hade primats och täckts med PE-folie.

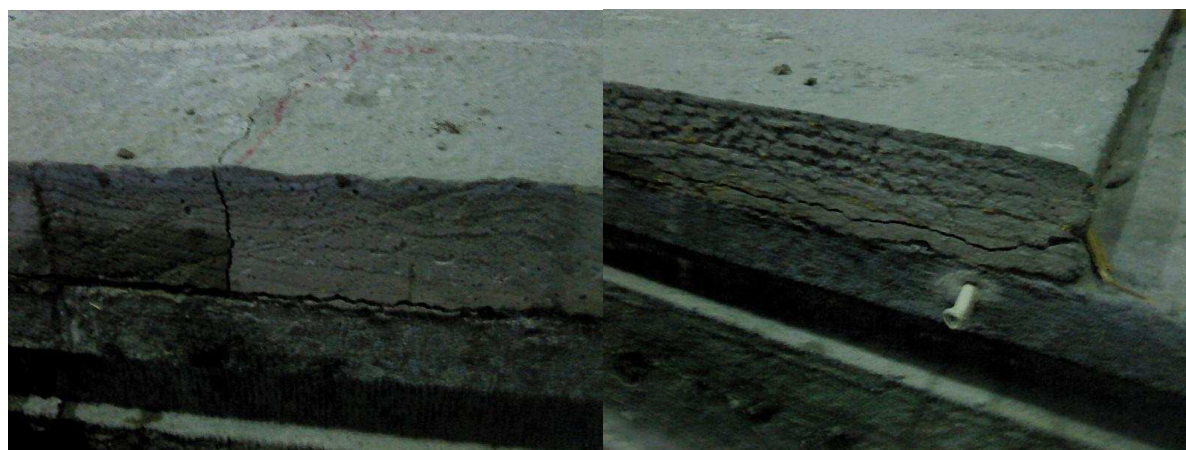
Figur 45 – Fogbrott som uppstod vid en spricka i (a) och i ytterkant (b).
