## SBUF 11860 Stomburet installationsljud (121997)

### Delrapport A. Inventering, värdering och riskanalys av tilläggsisoleringar

**Bilaga 1: Exempel på tilläggsisoleringar i objekt**

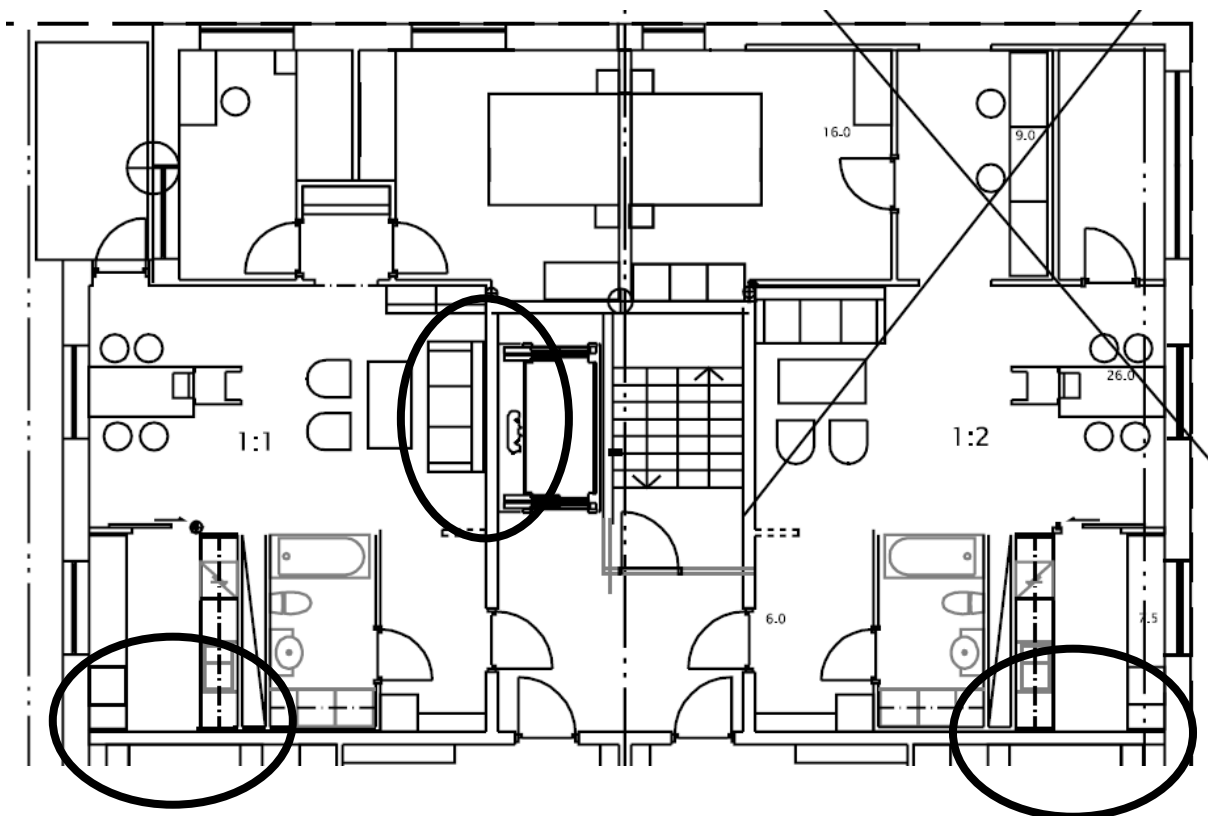
**Objekt:** Skanska objekt, kv Oket Malmö (lamellhus 5 vån)

**Allmänt:** Inga tilläggsisoleringar ritade i normalplan.

**WC/dusch:** Alla våtrum är orienterade mot våtrum eller installationsschakt.

**Hisschakt och trapphus:** I 3 lgh av 4 behövs inga tilläggsisoleringar, de vetter mot övriga utrymmen. I en lgh av 4 erfordras tilläggsisolering mot hiss och trapphus, se bild.

Tilläggsisoleringar i 25% av lgh per plan, cirka 10 m<sup>2</sup> vägg, 0,4 m<sup>2</sup> boa.

**Köksskåp** i 25% av lgh per plan vetter mot sovrum. Tilläggsisoleringar i 25% av lgh, cirka 6 m<sup>2</sup> vägg, 0,3 m<sup>2</sup> boa.

*Totalt behov av tilläggsisolering 16 m<sup>2</sup> vägg per våningsplan, totalt 0,7 m<sup>2</sup> boa per plan, schablonvärde 75 tkr per byggnad.*

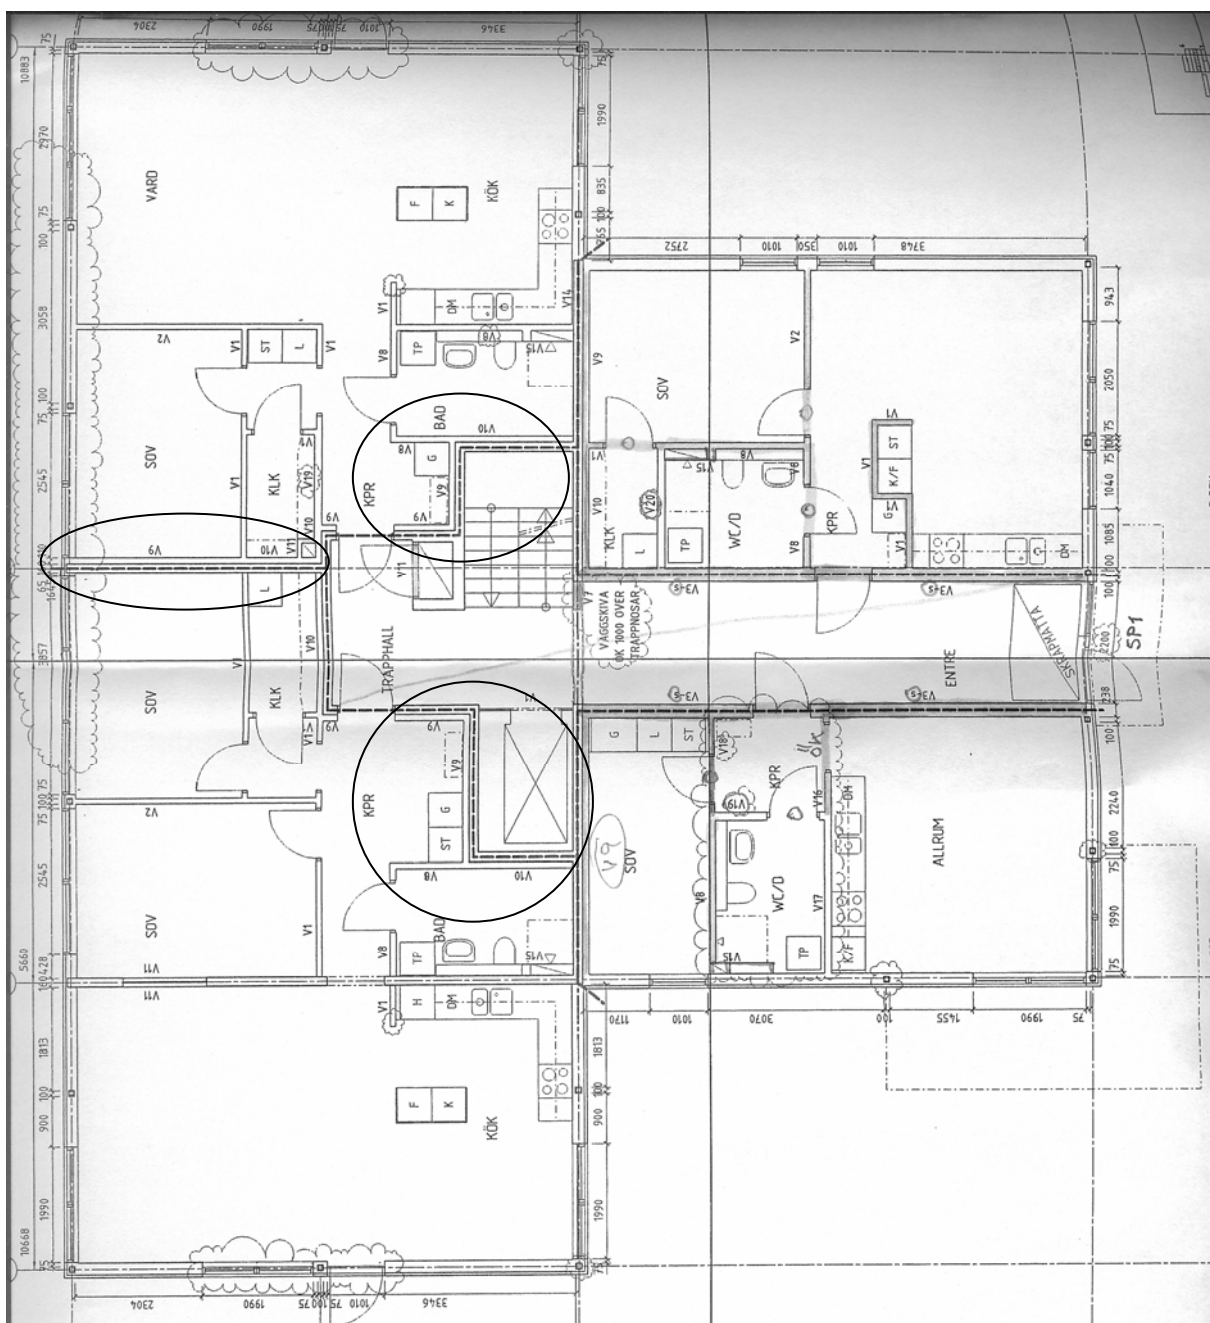
**Objekt:** Skanska objekt, kv Charlottenberg Danderyds kommun (lamellhus 6-8 vån)

**Allmänt:** Flertal tilläggsisoleringar ritade i normalplan.

**WC/dusch:** Våtrum tilläggsisolerade mot hisschakt och sovrum.

**Hisschakt och trapphus:** Kapprum och våtrum tilläggsisolerade mot trapphus (behövs inte), se bild.

**Köksskåp** interna i lgh.

Tilläggsisoleringar: Uppgift från kalkylsystemet: cirka 1500 m<sup>2</sup> vägg, 60 m<sup>2</sup> boa, schablonvärde 1500 tkr för projektet.

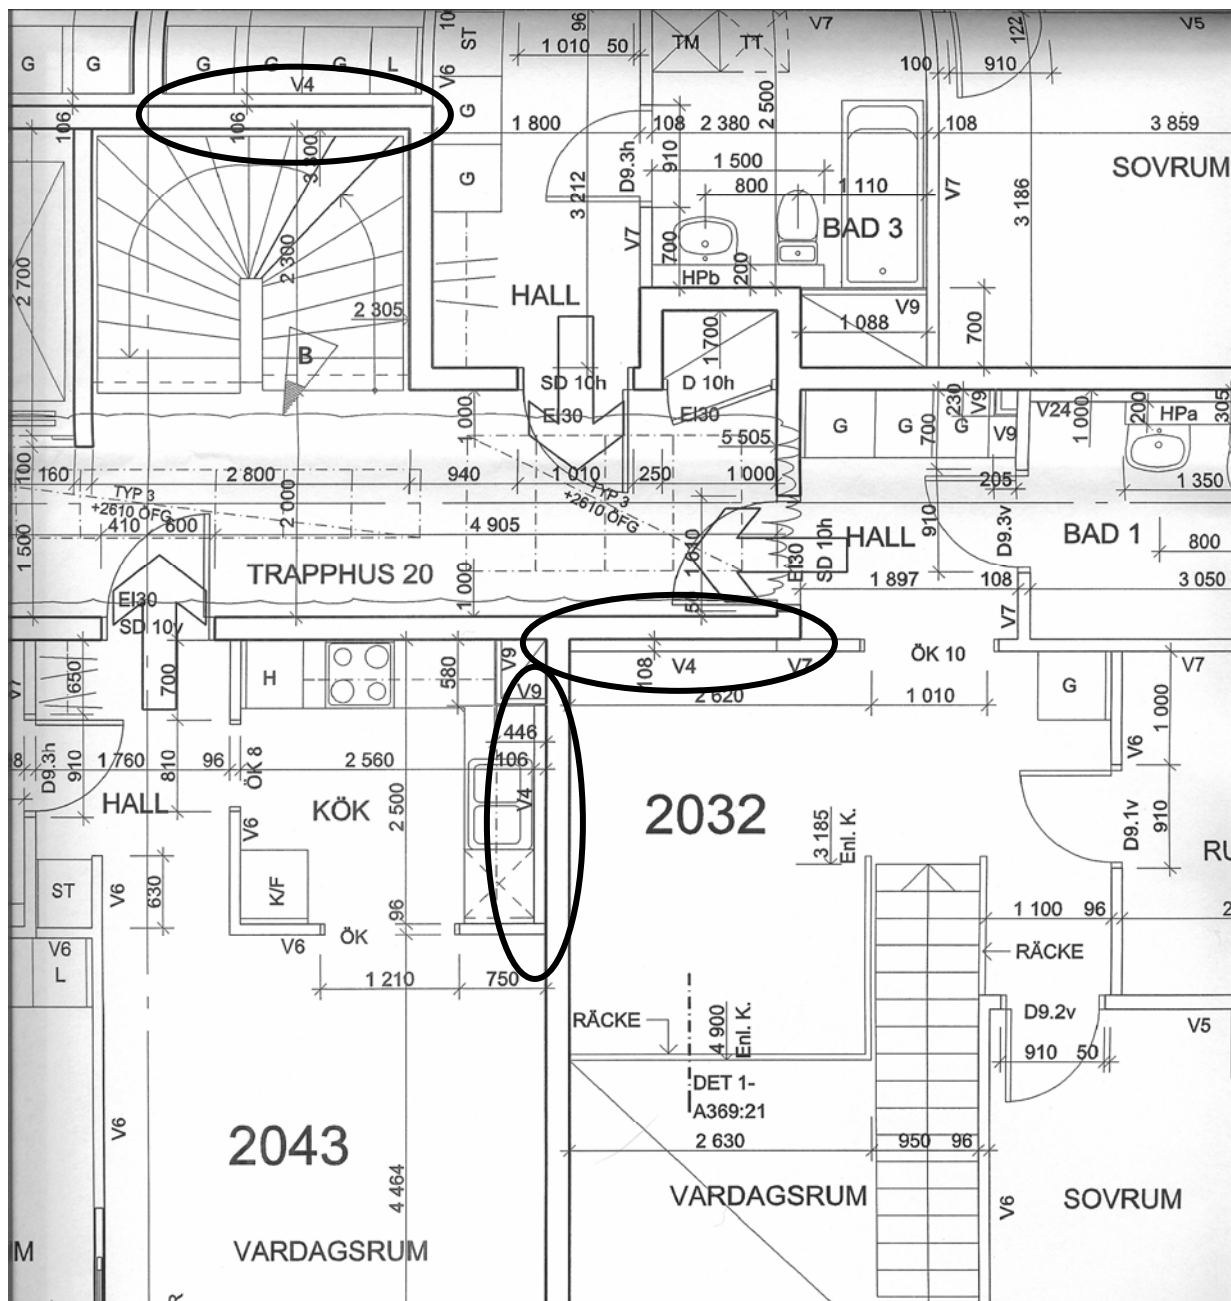
**Objekt:** Skanska Stål- och betonghuset, Sickla kv 3

**Allmänt:** Några tilläggsisoleringar ritade i normalplan.

**WC/dusch:** Alla våtrum är orienterade inom lgh, mot trapphus eller har installationsvägg.

**Hisschakt och trapphus:** Tilläggsisoleringar mot sovrum (V4), garderobssektion utnyttjas ej.

**Köksskåp** Tilläggsisoleringar mot vardagsrum.

Tilläggsisoleringar i kalkyl: cirka 1500 m<sup>2</sup> vägg, 60 m<sup>2</sup> boa, värde cirka 1500 tkr.

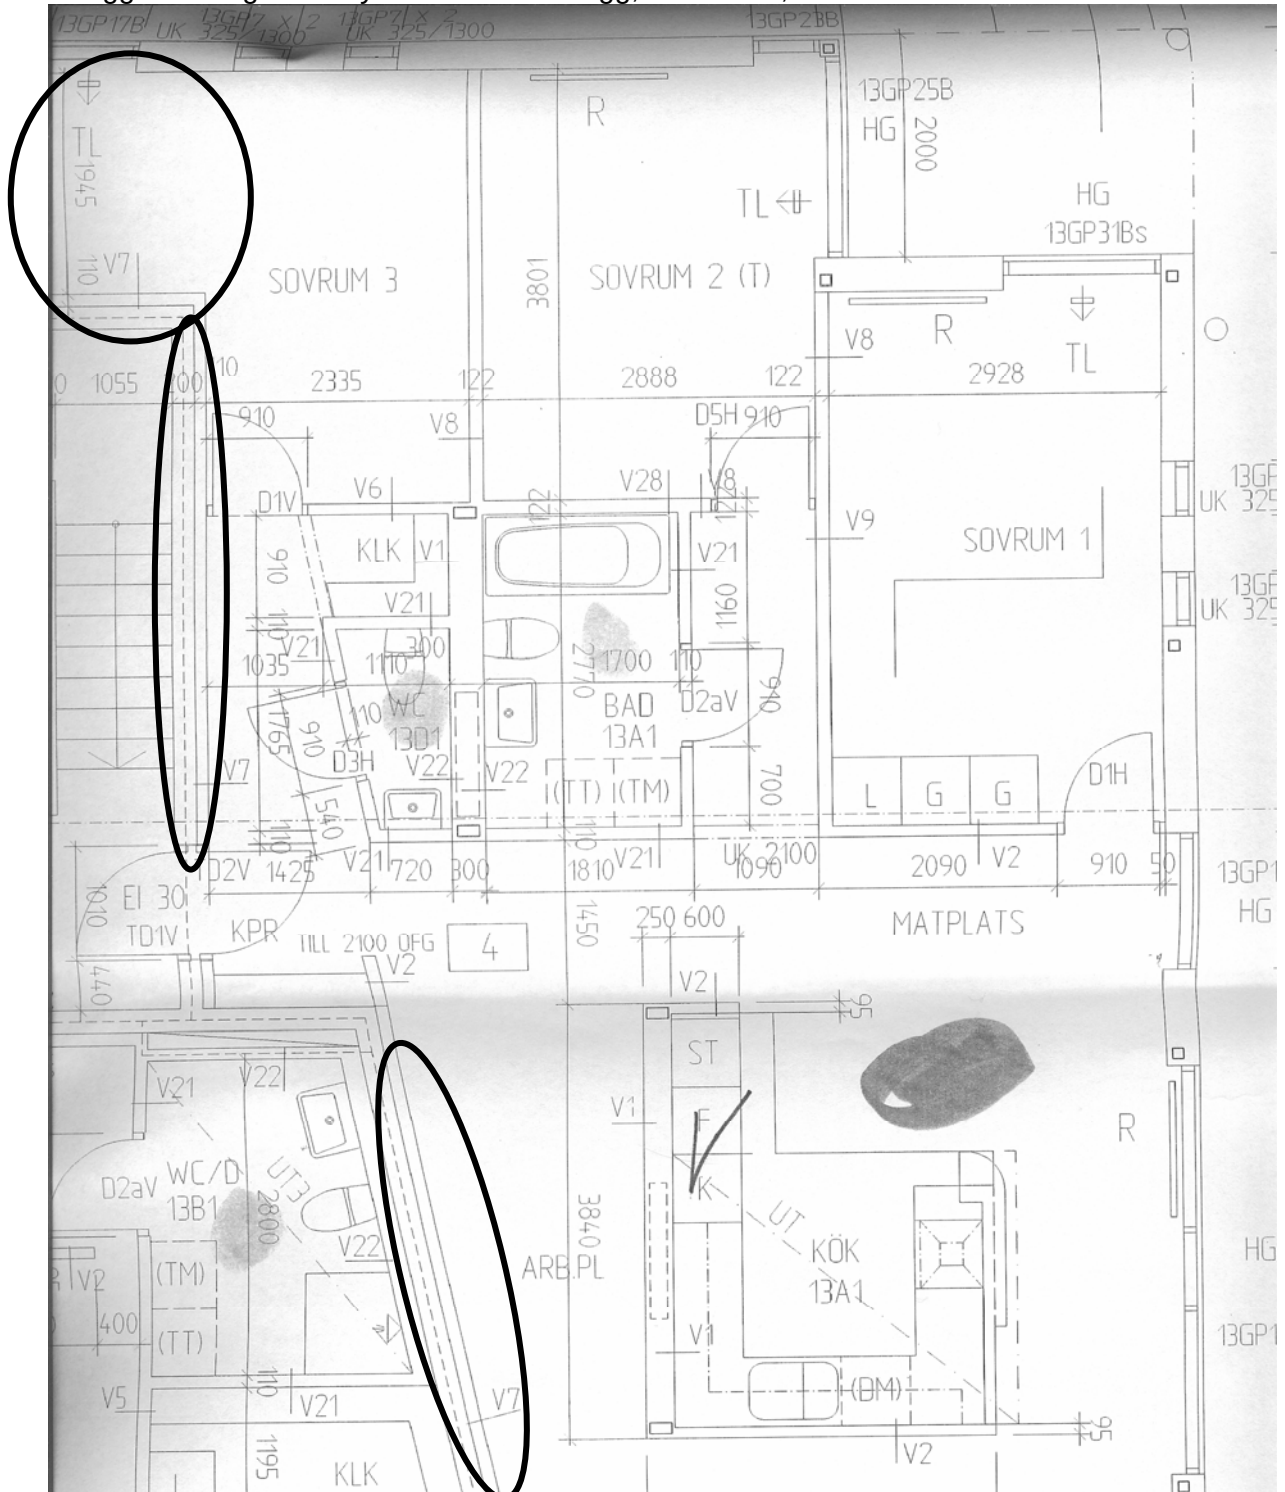
**Objekt:** Skanska Stål- och betonghuset, Sickla kv 5

**WC/dusch:** Våtrum mot vardagsrum/arb.pl har tilläggsisolering (V7).

**Hisschakt och trapphus:** Tilläggsisoleringar mot sovrum (V4), garderobssektion i några lägen utnyttjas inte som tilläggsisolering.

**Köksskåp** invändiga lgh.

Tilläggsisoleringar i kalkyl: cirka 660 m<sup>2</sup> vägg, 25 m<sup>2</sup> boa, värde 660 tkr.

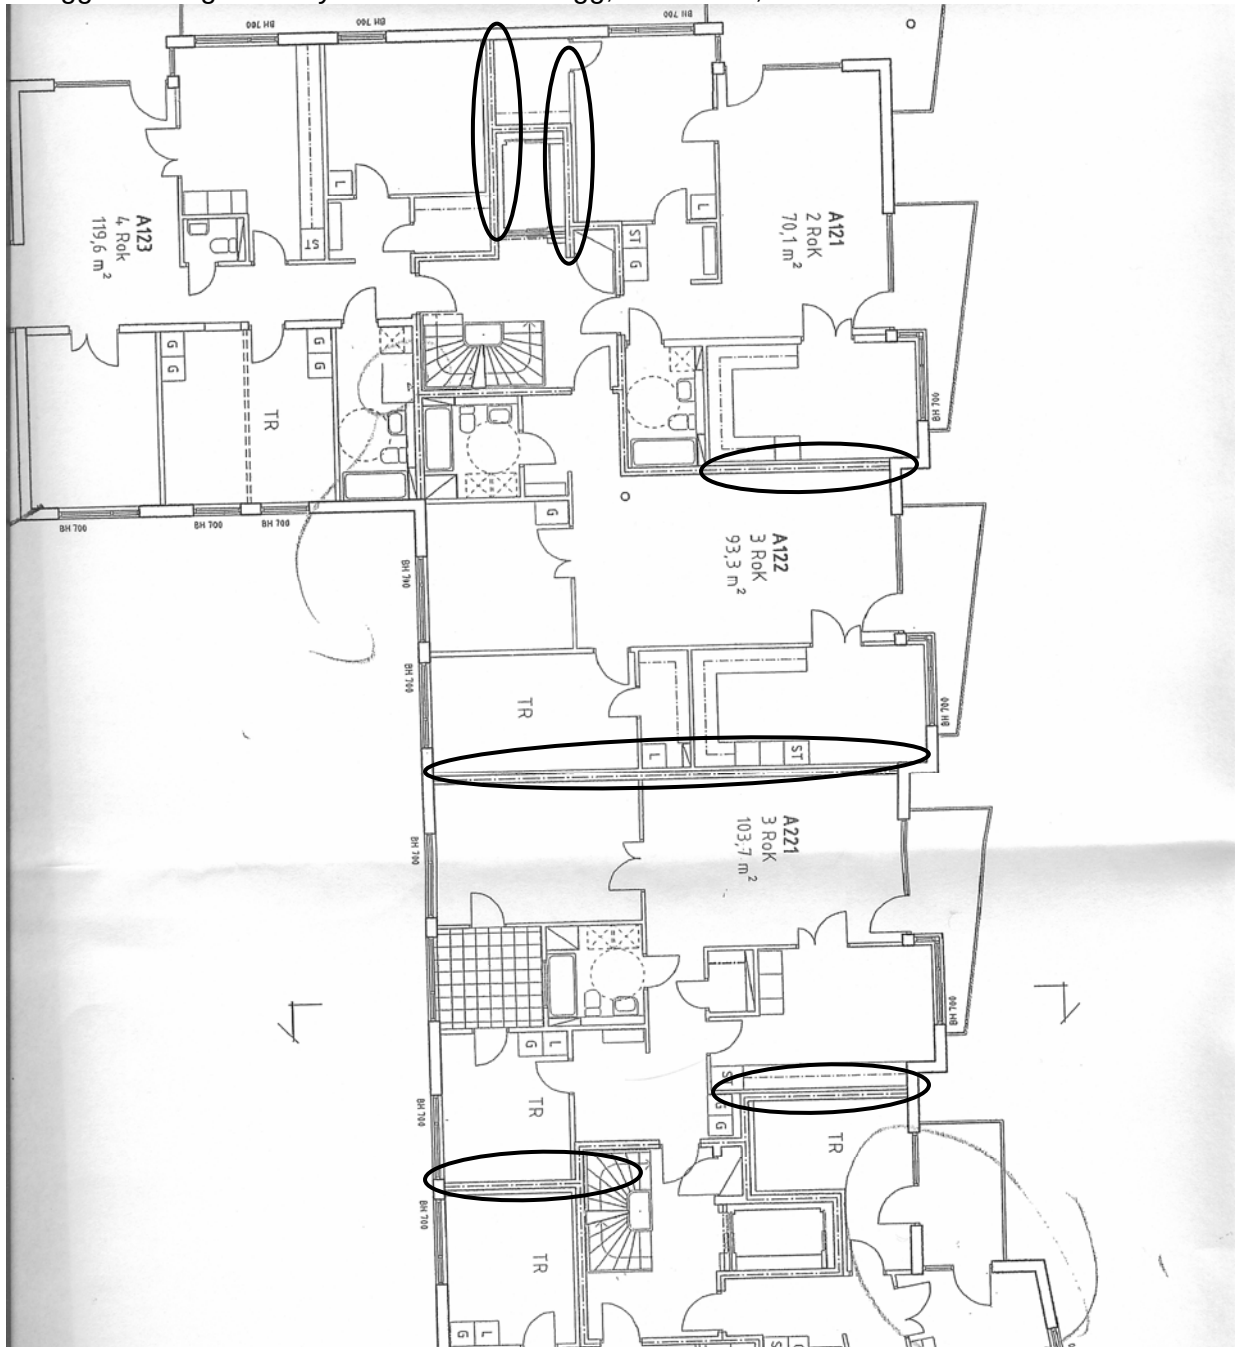
**Objekt:** Skanska Stål- och betonghuset, Sickla kv 8

**Allmänt:** Tilläggsisoleringar mellan kök-sovrum och sovrum-sovrum

**WC/dusch:** inom lgh.

**Hisschakt och trapphus:** Tilläggsisoleringar mot vissa sovrum.

**Köksskåp** Tilläggsisoleringar mellan kök-varldagsrum

Tilläggsisoleringar i kalkyl: cirka 2000 m<sup>2</sup> vägg, 80 m<sup>2</sup> boa, värde 2000 tkr.

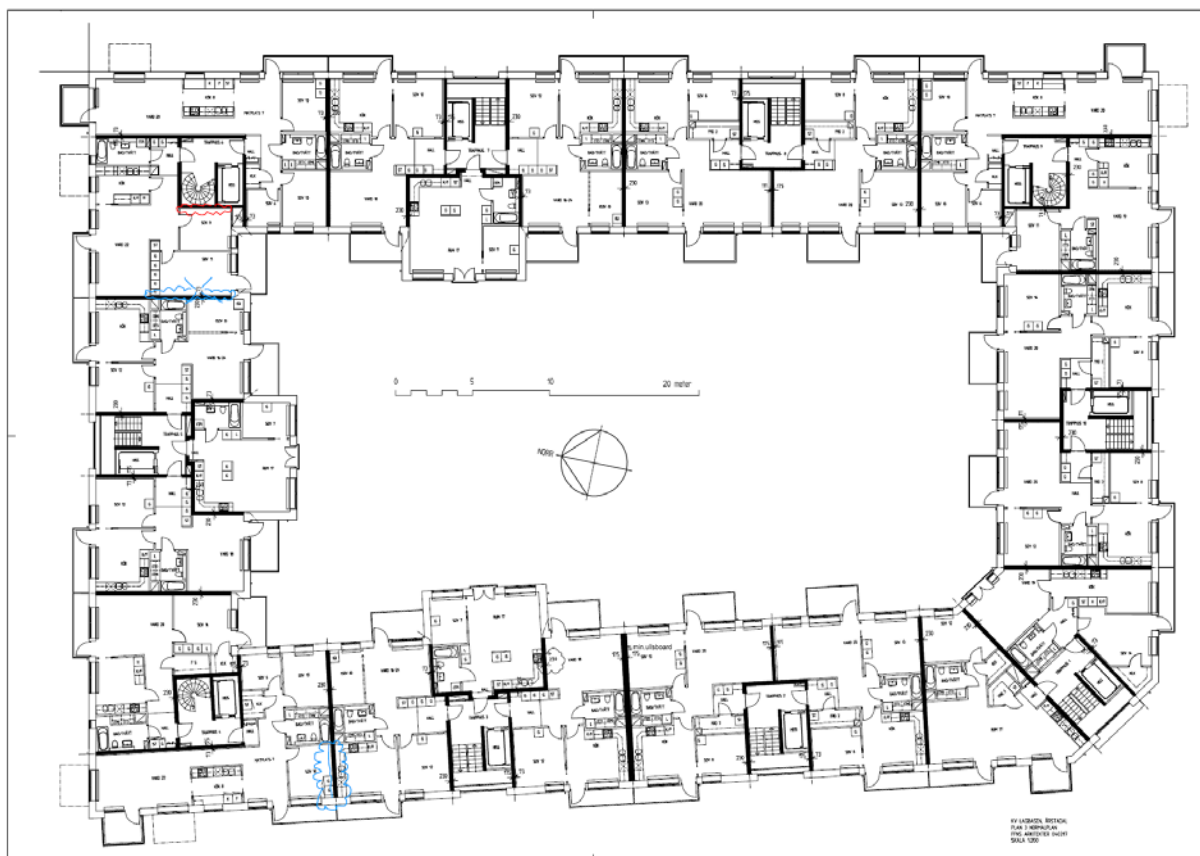
**Objekt:** kv Lagbasen, Skanska och Familjebostäder (kvartershus 8 vån)

**Allmänt:** Många tilläggsisoleringar inritade i normalplan (3-5) redan i huvudhandling. Därefter ändrades från platsgjutning till prefabricerade skalväggar (VS-system), vilket ökade alla väggmått. Tilläggsisoleringarna medförde då stora problem med att klara måtten i alla lägen.

**Hisschakt och trapphus:** Tilläggsisoleringar i vissa lägen, övriga är mot övriga utrymmen.

**Köksskåp** Tilläggsisoleringar mot sovrum i hälften av lgh, cirka 1300 m<sup>2</sup> vägg, 50 m<sup>2</sup> boa, värde ca 1300 tkr.

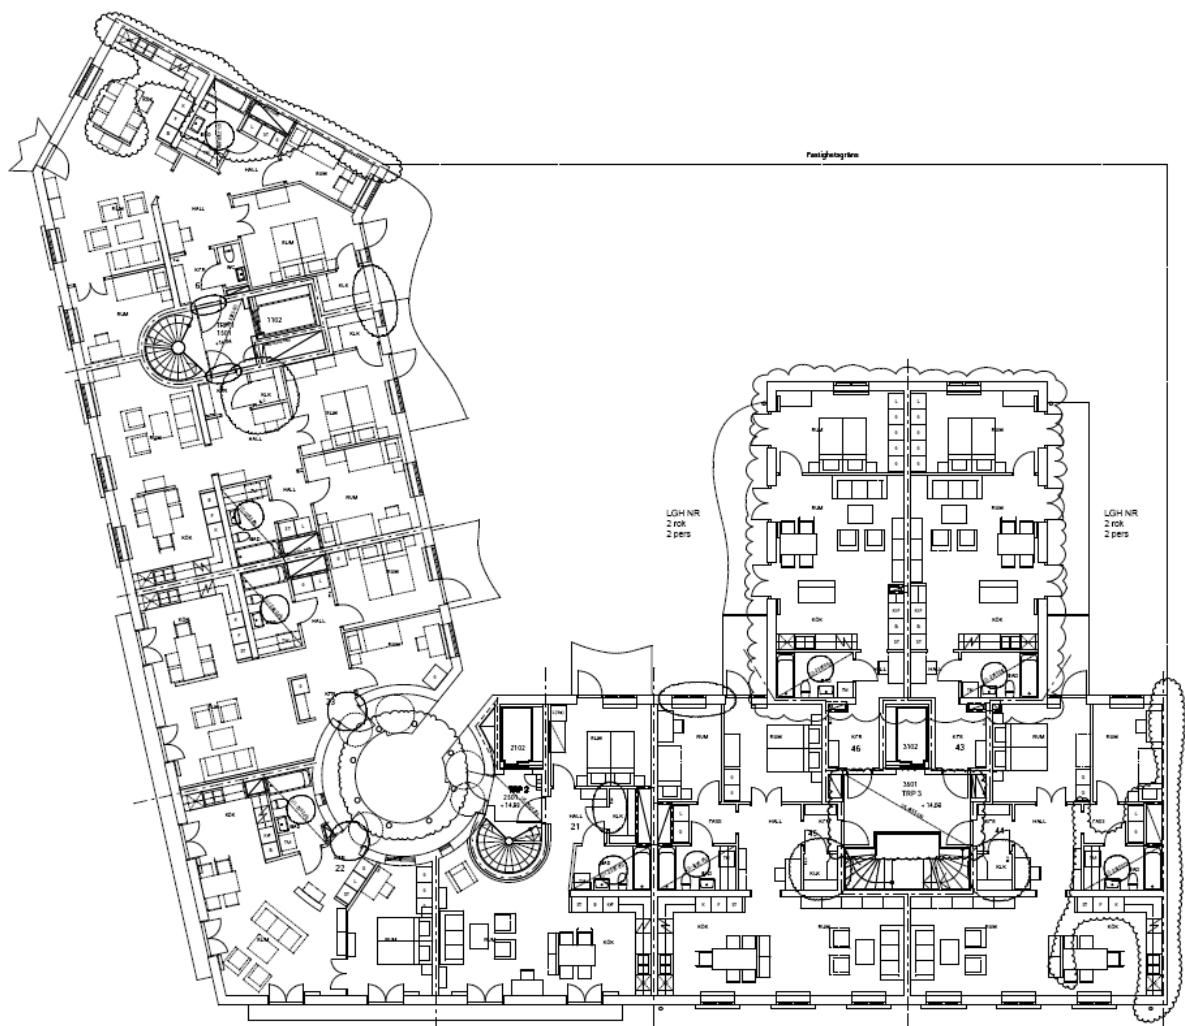
**Objekt:** kv Aulan 2, Skanska och Familjebostäder (kvartershus 6-7 vån)

**Allmänt:** Några tilläggsisoleringar inritade i normalplan (2-6).

**Hisschakt och trapphus:** Tilläggsisoleringar i vissa lägen, övriga vända m övriga utrymmen.

**Köksskåp** Symmetriska lösningar i vissa lägen (kök mot kök), ej tilläggsisolerade. Vissa lägen mot vardagsrum har tilläggsisoleringar.

Tilläggsisolering i kalkyl, cirka 300 m<sup>2</sup> vägg, 12 m<sup>2</sup> boa, värde ca 300 tkr.

**Tvättstuga:** Speciallösningar, tvättstuga i mitten av huset, flytande golv, ljudisol. undertak

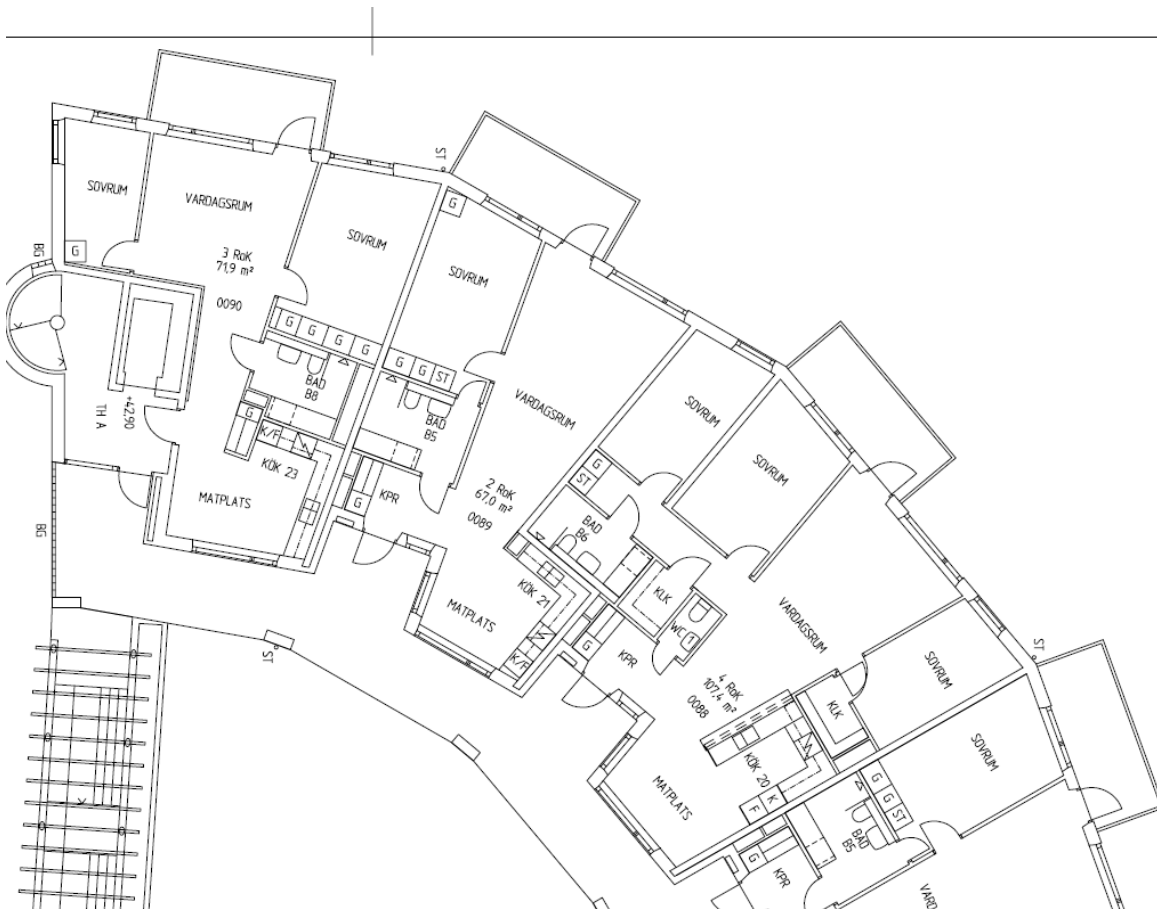
**Objekt:** kv Skytteparken, Skanska och Svenska bostäder (kvartershus 5 vån)

**Allmänt:** Några tilläggsisoleringar inritade i normalplan i hus 4. I hus 1-3 inga tilläggsisol.

**Hisschakt och trapphus:** Tilläggsisoleringar mot lgh i ytterändar hus 4.

**Köksskåp** Symmetriska lösningar i vissa lägen (kök mot kök, eller bad), ej tilläggsisolerade.

*Tilläggsisolering i kalkyl, cirka 120 m<sup>2</sup> vägg, 5 m<sup>2</sup> boa, värde ca 120 tkr.*

**Tvättstuga:** Standard. En speciallösning, tvättstuga i mitten av huset, flytande golv, ljudisol. undertak

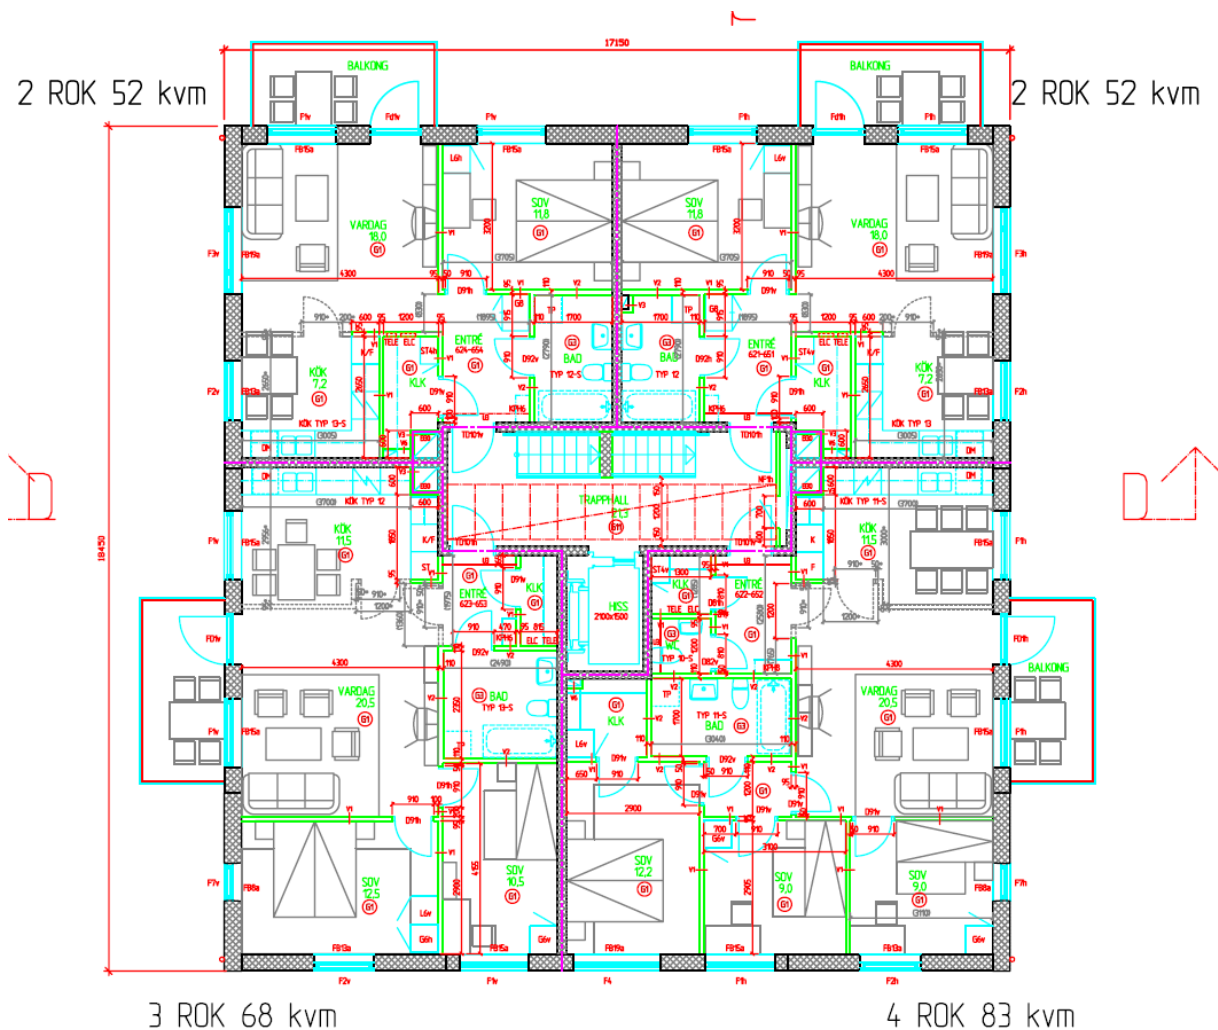
**Objekt:** kv Malmcronan, Besqab, Strängbetongs basbostadshus (punkthus 8 vån)

**Allmänt:** Inga tilläggsisoleringar ritade i normalplan.

**WC/dusch:** Alla våtrum, klädkammare mm är orienterade mot hiss och trapphus.

**Hisschakt och trapphus:** Inga tilläggsisoleringar behövs, de vetter mot övriga utrymmen.

**Köksskåp** vetter mot spegelvänt kök. Vägg i kök mot vardagsrum är tilläggsval, man kan därför vid behov förbättra ljudisoleringen mot rum för sömn, vila och daglig samvaro. (Tilläggsisoleringar i hälften av lgh, cirka 10 m<sup>2</sup> vägg, 0,4 m<sup>2</sup> boa, per våningsplan vid tillval).

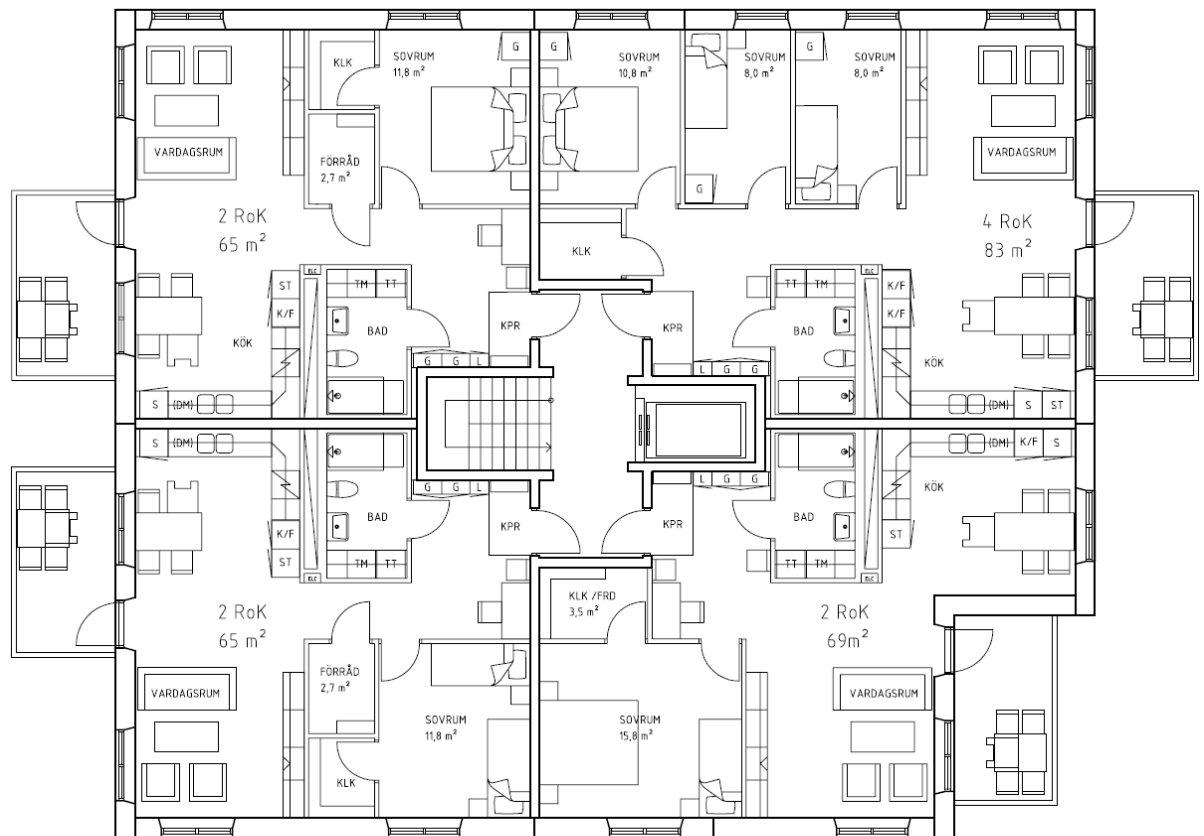
**Objekt:** Skanska Moderna Hus, kv Löparen Botkyrka (punkthus 8 vån)

**Allmänt:** Inga tilläggsisoleringar ritade i normalplan.

**WC/dusch:** Alla våtrum är orienterade mot installationsschakt.

**Hisschakt och trapphus:** Inga tilläggsisoleringar behövs, vetter mot övriga utrymmen.

**Köksskåp** vetter mot spegelvänt kök. Köken integr. med vardagsrum, kan ge ljud mot rum för sömn, vila och daglig samvaro.

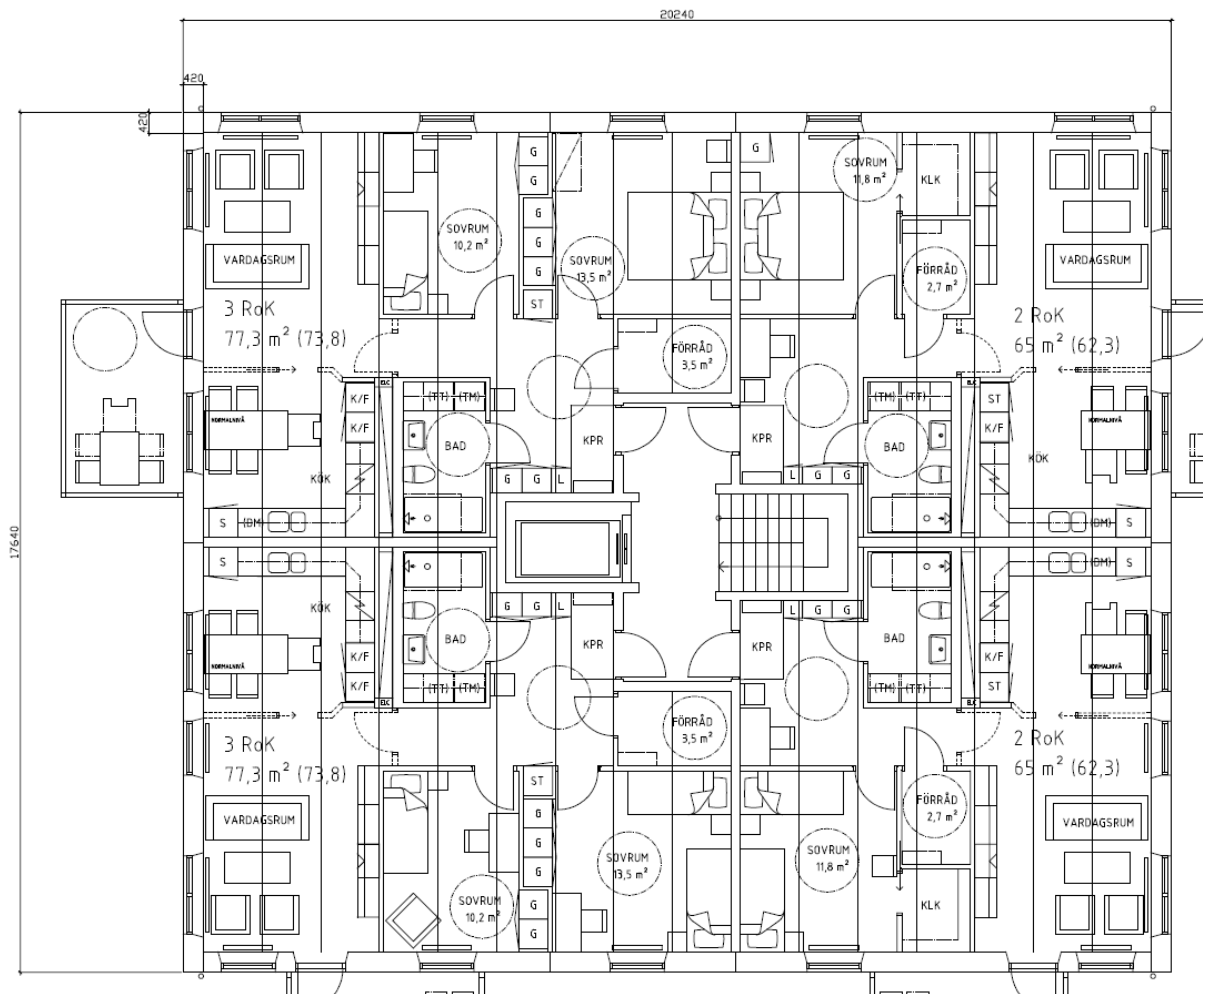
**Objekt:** Skanska Moderna Hus, Eyrafältet Örebro (punkthus 8 vån)

**Allmänt:** Inga tilläggsisoleringar ritade i normalplan.

**WC/dusch:** Alla våtrum är orienterade mot installationsschakt.

**Hisschakt och trapphus:** Inga tilläggsisoleringar behövs, vetter mot övriga utrymmen.

**Köksskåp** vetter mot spegelvänt kök. Köken integr. med vardagsrum, kan ge ljud mot rum för sömn, vila och daglig samvaro.

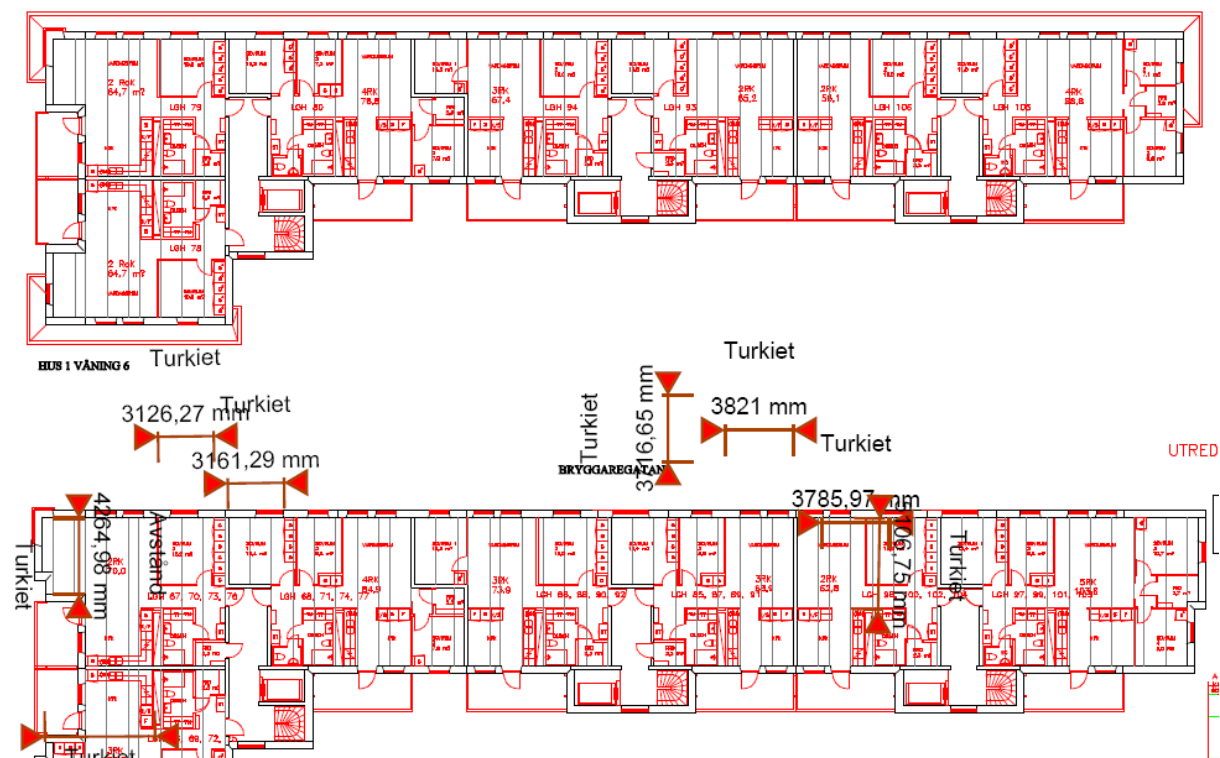
**Objekt:** Skanska lamellhus, kv Turkiet Malmö

**Allmänt:** Ett fåtal tilläggsisoleringar ritade mot lokaler och portik, i övrigt används garderobsväggar mot trapphus och angränsande lgh.

**WC/dusch:** Alla våtrum är orienterade mot schakt inom lgh, behövs ej tilläggsisoleringar.

**Hisschakt och trapphus:** Inga tilläggsisoleringar behövs, utanpåliggande.

**Köksskåp** vetter mot schakt, ett enstaka fall med spegelvänt kök (se punkthusen).
