# REPARATION AV MURADE FASADER MED KORROSIONSSKADOR

TOMAS GUSTAVSSON | JOHAN JÖNSSON | MIKLÓS MOLNÁR

Handboken riktar sig till fastighetsägare, projektörer, entreprenörer och materialleverantörer som arbetar med frågor om korrosionsskador i murade fasader byggda i huvudsak under perioden 1950–1975. Under den aktuella perioden var det vanligt att man försåg murade fasader med icke korrosionsskyddad armering och förankring, vilket har lett till att det idag finns ett stort antal fasader med den här typen av skador.

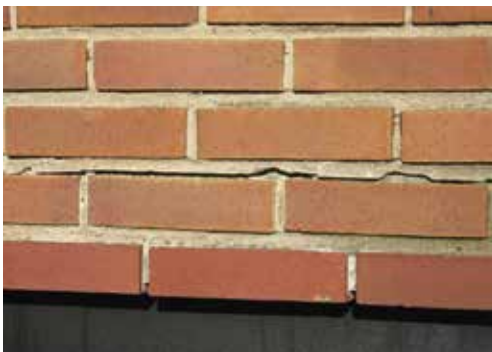
Skador på grund av rostande horisontalarmering visar sig ofta först i lägen över fönster- och dörröppningar, där rostsprängningen trycker ner det understa skiftet på grund av att mothåll där saknas, enligt exempel i bild 1.1. Rostsprängningen kan så småningom medföra att tegelstenar över fönster och dörrar lossnar och att den yttre delen av fogarna trycks ut.

**Bild 1.1.** Tydlig horisontal spricka på grund av rostsprängning i murverk över fönster, studentbostadsområdet Vildanden i Lund, byggt 1966.

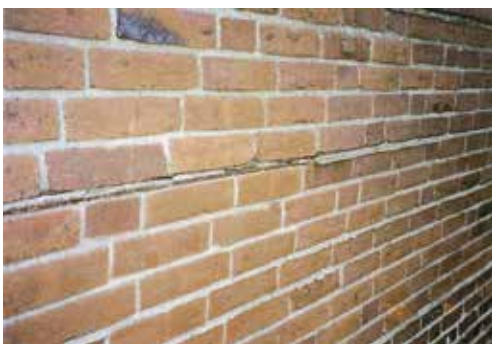
**Bild 1.2.** Fasaderna på Malmö Tekniska Museum, byggt 1972, uppvisar stora korrosions-skador. Fogbruk har här tryckts ut ur murverket.

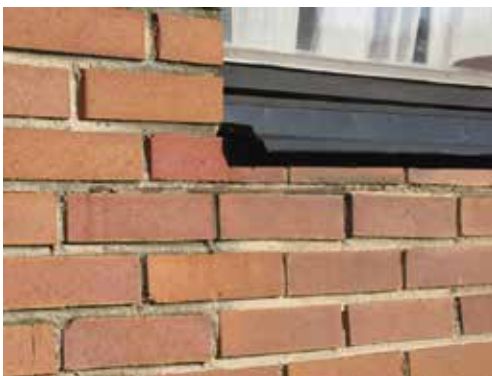
På motsvarande sätt som över muröppningar kan skador också först visa sig under fönsteröppningar, i lägen där man lagt armering även under dessa, se bild 1.3. Inte heller där finns något mothåll från egentygnd av ovanliggande murverk, varför rostsprängningen ofta resulterar i att fogbruket trycks ut även i dessa lägen när rostsprängningen pågått en tid.

**Bild 1.3.** Rostsprängning i första skift under fönsteröppning, Vildanden, Lund.

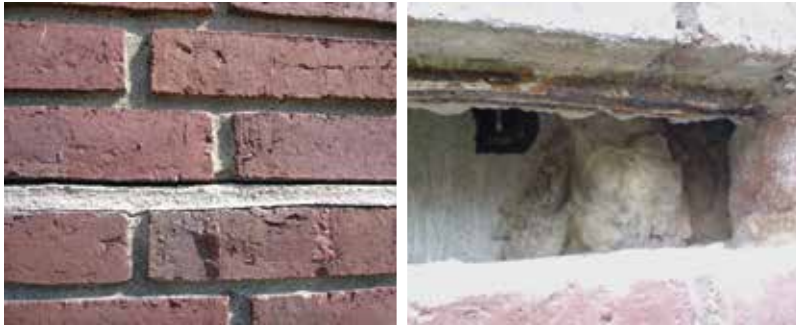
**Bild 1.4 och 1.5.** Kvarlämnad inre armeringsstång i skalmur orsakar nya sprickor inom ett fåtal år. Högevallsbadet, Lund, byggår 1979.

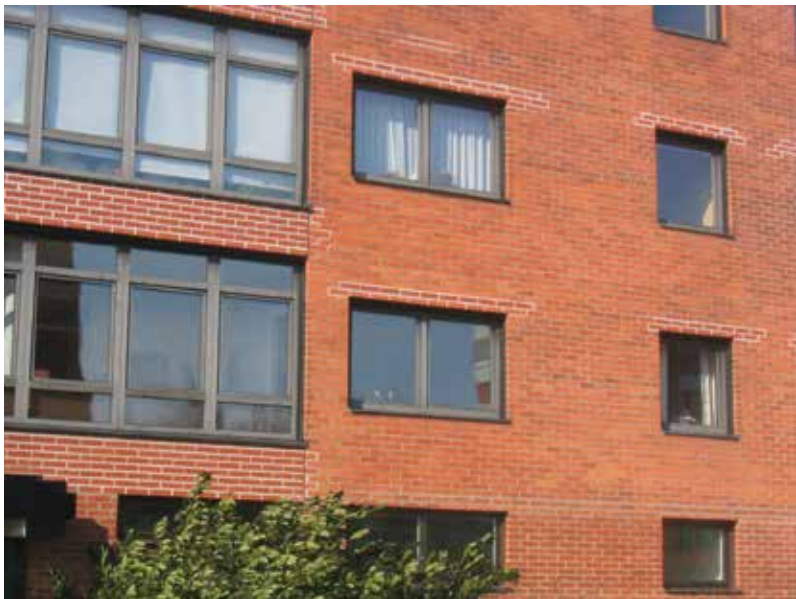
**Bild 1.6.** Fasad efter renovering p.g.a. armeringskorrosion vid bostadsområdet Klostergården, Lund.

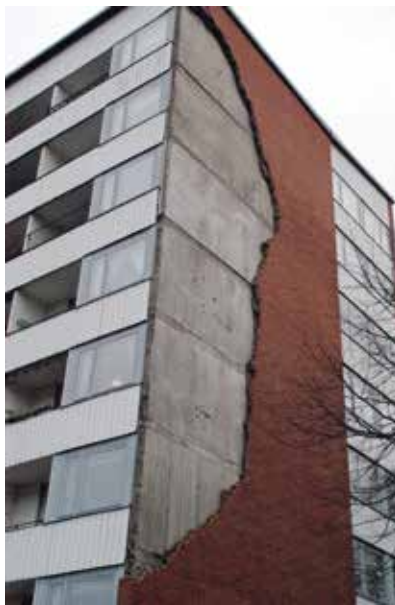
När det gäller brister i förankringen till byggnadsstommen är förhållandena annorlunda. Den inmurade delen av kramlorna är så kort att rostsprängning normalt inte ger synlig sprickbildning i fasaderna. Det kan också finnas för få verksamma kramlor, och de som finns kan vara nedbockade innanför tegellivet och således inte alls inmurade. Karakteristiskt för denna typ av problem är att bristerna i regel inte går att se från utsidan. Horisontalstabiliteten vid bristande förankring försvinner vanligtvis momentant, till exempel vid höga vindlaster, varvid ras utlöses utan förvarning, se bild 1.7.

**Bild 1.7.** Klostergården i Lund, fasadras i samband med stormen Gudrun i januari 2005.

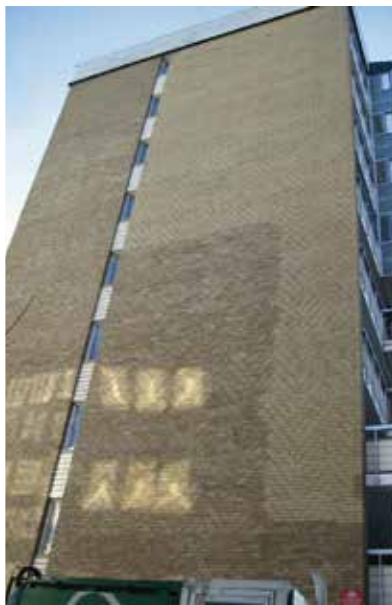
**Bild 1.8.** Återuppmurad gavelvägg i Rosengård i Malmö.

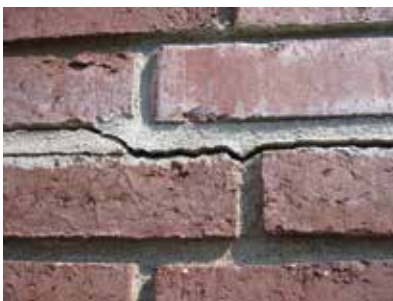
**Bild 1.9.** Muren lyfts.

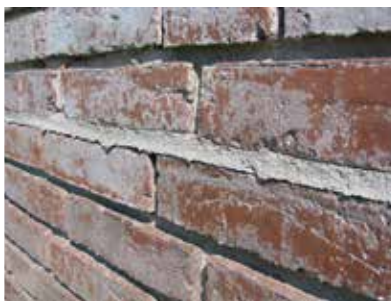
**Bild 1.10.** Fogen trycks ut.

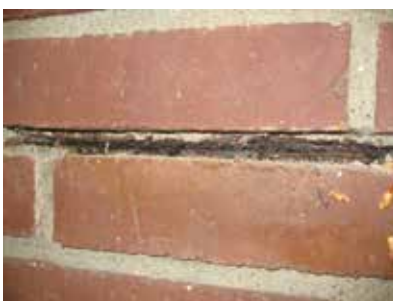
**Bild 1.11.** Fogen har tryckts ut och blottar armeringsjärnet.

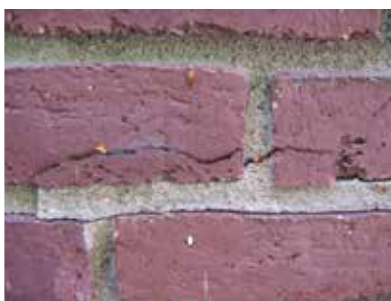
**Bild 1.12.** Delar av stenen sprängs sönder.

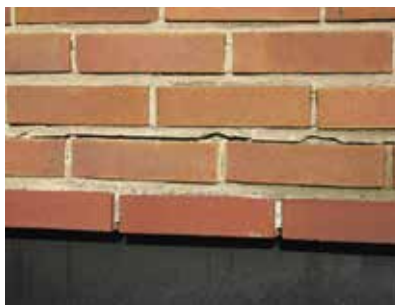
**Bild 1.13.** Spricka över muröppning.

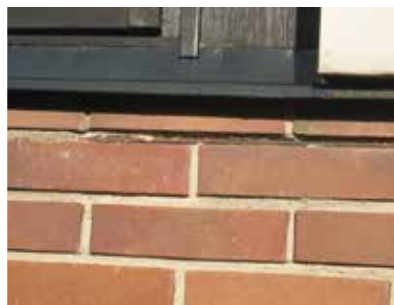
**Bild 1.14.** Fogen har tryckts ut och blottar armeringsjärnet under fönstret.

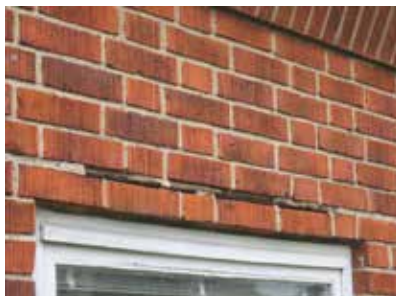
**Bild 1.15.** Fogen har tryckts ut och blottar armeringsjärnet.

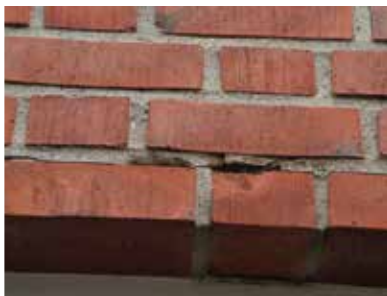
**Bild 1.16.** Delar av stenen sprängs sönder.

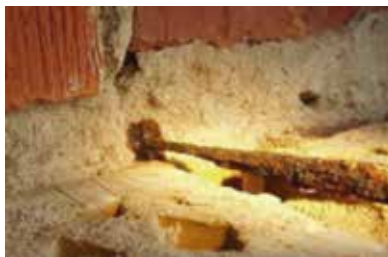
**Bild 1.17.** Rostangripen kramla i en kanalmur. Kramlan har påverkats mest i den del som inte varit inmurad, sannolikt p.g.a. högre fuktbelastning.

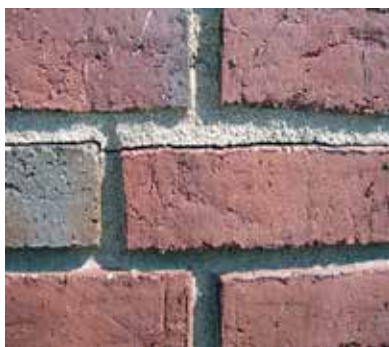
**Bild 4.16.** I skalmuren har yttre järnet tagits bort och ersatts av rostfri stång, medan det inre lämnats kvar. Nya sprickor har utvecklats, några år efter åtgärden.

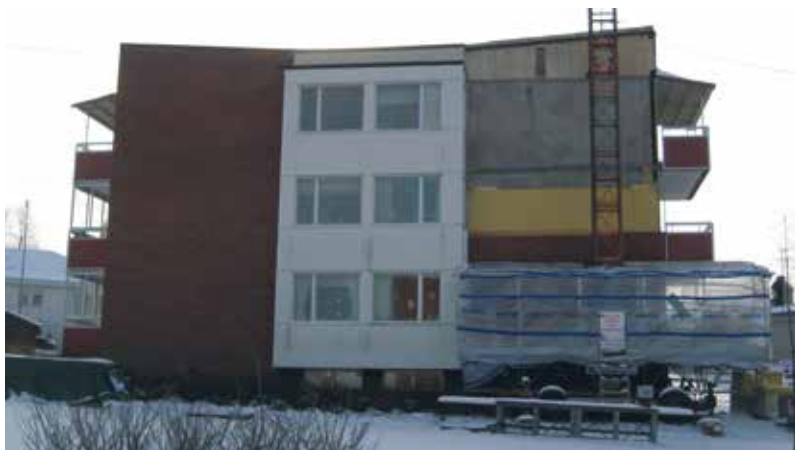
**Bild 5.1.** Skalmuren t.h. om burspråksdelen rasade vid stormen. Delen ovan betongstommen har täckts provisoriskt med skivor.

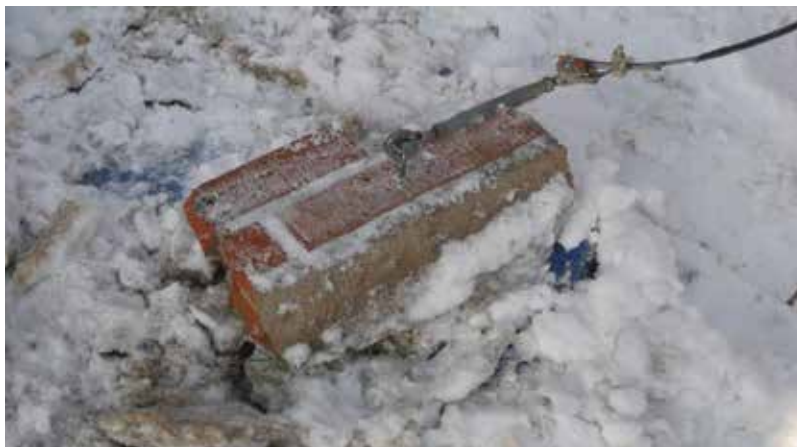
**Bild 5.2.** Vajer som varit infäst i skalmuren.

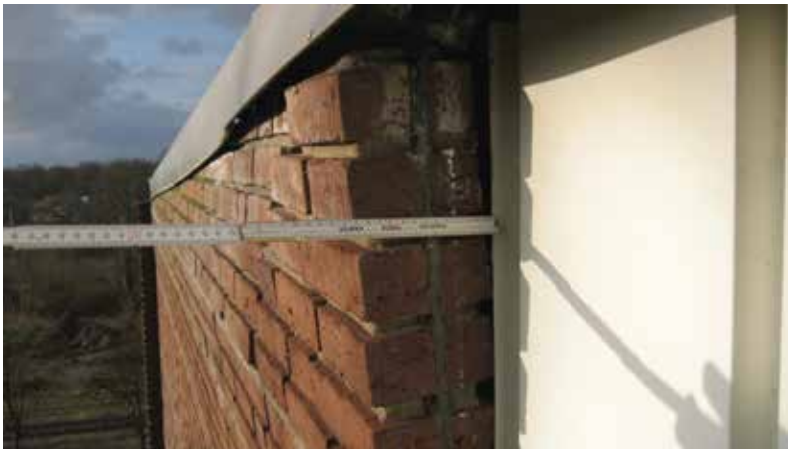
**Bild 5.2.** I anslutningen mot taket hade fasadmuren vikt sig utåt.

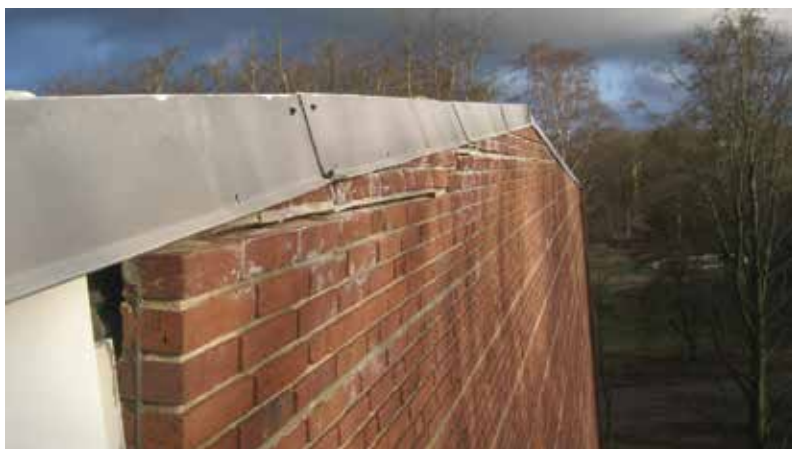
**Bild 5.3.** Murkrönet av den ca 14 m höga kanalmuren hade förlängts ca 60 mm. Den hölls tillbaka av en krönplåt.
