Typlösningar för schaktbottnar

Från vacker teori till fungerande praktik

Detta är en slutrapport för SBUF projektet nr 13446 med titel: Typlösningar för schaktbottnar som omfattar inventering och analys av möjliga alternativ att utföra en schaktbotten som både uppfyller BBRs krav och är rationell och kostnadseffektiv att bygga.

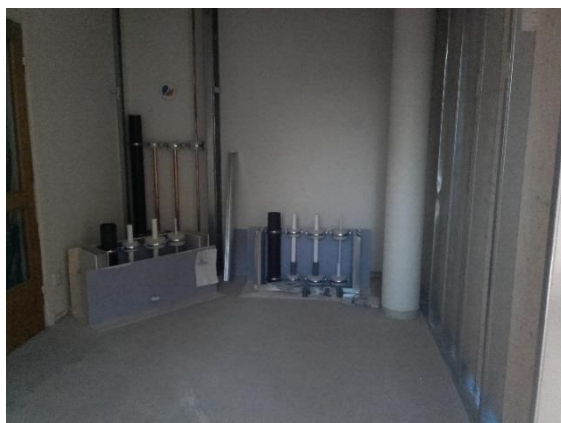
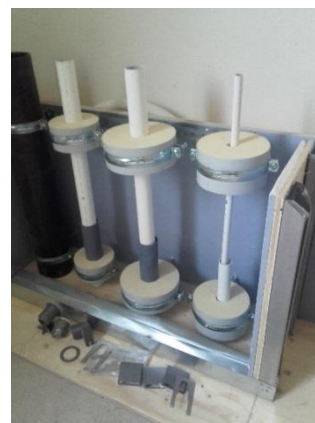
För att i detalj kunna studera och diskutera hur ett schakt borde byggas upp byggde vi upp det tänkta tappvattenschaktet i tre stadier av färdigställande i den lokal i Vårberg som Einar Mattssons ställt till vårt förfogande.

Demonstrationsexempel av tappvattenschakt i Vårberg

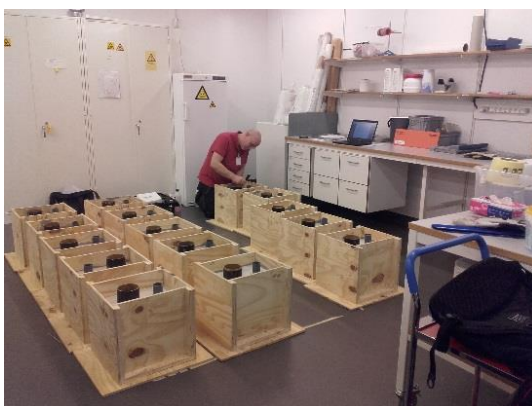
Prov utförs på lådor av byggplywood med innermått ca 400 *250 mm med en genomföringshylsa av PP d=50 mm och ett avloppsrör av gjutjärn d=110 mm. Ingen läckageindikering görs i dessa lådor. Lådorna fylls med vatten och belastas för 4 lådor i 28 dygn och för resterande lådor 60 dygn varefter de demonteras och fuktanalyseras. Pyranin används i testvattnet för spårning av eventuellt läckage.

Provlådor hos Swerea KIMAB

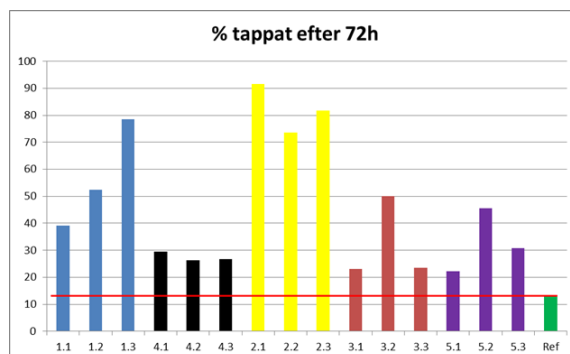
Tätskikt applicerades i provlådorna hos Swerea KIMAB den 29 januari och de vattenfylldes den 13 februari. Efter 72 timmar hade samtliga provlådor förlorat vatten i varierande grad enligt nedanstående graf.

Eftersom alla typer förlorat vatten men i olika mängd på de tre provlådor som fanns av varje slag var detta svårt att förklara. Vi öppnade därför efter två veckor den 19 februari två av provlådorna för att se om vi kunde få en förklaring. Båda hade helt normala fuktnivåer under tätskikten vilket tyder på att tätskikten fungerat som de skulle. Den tänkbara förklaring vi kan se är att rumsklimatet i testlokalen är mycket torrt vilket bland annat visade sig en fuktkvot på 7,2% i träet i provlådorna. Över en del av provlådorna finns ett tilluftsdon vilket tillsammans med rumsklimatet gjort att avsevärda mängder av vattnet i lådorna kan ha dunstat. Referenslådan var mer skyddad vilket kan förklara att den hade mindre avdunstning.

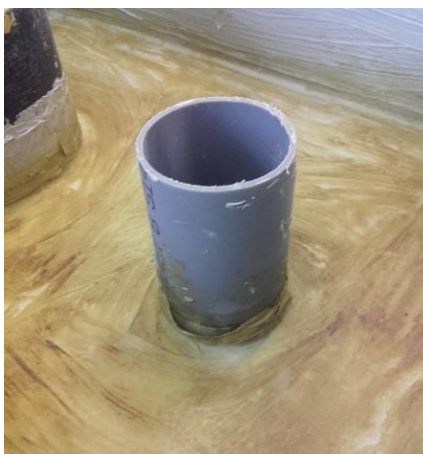
Vid demontering av resterande 13 lådor som stått med vattenbelastning i 51 respektive 81 dagar visade det sig att tätskikt och även det obehandlade flytspacklet hållit tätt under hela provperioden medan det däremot visade sig att tätskiktet släppt från PP hylsan och att korrosion uppstått på avloppsröret vilket sannolikt lett till läckage. Samtliga provlådor hade läckt i viss omfattning. Dock hade Prov 5, med tätskikt i hela botten och 50 mm upp på vägg och med remsor, innerhörn och manschetter läckt mindre än övriga provlådor sannolikt beroende på att manschetten inte släppt från PP hylsan.

Tätskikt som släppt från PP rör

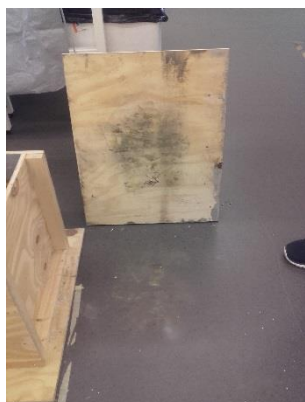
Missfärgning under lådor

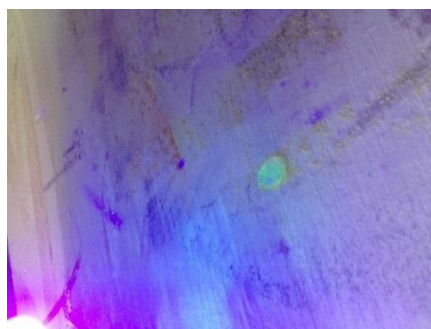
Pyraninfärgat vatten

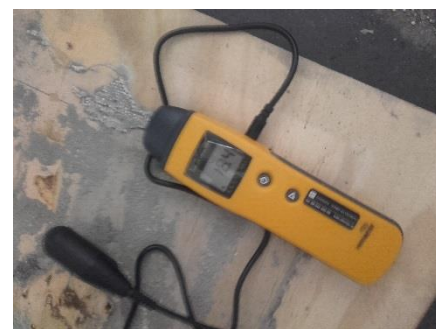
Fuktkvot 18,4%

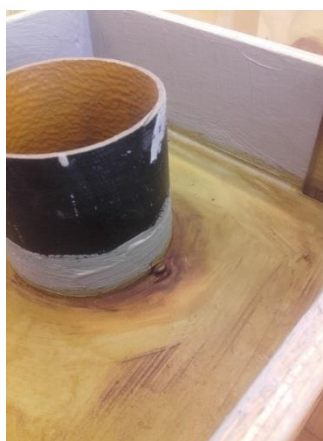
Korrosionsgenomslag

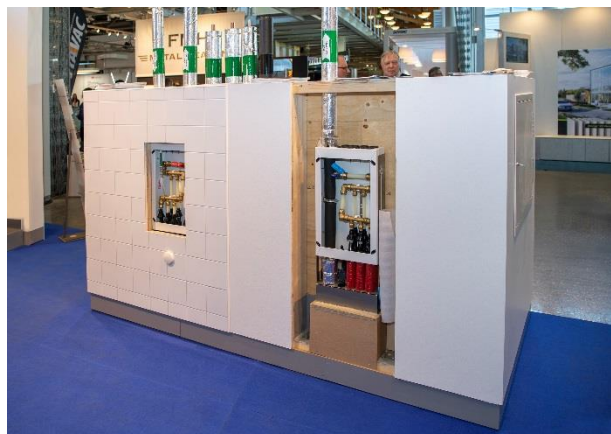
Eftersom tappkallvatteninstallationer i första hand bör placeras där temperaturen inte är högre än rumstemperatur är prefabricerade skåp för separat kall- och varmvatten ett bra alternativ.

Separat stamfördelarskåp på Nordbygg

För att få ett fackmässigt utförande är det viktigt att man använder de kompletterande produkter som tillverkaren rekommenderar tex benställningar, fixturer i bjälklag så att rören kommer upp vinkelrätt mot skåpen och att varje skåp täthetstestas efter färdigt montage.

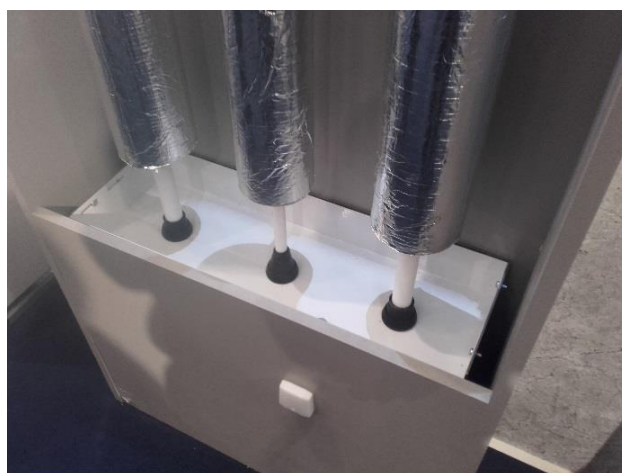
Prefabricerad schaktbotten

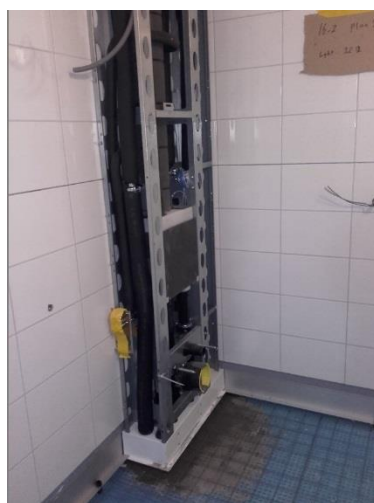
Prefabricerat helt schakt

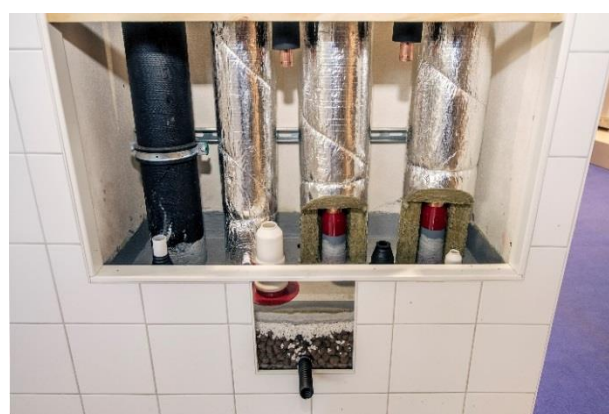
Tappvattenschakt med tät schaktbotten

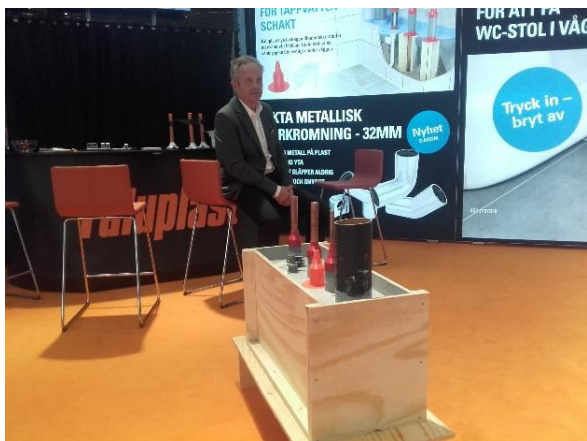
Tätningmuffar för rörhylsor och mediarör

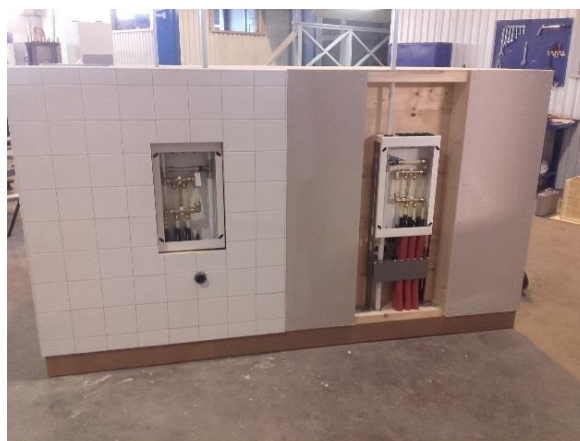
Prefabricerade stamfördelarskåp
