Missfärgning av byggnaders fasader. En kunskapsöversikt.

SP Rapport :2015:10
ISBN 978-91-8801-40-5
ISSN 0284-5172
Borås

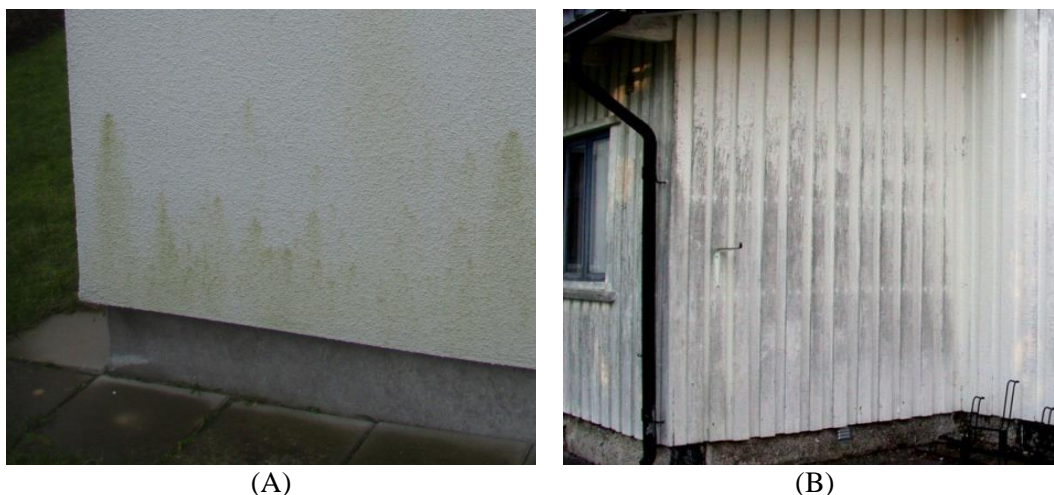
Figur 1 Exempel på påväxt av (A) alger och (B) mögelsvampar

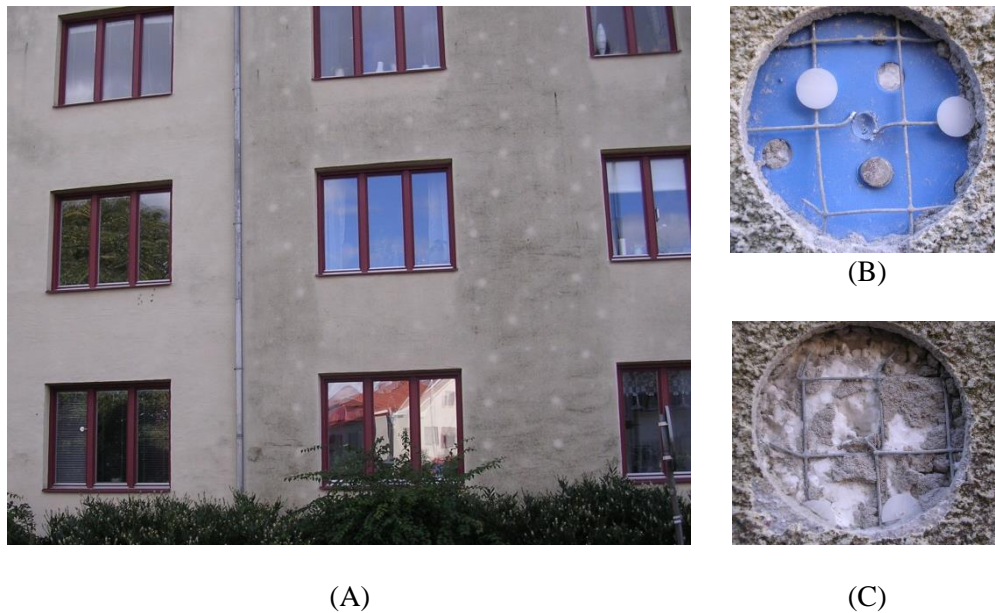
Figur 3 (A) En fasad med kraftig påväxt på, med undantag från ett antal cirkelformade områden. Under dessa finns fästelement av metall (B) som leder värme från den inre delen av väggen. Yttemperaturen är därför något högre här jämfört med övriga fasaden. Sådan infästning saknades under de områden där det påväxt saknades (C).

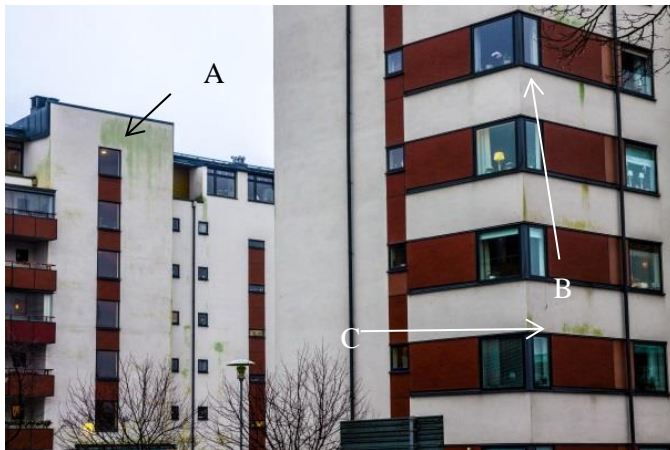
Figur 5 Exempel på hur fasadens utformning kan påverka vattenavrinning, risk för kondens och därmed påväxt av alger. Avsaknad av överhäng leder till att vattnet kan rinna fritt och att påväxt utvecklas (A). Under plåtarna (B) finns generellt inget sådant problem, däremot ovanför plåten (C) finns påväxt, vilket kan bero på stänk av vatten.

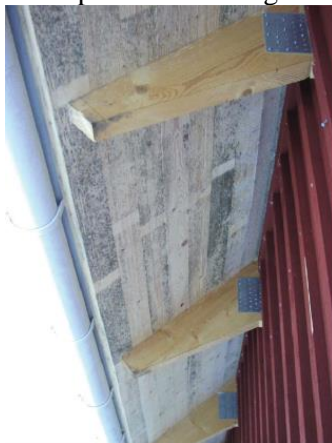
Figur 6 Typiska mönster på obehandlad råspont. Skillnaderna i missfärgande påväxt tros hänga med skillnader i näringsinnehåll.

Ojämn fördelning av näring i ytan kan medföra fläckvis påväxt. I Figur 6 visas typiska mönster på missfärgad råspont, något som anses hänga ihop med skillnader i näringsinnehåll, vilket i sin tur beror på olika torkningsmetoder (Johansson m fl 2013).

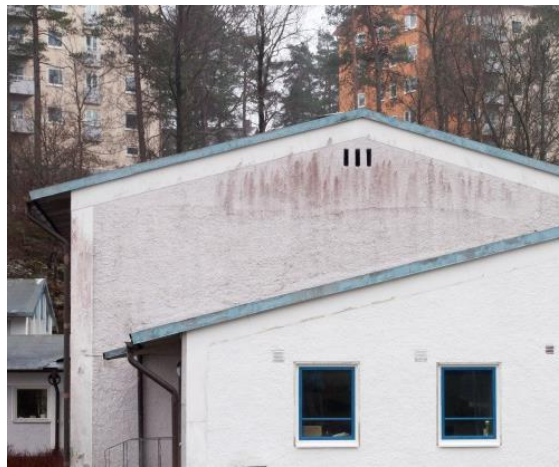
Figur 7 Rinnmärken på en fasad

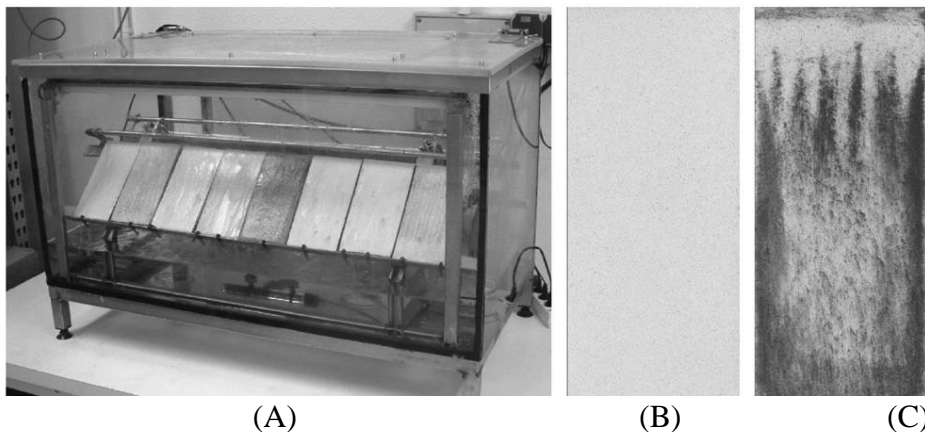
Figur 8 Provning av olika material i laboratorium. Vatten med alger och svampar rann över ytan av provkroppar (A). Efter hand tiden gick utvecklades en påväxt. (B) visar ett exempel på hur en provkropp såg ut i början av studien, (C) hur påväxten på samma provkropp såg ut efter 47 dagars försök. Från (Barberousse m fl 2007)

När regnet träffat vertikala, lutade eller horisontella ytor kommer det att rinna ner över dessa. Materialets struktur kan påverka hur vattnet rinner och därmed hur påväxten kommer att se ut. I Figur 7 visas en typ av rinnmärken som är vanliga och som beskrivs som "fingerliknande" i litteraturen. (Barberousse m fl 2007) kunde visa att samma typ av mönster uppkom på materialprover där vatten med alger och cyanobakterier rann över ytan av proverna, se Figur 8.

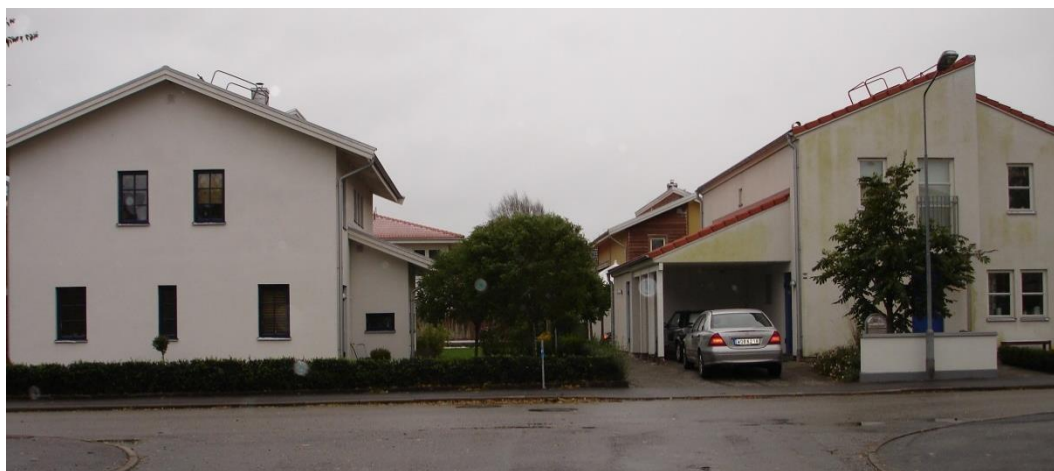
Figur 9 Två byggnader uppförda ungefär samtidigt (2 månaders skillnad). Huset till vänster är målat med färg innehållande zink oxid, vilket färgen i huset till höger saknar. Från (Johansson 2011).

De pigment som används för att ge färgerna dess kulör kan också påverka hur känsliga de blir för påväxt. En del pigment är organiska och kan därför utnyttjas som näring av mikroorganismerna, några exempel redovisas av (Gaylarde m fl 2011). Vissa kulörer framställs genom att använda ämnen som är toxiska för svampar. Ibland tillsätts ämnen till material och ytbehandlingar med syftet att vara direkt toxiska för svampar och/eller alger. Ett tillsatsämne som kan hämma påväxt på fasader är titandioxid (Giannantonio m fl 2009). (Johansson 2011) observerade skillnader mellan fasader på två grannbyggnader som uppfördes ungefär samtidigt (med två månaders mellanrum). På den ena fasaden fanns stora områden med algpåväxt, medan den andra saknade sådan påväxt, se Figur 9. En analys av putsen av fasaderna visade att putsen från den fasad som inte hade någon påväxt innehöll zinkoxid som kan hämma påväxt. Detta ämne fanns inte i putsen från fasaden där det fanns omfattande algpåväxt.

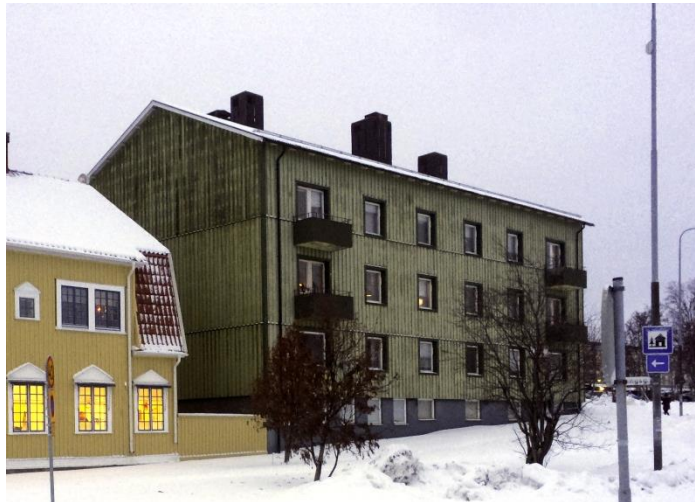
Figur 10 Hus i norra Sverige (norr om polcirkeln) med omfattande påväxt.

Även om arter och sammansättning varierade mellan de olika platserna i studierna ovan så fanns det ingen plats där materialet var helt fritt från missfärgande påväxt. Förmodligen är det så att det inte finns någon plats där inte missfärgande organismer kan växa. Även i områden som verkar vara för kalla för att mikroorganismer finns påväxt på. I en turkisk studie kunde man se att även i områden med flera månader med medeltemperatur under 0 °C växte det svampar på fasaderna (Nuhoglu m fl 2006). Även i norra Sverige, där det också under långa perioder är kallt finns byggnader med omfattande påväxt, se ett exempel i Figur 10.

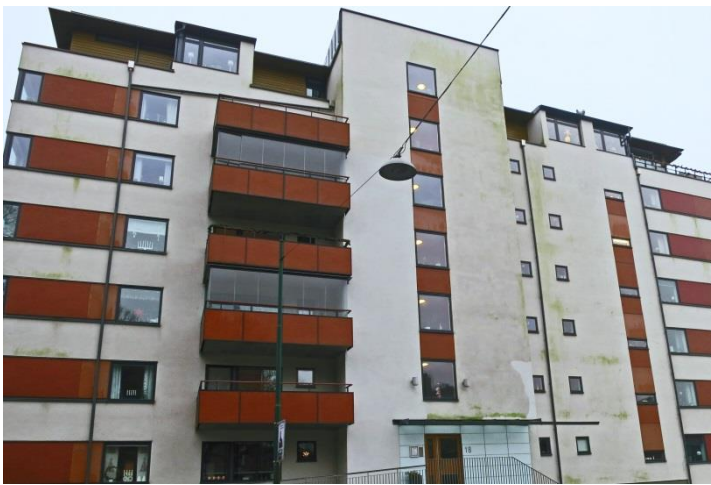
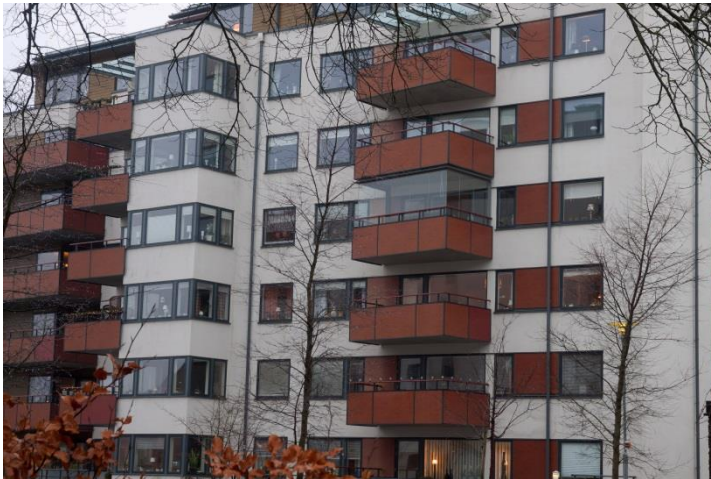
Fasad åt norr

Fasad åt syd

Figur 11 Byggnad med putsad fasad där det på fasaden åt norr finns stora partier med kraftig påväxt av alger. Denna påväxt saknas på motsvarande fasad åt syd.

En byggnads olika fasader är riktade mot olika väderstreck. Fuktbelastningen kommer att variera på de olika fasaderna. Till exempel kommer kondensation som uppkommit som en följd av nattutstrålning dunsta av långsammare på en fasad som är riktad mot norr än på en fasad åt söder (på norra halvklotet). Detta innebär att fuktförhållandena är gynnsamma för mikroorganismer under längre tid och att risken för påväxt därför är större på dessa fasader. I Figur 11 visas en byggnad på vilken det finns stora områden med algpåväxt på den norra fasaden, medan fasaden mot söder saknar sådan påväxt. Inte heller på fasaden som är riktad mot öster finns någon omfattande påväxt, se Figur 13. Ett annat exempel på en uppenbar skillnad i påväxt på fasader i olika väderstreck visas i Figur 12. På fasaden åt norr finns en kraftig påväxt av missfärgande mögelsvampar medan fasaden som är riktad mot öst ser mer eller mindre opåverkad ut.

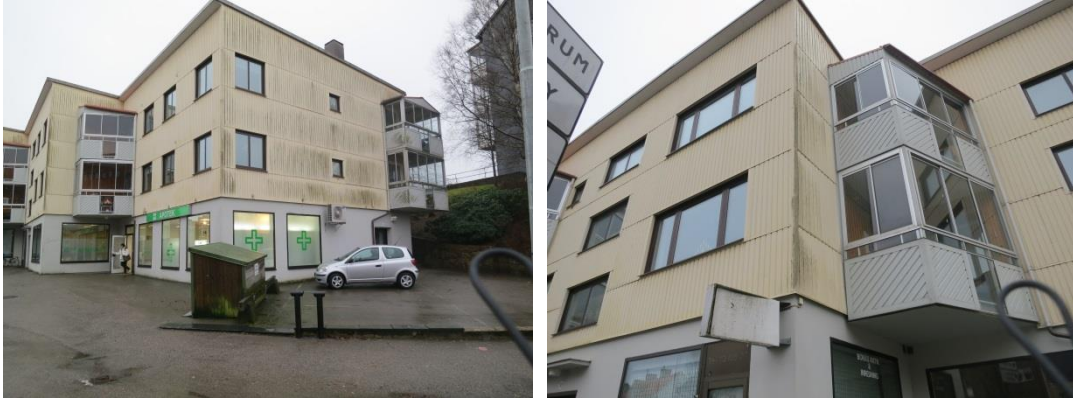
Figur 12 Byggnad med plåtfasad där det på fasaden åt norr finns kraftig missfärgande påväxt (mögelsvampar). Fasaden åt öst saknar sådan påväxt.

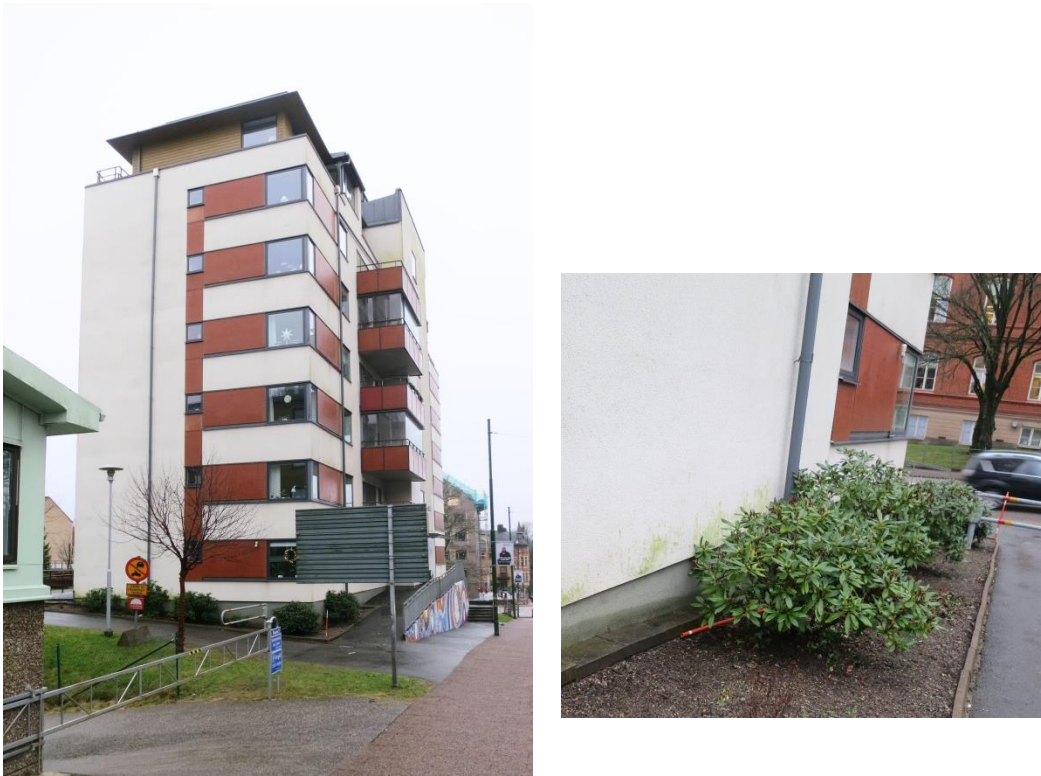
Figur 13 Påväxt av alger bakom rododendronbuskar på en i övrigt i stort sett ”ren” fasad

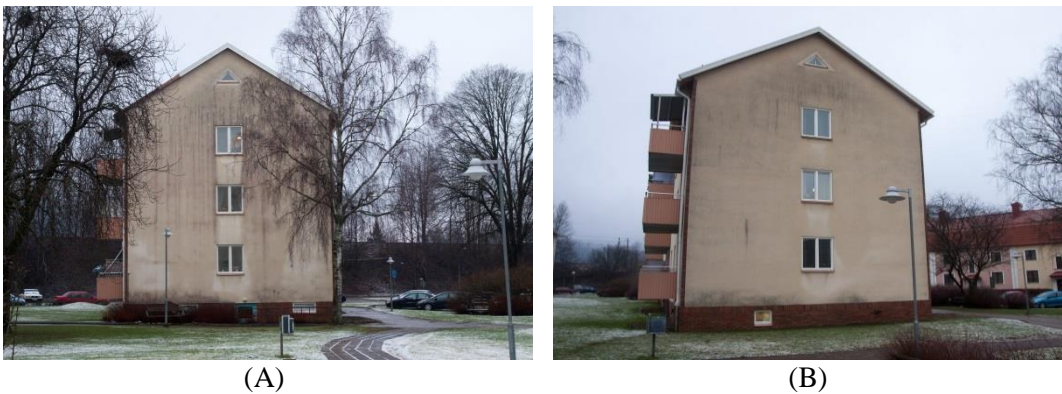
Figur 14 Fasader på två byggnader som ligger intill varandra. På fasad (A) finns betydligt större områden med missfärgningar än på fasad (B). I närheten till den första finns två stora träd.
