VÄRME ETT ALTERNATIV TILL KYLA

METODUTVECKLING OCH NY TEKNIK

Kjell Wallin, Betong & Stålteknik (Projektledare)
Anders Hösthagen, Betong & Stålteknik / LTU

2018-09-14

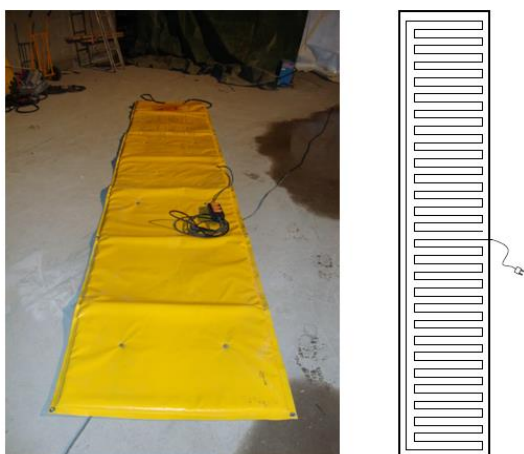
Figur 2.1.1 Värmemattan som behandlas i detta arbete. Den högra bilden visar schematiskt hur värmekablarna är dragna.

Den individuella värmemattan har en storlek av 5×1 meter och visas i figur 2.1.1. Dess specificerade elektriska effekt är 590 watt, vilket motsvarar en ström av 2,6 ampere vid 230 volts nätspänning. Raderna med värmekabeln som ligger i värmemattan är lagda med 90 mm mellanrum.

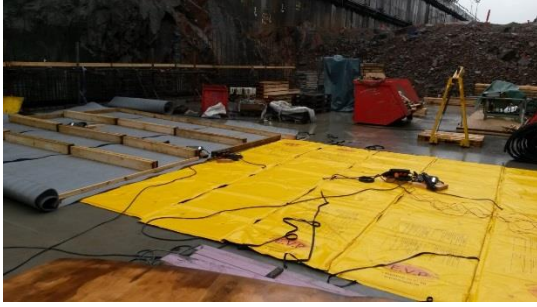
Figur 2.1.4 Mattor (gula) och isolering (grå) utlagda på bottenplattan vid försök 1. De västra mattorna täcktes med 10 mm betongtäckmatta.

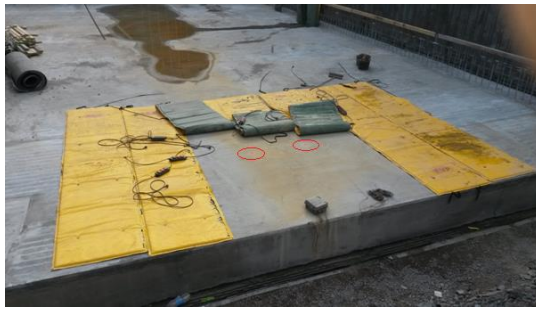
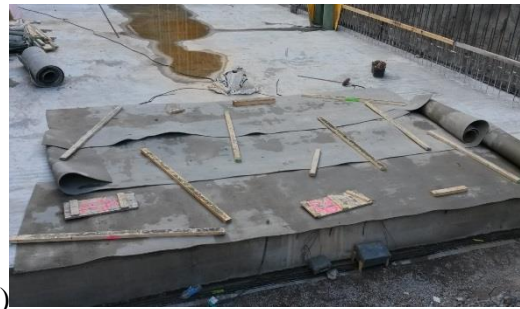
Vid försök 2 göts temperaturgivare fästa på ett glasfiberstag in i betongen. Två stag med vardera 5 mätpunkter göts in i betongen. Sju mattor användes och de placerades symmetriskt över de två mätserierna vars position visas i figur 2.1.5. Försökssituationen som den såg ut innan och efter värmemattorna täcktes visas i figur 2.1.5. Alla mattorna täcktes sedan med 10 mm betongtäckmatta. När värmemattorna stängdes av efter 123 timmars värmning togs isoleringen bort men mattorna låg kvar i knappt två dygn, vilket skiljer sig från övriga försök.

Figur 2.1.5 a) Värmemattorna innan de täcktes med isolering vid försök 2. Två markeringar för mätpunkternas horisontella läge. b) Värmemattorna täckta med betongtäckmattor.

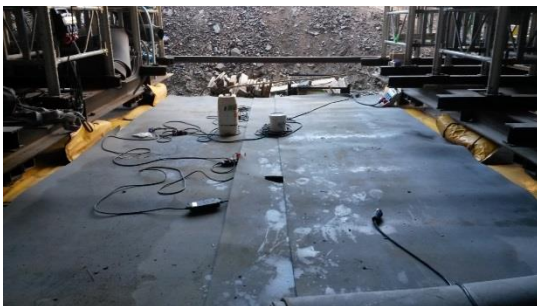
Figur 2.1.6 Värmemattorna vid utläggning efter att de täcktes med isolering, försök 3. Mätpunkternas horisontella läge markeras av de två hinkarna.

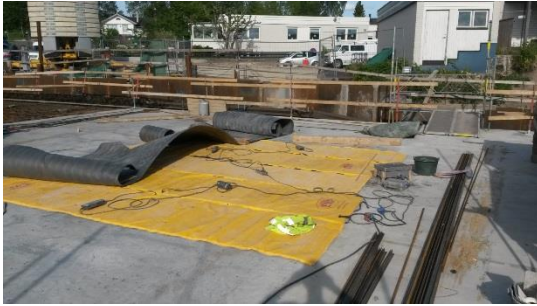
Figur 2.1.7 Värmemattorna vid utläggning innan de täcktes med isolering, försök 4.

Vid försök 4 gjöts temperaturgivarna in i betongen på glasfiberstag på samma sätt som för försök 2 och 3 och deras läge visas i figur 2.1.3. Lufttemperaturen uppskattades med hjälp av en närliggande väderstation vid Uppsala flygplats. Värmemattornas placering på valvet visas i figur 2.1.7.

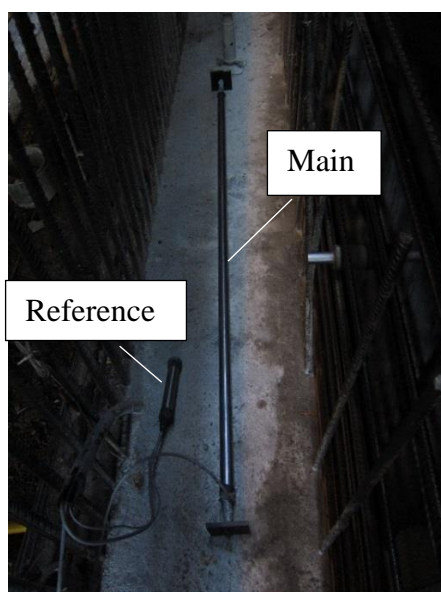
Figur 2.2.2 Bild av två trådtöjningsgivare, "Main" och "Reference", innan placering på plats för mätning i väggen.

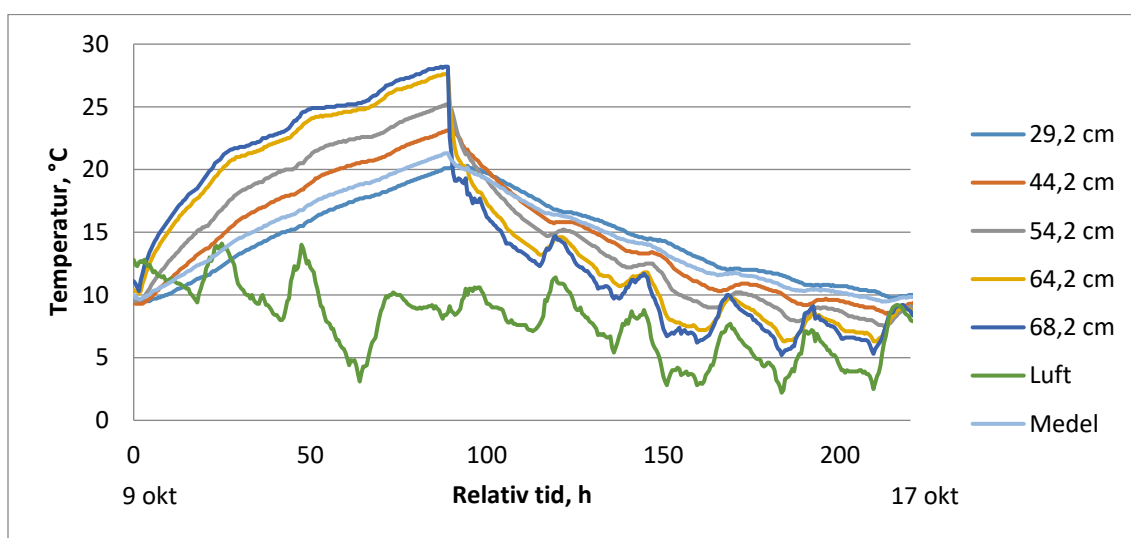
Figur 2.1.1 Temperaturutveckling på olika avstånd från underkant betong. Försök 1, västra mätpunkter.

Temperaturförloppen vid försök 1 för de västra mätpunkterna i betongen presenteras i figur 3.1.1. I figur 3.1.2 visas de uppmätta temperaturerna för den västra mätserien vid försök 2. I figur 3.1.3 visas de uppmätta temperaturerna för den östra mätserien vid försök 3. De temperaturförlopp som uppmättes vid försök 4 (valv) visas i figur 3.1.4.

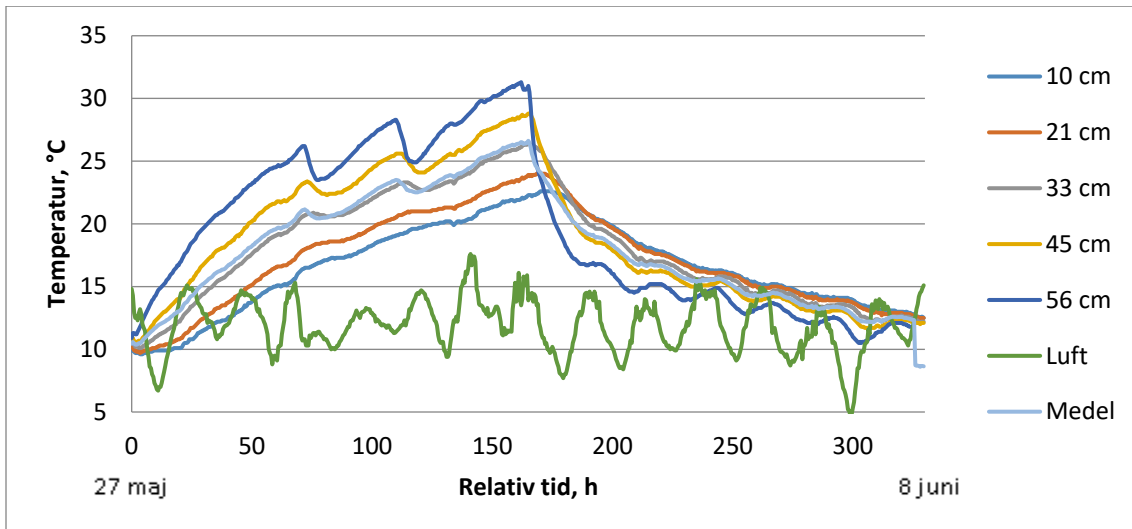
Figur 3.1.3 Uppmätt temperaturutveckling i betongen på olika avstånd från underkant betong. Försök 3, östra mätpunkter.

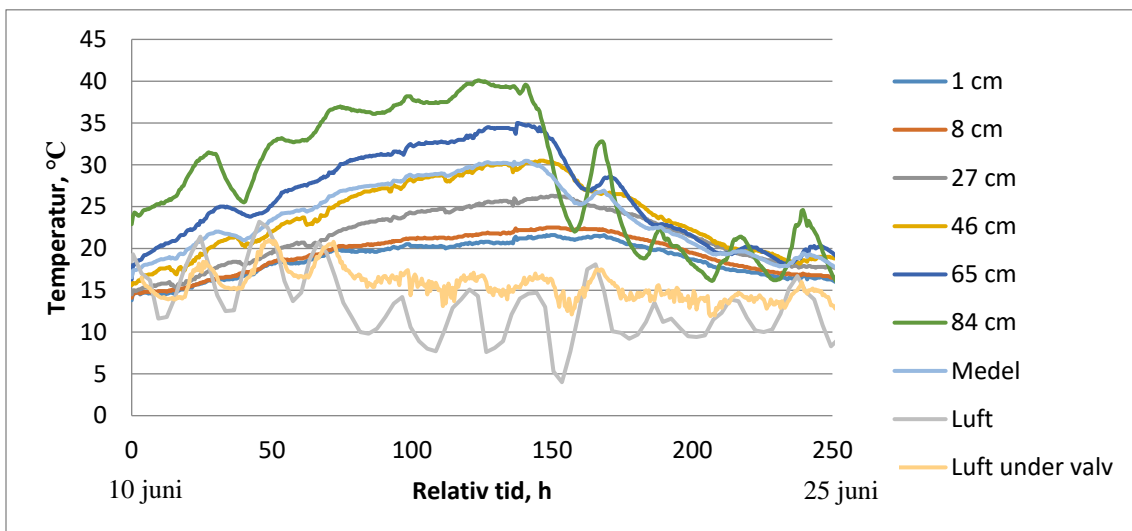
Figur 3.1.4 Uppmätt temperaturutveckling i betongen på olika avstånd från underkant betong. Försök 4, västra mätpunkter.

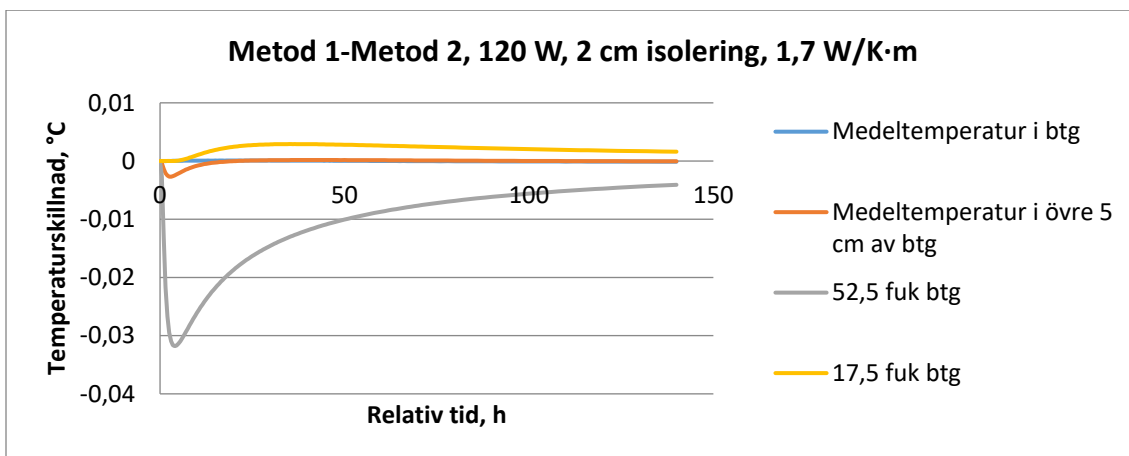
Resultatet från jämförelsen mellan de fyra modelleringsmetoderna visade att modellering enligt metod 1, 2 och 3 inte gav någon skillnad i temperaturförlopp för de jämförda mätpunkterna. I figur 3.1.5. visas vilken skillnad i temperatur som metod 2 gav i förhållande till metod 1. Diagrammet visar att det inte har någon betydelse vilken av metod 1 eller 2 som används om inte lokala temperaturvariationer i det översta skiktet närmast kablarna (de 5 översta cm) ska studeras. På samma sätt förhöll det sig när metod 1 jämfördes med metod 3. Den skillnad som ändå kan ses i figur 3.1.6. för punkten 52,5 cm från underkant kan möjligen vara kopplat till rutnätets uppbyggnad.

Figur 3.1.5 Skillnad i temperatur mellan metod 1 och 2.

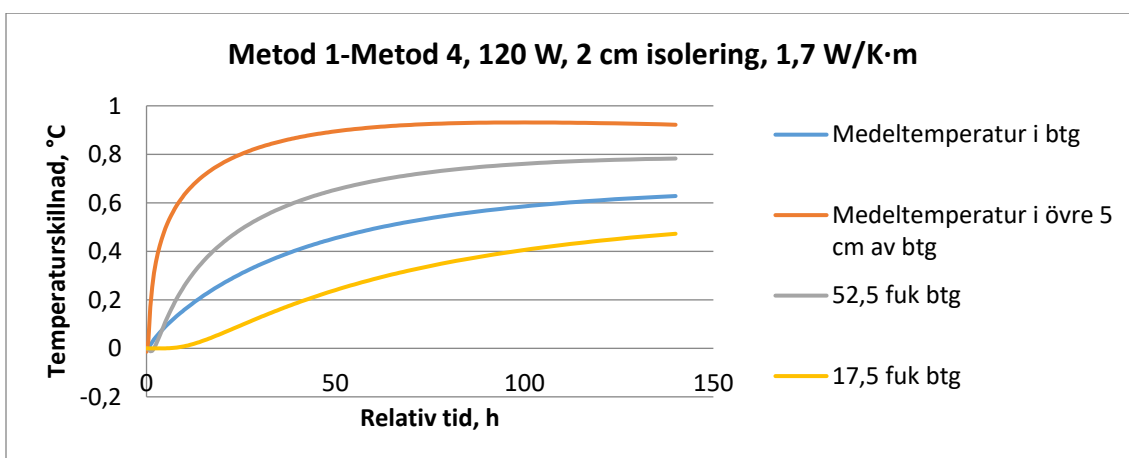
Figur 3.1.6 Skillnad i temperatur mellan metod 1 och 4.

Metod 4 skiljer sig från de övriga tre då värmekablarna isolerats något från betongranden. Ett 1 cm tjockt block med temperaturegenskaper motsvarande ett plastmaterial lades till för denna modellering. Blocket lades mellan värmekablarna och betongen för att representera det isolerande material som mattans ytskikt av PVC-plast utgör.

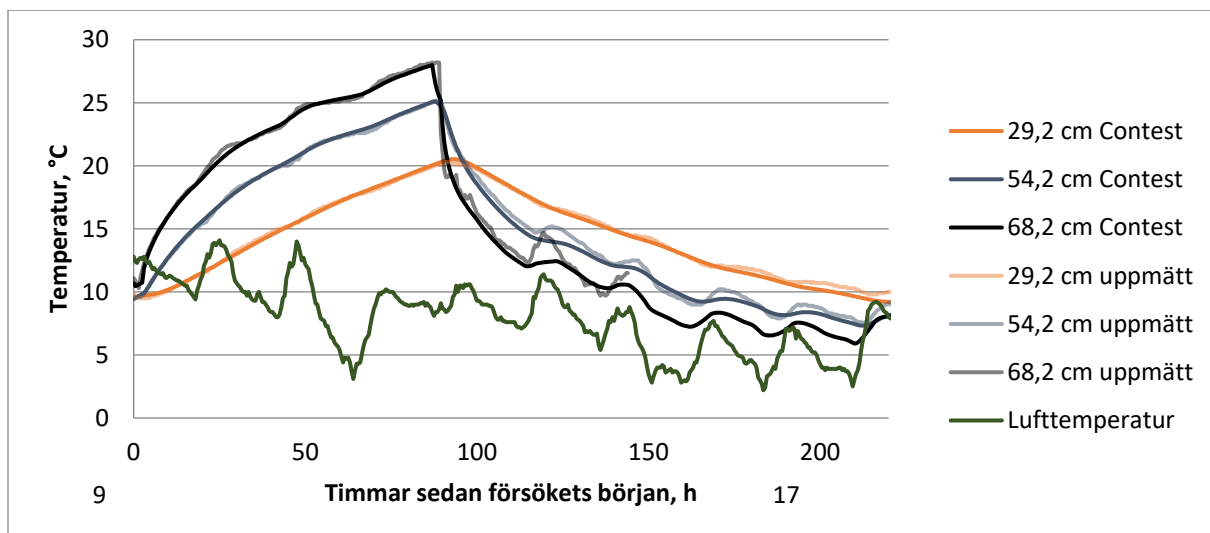
En jämförelse mellan mätta och beräknade temperaturer för försök 1 där betongtäckmatta lagts på värmemattorna ses i figur 3.1.7. Modelleringsmetod 1 användes vid beräkning av temperaturen. Fler figurer för de andra försöken redovisas i examensarbetet ”Temperatursprickor i betong”, och en sammanställning finns i tabell 3.1.1.

Figur 3.1.7 Grundmodellen, men med $\lambda_{iso} = 0,04 \text{ W/m}\cdot\text{K}$ och $P_k = 92 \text{ W/m}^2$. Försök 1, isolerad.

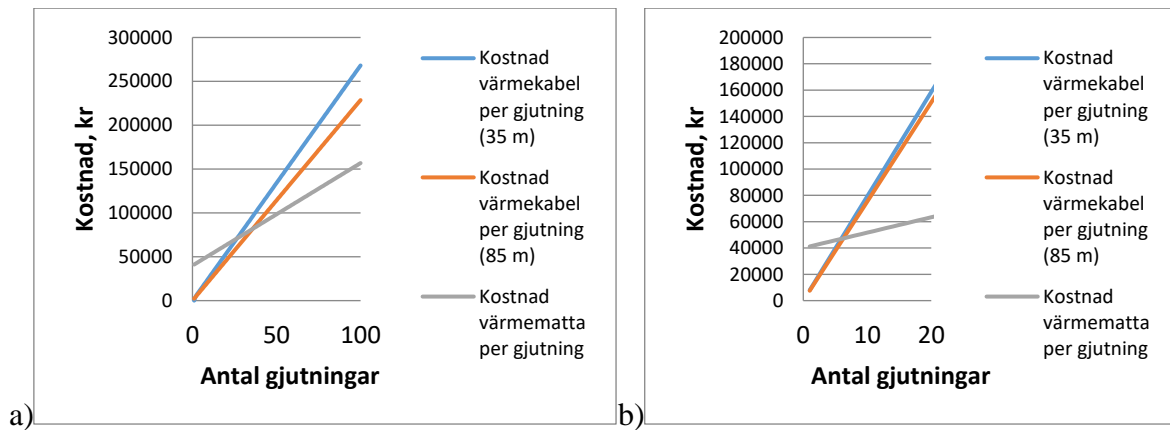
Uppskattningen av de ekonomiska förhållanden mellan användandet av värmematta jämfört med värmekablar åskådliggörs i figur 3.1.8. Figuren visar att värmekablar är ett bra alternativ då ett mindre antal gjutningar skall göras då den inledande engångskostnaden det innebär att köpa in värmemattorna att värmekablar är relativt hög. Överstiger antalet gjutningar ungefär 30 stycken blir värmemattorna lönsamma enligt den gjorda beräkningen, se figur 3.1.8.a. Hur många arbetstimmar som ansätts för arbetet med värmekablarna och värmemattorna har stor betydelse för hur värmningskostnaderna bedöms i exemplet. I produktionskalkylen för projektet i Gamla Uppsala räknades med motsvarande 13 timmar per arbetstimmar för arbetet med värmning med värmekablar (för jämförelsen har omräkning gjorts efter hur många meter kabel som lagts per timma). Vid ett sådant antagande för värmekablarna och samma antagande som tidigare om värmemattorna blir värmemattorna billigare redan efter sju gjutningar, se figur 3.1.8.b.

Figur 3.1.8 a) Ekonomisk jämförelse mellan värmekablar och värmematta som sprickbegränsande åtgärd. b) Ekonomisk jämförelse mellan värmekablar och värmematta som sprickbegränsande åtgärd med fler arbetstimmar för fallet med värmekablar.

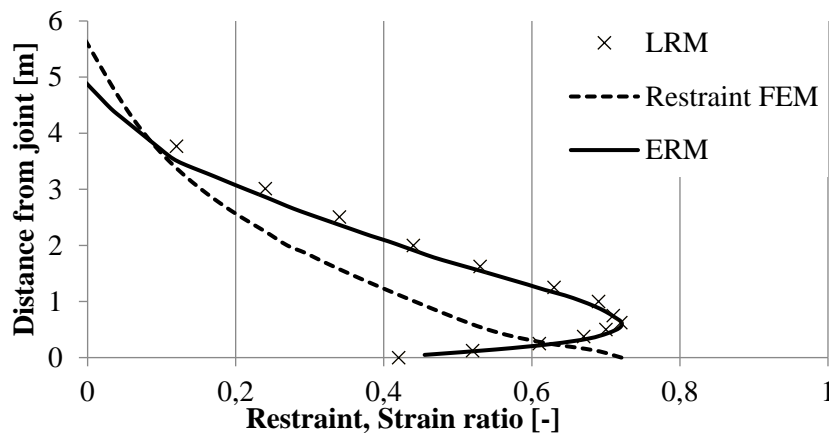
Figur 3.2.2 Beräknat tvång, töjningskvoter beräknade m h a LRM-modeller och anpassad ERM-tvångsprofil.

Upprättande av ERM modell: Figur 3.2.1 visar resultatet av tvångsberäkningen för de analyserade väggarna samt i det tvärsnitt där högst tvång beräknats. I Figur 3.2.2 visas tvångsprofilen, beräknade töjningskvoter för flera LRM-modeller och töjningskvotsprofil beräknad med ERM-modell för det analyserade tvärsnittet, Figur 3.2.1 b).

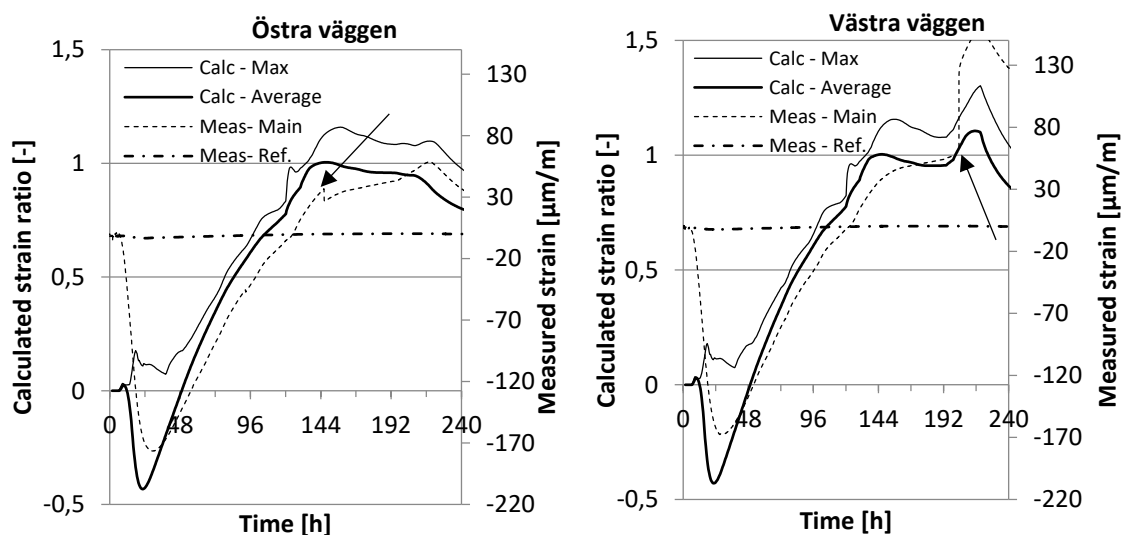
Figur 3.2.4 Beräknade töjningskvoter m h a ERM-modeller och uppmätta töjningar för den östra och västra väggen. Pilarna indikerar tidpunkt för mätt sprickbildning.

Töjning: Den östra väggen sprack spontant efter 146 timmar efter gjutstart, vilket kan ses i Figur 3.2.4. som en minskning av töjningen. Sprickan uppträdde strax utanför mätområdet. För att få den västra väggen att spricka användes de i bottenplattan ingjutna värmekablarna. Bottenplattans vertikala yta isolerades med 10 mm cellplast innan aktivering av kablarna. De aktiverades 199 timmar efter gjutstart och 5 timmar senare (204 timmar efter gjutstart) sprack väggen. Sprickan uppträdde över västra väggens töjningsgivare, varvid en kraftig och snabb töjning uppmättes.

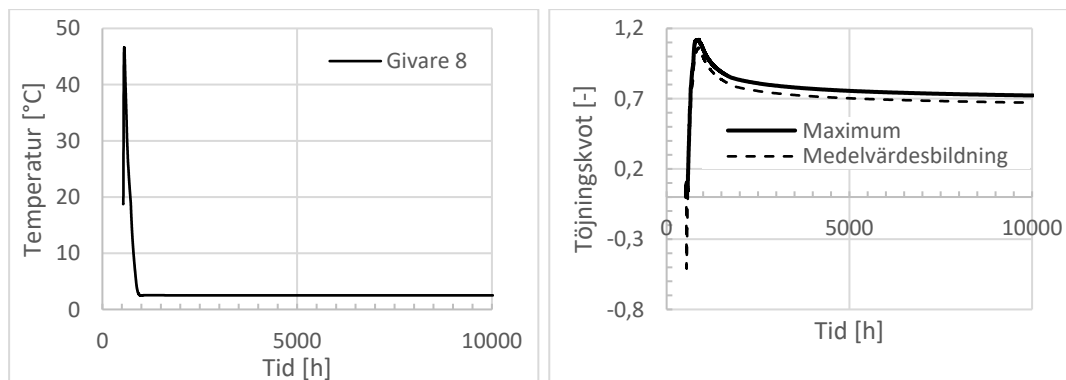
Figur 3.3.2 Beräknade temperatur- och töjningskvotsförlopp för östra rambenet i 16.2.1 vid beräkningstid på 10 000 timmar. För position av givare 8, se figur 2.2.3.

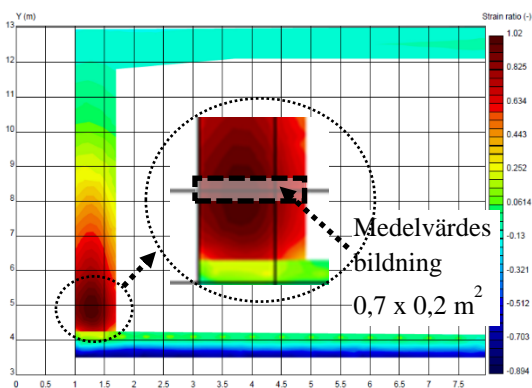
Figur 3.4.2 Töjningskvotsnivåer och medelvärdesbildningsområde för ett tvärsnitt i gjutetapp 5.1.2 vid Gammal Uppsalas järnvägstunnel.

Den genomgående temperatursprickbildningen antas initieras då ett medelvärde av töjningskvoten över en begränsad del av tvärsnittet överskrider 1. För att analysera töjningskvotsnivån vid det mest ansatta området i beräkningsmodellen, görs en medelvärdesbildning, se figur 3.4.2. De maximala medelvärdesbildade töjningsnivåerna vid den åtgärdsdimensionerandeberäkningen och för efterkalkylen beräknades till $\eta = 0,77$ respektive $\eta = 0,90$. Den mest utmärkande skillnaden mellan de olika beräkningarna är att generella materialparameter användes vid den åtgärdsdimensionerandeberäkningen men i efterkalkylen användes testade parametrar. Även den initiala betongtemperaturen och omgivande temperatur skiljer vid de två olika beräkningarna.

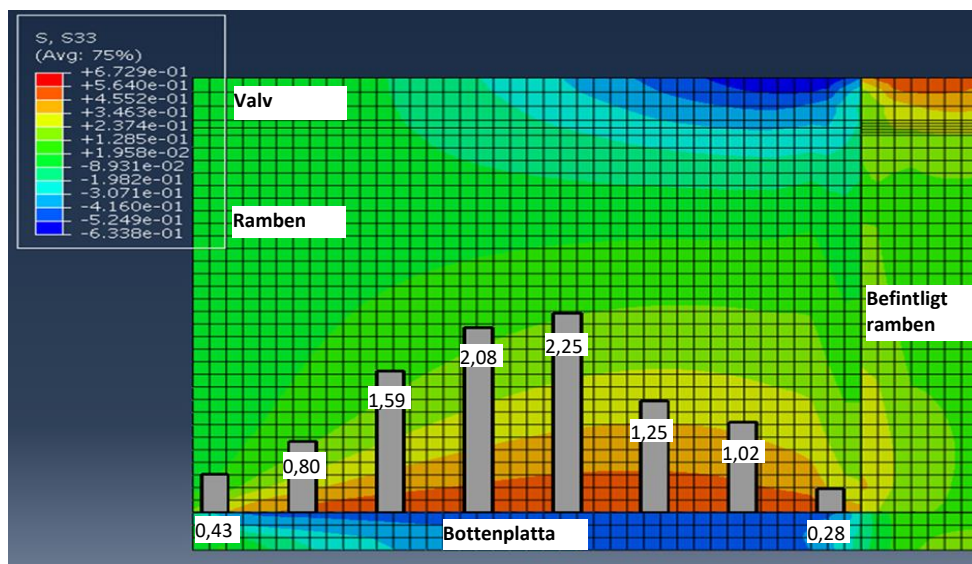
Figur 4.4.1 Illustration över förhållandet mellan beräknat tvång och frekvensen av sprickor under 0,1 mm. Siffrorna anger hur många sprickor som i snitt uppkommer vid de angivna lägena i rambenen. Färgerna anger den tvångsnivå rambenen utsätts för vid olika platser.

Sprickkarteringen av 144 ramben vid Gamla Uppsalas järnvägstunnel påvisar ett tydligt samband mellan tvångsgraden och antalet dokumenterade sprickor, se figur 4.4.1.
