Rostfri armering – ett alternativ till vanlig stålarmering i kloridhaltiga miljöer

Detta projekt – Rostfria ståls korrosionsegenskaper i betong med hög fukt- och kloridhalt – visar att rostfri stålarmering har betydligt bättre förmåga att motstå korrosionsangrepp i en kloridhaltig betong jämfört med ett vanligt kolstål. Vid hopkoppling av rostfri armering med kolstålsarmering i en kloridhaltig betong är den galvaniska påverkan från den ingjutna rostfria armeringen på det ingjutna kolstålet helt försumbar efter två års exponering i havsvatten.

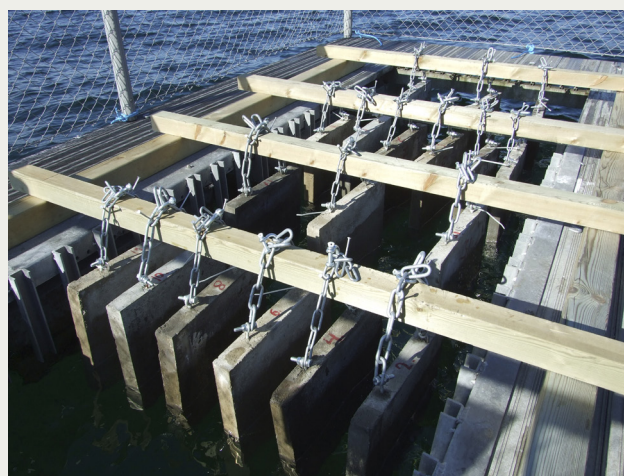
Figur 1. Exponering av betongblock med hög kloridhalt (3 % klorider per bindemedelsvikt) vid Swerea KIMAB:s forskningsflotte vid Bohus Malmön.

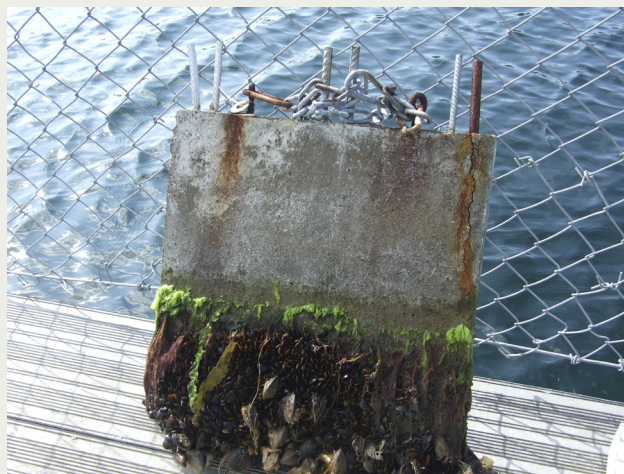
Figur 2. Betongblock (3 % klorider per bindemedelsvikt) med utstickande och oskadad rostfri armering samt en korroderad provstång av kolstål efter två års utomhusexponering.

Vid en total kloridhalt av 3 % per bindemedelsvikt i betongblock med olika bindemedel (OPC C45/55, CEM I, PFA C32/40, CEM IIB-V och GGBFS C32/40, CEM IIIA) som exponerats delvis nedsänkta i havsvatten i två år kunde inga för ögat synliga, korrosionsangrepp konstateras på rostfria provstänger av stålqualiteterna EN 1.4301, 1.4436, 1.4162, 1.4362 och 1.4462.

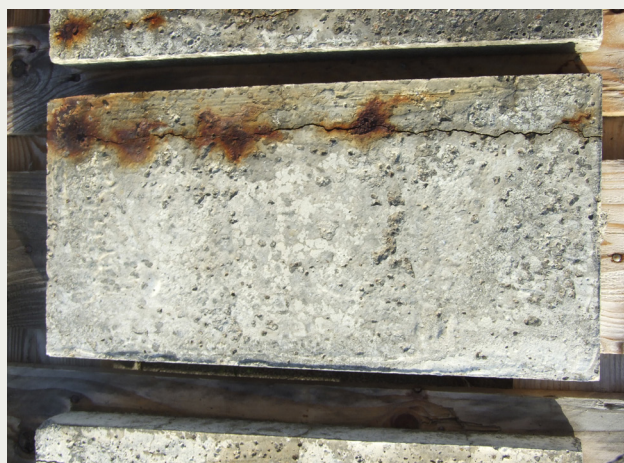
Figur 3. Betongblock med hög kloridhalt (4% klorider per bindemedelsvikt). Betongspricka orsakad av korrosionsprodukter från kraftigt korroderade provstänger av kolstål efter två års utomhusexponering. Inga sprickor på betongen från de rostfria provstängerna kunde konstateras.

Av samtliga undersökningar som genomförts i projektet har det framgått att rostfri armering har betydligt bättre förmåga än kolstålsarmering att motstå korrosionsangrepp i kloridhaltig miljö. Vid en total kloridhalt per bindemedelsvikt upp till 4 % i betongen med antingen anläggningscement, flygaska eller slaggcement kunde inga synliga korrosionsskador på rostfri stålarmring av stålqualiteten EN 1.4301, 1.4436, 1.4162, 1.4362 och 1.4462 konstateras. På kolstålsarmeringen konstaterades dock kraftiga korrosionsangrepp på stålytan vilket resulterat i kraftig sprickbildning och spjälkning i av betongen.

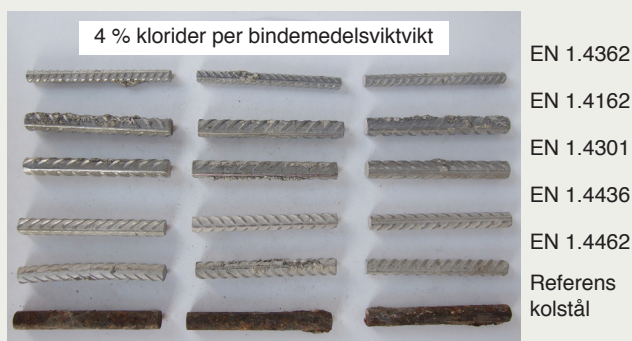
Figur 4. Utseendet hos provstänger av rostfritt stål och kolstål efter två års exponering utomhus. Inga korrosionsskador kunde konstateras på rostfria stänger.
