# Korrosion på stål i betong vid olika fukt- och kloridnivåer

Ett licentiatprojekt som har undersökt korrosion på stål i betong vid olika fukt- och kloridnivåer samt utfört en fältstudie på en kylvattenkanal vid ett kärnkraftverk.

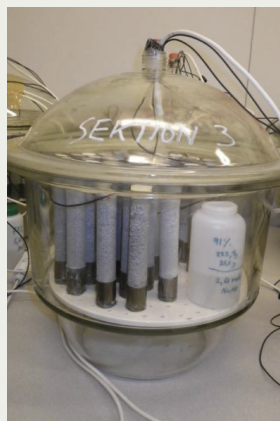
Figur 2. Tillverkade prover där armering är ingjuten i bruk med olika kloridkoncentrationer som exponeras i olika relativa fuktigheter.

I denna studie har prover tillverkats av stål ingjuten i bruk innehållande klorider. Proverna har sedan exponerats i ett statiskt fuktillstånd vid olika relativa fuktigheter, se Figur 2, eller i ett dynamiskt fuktillstånd där den relativa fuktigheten växlade mellan 75% och 100%. Den lägsta kloridkoncentrationen som initierade korrosion var 1% Cl per cementvikt för prover som exponerades i 97% relativ fuktighet. Vid högre eller lägre fuktighet än 97% så uppmättes lägre korrosionshastigheter. För prover som exponerats i dynamiska fuktillstånd uppmättes den lägsta kloridkoncentrationen för korrosion till 0.6% Cl per cementvikt.

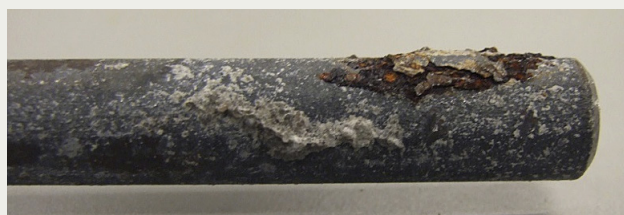
Figur 3. Korrosion på stål som varit ingjuten i bruk med 1% Cl per cementvikt och exponerats i 97% relativ fuktighet under 15 månader.

Baserat på dessa resultat har det föreslagits att kloridtröskelvärdet är lägre än 1% Cl per cementvikt vid statiska fuktillstånd och ännu lägre vid dynamiska fuktillstånd. Det lägsta kloridtröskelvärdet (1% Cl) uppmättes på prover som exponerats i 97% relativ fuktighet. Resultaten från fältstudien och det kompletterande laborationsförsöket visade att det troligen inte finns förhöjd korrosionsrisk. Dock kunde inte armeringens korrosionspotential mätas absolut närmast pumparna, där risken för förhöjd korrosionshastighet är störst.
