Risker för temperatursprickor i samverkansbroar

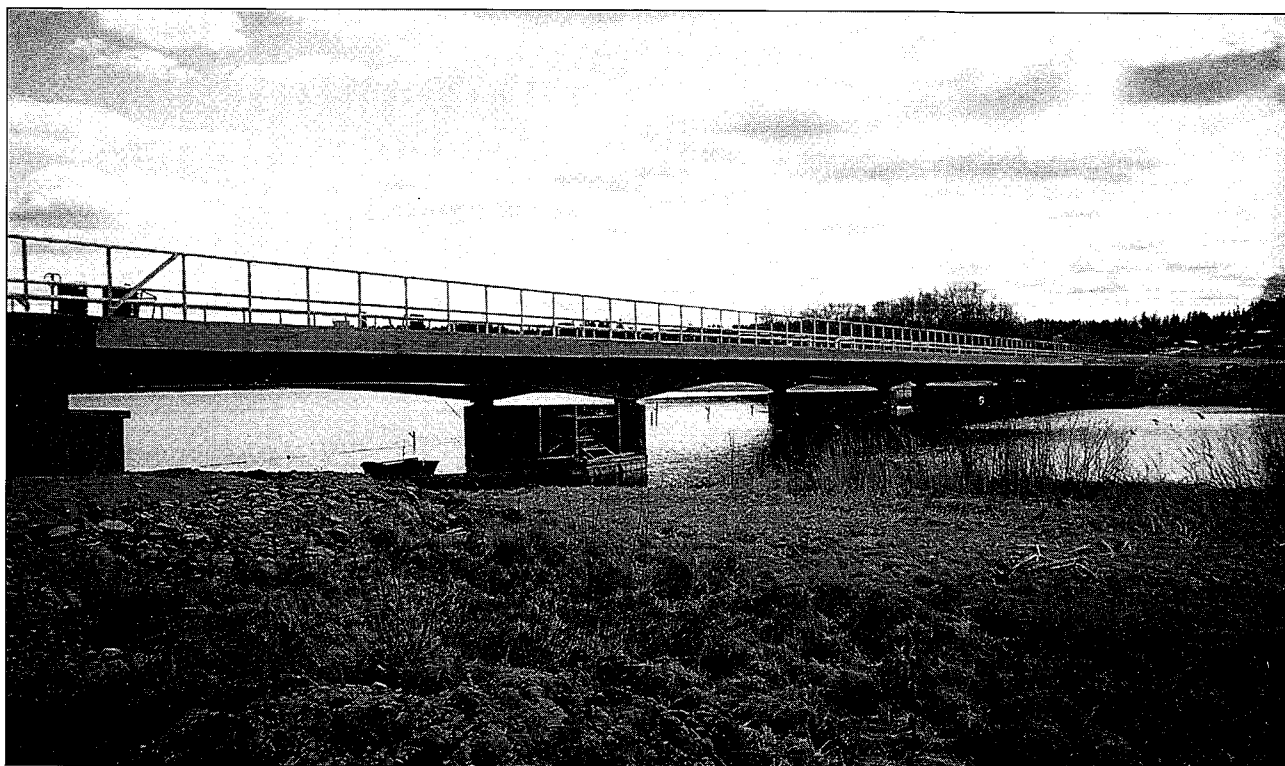
Samverkansbro vid Storvik, Gästrikland

I projektets första del studerades en samverkansbro vid Storvik, Gästrikland. Datorberäkning av temperatur- och spänningsutveckling utfördes för olika gutförhållanden för att studera olika åtgärders inverkan på sprickbildning och betonghållfasthet. Uppföljning skedde i fält genom registrering av temperaturer och deformationer.
