# UTVÄRDERING AV PUSH-OFF FLAK FÖR ASFALT.

**Kenneth Olsson – Skanska Industrial Solutions AB**  
**2018-12-31**

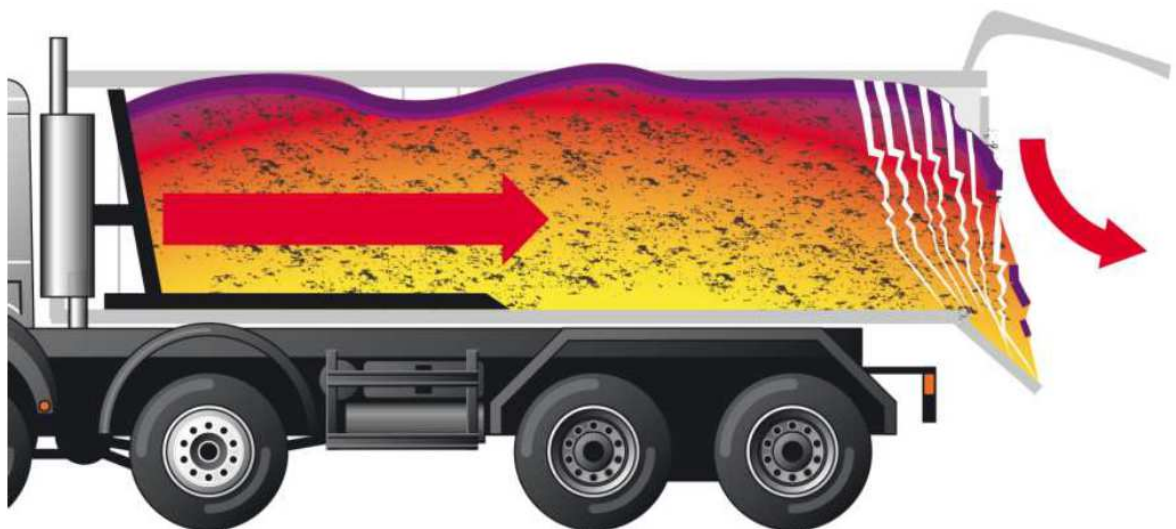
**Figur 3.** Fyrkantigt Push-Off- flak

En ny Push-off teknik har utvecklats i Europa där asfaltmassan istället trycks ut mot asfaltläggarens skrid, se figur 3. Genom denna teknologi sker en kontinuerlig blandning av asfaltmassan genom hela utlastningsförfarandet, vilket betyder att den termiska separationen får en homogen fördelning ner i läggarens skrid samtidigt som ingen asfalt blir kvar på flaket vid lossning. Denna teknik används i dagsläget bland annat i Norge, Polen och Tyskland med framgång. Även ur arbetsmiljösynpunkt är tekniken säkrare, då det på senare tid inträffat ett antal olyckor med upphissade flak som kört in i högspänningsledningar.

Den mekaniska separationen kvarstår dock på ett fyrkantigt flak där grövre material ansamlas i de fyrkantiga hörnen samt längs långsidan på flaket.

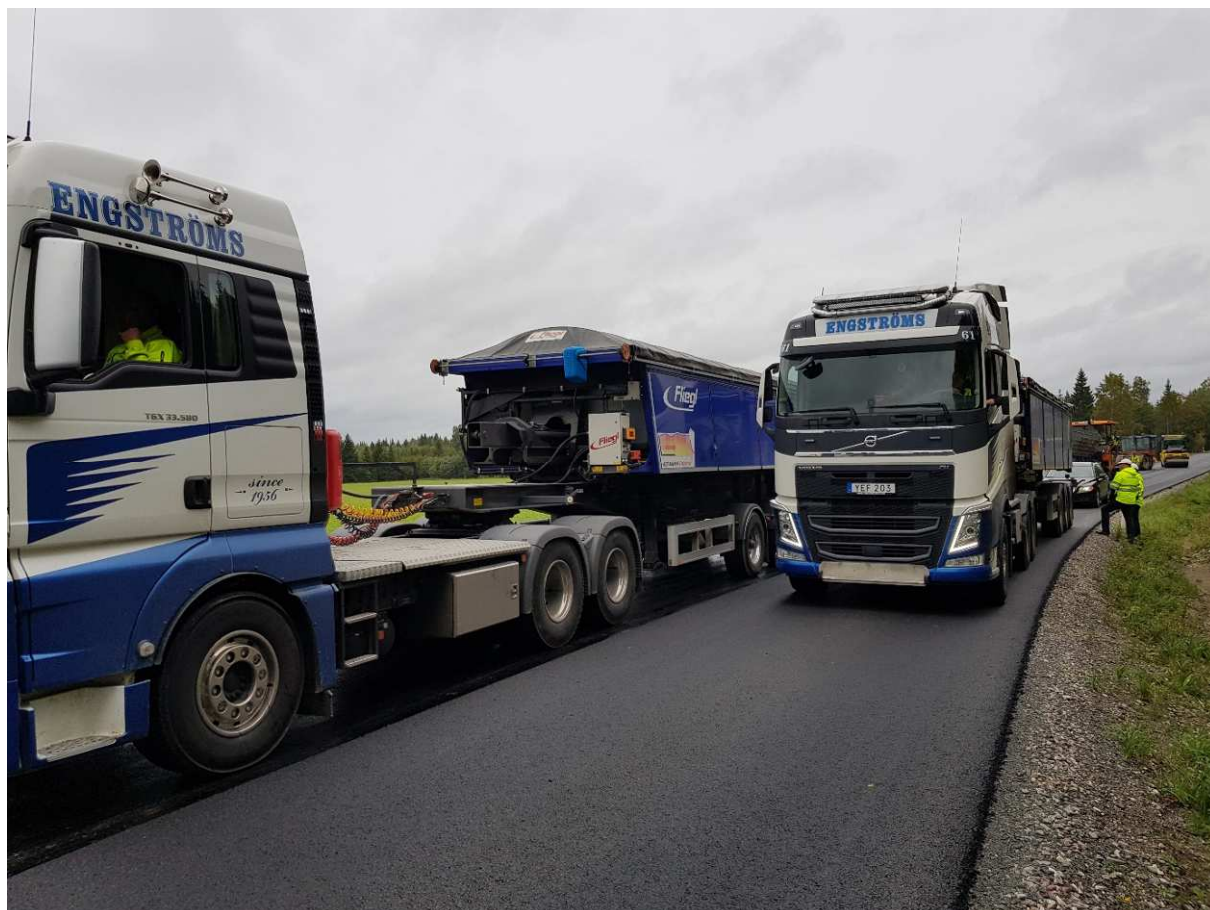
Figur 4. De båda lastbilarna med Push-off flak.

För att kunna göra försöken i full skala ute på olika objekt behövde projektet minst två lastbilar med Push-off flak för att kunna utvärdera effekten av lastbytes-zonerna mellan två lastbilar. Engströms Åkeri hade en lastbil med Push-off teknik sedan hösten 2017 men under sommaren 2018 lyckades man tillverka en till med lite annat utseende där vissa "barnsjukdomar" skalats bort. Genom detta kunde båda lastbilarna med Push-off flak i Sverige kunna vara med i de olika försöken.

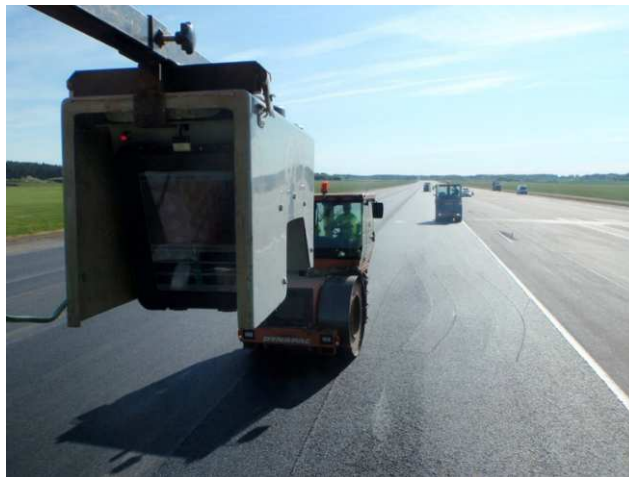
Figur 5. Värmekamera monterad på asfälläggaren.

Värmekameran monteras på läggaren och riktas ner mot den utlagda asfaltytan, se figur 5. Temperaturen mäts på vägbeläggningens yta direkt bakom asfälläggarens skrid med hjälp av termografi. Termografi innebär kvantifiering av ytans infraröda strålning. Den infraröda strålningen tillhör det elektromagnetiska spektret med våglängder inom 0,76 – 100 mikromillimeter. Genom att jämföra energi per våglängd kan temperaturen hos objektet (källan) bestämmas. Dessa mätvärden kan sedan sammanställas och presenteras i form av färgglada kartor där det ena måttet kallas för riskandelar (%) och det andra måttet för PDI-Pavement Deviation Index.

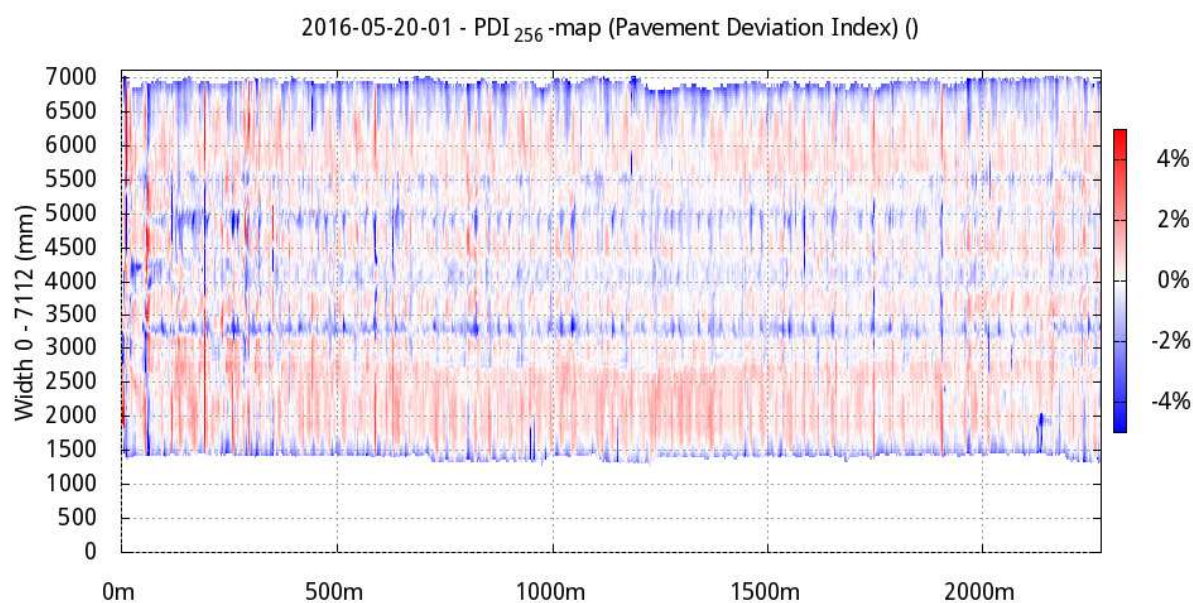
PDI är ett mått på avvikelser i belägningens infraröda energi. Resultaten samlas in var 10:e centimeter i längdled och presenteras som procentuella avvikelser i beläggningens tvärlängd. PDI kan förklaras vid att både mäta temperaturvariationer i utlagd asfalt men även dess homogenitet i form av textur. Ju tätare asfaltytan är desto mer utstrålning av infraröd energi medan en mer öppen textur ger mindre utstrålning av infraröd energi som värmekameran fångar upp.

**Figur 7.** PDI-bild med avvikelser från medelvärdet av infraröd energi i beläggningens tvärlängd.

Med tanke på att PDI-värdet även representerar homogeniteten i textur på utlagd asfalt så kan resultaten användas till att justera inställningarna på asfälläggarens bas-skrid samt utskjut för att minimera initiala spår på färdigpackad beläggningssyta.

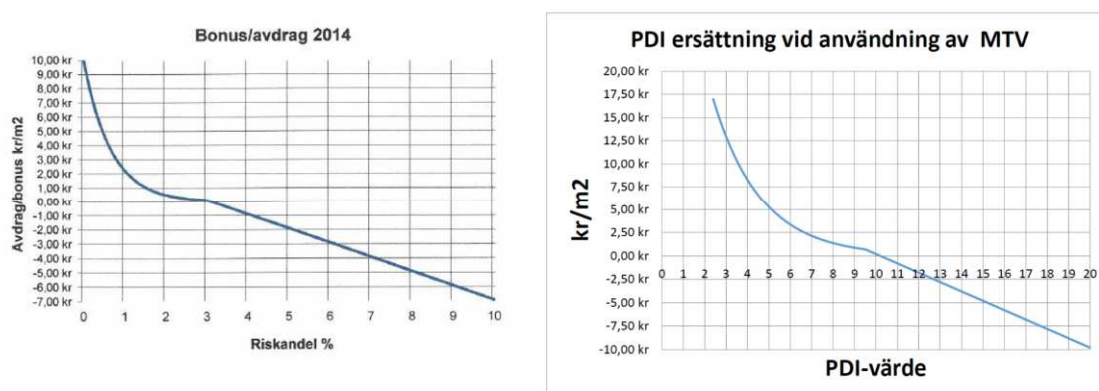
I flertalet kontrakt finns incitament i form av bonus/avdrag när det gäller riskandelar samt PDI, se figur 8. Desto mer homogen beläggning som läggs ut kontinuerligt desto mer pengar utbetalas per/m<sup>2</sup> i bonus. Nedan redovisas gällande diagram för Trafikverket i Stockholm.

**Figur 8.** Olika Bonus/Vite system för riskandelar resp. PDI-värden.

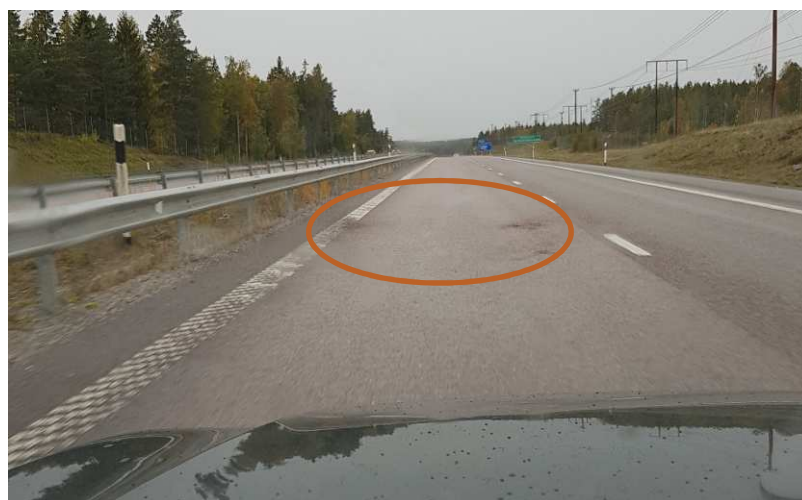
En av de viktigaste egenskaperna för en asfaltbeläggning är hålrumshalten. Framförallt vill man att slitlagerbeläggningar har så lika hålrumshalt som möjligt och att den ligger inom de nedre gränsvärdena för respektive asfaltmassatyp. Ett av problemen vid lossning av asfalt från flak ner till tråget är att det blir en ofrånkomlig separation vilken efter läggaren på den färdigpackade beläggningen oftast visar sig ha högre hålrumshalter. Dessa ytor brukar benämnas lastbytes-zoner och kan lättast upptäckas på beläggningar som legat några år när ytan torkas upp från fukt, se figur 9. Orsaken till att dessa ytor börjar brytas ner snabbare än mellanliggande ytor är just att hålrumshalten varit högre och att vatten/salt blir stående i hålrummen under perioderna när det fryser och töar. Trafiken sliter sedan ner beläggningen i hjulspåren och följderna blir potthål och ytan behöver lagas.

**Figur 9.** Lastbyteszoner där nedbrytning pågår samt lagad yta.

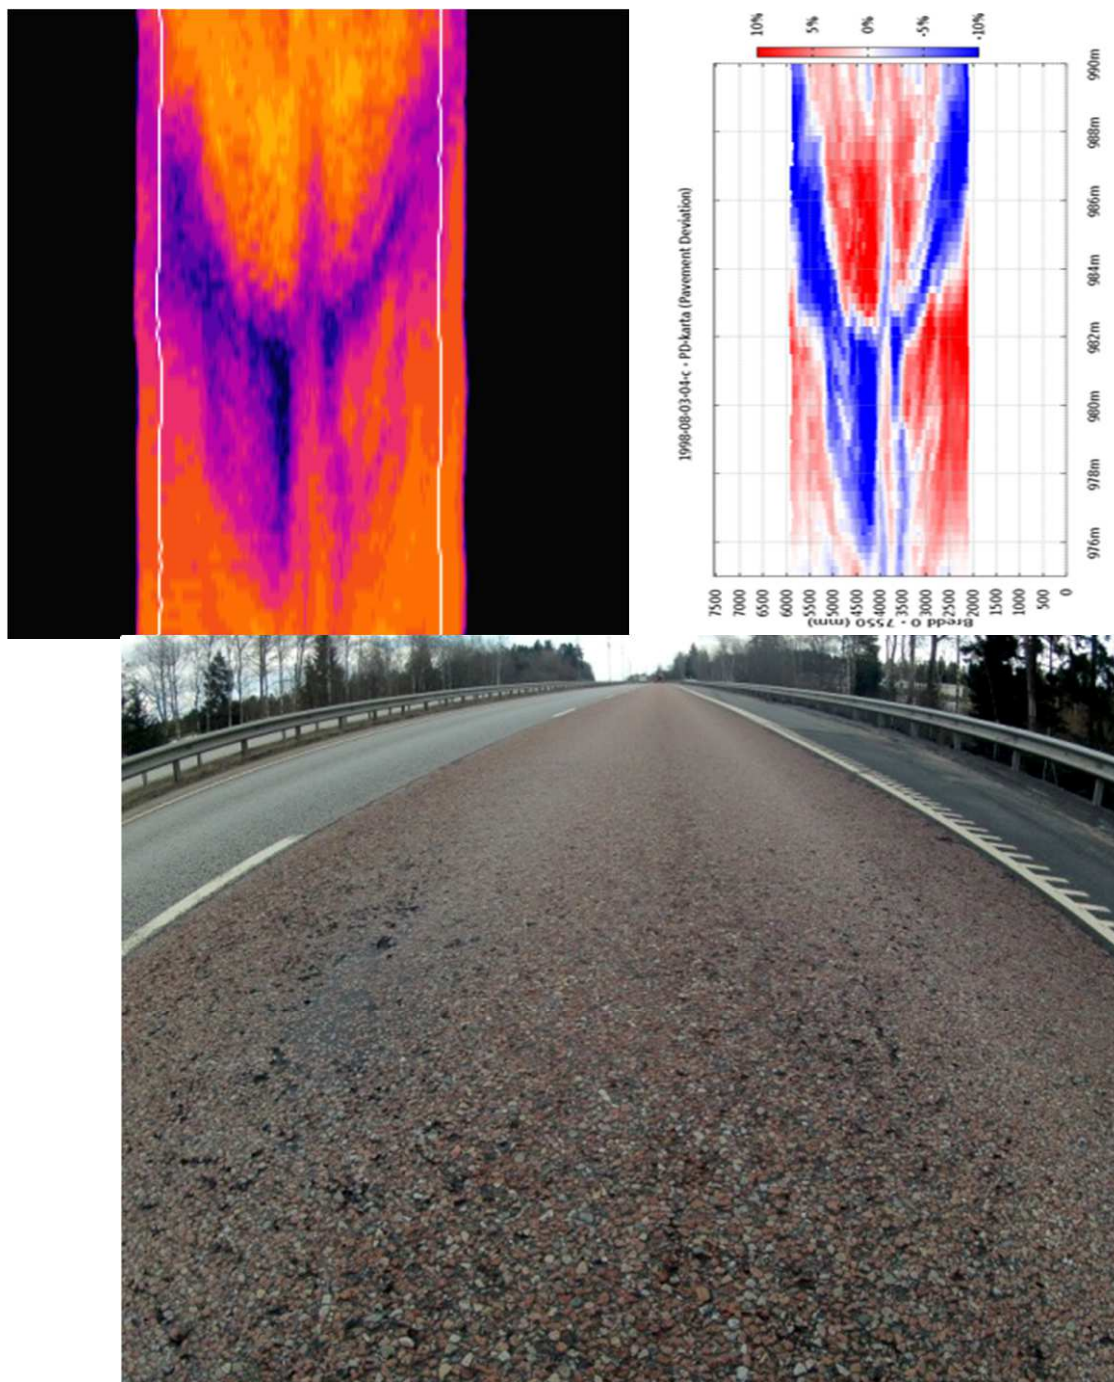
Tidigare erfarenheter kopplade till verkligt slitage och värden på riskarea/PDI-värde i en lastbytes-zon (LB) illustreras i figur 10. Vägsträckan som följdes hade ganska stora värden på riskarea samt PDI-värden i lastbytes-zonen och dessa ytor var orsaken till att hela vägsträckan fick läggas om tidigare än planerat. Mellan lastbytena var beläggningen homogen och den årliga spår tillväxten visade att beläggningen borde klarat 4-5 år till innan nästa åtgärd.

Riskarea i LB = 26,4

Figur 10. Exempel PDI-värde/Riskandel kopplat till skada på väg efter några år.

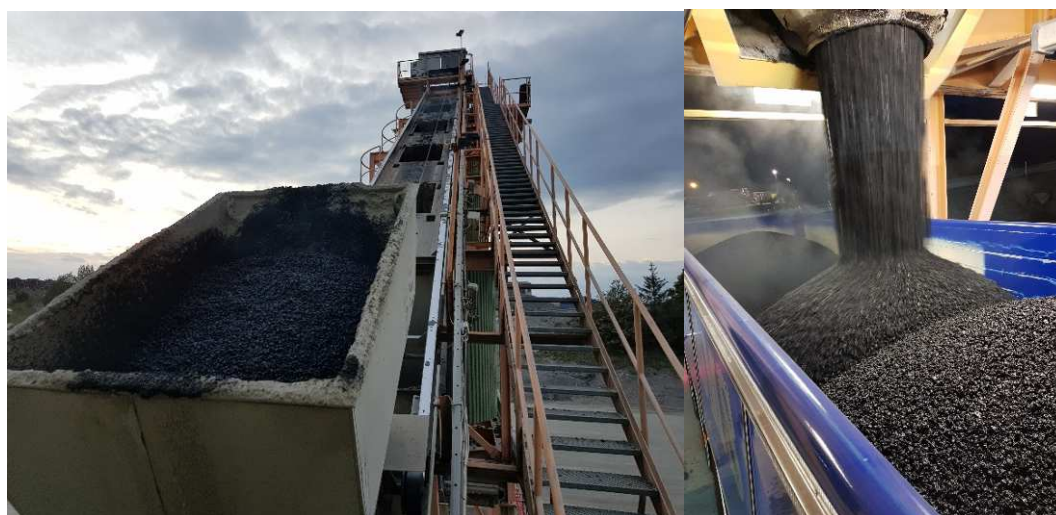
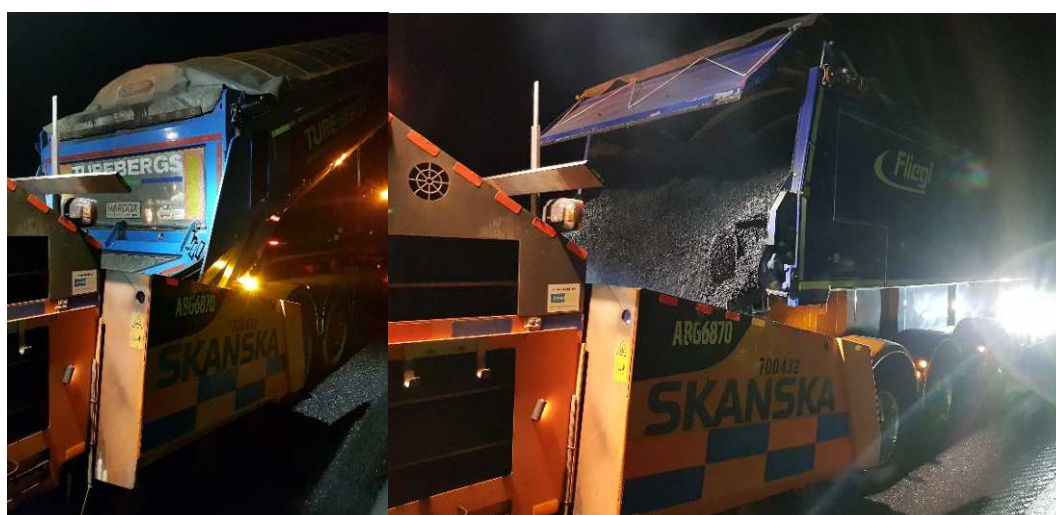
Figur 11. Tillverkning och lossning av asfaltmassa.

Asfaltmassan lades i två varmfickor där 90 ton låg i ficka 3 och 50 ton i ficka 4. Först lastades ett rundbottnat flak från ficka 3, sedan lastade det äldsta Push-off flaket ur ficka 3 och de sista 30 tonnen lastades på ett rundbottnat flak. Från ficka 4 lastades det nya push-off flaket och efter det fylldes det sista rundbottnade flaket. Kl 21.00 påbörjades transporten ut mot läggingsplatsen och ca 22:00 påbörjades läggningen med två rundbottnade flak efter varandra där temperaturen mättes till ca 155°C vid skriden. Vid 22:30 påbörjades utläggningen av de båda push-off flaken och även här var temperaturen kring 155°C i skriden.

Vid lossningen av det första push-off flaket så kunde man tydligt se att asfaltmassan var kallare i slutet och klumpar uppstod. Detta kunde också tydligt ses i värmekamerabilden. Orsaken till den mekaniska separationen var att lastningen vid framstammen tippades för långt ifrån framstammen vilket gjorde att det grövre materialet fick en större rasvinkel. Push-off bil nummer två lyckades bättre med den lastningen. Det som också kunde konstateras var att en större hög än normalt bildades på vardera sidan om matar-bandet i tråget. Diskussioner fördes om att flödet av asfaltmassa borde styras ner mer centralt mot matar-bandet för att få en situation som är mer lik ett rundbottnat flak.

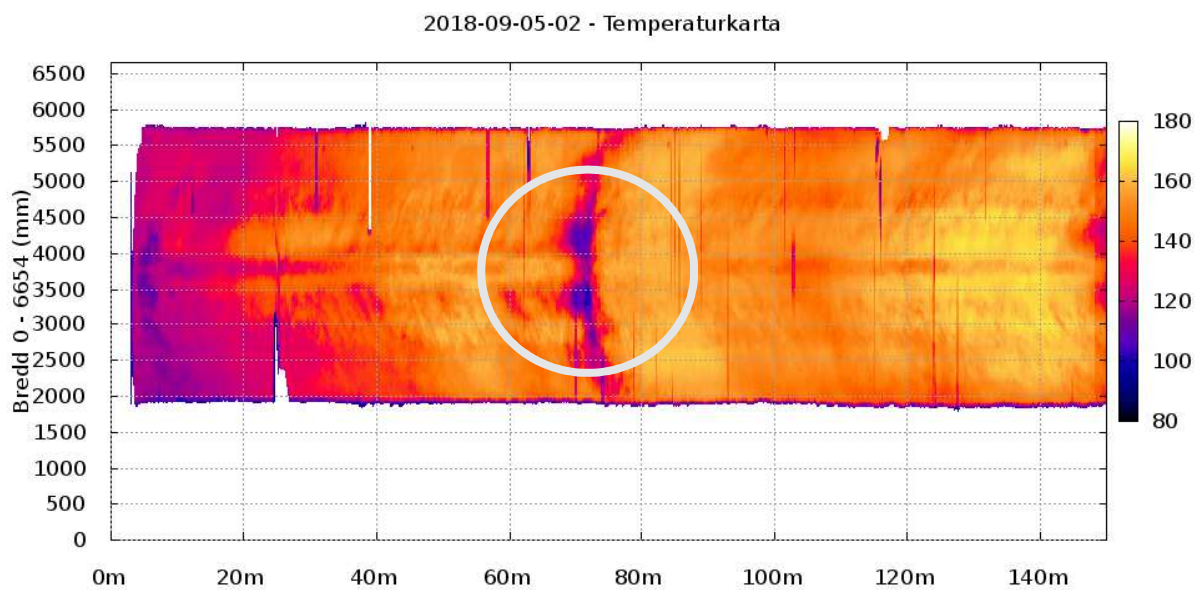
Värmekamerabilden visade tydligt hur kall asfaltmassan blev i lastbytet mellan de båda Push off flaket, se figur 13. Riskytan blev 96 m<sup>2</sup>. Lastbytet mellan de båda rundbottnade flaken blev betydligt mindre och uppmätt till 12,1 m<sup>2</sup>, se figur 14.

Figur 14. Lastbytes-zonen mellan båda Rundbottnade flaken.

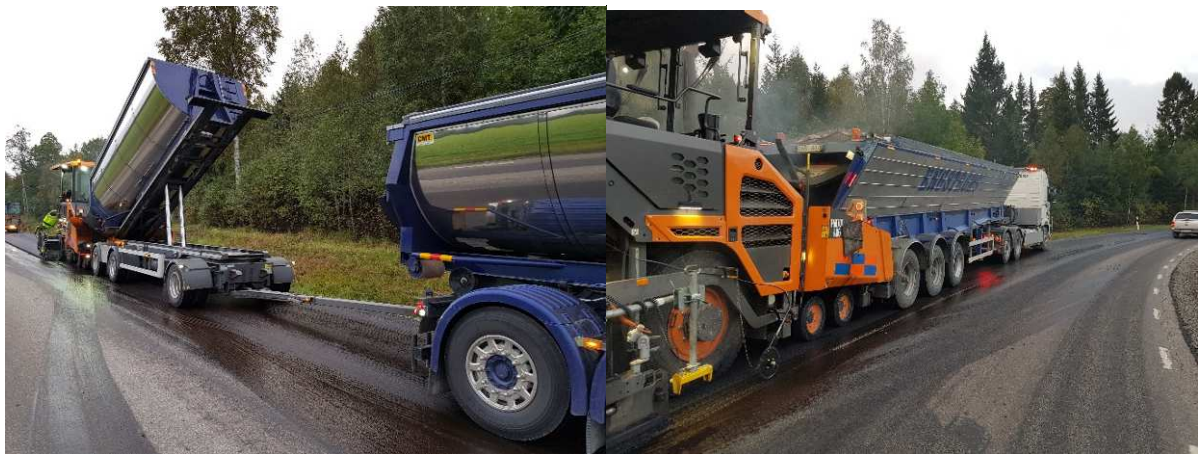
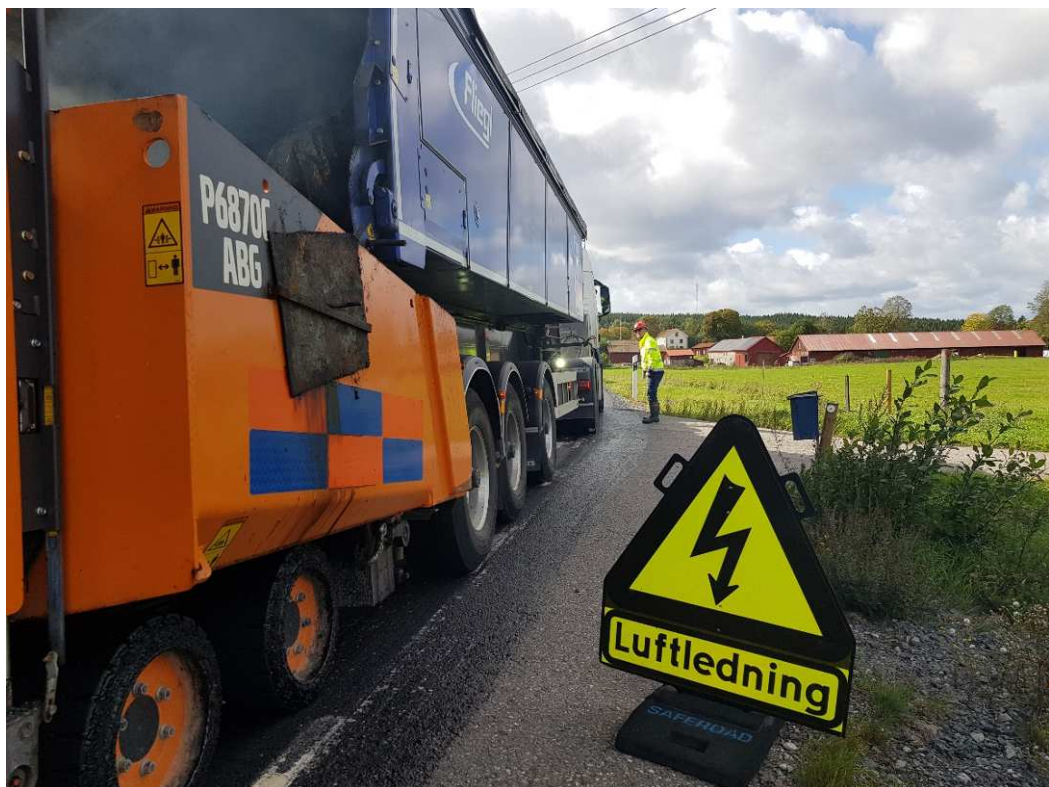
**Figur 16.** Transport av asfaltmassa med rundbottnade, botten tömmande samt Push-off flak.

Det andra objektet som vi utvärderade lastbilarna med Push-off flaken på var Väg 243 mellan Gyttopp och Älvhyttan. Asfaltmassan (justeringslager av ABb16 70/100) tillverkades vid asfaltverket i Hallsberg och försöken utfördes under två dagars läggning den 11 och 12/9. Transportsträckan från verket var ca 7 mil och det tog ca 1,5 timme innan asfaltmassan lades ut från det att flaken fylldes. De båda Push-off flaken gick efter varandra och ett antal lastbytes-zoner studerades med värmekameran samt att borrhämningar togs upp för analys av hållrumshalter. I detta försök användes både rundbottnade flak samt botten tömmare som jämförelse.

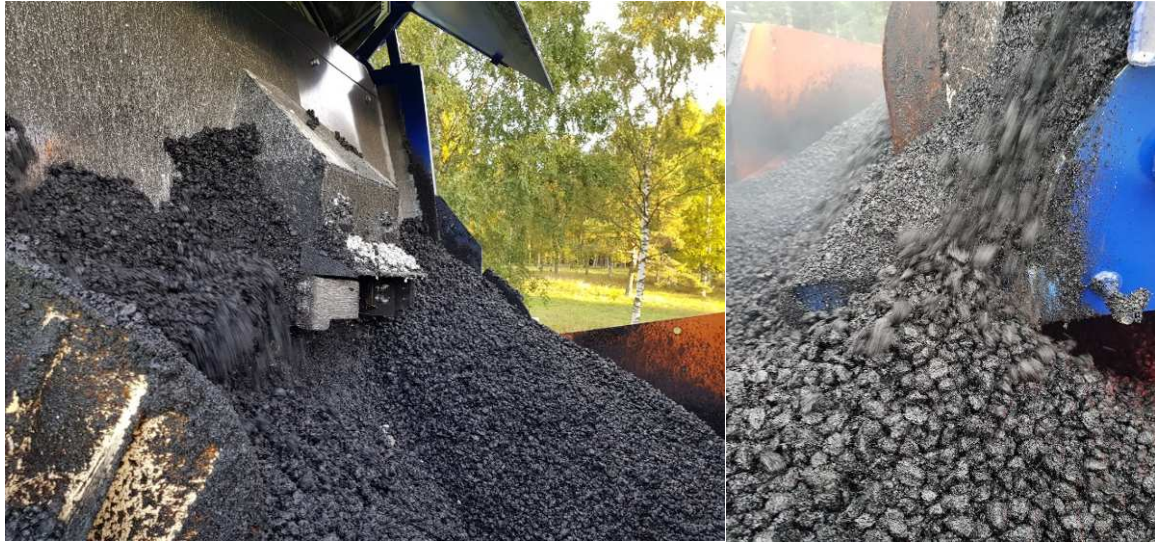
**Figur 17.** Tömning av Push-off flak

Lastningstekniken var bättre och framstammen fylldes med asfaltmassan vilket minimerade klumpbildningen och asfaltmassan behöll värmen bättre. Fortfarande bildades det högar på båda sidor av läggarens matarband med separerat grövre material som kylde ner, se figur 17. Två iakttagelser som gjordes under läggningen var dels att Push-off lastbilarna fick göra omtag vid kurvor för att rikta in lossningen i läggartråget vilket medförde störningar. Den andra iakttagelsen var att varje gång som Push-off flaket startade att trycka ut asfaltmassan så blev det en stötvåg som fortplantades i asfälläggaren vilket kan innebära en risk för ojämnheter på färdig beläggningsyta.

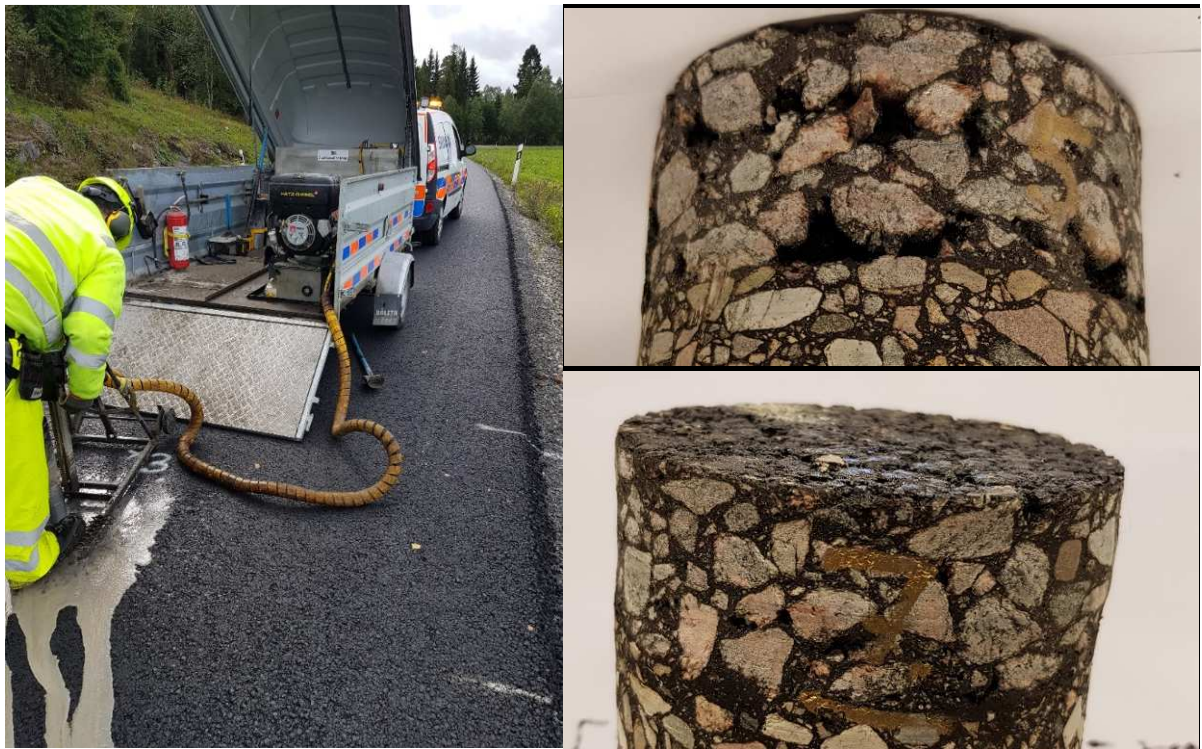
**Figur 18.** Borring hålrums halt: Översta kärnan lastbyte Push-off-Push-off, nedersta Push-off-bottentöm.

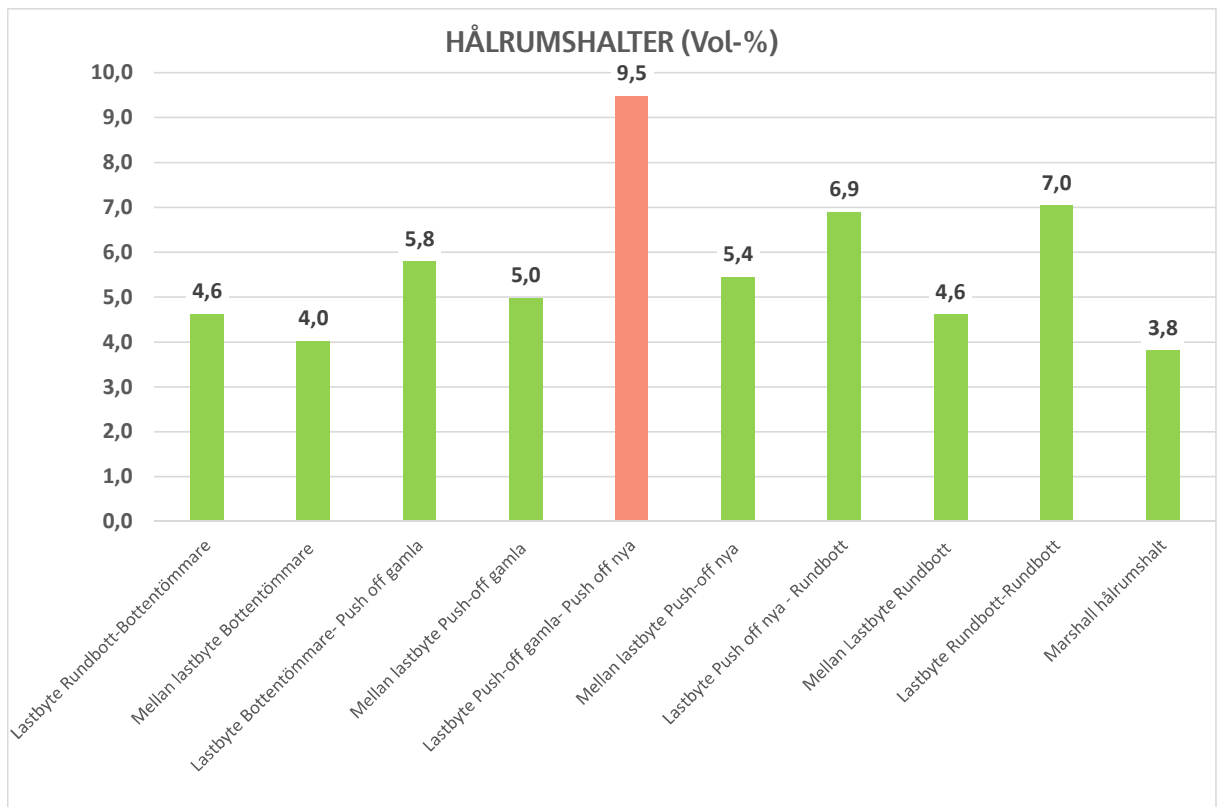
**Figur 21.** Resultat på hålrums halt i de olika borrhöjningarna samt Marshall-hålrums halt från asfaltmassa.

Försöken visar att hålrums halten blir för hög i lastbyteszonerna mellan de båda Push-off flaken, se figur 21. Däremot visar PDI-grafen, se tabell 2, att asfaltmassan är mer homogen mellan lastbytena och att PDI-värdena ligger kring 5-7 jämfört mot rundbottnade och bottentömmare som ligger kring 9.

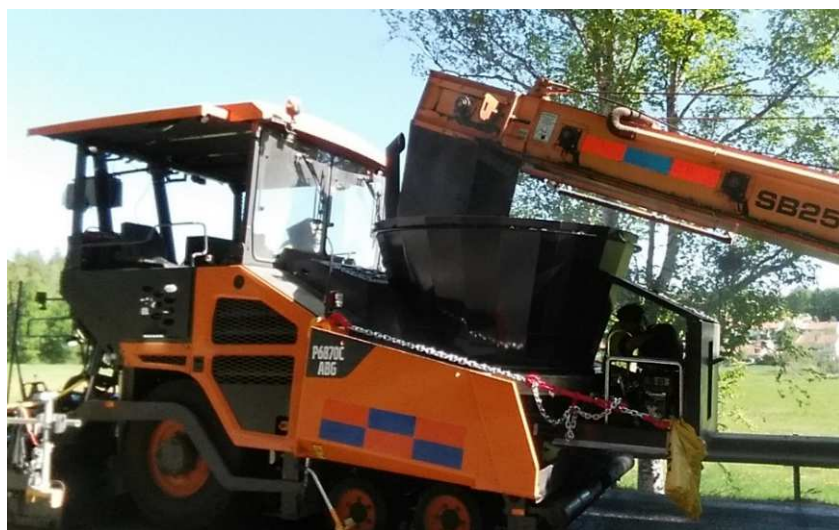
I detta projekt var även ett snurrande tråg monterat på läggaren (benämnd Cabola, se figur 23) för att ytterligare erhålla bättre homogenitet (PDI-värde) på utlagd färdig beläggning.

**Figur 23.** Cabola monterad i asfaltläggarens tråg.
