# HÅLLBARA BETONGVÄGAR – UNDERHÅLL (ETAPP I)

**Författare:****Roger Nilsson, Skanska Sverige AB, Teknik****Iad Saleh, NCC Sverige AB, Teknik****Mats Gustafsson, VTI****2022-11-07****SBUF stödjer**  
forskning & utveckling**som leder till**  
praktisk handling

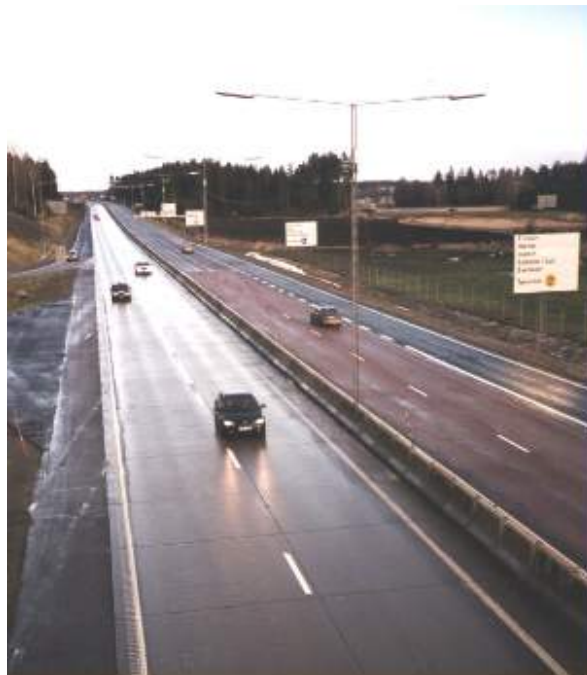
*Figur 1 Betongväg vid Arlanda (foto: VTI)*

- De betongvägar som finns i Sverige har haft blandade resultat:
  - Arlanda har visat på mycket liten spårbildning, efter 30 år behövdes ingen åtgärd. I en punkt har kraftig sprickbildning setts vilket beror på dålig undergrund och större trafik än beräknat.

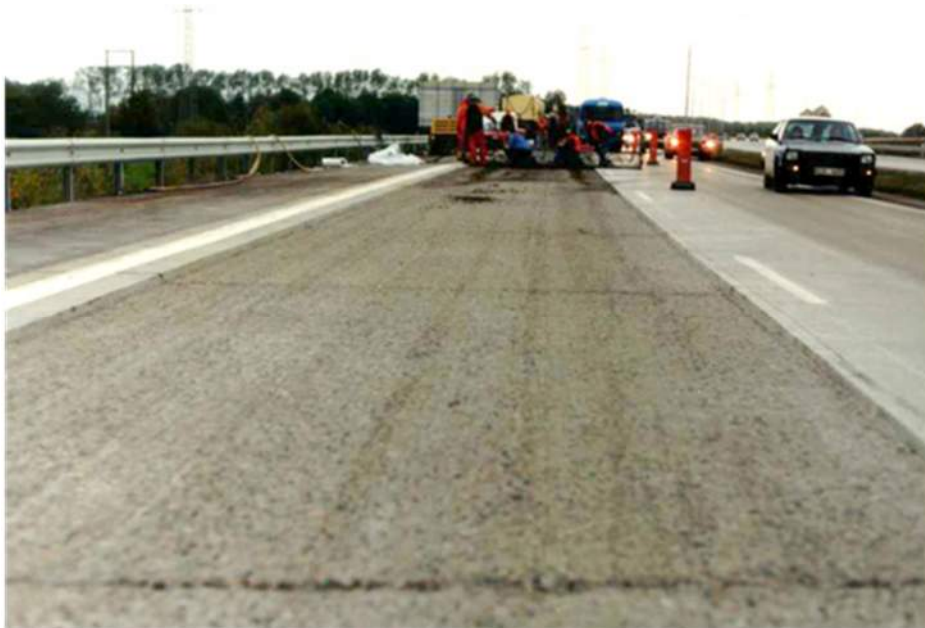
*Figur 2 Fräslåda (foto: Björn Kullander, Trafikverket)*

Reparationen av de svenska betongvägarna har skett på olika sätt men i merparten av fallen har den bestått i fräslåda samt ett slitlager av asfalt. Tunn pågjutning av betong (70 mm) har testats vid E4 Väla-Hyllinge.

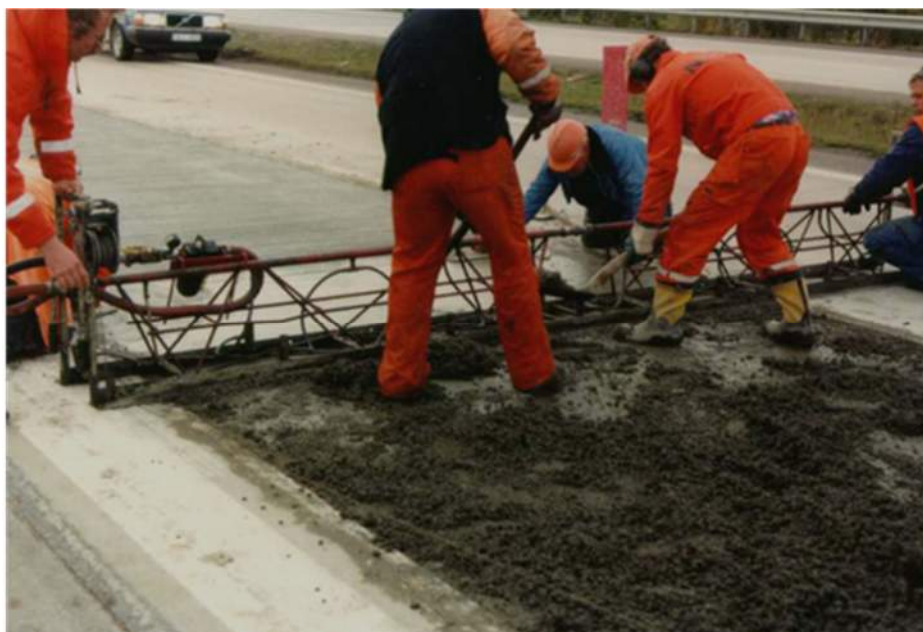
*Figur 3 Tunn pågjutning efter fräsning (foto: Björn Kullander, Trafikverket)*

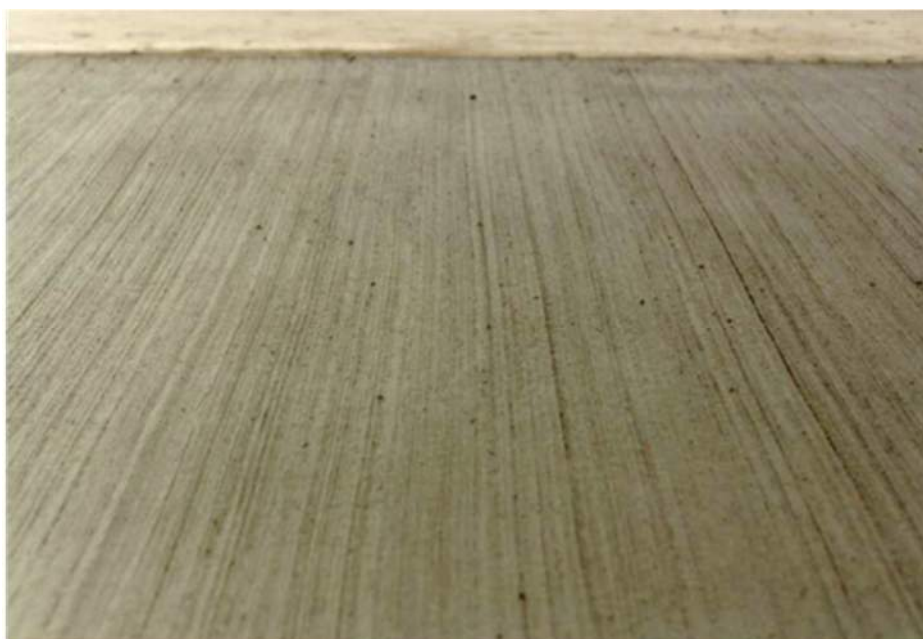
*Figur 4 Slutlig yta (foto Björn Kullander, Trafikverket)*

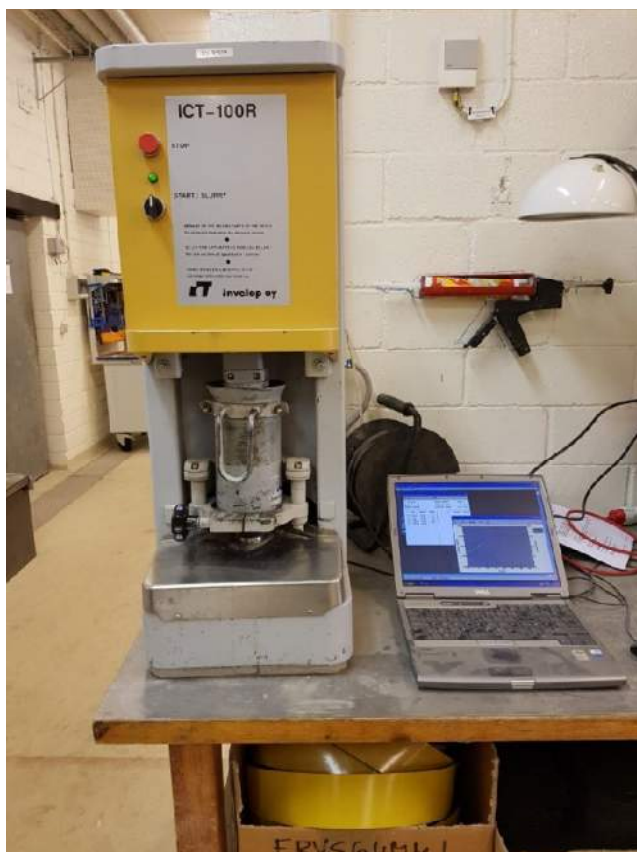
För samtliga betongrecept provades den färska betongen och bedömdes utifrån arbetbarhet och cementåtgång samt försök till bedömning av kompaktering via en så kallad ICT (provning enligt NT Build 427). En ICT-kompakterare används normalt till styva/jordfuktiga betonger (för till exempel stenplattor) och med den uppmättes den skärkraft som krävs för 10 cyklers belastning/kompaktering. Dvs vilken kompaktering som erhöles för en bestämd betongmängd för ett bestämt antal kompakteringscykler.

*Figur 1 ICT-kompakterare*

Med ICT-testet var tanken få ett numeriskt värde för kompaktering (i viss mån motsvarande omformningstal), och samtidigt få en uppfattning om betongen fortfarande ger bra yta utan separation i form av vätska i det färdiga provet. Syftet var också att göra ett försök till att ge värden på god kompakterbarhet för så pass styv betong inför utläggning i fält.

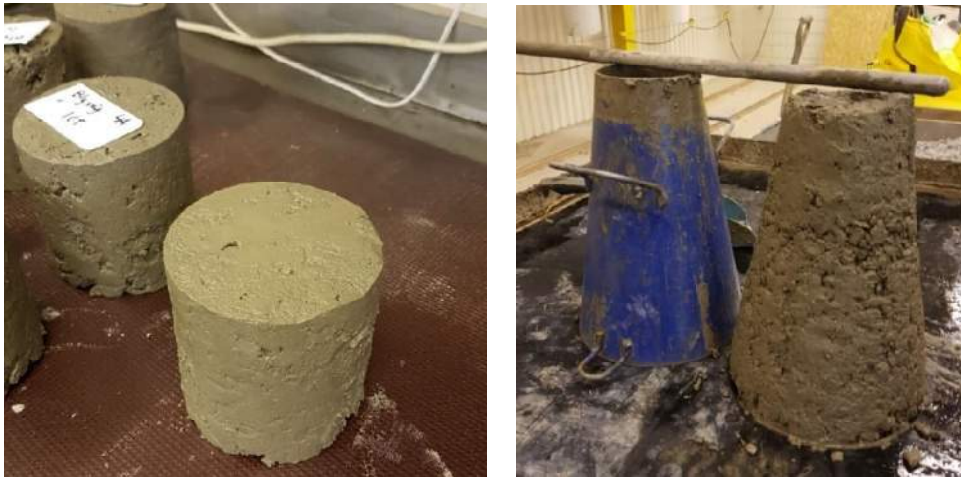
*Figur 3a och 3b packad cylinder från ICT och sättmått för Torphyttan*

Bilden på sättmättet blir något missvisande för denna sättmåttsklass då den visar porigheter, varför ICT blev mer vägledande. ”Känslan” som man går vidare med när man utför sättmått blir att antingen är betongen ”mjuk” eller ”stum”. Med andra ord så är sättmättet för detta ändamål ett trubbigt sätt att mäta betongens konsistens/arbetbarhet

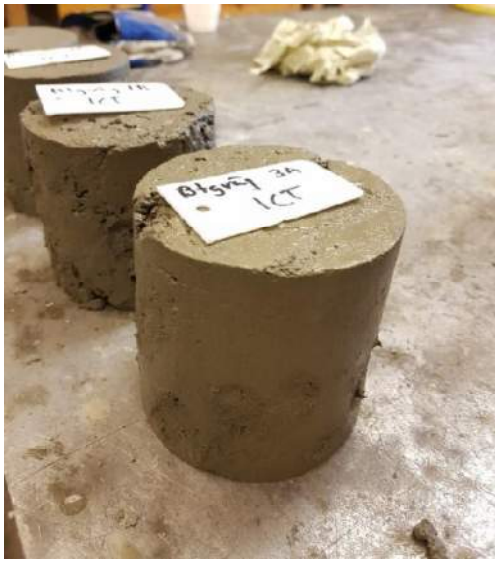
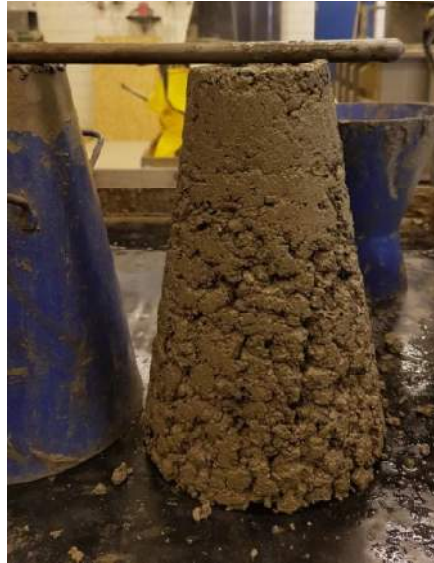
*Figurer 4a och 4b Packad cylinder och sättmått för Skutskär*

För de sämre betongkvaliteterna som varken kändes arbetbara eller kompakterbara för samma cementhalt märktes detta tydligt där en stor del ytorna är fattiga på cementpasta och ingen förbättring sker i ytan med kompaktering, se figur B4a och B4b.

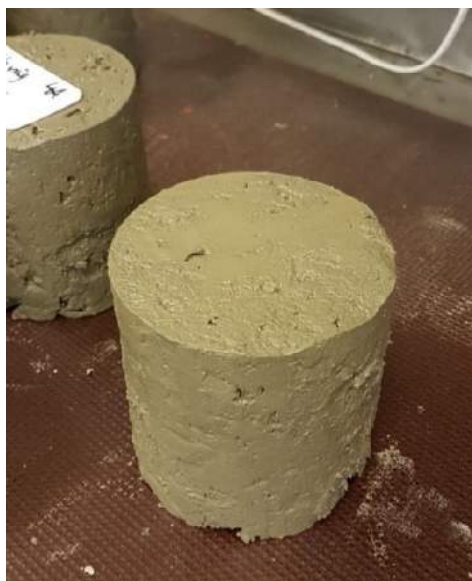
*Figur 10a Ett prov med god kompakterbarhet i ICT*

Vad gäller den färskas betongen och resultat från ICT kunde ses en viss relation mellan skärkraften och kompakterbarheten men framför allt bekräftades den känslan när man väl höll på med betongen för hand. Om en betong kunde upplevas "risig" (håller ej ihop, ej smidig) vid mätning av sättmått återspeglades det även i ICT. För de mindre arbetbara betongerna blev skärkraften högre och slutresultatet för den kompakterande cylindern blev också mycket tydlig med håligheter. Nedan foton visar på en jämförelse mellan ett bättre och ett sämre prov i ICT.

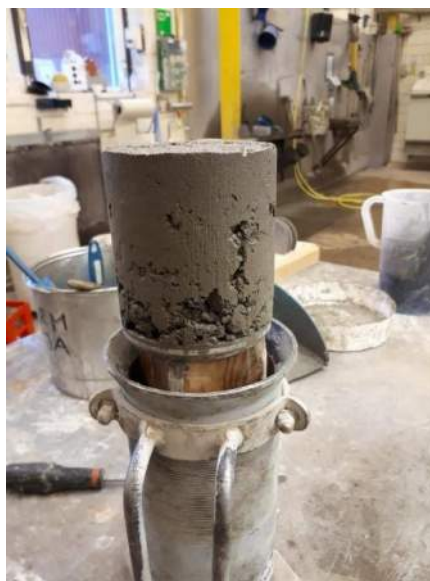
*Figur 10b Ett prov med sämre kompakterbarhet i ICT*

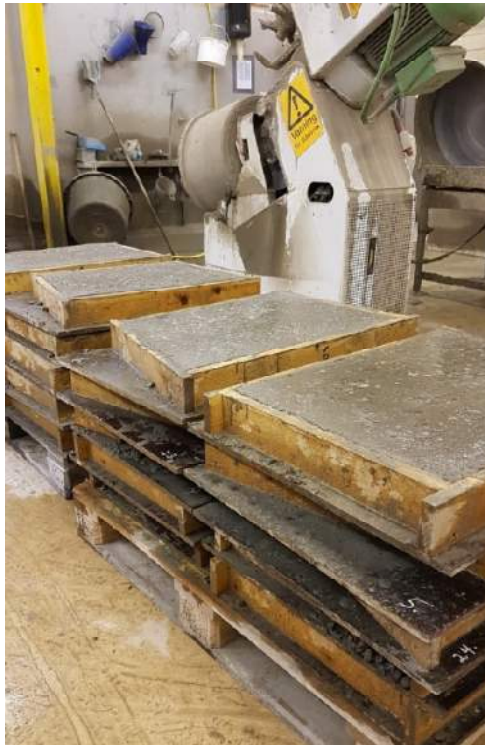
*Figur 13 Tillverkning av betongplattor på Cementa Researchs lab i Slite*

Från de ovan presenterade recepten har ett antal plattor tillverkats för vidare provning i provvägsmaskinen (PVM). De gjordes i en labblandare på Cementas lab i Slite, Gotland.

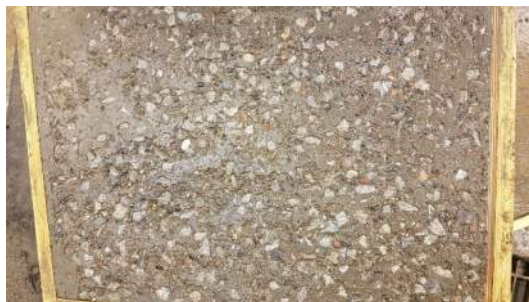
*Figur 14 Samtliga plattor behandlades med ytretarder så att cementskud tvättades bort och sten kunde friläggas.*

Efter blandning och gjutning påfördes ytretarder för att nästa dag kunna spola rent ytan från cementskud och sten friläggas. Se bilder nedan.

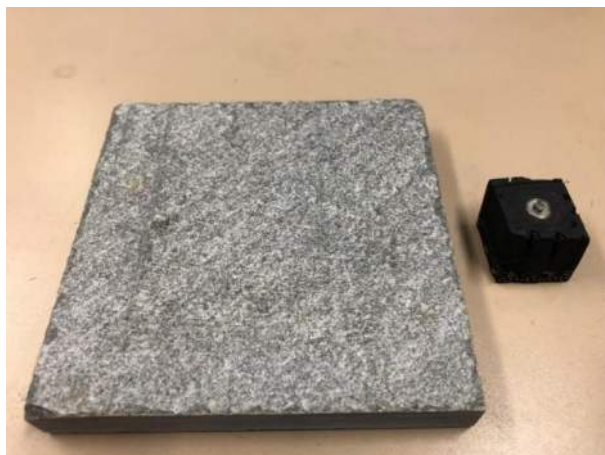
Figur 2. Till vänster vägmateriälsprovskropp och däckprovskropp. Till höger geometri för dubb, glidriktning är mot den breda diagonalen.

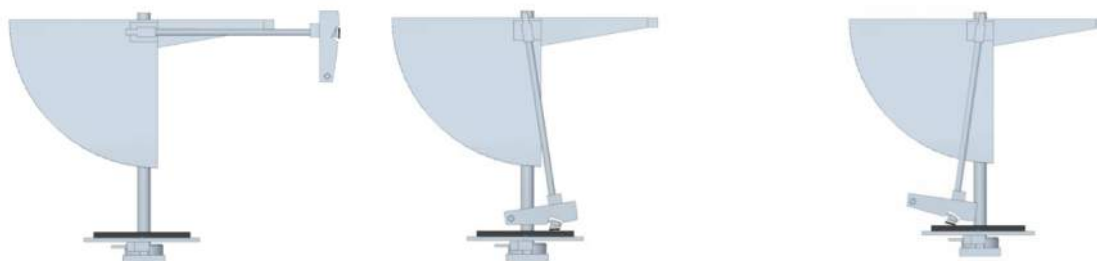
Figur 7. *Schematisk beskrivning av pendelprov. Till vänster startläge för prov. Mitten dubbdäcksprov går i kontakt med vägprov. Till höger dubbdäcksprov lämnar vägprov.*

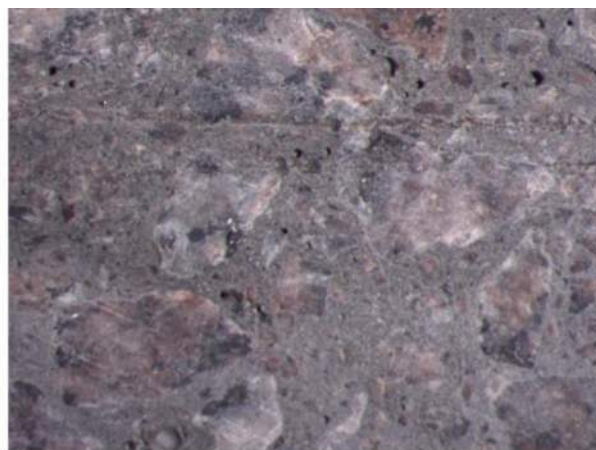
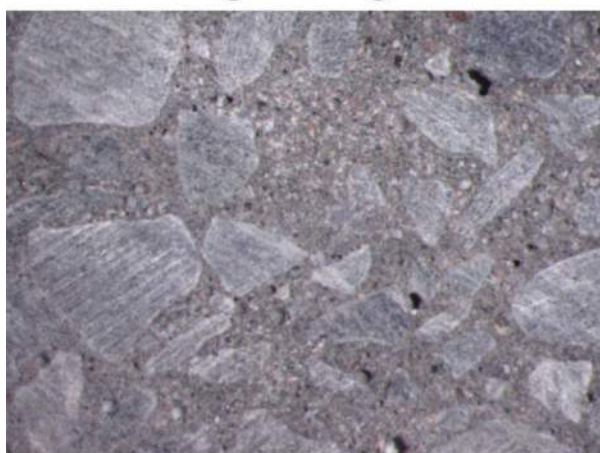
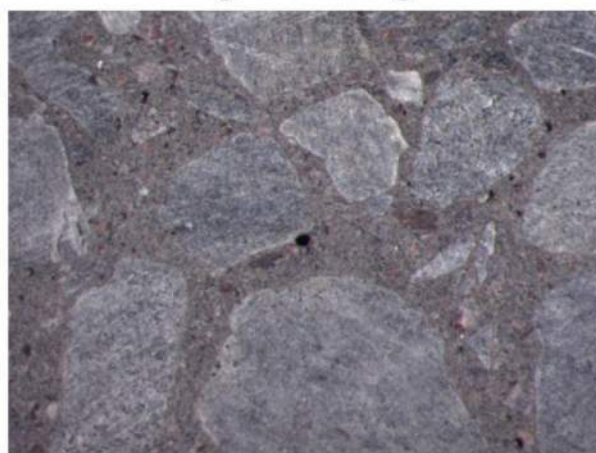
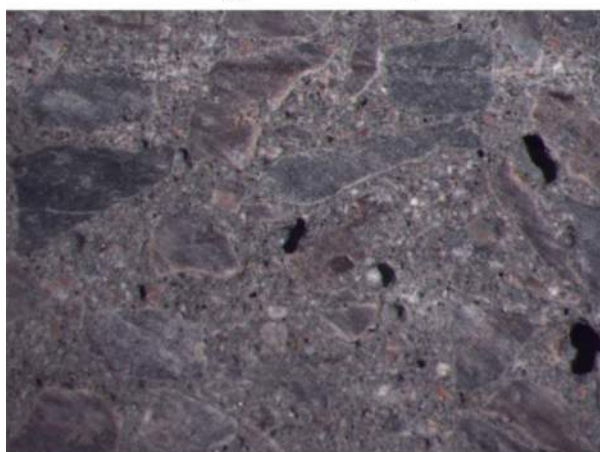
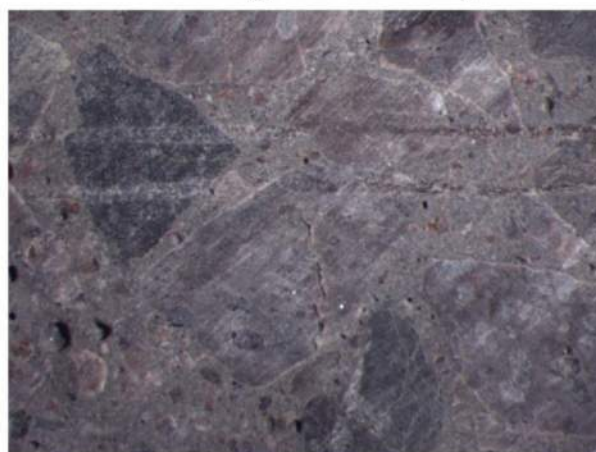
Figur 11. Fotografier av provade vägmateriälytor, storlek på avbildad yta 30 x 40 mm.

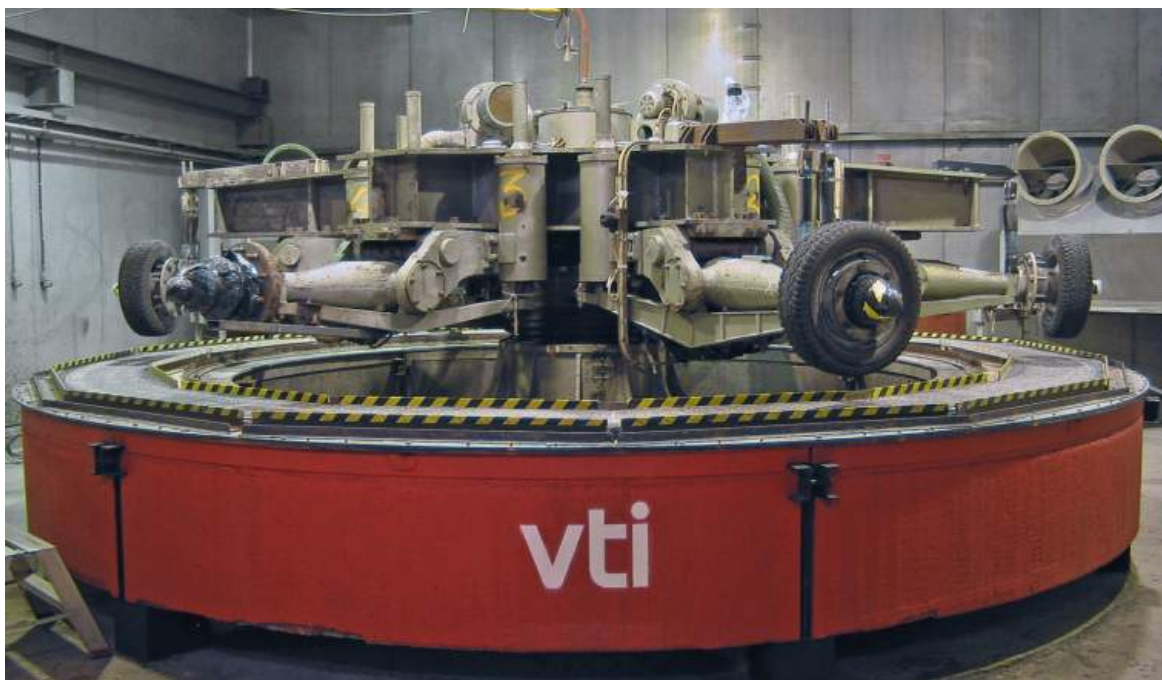
Hallen som maskinen står i kan kylas ner till under 0°C (beroende på årstid) och luftfuktigheten kan regleras. Beläggningarna som ska testas körs normalt först in. Inkörning av beläggningen innebär att det ytliga skiktet slits bort med hjälp av dubbdäckskörning under vattenbegjutning av banan enligt ett standardförfarande. Detta görs för att frilägga stenmaterialet så att belägningsytan är mer lik en normalt sliten beläggning. Standardinkörning innebär ca 20 000–30 000 varv i 70 km/h.

Figur 1. VTI:s provvägsmaskin (PVM).

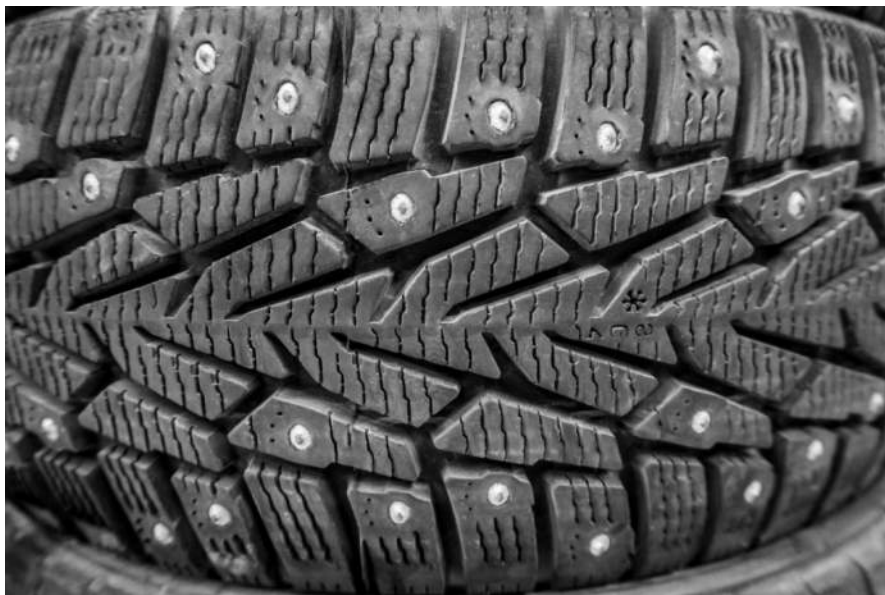
Figur 2 Dubbdäck av modell Nokian Nordman 7, som användes vid testerna.

Provvägsmaskinen körs i 70 km/h i temperaturer strax under 0 °C, för att simulera vinterförhållanden. Dubbdäcken som används i detta test är Nokian Nordman 7 med dimensionen 205/55 R16 med 127 dubbar per däck. Var 30 000<sup>de</sup> varv stannas maskinen och slitaget mäts på samtliga plattor med laserbalk, som mäter i en diagonal profil på varje platta. Dubbutsticket mäts på ett urval av 10 dubbar på varje däck. Första slitageomgången körs torr, därefter varannan med vattenbegjutning.

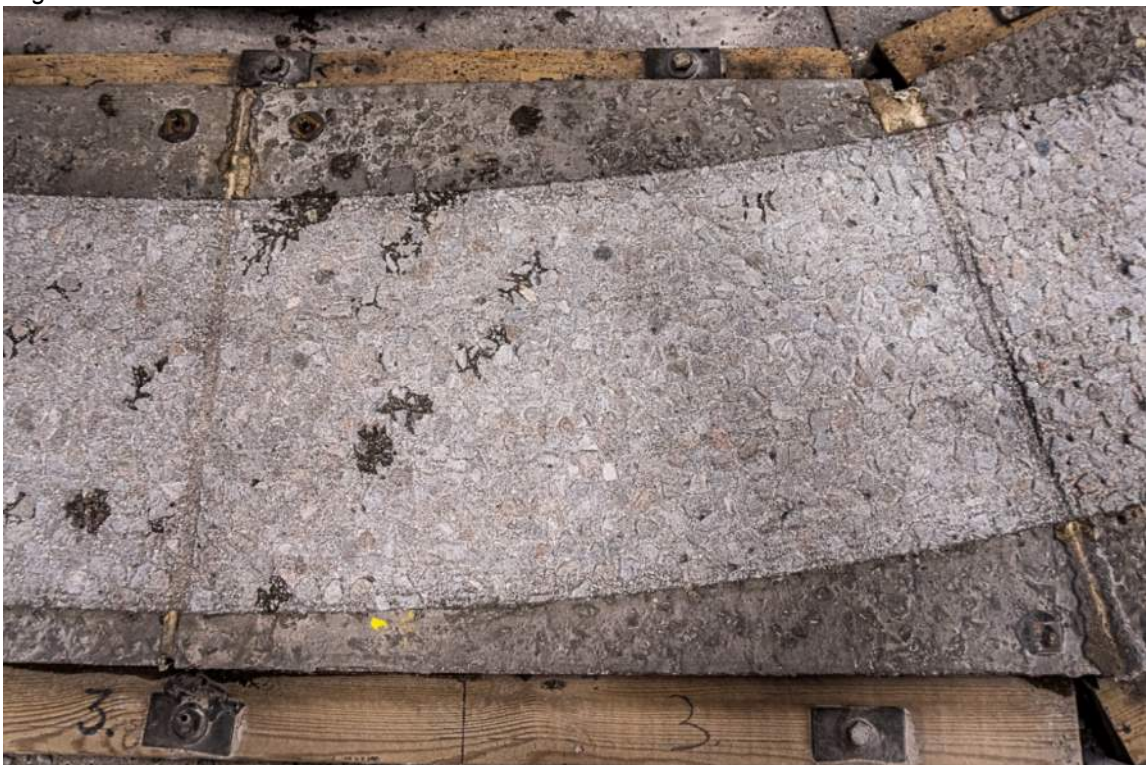
Figur 9 5H-2L (fläckar är kondensdropp från taket)

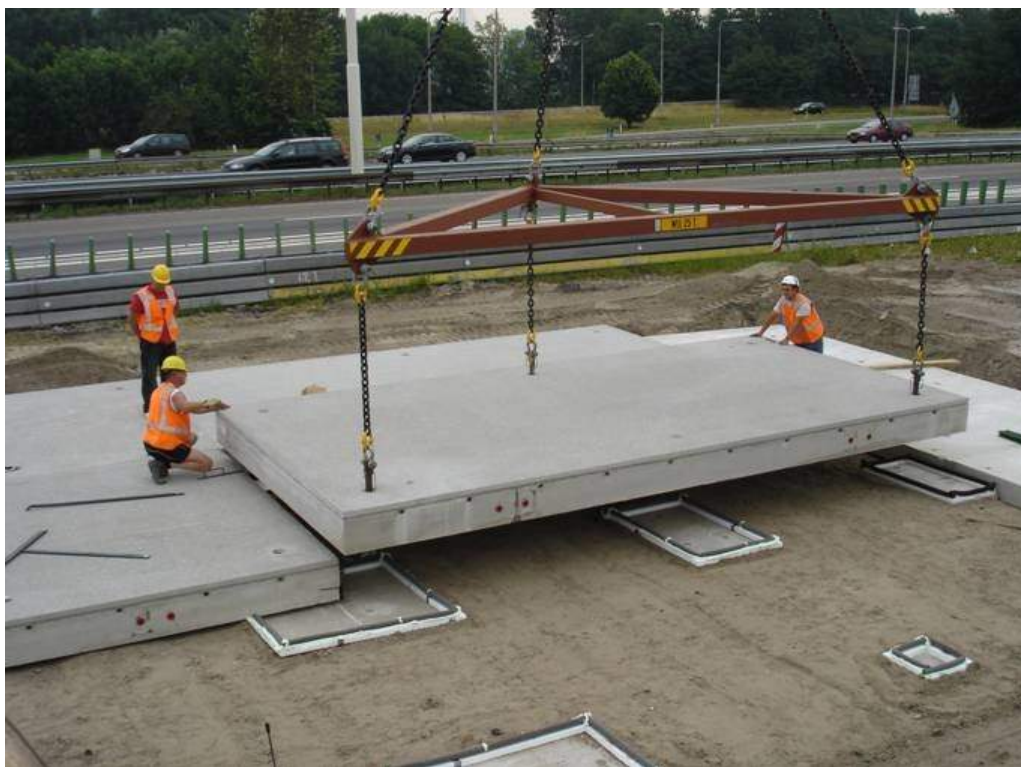
Figur 6 Utbyte av prefabricerade betongvägsplattor [5]

Exempel på snabba och effektiva åtgärder som bör kunna användas i Sverige innefattar till exempel, slipning/fräsning av betongytan samt byte av hela block med Prefabpaneler, se exempel nedan. På KTH pågår även forskning kring detta under ledning av prof. Johan Silfwerbrand.

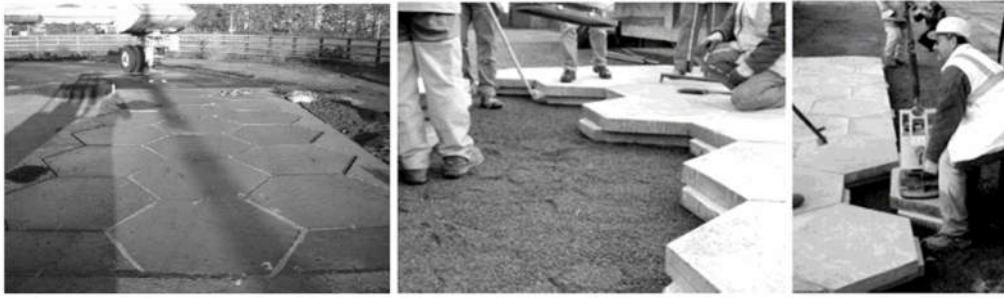
*Figur 7 Installation av hexagonala betongplattor [6]*

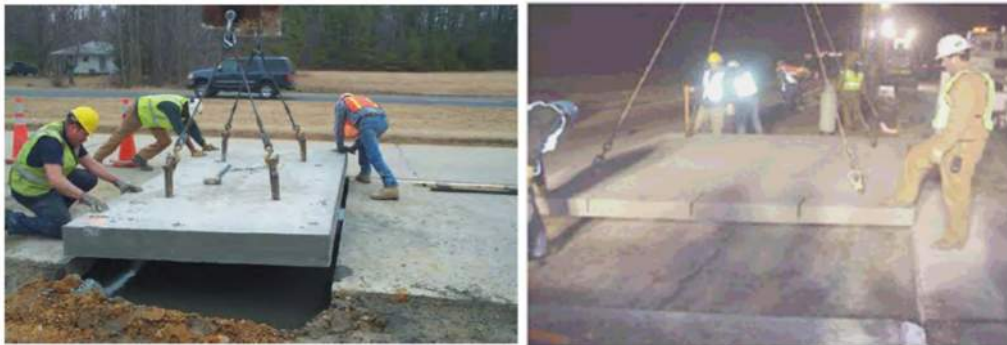
*Figur 8 Test av prefabricerade betongblock i Virginia och Colorado [6].*

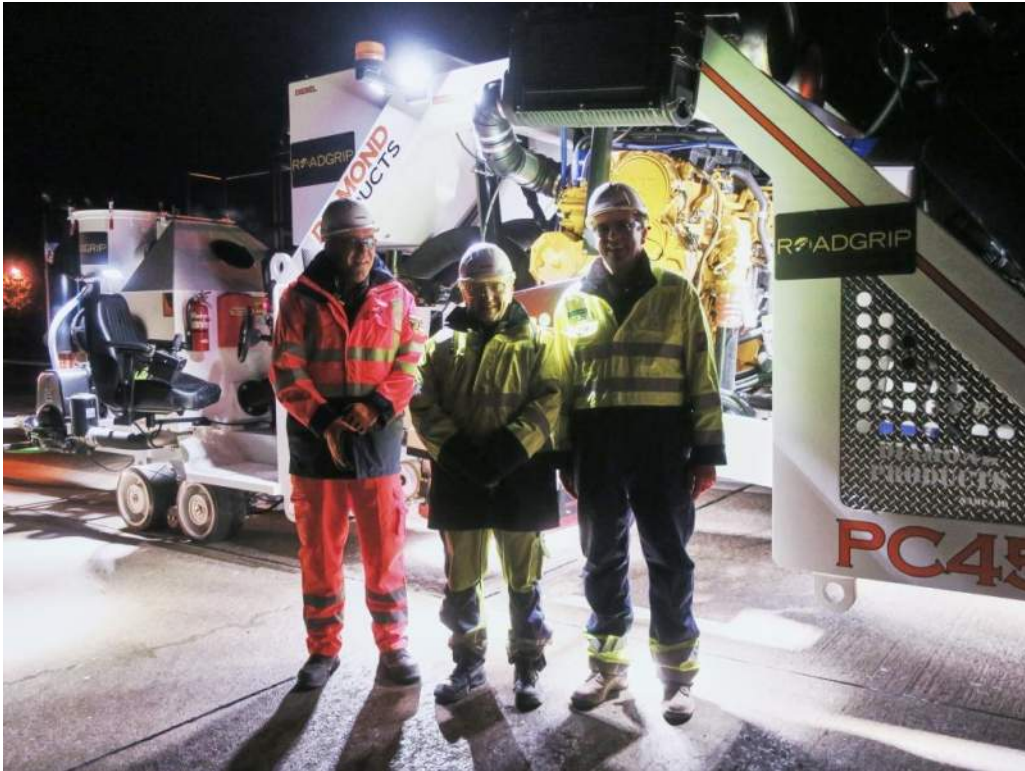
Figur 9-12 illustrerar slippningsförsök på M1.

*Figur 9 Studiebesök provsträcka på M1*

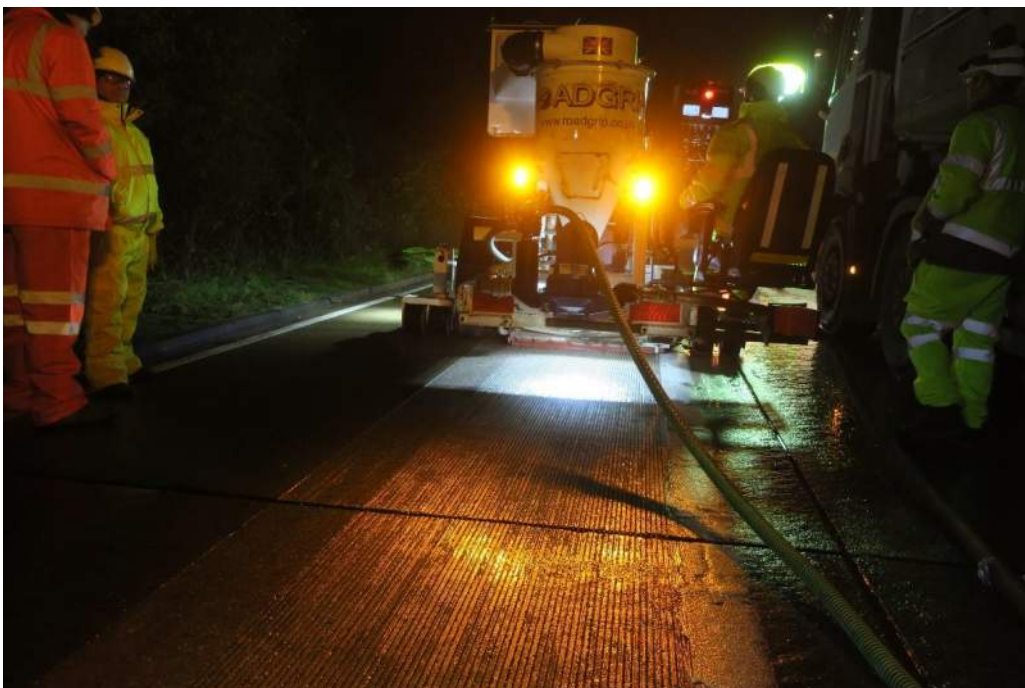
*Figur 10 Slipning del av M1*

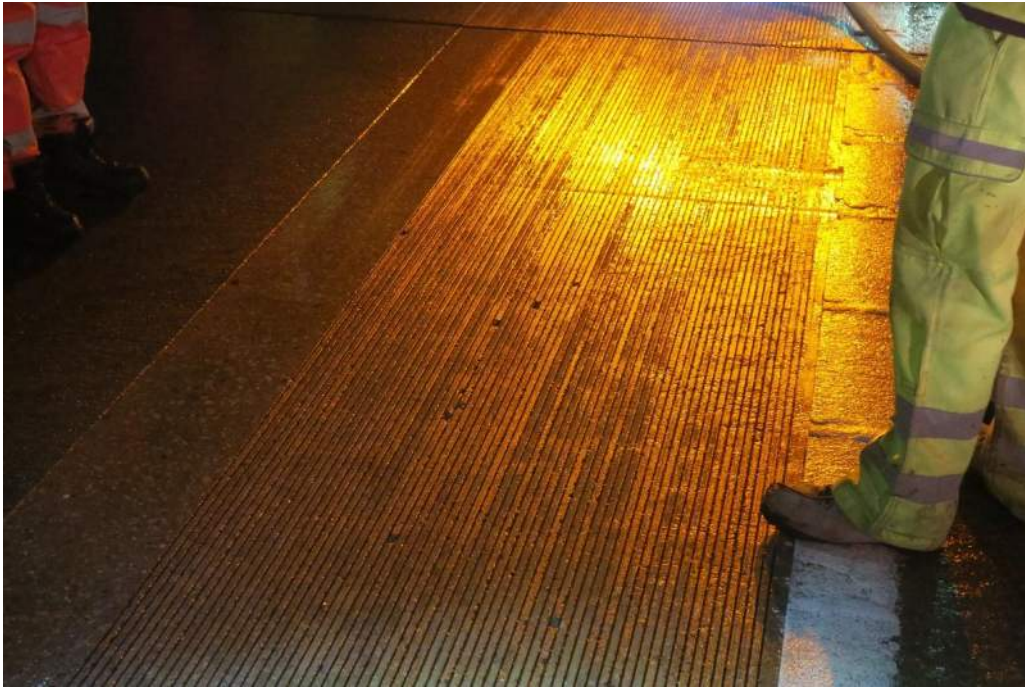
*Figur 11 Resultat av slipning del av M1*

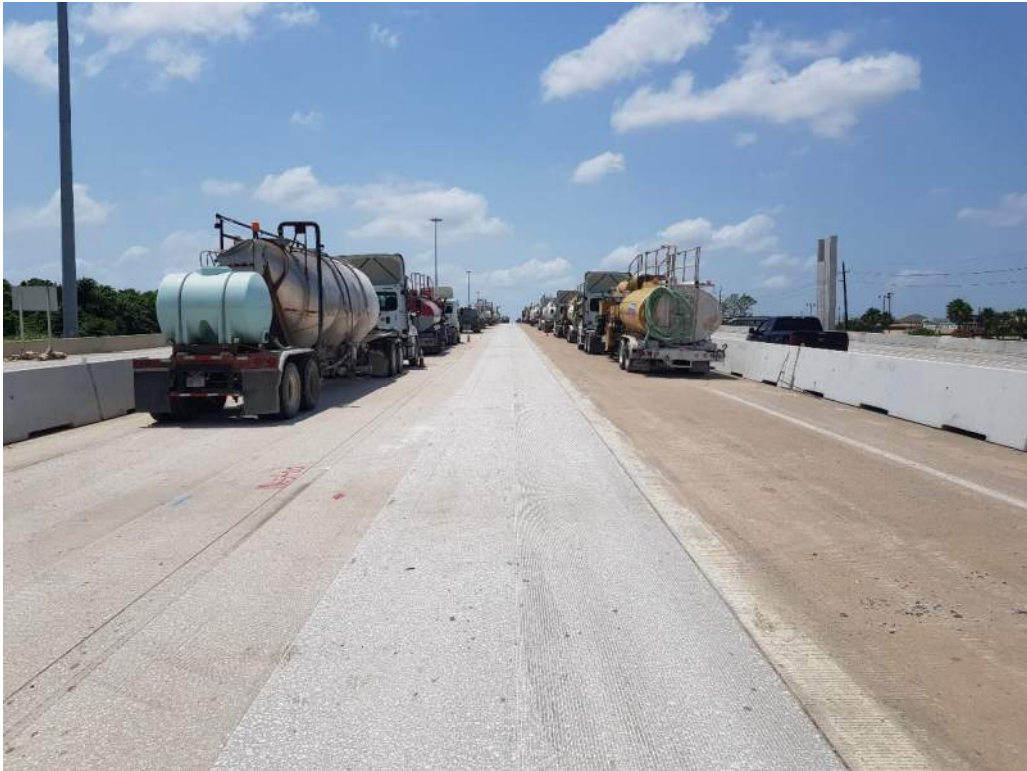
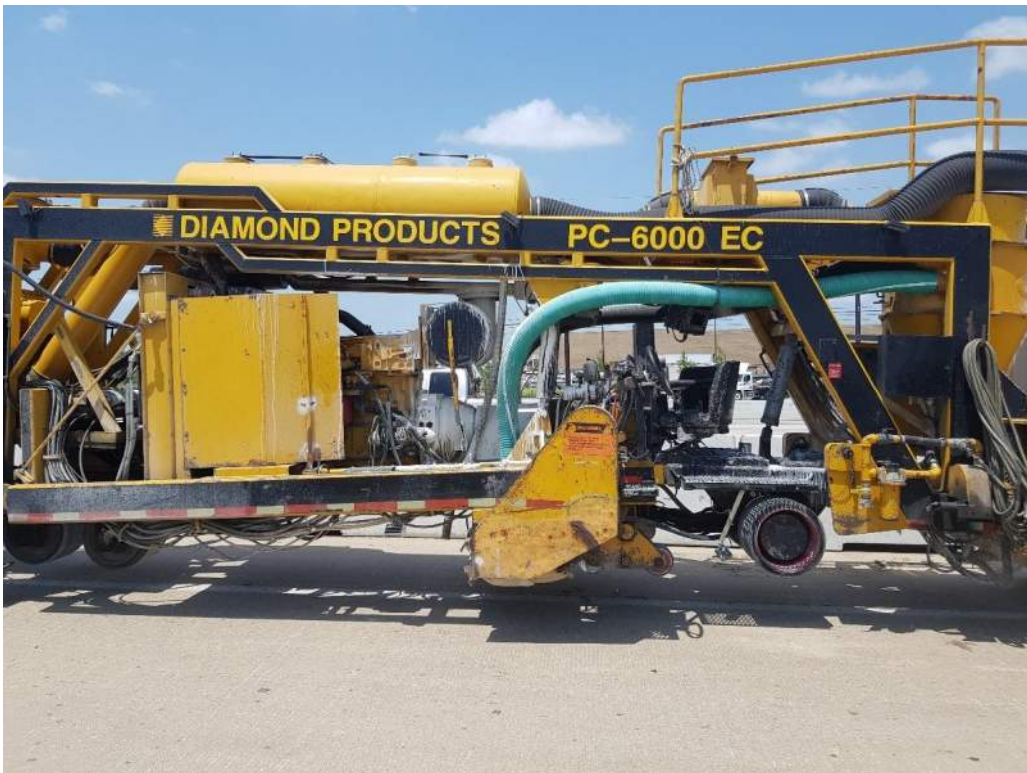
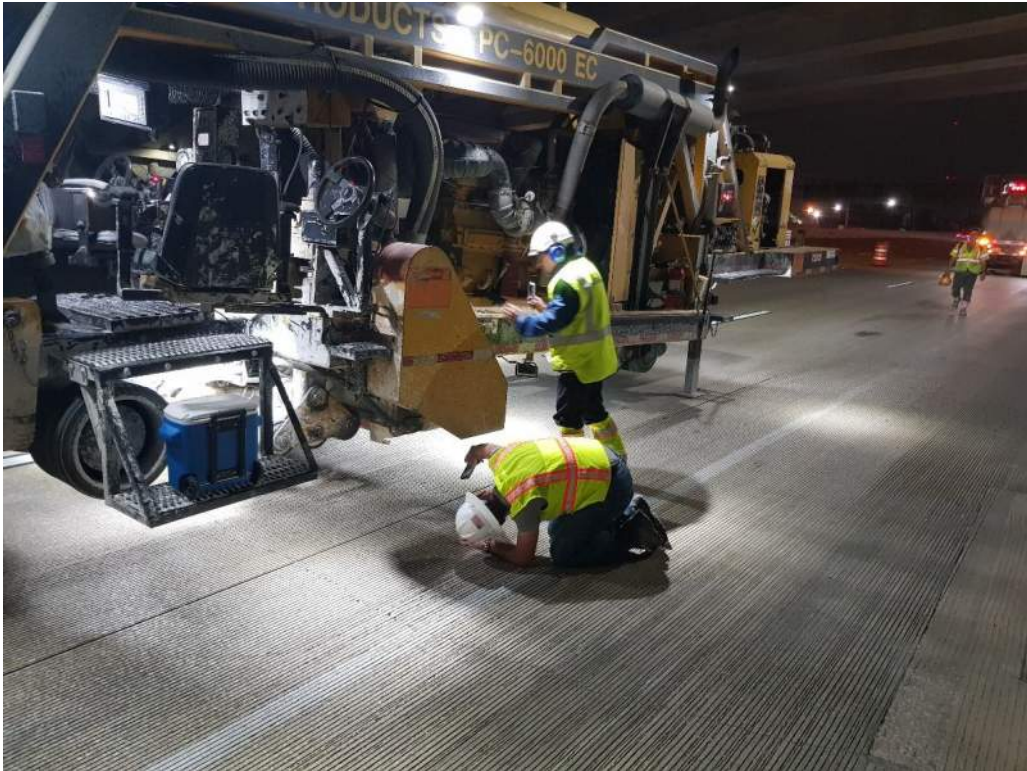
Figur 13–25 visar exempel på de olika momenten. Figur 14–16 visar exempel på de olika utrustningar som användes under slipningen. Figur 17 visar trumman med diamantsågblad som används i första steget (planfräsning). Sågbladen är ca 3 mm tjocka och sitter ca 0,9 mm avstånd mellan varandra. Figur 18 visar exempel på resultat av första slipningen. Figur 19 visar exempel på trumma som användes i andra steget. Det kan noteras att diamantsågbladen är separerade för att orsaka den negativa texturen. Tjocklek på sågbladen i andra steget är ca 2,5 mm och sitter med ett avstånd mellan 12–16 mm. Normalt är sågdjupet 3–5 mm. Figur 20 visar resultat efter första och andra slipningen. Figur 21–25 visar exempel på slutresultatet efter slipning. Bullerreduktion på några dB har uppmätts.

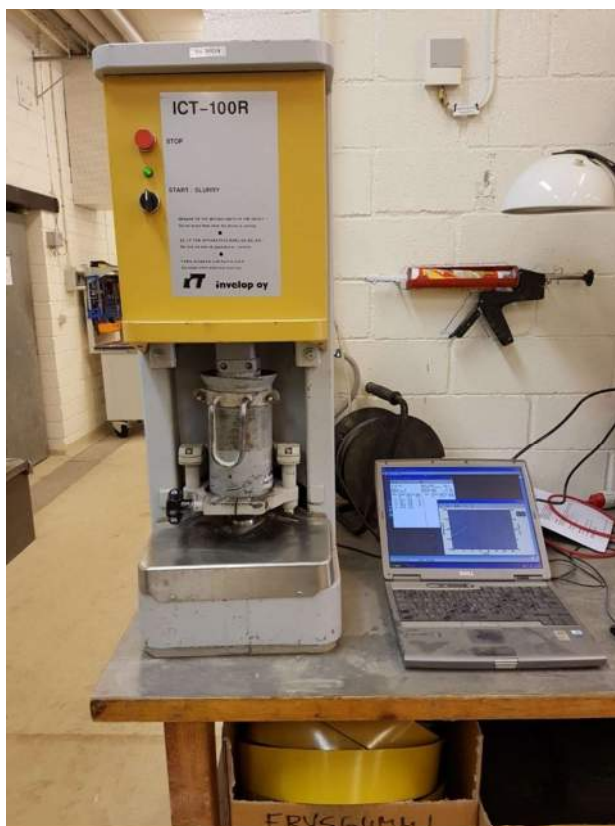
För samtliga betongrecept provades den färska betongen och bedömdes utifrån arbetbarhet och cementåtgång samt försök till bedömning av kompaktering via en så kallad ICT (provning enligt NT Build 427). En ICT-kompakterare används normalt till styva/jordfuktiga betonger (för till exempel stenplattor) och med den uppmättes den skärkraft som krävs för 10 cyklers belastning/kompaktering. Dvs vilken kompaktering som erhöles för en bestämd betongmängd för ett bestämt antal kompakteringscykler.

*Figur 1 ICT-kompakterare*

Med ICT-testet var tanken få ett numeriskt värde för kompaktering (i viss mån motsvarande omformningstal), och samtidigt få en uppfattning om betongen fortfarande ger bra yta utan separation i form av vätska i det färdiga provet. Syftet var också att göra ett försök till att ge värden på god kompakterbarhet för så pass styv betong inför utläggning i fält.

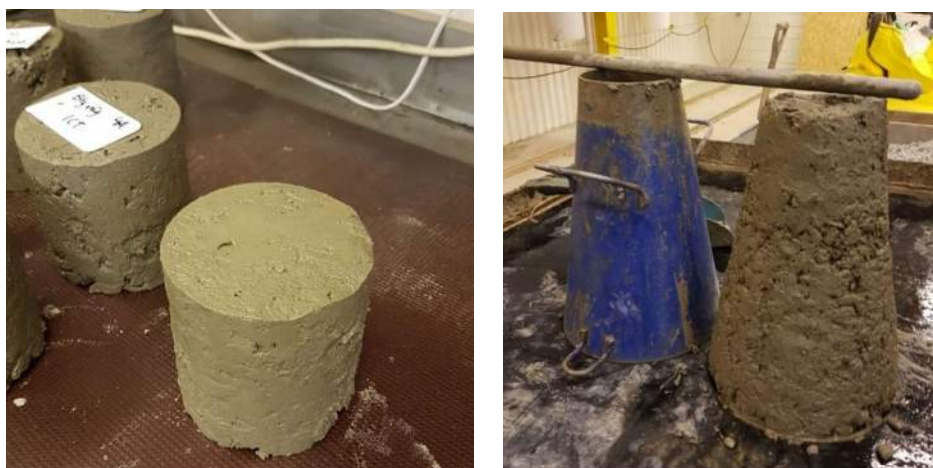
*Figur 3a och 3b packad cylinder från ICT och sättmått för Torphyttan*

Bilden på sättmättet blir något missvisande för denna sättmåttssklass då den visar porigheter, varför ICT blev mer vägledande. "Känslan" som man går vidare med när man utför sättmått blir att antingen är betongen "mjuk" eller "stum". Med andra ord så är sättmättet för detta ändamål ett trubbigt sätt att mäta betongens konsistens/arbetbarhet

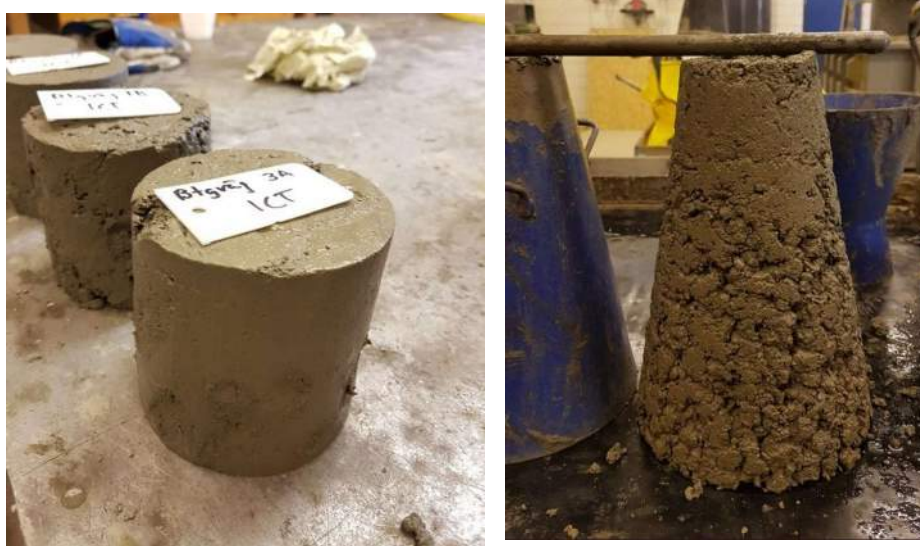
För de sämre betongkvaliteterna som varken kändes arbetbara eller kompakterbara för samma cementhalt märktes detta tydligt där en stor del ytor är fattiga på cementpasta och ingen förbättring sker i ytan med kompaktering, se figur B4a och B4b.

*Figurer 4a och 4b Packad cylinder och sättmått för Skutskär*

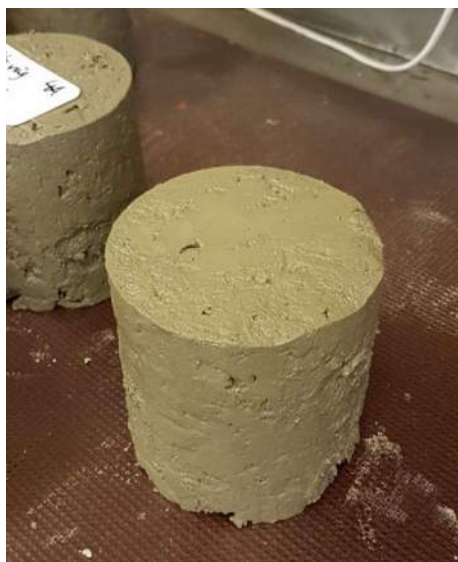
Vad gäller den färiska betongen och resultat från ICT kunde ses en viss relation mellan skärkraften och kompakterbarheten men framför allt bekräftades den känslan när man väl höll på med betongen för hand. Om en betong kunde upplevas "risig" (håller ej ihop, ej smidig) vid mätning av sättmått återspeglades det även i ICT. För de mindre arbetbara betongerna blev skärkraften högre och slutresultatet för den kompakterande cylindern blev också mycket tydlig med håligheter. Nedan foton visar på en jämförelse mellan ett bättre och ett sämre prov i ICT.

*Figur 10a Ett prov med god kompakterbarhet i ICT*

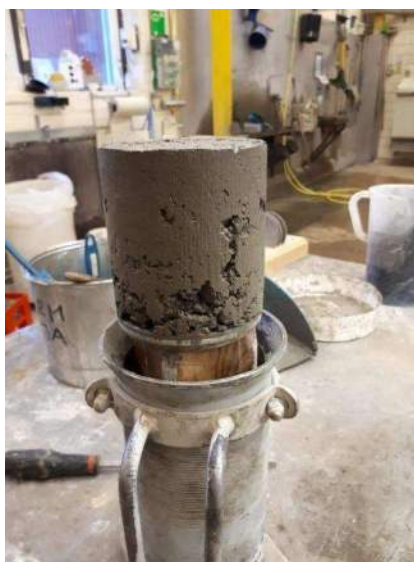
*Figur 10b Ett prov med sämre kompakterbarhet i ICT*

En fördel med att använda så pass styva betonger i detta läge var att det gav ett snabbt svar på vilka material som krävde mer energi och mer cement för att erhålla en betong som skulle kunna fungera till vägbetong.

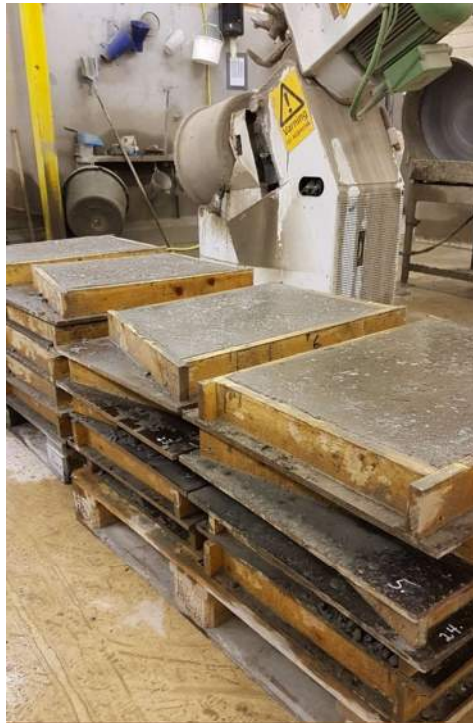
Från de ovan presenterade recepten har ett antal plattor tillverkats för vidare provning i provvägsmaskinen (PVM). De gjordes i en labblandare på Cementas lab i Slite, Gotland.

*Figur 13 Tillverkning av betongplattor på Cementa Researchs lab i Slite*

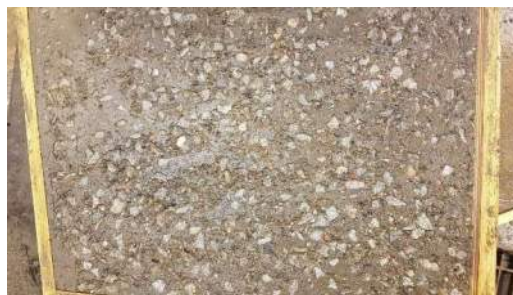
Efter blandning och gjutning påfördes ytretarder för att nästa dag kunna spola rent ytan från cementskiv och sten friläggas. Se bilder nedan.

*Figur 14 Samtliga plattor behandlades med ytretarder så att cementskiv tvättades bort och sten kunde friläggas.*

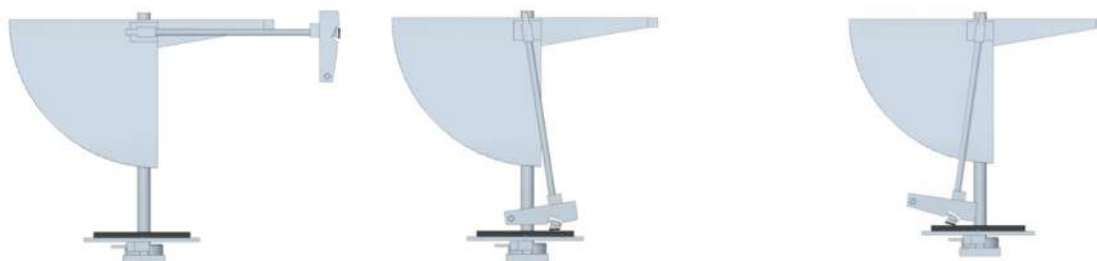
Figur 7. *Schematisk beskrivning av pendelprov. Till vänster startläge för prov. Mitten dubbdäcksprov går i kontakt med vägprov. Till höger dubbdäcksprov lämnar vägprov.*

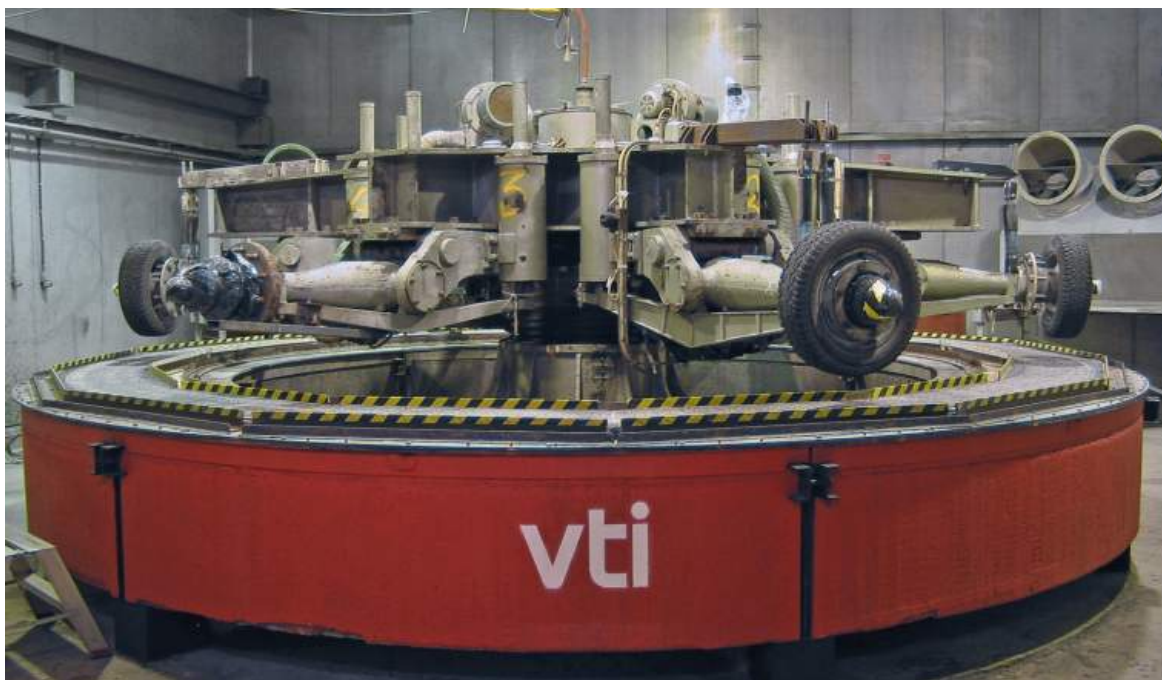
Hallen som maskinen står i kan kylas ner till under 0°C (beroende på årstid) och luftfuktigheten kan regleras. Beläggningarna som ska testas körs normalt först in. Inkörning av beläggningen innebär att det ytliga skiktet slits bort med hjälp av dubbdäckskörning under vattenbegjutning av banan enligt ett standardförfarande. Detta görs för att frilägga stenmaterialet så att belägningsytan är mer lik en normalt sliten beläggning. Standardinkörning innebär ca 20 000–30 000 varv i 70 km/h.

Figur 1. VTI:s provvägsmaskin (PVM).

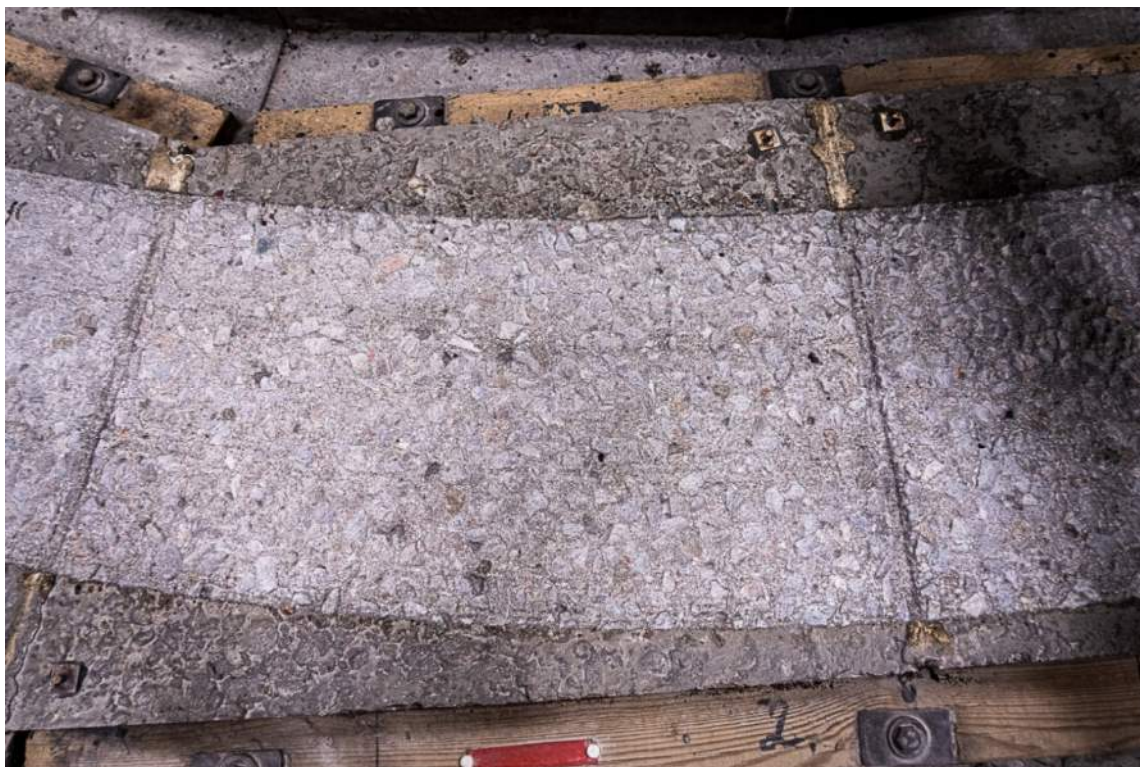
Figur 8 5F-4L

Några bilder på plattorna efter 120 000 varv

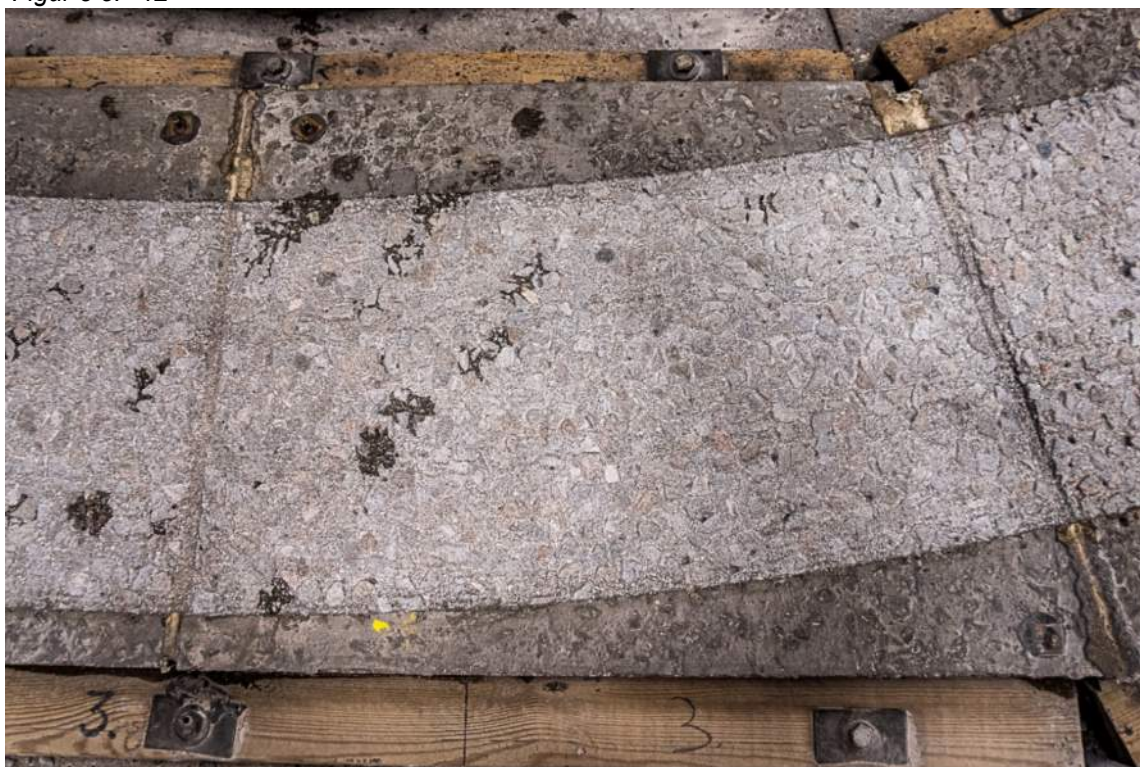
Figur 9 5H-2L (fläckar är kondensdropp från taket)
