# HÅLLBARA BETONGVÄGAR – UNDERHÅLL (ETAPP I)

**Författare:****Roger Nilsson, Skanska Sverige AB, Teknik****Iad Saleh, NCC Sverige AB, Teknik****Mats Gustafsson, VTI****2022-11-07****SBUF stödjer**  
forskning & utveckling**som leder till**  
praktisk handling

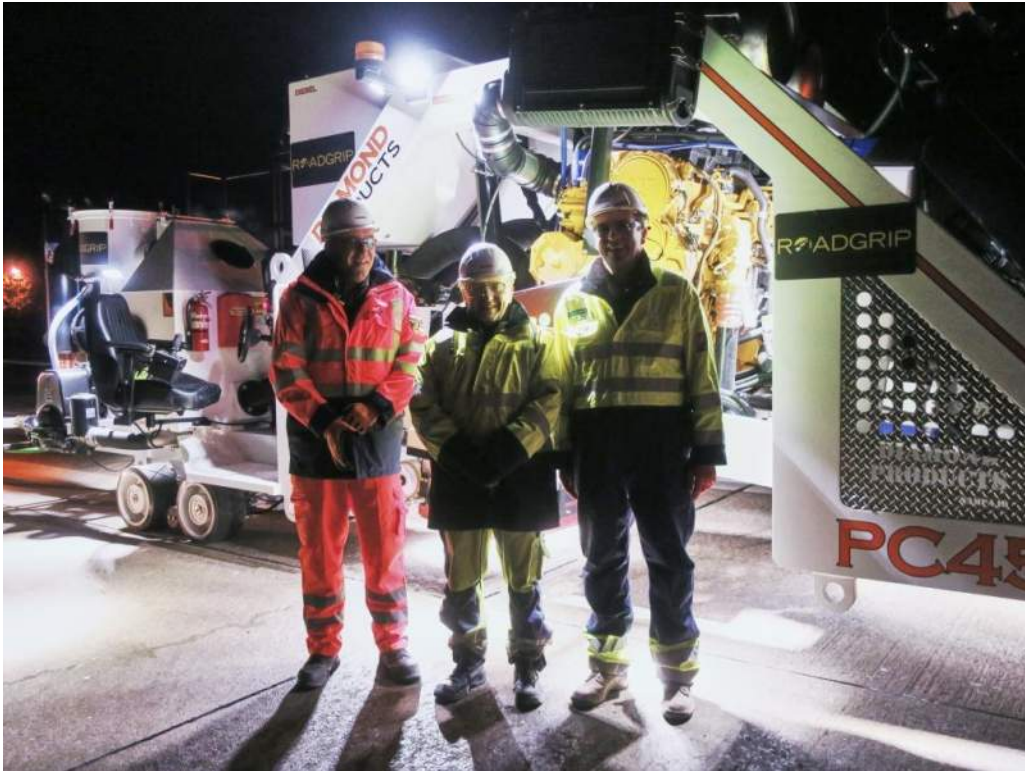
Figur 9-12 illustrerar slipningsförsök på M1.

*Figur 9 Studiebesök provsträcka på M1*
