Erfarenhetsåterföring av halvvarma massor SBUF projekt 12269

Av: Karl Öhman
Datum: 2012-01-30
Telefon: 0733 84 71 10

Erfarenhetsåterföring av halvvarma massor

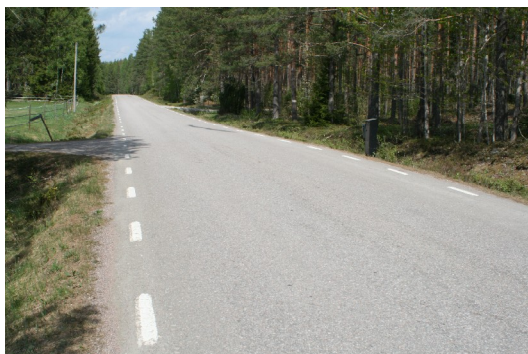
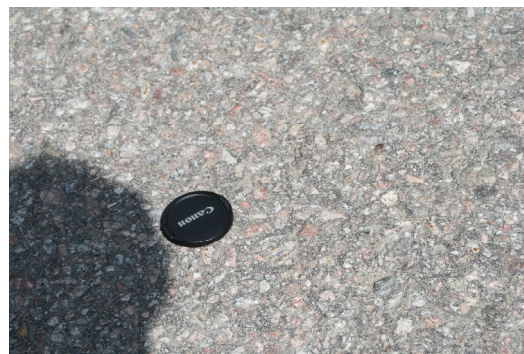
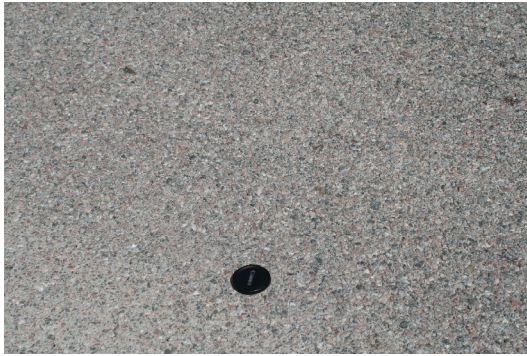
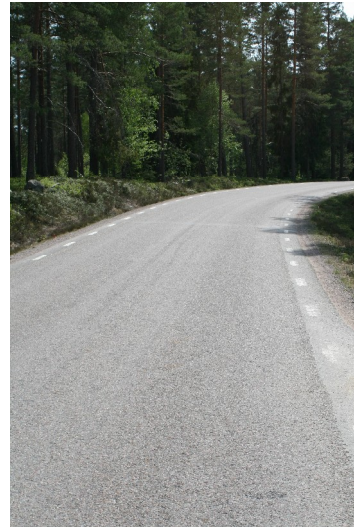
Bild 1 Norra delen

Beläggningen på väg 620 mellan Järlåsa - Östfora utfördes under beläggningssäsongen 1997 och är ca 11km lång. Vägytan har en fin struktur och goda funktionella egenskaper. Delar av vägen är ytbehandlad i de södra delarna. Beläggningen består av en MJOG 16 V6000. Enligt analysen av ingående materialet ligger korngradningen delvis utanför gränslinjerna för MJOG 16. Ingen direkt nedkrossning av stenmaterialet kan konstateras.

Beläggningen på väg 620 uppvisar exceptionellt bra ITSР-värden för en beläggningssålder på 14 år. Draghållfastheterna är cirka det dubbla jämfört med en nyproducerad MJOG 16 V6000. Styvheten visar på en flexibel beläggning vilket även analysresultatet för viskositeten visar. Provtagningsplatsen utgörs av en yta som inte ytbehandlats .

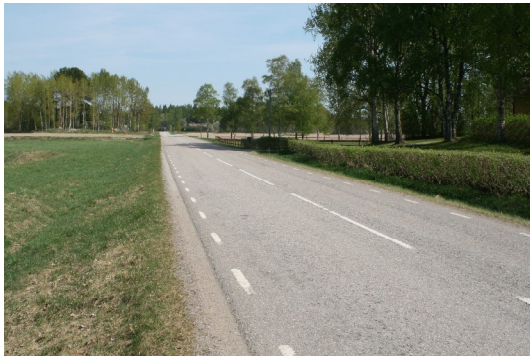
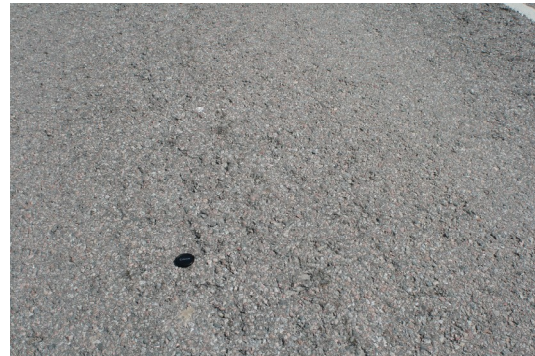
Bild 5

Beläggningen på väg 858 mellan Heby och korsning väg 623 utfördes under beläggningssäsong 2001 och är ca 3km lång. Beläggningen utgörs av en MJOG 16 V6000. Objektet har en något öppen struktur och är obehandlad.

Provningsen av beläggningen på väg 858 mellan Heby och vägskäl 623 utfördes endast beträffande analys av ingående material och bitumen. Resultaten visar på en öppen beläggning med hög bärighet sett till bitumenets viskositet och mjukpunkt vilka ligger inom intervallet för ett penetrationsbitumen med klassning 160/220. Vid okulärbesiktningen upplevdes vägen som trevlig att köra på.

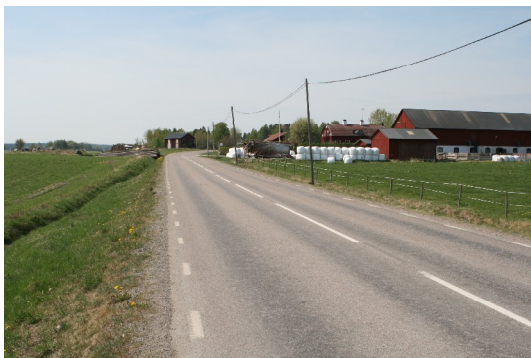
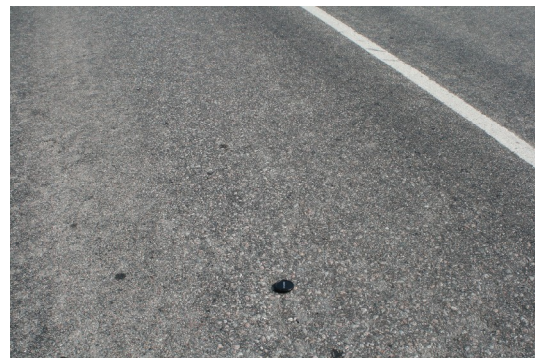
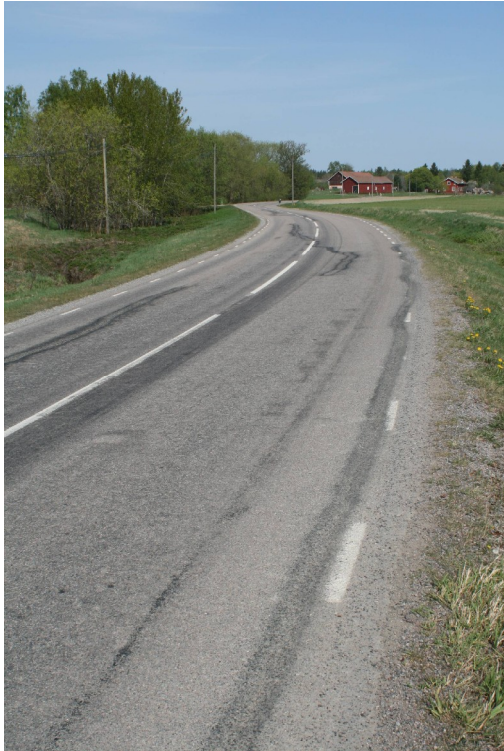
Bild 7

Beläggningen på väg 858 mellan Huddunge och korsning väg 863 utfördes under beläggningssäsongen 1998. Objektet är ca 5km långt. Beläggningen på väg 858 utgörs av en MJOG 16 V 6000. Objektet ytbehandlades under början av 2000-talet.

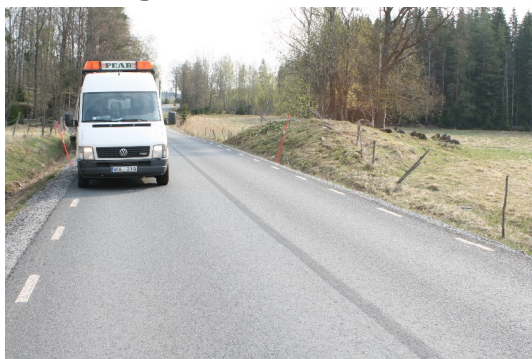
Bild 10

För en väg med belägningsåldern åtta år är de funktionella analysresultaten bra med avseende på ITSr och torr draghållfasthet. Styvheten är högre än för en nyproducerad halvvarm beläggning.

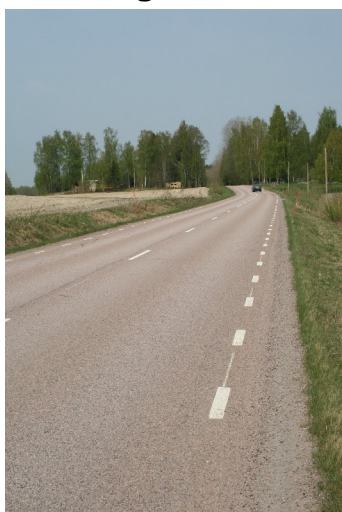
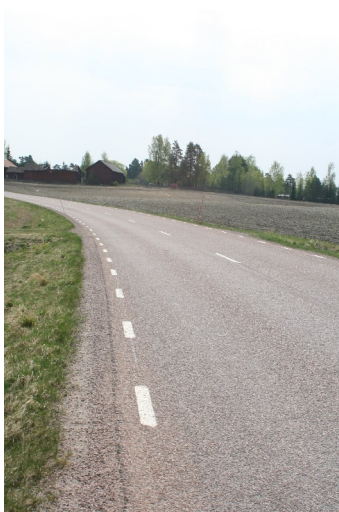
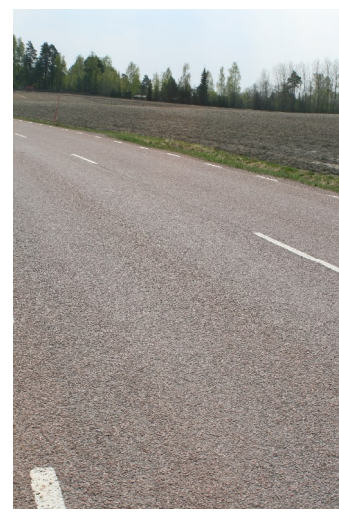
Bild 14

Beläggningen på väg 591 mellan Marmorbyn och Ålsäter utfördes under beläggningssäsongen 1997. Objektet är ca 3 km långt. Beläggningen utgörs av en MJOG 16 V6000 som ytbehandlades under 2000-talet. Vägytan har en bra struktur och god bärighet. Kornstorleksgraderingen ligger inom gränslinjerna för en MJOG 16 med mindre avvikelser för material <0,5mm. Förklaringen till detta är nedkrossning av stenmaterialet.

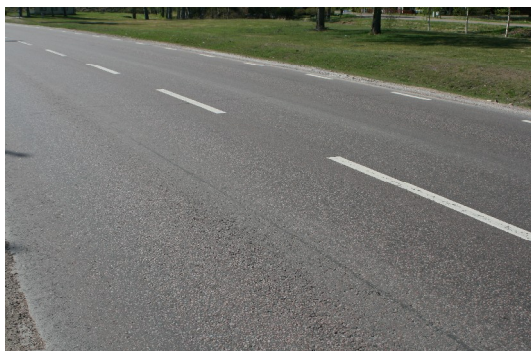
Bild 17

För en väg med belägningsåldern 21 år vid provtagningsstillfället är analysresultaten för ITSR exceptionellt bra trots den förmodade nedkrossningen. Den torra draghållfastheten är i gränstrakten av värdet för en AG16 160/220. Styvheten är i samma storleksordning som för en konventionell AG16 70/100. Analysen av bitumenet uppvisar resultat för mjukpunkt och viskositet som för en 160/220 i det hårdare spannet.

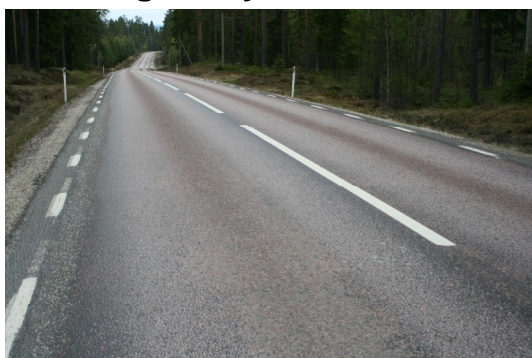
Bild 19

För en väg med belägningsåldern 19 år vid provtagningsstillfället är analysresultaten för ITSR exceptionellt bra. Den torra draghållfasthet är i storleksordningen dubbelt så hög som värdet för en MJOG 16 V12000. Styvheten är i storleksordningen hälften av värdet hos en AG16 160/220. Analysen av bituminet uppvisar resultat för mjukpunkt och viskositet mellan en 330/430 och 160/220. Den höga bindemedelshalten härrör från ytbehandlingen då delar av ytbehandlingen följde med då tjockleken av belägningslagret låg på gränsen till rätt tjocklek.

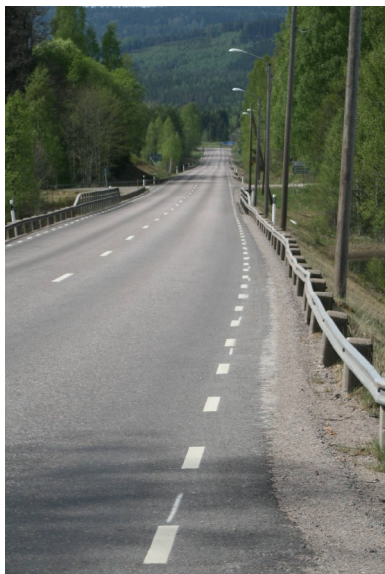
Bild 21

utanför gränslinjerna för material <0,5mm för en MJOG 16. Nedkrossning av stenmaterialet är förklaringen då vägen har hög ÅDT.

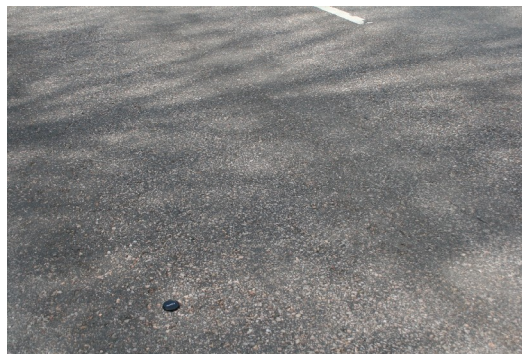
Bild 22

För en väg med belägningsåldern 19 år vid provtagningsstillfället är analysresultaten för ITSr bra. Den torra draghållfastheten är i gränstrakten av värdet för en AG16 160/220. Styvheten är i storleksordningen konventionell AG16 70/100. Analysen av bituminet uppvisar resultat för mjukpunkt och viskositet som för en 100/150 eller en mjuk 70/100. Beläggningen bedöms ha en väldigt bra bärighet.

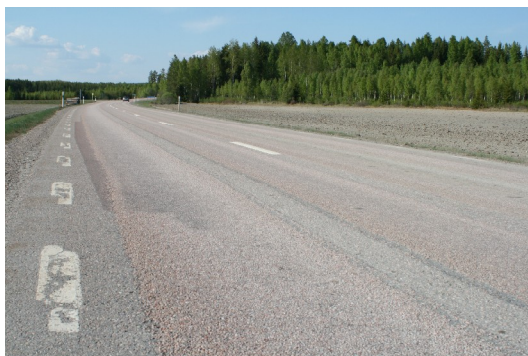
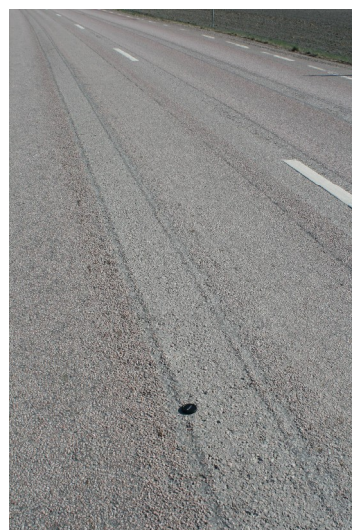
Bild 25

Beläggningen på väg 175 vid Stavsnäs mellan korsningarna 670 och 668 utfördes under beläggningssäsongen 1990. Objektet är ca 2 km långt. Beläggningen består av en MJAB 16 V10000. Den spårlagades under 2000-talet. Vägytans struktur är god och upplevs behaglig vid trafikering. Kornstorleksgraderingen ligger väl innanför gränslinjerna med en mindre avvikelse på filler för en MJAB 16. Kurvan indikerar att det förekommer nedkrossning av stenmaterialet vilket förklaras med vägens höga ÅDT.

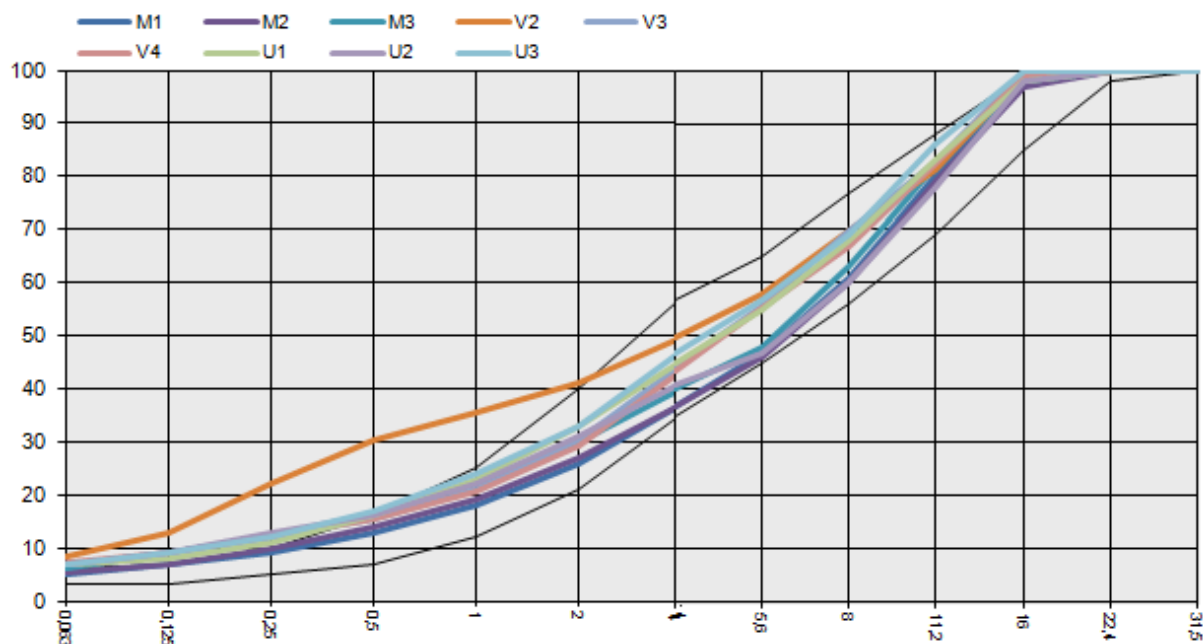
Graf 1 Kornkurvor för MJOG

Den grafiska återgivningen av kornkurvorna speglar en relativt jämn gradning för respektive objekt oberoende av geografiskt läge. Findelen tenderar att ligga högre för beläggningar äldre än 10 år vilket beror på att trafiken krossat ned stenmaterialet. Objekt 5.3.2 Väg 45, sydväst om Stöllet sticker ut ur mängden. Orsaken tros vara materialvandring vid provtagningsplatsen.

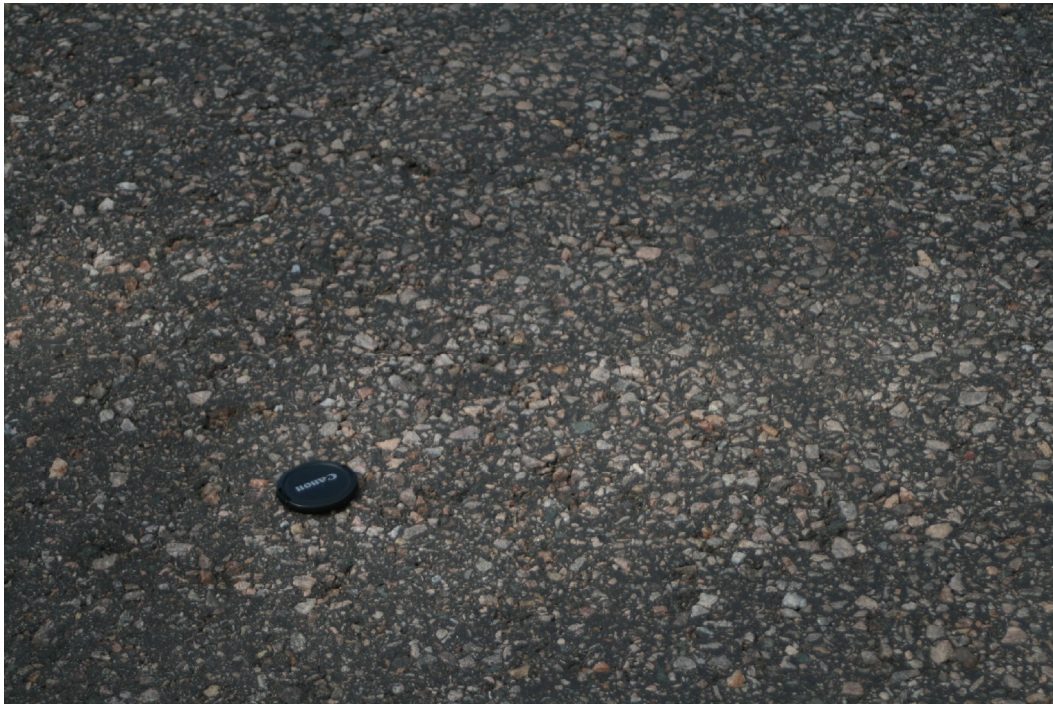
Bild 27 V3 ITSR 56%

Generellt har vägar med lägre (sämre) ITSR-värde uppvisat större benägenhet att ha stensläpp. Råa ytor uppträder främst i och omkring hjulspår. Detta beror på förlusten av bruksmaterial och sten från belägningen.

Exempel på olika ITSR-värden och status för objekten ser man i bilderna 27 och 28. Trafikmängderna skiljer sig åt mellan objekten dock kan man se en variation i andelen stenplock i ytan.
