Framtida vägytemätningar vid kontroll av entreprenadarbeten

Objektiva metoder vid kontroll av entreprenader

Vägytans tillstånd

VTI rapport 1246
Utgivningsår 2025
vti.se/publikationer

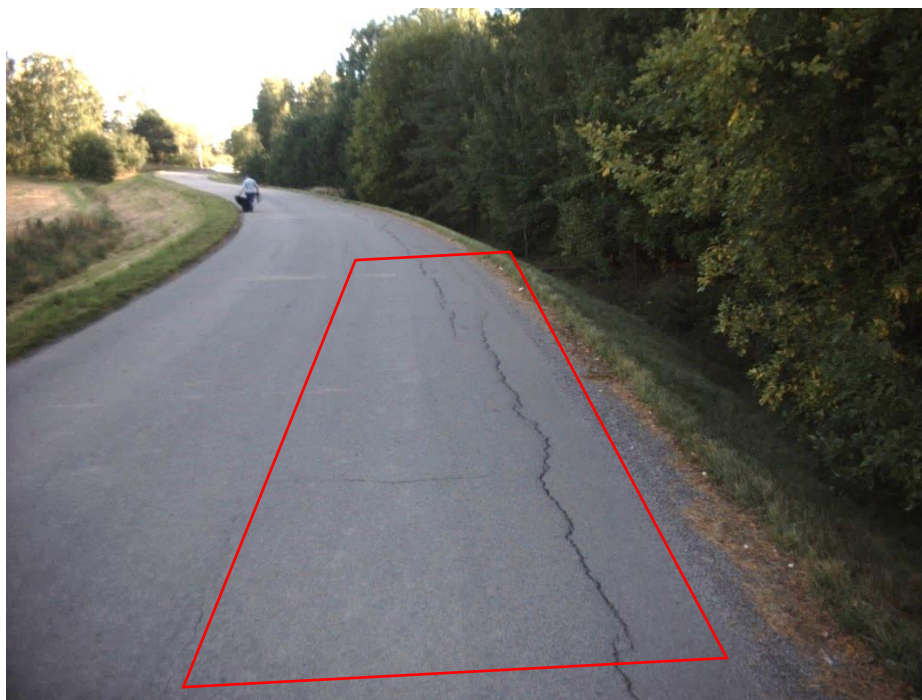
Figur 5 Bild från distans 440 m. Den röda rektangeln visar ungefär den aktuella 20 m-sektionens utbredning i längs- och tvärled.

och Figur 5 visas sedan hur sprickor tolkats inom sektion 200–220 meter respektive 440 m (markerat med röda pilar i diagrammet).

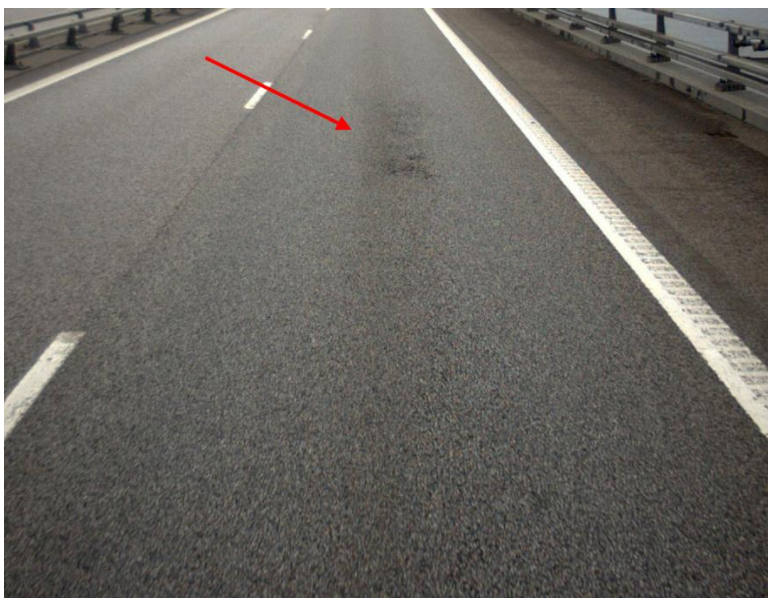
Figur 10 Bild på område med stensläpp mellan hjulspåren.

Exemplet är hämtat från en sträcka där en underhållsbeläggning skulle genomföras på grund av åldrad beläggning. Ytan hade tydliga tendenser att ha stensläpp men var också allmänt åldrad vilket innebar att enstaka stenar släppt även från ytor som inte kunde klassas som ytor med fullt utvecklad stensläpp. För beräkning av mängden stensläpp, samt dess lokalisering, användes lasertillverkarens algoritm som beskrevs i detalj ovan (kapitel 7.2.2). I Figur 10 visas en bild från ett område med stensläpp, i Figur 11 finns motsvarande bilder från LCMS-kamerorna.

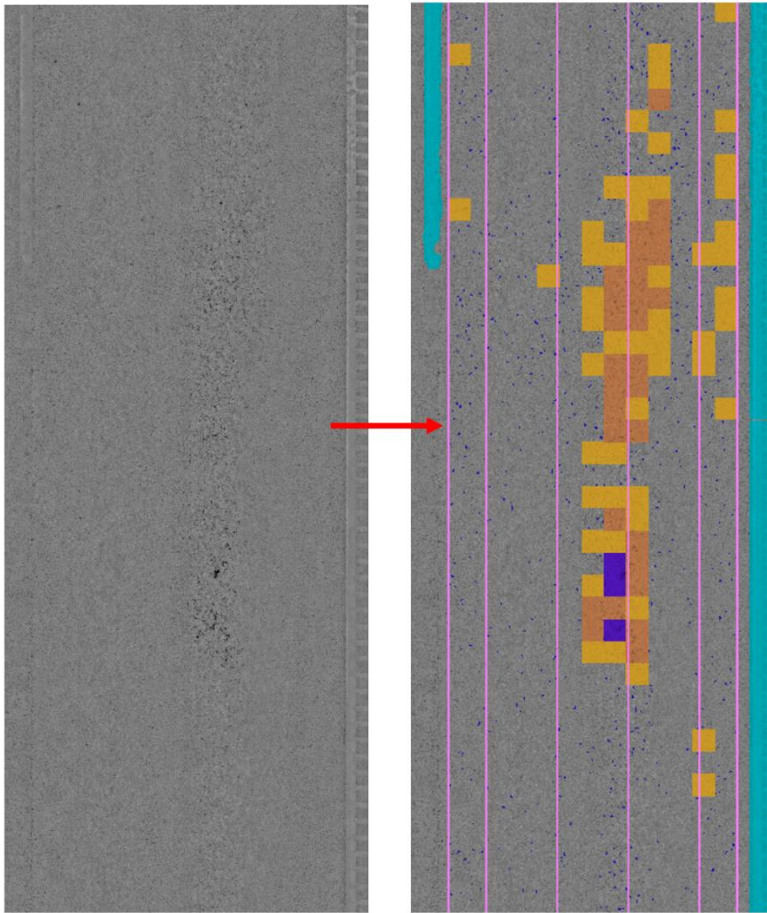
Figur 11 LCMS-bilder från ovanstående område (Figur 10) med stensläpp. I den högra bilden visas de ytor som tolkats som stensläpp, ju mörkare färg desto mer stensläpp.

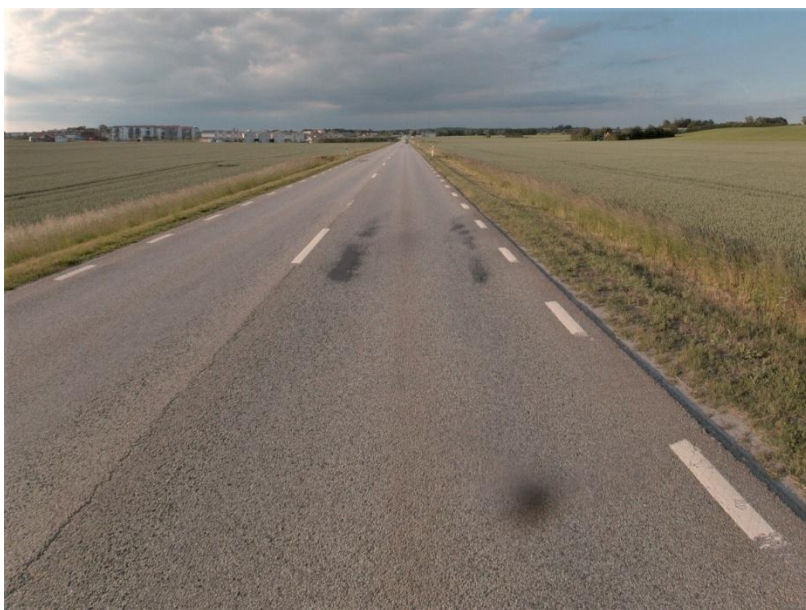
Figur 12 Sträcka på länsväg 108 med åldrad beläggning och stensläpp.

Beräkningsmetoden finns redovisat som ett mått i Trafikverkets webbaserade system för information om belagda vägar (PMSv4, <https://pmsv4.trafikverket.se/>), där det är benämnt som ”under utvärdering”. Måttet benämns i PMSv4 som ”Ytskada MPD” och ska således inte enbart detektera stensläpp utan även andra skador, dock utan att precisera vilken skada. Exemplet är hämtat från en sträcka där senaste åtgärd gjordes för ca 20 år sedan. I Figur 12 finns områden med stensläpp, framför allt på vänster sida av körfältet.

I Figur 13 visas det beräknade måttet för vänster hjulspår och mellan hjulspåren. Vi ser att ett antal förhöjda värden finns för vänster hjulspår men inte för mätningen mellan hjulspåren. Detta stämmer bra överens med det som kan ses i bilden. Precis som för linjelasers RI-värden krävs någon form av anpassning till befintlig beläggningstyp och dess egenskaper.

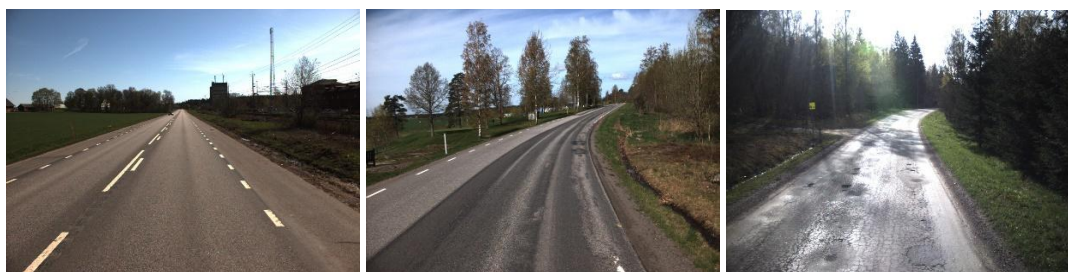
Figur 15 Tre sträckor med beräknat Underhållsindex, från vänster UI 0,00 (inget behov), 3,55 (måttligt behov) och 8,79 (akut behov).

Dessa tre exempel är hämtade från ett utvecklingsprojekt (Lundberg, et al., 2020) om ytskador. I det sammanvägda indexet, benämnt underhållsindex (UI), ingår mätdata för makrotextur (MPD), megatextur och lokal ojämnheter. Det slutliga värdet på UI gäller för hela den mätta sträckan i exemplen som visas i Figur 15 nedan, där tre olika sträckor med skiftande underhållsbehov, från akut till inget behov, presenteras.

I detta fall ger den oskadade vägen längst till vänster ett UI-värde på 0,00 vilket indikerar att det inte förekommer några ytskador. Detta bekräftas också av de bilder som finns av vägen. I den mittersta och högra bilden förekommer det betydligt fler ytskador jämfört med den vänstra och skador är dessutom

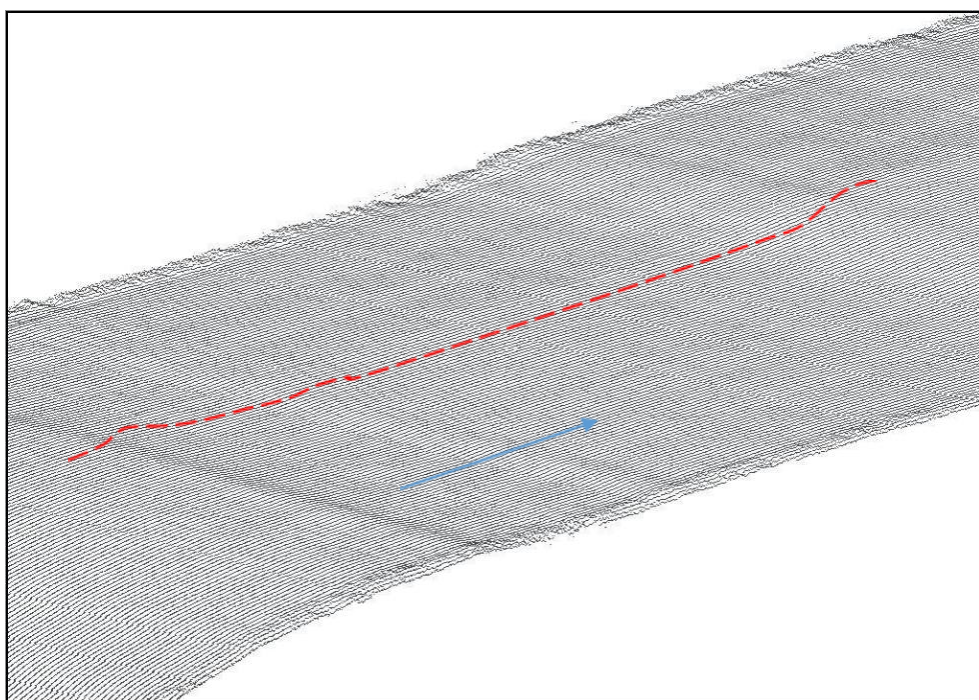
Figur 16 Exempel på vägytemodell. Röd linje är till stöd för att visualisera sättningarna. Blå pil visar körriktningen.

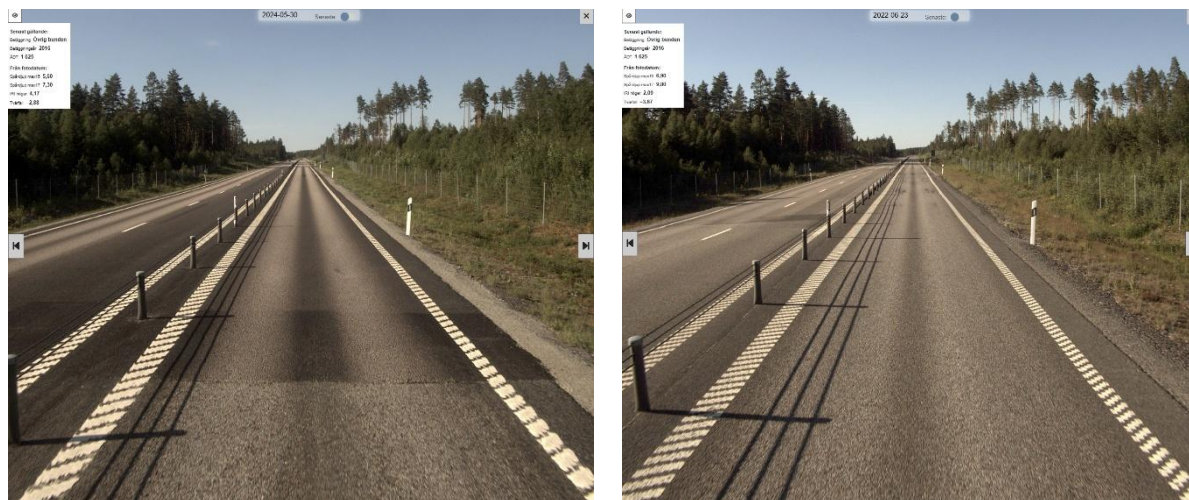
Figur 19 Bilder från mätning 2024 (till vänster) och 2022 (till höger). Vägen har lagats (mörkt parti) vid mätningen 2024. Källa: Trafikverket, PMSv4.

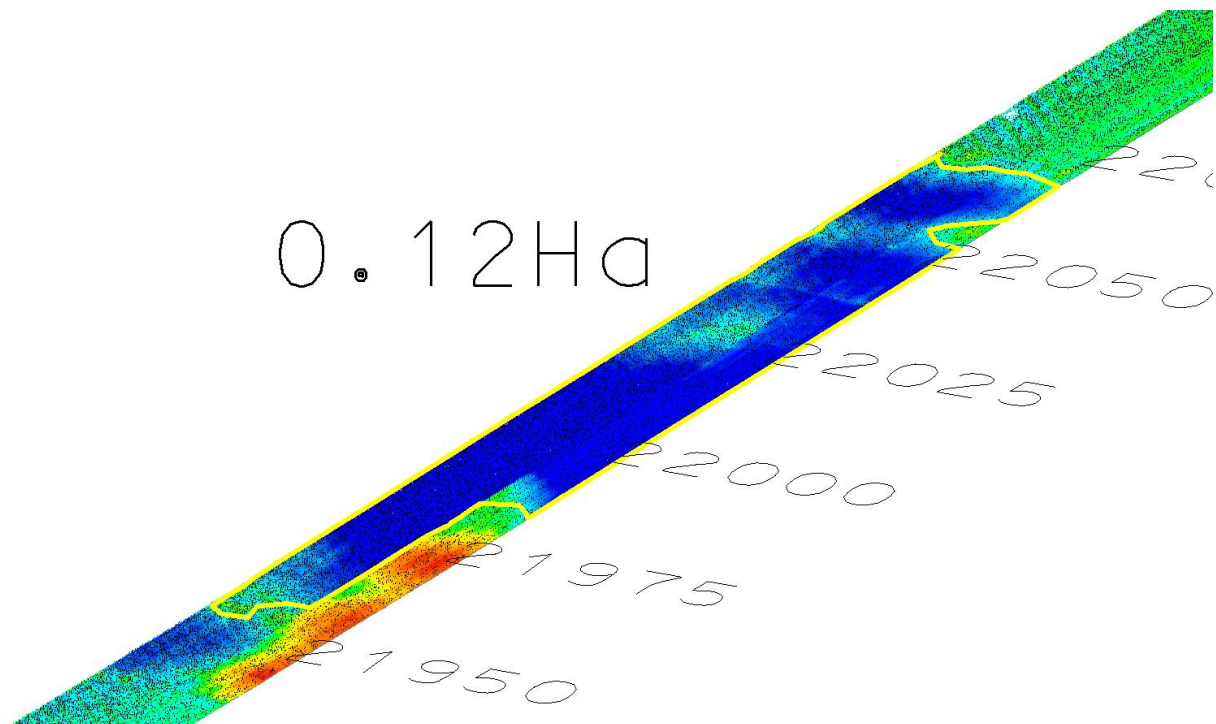
Figur 20 Differens av två vägmodeller där sättningsområdet ≥ 2 cm är inringat med gul linje.

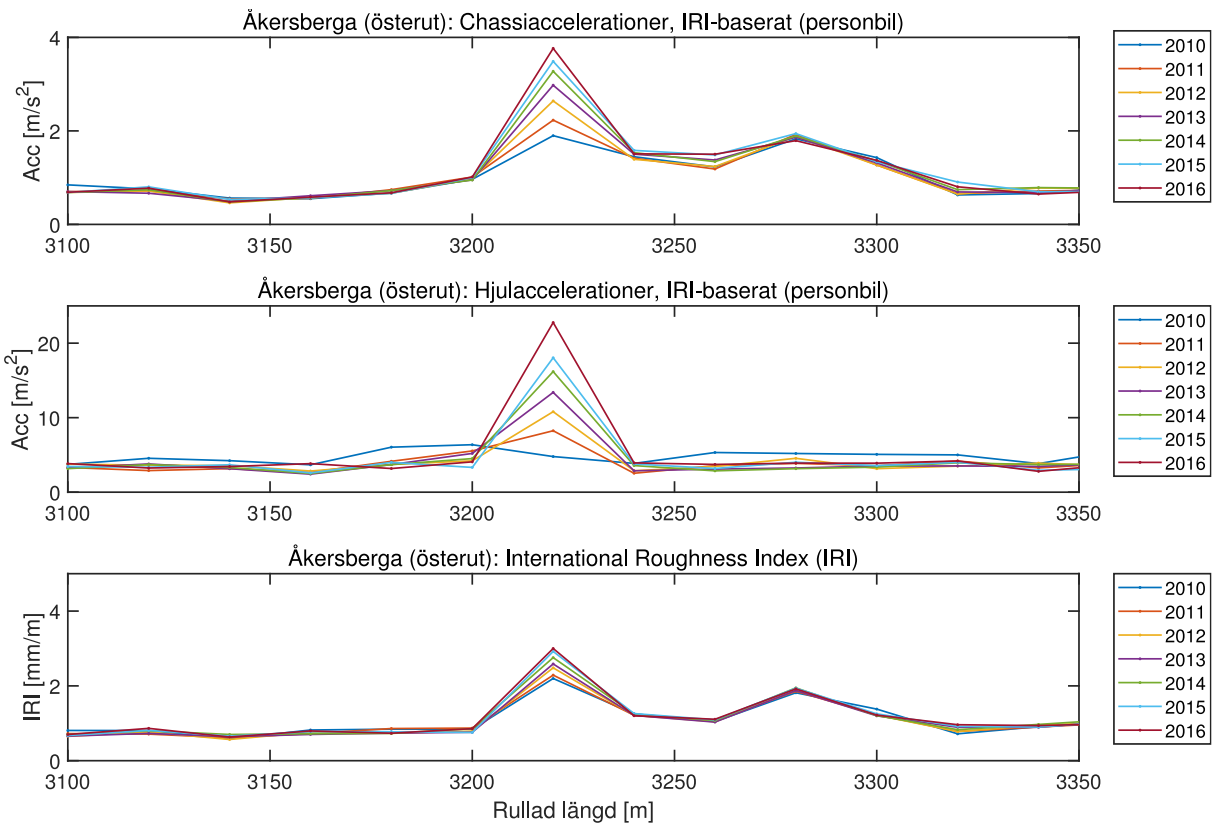
Figur 28 Ett exempel hur måtten LO för chassi och hjul samt IRI detekterar en ojämnhet med relativt kort utbredning i längsled.

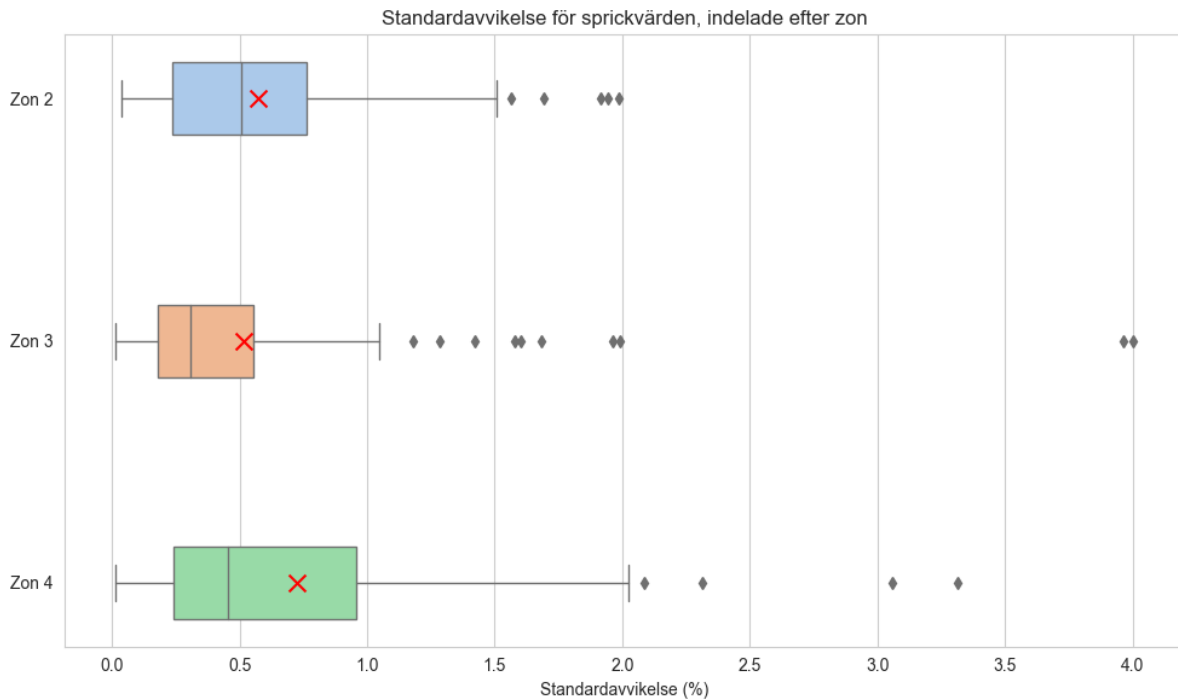
Figur 29 Fördelningen av standardavvikelsen för de upprepade sprickdetekteringarna.

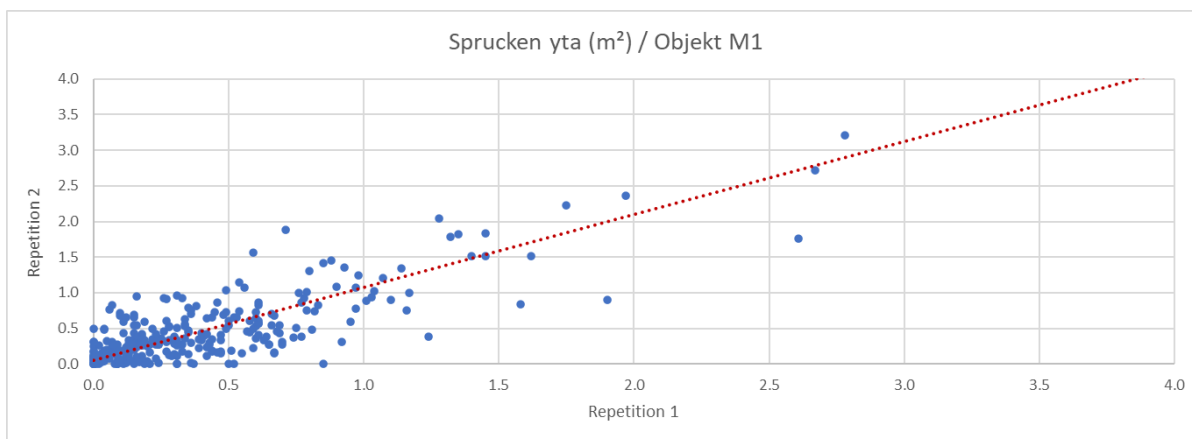
Figur 33 Linjär regressionsanalys för två upprepade mätningar av sprickor, samma mätsystem, objekt M1.

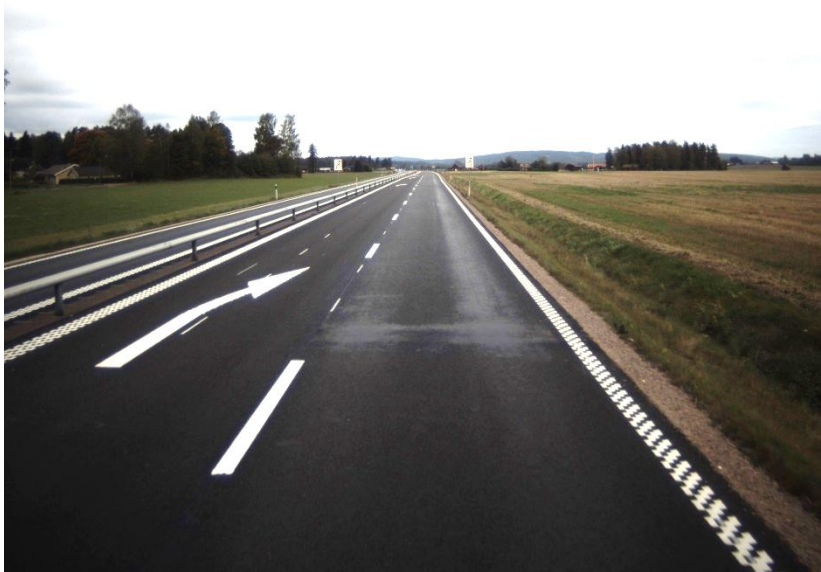
Figur 50 Bild från distans 630 meter. På höger sida finns en ansamling av bitumen i ytan.

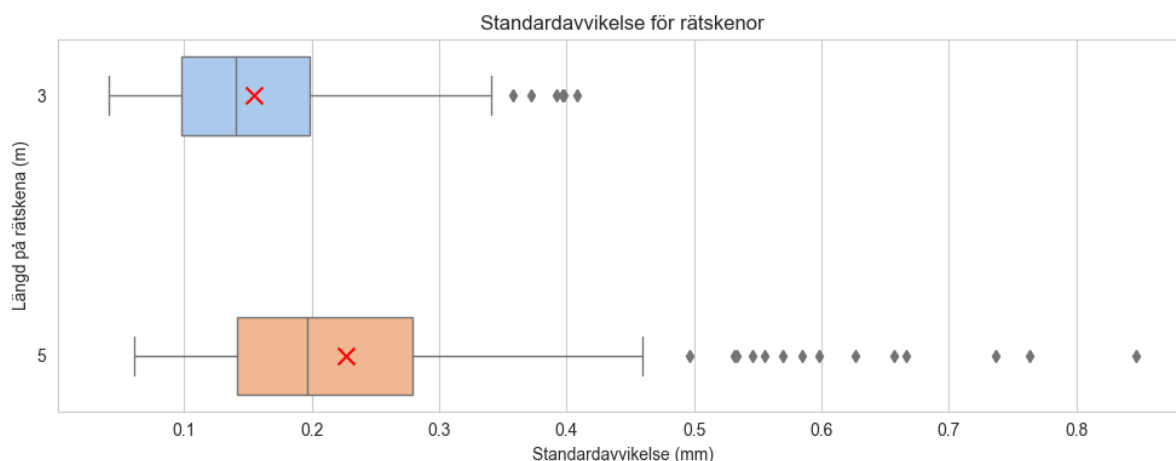
Figur 70 Fördelningen av standardavvikelsen för rätskenevärden (3 och 5 meter långa).

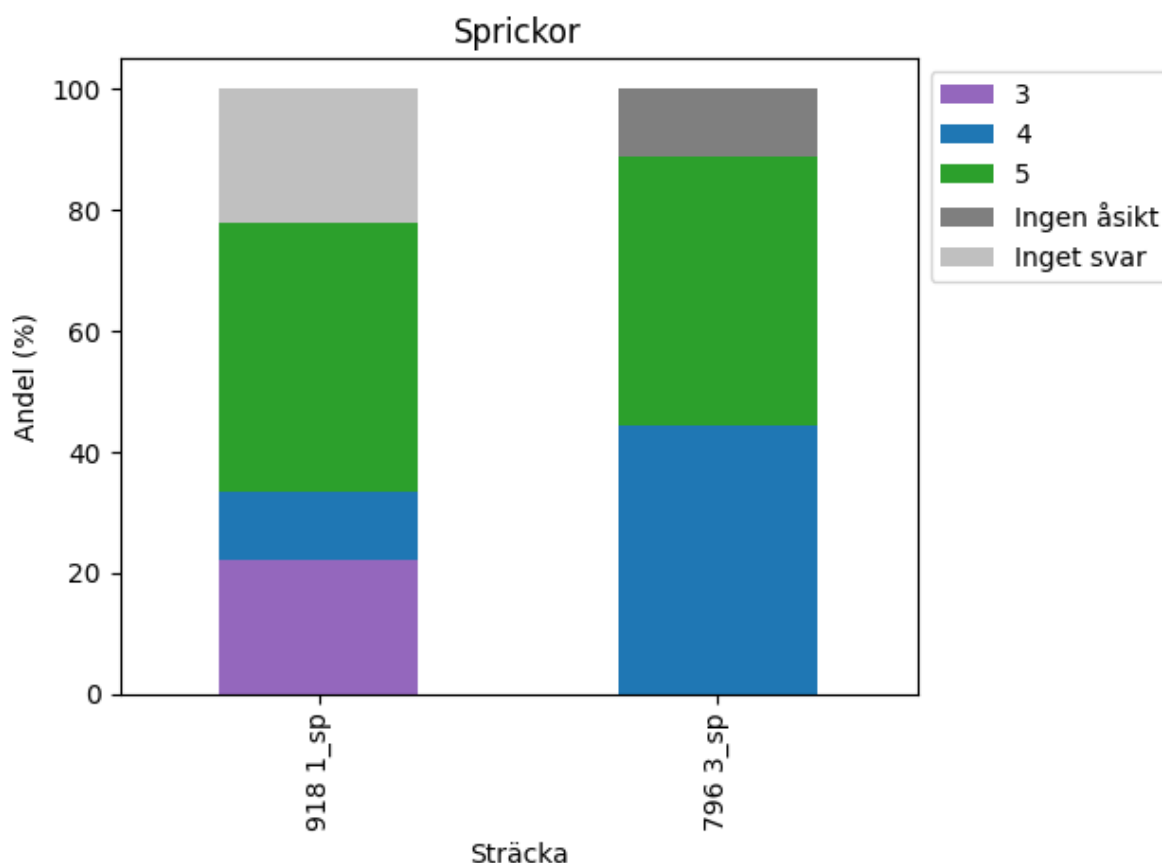
Figur 76 Bedömning av hur väl det objektiva måttet sprickor överensstämmer med en okulär besiktning. Resultat från utvärderingen är uppdelat per sträcka.
