ENERGIEFFEKTIVISERING VID RENOVERING AV REKORDÅRENS FLERBOSTADSHUS

LUNDS UNIVERSITET
Lunds Tekniska Högskola

© copyright Björn Berggren, Ulla Janson, Henrik Sundqvist, Skanska Teknik och
Avdelningen för Energi och ByggnadsDesign.
Lund/Malmö 2008
Rapport nummer EBD-R—08/22
Energieffektivisering vid renovering av rekordårens flerbostadshus
Avd för Energi och ByggnadsDesign, LTH/ Lunds Universitet
Skanska Teknik, FoU/Skanska Sverige AB
ISBN-978-91-85147-32-8

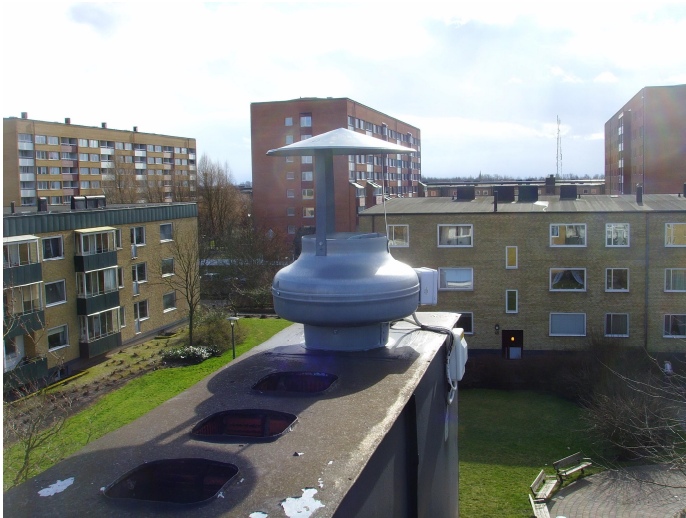
Figur 4.2 "Förstärkt självdrag"

Lägenheterna ventileras med hjälp av självdrag. För tvättstugorna har självdraget förstärkts genom att små fläktar monterats på taket, se figur 4.2. Utgår man från statistiken presenterad i kapitel 2 så är valet av en trevåningsbyggnad med tegelfasad mycket typiskt för tidsperioden. Dock är denna byggnad platsbyggd och inte prefabricerad. Självdrag är också vanligt i denna typ av byggnad liksom uppvärmningen med fjärrvärme.

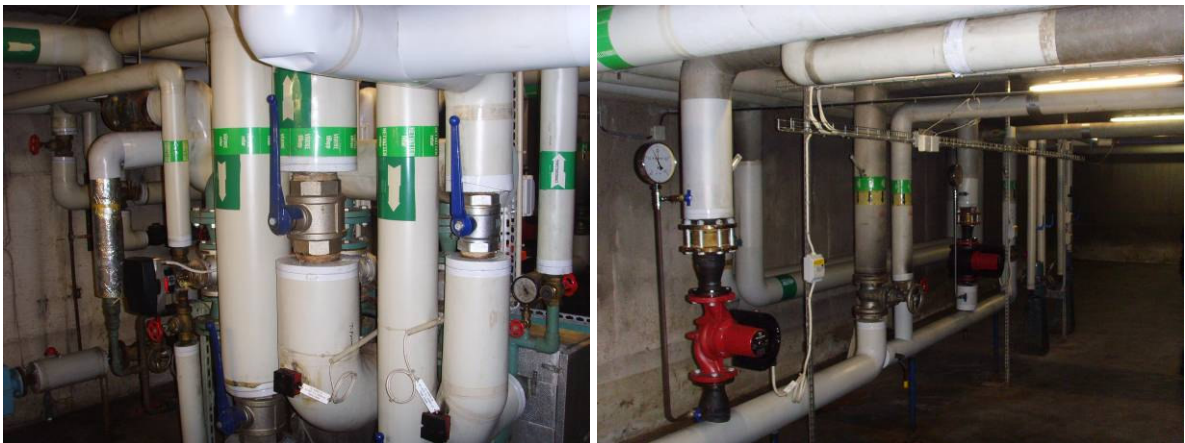
Figur 4.3 Undercentral

Byggnaderna värms med fjärrvärme, undercentralen är i gott skick, se figur 4.3. Samtliga plan utom källarplan värms.

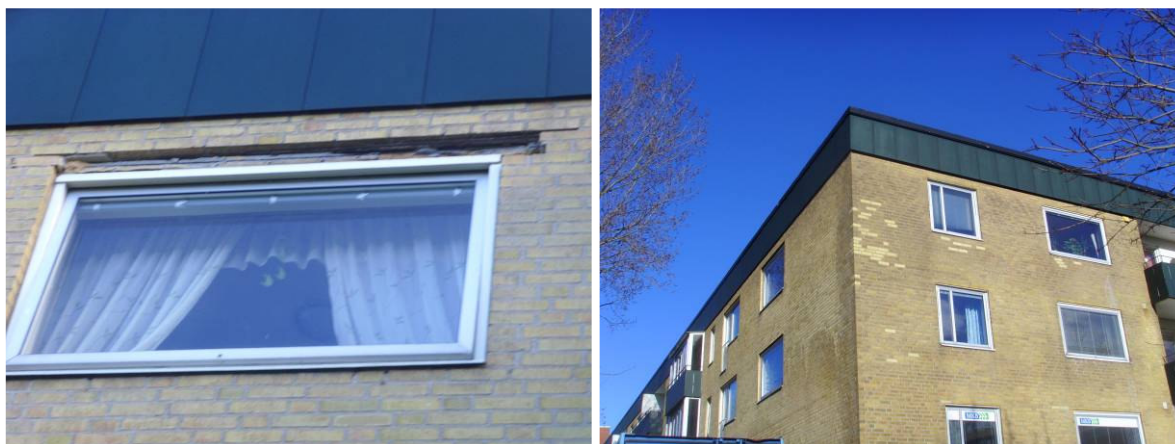
Byggnaderna är i gott skick, med visst renoveringsbehov av fasadteglet placerat ovan fönster. Frostsprängda tegelstenar byts ut och ovan fönster monteras nya balkar, se figur 4.4. Ovan isolering på vindsbjälklag har rester från den senaste renoveringen av tak ej städats undan, se figur 4.5. Vid balkongernas anslutning mot yttervägg noteras även vissa sättningar, se figur 4.6.

Figur 4.4 t v – ny balk monteras ovan fönster. T h – vissa tegelstenar har utsatts för frostsprängning och byts ut

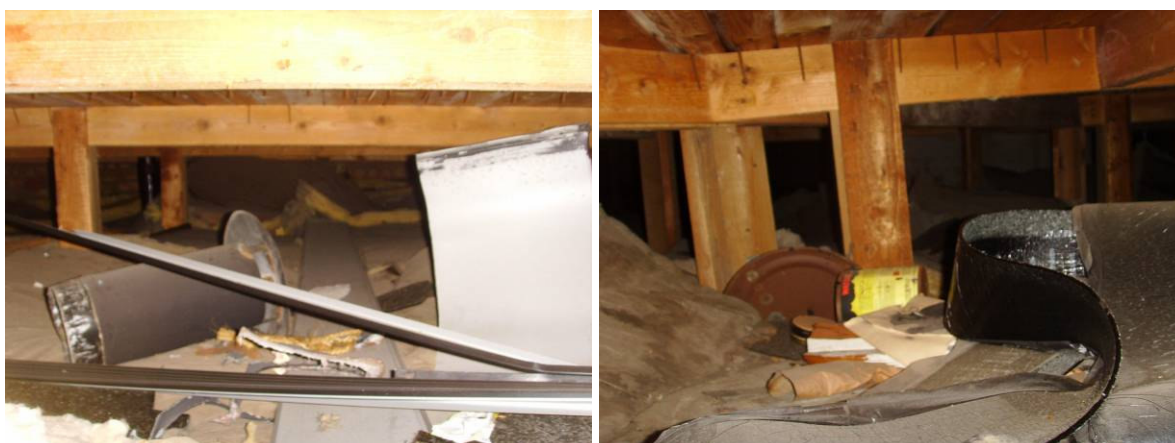
Figur 4.5 Vindsbjälklag Kroksbäck

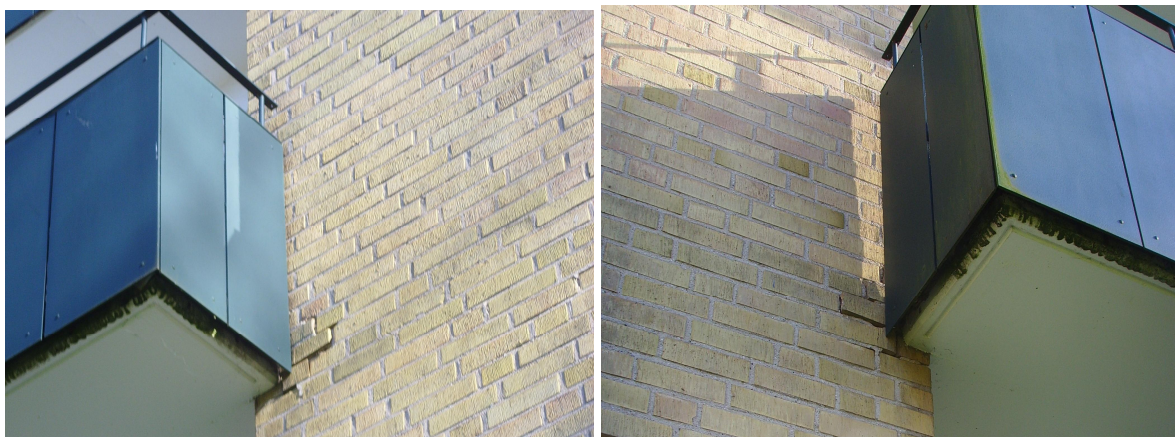
Figur 4.6 Sättningar vid balkonger

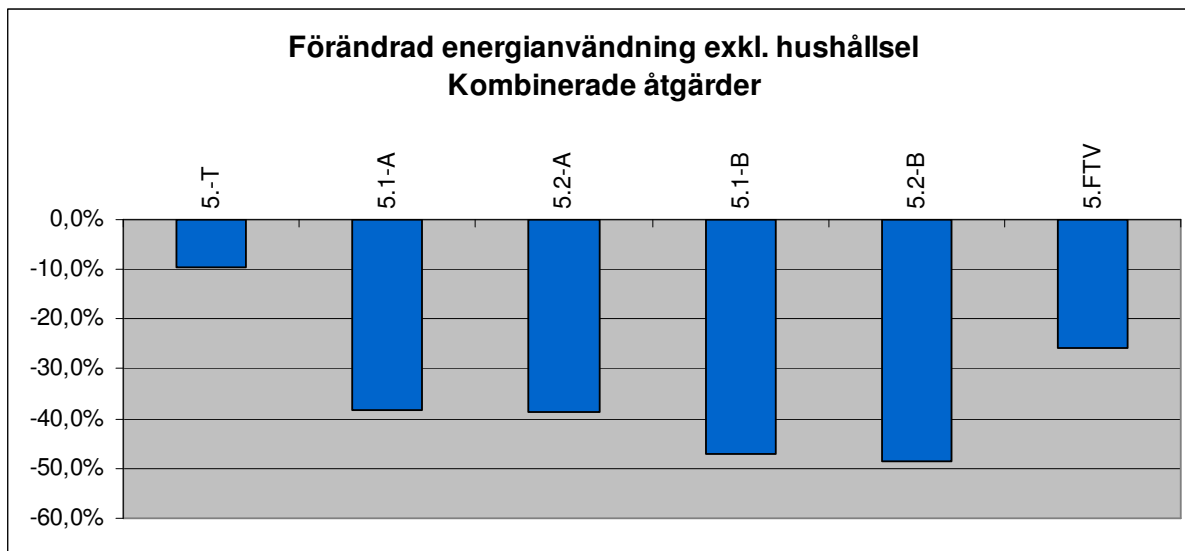
Modellen simuleras med renoveringsåtgärder som både visat sig effektiva i tidigare beräkningsresultat samt ger minimal påverkan på utseendet på fasad. Ett ventilationssystem med till och frånluft med värmeväxling (verkningsgrad 80 %) kombineras med ett tätt klimatskal (0,5 l/s,m² vid 50 Pa) och fönster med mycket lågt U-värde (0,85 W/m²,K). Energibehovet för uppvärmning beräknas då till 54 kWh/m²,K, där köldbryggor utgör cirka 13 kWh/m²,K. Det är en minskning av uppvärmningsbehovet med cirka 47 %. Beroende på status på befintligt ventilationssystem kan det vara nödvändigt med installation av nya kanaler och i värsta fall sänkning av undertak. I övrigt kan denna lösning skapa ett kraftigt reducerat energibehov för uppvärmning med en relativt liten påverkan på lägenheternas utformning. Byggnadens energianvändning minskar med drygt 25 %, se figur 4.19.

Figur 4.19 Förändrad energianvändning för kombinerade åtgärder

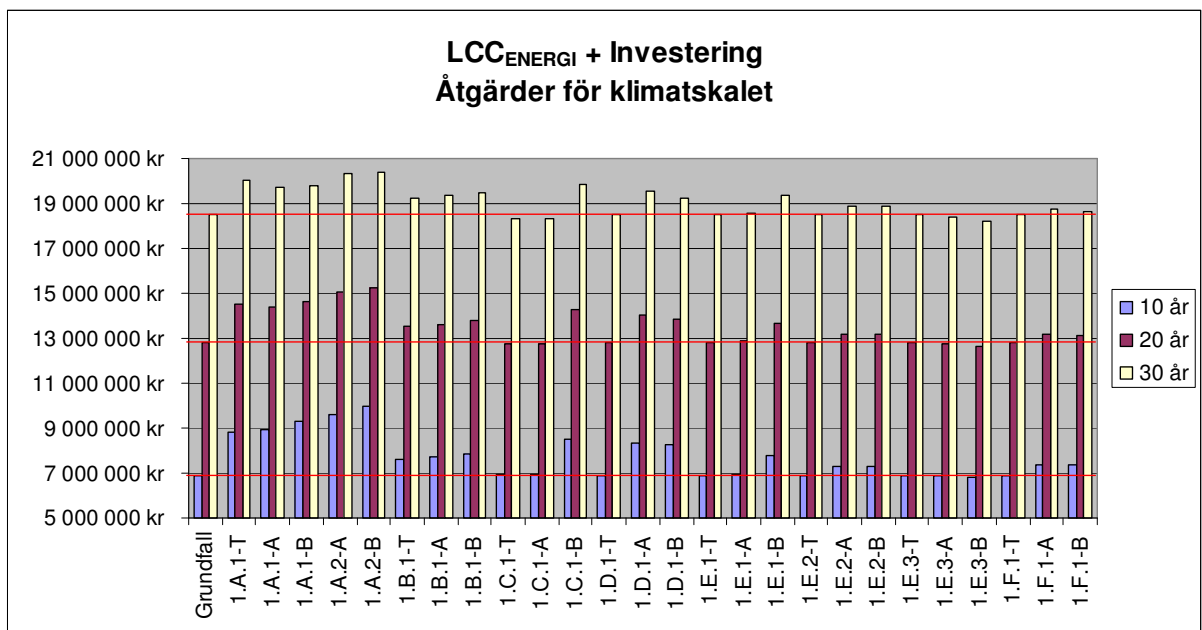
För enskilda åtgärder på klimatskalet är det två stycken åtgärder som visar sig lönsamma, förutsatt att kalkylperioden är 20 år eller mer. De lönsamma åtgärderna är tilläggsisolering av vindsbjälklag och tilläggsisolering av grundbalk. Gällande tilläggsisoleringen av vindsbjälklag är det ej lönsamt att riva befintlig takkonstruktion och bygga en ny för att på så sätt få plats med mer isolering. Resultaten för de olika isoleringsfallen redovisas i figur 4.23.

Figur 4.23 LCC_{ENERGI} inkl. investering, sorterat på enskild åtgärd och kalkylperiod
