# Återvinning av termoplastisk vägmarkering

Martin Gunnarsson, Julia Danell, Hanna Fager, Ida Järlskog och Niklas Aneklev  
Svevia AB, VTI och Stripe Hog Scandinavia AB

2025-12-03

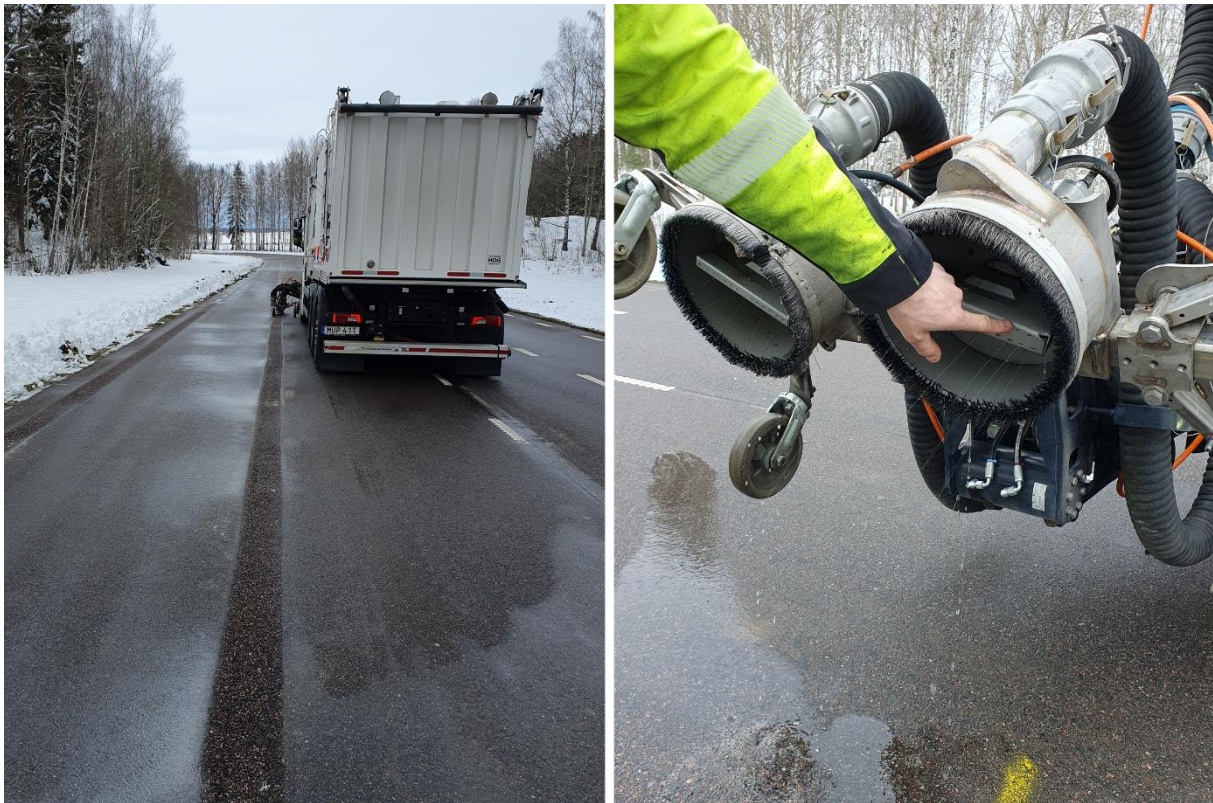
*Figur 2 Borttagning av vägmarkering med högtrycksvattenblästring. Foto: Hanna Fager, VTI.*

Metoden består i att vatten under högt tryck, 40 000 psi, sprutas genom munstycken med roterande huvuden för att lossa vägmarkeringarna från asfalten, se Figur 2. Därefter suges det lösa materialet upp i en tank på lastbilen. SH 8000R är utrustad med två oberoende styrda blästerhuvuden och har ett vattenseparationssystem som gör att det insamlade materialet i huvudsak är torrt. Det använda vattnet samlades upp, behandlades ombord på lastbilen och omhändertogs på korrekt sätt efter rengöring.

Högtrycksvattenblästring utfördes av Stripe Hog Scandinavia med hjälp av en Stripe Hog SH 8000R. Vattenblästringen genomfördes på olika platser under våren och sommaren 2024, och flera materialprover skickades till VTI för analys.

Vattenblästring är en relativt snabb metod som orsakar mindre skador på beläggningen än fräsning. Det översta lagret av asfaltbindemedel tas bort och samtidigt sker viss polering av stenmaterialets yta.

Graden av borttagning beror på vattentrycket och fordonets hastighet. Eftersom utrustningen har ett vakuumsugssystem för vatten och lossade partiklar blir ytan ren, betydligt renare än vid fräsning. Dock måste ytan torka helt innan ny vägmarkering kan appliceras.

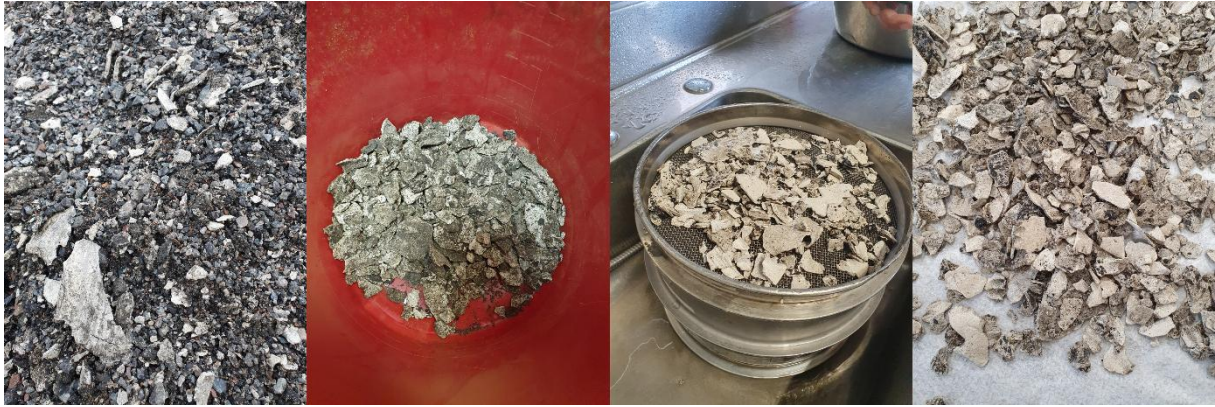
*Figur 3 Från vänster till höger: (1) Insamlat material från mekanisk fräsning, bestående av en blandning av termoplastisk vägmarkering, asfalt, grus och vägdamm; (2) material efter en första siktning; (3) material under tvättprocessen; och (4) tvättat och siktat material, redo för att smältas till block.*

Det första steget i separationen av det termoplastiska materialet som samlats in genom mekanisk fräsning från asfalt, grus och finpartikulärt material utfördes med en motordriven vibrationssikt med siktstorlekar 16 mm – 10 mm – 8 mm – 4 mm – 2 mm, följt av tvättning med kranvatten. Därefter separerades det termoplastiska materialet från återstående grus och asfalt genom manuell sortering. Endast fraktioner större än 8 mm sorterades.

Efter den första grovsorteringen smältes materialet och fick rinna genom ett 3 mm metallnät för att säkerställa att större partiklar, som potentiellt skulle kunna skada appliceringsutrustningen, inte längre fanns kvar i materialet. Det termoplastiska materialet fick därefter stelna i aluminiumformar som enkelt kunde tillsättas i nya materialformuleringar, se Figur 4. Det återvunna materialet blandades sedan med jungfruliga råmaterial enligt Svevias produktspecifikation för materialet Svevia E 150 P5. Tillsatsen av återvunnet material från mekanisk fräsning i blandningarna var 10, 20 respektive 30 viktprocent.
