Demontering av E4-bron över Kalix älv

Erfarenhetsåterföring för underhåll och nybyggnad av förspända betongbroar

Tobias Larsson och Lennart Nilsson, NCC
Gabriel Sas, Jaimes Gonzalez-Libreros, Ulf Ohlsson, Cosmin Daescu och Lennart Elfgren

2023-02-28

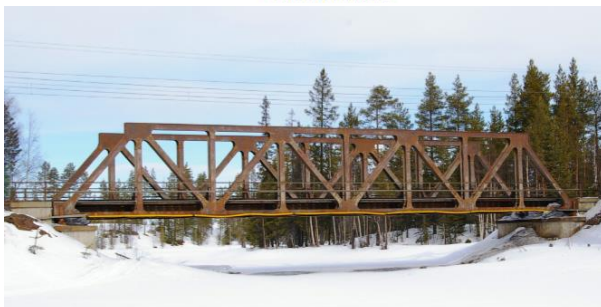
(2) en 55-årig fackverksbro över Åbyälven. Bron klarade att bära ca 3 gånger sin dimensionerande last innan överramstängerna knäckte ut, Mainline D1.2 (2013), Häggström (2016), Häggström et al. (2017 a, b).

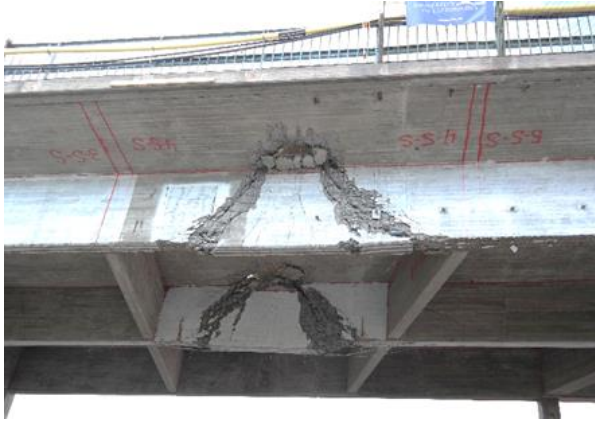
(3) en 55-årig spännbetongbro i Kiruna. De dimensionerande balkarna var sega och klarade att bära ca 4 gånger sin dimensionerande last. Betongplattan fick ett sprött stansbrott för ca 6 gånger sin dimensionerande last, Bagge (2017, 2019), Bagge et al. (2014, 2015 a, b, 2017, 2018 a, b), Nilimaa (2015), Nilimaa et al. (2015 a-c, 2018, 2020), Enochsson et al. (2011) och Elfgren et al. (2015, 2018, 2019).

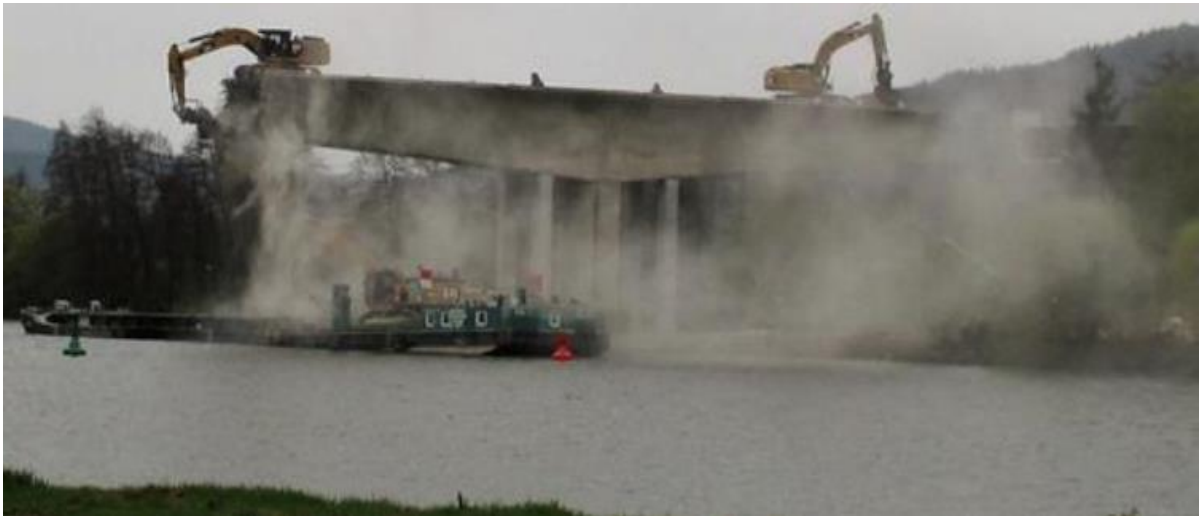
Figur 4.1 Demontering med grävmaskiner som tuggar sönder betongen. Bro över Main vid Gemünden (B27), spännvidd 110 m, Wagner (2017).

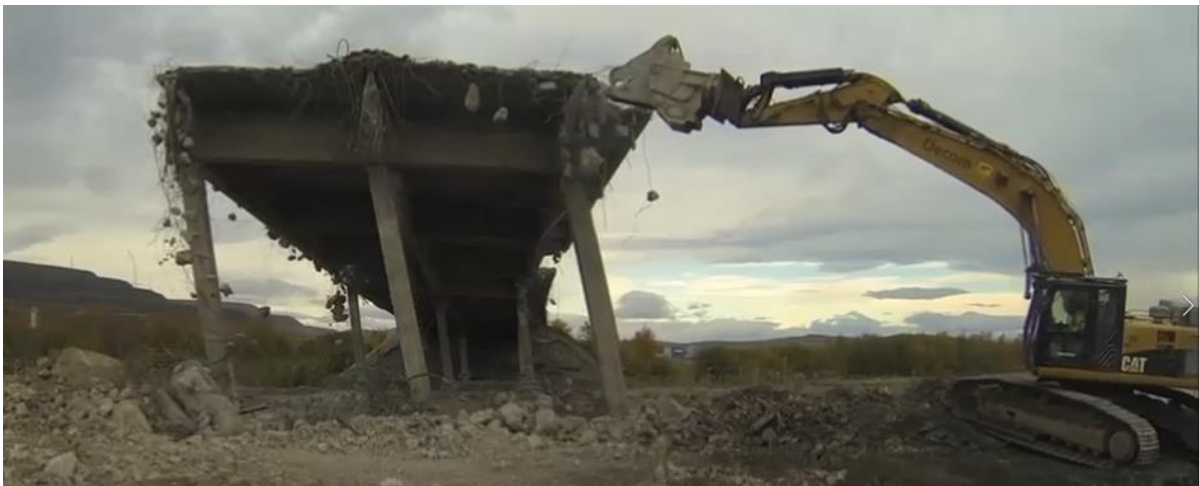
Figur 4.2. Rivning av Gruvbron i Kiruna efter försvagning av infästningar och knutpunkter. Nilimaa et al (2020).

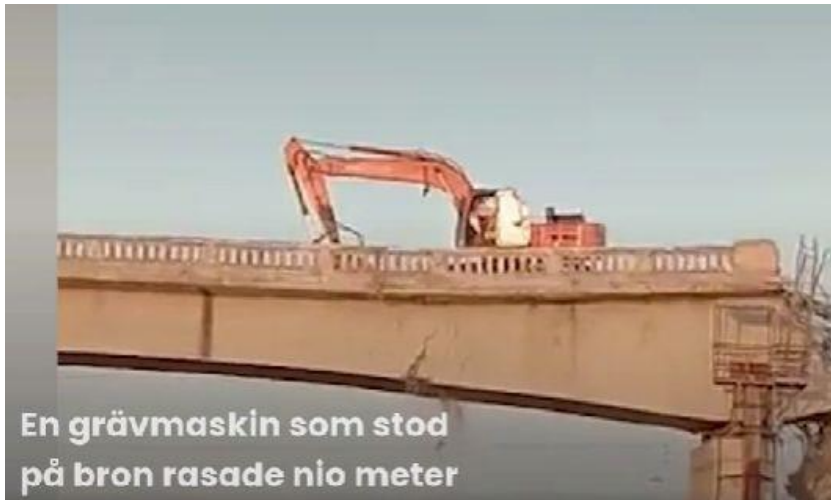
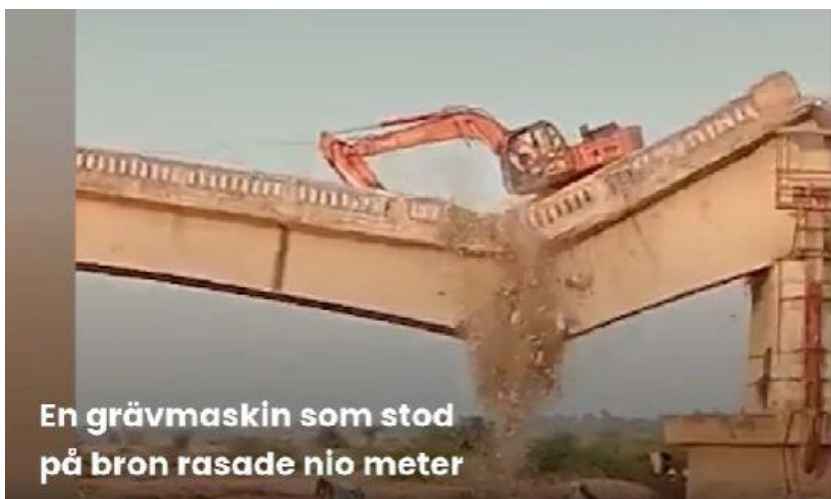
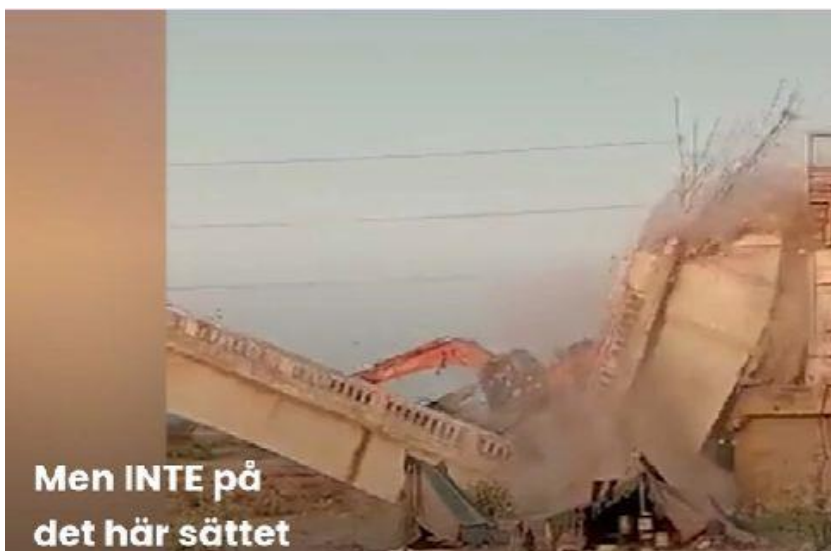
Figur 4.5. Rivning av 70 år gammal fritt frambygd konsolbro i nordvästra Indien, december 2022. Grävmaskinföraren klarade sig med blotta förskräckelsen.

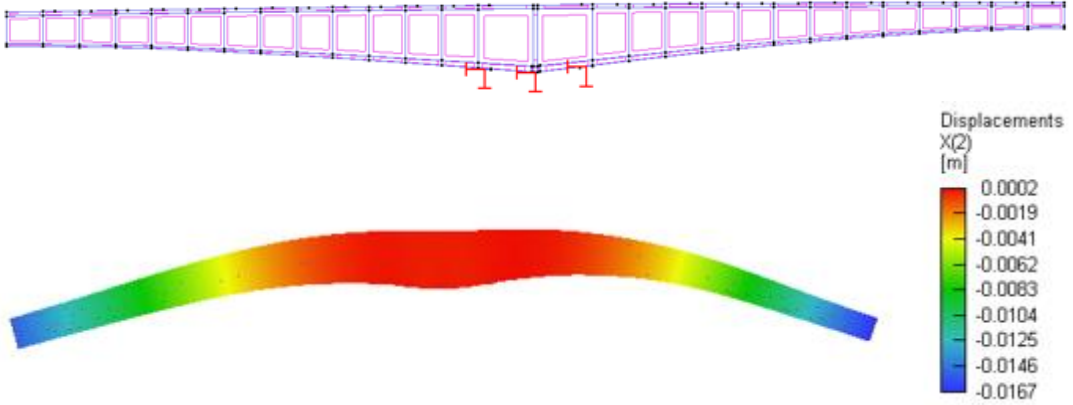
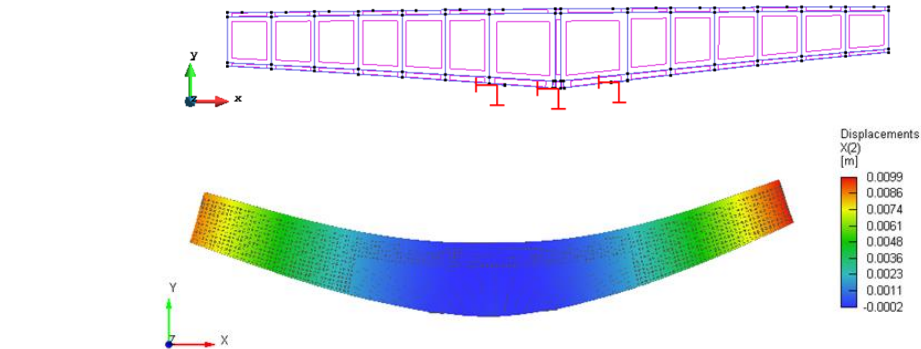
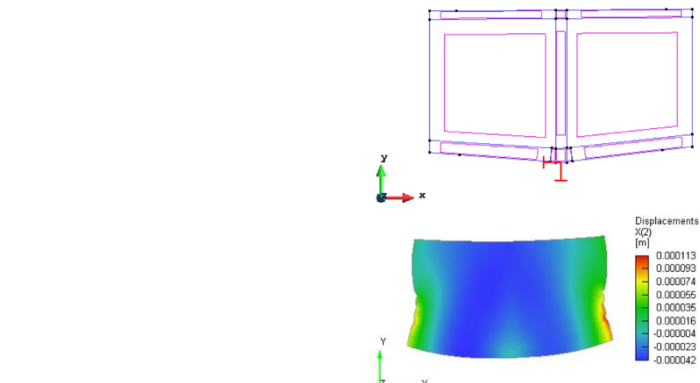
Segment	Elevation av modellen jämte deformationsbild efter att aktuella segment successivt avlägsnats (jämför Figur 5.1)
27&28

I Tabell 5.2 redovisas några etapper i en linjärelastisk modellering av rivningsprocessen med successivt avlägsnade av konsoldelarna. Några tillhörande data redovisas i Tabell 5.3.

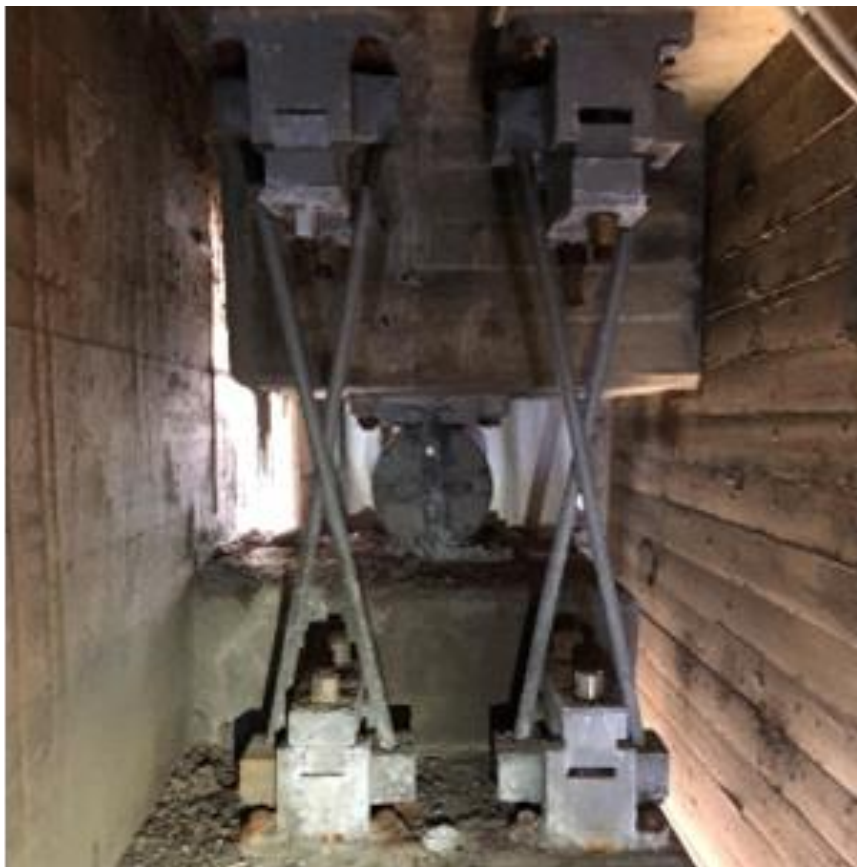
Figur 6.4. Pendellager i brons mittsnitt. Ritning 19.323/91 och foto

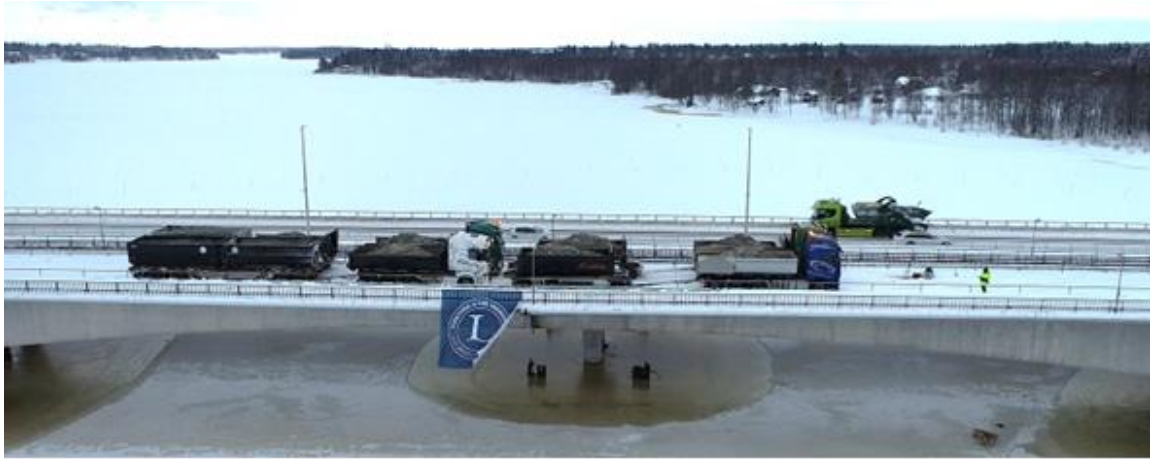
Figur 7.3. Ett exempel på lastfall III i bromitt, position 4.

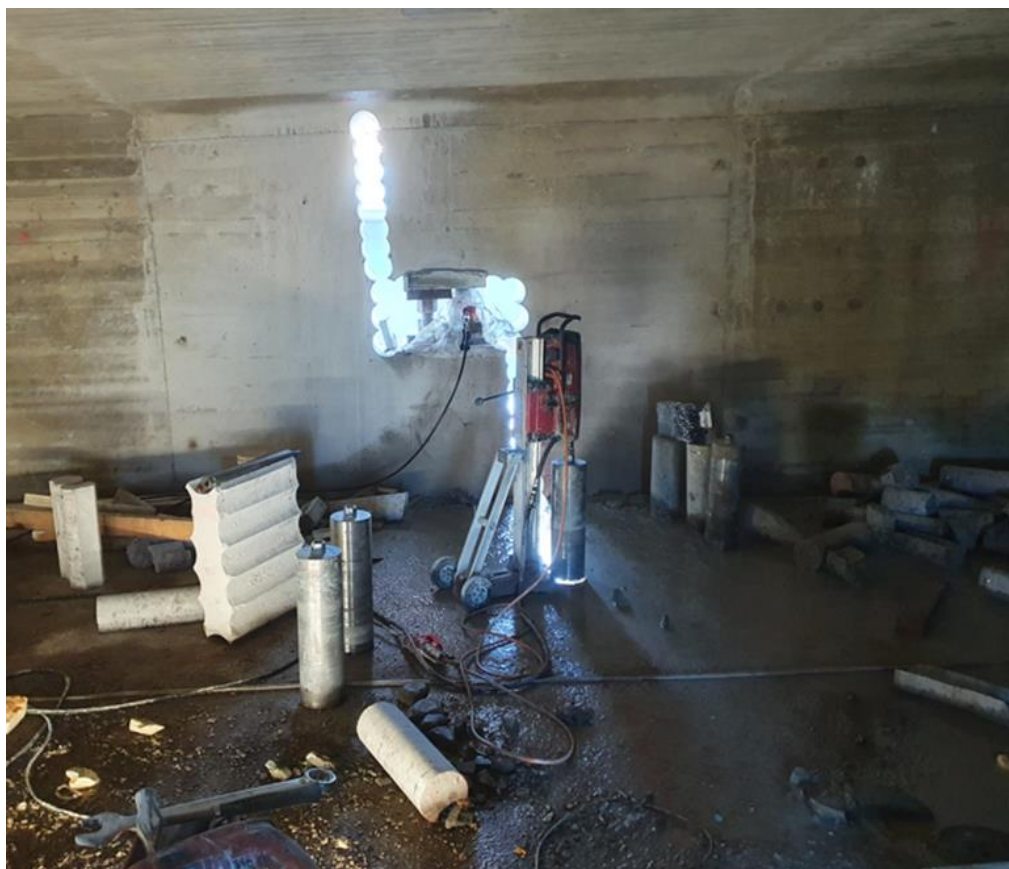
Figur 8.1 Ritning och foto av förfarande vid skiljande av konsolände från ytterspann. Lådtvärsnittets väggar sömborras, en domkraft installeras varefter även bottenplatta och farbana delas. All last koncentreras härvid till domkraften vilken successivt spänns av. Konsolspannet blir därmed losskopplat från ytterspannet.

Därefter övergick man till att dela bron över stöd 2 och 5 i skarven mellan ändspannen och konsolspannen enligt avsnitt 6.3. Detta sker genom att brotvärsnittets väggar sömborrades enligt Figur 8.1 varefter domkrafter installerades och spändes upp. Efter det att domkrafterna installerats sömborrades även bottenplattan och farbanan knackades av. När detta skett kom all last som tidigare förts över genom brotvärsnittets väggar, farbana och bottenplatta att förflyttas till domkraftspunkterna. Lasten i domkrafterna mättes. På Kalixsidan ökade lasten i domkraften från 50 kN (uppspänd last före delning) till 270 kN. Vid avsänkning sänktes bron totalt 21 mm vid delningssnittet. Detta var mindre än förväntat från beräkningarna men inom intervallet av förväntad last. Domkraften sänktes sedan av så att frittframdelen av bron blev helt delad och skild från ytterspannet. I detta läge säkrades brons stabilitet av de installerade dragstagen. På Lulesidan var domkraftsupplaget ojämnt så laster kunde inte mätas exakt. De upplevdes vara i samma storleksordning som på Kalixsidan.

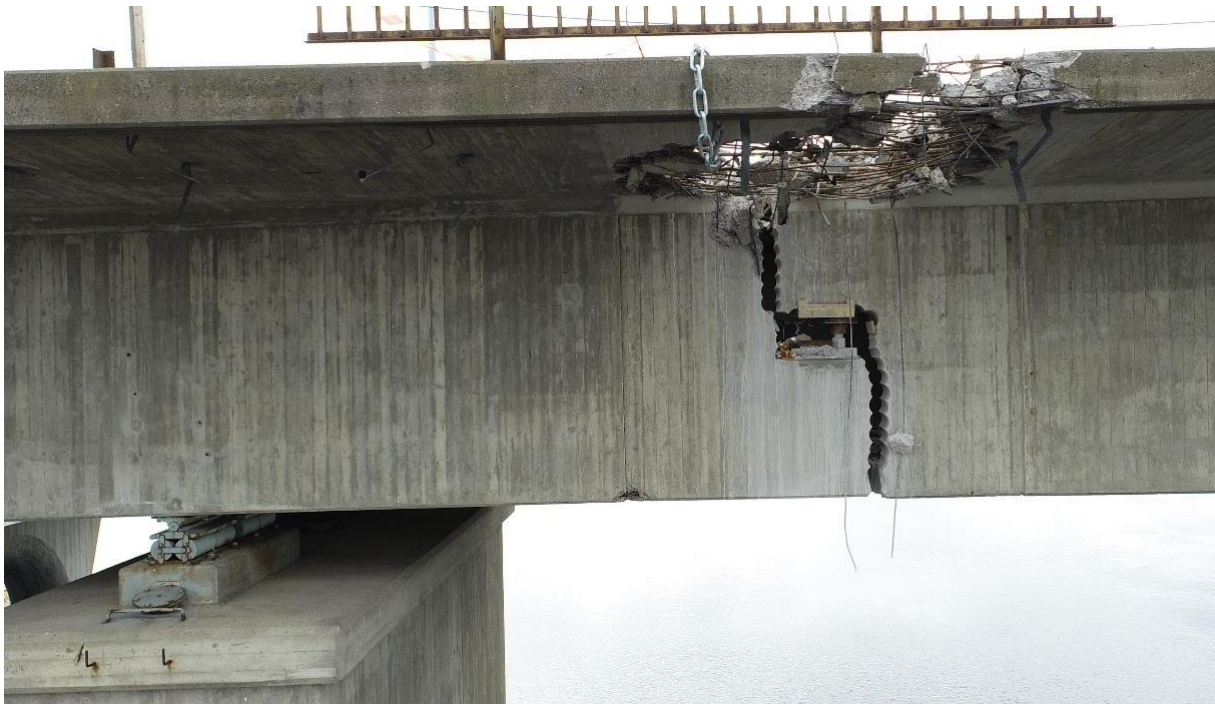
Figur 8.2. Delning av bron vid ändpelaren på Kalix-sidan.

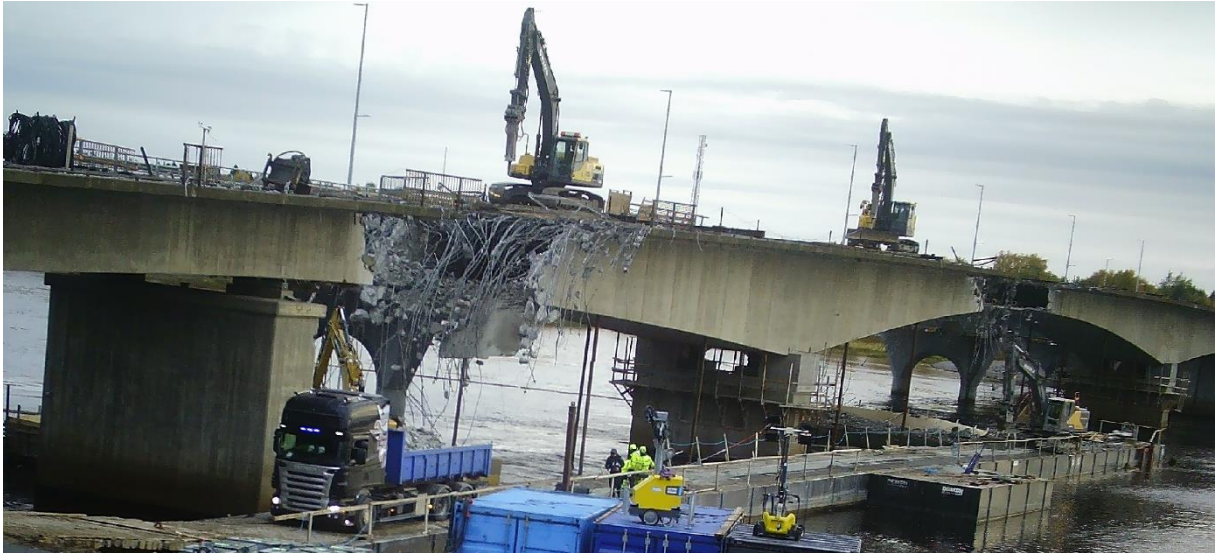
Figur 8.4. Två grävmaskiner tuggar i sig de bågge konsolspannen på båda sidor om mittpelaren mot Kalix-sidan.

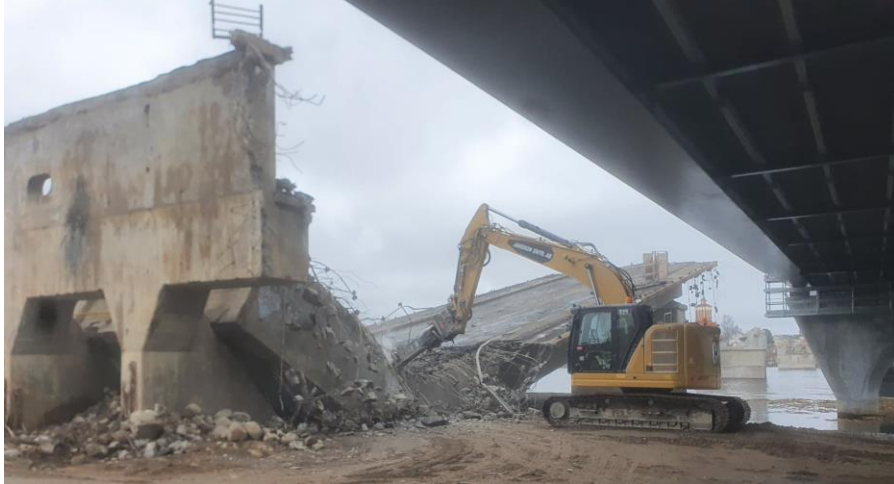
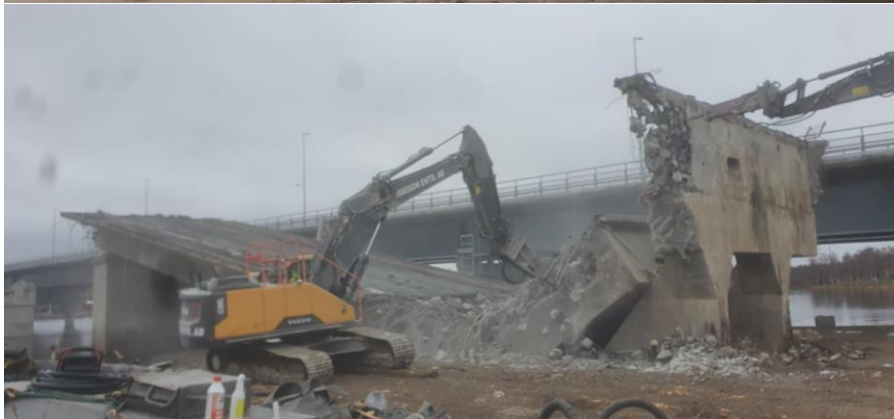
Figur 8.6. Rivning av ändspannat på Lulesidan, jämför Figur 6.8. Överst: Ramp byggs. Mitten: Den nya bron syns till höger och det rivna spannet till vänster. Nederst: Det gamla rivna spannet i förgrunden och den nya bron i bakgrunden.
