RAPPORT:

Verklig lufttätet i stora byggnader – Mätningar och beräkningar.

Åke Blomsterberg, Stephen Burke

2012-12-15

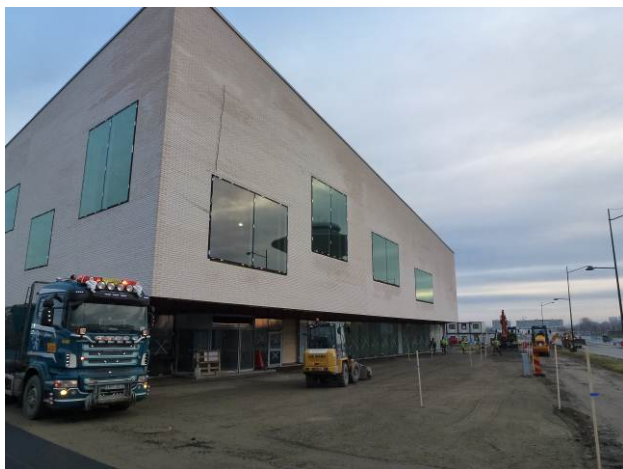
Kontor 1 är ett 2 plans kontorsbyggnad med en mässhall byggd 2011- 2012 (se bild 2-4). Byggnaden har 7 st behovsstyrda FTX-system och en frånluftfläkt i miljörummet. Ytterväggarna består av både stålregelväggar och betong-sandwich element. Taket är en TRP-plåt med isolering ovanpå.

Bild 2: Entrésidan av kontor 1.

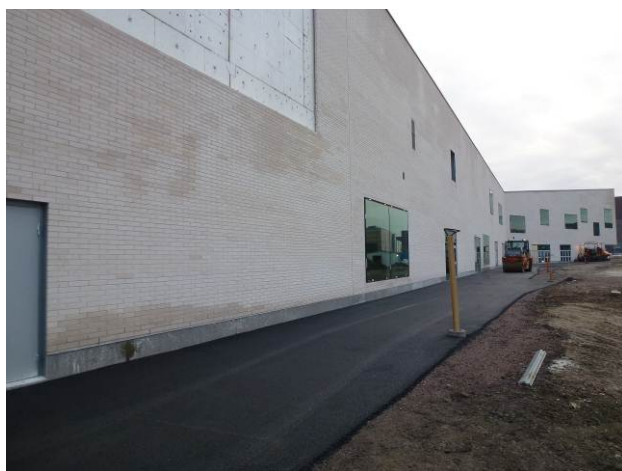
Bild 3: Kontor 1.

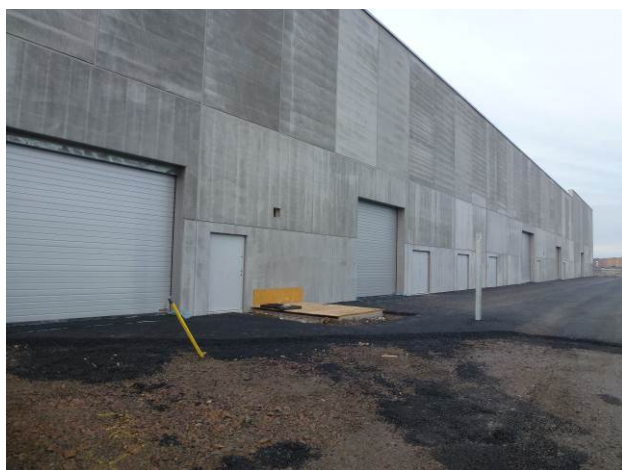
Bild 4: Baksidan av kontor 1.

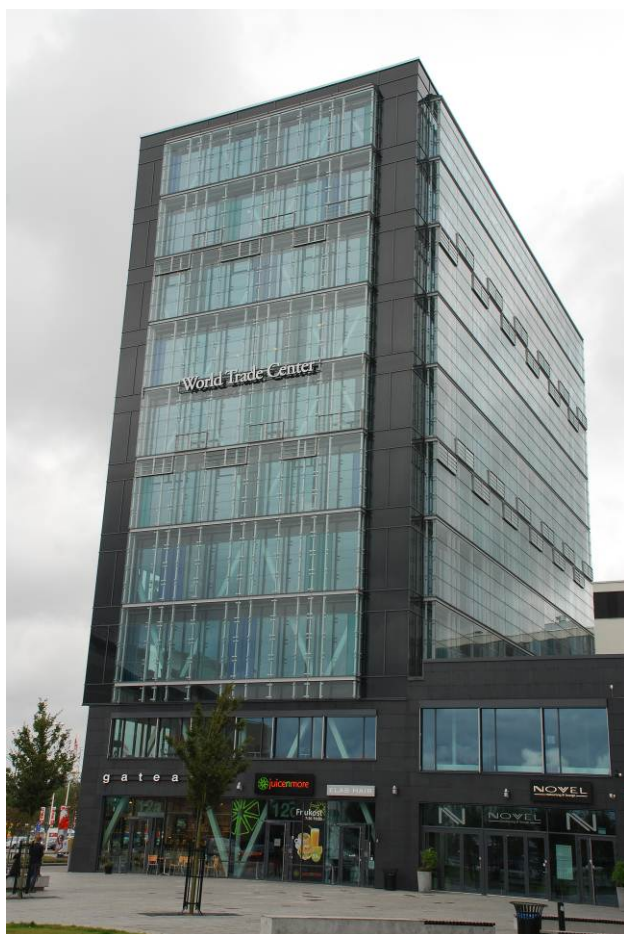
Kontor 3 är en 11 plans kontorsbyggnad med prefabricerad glasfasad byggde 2009 (se bild 5). Byggnaden har ca 10 st behovsstyrda FTX system, ett i källaren och ett på varje våning från och med våning 2.

Bild 5: Kontor 3.

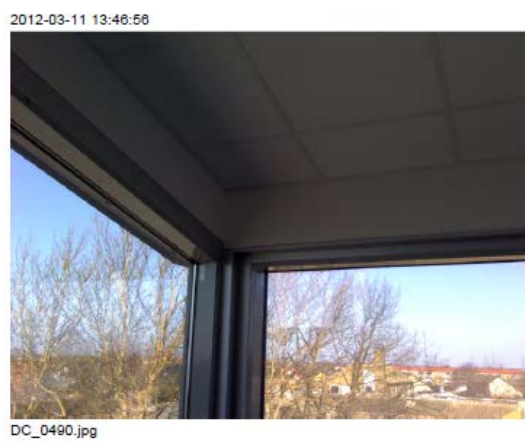
Resultatet av termografering visar på ett antal större luftläckage genom fönsterpartierna. Ett flertal mindre luftläckage noterades genom dörrar, fönsterkarmar och vid golvvinkeln. De största luftläckagen noterades vid fönsterpartierna i trapphusen. Bild 6 visar hur luften kommer in mellan fönsterpartiet och väggen.

Bild 6: IR och digital bild av läckage mellan fönster partiet är väggen.

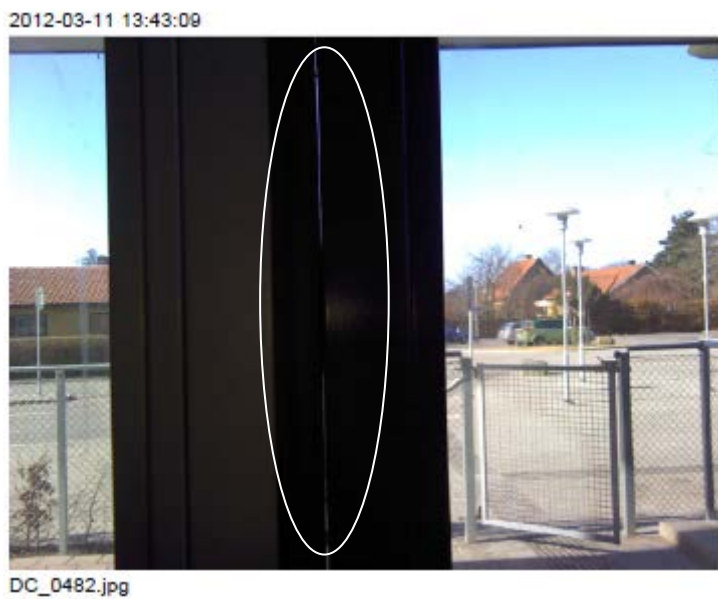
Bild 7 visar på bristande lufttätet kring en ytterdörr. Dagsljus syntes genom tätning mellan dörrblad och dörrkarm.

Bild 7: Glapp mellan gummi i en ytterdörr.

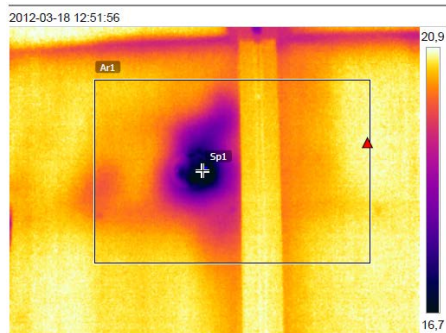
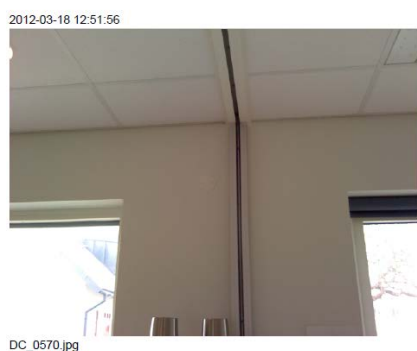
Bild 8: IR och digital bild av luftläckage genom elkabel från elcentralen i Skola 2.

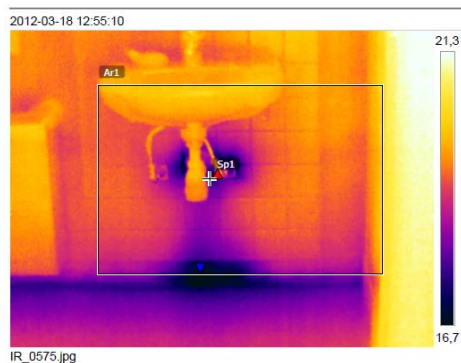
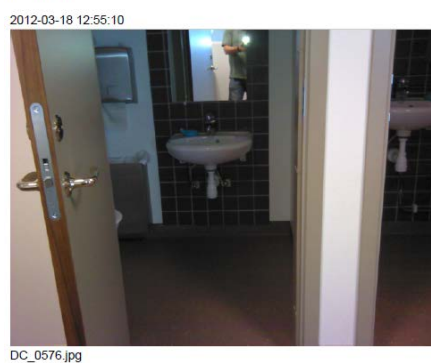
Bild 9: IR och digital bild av luftläckage genom vatten rör i rör system.

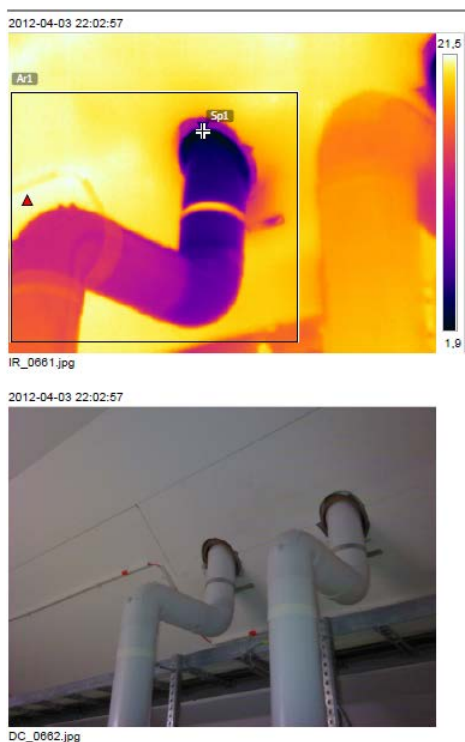
Resultatet av termograferingen visar på ett antal större luftläckage vid genomföringar och luckor mot kallvindar (till exempel av- och friskluftkanaler till värmepumpen, ventilationskanaler och vindsluckor), se Bild 10 och Bild 11. Genomföringar kring av- och friskluftkanalerna till värmepumpen var inte alls täta och det gick att se rakt ut. Vindsbjälklaget var inte tätt mot skolans insida där det fanns många genomföringar genom golvet som bara var fyllda med mineralull. Detta gjorde att luften lättare kunde komma in och ut genom vinden. Trots de större luftläckagen i vinden hade skolan en normal lufttätethos.

Bild 10: IR och digital bild av luftläckage vid en otät genomföring genom taket.

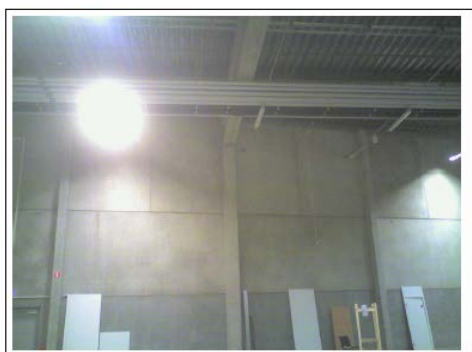
Stort luftläckage vid anslutning av väggelement och pelare, se. Bild 12. Läckagen noterades främst vid elementskarvar. Huruvida elementen är fogade bakom pelare kunde ej noteras. Läckagets storlek varierar men är generellt vid samtliga elementskarvar bakom betongpelare.

Bild 12: Luftläckage vid pelare.

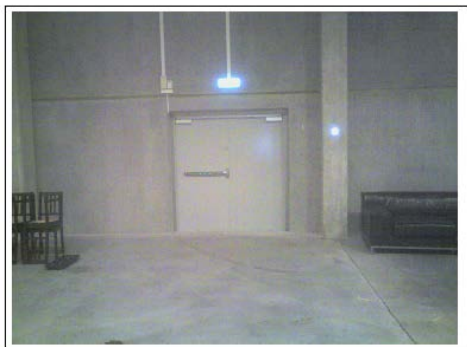
Ett stort och generellt luftläckage noterades runt ytterdörrspartierna, se Bild 214. Läckaget noterades främst via tätninglist mellan dörrblad och karm. I två av partierna syntes dagsljus mellan dörrblad och tröskel. I vissa ställe, syntes dagsljus mellan dörrkarm och fasadelement där tätning saknas.

Bild 24: Luftläckage runt dörrar.

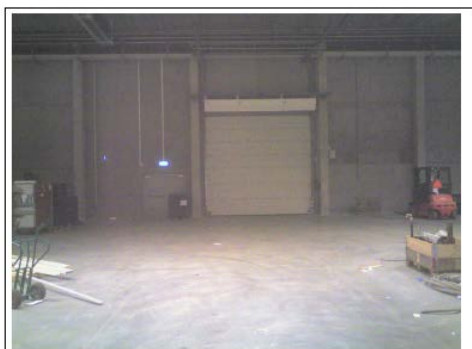
Mycket stora luftläckage noterades vid portarna, se Bild 35. Läckagen är främst i konstruktionen. Stora otätheter mellan port och skena, porten ligger inte an skenan. Dagsljus syntes lokalt vid underkant port.

Bild 35: Portar i hallen.

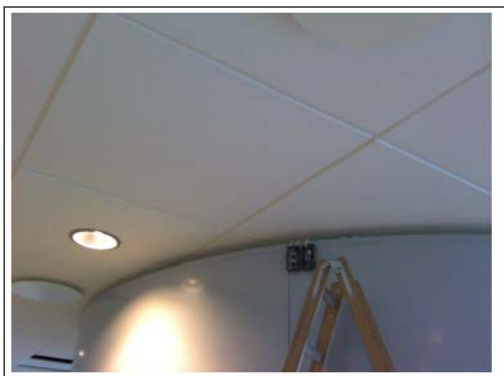
Stora luftläckage noterades vid entrékarusell, se Bild 46. Vid ovankant parti saknades tätning.

Bild 46: Luftläckage vid entrékarusell.

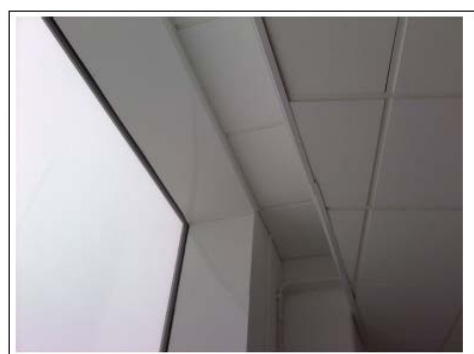
Generellt luftläckage noterades i fönsterpartierna.

Läckage noterades vid hörn mellan karmstycken., se Bild 57.

Bild 57: Luftläckage vid fönsterpartiet.

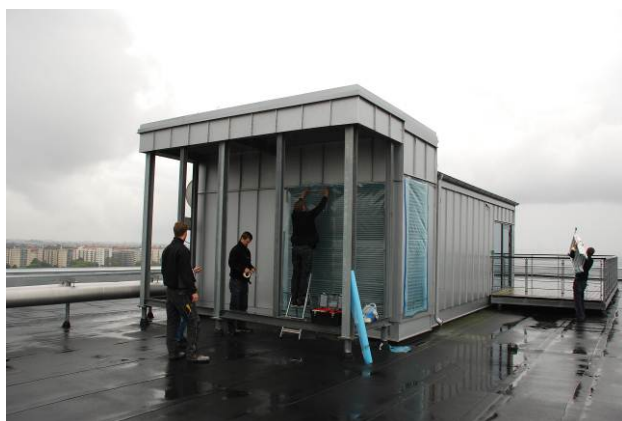
Täthetsprovningen av kontor 3 gjordes av plan 2-11 enligt EN-13829 (Persson 2012). En översiktlig termografering gjordes enligt SS-EN 13187. Ventilationen stängdes av och spjäll på av- och uteluftskanalerna stängdes. Utöver detta tätades ventilationen genom att plastfolie tejpades över av- och utelufts gallerna på taket (se bild 21). I källaren tätades avluftskanalen vid utblåsningsgaller, uteluftsintaget tätades i ventilationsaggregatet (se bild 22). Ballonger blåstes upp i avloppens luftningskanalerna på taket och huvarna för luftning av hisschackten tätades med plastfolie. Samtliga dörrar mot trapphus på plan 2-11 ställdes upp.

Bild 21: Kontor 3 – tätning av aggregat på taket inför täthetsprovningen.

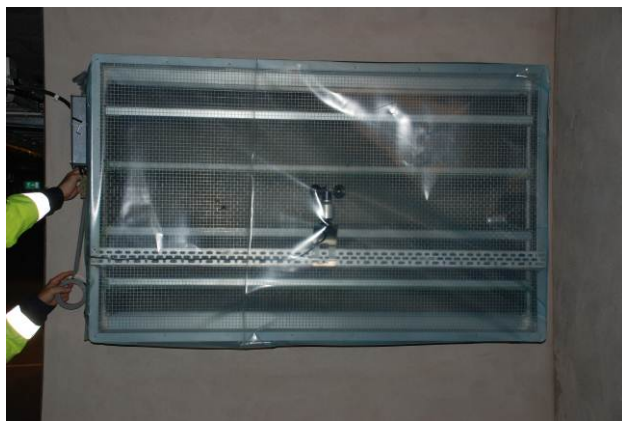
Bild 22: Kontor 3 – tätning av aggregat i källaren inför täthetsprovningen.

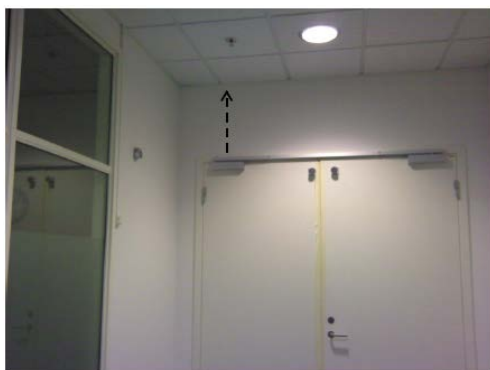
Vid dörrparti på plan två mellan korridor som sammanbinder den höga och lågadelen av byggnaden noterades större läckage mellan både karm och vägg samt mellan karm och dörrblad i en brandvägg, se Bild24. Detta var ett signifikant luftläckage och tyder på att branddörren inte är byggd som den ska enligt kravet för brandsäkerhet, dvs. väldigt lufttätt. Pga. detta interna läckage, är det svårt att bedöma klimatskärmens lufttätthet i detta fall.

Bild 24: Luftläckage vid branddörr.
