ÖPPNA ÖVERBYGGNADER OCH DRÄNERANDE BÄRLAGER

Provväg BORREBACKEVÄGEN MALMÖ 1991 - 1994

Öppen överbyggnad och dränerande bärlager.

Provväg Borrebackevägen 1991-1994 Malmö.

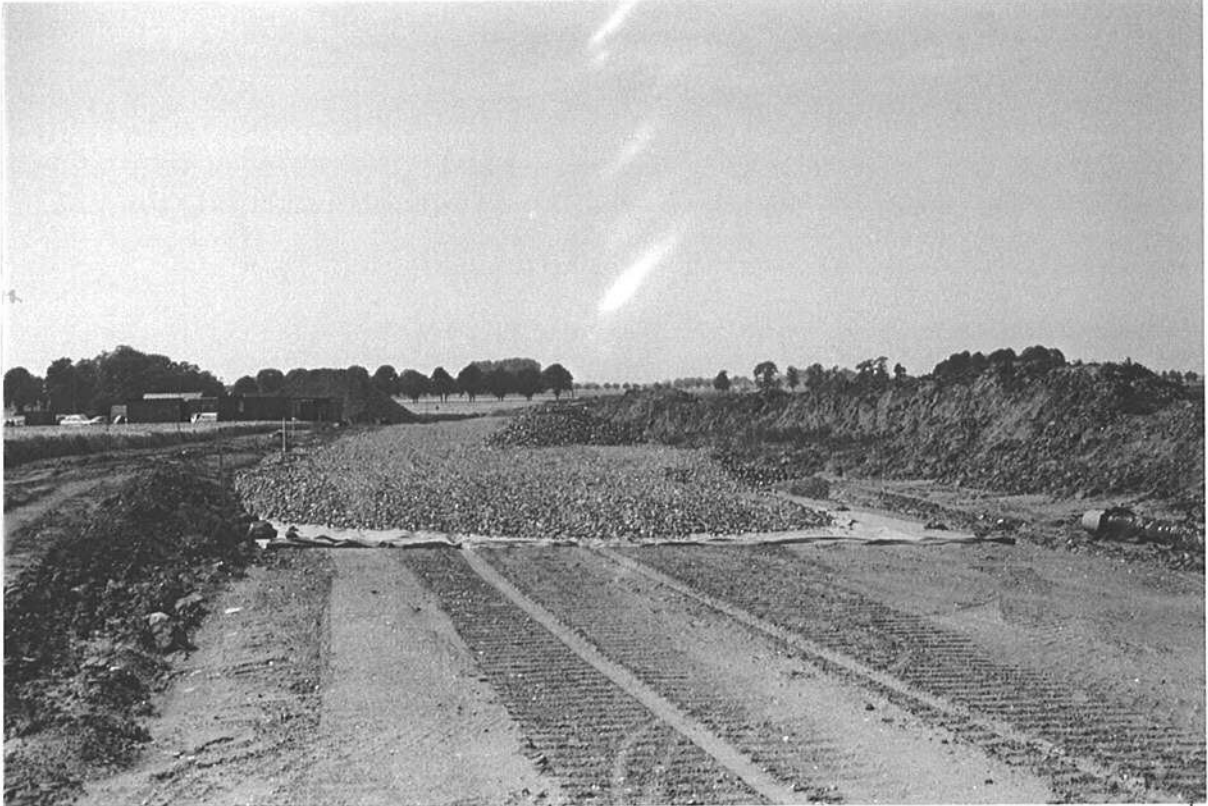
Figur 4.1 Foto från utläggningen av makadam på Borrebackevägen.

Eftersom entreprenören valde att utföra makadamlagret i ett lager av samma material innebar detta en enklare utläggning av materialet. Under utläggningen körde lastbil på den utlagda makadamen för tippning på fiberduken. Detta förfarande hade föreskrivits i upphandlingen för att undvika skador på terrassen. När nu makadamen lades med grövre makadam i ett enda lager upp till ytan innebar detta bl a att stenarna i makadamens yta omlagrades vid passage av lastbilsdäck.

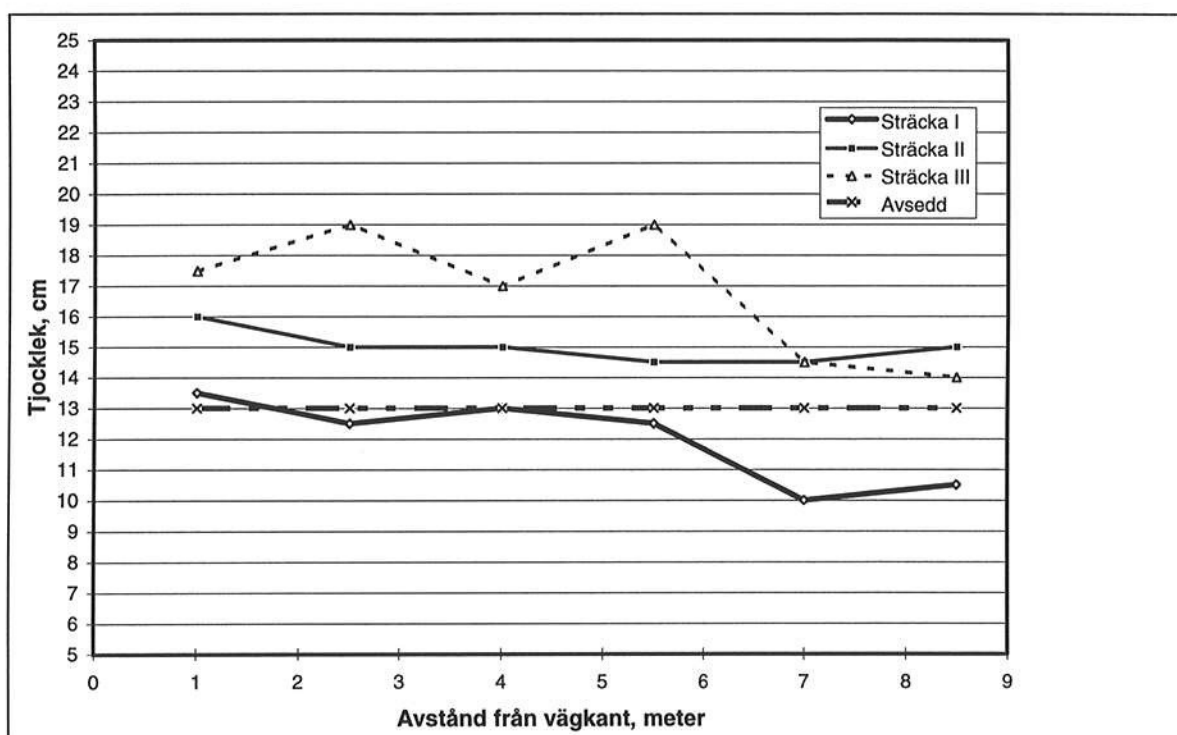
Figur 4.2 Total asfalttjocklek på några utvalda sektioner i försökssträckorna.

Även i sträcka II blev asfaltåtgången större på grund av för stora ojämnheter i det justerade underlaget. Kontroll av asfalttjocklekar fick utföras på försökssträckorna för att få rätta ingångsvärden till bärighetsberäkningarna. I figur 4.2 visas resultat från tjockleksmätning vid en sektion på respektive sträcka. Tjockleken på asfaltlagren var för liten i sträcka I och för tjock i sträcka II och sträcka III.

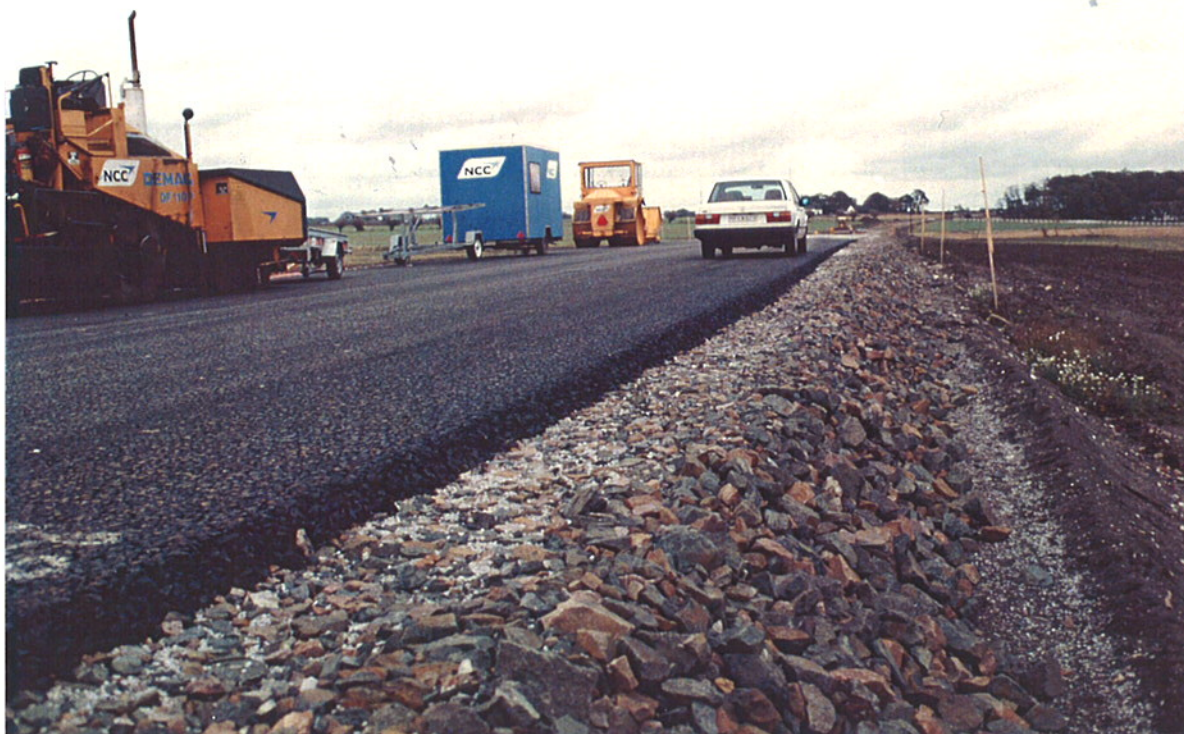
Figur 4.3 Färdig Viacobase på makadambärlager (med bodar).

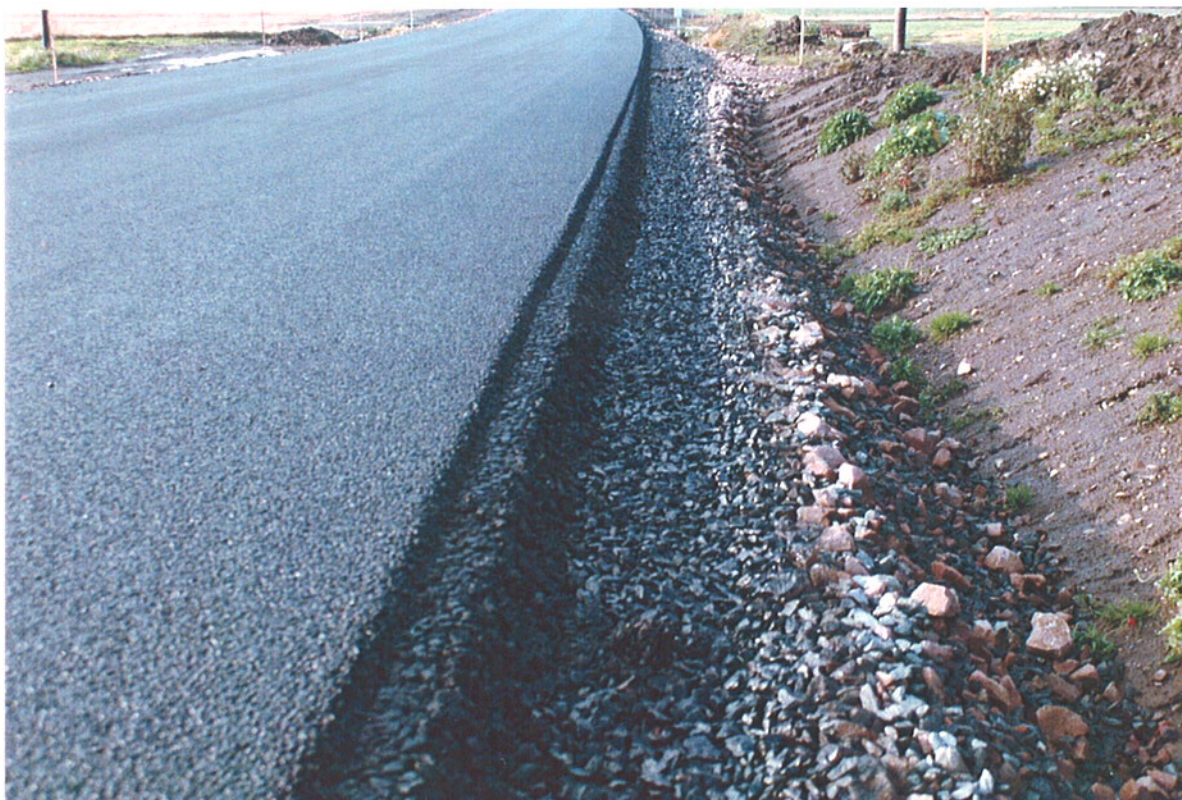
Figur 4.4 Färdig Viacodrän före justering av vägslänter.

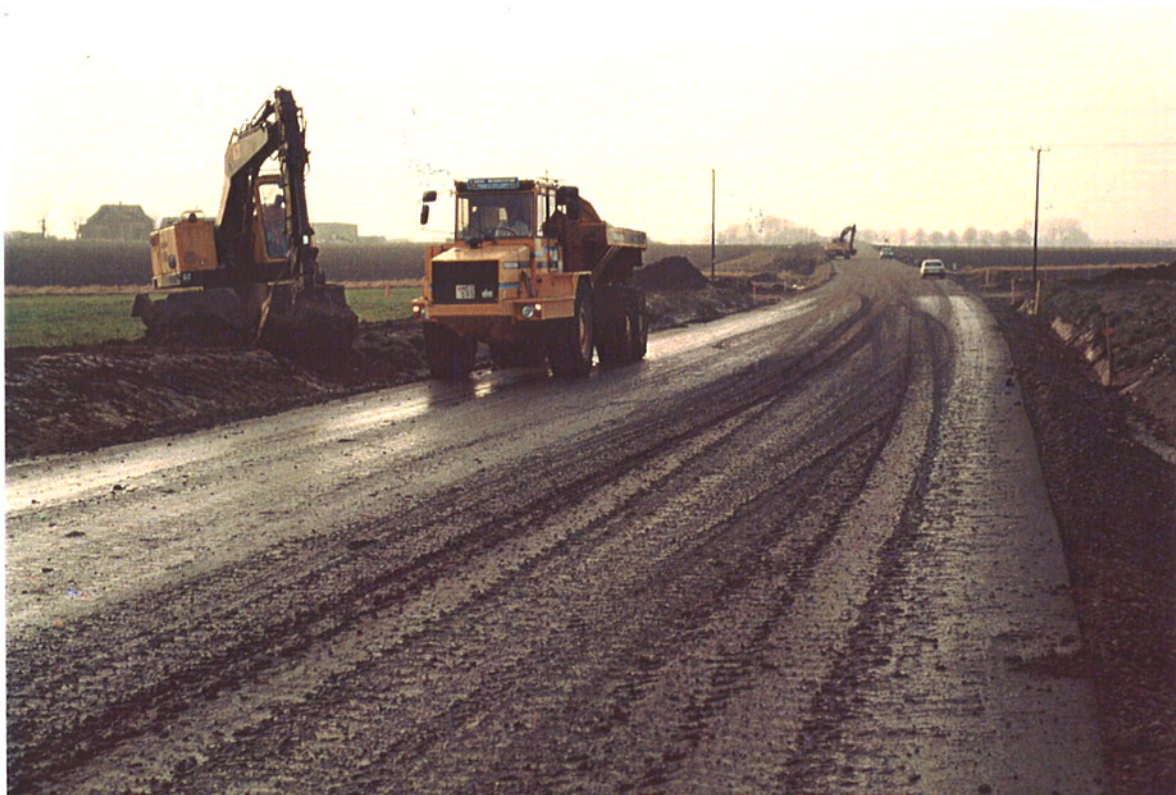
Figur 4.5 Foto nedsmutsning vid justering av vägslänter

Strax efter det dränerande slitlagret var färdigt skedde en kraftig nedsmutsning från arbetsfordon. Entreprenören valde att slutjustera slänterna efter det att alla andra arbeten var avslutade vilket innebar att alla extra schakt i vägslänter och transport av matjord och schakt skedde på den nylagda vägbanan. Se foto i figur 4.5.

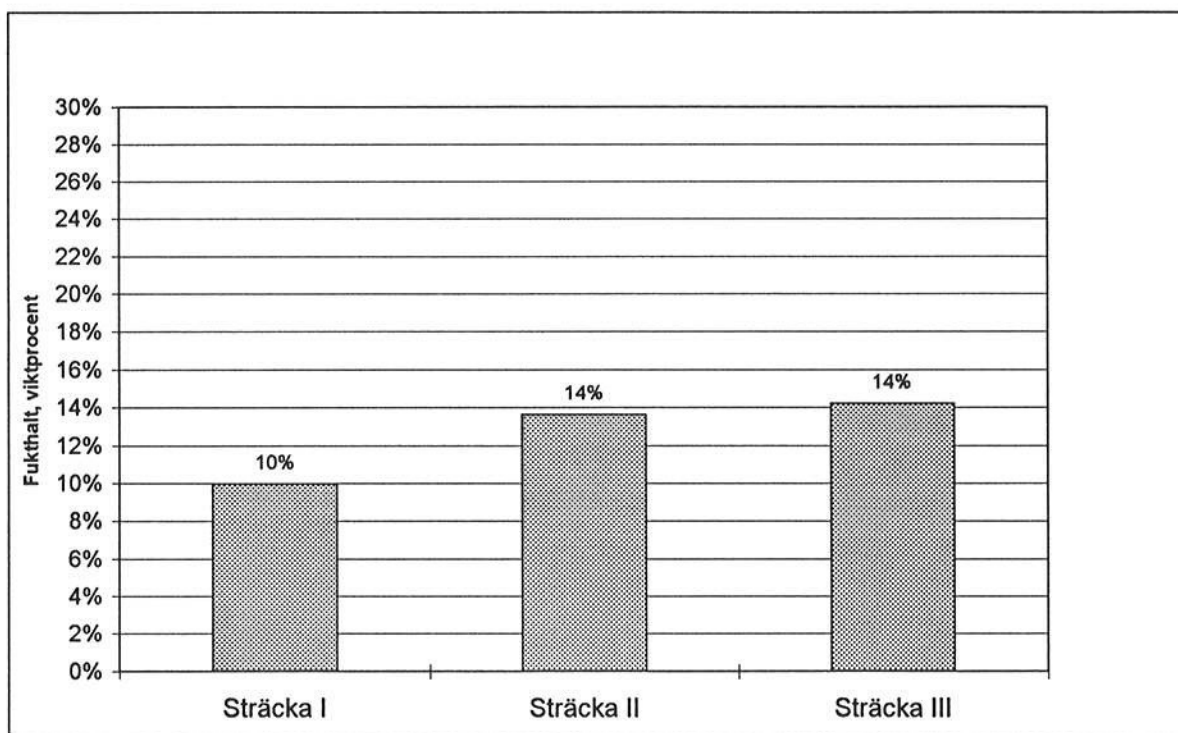
Figur 5.1 Fukthalt i botten av vägkroppen, cirka 0.80 m djup från vägytan. Mätt 930430. Medelvärde från tre mätpunkter tvärs över vägsektionen.

För att bedöma fukthalten i vägkonstruktionerna har vatteninnehållet i och under försöksträckorna mätts ett antal tillfällen i några utvalda punkter. Ett exempel på hur fukthalten kan variera mellan försöksträckorna visas i figur 5.1 och 5.2.

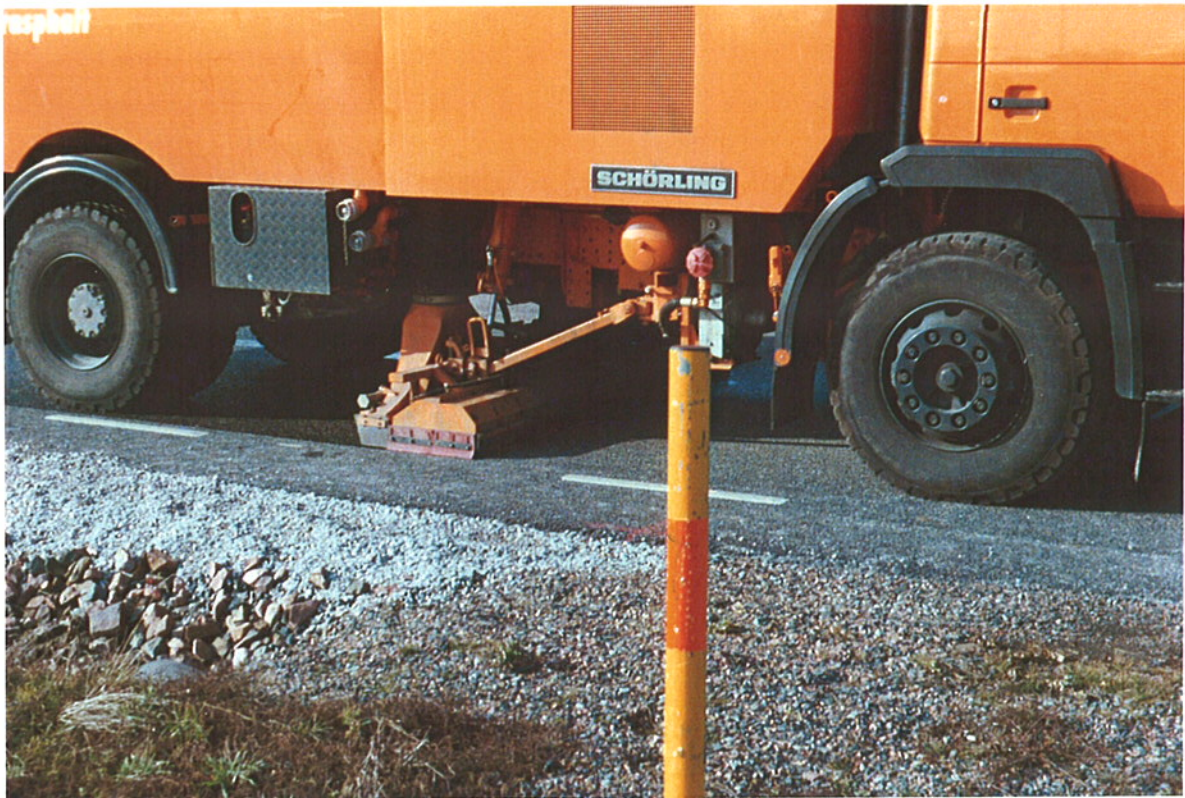
Figur 5.3 Försök med rensning av igensatt dränerande asfalt på Borrebackevägen. Utrustning från Schörling.

Försök med rensning av dränasfalt har utförts med maskinell utrustning från Schörling. Den använda maskintypen har utrustning för högtryckspolning och samtidig uppsugning av losspolade partiklar och överskottsvatten. Se figur 5.3. Ungefär 3 överfarter användes för att få ren asfalten. Eftersom mycket av vattnet från högtryckspolningen försvann ner i väggroppen var åtgången av vatten mycket hög vilket sänkte kapaciteten hos maskinen. Normalt används denna typ av utrustning på motorvägsnät med dränerande asfalt på tätt underlag med recirkulation och rening av vatten under maskinens gång.

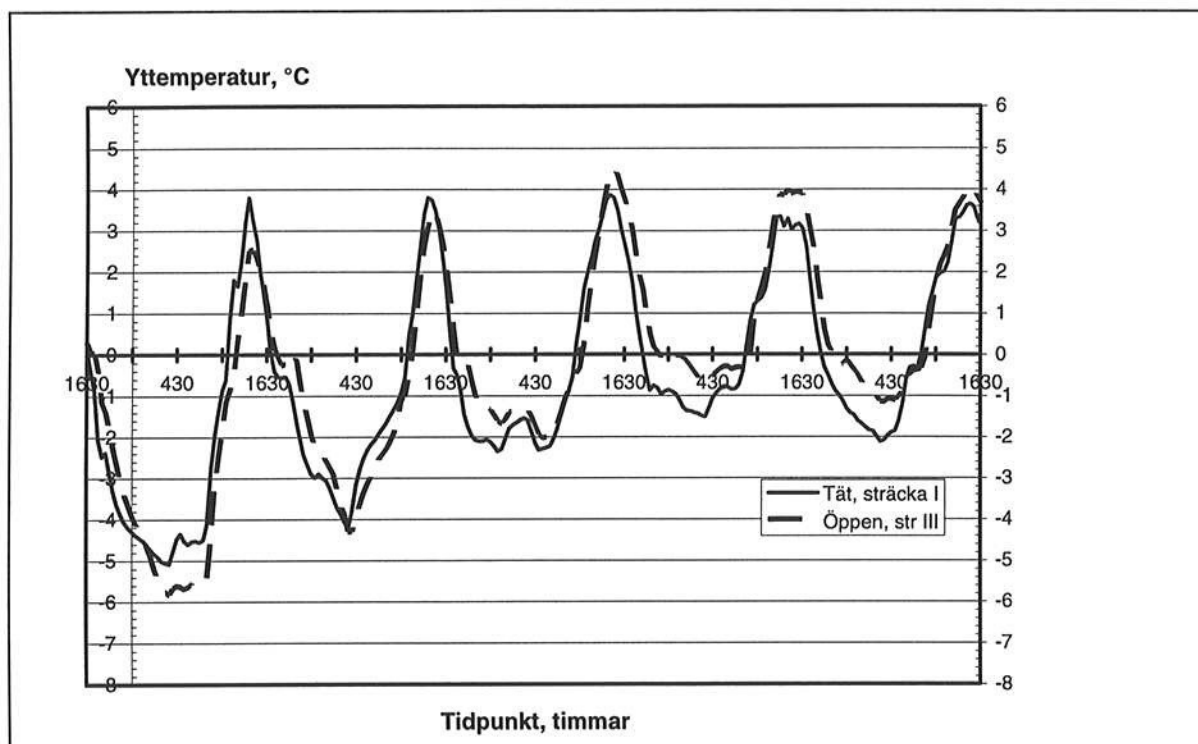
Figur 6.3 Exempel på dygnsvariationer i vägyttemperatur för försökssträcka I och III.

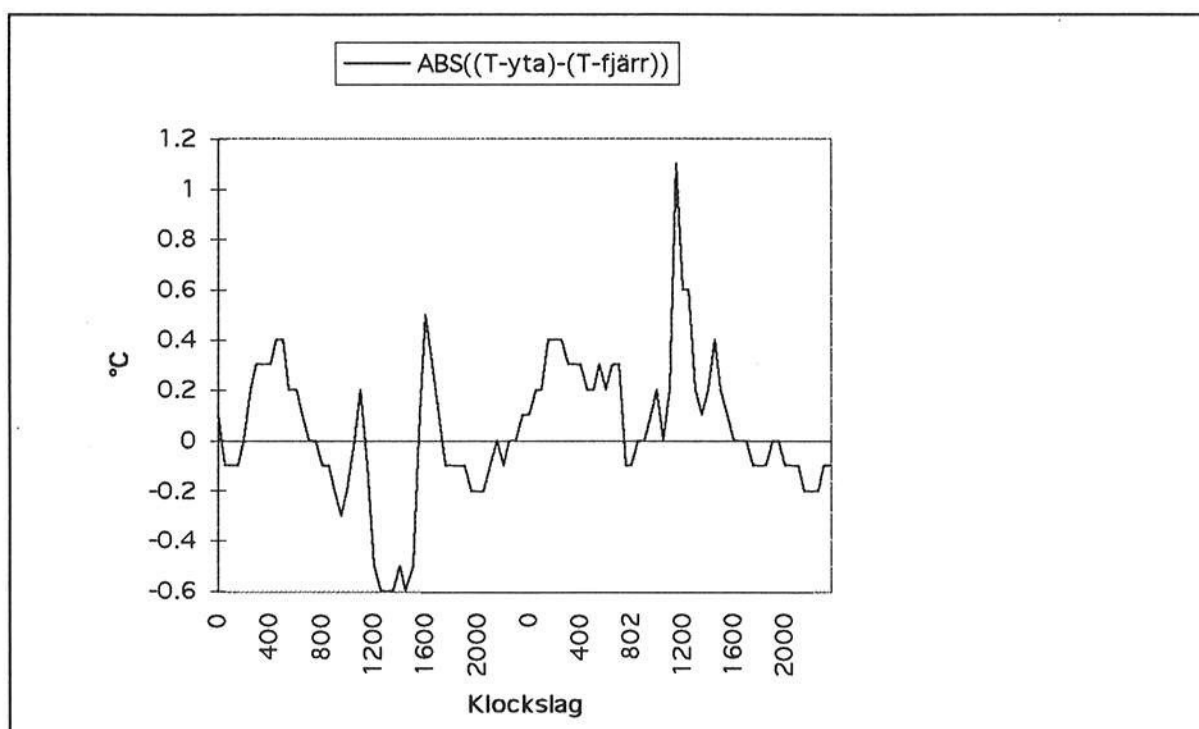
Figur 6.4 Exempel på differensen i vägyttemperatur för öppen jämfört med tät överbyggnad. Mätdata från VVIS.

Används data från enbart VVIS-mätning av vägytetemperaturerna i sträcka II respektive sträcka III kan en klar skillnad mellan den täta och den öppna väggkroppen urskiljas. I figur 6.4 visas en beräkning av differensen i temperatur för de två olika väggkonstruktionerna. Som framgår av figuren är differensen för den aktuella situationen mellan -0.6 till 1.0°C beroende på vädersituation. Det intressanta är att differensen är olika beroende på vädersituation och solinstrålning.

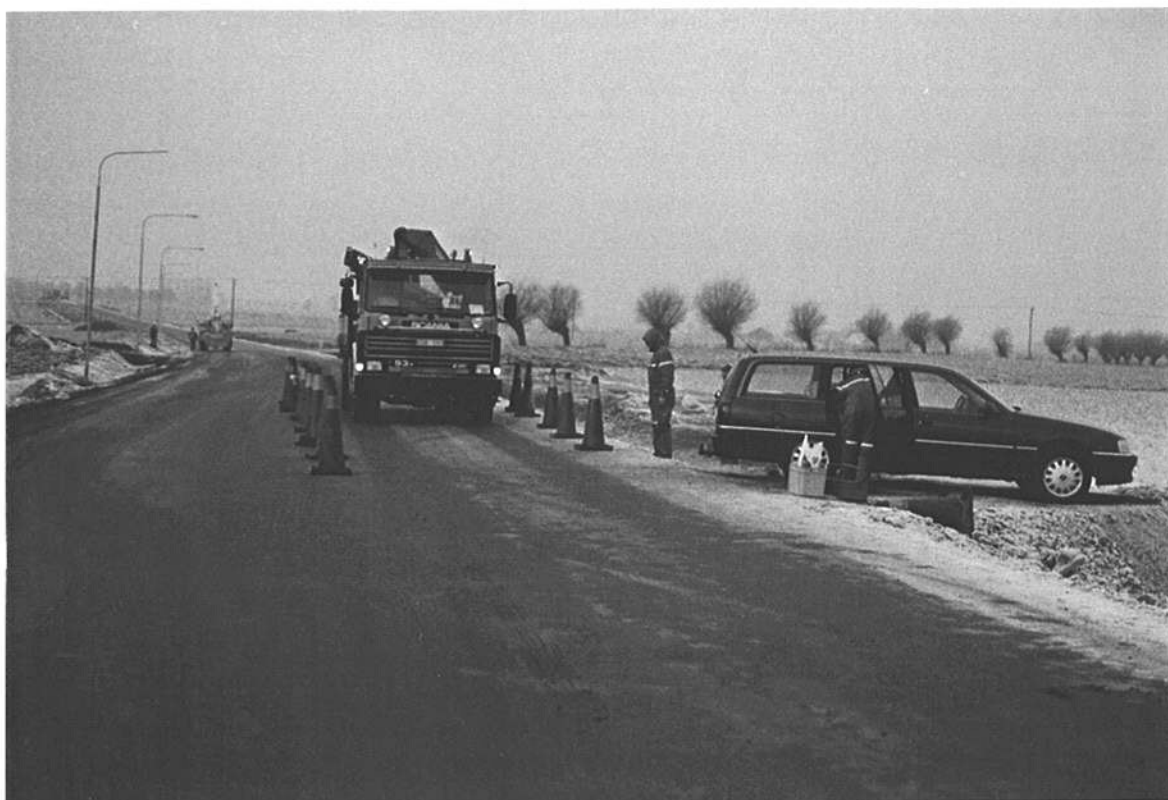
Figur 7.2 Försök med fullskalebelastning med lastbil på sträcka II.

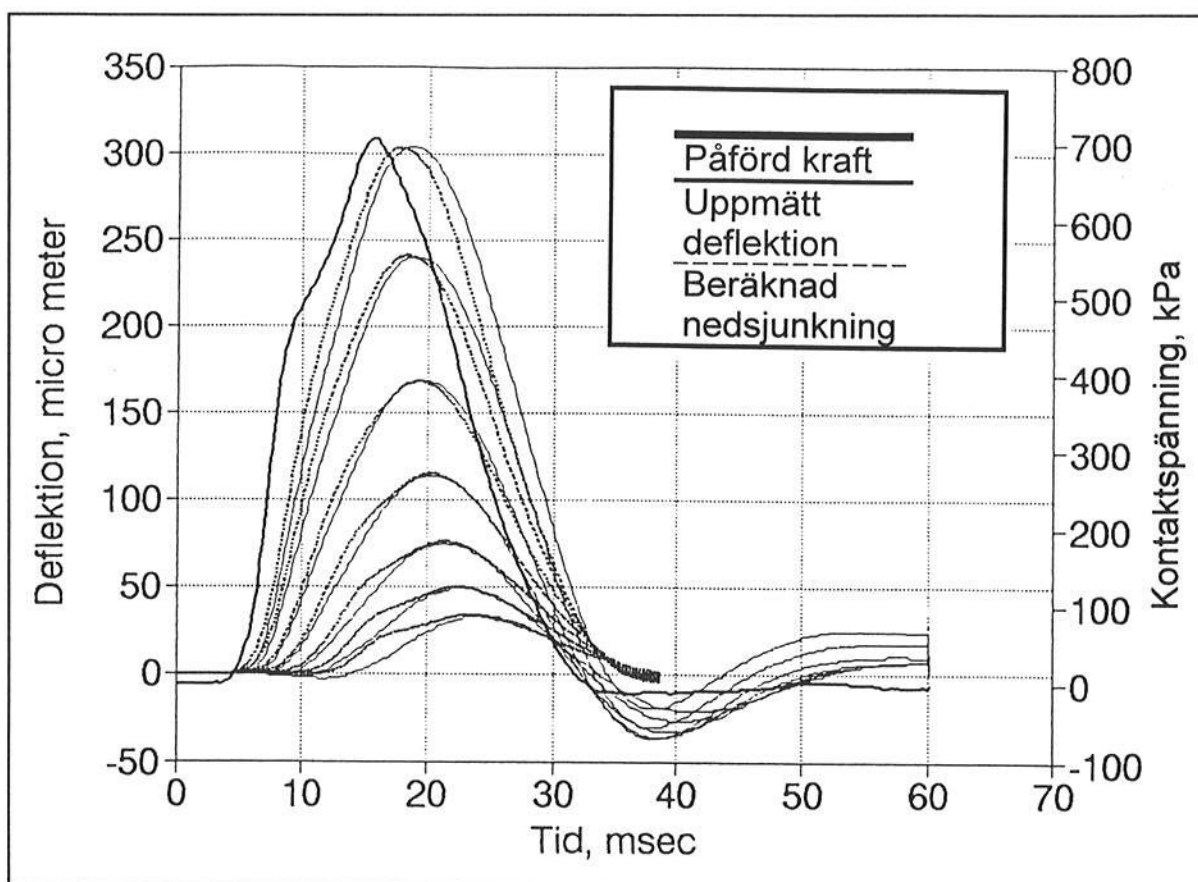
Figur 7.6 Exempel på dynamisk analys av vägytans nedsjunkning. Jämförelse mellan mätt och beräknad nedsjunkning (=deflektion).

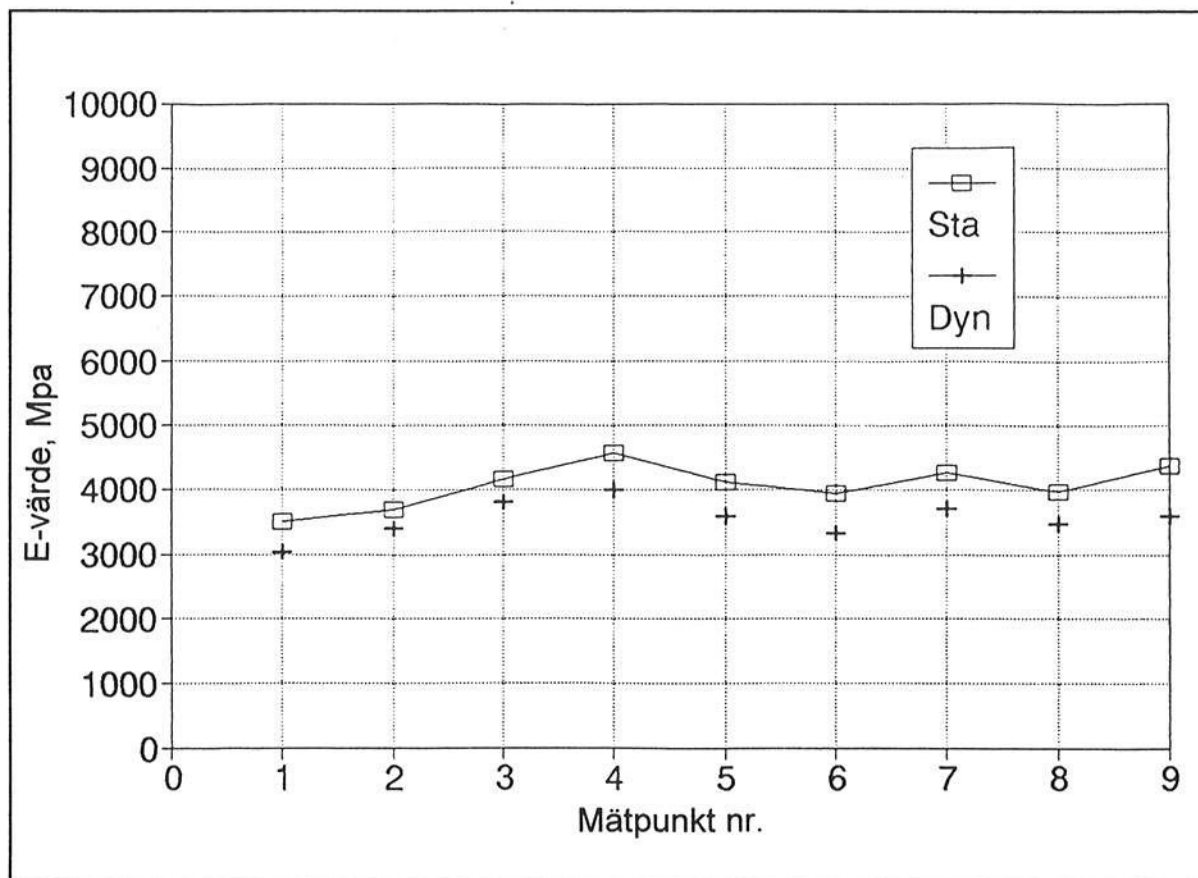
Figur 7.7 Exempel på jämförelse mellan beräknad E-värden med statisk (Sta) respektive dynamisk (Dyn) beräkningsmetod. Sträcka III mätning i samliga punkter november 1994. E-värde för asfalt (E1).

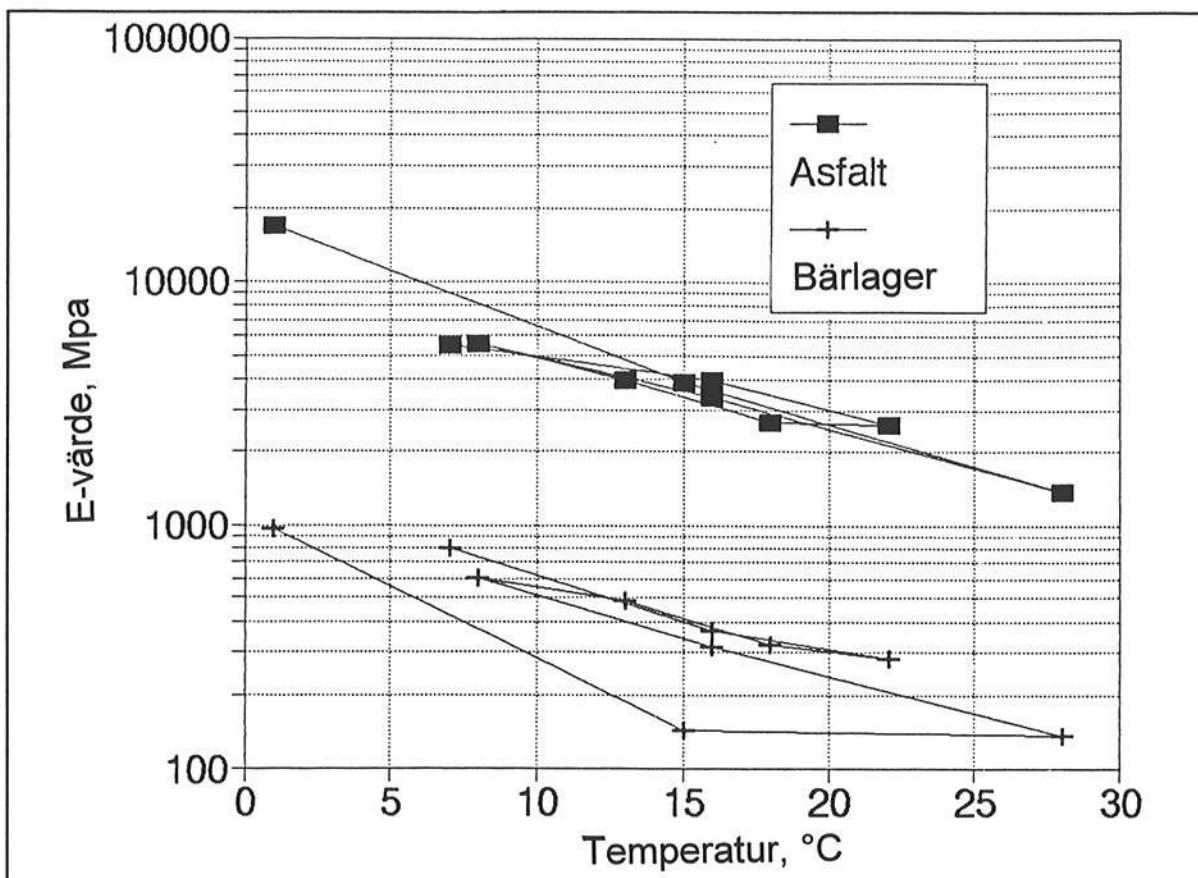
Figur 7.8a Beräknade E-värden som funktion av temperaturen för asfalt och bärlager. Sträcka I.

Det beräknade E-värdet för asfaltlagren är ungefär densamma för referenssträckan (sträcka I) och för sträckan med Viacobase (sträcka II). För den öppna överbyggnaden (sträcka III) har asfalten en något lägre E-modul. Makadamlagrets E-värde ändrar sig med temperaturen, troligen som en indirekt effekt av asfaltlagrens styvhet (som varierar med temperaturen). Se figur 7.8/a-b/. Ändringen är minst för beräkningar med icke-linjär undergrund. Makadamens E-värde är relativt lågt jämfört med de värden som normalt användes för dessa material vid dimensionering av vägöverbyggnader i t ex VÄG94 (8). Det bör dock påminnas om att de normalt använda värdena bygger på grova antaganden. De här beräknade E-värdena kan därför anses vara mer korrekta. I figur 7.9 visas exempel på korrigerade E-värden från respektive mättillfälle.

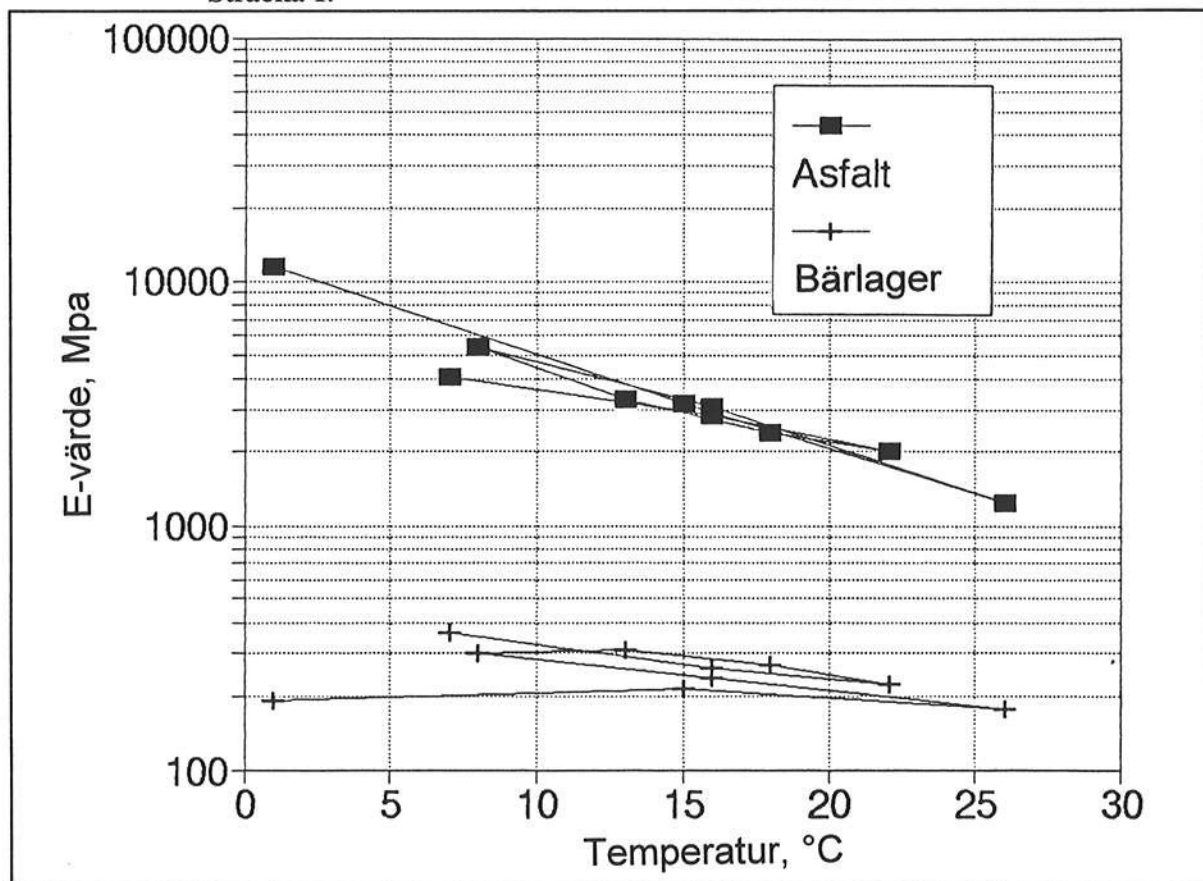
Figur 7.8b Beräknade E-värden som funktion av temperaturen för asfalt och bärlager. Sträcka III.

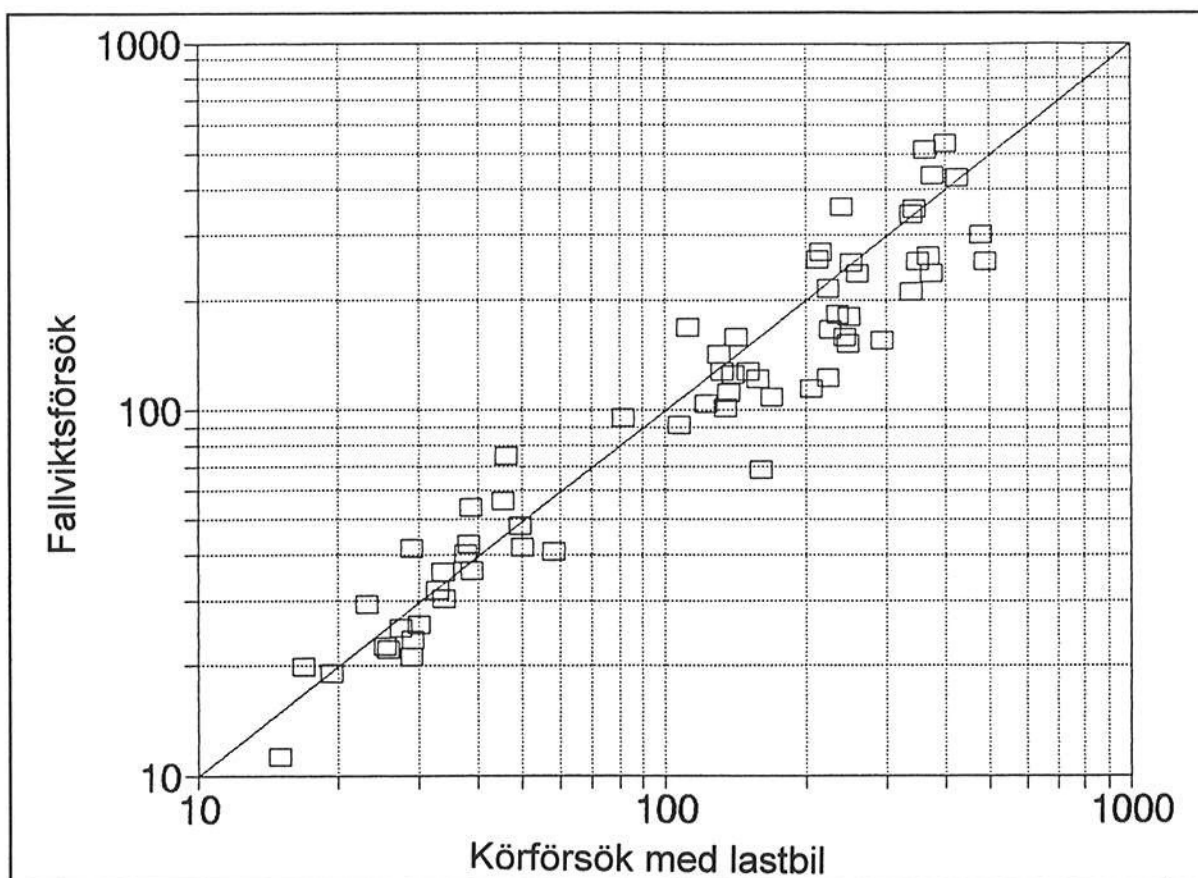
Figur 7.11 Jämförelse mellan mätta spänningar och töjningar i samtliga sträckor vid fallviktsbelastning respektive belastning vid körförsök med lastbil.

I figur 7.11 visas medelvärden av mätta påkänningar i väggroppen från fallviktsförsöken som en funktion av motsvarande värden från lastbilsförsöken. Värdena har omräknats till att gälla vid samma belastningssituation (samma hastighet och överförd last).

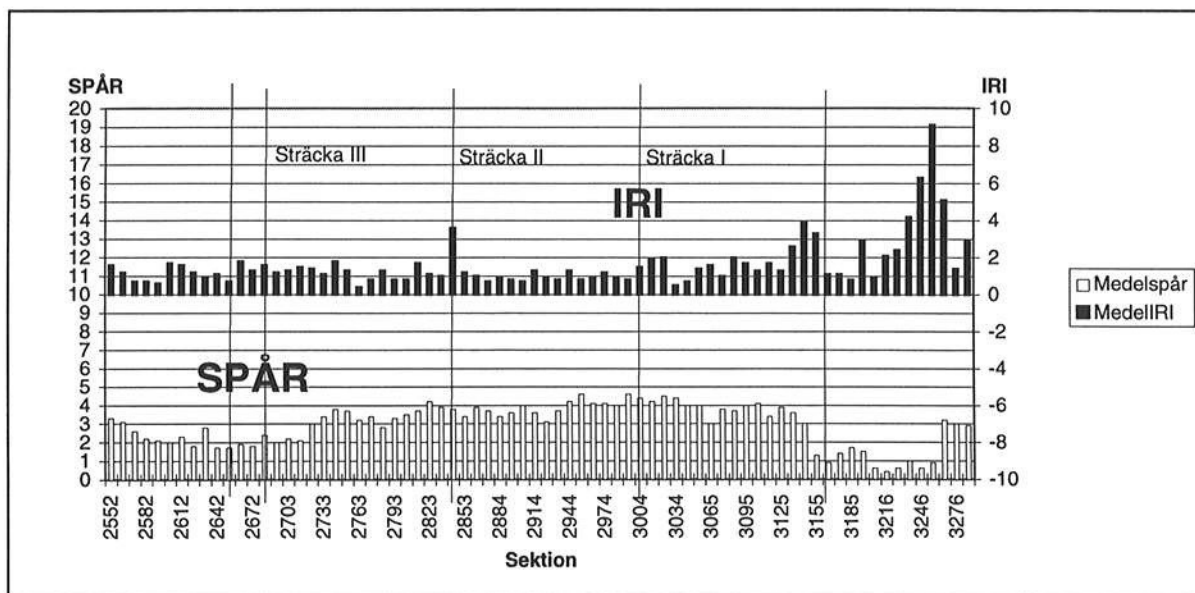
Figur 8.1 Spår- och IRI-mätning med laserbil på Borrebackevägen. Medelvärden på spår och IRI för var 20:e meter. (stapeldiagram med inritade sektioner)

Ett exempel på resultaten från vägytemätning i december 1992 visas i figur 8.1. Såväl uppmätt spår som vägens ojämnhet är i den storleksordning som kunde förväntas. Låga värden på IRI innebär liten ojämnhet. Nybyggda vägar har IRI-värden normalt mellan 0.5-1.5.

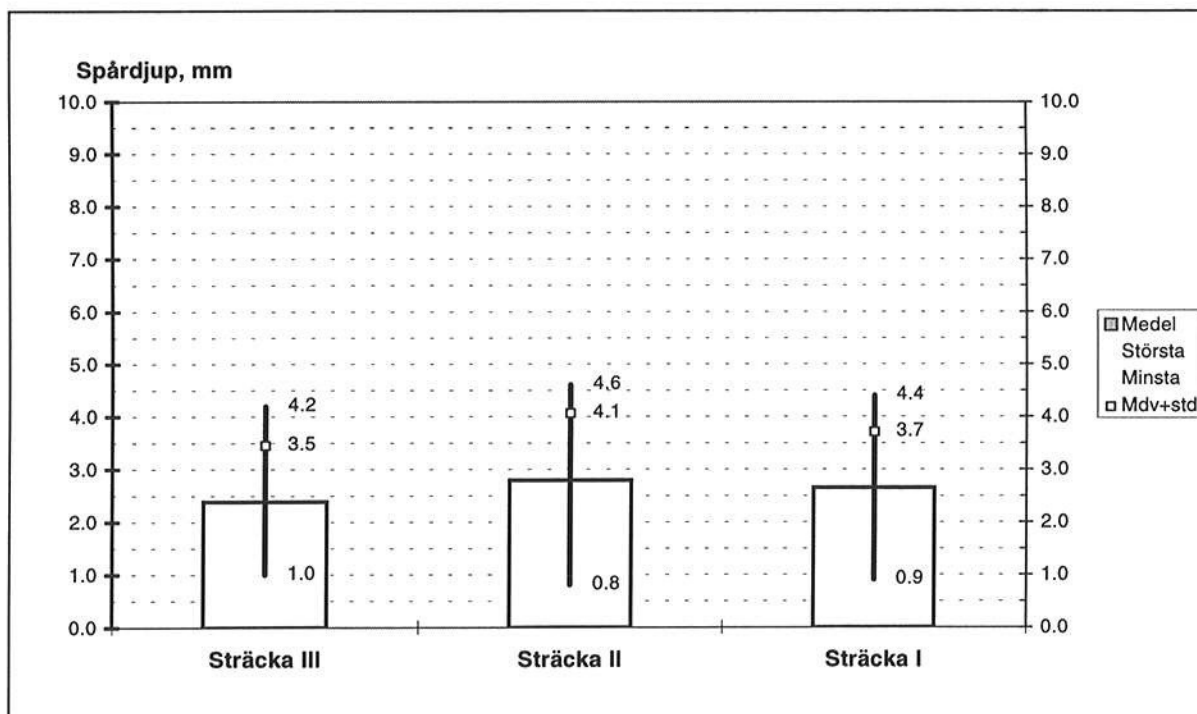
Figur 8.2 Spår- och IRI-mätning med laserbil på Borrebackevägen. Medelvärden för respektive försökssträcka samt största respektive minsta värde. Mätning i december 1992.

I figur 8.2 visas medelvärden för varje försökssträcka på uppmätt spår efter ett år (dec-92). Här framgår att spårerna är ungefär lika stora för alla sträckor. Den öppna överbyggnaden har något mindre spår. I mätningen från december 1994 har spår djupet ökat endast marginellt för sträcka II och III. För sträcka I, referensen, har däremot spåret ökat med cirka 2 mm. Spår djupet i referensen är därmed cirka 50% större än spåret i den öppna väggroppen. Värdena är fortfarande mycket låga men en tendens finns till att spåret är lägre i de bågiga överbyggnaderna med Viacobase som bärlager.
