Minimera kemiska golvskador

1. Säker uttorkning inför golvläggning
2. Kemiska emissioner efter golvläggning
3. Uppföljning av goda exempel

SBUF projekt nr: 13599, 13752

Lund 2020-10-31

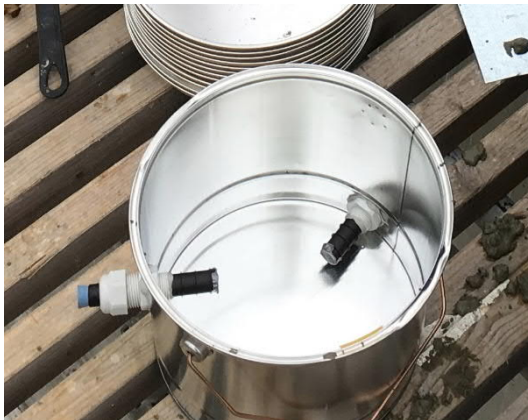
Bild 1. Montering av mätrör i betong. Förskruvningar har tätats på in och utsida med tätmassa.

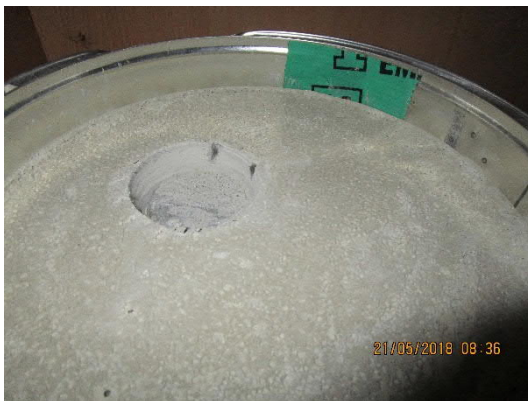
Bild 3. Mätning av relativ fuktighet i avjämningsmassa i referensprovkropp 3 genom uttaget prov.

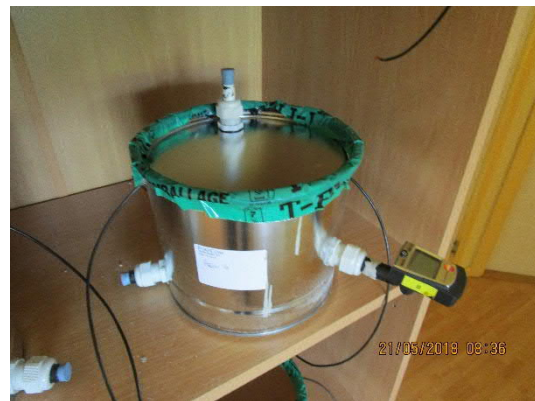
Bild 4. Efter montage och tätning av lock. Mätning av RF i betong pågår med Testogivare vid 40 % mätdjup.

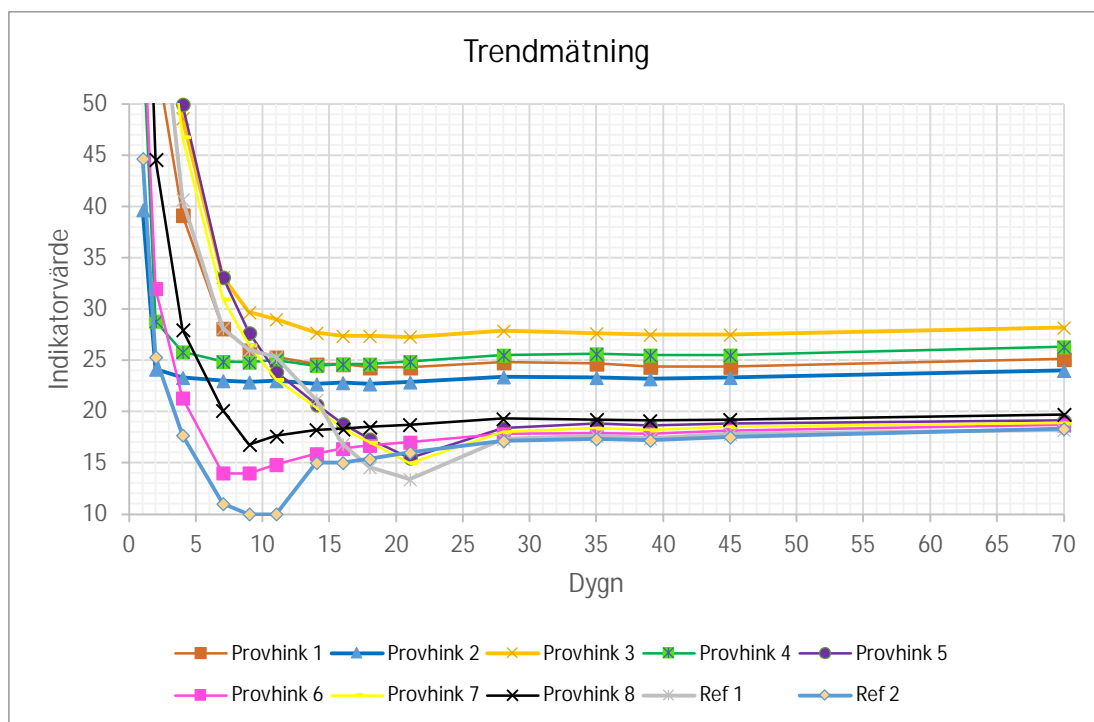
Diagram 1. Diagrammet visar uppmätta indikatorvärden från avläsning av ingjutna givare i avjämningsmassan med Protimeter Surveymaster. X-axeln avser antalet dygn efter att provkropparna avjämnades. Tätt lock sattes på efter 2 (provhink 2 och 4), 7 (provhink ref2, 1, 3, 6 och 8) och 21 dygn (resterande).

Som syns i diagram 1 faller indikatorvärdet snabbt de första 10 till 20 dygnen efter förslutning för att sedan förändras långsammare. Vid förslutning med det täta locket sker en viss ökning av indikatorvärdet, i synnerhet för provkropparna 5 till 8 som torkats ned till cirka 70 % RF. I dessa prover finns bedömningsvis en större fuktprofil (torrare upptill och fuktigare nedtill) vilket får indikatorvärdet att öka då fukten inom avjämningsmassan fördelas om.

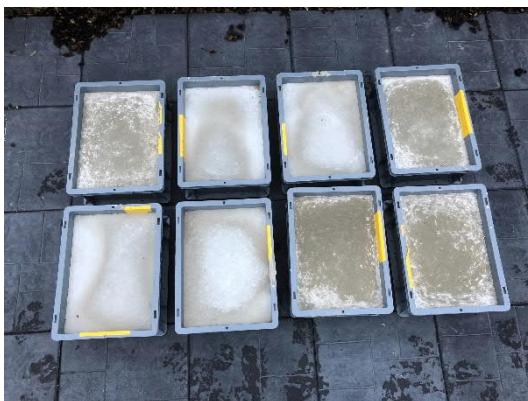
Bild 5. Härddning utomhus i två veckor under bar himmel. Därefter i carport i utomhusklimat i 10 veckor under tak.

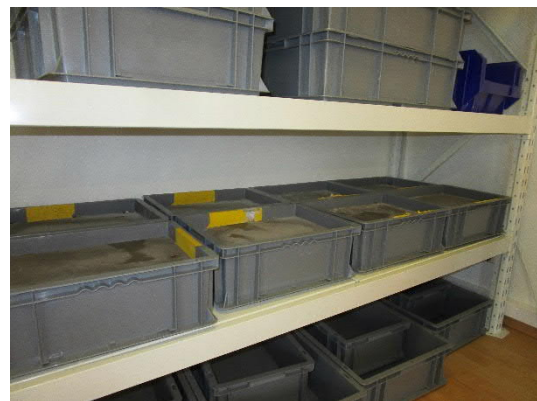
Bild 6. Förvaring inomhus i 2 veckor innan avläsning enligt RBK och applicering av avjämningsmassa.

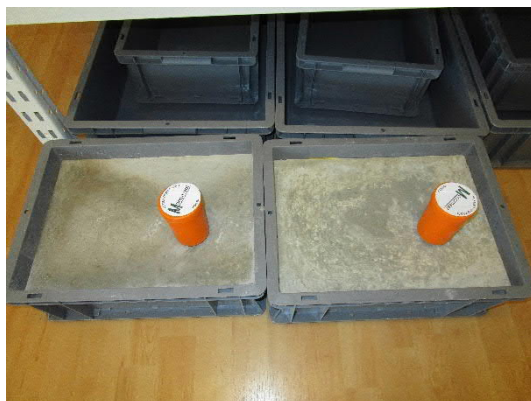
Bild 7. RBK-mätning i back 1 och 5.

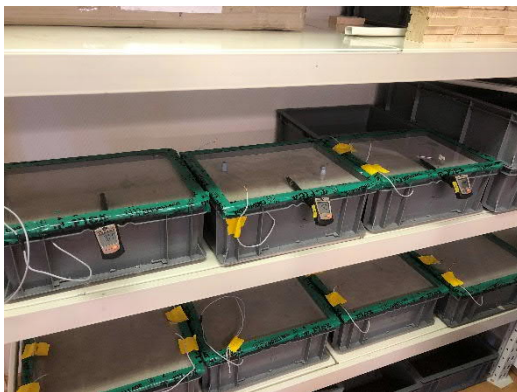
Mätpunkterna i luftspalten ovan avjämningsmassan utgjordes av mätbehållare genom backens sida. Hålen tätades med gummikork och tätmassa mellan mätningarna. Mätbehållare i betongen utfördes genom borrhål i sidan på backen enligt RBK-metoden med Testo mätrör och tätning med tätmassa. Mätning utfördes endast 1 gång per upptaget mätbehållare.

Bild 9. Provbackar med pågående mätning av relativ fuktighet i luftspalt.

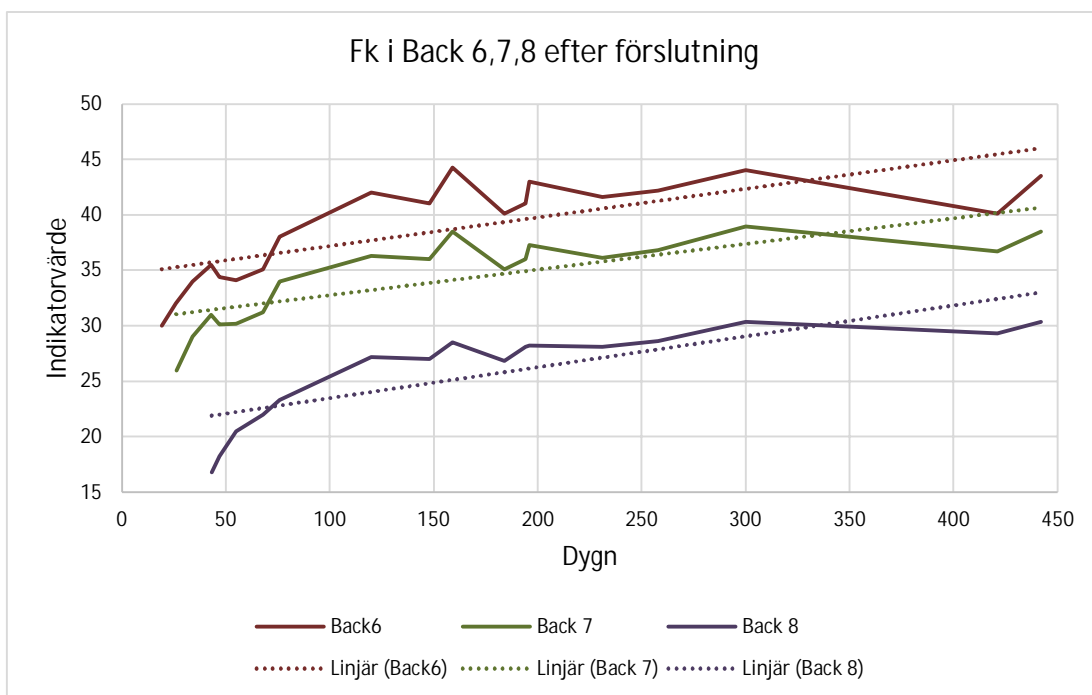
Diagram 7. Trendmätning i back 6 till 8 från förslutning till slutmätning vid dygn 442. Ökningen ser lite annorlunda ut där det till en början visar på en tydlig ökning och för att sedan avta.

Efter förslutning ökar indikatorvärdet mellan 12 och 16 enheter i alla backarna fram till dygn 159 (den 26 augusti 2019 då back 2 till 5 öppnades upp för torkning). Störst ökning under denna första period 0 – 159 dygn, noterades i back 2 och 6 där avjämningsmassan torkades till 80 % RF.

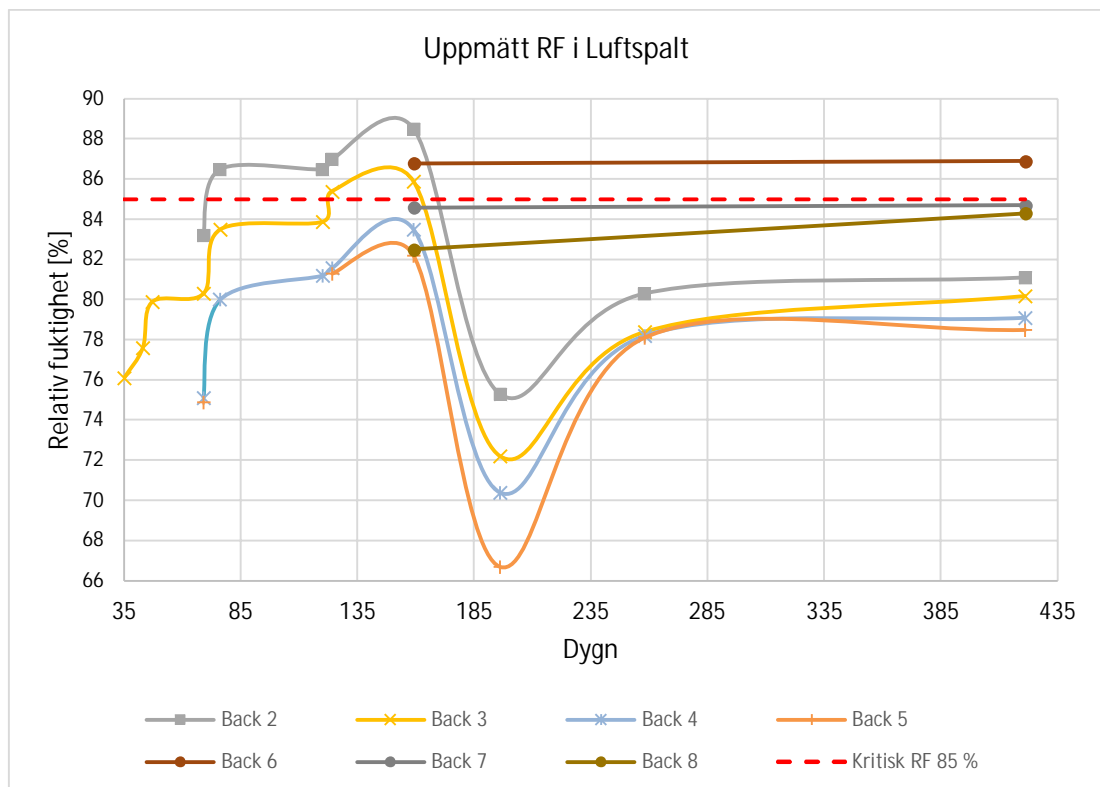
Diagram 9. Mätning av relativ fuktighet i luftspalt under glasskiva.

Värden från mätning i luftspalten åskådliggörs i diagrammet nedan:

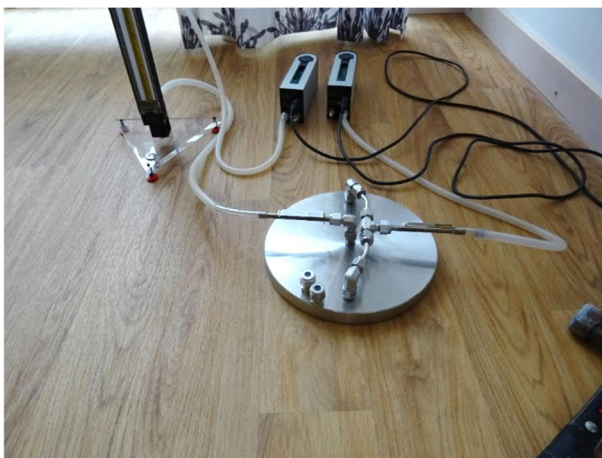
Bild 1: FLEC-uppställning vid mätning i fält. Rumsluften renas och pumpas in i FLEC-lockets ytterkant. Luften sköljer över provytan och suges ut från mitten av locket. En Tenaxadsorbent fångar VOC som avgått från provytan.

Provtagningen utförs enligt följande: Under 60 min ventileras FLEC-cellen med renad luft, därefter fångas utgående luft på en Tenax-adsorbent under 60 min med flödet 100 ml/min. I nedanstående bild visas uppställningen vid mätning i fält.

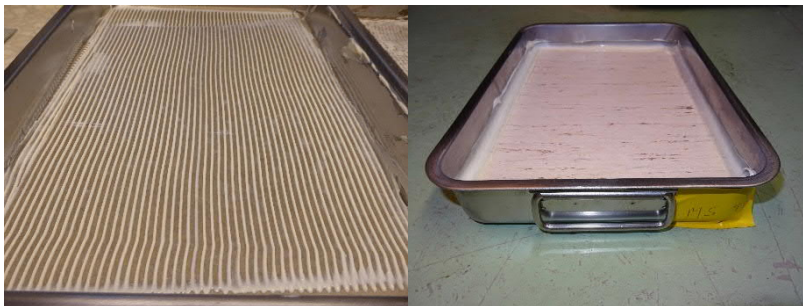
Bild 4: Lim i provform. Bild 5: Matta lagd med silikonsträng utmed kant.

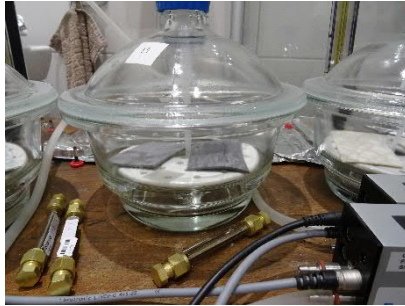
Bild 6: Mattprov under mätning med kammarmetoden.

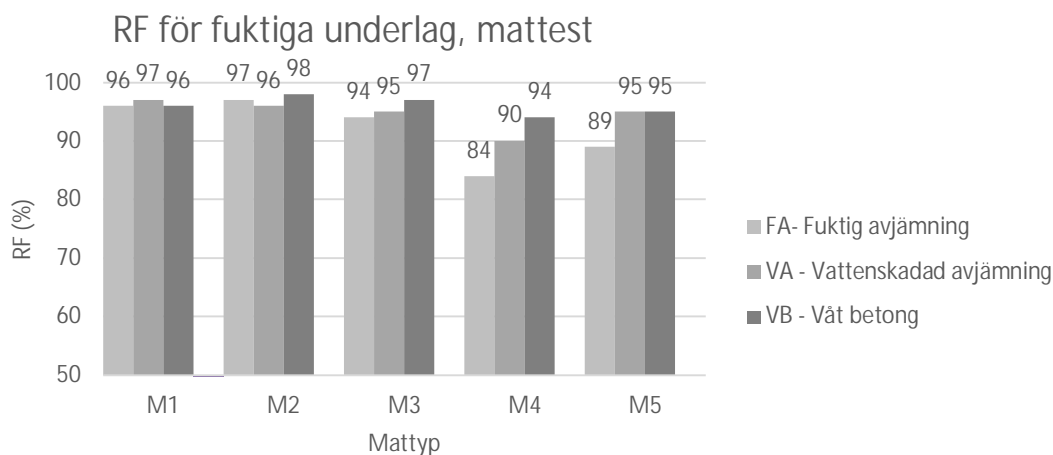
Diagram 2: Fuktmätning efter 6 månader i fuktiga underlag.

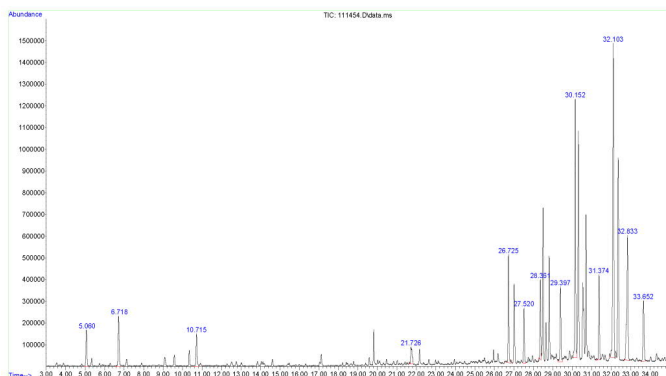
Diagram 5: Kromatogram Mattprov M3 – mjukgörare DINCH: Många högkokande substituerade aromater vid 26-35min.

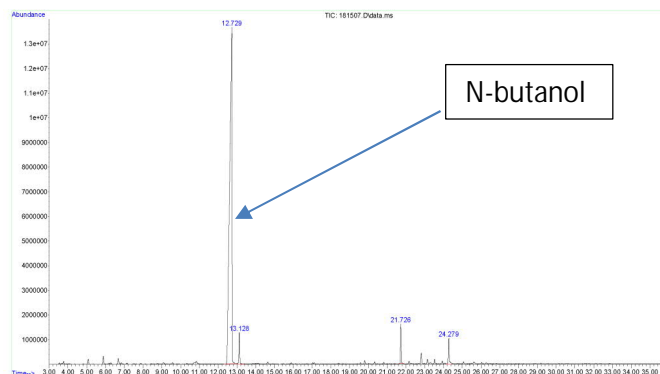
Provet består nästan helt av N-butanol, vilket framgår av kromatogrammet nedan i prov från torr avjämning med limmad glasskiva.

Diagram 8: Kromatogram av prov från torr avjämning med limmad glasskiva.

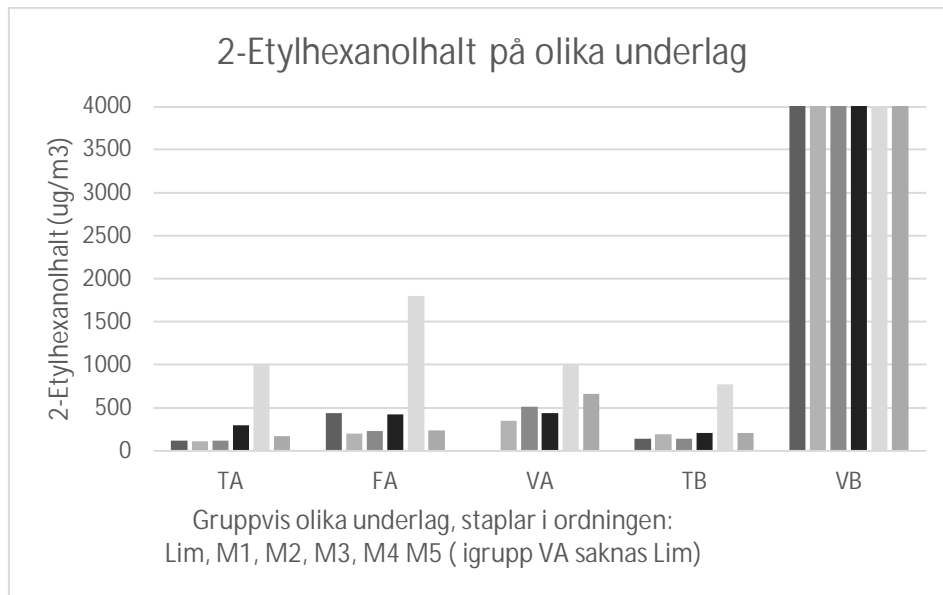
Diagram 13: Förekomst av 2-etylhexanol på olika underlag och fuktnivåer. I diagrammet ovan har skalan på halt begränsats till 4000 µg/m³, medan halterna på våt betong (VB) uppgår till mellan 12000 och 21000 µg/m³.

För att tydliggöra skillnader mellan vad som sker vid fuktpåverkan från avjämningsmassa med pH ca 11 och betong med pH ca 13 redovisas nedan alla resultat för respektive indikatorämne gruppvis för de olika underlagen. Även lim som bara limmats med glasskiva redovisas som första stapel, därefter M1-M5.

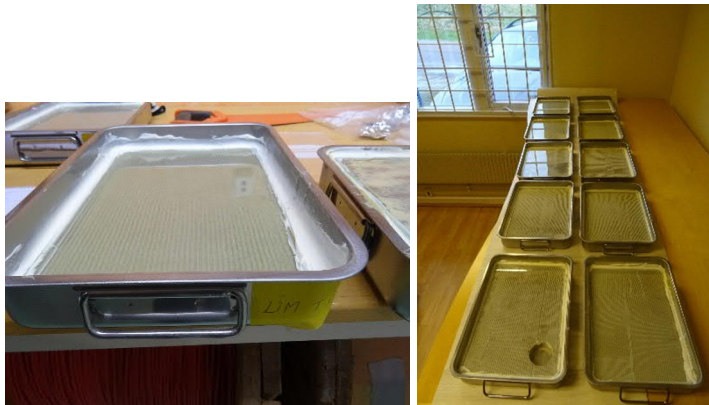
Bild 7: Limmad glasskiva i provform med silikonsträng utmed kanter. Bild 8: flera provformar.

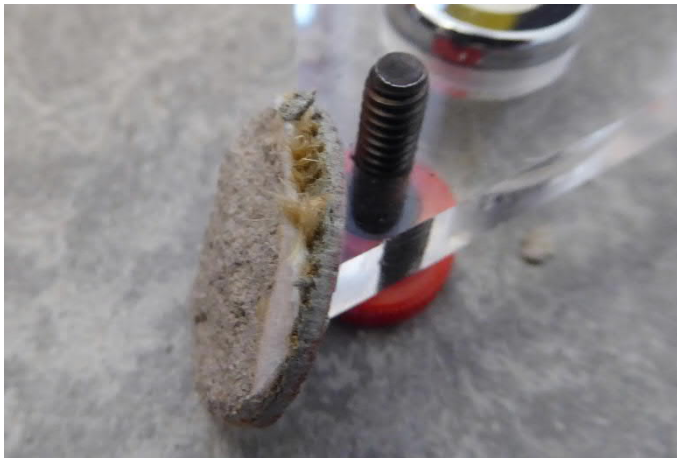
Bild 1: Linoleum med vävbaksida och en tunn vit stegljudsdämpare från Förskola1 Lund.

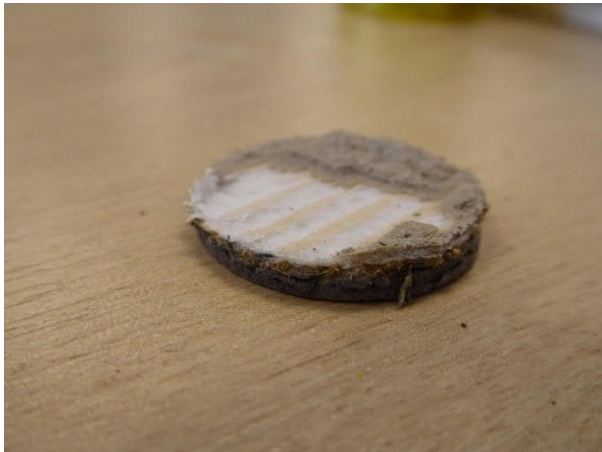
Bild 2: Lika uppbyggnad av mattan på Skola Dalby. Rester av avjämningskiktet sitter fast i mattan.

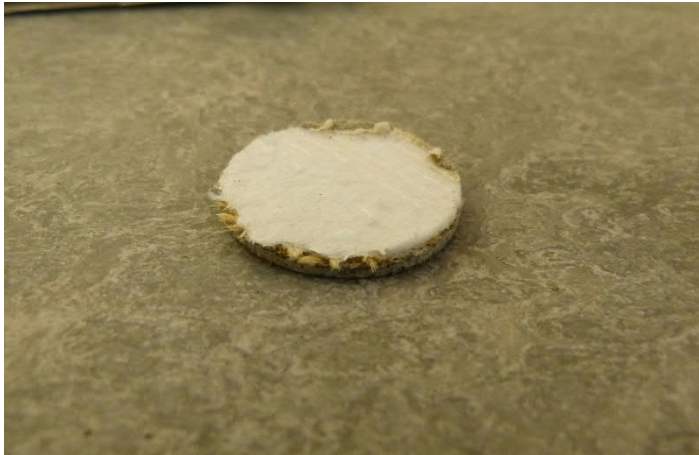
Bild 3: Förskola2 Lund av Forbo Marmoleum, Decibel 3, med tunn vit stegljudsmatta av polyolefin.

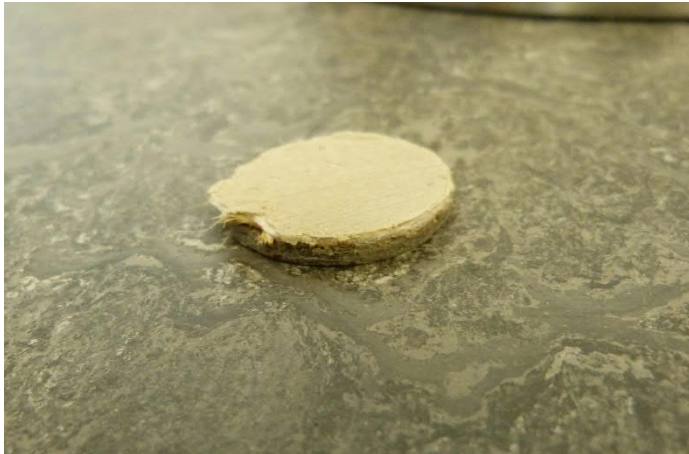
Bild 4: Skola Lund av Forbo Marmoleum med tunn vit stegljudsmatta av polyolefin. Limskiktet sitter kvar på mattprovet.

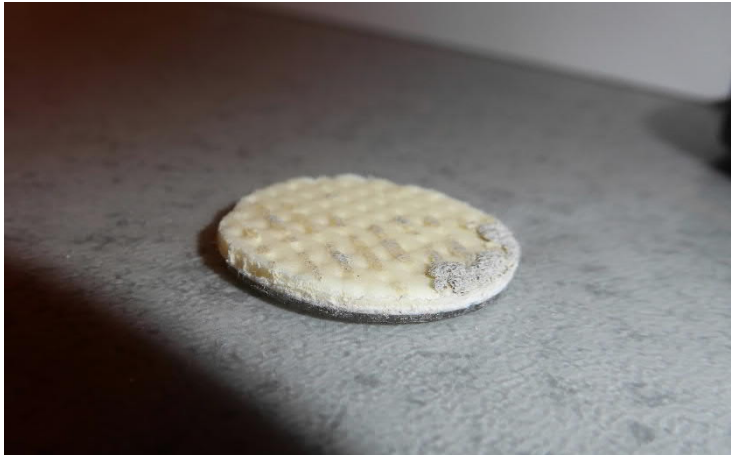
Bild 5: Mattprov från skola Burlöv med tunn PVC och 2mm stegljudsdämpare på baksidan.

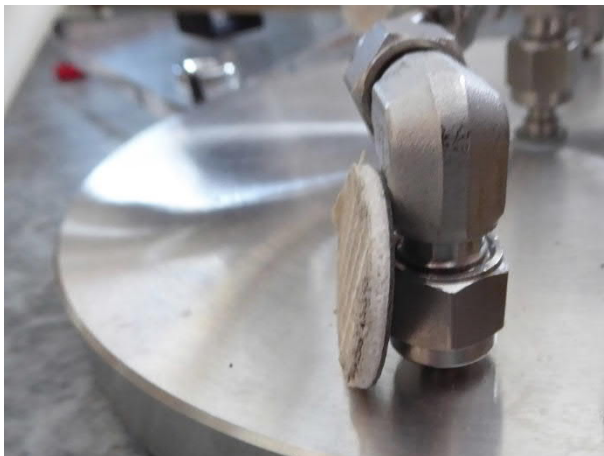
Bild 6: Matta Ehrenborg Acoustic från förskola Dalby. Baksidan till vänster i bild och den tunna ytbeläggningen till höger.
