Texturmätning med vägytemätbil, som indikator för beläggnings friktion

NCC Rapport maj 2015
SBUF projekt nr: 12587

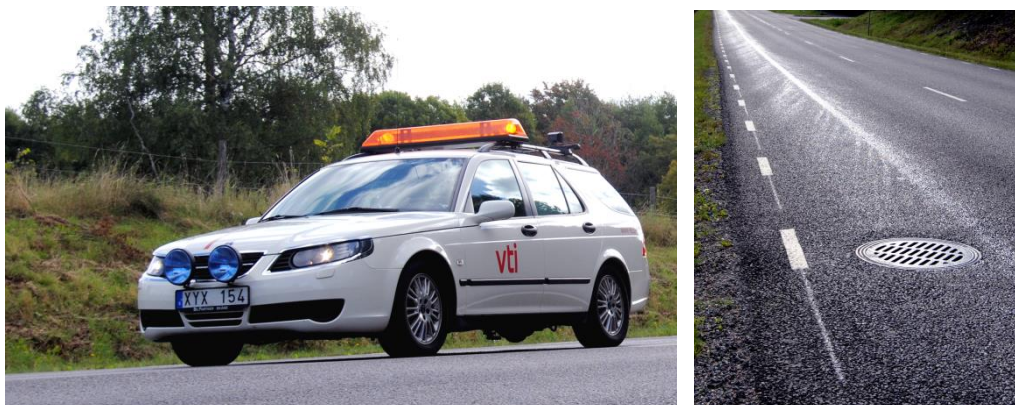
variant som använts in denna undersökning. Figur 2 visar VTI:s mätbil och ett mätspår i höger hjulspår.

Figur 2 Friktionsmätbil (VTI:s SFT) och höger hjulspår efter mätning.

Mätbilen är utrustad med ett mätjul som belastas med en given normalkraft (120 kN) och tvingas rotera med en lägre periferihastighet än fordonets hastighet (17 % lägre). Mätjulets bromsande kraft mäts. Friktion mäts vid 70 km/h och vägytan bevattnas med en 0,5 mm vattenfilm i samband med mätningen.

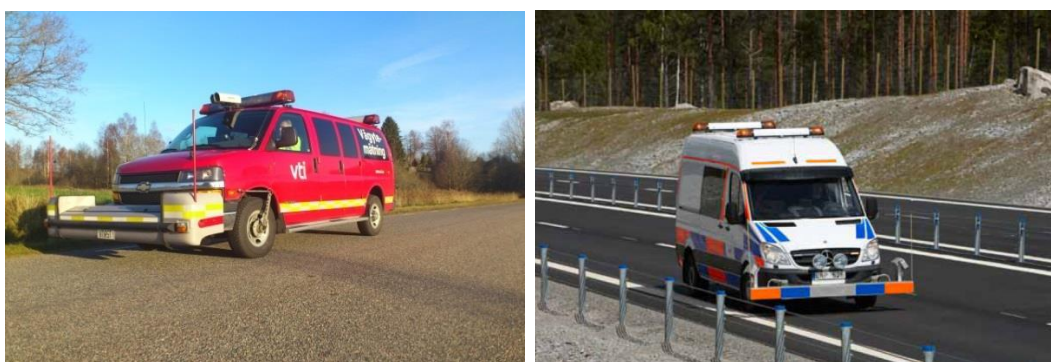
Texturmätningarna utfördes med VTI:s och NCC:s respektive vägytemätbil: VTIRST (Road Surface Tester) och NCC Profilograf (se Figur 3).

Figur 3 Vägytemätbilar använda i undersökningen: till vänster VTIRST och till höger NCC:s Profilograf.

Mätssystemen kommer från olika tillverkare men är uppbyggda på ett likartat sätt och flera av de huvudsakliga mätgivarna är desamma. Mätningarna utfördes enligt

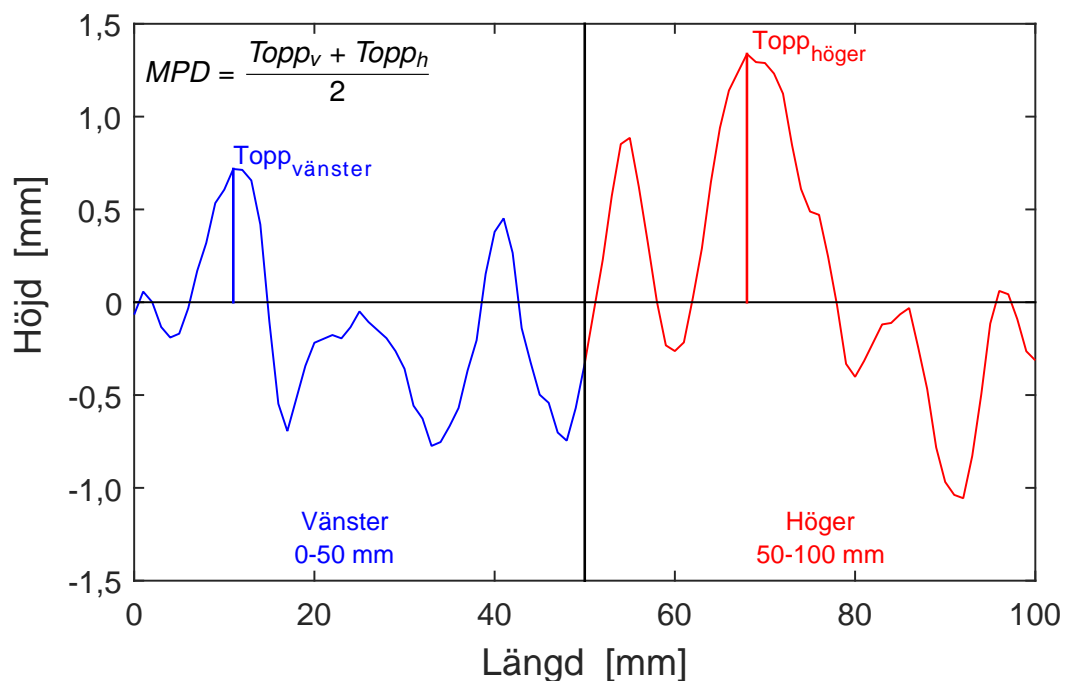
Makrotexturen (Mean Profile Depth, MPD) baseras på den längsgående höjprofilen och bestämningen visas översiktligt i Figur 4.

Figur 4. Bestämning av makrotexturen, Mean Profile Depth (MPD).

MPD bestäms över en profil med längden 100 mm med 1 mätvärde per mm. Profilen centreras kring höjden 0 mm genom att regressionslinjen (linjär regression av höjd som funktion av längd) subtraheras från höjdmätningen och delas sedan i 2 halvor. För varje halva bestäms den maximala höjden från regressionslinjen (kring 0). MPD beräknas som medelvärdet av dessa 2 toppvärden. Makrotexturen redovisas slutligen som medelvärdet över 1 m dvs. medel av 10 enskilda MPD-bestämningar.

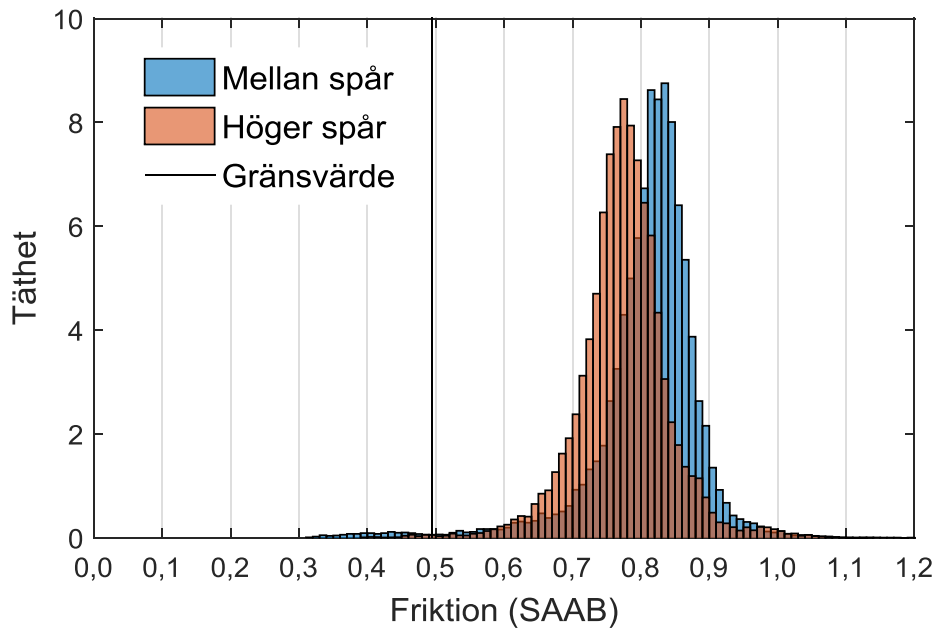
Figur 5. Histogram för samtliga friktionsmätvärden: alla sträckor i (höger) och mellan spår.

Mätningarna redovisade i Figur 5 visar att det är en mycket liten andel av ytan som visar friktion lägre än 0,5. Medelvärdet är strax under 0,8 och marginellt högre mellan spår jämfört med höger hjulspår: 0,81 jämfört med 0,77. Även om medelvärdet mellan spår är något högre är samtidigt andelen under 0,5 något högre: knappt 1,3 % är under 0,5 mellan spår och knappt 0,3 % i höger hjulspår. Av sammanlagt 83 639 m friktionsmätt längd hade 636 m friktion under 0,5.

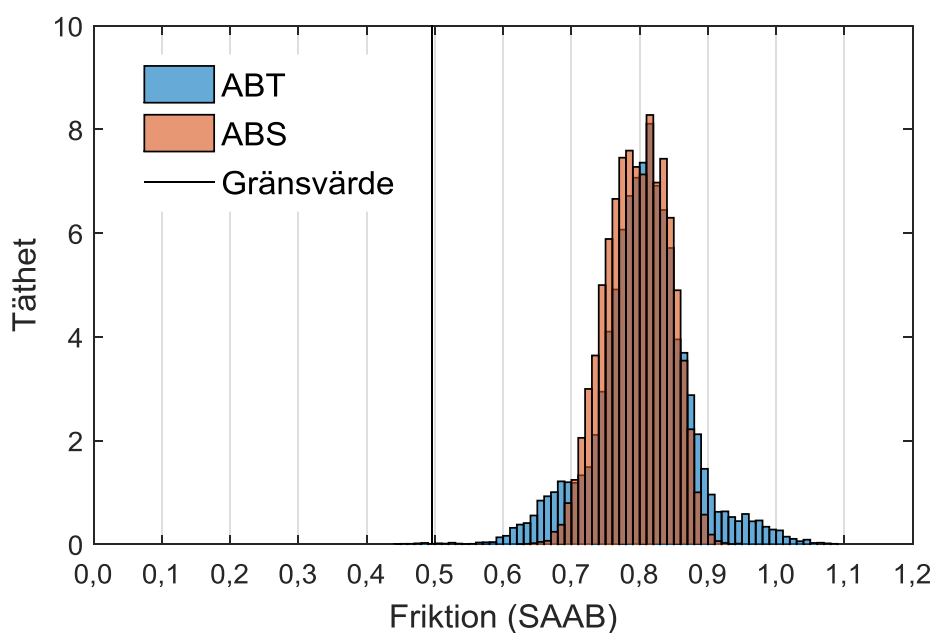
Figur 6. Histogram över samtliga mätvärden (i och mellan spår) för ABS och ABT.

Mätta sträckor med ABS och ABT har i genomsnitt samma friktion men spridningen är större för ABT som då, som tidigare redovisats, innehåller en liten svans, knappt synlig i Figur 6, av värden under 0,5. Det är viktigt att notera att sträckorna är valda efter låga makrotexturvärden och därmed inte kan sägas utgöra generella beskrivningar.

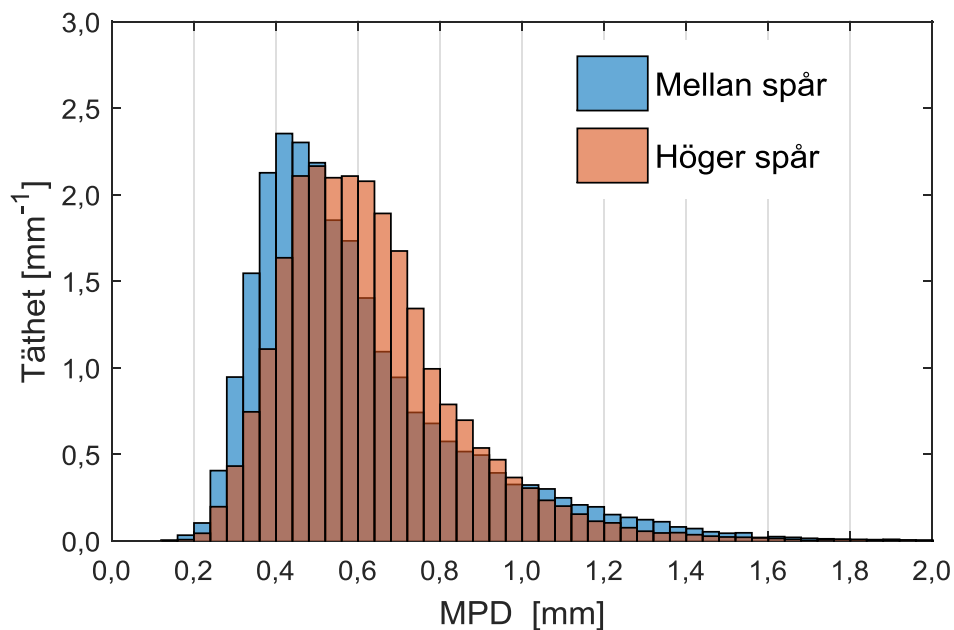
Figur 7. Samtliga mätvärden för makrotextur (MPD) delat mellan spår och i höger spår.

Även avseende texturen är det skillnad mellan mätspåren men i detta fall är genomsnittet högre i höger hjulspår jämfört med friktionen som i genomsnitt var högst mellan hjulspår. Medelvärden har dock begränsat informationsvärde då det, framförallt avseende friktionen, är spridningen och andelen låga värden som är avgörande. Texturen skiljer något mellan beläggningstyperna, vilket visas i Tabell 3 som sammanfattar medelvärden och andelar under det valda gränsvärdet 0,35 mm.

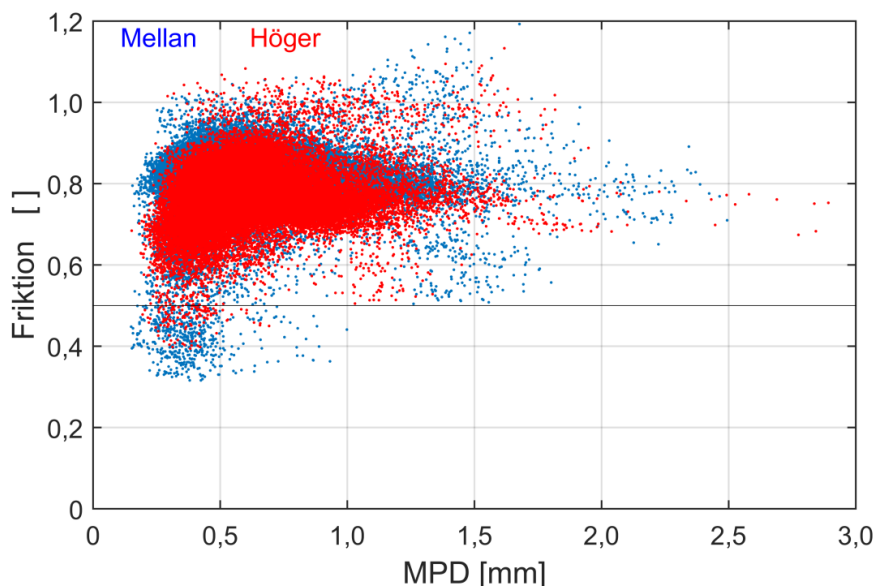
Figur 9. Friktion som funktion av MPD för höger hjulspår och mellan spår (1 m-värde, VTI:s mätningar).

Det är uppenbart i Figur 9 att MPD inte ensamt förklarar friktion; sambandet ser ut att vara svagt och svårt att beskriva med en rimlig statistisk modell. Ett generellt mönster förefaller vara att låg friktion främst observeras på delar med MPD under 0,5 mm. Men det är samtidigt tydligt att för det stora flertalet av

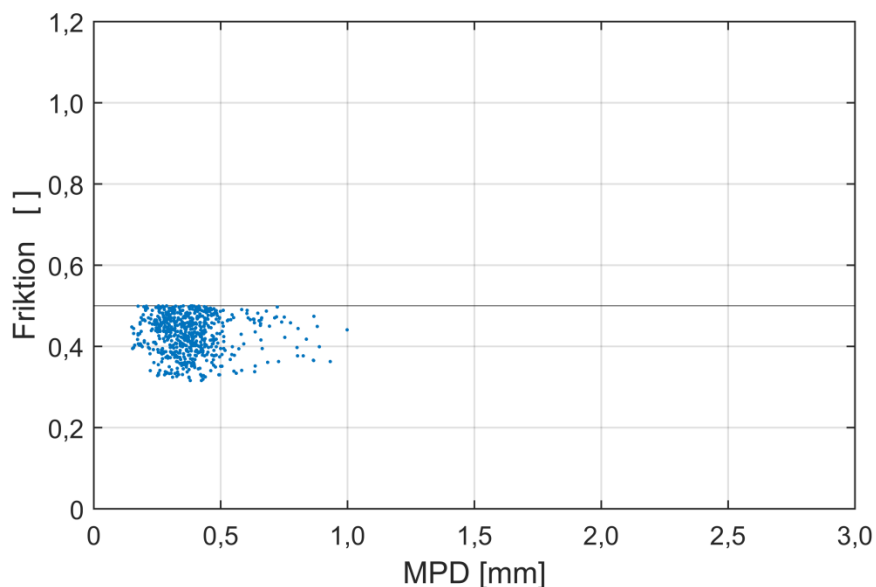
Figur 10. Friktion som funktion av MPD för friktionsvärden under 0,5.

Vi kan här se, det VTI:s preliminära analys indikerade, att huvuddelen av sträckorna med låg friktion återfinns på delar med MPD under 0,5 mm och alla under 1,00 mm: 95 % av låg friktion under 0,64 mm och 99 % under 0,86 mm. För att hitta 95 % av alla ytor med låg friktion behöver vi sätta indikatorgränsen till 0,64 mm. Den totala mängden observationer med textur under 0,64 mm sammanfattas i Figur 11.

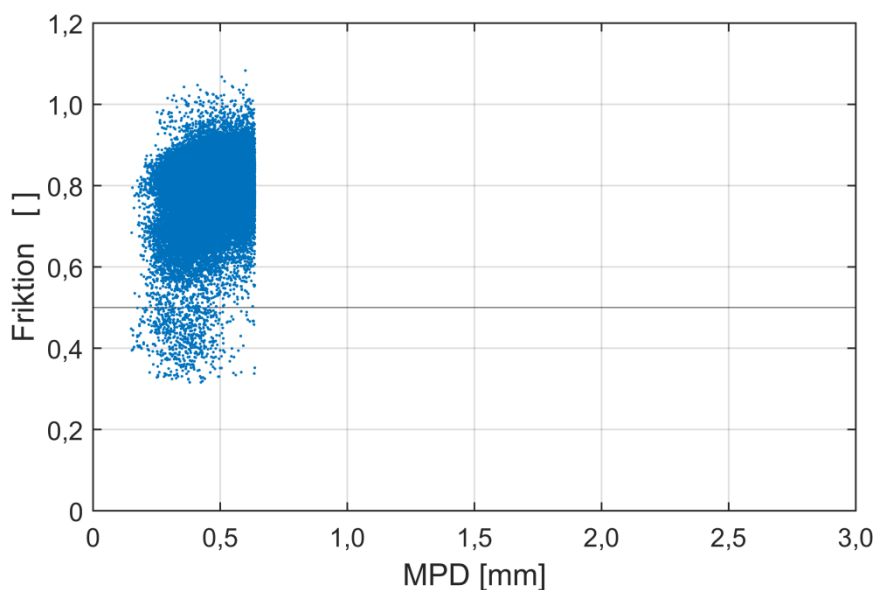
Figur 11. Friktion som funktion av MPD för MPD-värden under 0,64 mm (vilket motsvarar MPD-nivån under vilken 95 % av friktionsvärden under 0,5 återfinns).

Endast 1,2 % av mätvärdena i Figur 11 har friktion under 0,5. Även om det finns en (svag) tendens att låg friktion främst förekommer vid låga MPD är det samtidigt endast en mycket liten del av låga MPD som faktiskt har låg friktion.

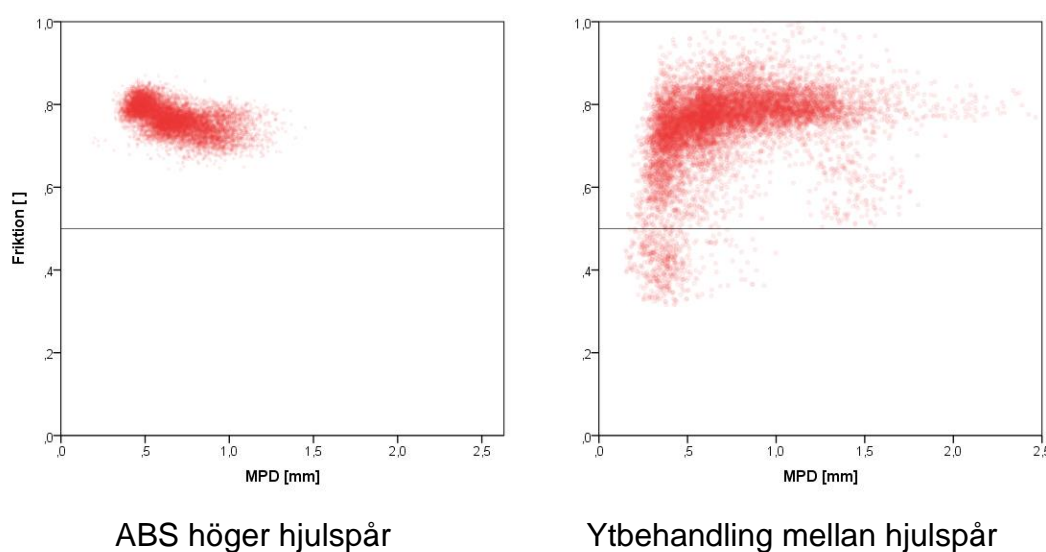
Figur 12. Friktion som funktion av MPD för olika beläggningstyper (1 m-värde).

För ABS i höger hjulspår finns inget samband mellan friktion och MPD annat än en antydning till sänkt friktion med ökad textur. För ytbehandlade ytor återfinns det mönster som tidigare analyserades för MPD under 0,64 mm. Det finns även ett svagt moln av lägre friktion vid MPD kring 1,5 mm. Denna indikation är dock mycket svag. Dessa olika mönster förstärker intrycket av att det saknas entydiga (eller tillräckligt entydiga) samband mellan friktion och makrotextur.

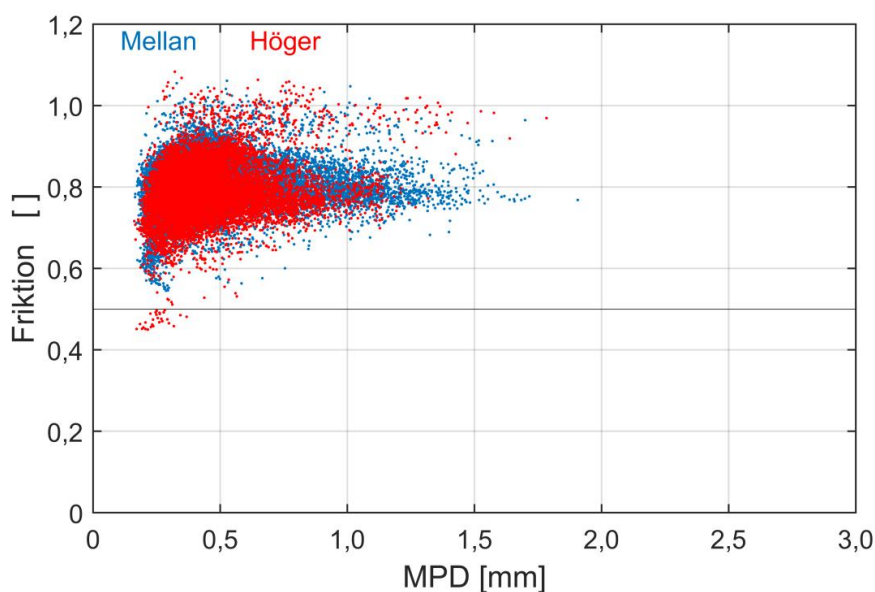
Figur 14. Friktion som funktion av MPD, för höger hjulspår och mellan spår (1 m-värde) NCC.

Mönstret i denna begränsade jämförelse (friktion-NCC MPD) är snarlik den kompletta datamängden i Figur 9. Det är förväntat då resultaten i Figur 8 indikerar att spridningen mellan VTI:s och NCC:s respektive mätning är i paritet med repeterad mätning; faktorn olika mätare (mätsystem) försämrar egentligen inte texturbestämningens precision. Att så är fallet hade varit en viktig förutsättning för en eventuell indikatorns tillförlitlighet och precision.

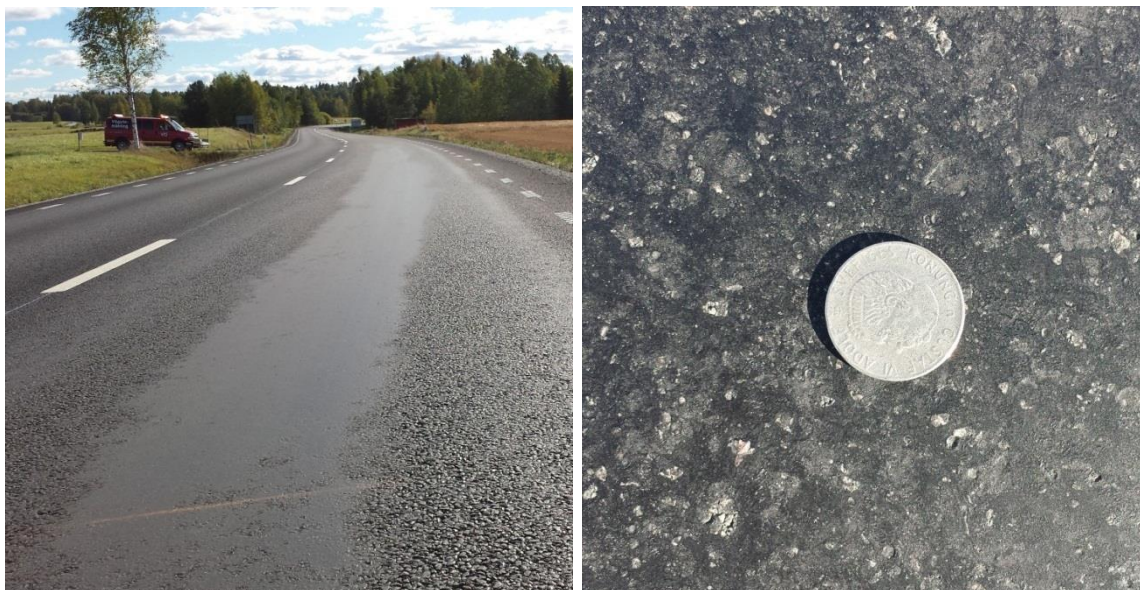
Blödningar som uppkommer antingen direkt i samband med läggning eller senare under trafikpåverkan kan bl.a. åtgärdas med vattenblästring. Figur 15 visar blödningar som uppkommit i vid läggning.

Figur 15. Blödning i samband med läggning (bild VTI).

En möjlig orsak i detta fall är separation i samband med läggning: det har uppkommit ett stråk med blödande beläggning ungefär mitt i läggardraget. Blödande partier har sedan vattenblästrats. Den visuella effekten visas i Figur 16.

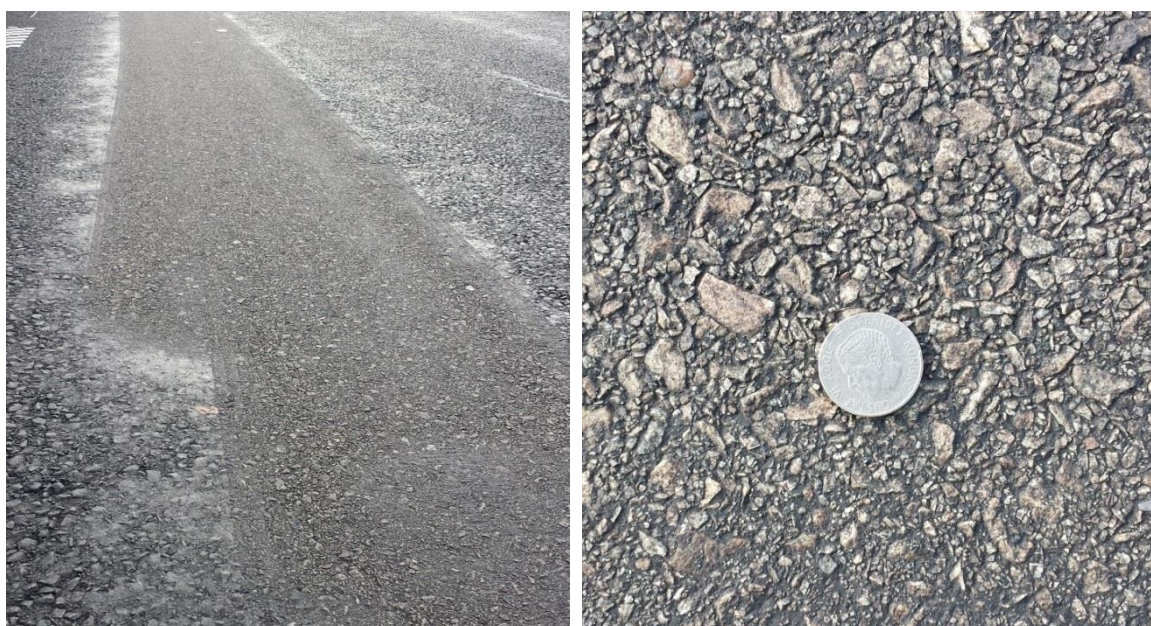
Figur 16. Blödande parti efter vattenblästring (bild VTI).

Vattenblästringen har avlägsnat den bindemedelsrika delen och blottat de större stenpartiklarna.

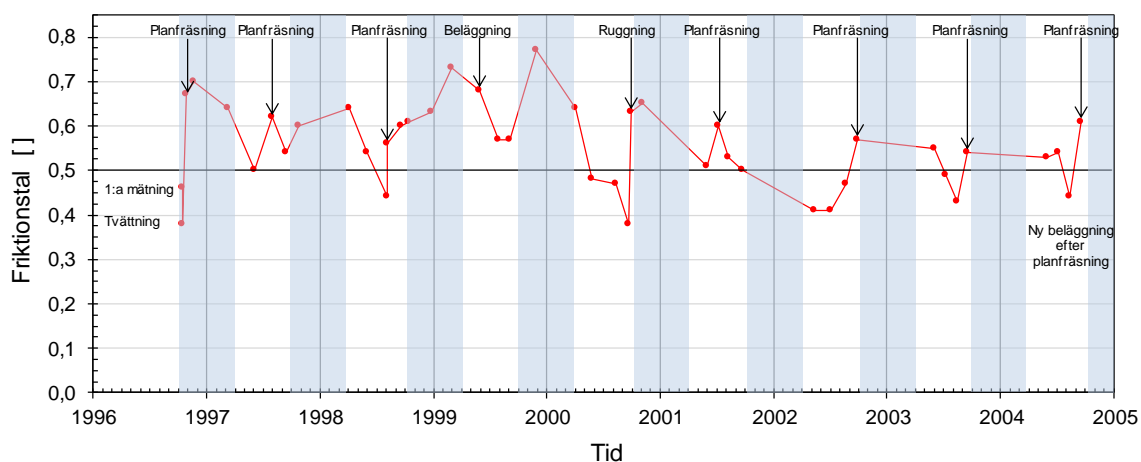
sammanställs i Figur 17. I denna figur indikeras även utförda åtgärder vars syfte var att förbättra, eller vidmakthålla, friktionen. Åtgärden indikeras vid den tidpunkt den ger utslag i friktionsmätningarna och har utförts någon gång emellan indikerad och föregående mätning. Mätningarna utfördes i samtliga körfält i båda riktningarna men Figur 17 sammanfattar norrgående K1. De övriga fälten visar dock snarlika mönster.

Figur 17. Friktionsmätningar vid Eugeniattunneln (E4 Stockholm, norrgående K1). Vinterperioder (oktober t.o.m. mars) indikeras med färgat fält. (Efter Jacobson m.fl. se avsnitt ovan).

Mätningarna i Figur 17 visar tydliga säsongsvariationer med sjunkande friktion under sommarhalvåret. Under vintern återfås eller bibehålls ett högre friktionstal. Under varje år har någon friktionshöjande åtgärd genomförts. Främst har körfältet planfrästs ytligt. Under 2000 provades en alternativ metod som snarast kan beskrivas som någon typ av uppruggning. Detta sker med en speciell utrustning
