Rostfria ståls korrosionshärdighet och galvaniska inverkan på kolstål i betong med hög fukt- och kloridhalt

Bror Sederholm & Johan Ahlström

KIMAB-2013-116

Swerea KIMAB

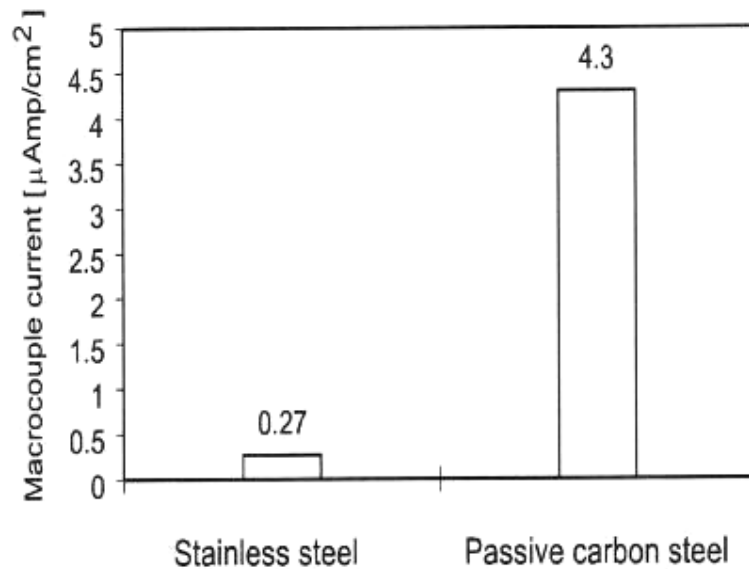
Figure 6 Macrocouple current for stainless steel and passive carbon steel.

Det finns några publicerade undersökningar som behandlar rostfria ståls galvaniska inverkan på kolstål i betong. Undersökningar är bland annat utförda i Danmark, **Ref 5**, Italien, **Ref 6** och i USA, **Ref 7**. Från de danska och italienska undersökningarna framgår det att austenitiska rostfria stål i elektrisk kontakt med kolstål i betong inte ökar risken för galvanisk korrosion i icke karbonatiserad betong. Anledningen är att skillnaden i elektrokemisk potential mellan ett passiverat kolstål i betong och ett rostfritt stål i betong är mycket liten. Detta innebär att den drivande kraften för galvanisk korrosion mellan rostfria stål och passiverat kolstål i en icke karbonatiserad betong är försumbar. Det framgår vidare att ett passiverat kolstål i betong har större galvanisk inverkan på ett korroderande kolstål än vad ett austenitiskt rostfritt stål har på ett korroderande kolstål, **figur 1**.

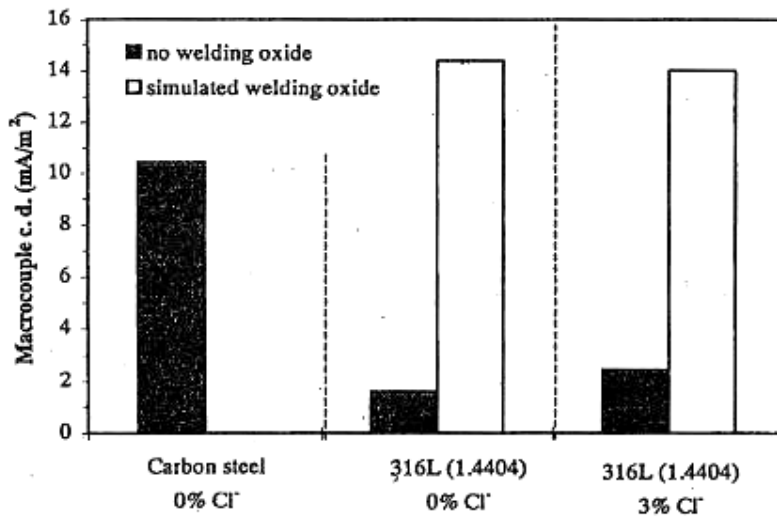
Fig. 5: Macrocouple current density exchanged between a corroding bar of carbon steel in 3% chloride contaminated concrete connected with a (parallel) passive bar of: carbon steel in chloride free concrete, on 316L (1.4404) stainless steel in chloride free concrete or in 3% chloride contaminated concrete (20°C, 95% R.H.) Results on stainless steel bars with simulated welding scale are also reported [19].

Anledningen till detta anses vara att katodreaktionen (syrgasreduktionen) är kinetiskt hämmad på den austenitiska rostfria stålytan, och att kinetiken för syrgasreduktion är mer gynnsam på passiverat kolstål än på austenitiskt rostfritt ståls. Kinetiken för syrgasreduktion på austenitiskt rostfritt stål påverkas, bland annat av förekomst av svetsoxider på metallytan. Dessa gynnar kinetiken hos katodreaktionen, och förekomsten av svetsoxider på den rostfria stålytan medför att reaktionshastigheten blir i paritet med eller snabbare än på passiverat kolstål, **figur 2**.

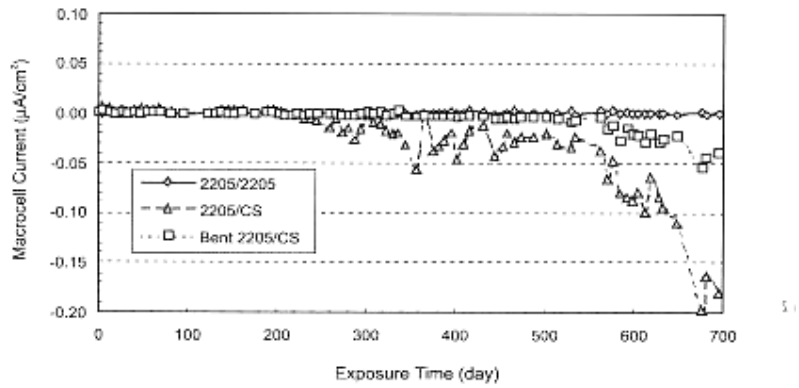
Figure 7. Macrocell Currents of Test Concrete Blocks with 2205 Duplex Stainless Steel Bars in Various Bar Combinations. The macrocell currents were normalized to the surface area of the top bars in the concrete blocks.

Figur 4 Kontinuerliga mätningar av makrocellström mellan 2205 Duplex och kolstål i betong under 700 dagars utomhusexponering, Ref 7

I **figurerna 4-7** visas resultat från de kontinuerliga mätningarna av makrocellströmmar mellan olika rostfria stålqualiteter och kolstål. Från figurerna framgår det att makrocellströmmen mellan det duplexa 2205 stålet (EN 1.4462) och kolstål ökar kraftigt efter ca 600 dagars exponering, **figur 4**. Ökningen av makrocellströmmen mellan de austenitiska rostfria stålen och kolstål var betydligt mindre än ökningen mellan 2205 duplex (EN 1.4462) och kolstålet, **figur 5 och 6**. Den högsta makrocellströmmen uppmättes mellan passiverat kolstål och aktivt kolstål, **figur 7**.

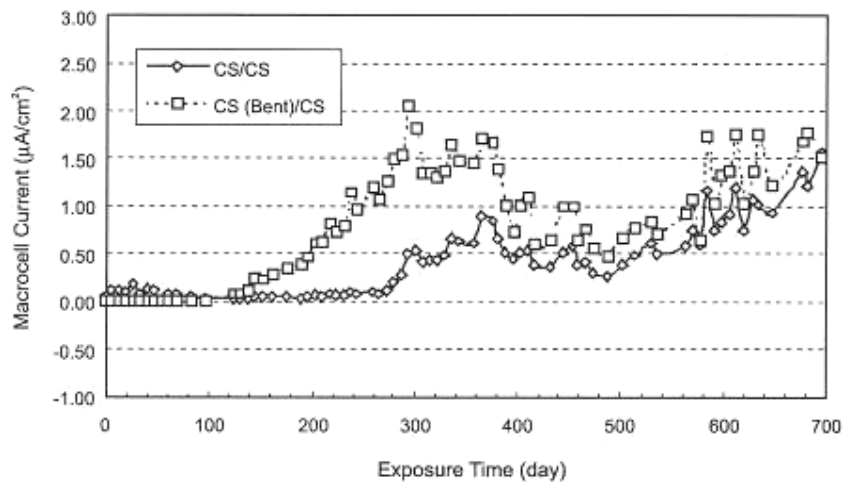
Figure 4. Macrocell Currents of Test Concrete Blocks With Either Straight or Bent Carbon Steel Bars in Top. The macrocell currents were normalized to the surface area of the top bars in the concrete blocks.

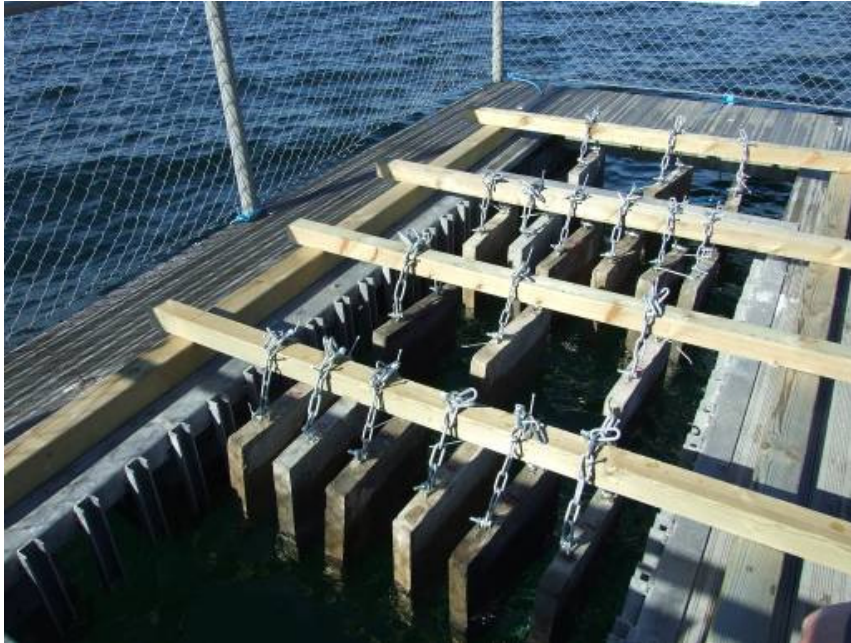
Figur 8 Bilden visar hur betongblocken exponeras delvis nedsänkta i havsvatten från flotten vid Bohus Malmö.

Ingjutna och delvis ingjutna provstänger av kolstål och rostfritt stål av fem olika stålqualiteter exponeras två år delvis nedsänkta i havsvatten från en flotte vid Swerea KIMAB:s provningsplats på Bohus Malmö vid Sveriges västkust, **figur 8**.

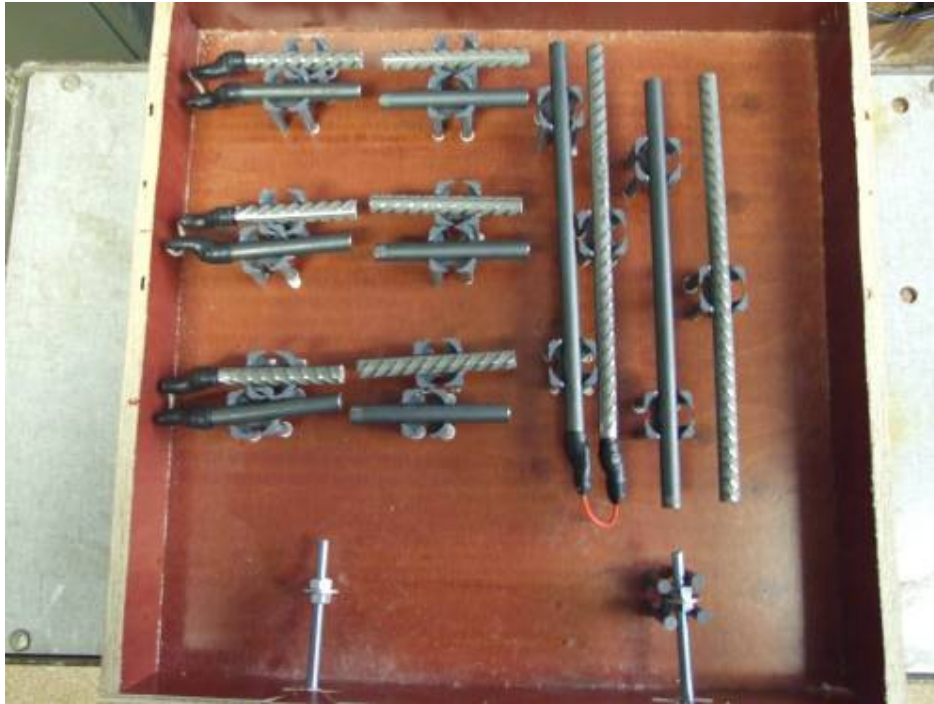
Figur 9 *Betongform med provstänger i olika höjdnivåer färdiga för ingjutning. Kamstängerna är av rostfritt stål och de släta stängerna är av låglegerat kolstål*

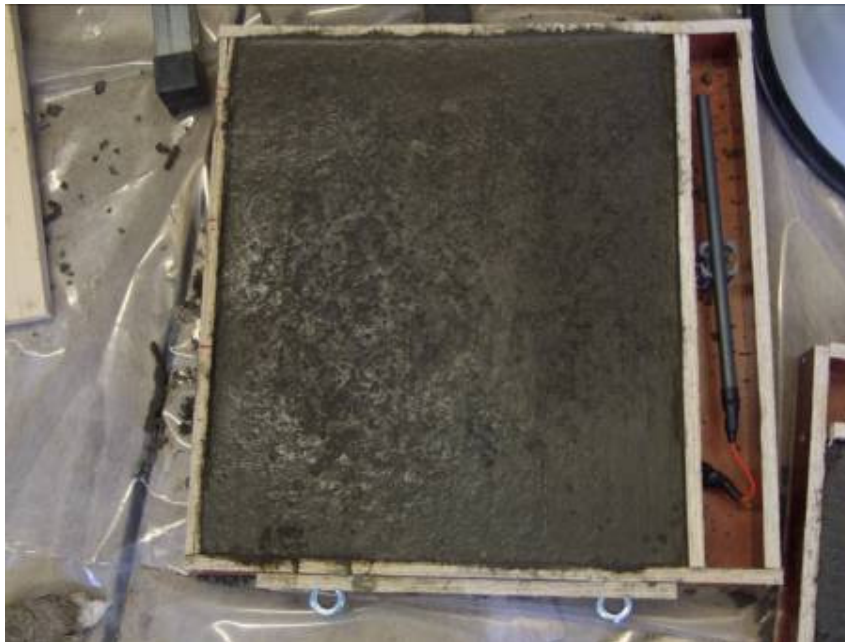
Figur 10 *Provstång av kolstål som är ihopkopplad med en provstång ingjuten i kloridhaltig betong. Efter det att betongen härdat avlägsnas skiljeväggen och utrymmet till höger i formen fylls med betong utan tillsatta klorider.*

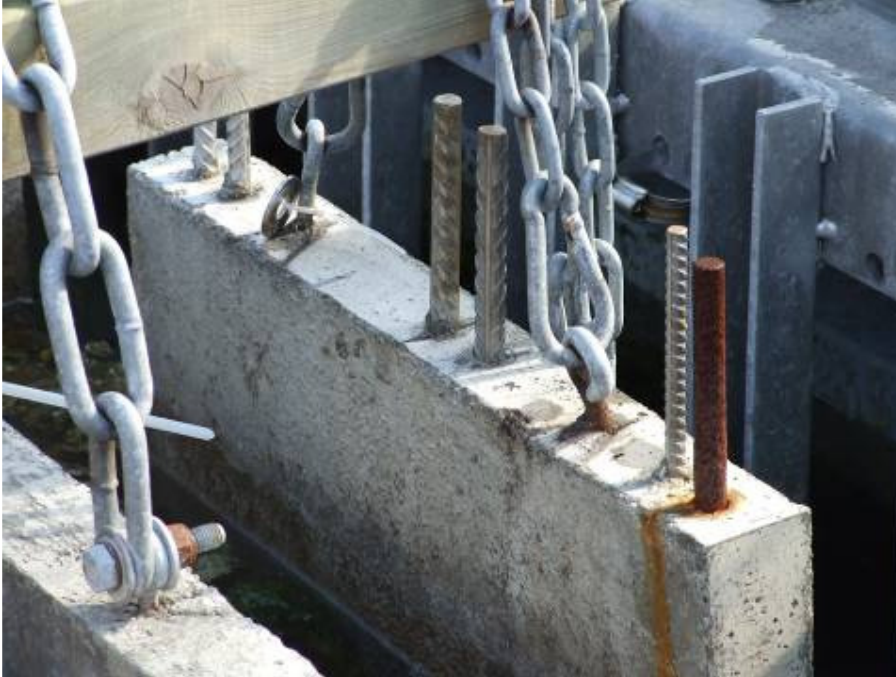
Figur 11 Bilden visar delvis ingjutna provstänger under exponering från flotten.

I betongblocken finns både ihopkopplade och icke ihopkopplade provstänger av kolstål och rostfritt stål. Provstängerna (korta provstänger) är placerade på tre olika provnivåer i betongblocken, **figur 9**. I varje betongblock finns även långa provstänger där den nedre delen är utsatt för vattenmättad betong och den övre för välluftad betong. Det finns även betongblock med två ihopkopplade provstänger av kolstål där den ena stången är ingjuten i en kloridhaltig betong och den andra stången är ingjuten i betong utan klorider, gjutningen har gjorts så att betongen utan klorider är i kontakt med betongen med klorider, **figur 10**. Betongblock där provstängerna sticker ut från betongen ingår även i undersökningen, **figur 11**.

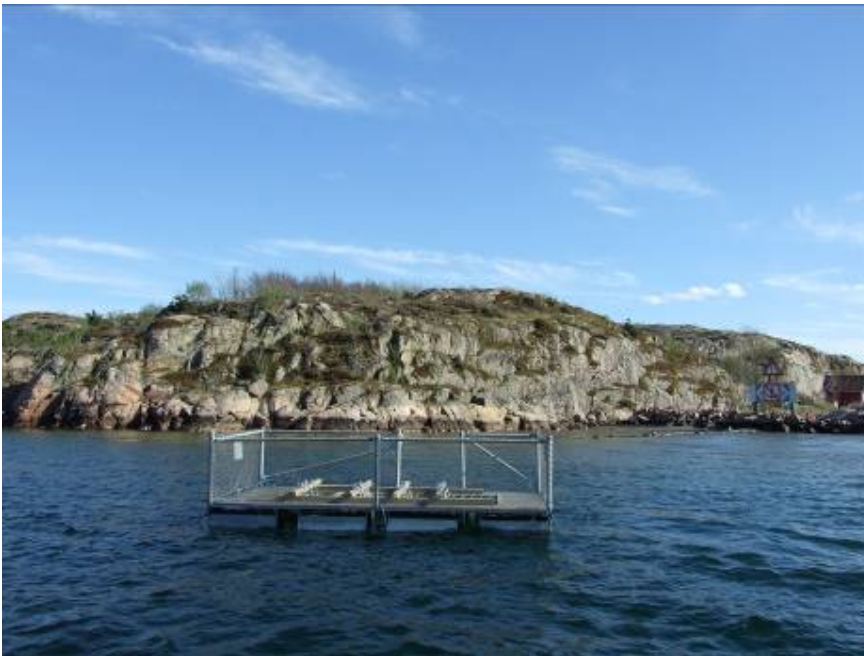
Figur 12 Bilden visar flotten vid Bohus Malmön där betongblocken exponerats.

Som provningsplats användes en stabil flotte med för ändamålet dimensionerade flytblock. Flotten är förankrad i en havsvik belägen vid Bohus Malmön vid Sveriges västkust och är en del av Swerea KIMAB:s fältstation på Bohus Malmön, **figur 12**.

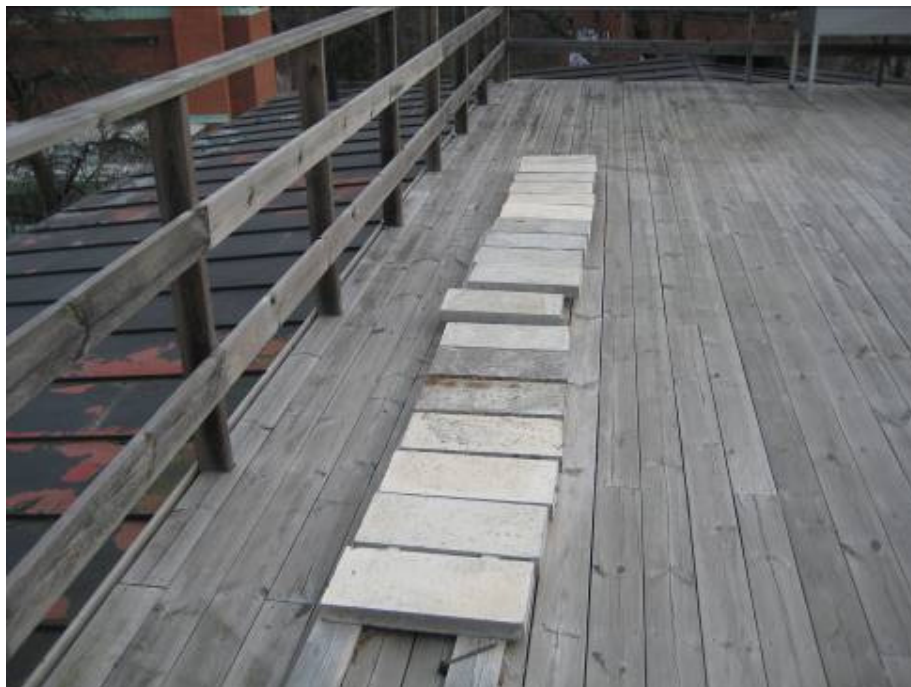
Figur 13 Utomhusexponering av provstänger av rostfri armering och kolstål ingjutna i betongblock med höga kloridhalter.

I denna undersökning är syftet att fastställa korrosionshårdigheten hos rostfri armering som är ingjuten i en betong som utsätts för mycket höga kloridhalter (total kloridhalt upp till 10 mass-% per bindemedelsvikt). Utomhusexponeringen har utförts vid Swerea KIMAB:s provningsplatser vid Drottning Kristinas väg 48 och i Kista i Stockholm. I **figur 13** visas exponeringen av 18 st provblock med ingjutna provstänger av rostfri armering och kolstål. Provstängernas korrosionstillstånd utvärderades efter två års utomhusexponering.

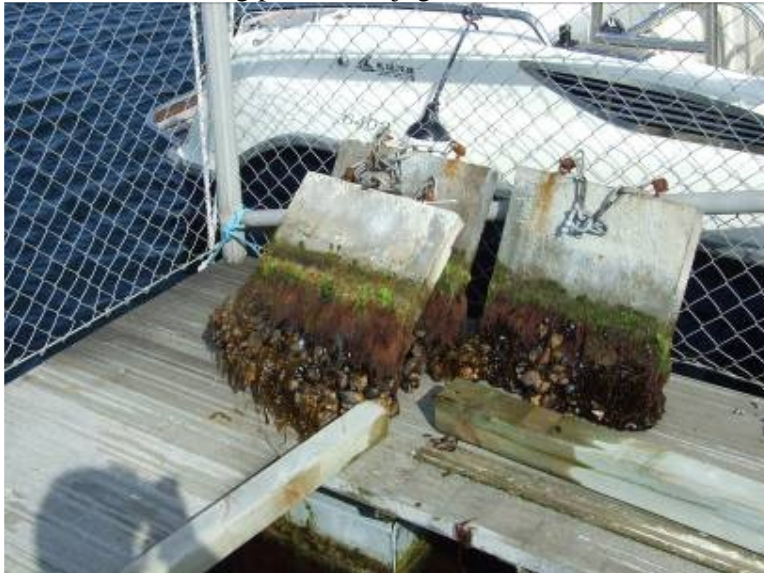
Figur 18 *Utseendet av betongblock efter två års exponering i havsvatten.*

I **figur 18** och **19** ges ett exempel på provblockens utseende efter två års exponering i havsvatten. Som framgår av figuren så har betongblocket (den del som varit nedsänkt i havet) fått en kraftig påväxt av sjögräs, musslor, snäckor och havstulpaner.

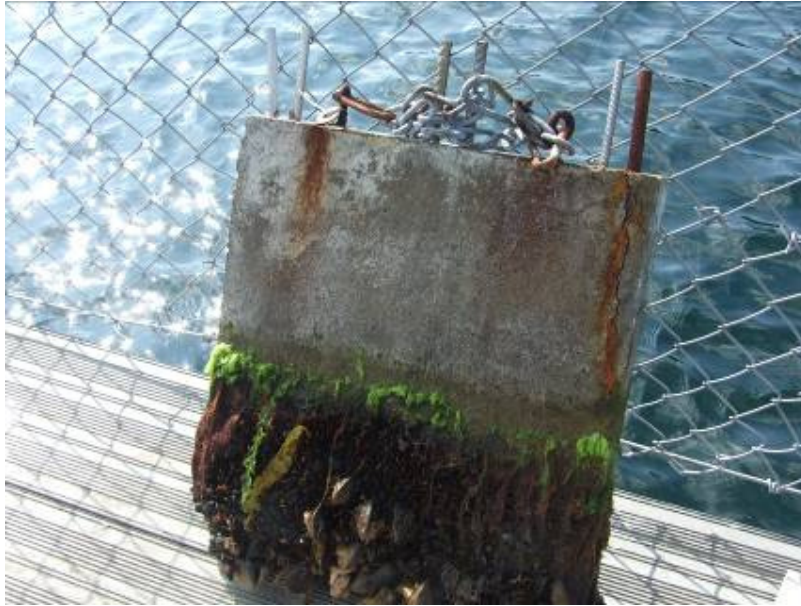
Figur 19 *Utseendet hos ett betongblock med utstickande provstänger efter två års exponering i havsvatten.*

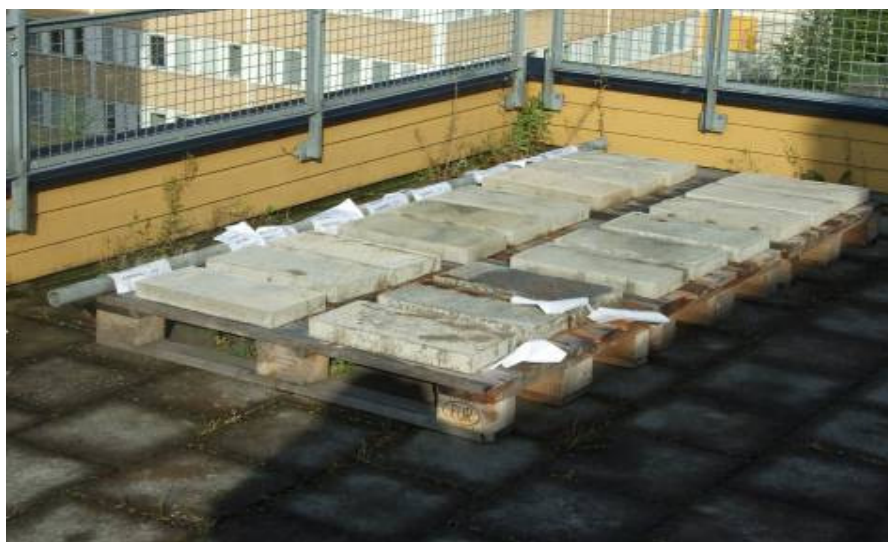
Figur 21 *Betongblock med ingjutna provstänger av rostfritt stål och kolstål. Betongblocken har exponerats utomhus i två år i Stockholm*

I **figur 21** visas utseendet hos samtliga betongblock med ingjutna provstänger av kolstål och rostfritt stål efter två års utomhusexponering vid Swerea KIMAB provningsstation i Kista. Vid en kloridhalt överstigande 4 vikt- % per cementvikt förekom betongsprickor vid de ingjutna provstängerna av kolstål. Inga betongsprickor kunde konstateras vid de rostfria provstängerna. I **figur 22** vis ett exempel på betongsprickor orsakade av sprängande rost från provstänger av kolstål.

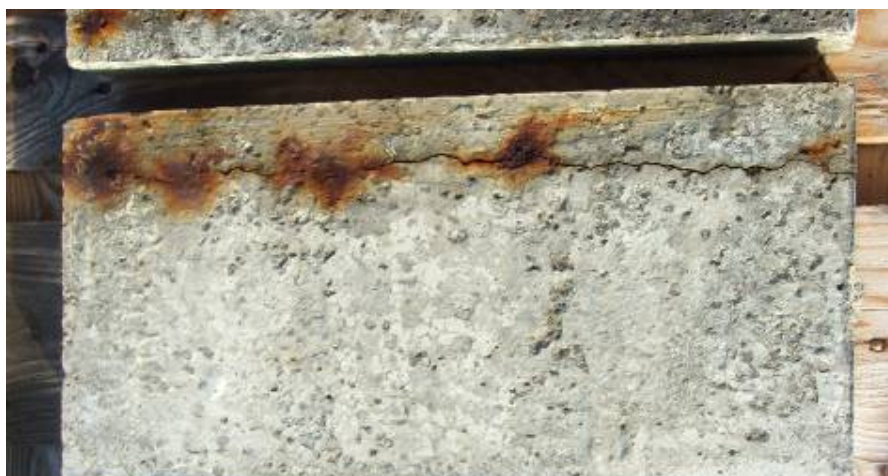
Figur 22 *Betongblock med betongspricka orsakad av korrosionsprodukter från kraftigt korroderade provstänger av kolstål efter två års utomhusexponering. Inga sprickor från de rostfria provstängerna kunde konstateras.*

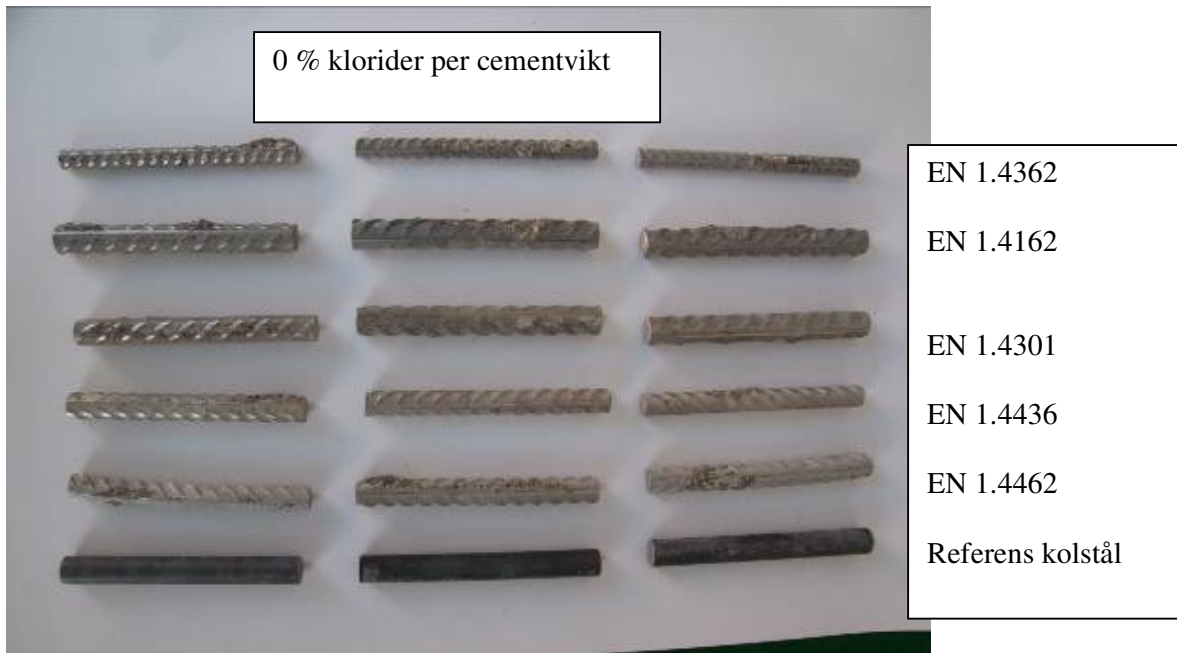
Figur 23 Utseendet hos provstänger av rostfritt stål och kolstål efter två års exponering utomhus ingjutna i betong (OPC C45/55, vbt 0,45) utan klorider.

I **figurerna 23-40** visas utseendet hos samtliga provstänger av kolstål och rostfritt stål (fem olika stålqualiteter) som varit ingjutna i kloridhaltig betong och som exponerats två utomhus vid Swerea KIMABs provningsstation vid KTH/Kista.

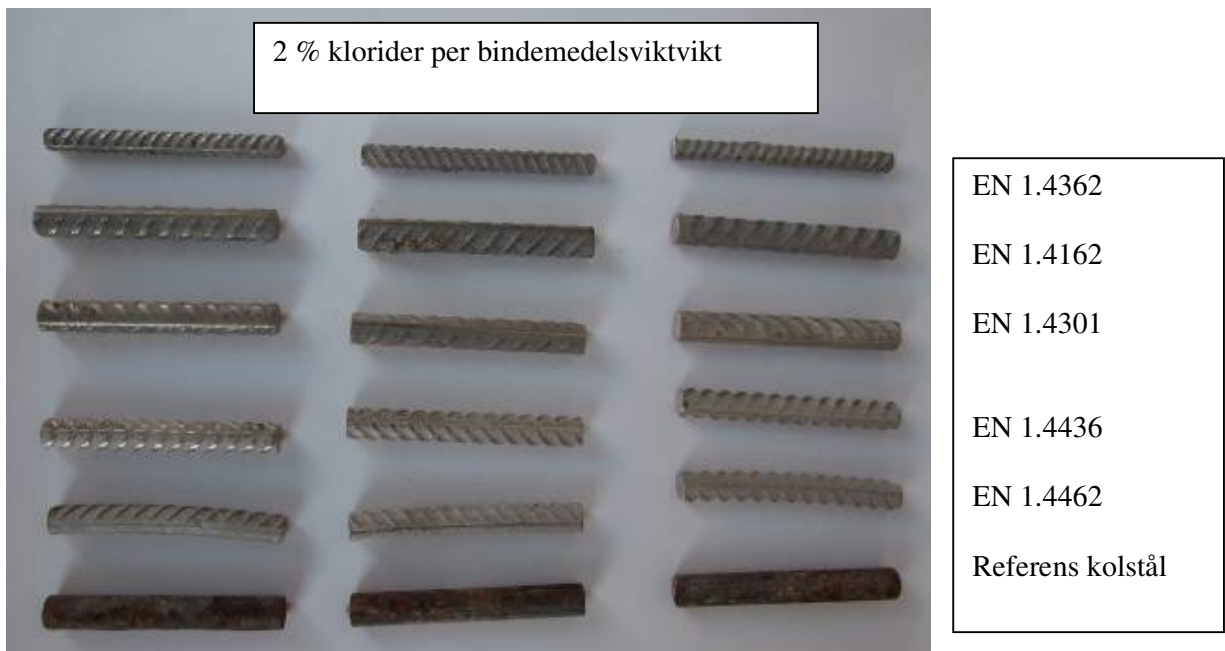
Figur 24 Utseendet hos provstänger av rostfritt stål och kolstål efter två års exponering utomhus ingjutna i betong (OPC C45/55, vbt 0,45) med 2 % klorider.

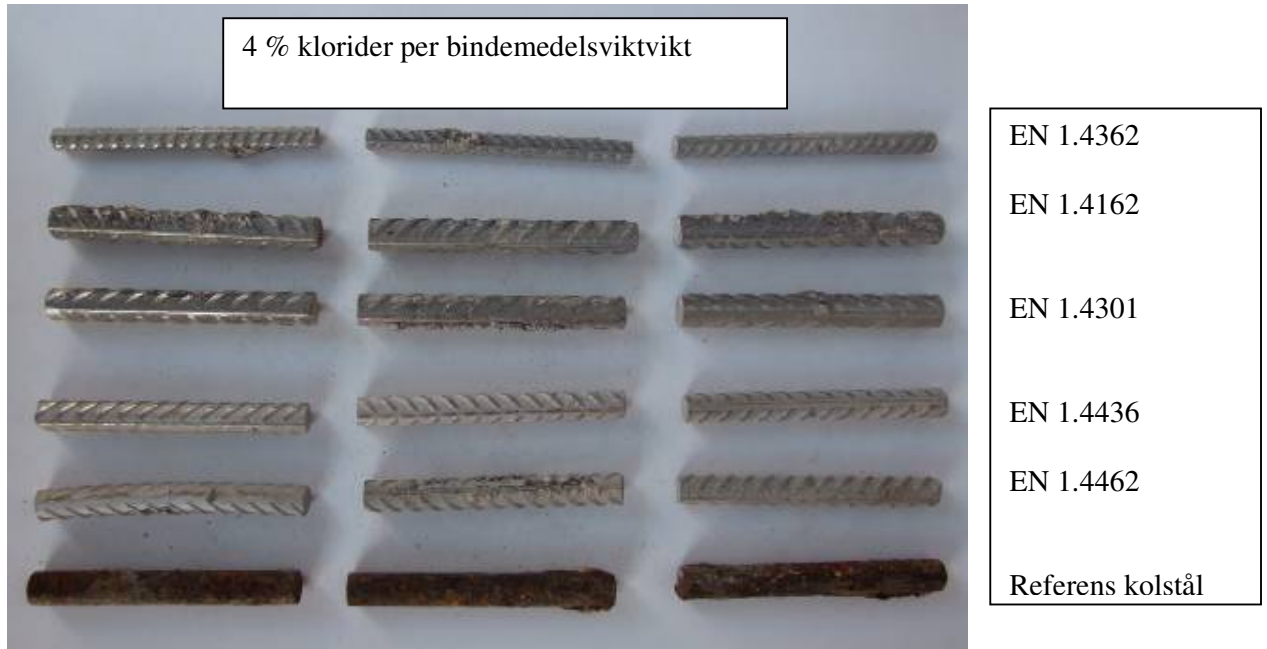
Figur 25 Utseendet hos provstänger av rostfritt stål och kolstål efter två års exponering utomhus ingjutna i betong (OPC C45/55, vbt 0,45) med 4 % klorider.

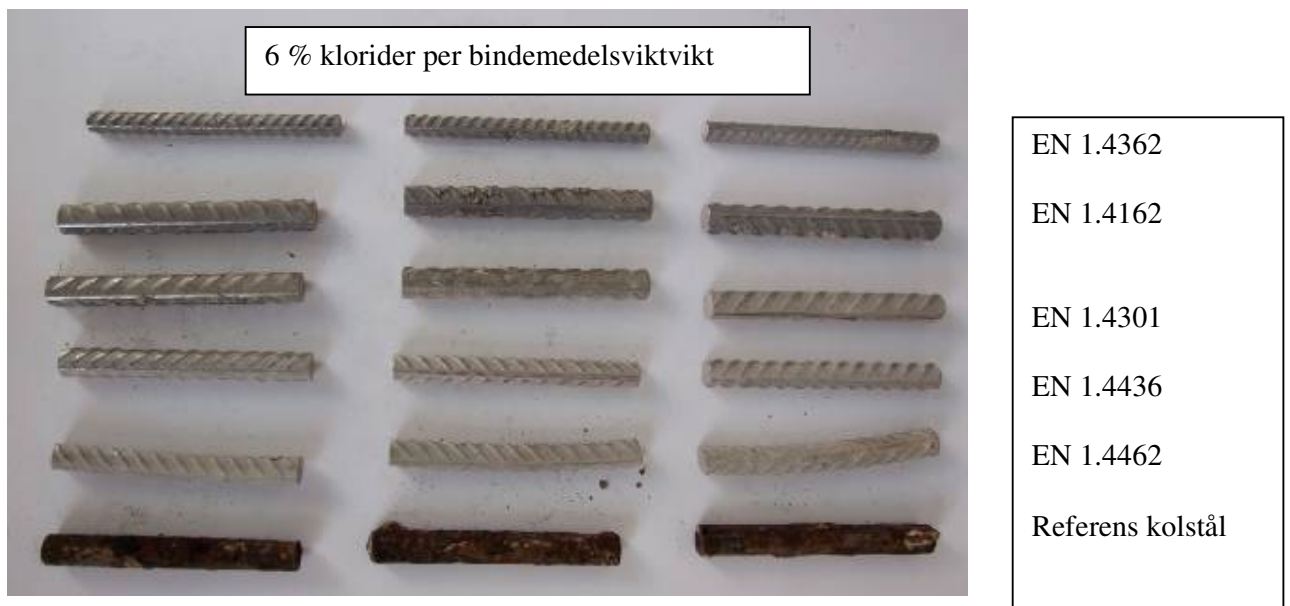
Figur 26 Utseendet hos provstänger av rostfritt stål och kolstål efter två års exponering utomhus ingjutna i betong (OPC C45/55, vbt 0,45) med 6 % klorider.

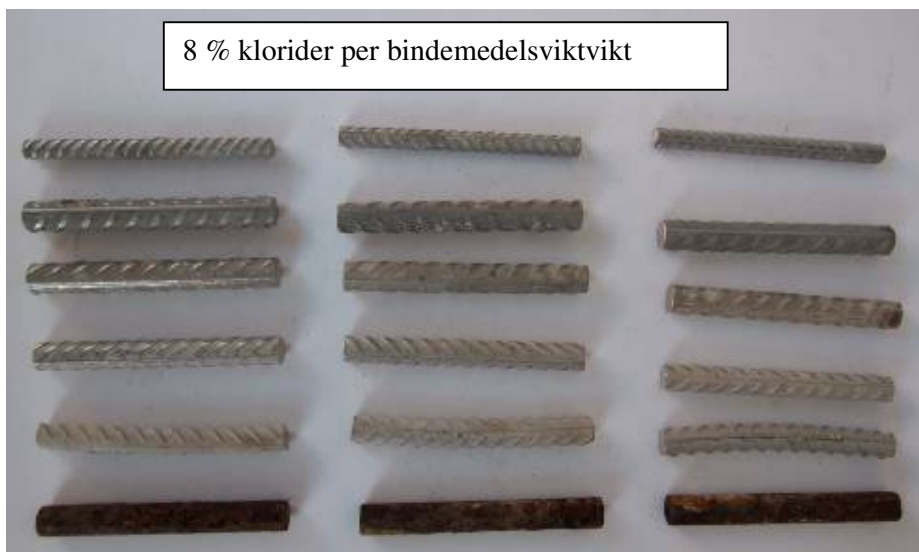
- EN 1.4362
- EN 1.4162
- EN 1.4301
- EN 1.4436
- EN 1.4462
- Referens kolstål

Figur 27 Utseendet hos provstänger av rostfritt stål och kolstål efter två års exponering utomhus ingjutna i betong (OPC C45/55, vbt 0,45) med 8 % klorider.

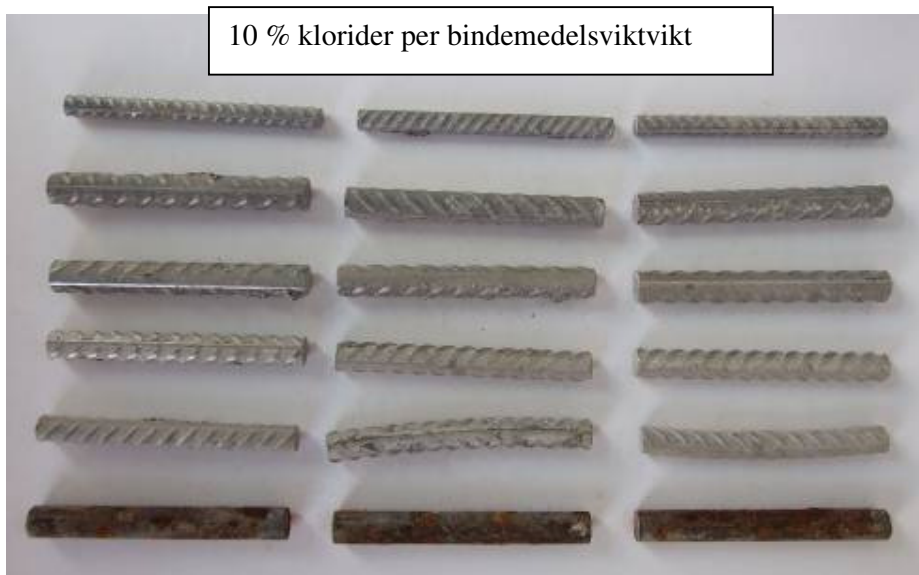
- EN 1.4362
- EN 1.4162
- EN 1.4301
- EN 1.4436
- EN 1.4462
- Referens kolstål

Figur 28 Utseendet hos provstänger av rostfritt stål och kolstål efter två års exponering utomhus ingjutna i betong (OPC C45/55, vbt 0,45) med 10 % klorider

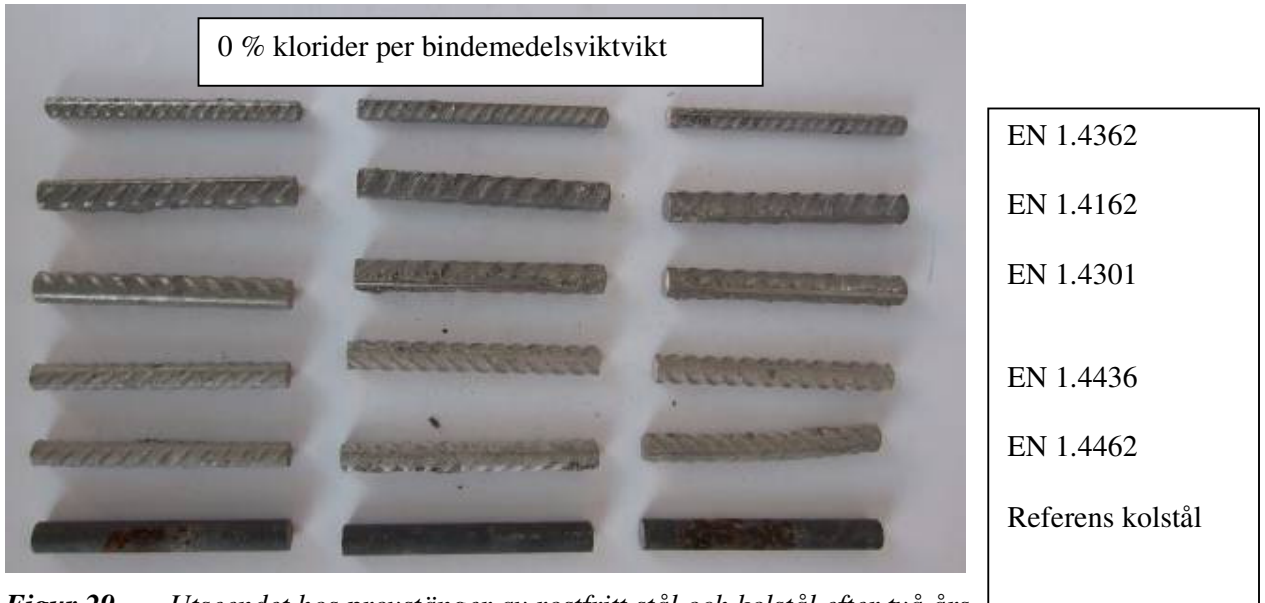
Figur 29 Utseendet hos provstänger av rostfritt stål och kolstål efter två års exponering utomhus ingjutna i betong (PFA C32/40, vbt 0,45) utan klorider.

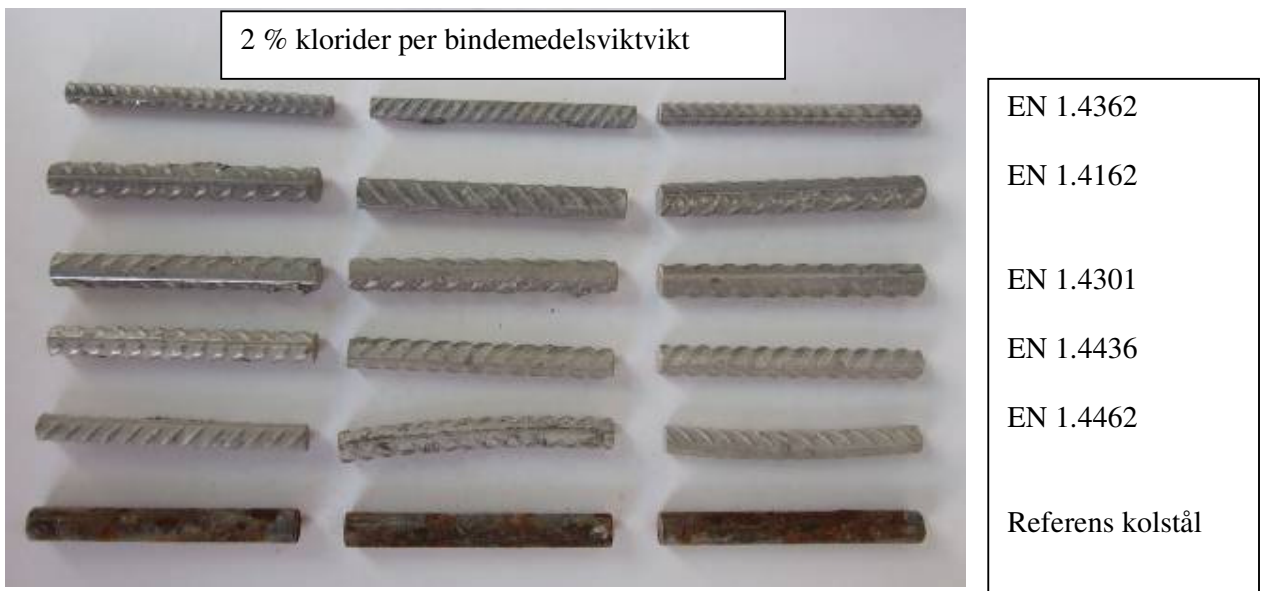
Figur 30 Utseendet hos provstänger av rostfritt stål och kolstål efter två års exponering utomhus ingjutna i betong (PFA C32/40, vbt 0,45) med 2 % klorider.

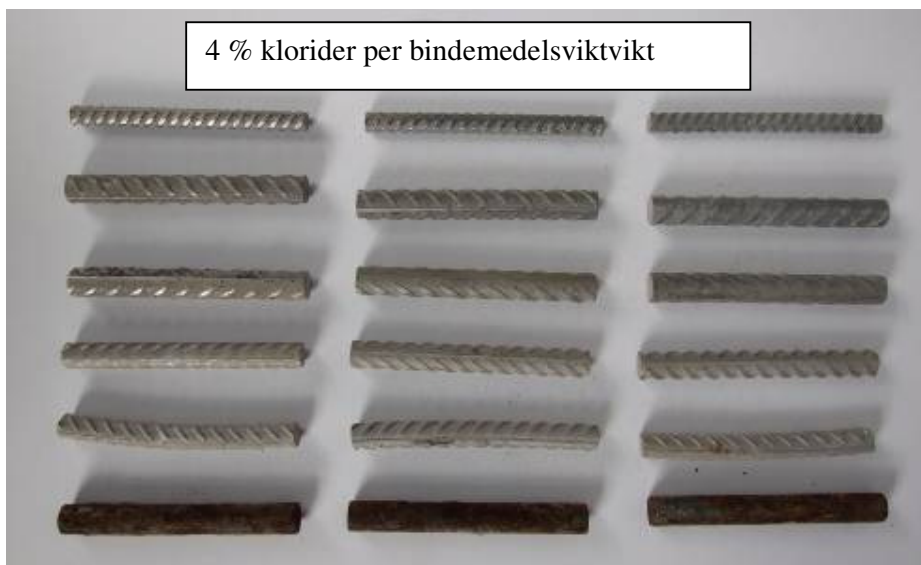
- EN 1.4362
- EN 1.4162
- EN 1.4301
- EN 1.4436
- EN 1.4462
- Referens kolstål

Figur 31 Utseendet hos provstänger av rostfritt stål och kolstål efter två års exponering utomhus ingjutna i betong (PFA C32/40, vbt 0,45) med 4 % klorider.

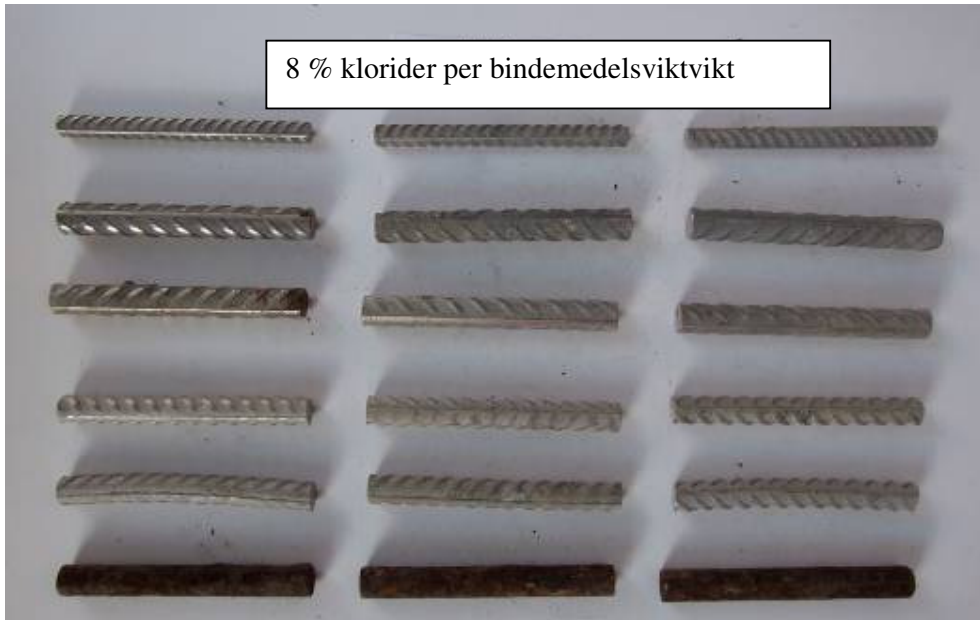
EN 1.4362
EN 1.4162
EN 1.4301
EN 1.4436
EN 1.4462
Referens kolstål

Figur 33 Utseendet hos provstänger av rostfritt stål och kolstål efter två års exponering utomhus ingjutna i betong (PFA C32/40, vbt 0,45) med 8 % klorider

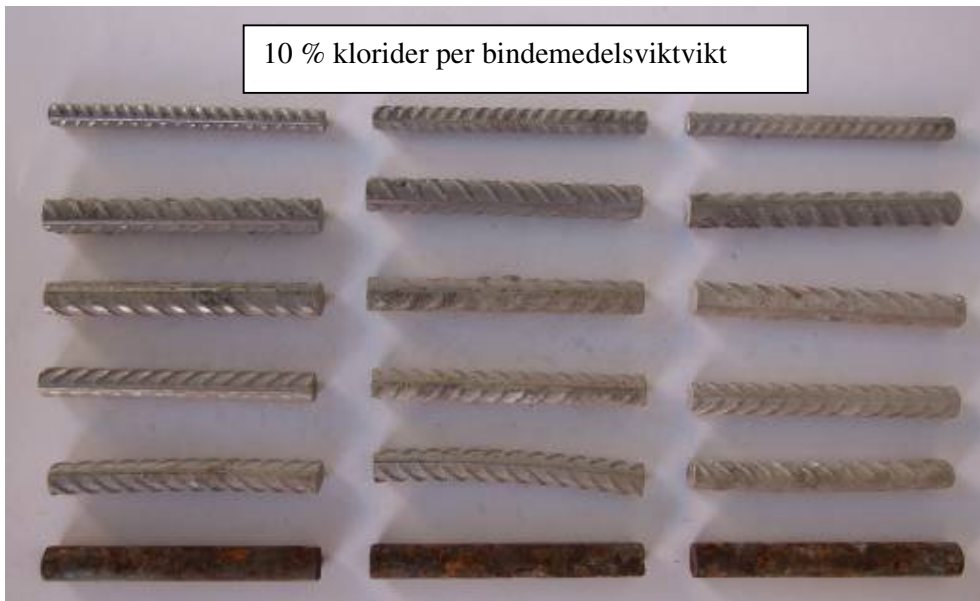
EN 1.4362
EN 1.4162
EN 1.4301
EN 1.4436
EN 1.4462
Referens kolstål

Figur 34 Utseendet hos provstänger av rostfritt stål och kolstål efter två års exponering utomhus ingjutna i betong (PFA C32/40, vbt 0,45) med 10 % klorider

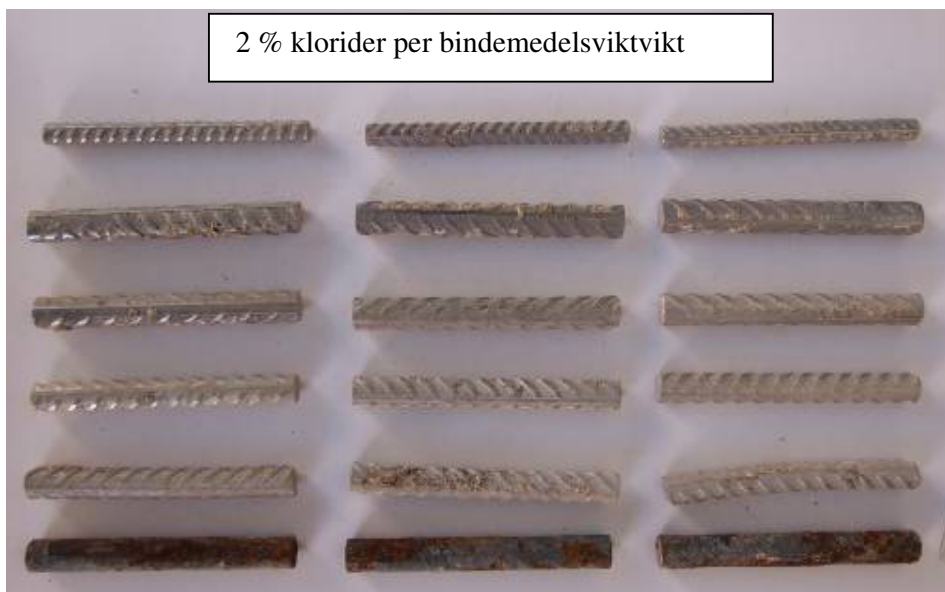
- EN 1.4362
- EN 1.4162
- EN 1.4301
- EN 1.4436
- EN 1.4462
- Referens kolstål

Figur 36 Utseendet hos provstänger av rostfritt stål och kolstål efter två års exponering utomhus ingjutna i betong (GGBFS C32/40, vbt 0,45) med 2 % klorider

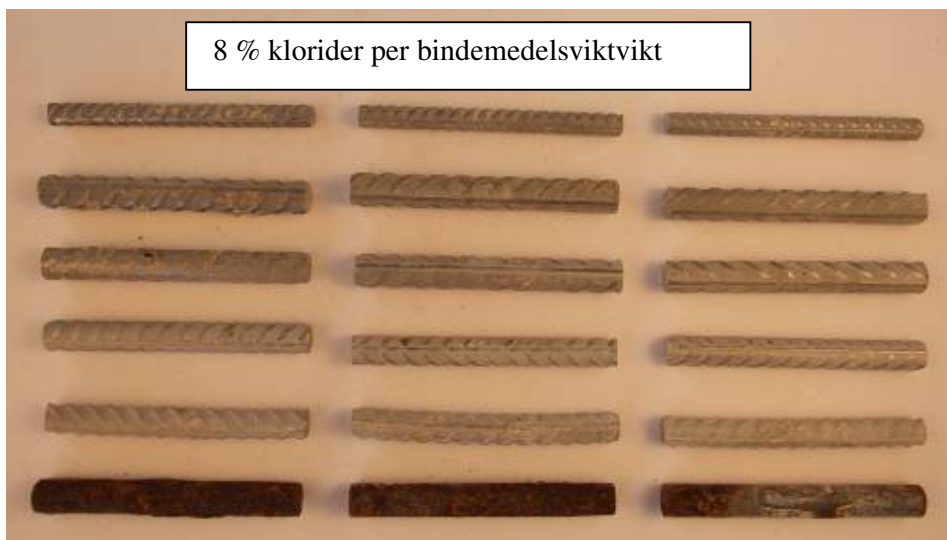
Figur 39 Utseendet hos provstänger av rostfritt stål och kolstål efter två års exponering utomhus ingjutna i betong (GGBFS C32/40, vbt 0,45) med 8 % klorider

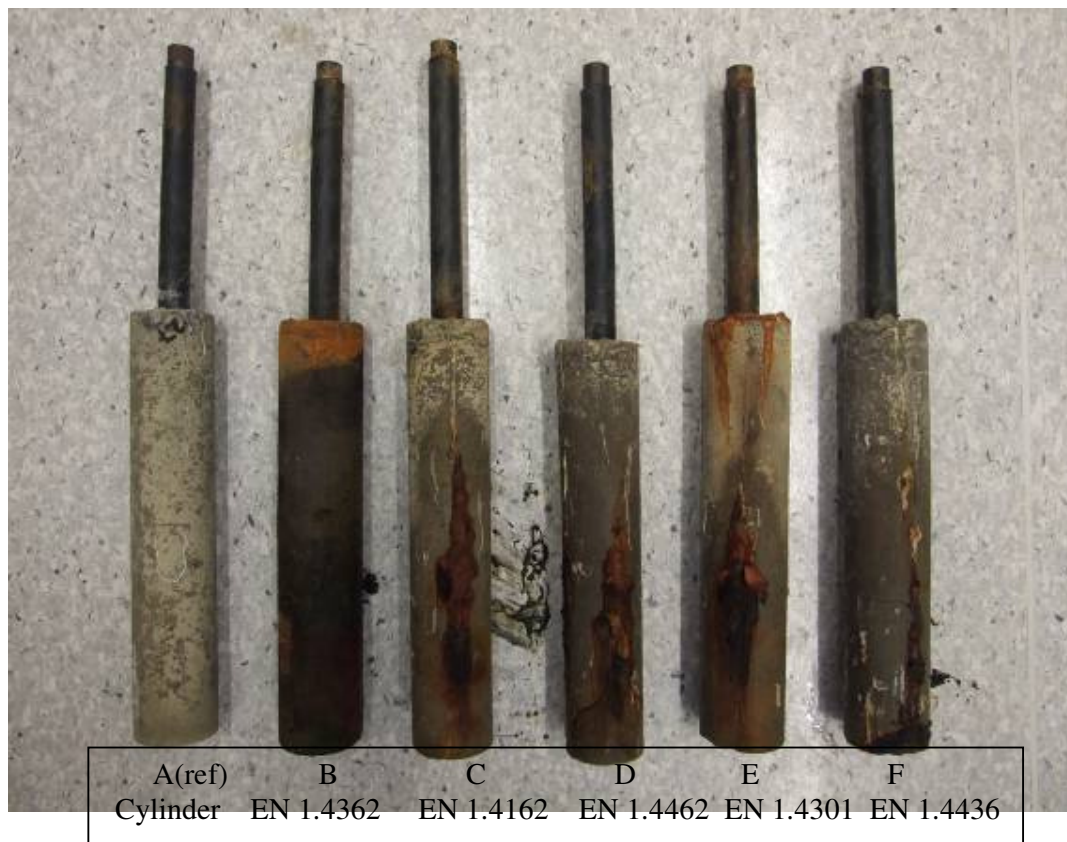
Figur 41 *Provstänger av kolstål ingjutna i betong har exponerats 8 månader ihopkopplade med olika rostfria stålrör nedsänkta i ett vattenbad med 3 % NaCl. Prov A ingen ihopkoppling, För prov B-F har provstängerna av kolstål varit ihopkopplade med olika rostfria stålrör.*

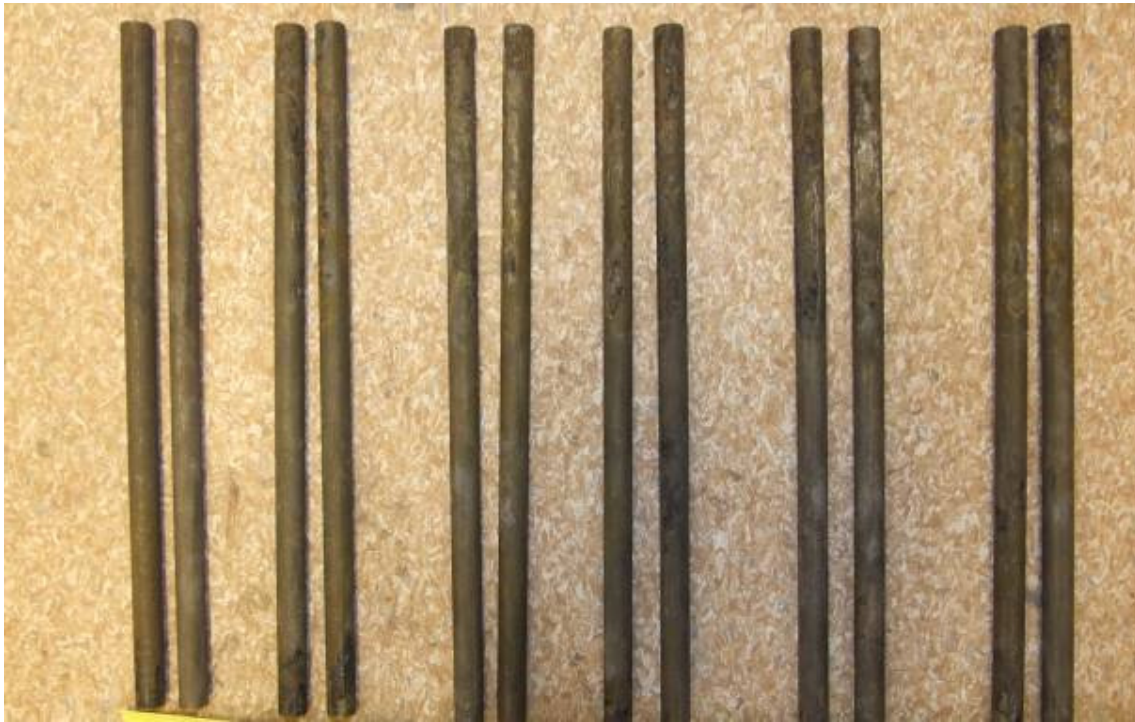
A(ref)	B	C	D	E	F
Cylinder	EN 1.4362	EN 1.4162	EN 1.4462	EN 1.4301	EN 1.4436

Figur 42 Utseendet hos betade provstänger av kolstål efter 8 månaders korrosionsprovning i 3 % NaCl.

I **figur 42** visas provstängernas utseende efter det att betongen har avlägsnats och stängerna rengjorts från betong och korrosionsprodukter genom betning i Clarkes lösning. Samtliga provstänger som har varit ihopkopplade med rostfria stålrör har fått kraftiga lokala korrosionsangrepp. De provstänger av kolstål som inte varit ihopkopplade med rostfria stålrör har betydligt mindre korrosionsangrepp på stålytan jämfört med ihopkopplade provstänger. De korrosionsangrepp som förekommer på okopplade provstänger kan härledas till den höga kloridhalt som tillsattes betongen vid gjutning.

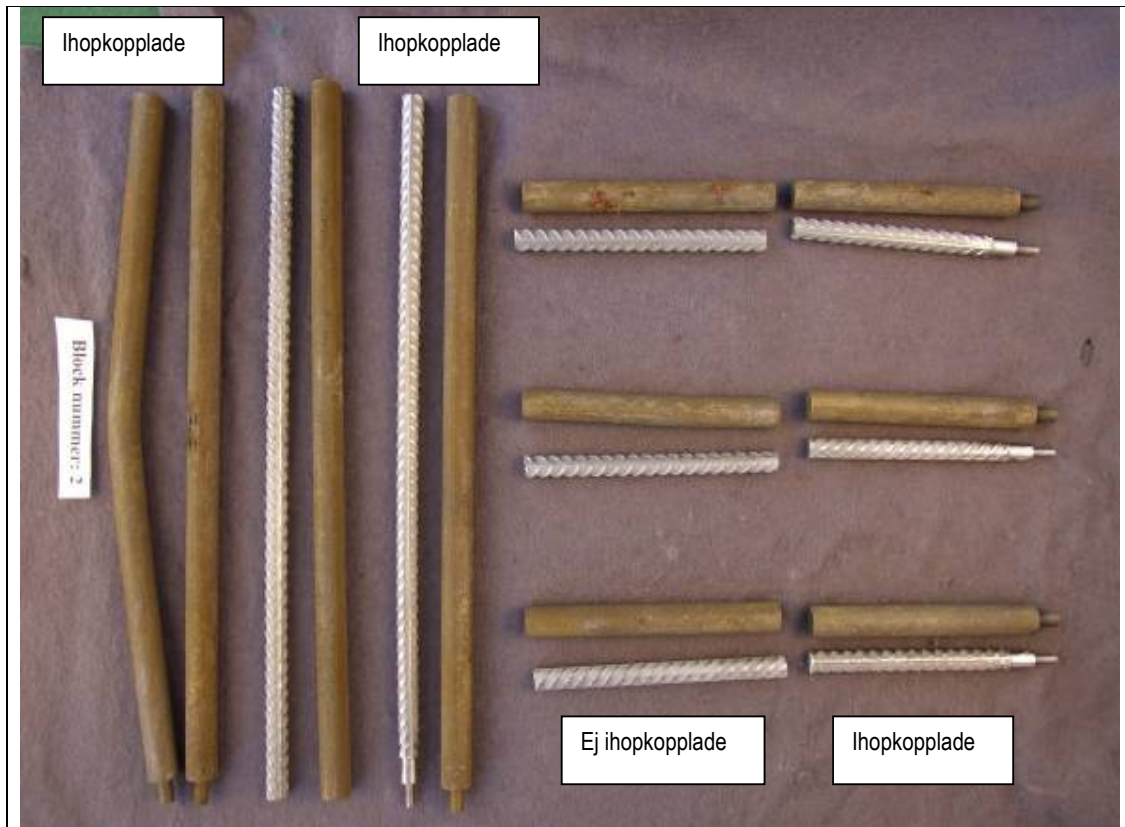
Betongblock 2: OPC C45/55 (CEM I)
Rostfri stålqualität: EN 1.4362
Täckande betongskikt: 15 mm
Kloridhalt: 3 % per bindemedelsvikt
Exponeringstid: 2 år

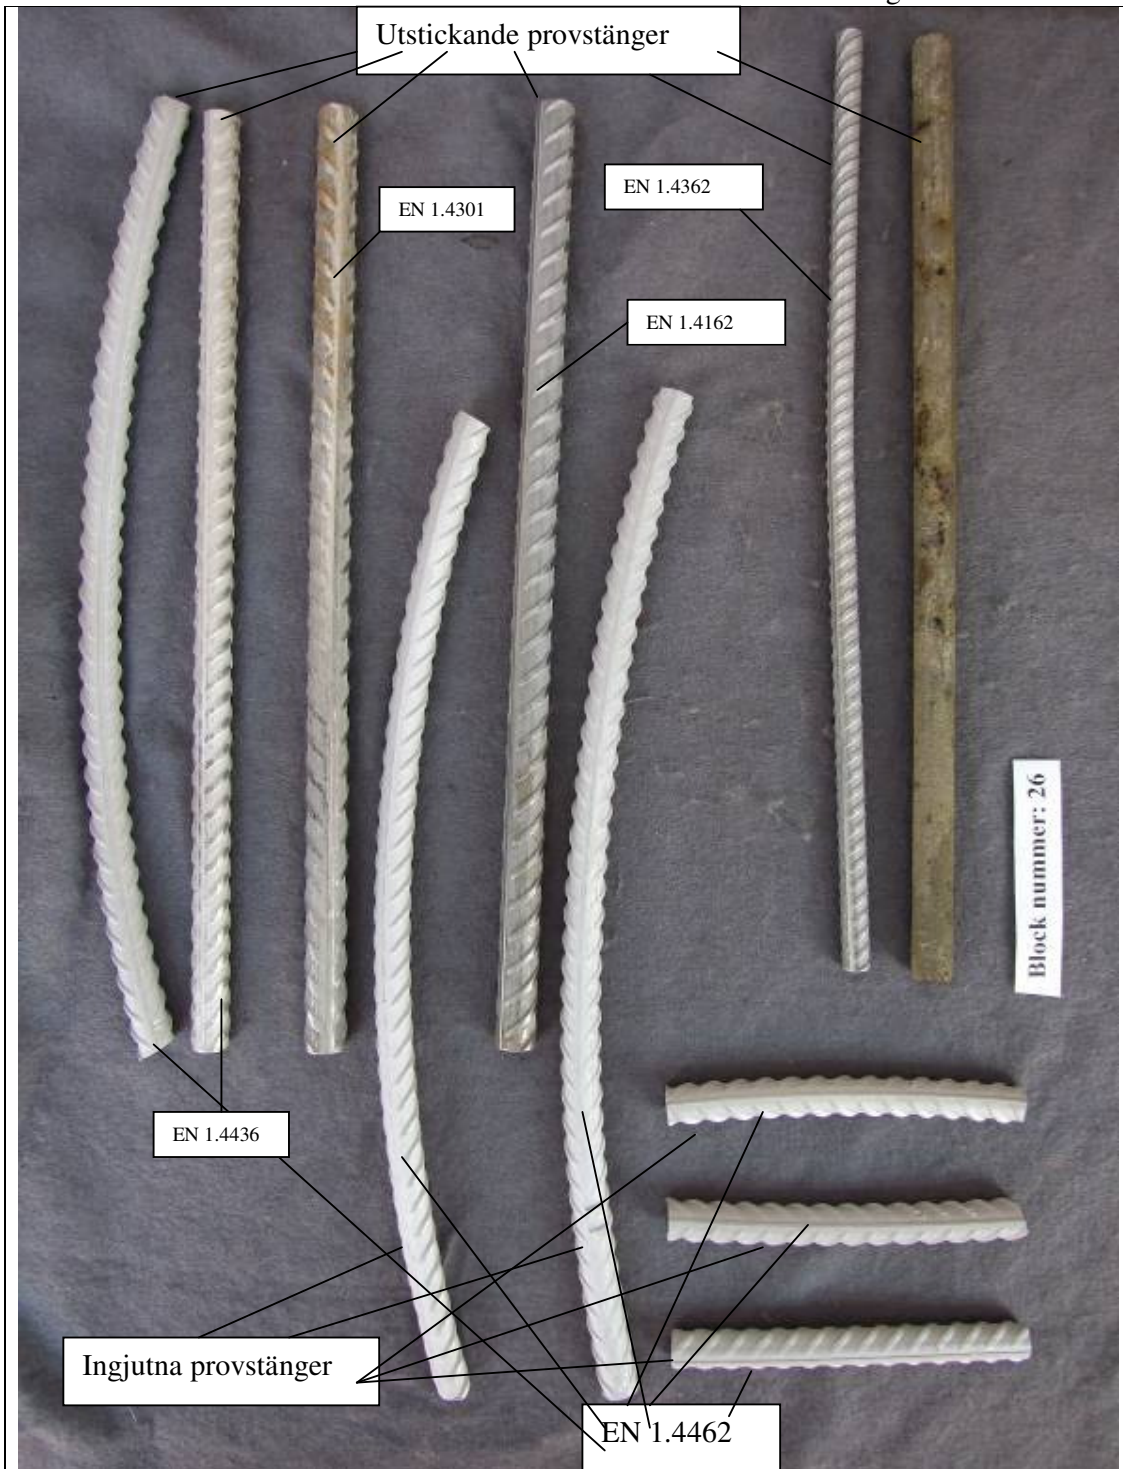
Betongblock 26: OPC C45/55 (CEM I)
Rostfri stålqualität: EN 1.4301, 1.4436, 1.4462
Täckande betongskikt: 15 mm
Kloridhalt: 3 % per bindemedelsvikt
Exponeringstid: 2 år
