Dränerande hårdgjorda ytor i stadsmiljö - nedbrytningstester med HVS-utrustning hos VTI

Spårdjupbildning och styvhet i konstruktioner av betong- och natursten

Datum: 2014-12-23

Rapportansvarig: Fredrik Hellman, VTI

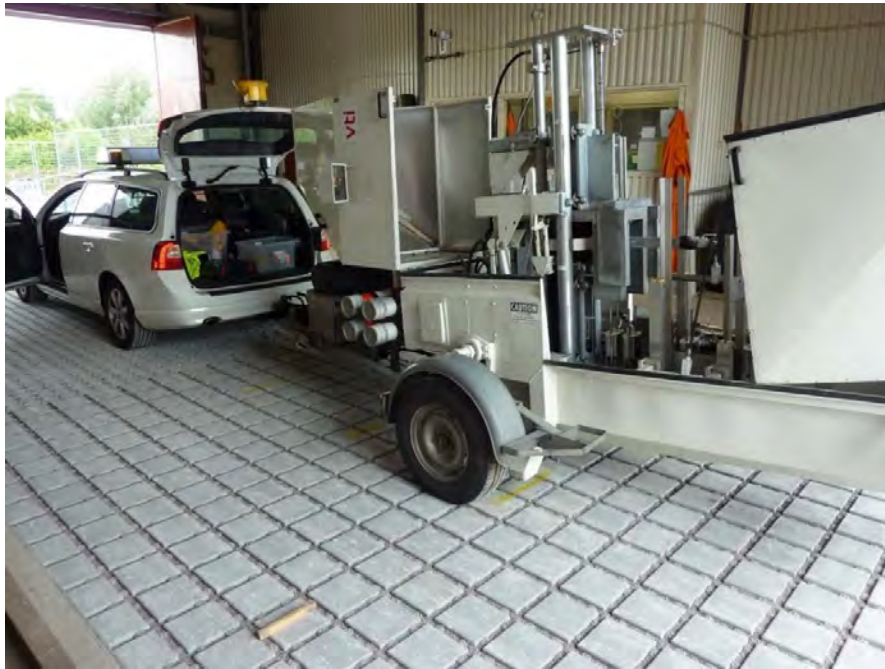
Fallviktsmätning (*Figur 2*) har utförts före och efter HVS-testet enligt VVMB 112:1998 och data har bearbetats enligt VVMB 114:2000. Mätningen har skett i tre profiler, höger, vänster och centrum (*Figur 3*). Profilerna är separerade 1 m på vardera sidan om centrumprofilen. Sammanlagt 9 punkter i vardera konstruktionen har mätts dvs. 3 punkter i vardera spåret (*Figur 3*). Fallvikten har 7 deflektionsgivare vid D0, D200, D300, D450, D600, D900 och D1200 (dvs. avstånd i mm från D0).

Figur 2. Fallviktsmätning före HVS test.

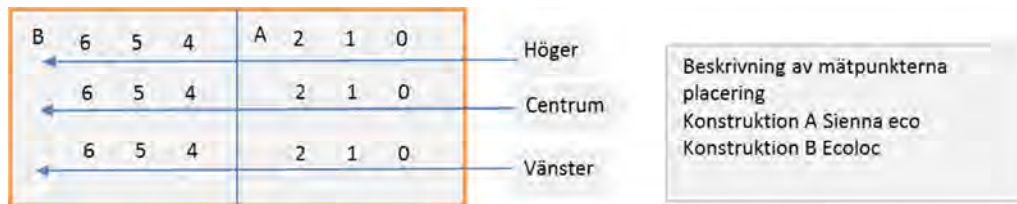
Figur 3. Fallviktens mätpunkter för D0 på mätytan.

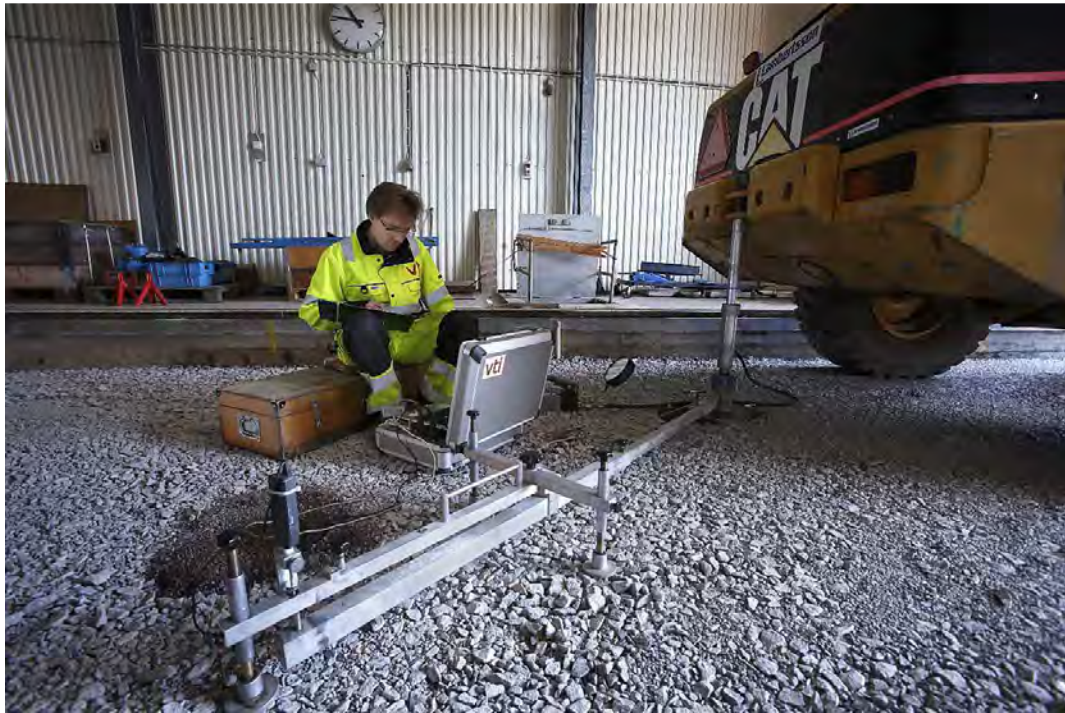
Statisk plattbelastning (Figur 4) har utförts på färdigpackad bärlager yta enligt VVMB 606:1993 (Trafikverkets metod) på alla konstruktioner. På standardkonstruktionerna har även förstärkningslagret provats.

Figur 4. Plattbelastning på bärlageryta.

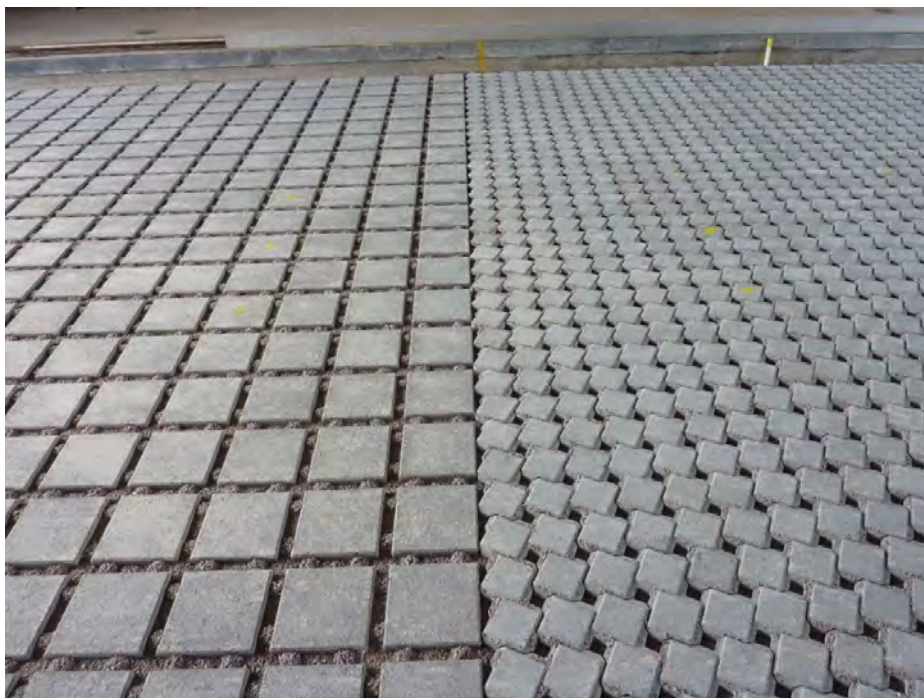
I HVS-försöket jämförs två markstensöverbyggnader, en med full infiltration (20 %), och en med partiell infiltration (10 %). De använda markstenarna kommer från Starka. I testet har man jämfört bärighet och beständighet. Vidare har resultaten jämförts med resultat från HVS-försöket med standardkonstruktioner och övriga testade ytor. *Figur 6* visar de dränerande markstensytorna innan test.

Figur 6. Bilden visar ytan med dränerande marksten innan test. Marksten med 20 % infiltration till vänster och marksten med 10 % infiltration till höger.

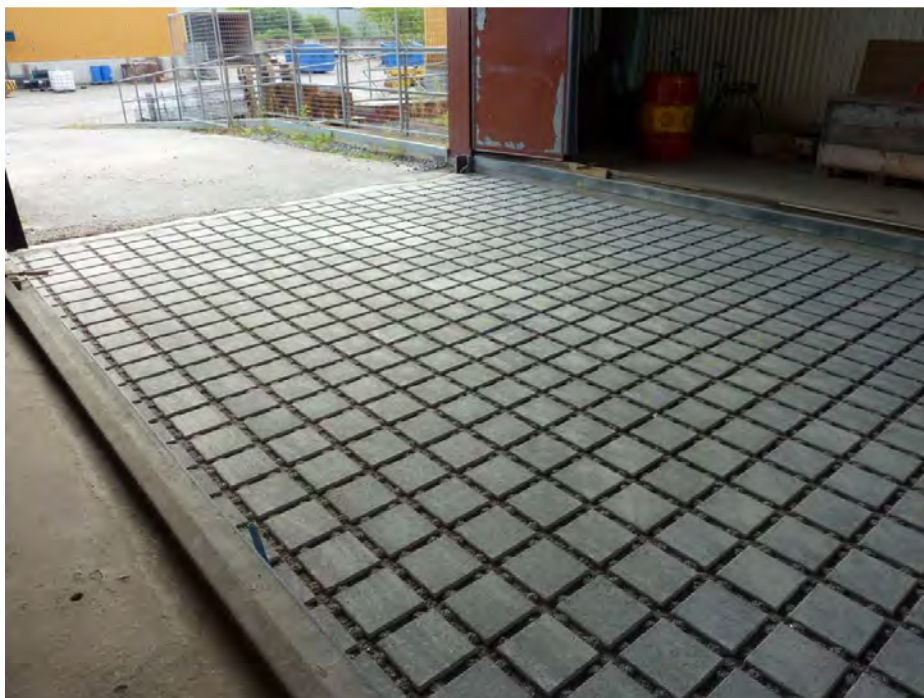
Tabell 3 visar konstruktionens uppbyggnad. Den verkliga lagertjockleken har uppmätts genom avvägning efter att varje lager har färdigställts. *Figur 7* visar den färdigställda ytan med Starka Sienna Eco.

Figur 7 Bilden visar Starka Sienna Eco.

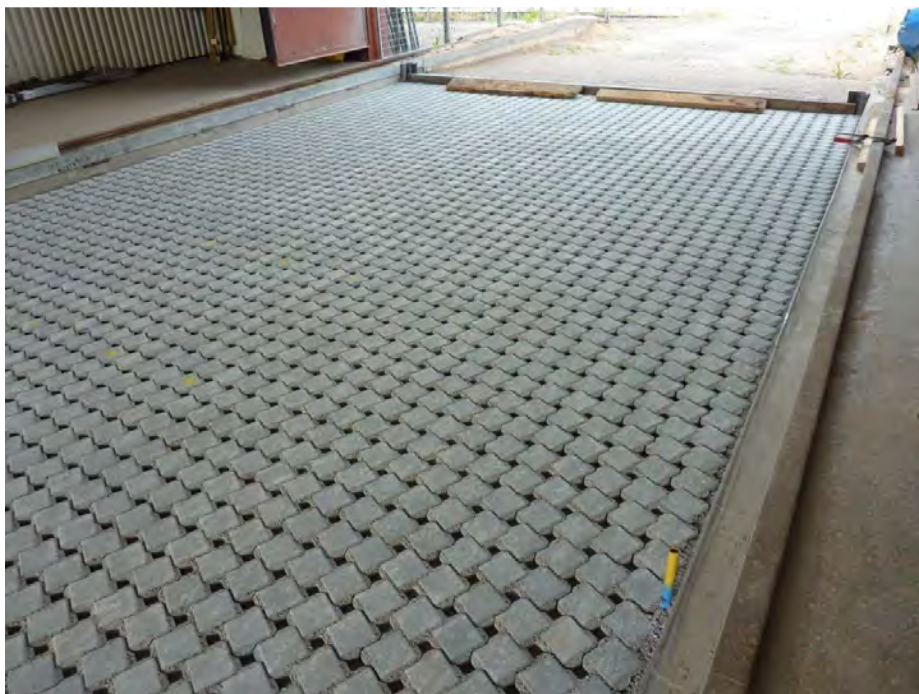
Tabell 4 visar konstruktionens uppbyggnad. Den verkliga lagertjockleken har uppmätts genom avvägning efter att varje lager har färdigställts. *Figur 8* visar den färdigställda ytan med Starka Uni-Ecoloc.

Figur 8 Bilden visar Starka Uni-Ecoloc.

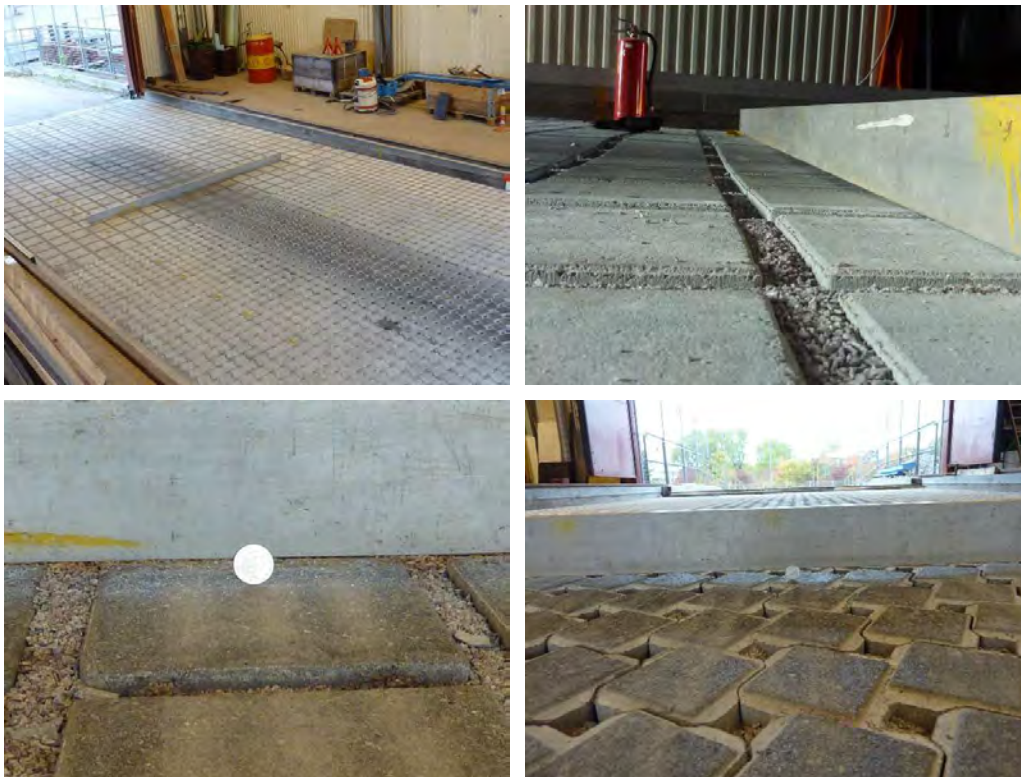
Figur 10. De dränerande ytorna efter HVS test. Bilderna visar spårdjupet.

Under testet kunde man se att Starka Sienna Eco med de breda fogarna rörde sig mer vid belastning. Stenarna uppvisade god hållbarhet och bara en sten gick sönder. Denna sten hade redan från början en spricka som troligen uppstod vid läggningen och efterpackningen. En fråga man kan ställa sig är var i konstruktionen sättningarna sker. Det är troligt att sättsanden kan vara en del i förklaringen då detta lager var rätt tjockt och inte packas lika hårt som övriga lager. Fallviktsmätningarna visar ganska tydligt att den största styvhetsförändringen har skett i sättsanden. Detta indikerar starkt att den största efterpackningen och deformationen skett i sättsanden. Sannolikt sker troligen viss efterpackning i alla lager.

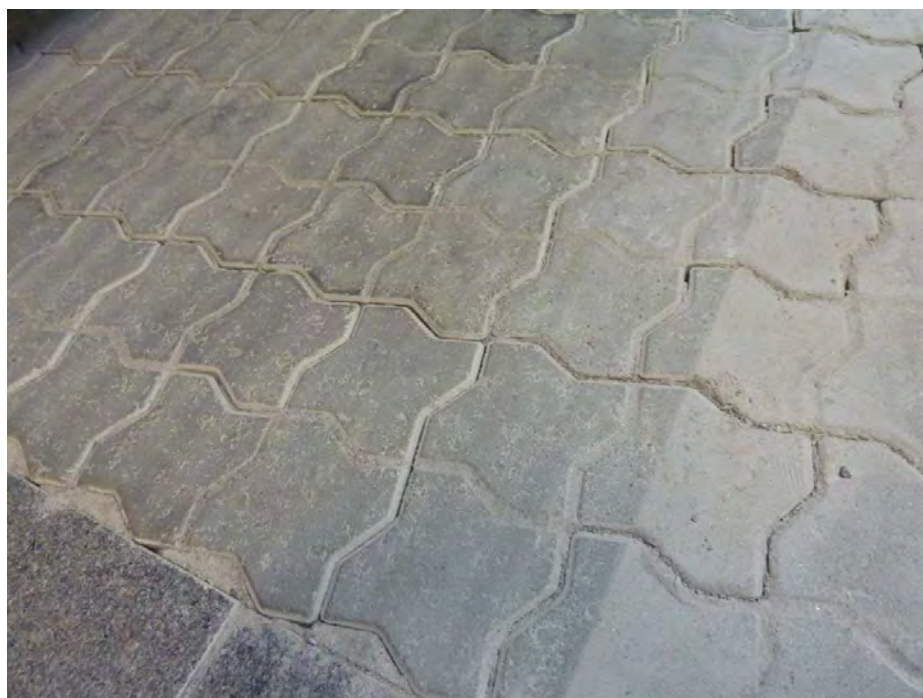
Figur 13. Markstensyta med Starka Coloc.

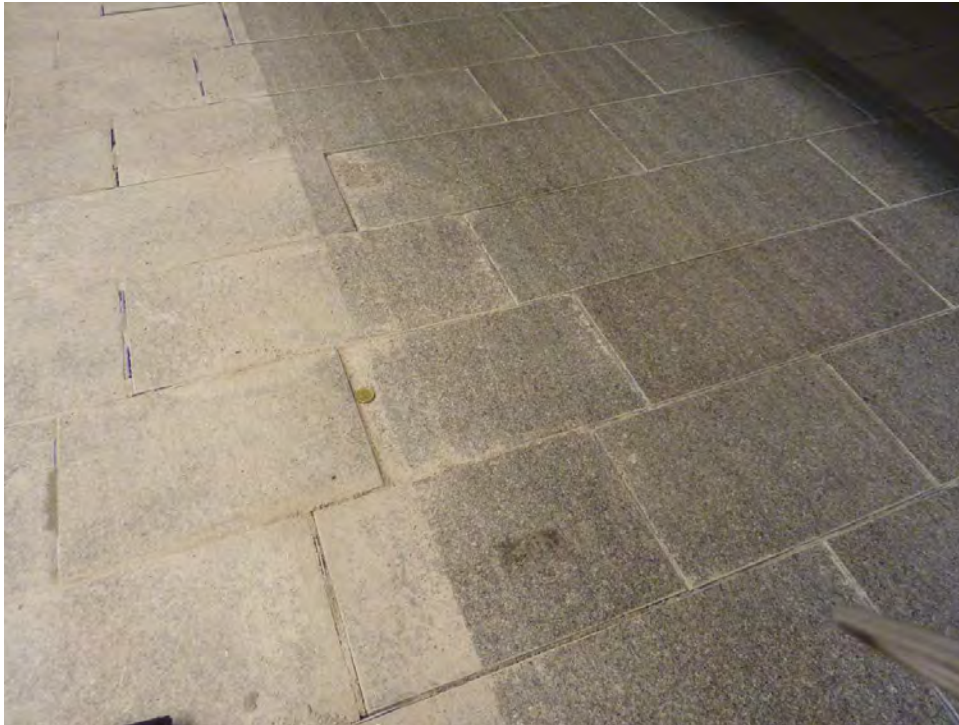
Figur 14. Naturstensyta med hällar.

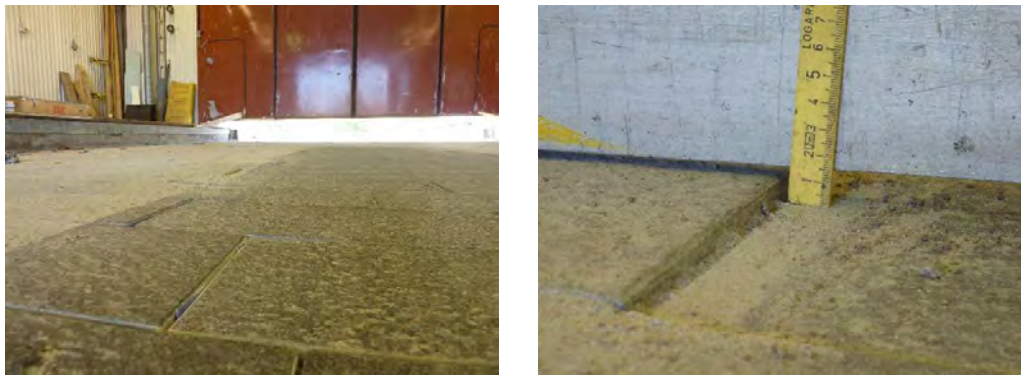
Figur 16. Höjdskillnad mellan naturstenarna uppstod efter belastning av HVS hjulet.

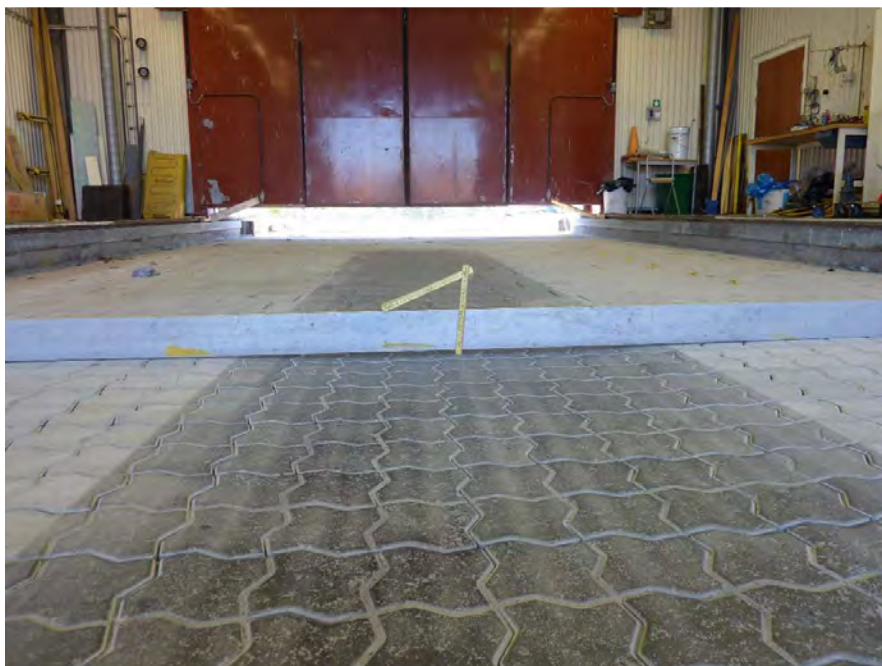
Figur 17 Spår djup i betongmarkstenarna efter HVS-försöket.

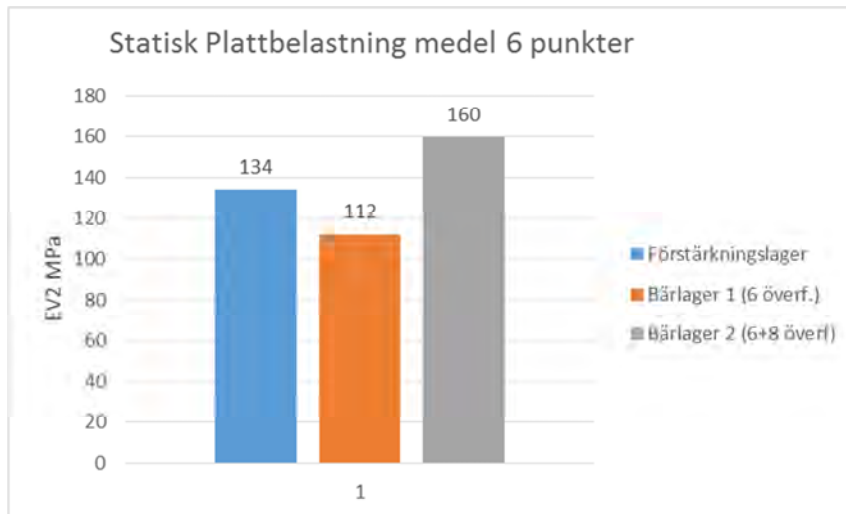
Figur 18. Jämförelse av E-moduler på förstärkningslager och bärlager packat med 6 respektive 6+8 överfarter med vibroplattan.

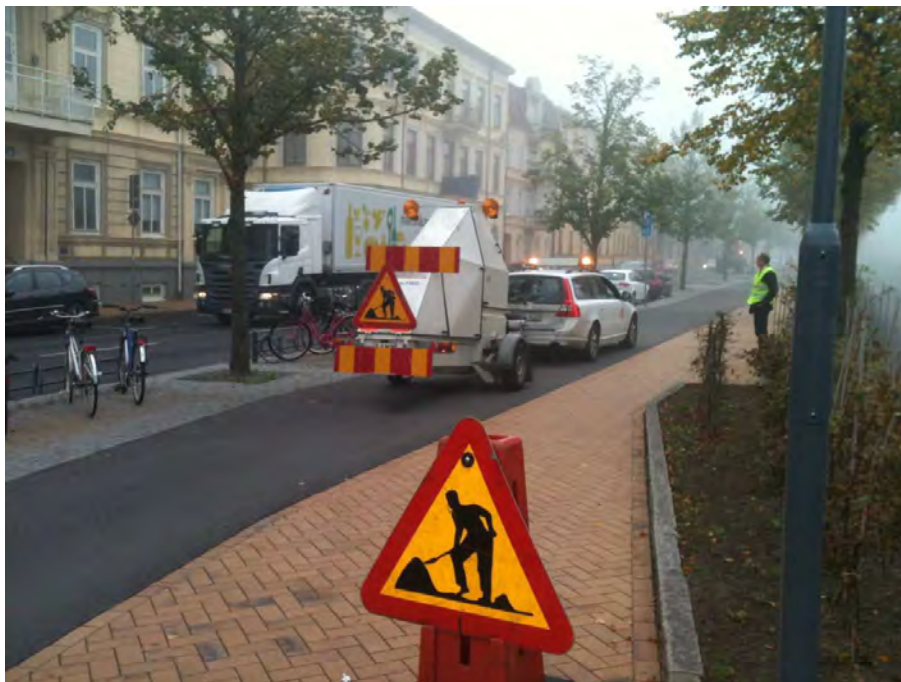
I Kristianstad har mätningarna utförts på cykelbanan vid Västra Boulevarden. Skelettjordarna finns tvärs över cykelbanan mellan träden och referensytorna utan skelettjord finns på samma cykelbana bortanför träden (*Figur 23*). Mätningarna gjordes på cykelbanans asfaltsyta. Sammanlagt 8 punkter på skelettjord och 8 punkter på referensyta har gjorts utmed en 185 m lång sträcka.

Figur 23. Mätning av skelettjord i cykelbana vid Västra Boulevarden, Kristianstad.

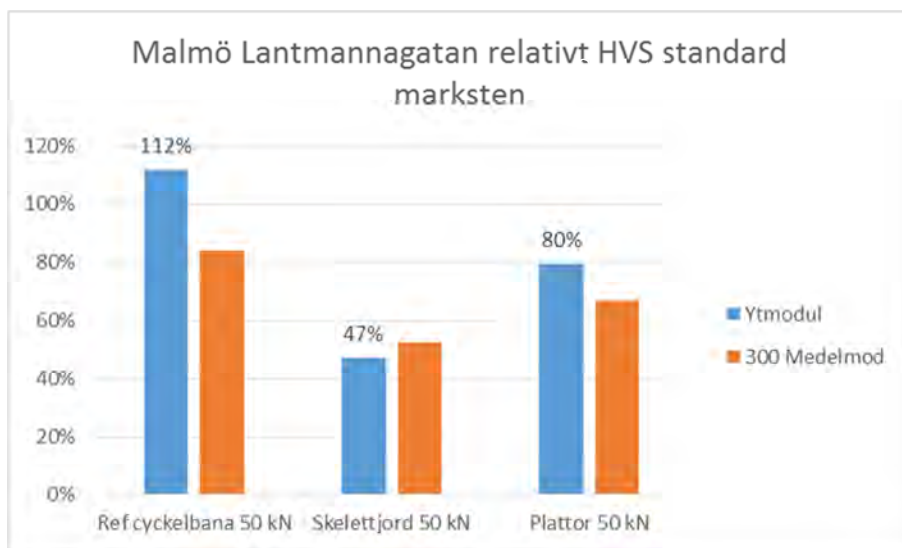
I Malmö har mätningar utförts vid Caroli torg samt utmed Lantmannagatan (Figur 25). Vid Lantmannagatan mättes på Skelettjordsöverbyggnad som har ytbeläggning bestående av marksten. Även normal markstensöverbyggnad och referensyta (cykelväg) med asfalt mättes på platsen. Resultaten (Figur 26) ger att ytmodulen är lägre för skelettjordens yta jämfört med standardöverbyggnad HVS. Cykelbanan har ungefär samma styvhet som HVS överbyggnaden medan markstensytan har något lägre styvhet.

Figur 26. Resultat från fallviktsmätningen vid Lantmannagatan i Malmö.

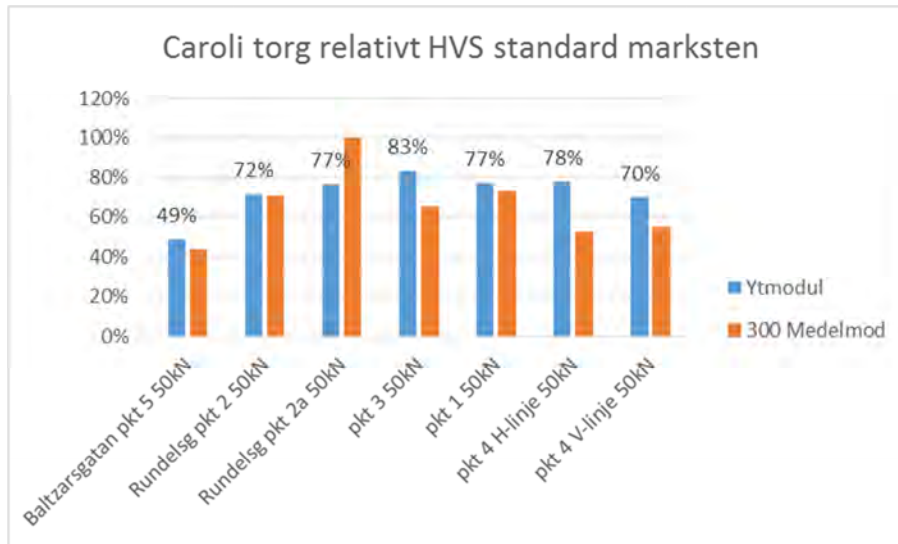
Mätningarna vid Caroli torg gjordes på torgytor av varierande slag (betongmarksten och smågatsten). Resultaten visas i Figur 27. Ytmodulen är något lägre än standard HVS överbyggnaden.

Figur 27. Fallviktsresultat från Caroli torg.

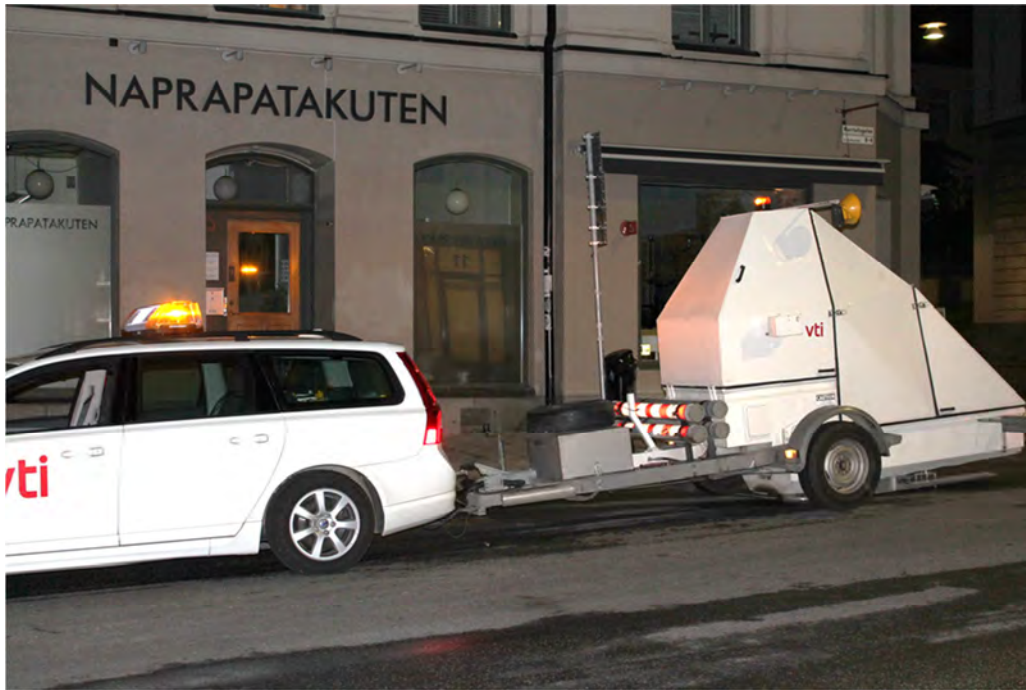
Figur 28. Fallviktsmätning vid Norrtullgatan i Stockholm.

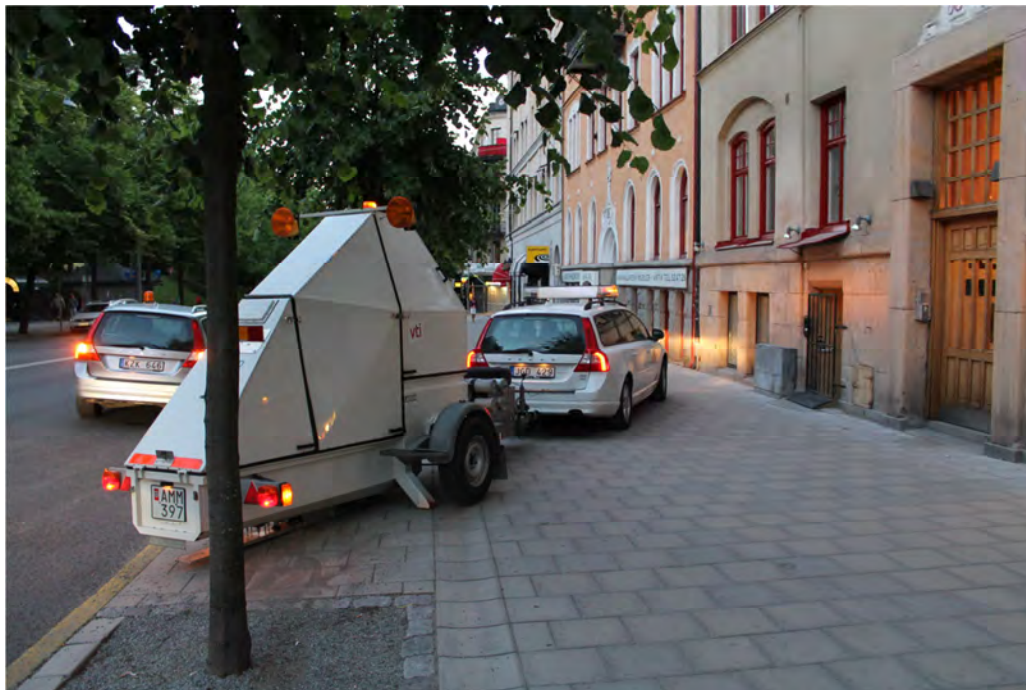
Figur 29. Fallviktsmätning vid Odengatan 86 i Stockholm.

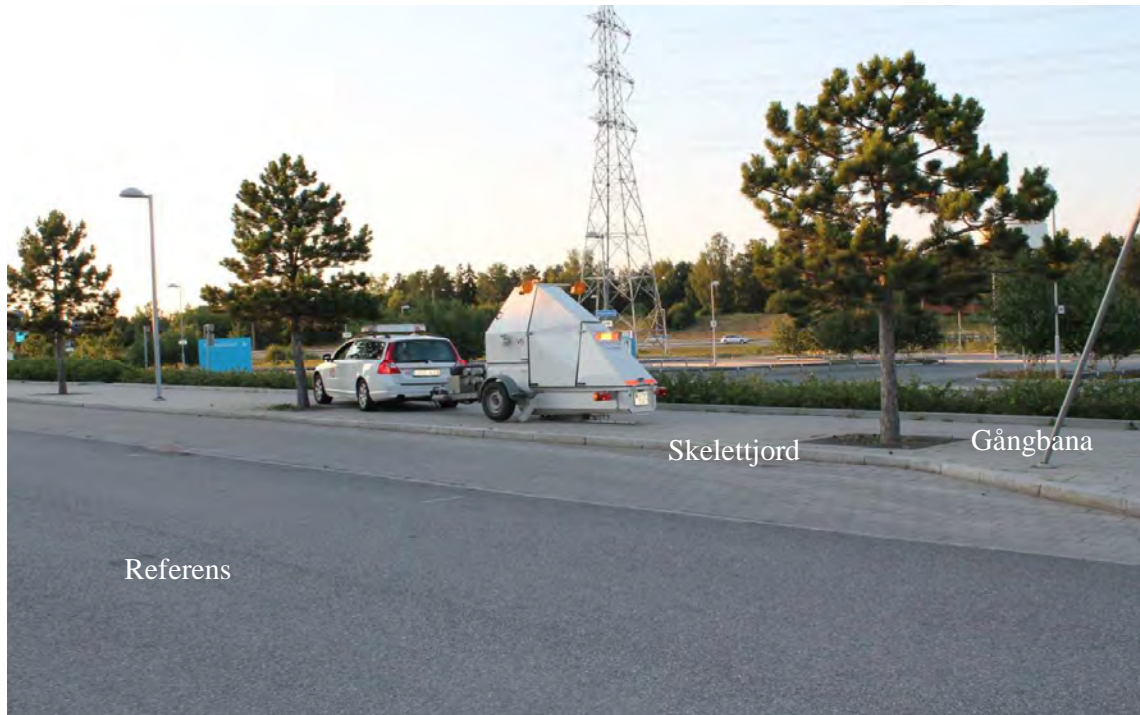
Figur 30. Fallviktsmätning via Massgatan, Kista.
