Täthetsprovning

Jämförelse och utvärdering av tre metoder för
täthetsprovning av flerbostadshus.

SBUF, Veidekke och WSP

Uppdragsnummer 10151826

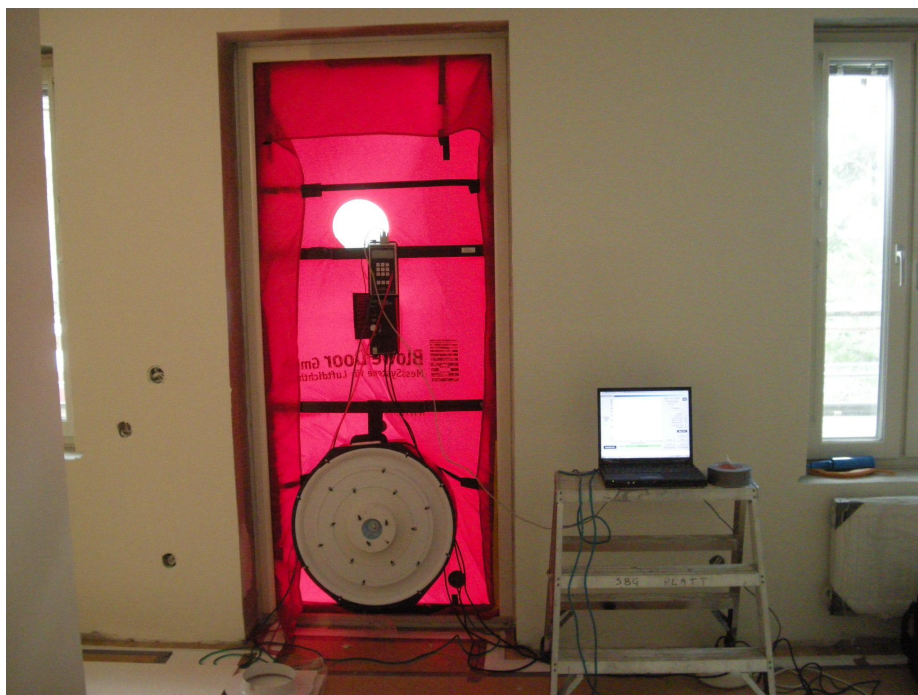
Bild på monterad Blower Door vid täthetsprovning av en enskild lägenhet.

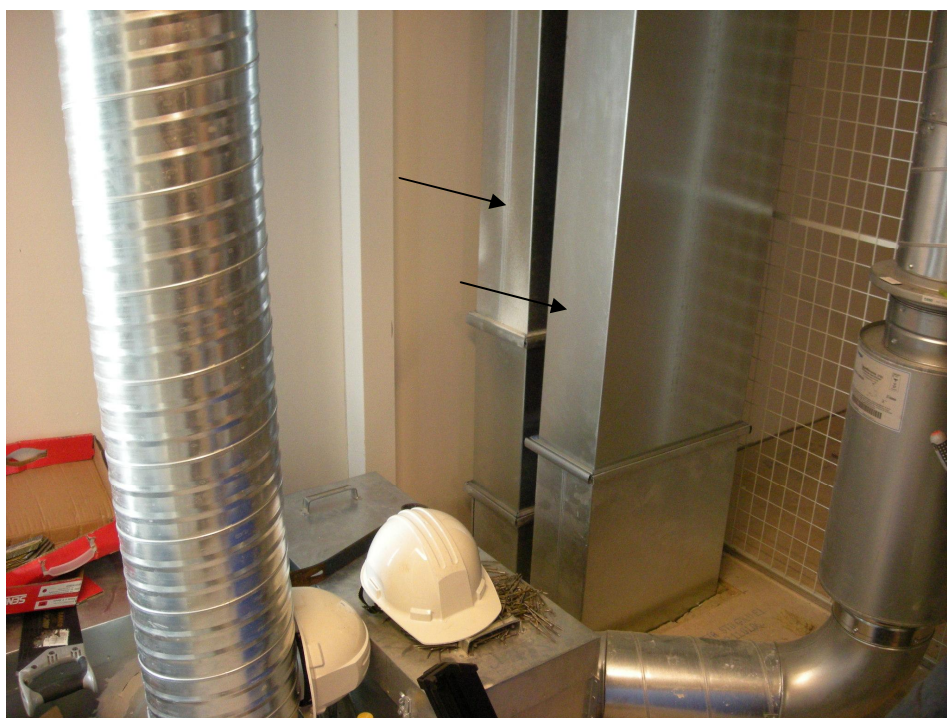
Det var av flera skäl inte möjligt använda aggregatet. För att kunna använda aggregatet måste flödet kunna mätas till den byggnadsdel, trapphus, som testas. Med en enkel komplettering med tappar på kanalen till trapphuset skulle detta vara möjligt. Vidare måste det finnas punkter där det med plåtar är möjligt att tätas först till och sedan frånluftskanalen. Bilden nedan visar lämpliga ställen för placering av tappar för flödes och tryckmätning samt möjlighet till tätning av kanalerna med plåtar.

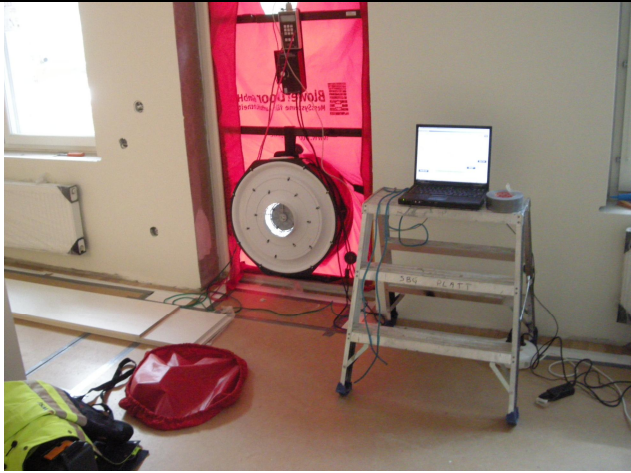
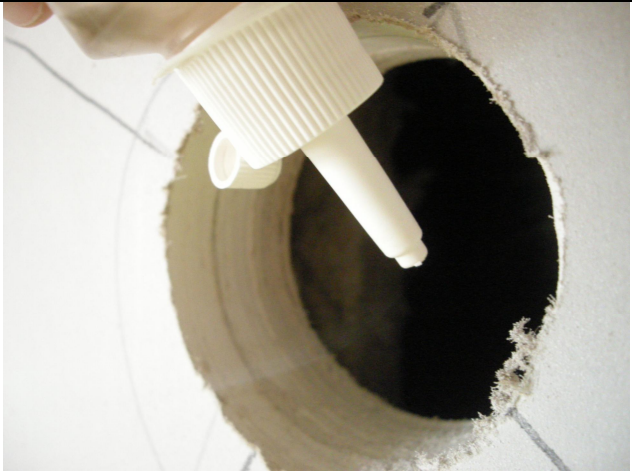
Utrustningen monterad i balkongdörrens öppning.	Indikeringsrök används för att detektera luftläckage.

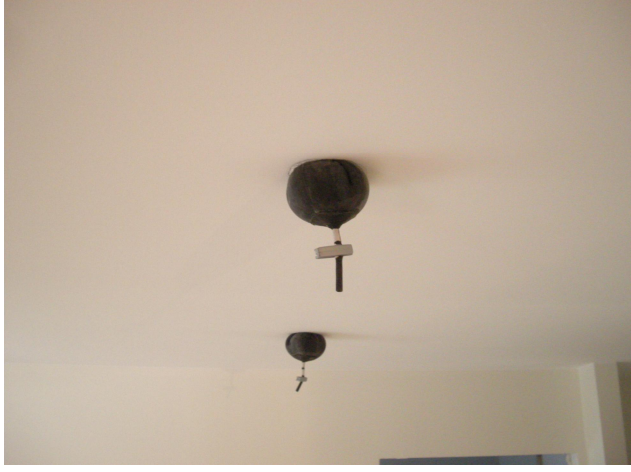
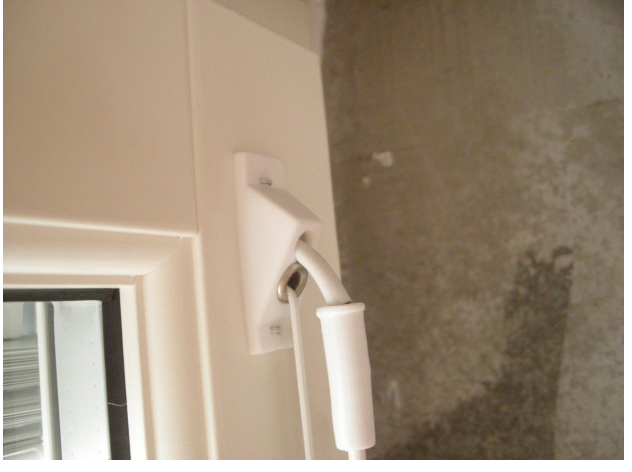
Gummiblåsor används för att täta till och frånluftsdon.	Luftläckage genom genomföringar i fönsterbågen för persiennernas regleringspinne. Ett läckage som inte påverkas av byggprocessen på plats.

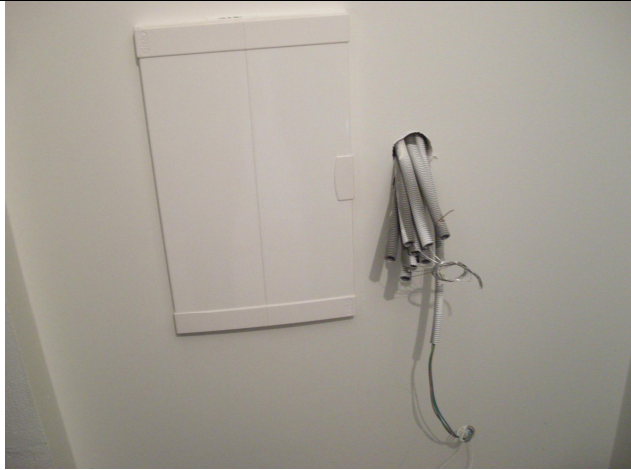
En vanlig källa till luftläckage. Kabelrör för data.

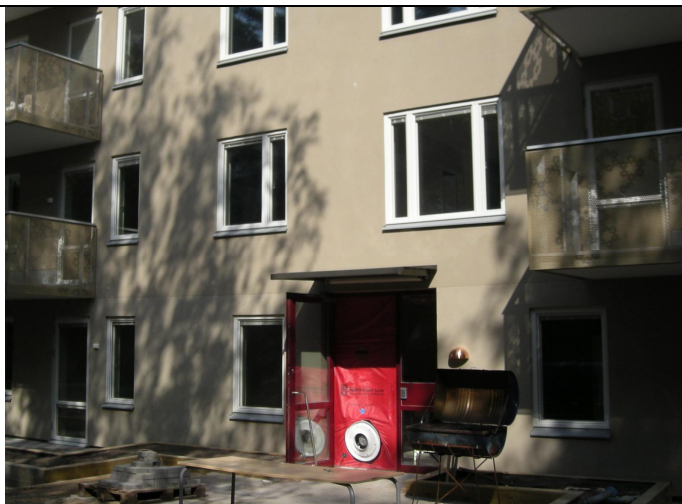
Bild 1. Blower Door placeras i entrépartiets dörröppning.

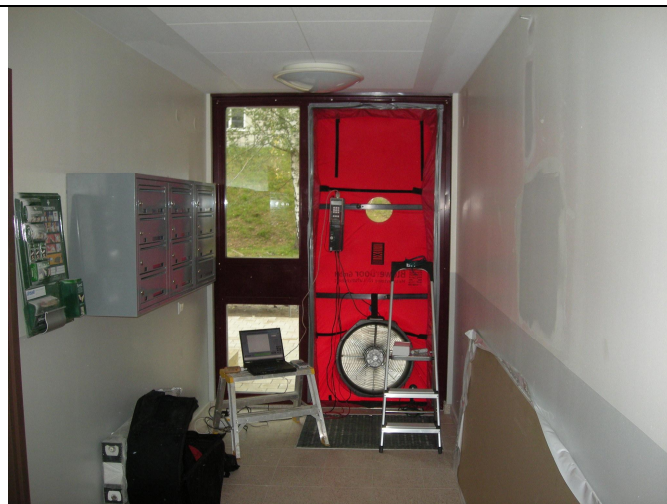
Bild 2. Blower Door placeras i entrépartiets dörröppning.

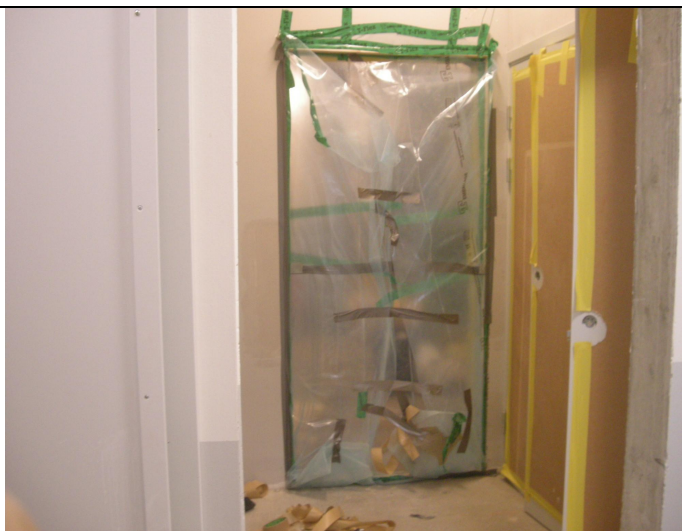
Bild 3. En provisorisk dörr konstrueras i dörrhålet till garaget. Plast och träreglar.

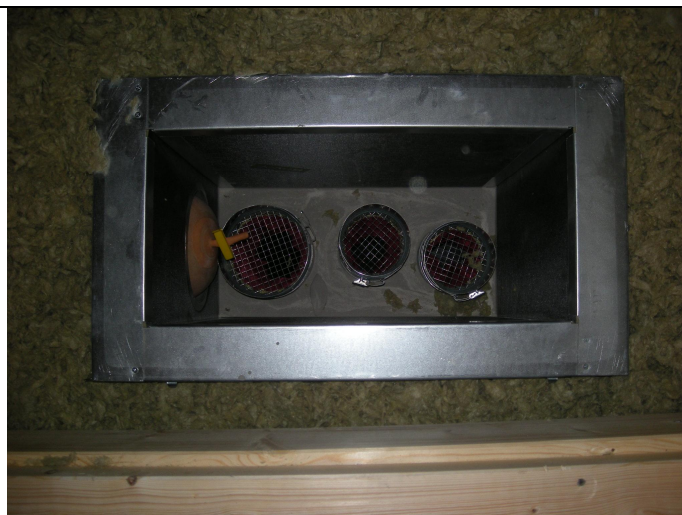
Bild 6. Kanaler tätas på vinden, i samlingslådor.

Ventilationskanalerna tätades på fem ställen på viden, strax efter aggregatet. Ytterligare två kanaler tätades när de kom in i en lägenhet på nedre botten. Tanken var att det var mest rationellt att täta kanalerna så centralt som möjligt, innan de delade sig, nära aggregatet. Både för att få så få tätningar som möjligt och för att inte få läcka- get från långa kanaldragningar genom huset. På grund av ventilationssystemets ut- formning var det inte möjligt att täta alla kanaler på vinden. Kanalerna till en lägen- het tätades därför då de lämnade schaktet och gick in i lägenheten.

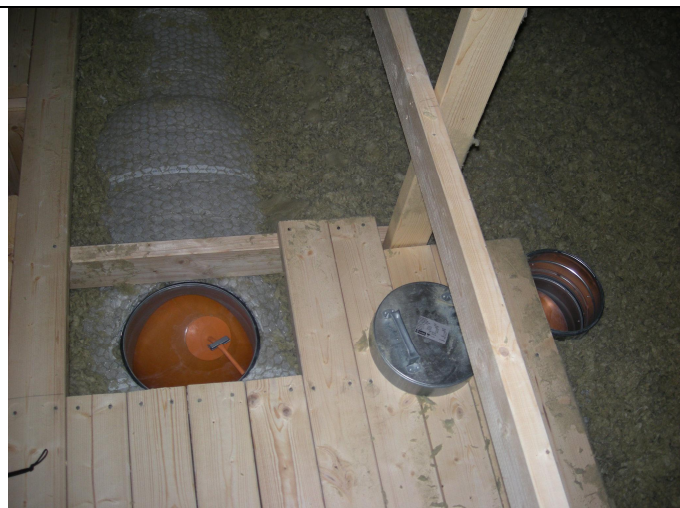
Bild 7. Kanaler tätas på vinden.

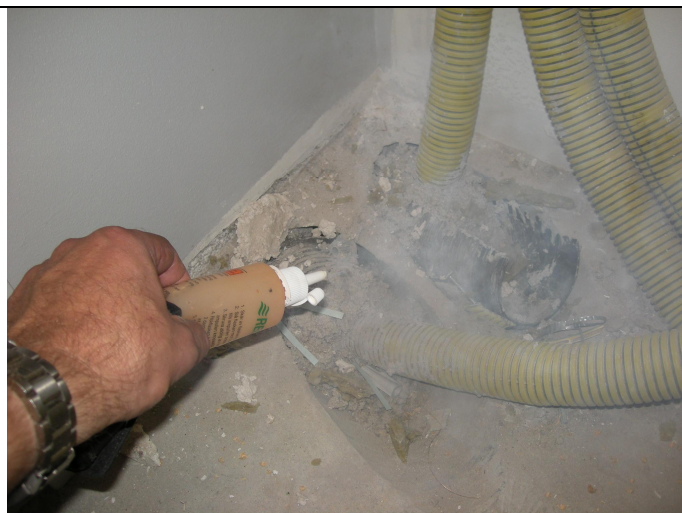
Bild 8. Läcksökning med indikeringsrök. Trapphuset är undertryck men själva tryckserien för tätetsprovningen har inte påbörjats.

Då hela trapphuset var satt under undertryck så genomfördes läcksökning med indikeringsrök. På grund av den allt för lilla temperaturskillnaden mellan ute och inne användes inte värmekamera. Läcksökningen genomfördes i trapphuset men även burspråk kontrollerades. Anledningen till att just burspråk kontrollerades var att dessa lägenheter inte varit klara för kontroll tidigare då enskilda lägenheter kontrollerades. Burspråken har på grund av sin avvikande konstruktion i förhållande till andra väggar *eventuellt* en förhöjd risk för läckage. Förutom de ovan nämnda läckagen, vid elgenomföringen och i entrépartiet, noterades även en del mindre läckage i burspråken kring fönstren.

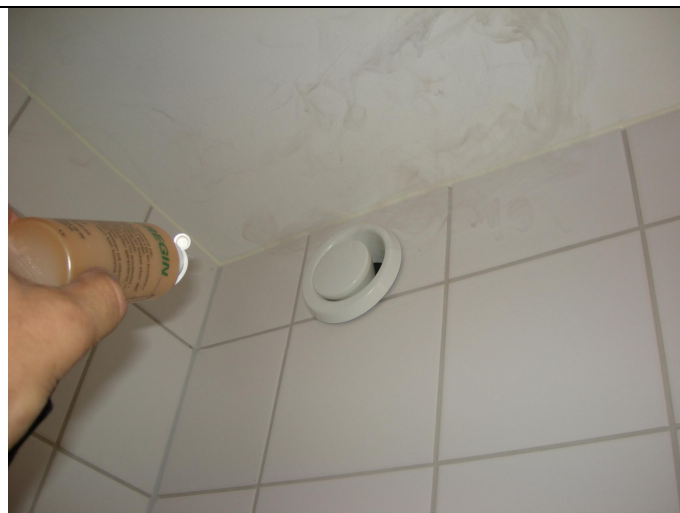
Bild 9. Kontroll av don för att se att kanaltätningar på vinden är täta.

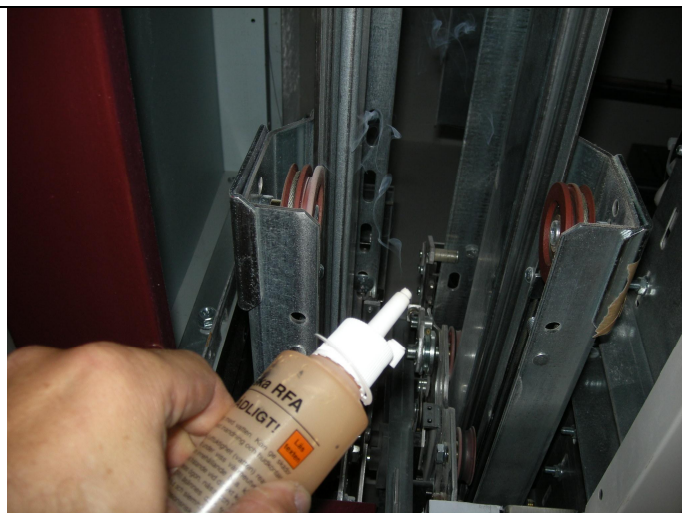
Bild 10. Läcksökning vid hiss-schakt.

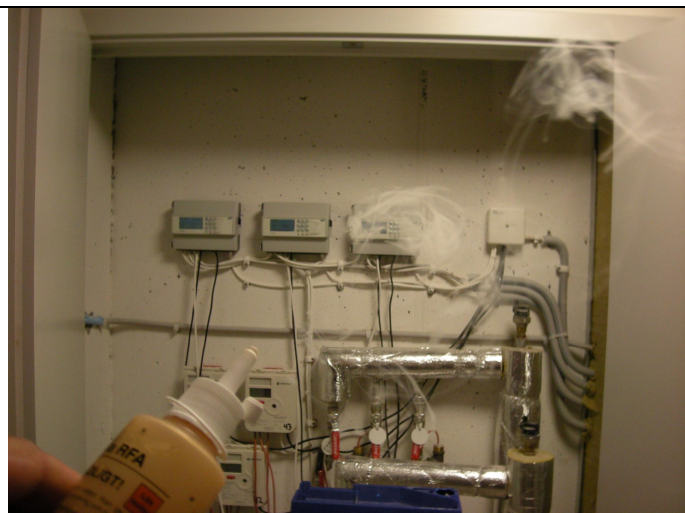
Bild 11. Läcksökning vid elinstallationer.
