Erfarenhetsåterföring från Hamnhuset - Uppföljande mätningar av energianvändningen och termisk komfort i ett lågenergihus

Pernilla Gervind, Svein Ruud, Ulrik Petterson, Johan Björkman

SP Sveriges Tekniska Forskningsinstitut

SP Rapport : 2011:79

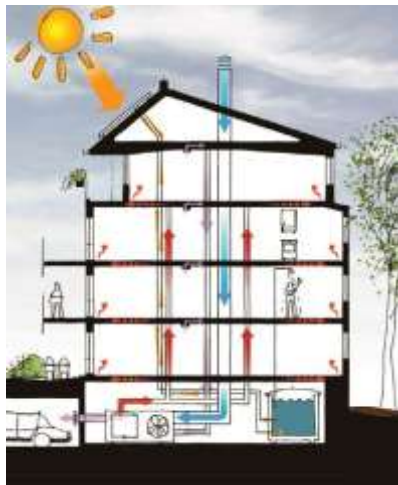
Figur 2. Skiss av Hamnhuset i genomskärning. Hamnhusets installationer är utritade i skissen, t.ex. syns solfångarna på taket och ackumulatortankarna i källarplan. I källaren syns även FTX-aggregat. (Älvstanden Utveckling AB 2010) med tillstånd.

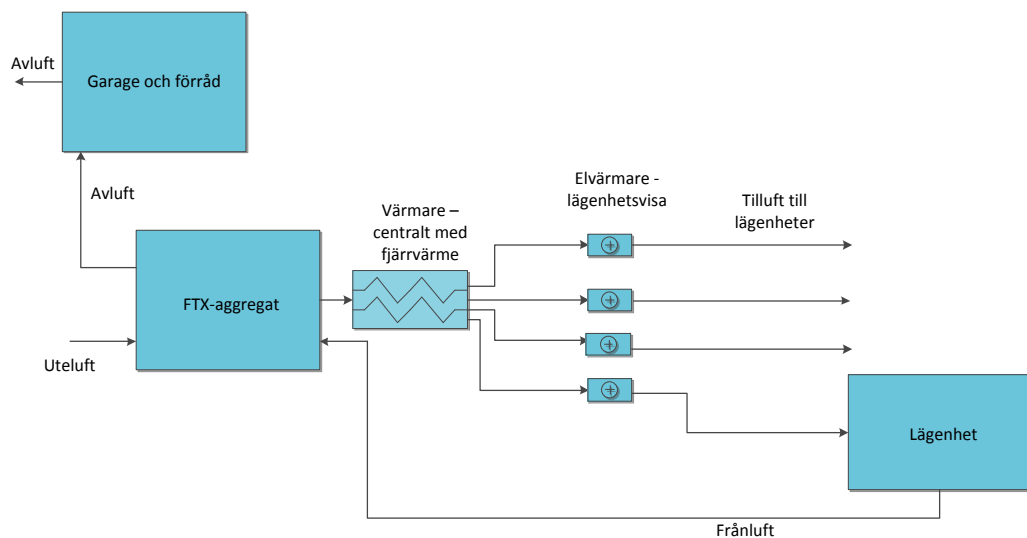
Figur 3 Schematisk bild över ventilationssystemet. Tre centrala FTX-aggregat är placerade i källaren. Direkt efter varje aggregat finns ett värmebatteri där tilluften kan värmväxlas mot fjärrvärme. Tilluften delas därefter upp med en kanal för varje lägenhet. I varje sådan kanal finns en elvärmare installerad. Elvärmaren är monterad i källare och styr av varje hyresgäst från lägenheten. Frånluften förs från lägenhet tillbaka till FTX-aggregatet där den värmväxlas mot inkommande uteluft. Därefter leds luften som avluft via garage och förråd ut från huset.

Hamnhuset är utrustat med 3 stycken FTX aggregat där tilluften vid behov värms till 21 °C med hjälp av fjärrvärme i tilluften. Lägenhetsinnehavarna kan sedan med en termostat placerad i hallen individuellt höja sin egen inomhustemperatur med hjälp av en elektrisk eftervärmare. Användningen av tillskottsvärmen mäts och debiteras individuellt för varje lägenhet. Tilluften tillförs via don placerade under fönstren, se Figur 3. Lägenheterna har ingen annan uppvärmning än den tempererade tilluften. Både FTX-aggregaten och värmebatterierna är placerade på källarplanet och tilluften går i kanaler via vindsutrymmen till lägenheterna.

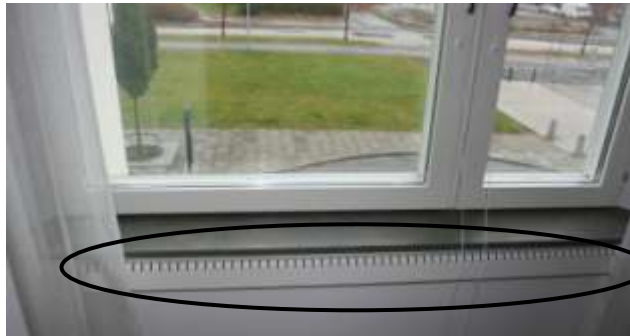
Figur 4. Tilluftsdonets placering under ett fönster. Tilluftsdonet är den skårade listan precis under fönsterbrädet.

En av lägenheterna är också utformad med möjlighet att ställa om tillförseln av tilluft från underkant från fönster till bakkantsinblåsning (Älvstandens Utveckling AB 2010). Vilket om det kan tillämpas generellt skulle innebära betydligt mindre kanaldragning och mindre kostnader för ventilationssystemet. I Figur 4 syns tilluftsdonen under ett fönster.

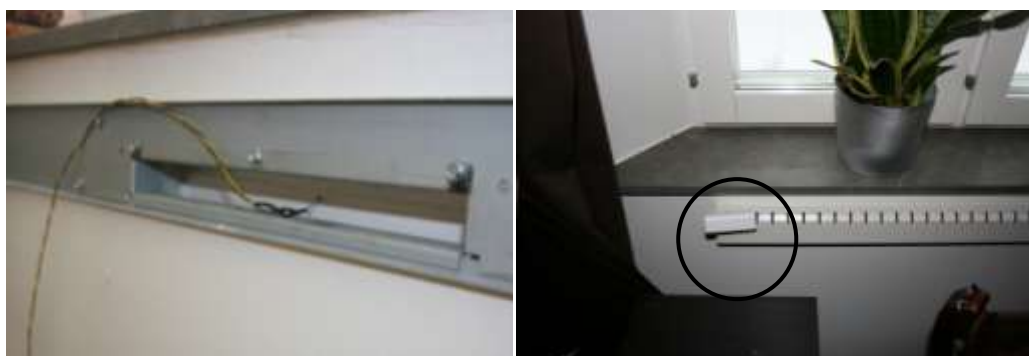
Figur 5. Placering av temperaturgivare i tilluftsdonen. Sensorn har placerats centralt i donet och därefter har skyddsplåten/fördelningsplåten satts på plats igen och temperaturloggern placerats utanpå gallret.

För mätningar i tillufts och frånluftstemperaturer placerades temperatursensorn centralt i respektive don, i figurerna ovan syns placeringen av temperaturgivare i donen.

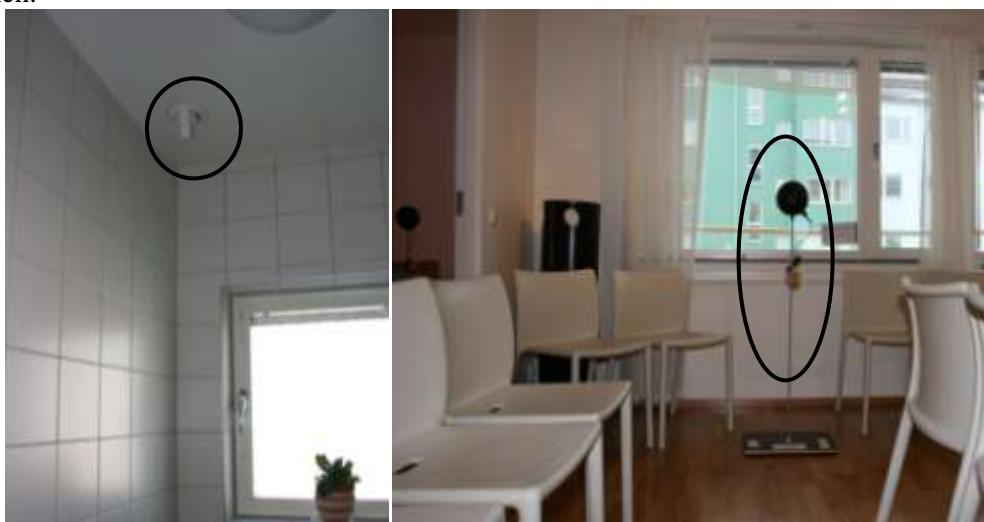
Figur 6. Placering av temperaturgivare i frånluftsdon. De externa sensorn har placerats centralt i luftkanalen och temperaturloggern har sedan placerats utanför frånluftsdonet.

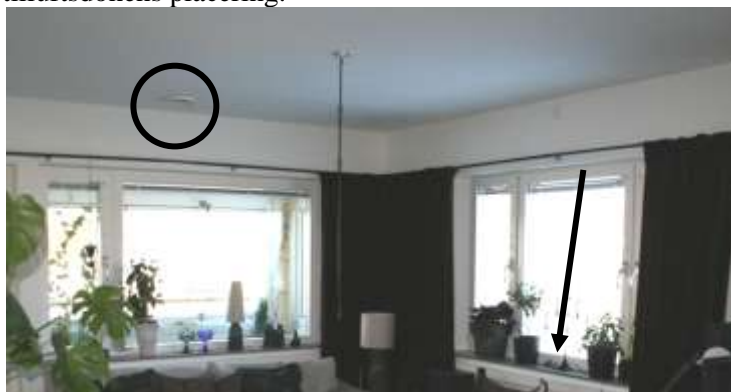
Figur 10 Placering tilluftsdon i vardagsrummet i lägenheten med omställbar ventilation. Tallriksdonet i taket är inringat. Under fönstret finns likadana tilluftsdon som finns i övriga lägenheter

Syftet med dessa mätningar var att studera hur den termiska komforten varierar beroende på vilken ventilationsprincip som används. Lägenheten med omställbar ventilation har dels tilluftsdon under fönstren dels tallriksdon i tak. I Figur 10 visas tilluftsdonens placering.

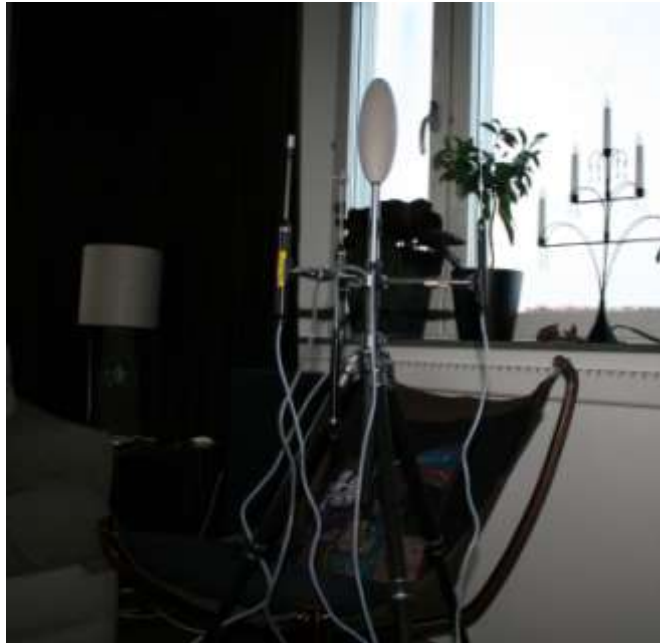
Figur 11 Bild på mätutrustningen som användes vid mätning av termisk komfort.

mätningen fanns inga personer närvarande i lägenheten. I Figur 11 visas den mätutrustning som använts för mätningarna.

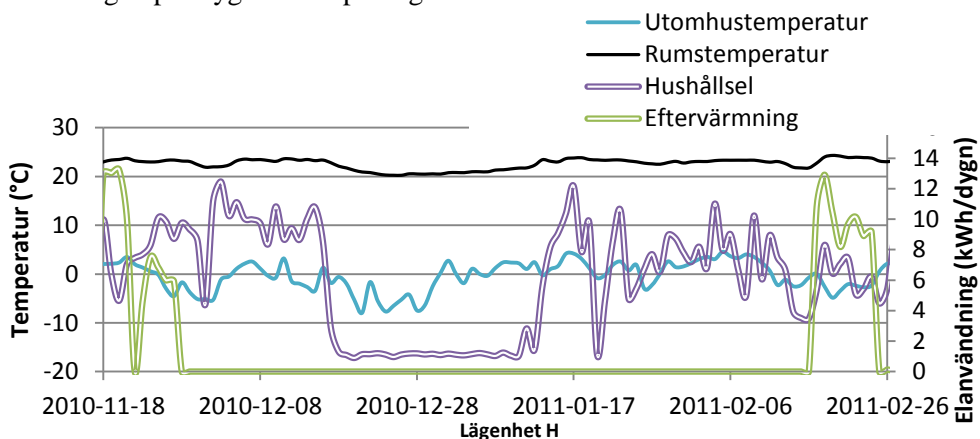
Figur 26. Hushållsel och el till värmebatteri presenteras tillsammans med rumstemperaturen i lägenhet H.

Hyresgästerna i lägenhet H har varit bortresa under ca en månad kring jul och nyår. Den minskade energianvändningen och avsaknaden av människor i lägenheten har gett en kraftig minskning av rumstemperaturen under perioden. Men trots avsaknad av uppvärmning så har lägenheten hela tiden haft en temperatur över 20° C.

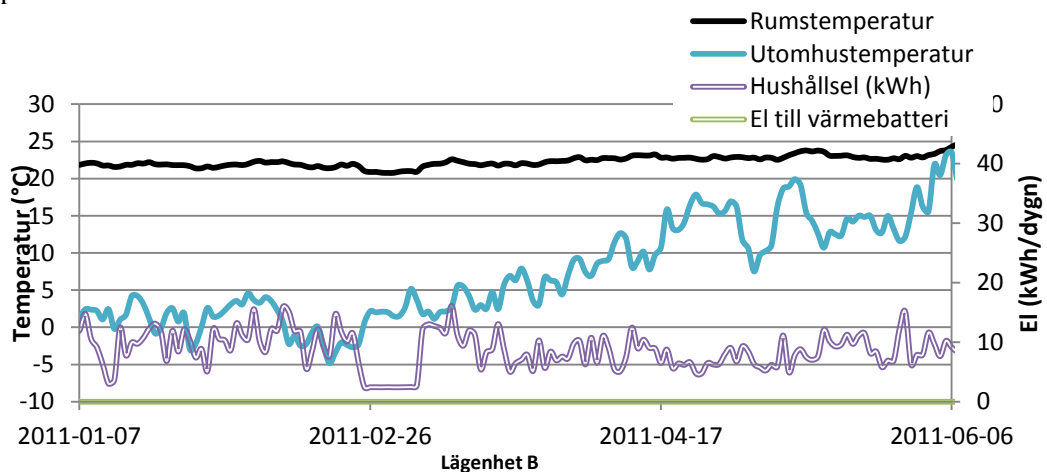
Figur 28 Rumstemperaturen i lägenhet B tillsammans med användningen av hushållsel och el till värmebatteriet. Hyresgästerna har inte använt någon el till värmebatteriet och användningen är noll under hela perioden.

Utifrån användningen av hushållsel i lägenhet B kan det antas att hyresgästerna har varit bortresta under cirka en vecka i början på mars då hushållselen är mycket låg (se figur ovan). Under samma period syns en minskning i rumstemperaturen vilken kan antas bero på den minskade elanvändningen och avsaknaden av hyresgäster eftersom utomhustemperaturen under perioden är stigande.

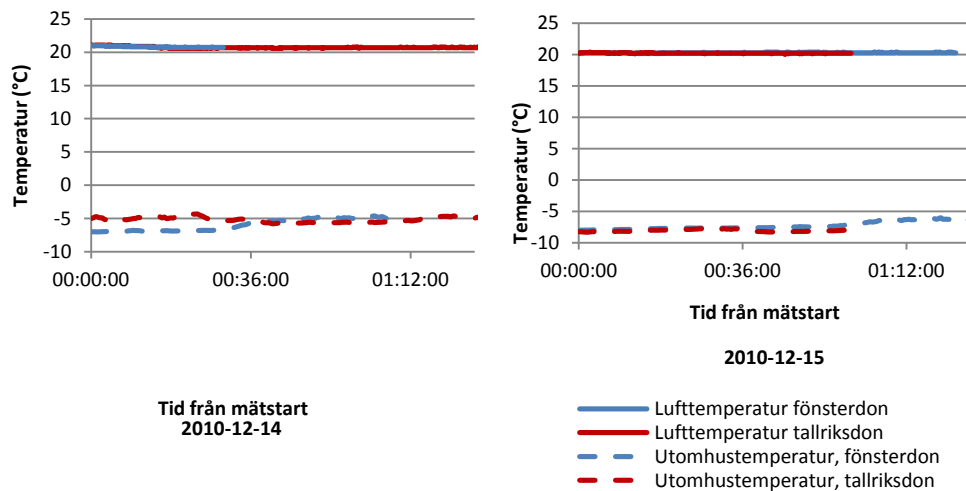
Figur 35 Rumstemperaturer i lägenheten med omställbar ventilation den 14:e och 15:e december 2010

Efter första dagens mätning lämnades ventilationen med tilluft genom tallriksdonen över natten. Hyresgästen ombads tänka efter om hon föredrog denna ventilation jämfört med vad hon har haft tidigare. På morgonen den 15 december fick hon frågan vad vilket hon föredrog. Hon svarade att hon hade känt skillnad på ventilationen men att hon inte riktigt kunde bestämma sig för vad som var bäst. Ett av tallriksdonen finns rakt över hennes tv soffa och just av den anledningen tyckte hon att det kanske var lite bättre med tilluft genom fönsterdonen. Å andra sidan så blåste det rakt i nacken med fönsterdonen, men mer utspritt. Diskussionen slutade med ett gemensamt beslut om att efter mätningarna så skulle ventilationen ställas in så att den var lika dan som för alla andra i huset. Resultaten i presenteras i Figur 34 till Figur 39. Varje parameter presenteras för sig i två diagram, ett för per mättdag. Parametrarna presenteras med avseende på tid från mätstart. Resultaten visar att lufttemperaturerna inte ändras vid ändrad ventilation. Den 14 december har lägenheten en något högre temperatur vilket troligtvis beror på hyresgästen bakat lussekatter dagen innan samt att utomhustemperaturen var något högre denna dag.

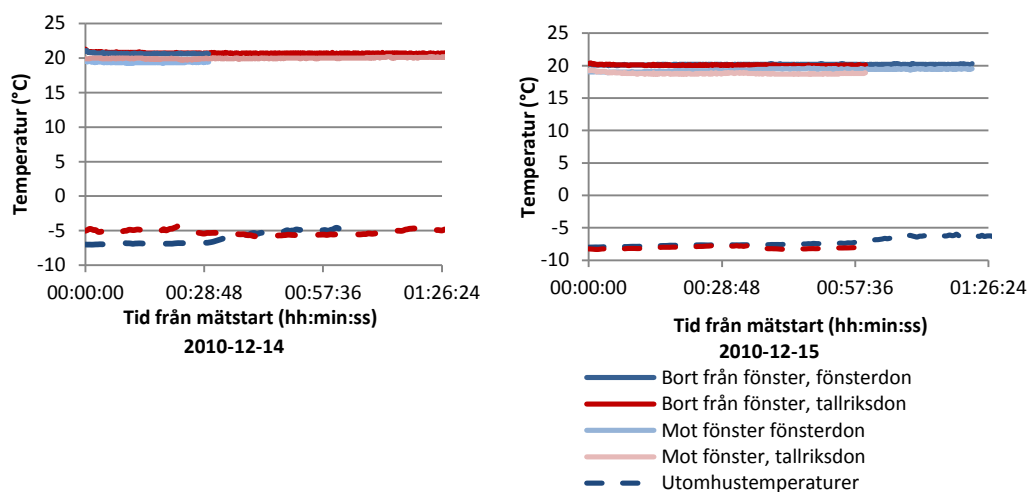
Figur 37 Mätning av strålningsasymmetri lägenheten med omställbar ventilation den 14:e och 15:e december 2010.

Strålningstemperaturer mäts i 2 punkter dels i 90° vinkel mot fönster och dels in mot lägenheten. Skillnaden mellan dessa temperaturer kallas strålningsasymmetri och resultatet presenteras i Figur 36. Dag 1 är strålningsasymmetrin störst när fönsterdonen används. Dag 2 däremot är strålningsasymmetrin störst när tallriksdonen används. Det är förvånande att det skiljer från dag till dag. Men resultaten visar att det inte går att bestämma att någon av ventilationstyperna är bättre än den andra med av seende på strålningsasymmetrin.

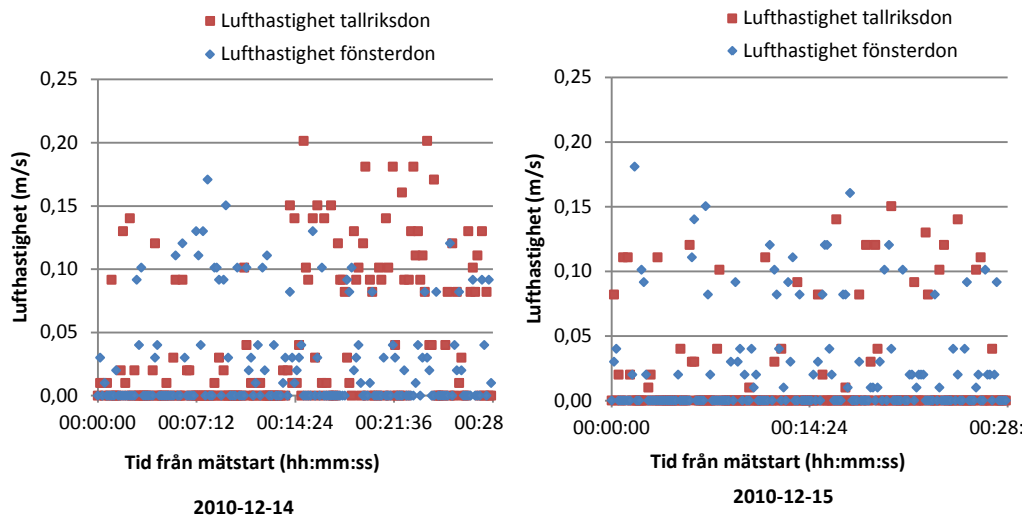
Figur 38. Lufthastigheter lägenheten med omställbar ventilation den 14:e och 15:e december 2010.

Lufthastigheterna presenteras i figurerna nedan. Under dag 1 är lufthastigheterna något högre än under dag 2. Ingen signifikant skillnad kan ses mellan de olika ventilationerna. Resultatet visar på en mycket liten strålningsasymmetri vilket ska jämföras med socialstyrelsen rekommendation om en asymmetri på max 10°C mellan fönster och vägg.

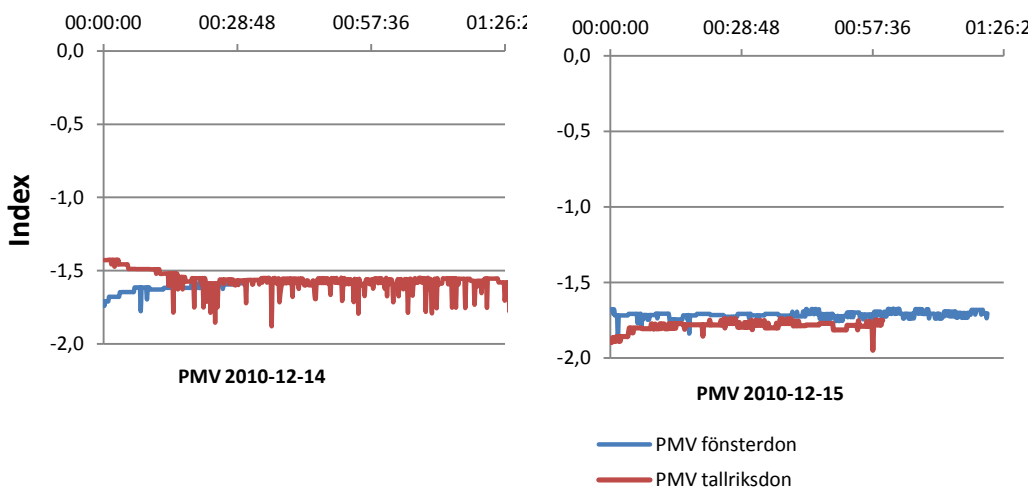
Figur 39 PMV lägenheten med omställbar ventilation den 14:e och 15:e december 2010

I Figur 38 syns att PMV-index är något lägre dag 2 jämfört med dag 1. Enligt den 7-gradiga upplevelseskalan motsvarar detta att lägenheten känns sval, se Tabell 2.

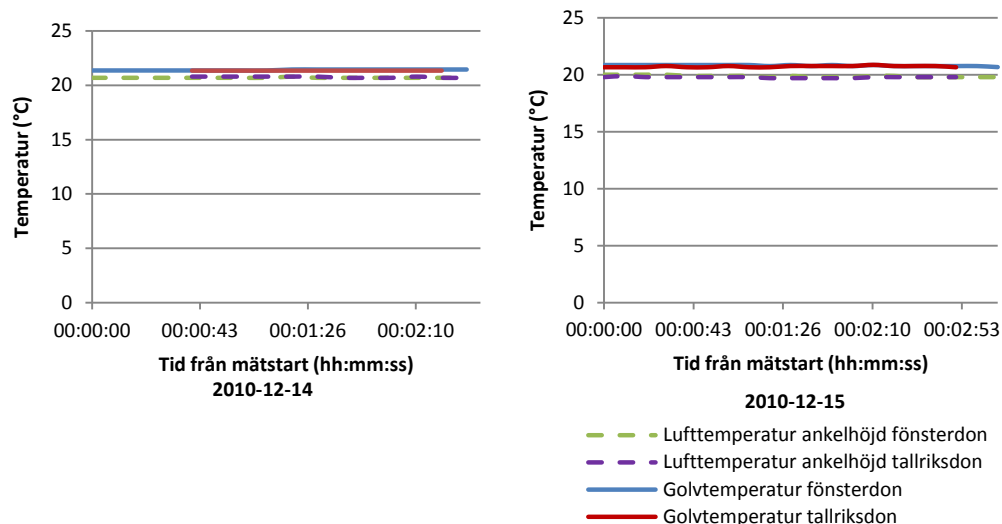
Figur 40. Temperatur i ankelhöjd och på golvet lägenheten med omställbar ventilation den 14:e och 15:e december 2010.

Golvtemperaturen är ca 1°C högre den 14 december jämfört med den 15:e december. Anledningen till detta är troligtvis samma som för lufttemperaturen, dvs. varmare utomhustemperatur samt att hyresgästen bakat dagen innan. Golvtemperaturerna är ca 20° båda dagarna vilket är Socialstyrelsens rekommenderade värde.

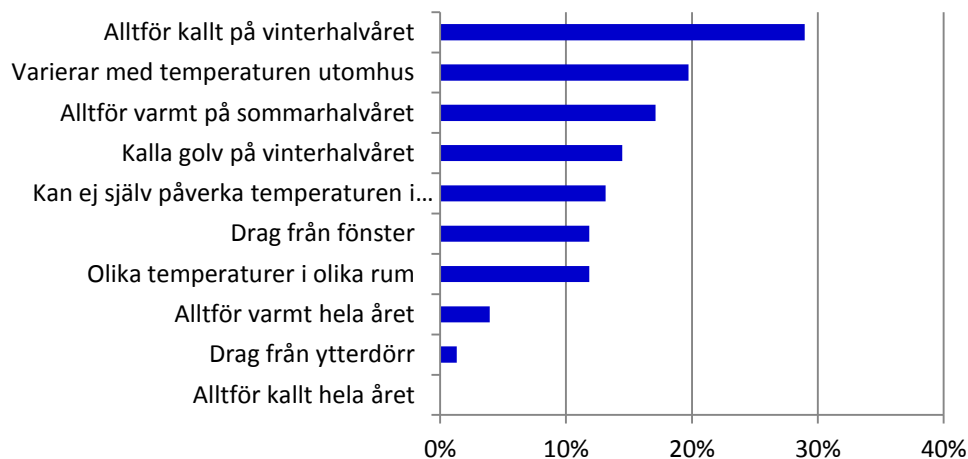
Problem med temperaturen i lägenheten

Figur 49. Andel av de som svarat på enkäten som upplever att de har problem med en eller flera faktorer i sitt inneklimat.

Intressant är att vid med frågeställning i Figur 48 sjunker andelen som upplever att de haft problem med för kalla respektive för varma inomhustemperaturer i lägenheten jämfört med den frågeställning som presenteras i Figur 46.

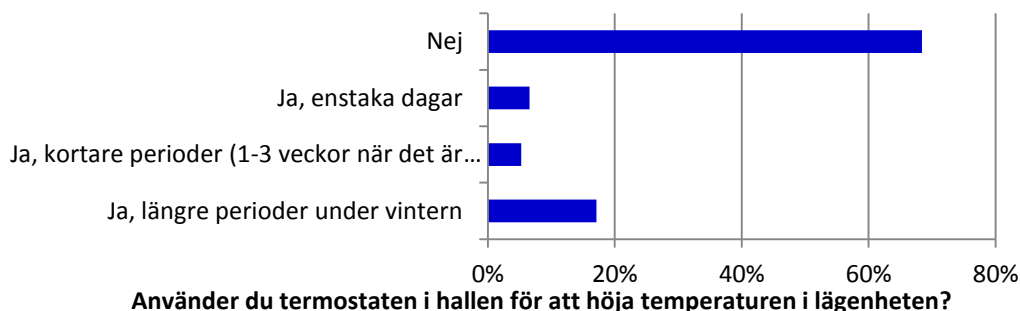
Använder du termostaten i hallen för att höja temperaturen i lägenheten?

Figur 50. Andel av alla som svarat på enkäten som använder sig av eftervärmningen för att höja temperaturen på tilluften.
